# SKANSEN, SØNDRE TOLLBODGATE 6B OG 11A, TROMSØ, TROMS OG FINNMARK

Arkeologisk overvåking og etterkontroll i sammenheng med diverse tiltak ved Skansen i Søndre Tollbodgate, Tromsø, Troms og Finnmark

<b>Tittel</b> SKANSEN, SØNDRE TOLLBODGATE 6B OG 11A, TROMSØ, TROMS OG FINNMARK Arkeologisk overvåking og etterkontroll i sammenheng med diverse tiltak ved Skansen i Søndre Tollbodgate, Tromsø, Troms og Finnmark	<b>Rapporttype/nummer</b> NIKU Rapport 120	<b>Publiseringsdato</b> [Publiseringsdato]
	<b>Prosjektnummer</b> 1021933	<b>Sider</b> 16
	<b>Avdeling</b> Arkeologi	<b>Tilgjengelighet</b> Åpen
<b>Forfatter(e)</b> Hesjedal, Anders	ISSN 2703-7797 ISBN Skri 978-82-8101-266-v her	<b>Oppdragstidspunkt / periode utført</b> 06.11 – 26.11.2020
<b>Forsidebilde</b> Søndre Tollbodgate. Skansen til høyre. Foto: A. Hesjedal

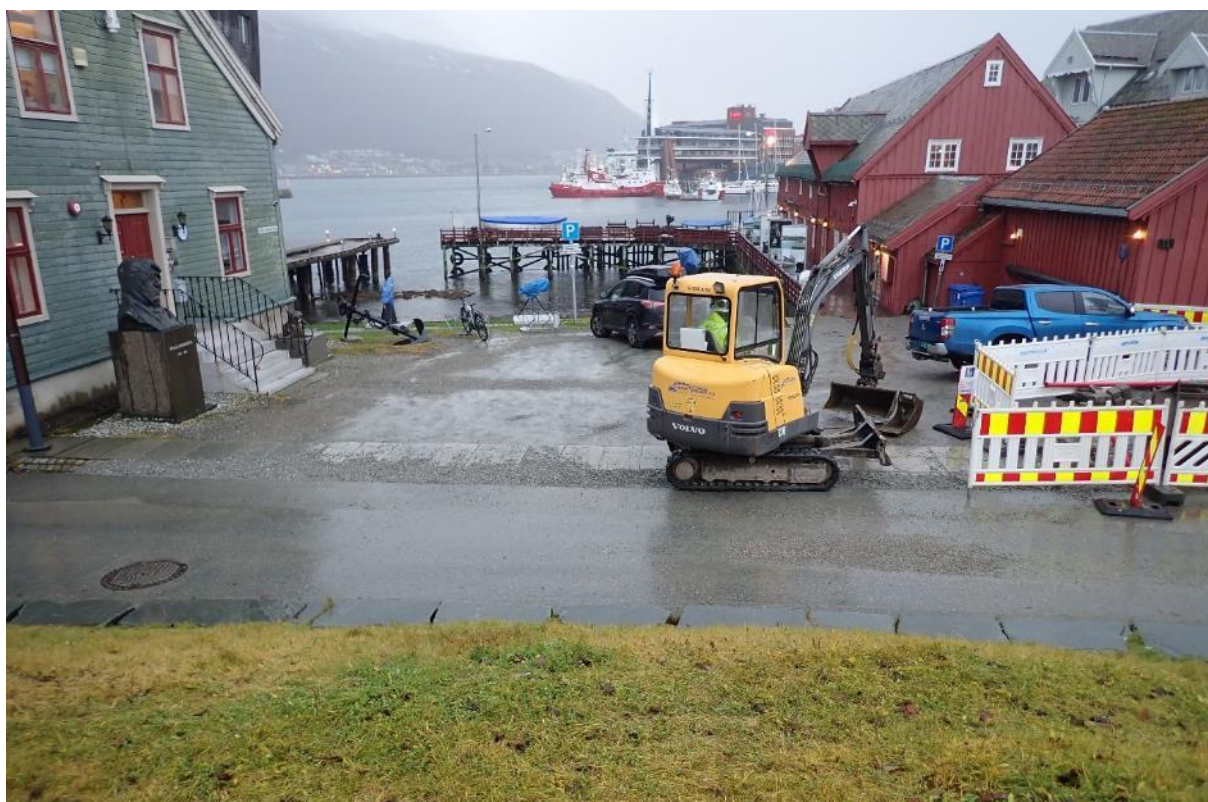
**Figur 8: Oversiktsbilde tatt fra Skansen mot området hvor sjakten for trekkørret går. Sjakten går mellom det røde trekkørret og det grønne huset. Polarmuseet (de røde bygningene) og havna i bakgrunnen. Foto: Anders Hesjedal, NIKU.**

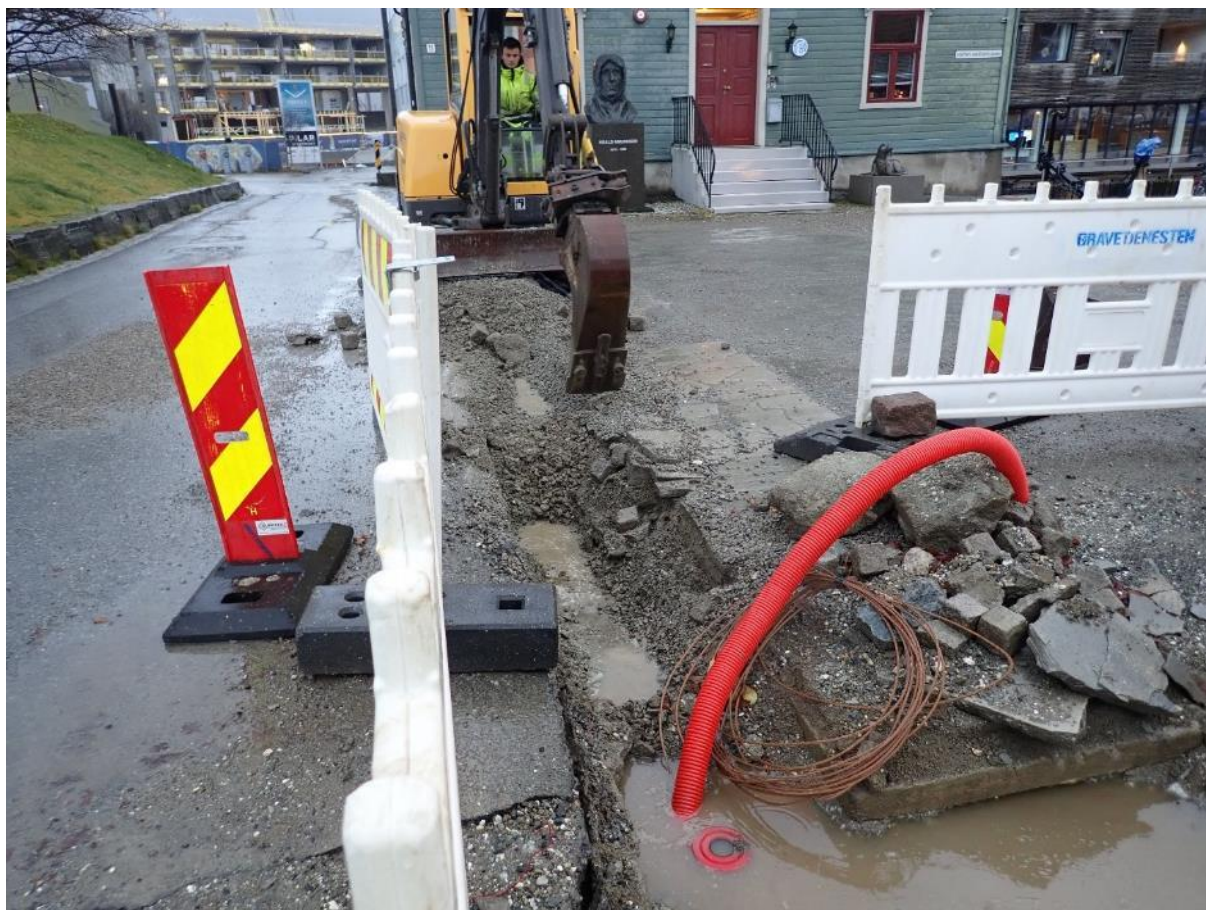
**Figur 9: Oversiktsbilde tatt under graving av sjakt for trekkør. Sjakten går mellom det røde trekkøret og det grønne huset. Skansen er synlig til venstre i bildet. Foto: Anders Hesjedal, NIKU.**

Det var tidligere en renne her dekket av brostein. Rennesteinen var fjernet og rennen fylt igjen med pukk. Det lå også en god del av den gamle brosteinen i rennen. Rennene ligger mellom asfalten på veien i nord og store skiferheller fundamentert med betong i sør. Gravedybden var omkring 40 cm og bredden var den samme som den gamle rennen, 50 cm.

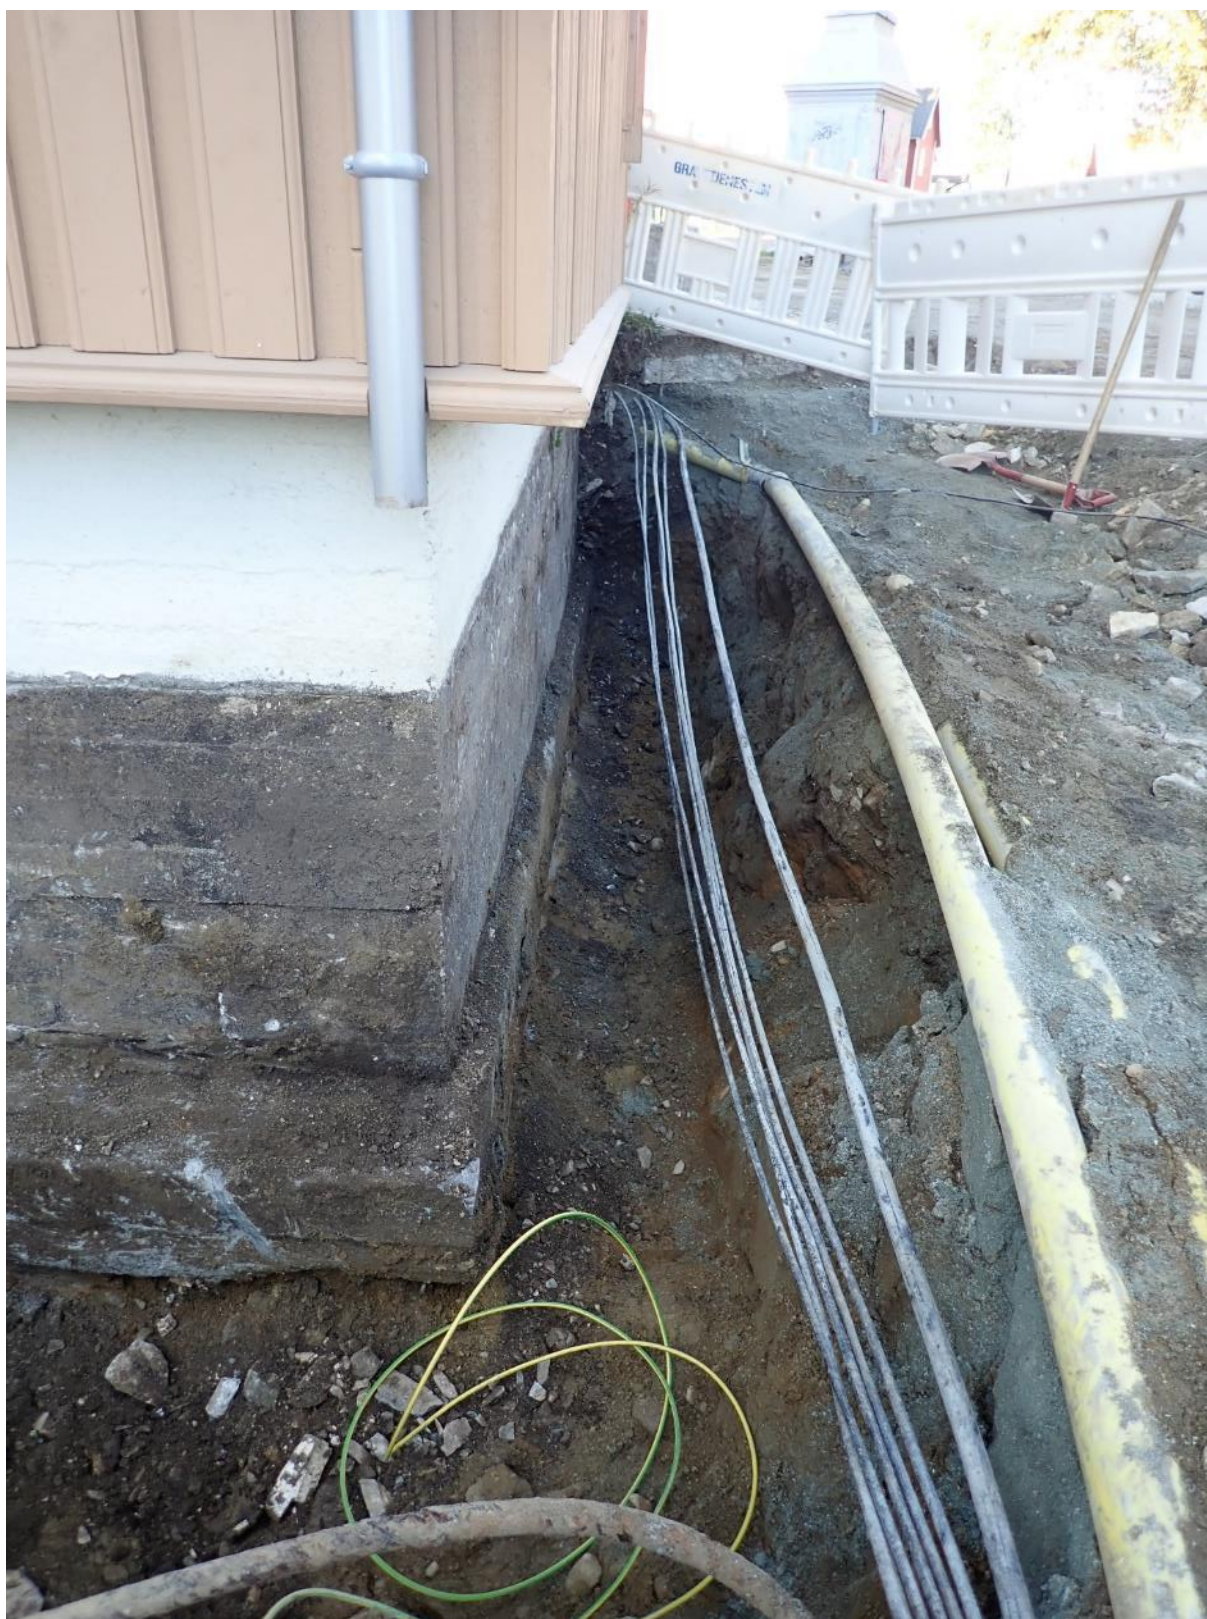
Figur 13: Dreneringsgrøft langs østsiden av Tollbodgate 6B. Foto: Anders Hesjedal, NIKU.

Det ble ikke observert masser i profilen under gateløpet som kunne identifiseres som gamle kulturlag. Heller ikke langs sørveggen, hverken øst eller vest for trappa ble det påvist gamle kulturlag.

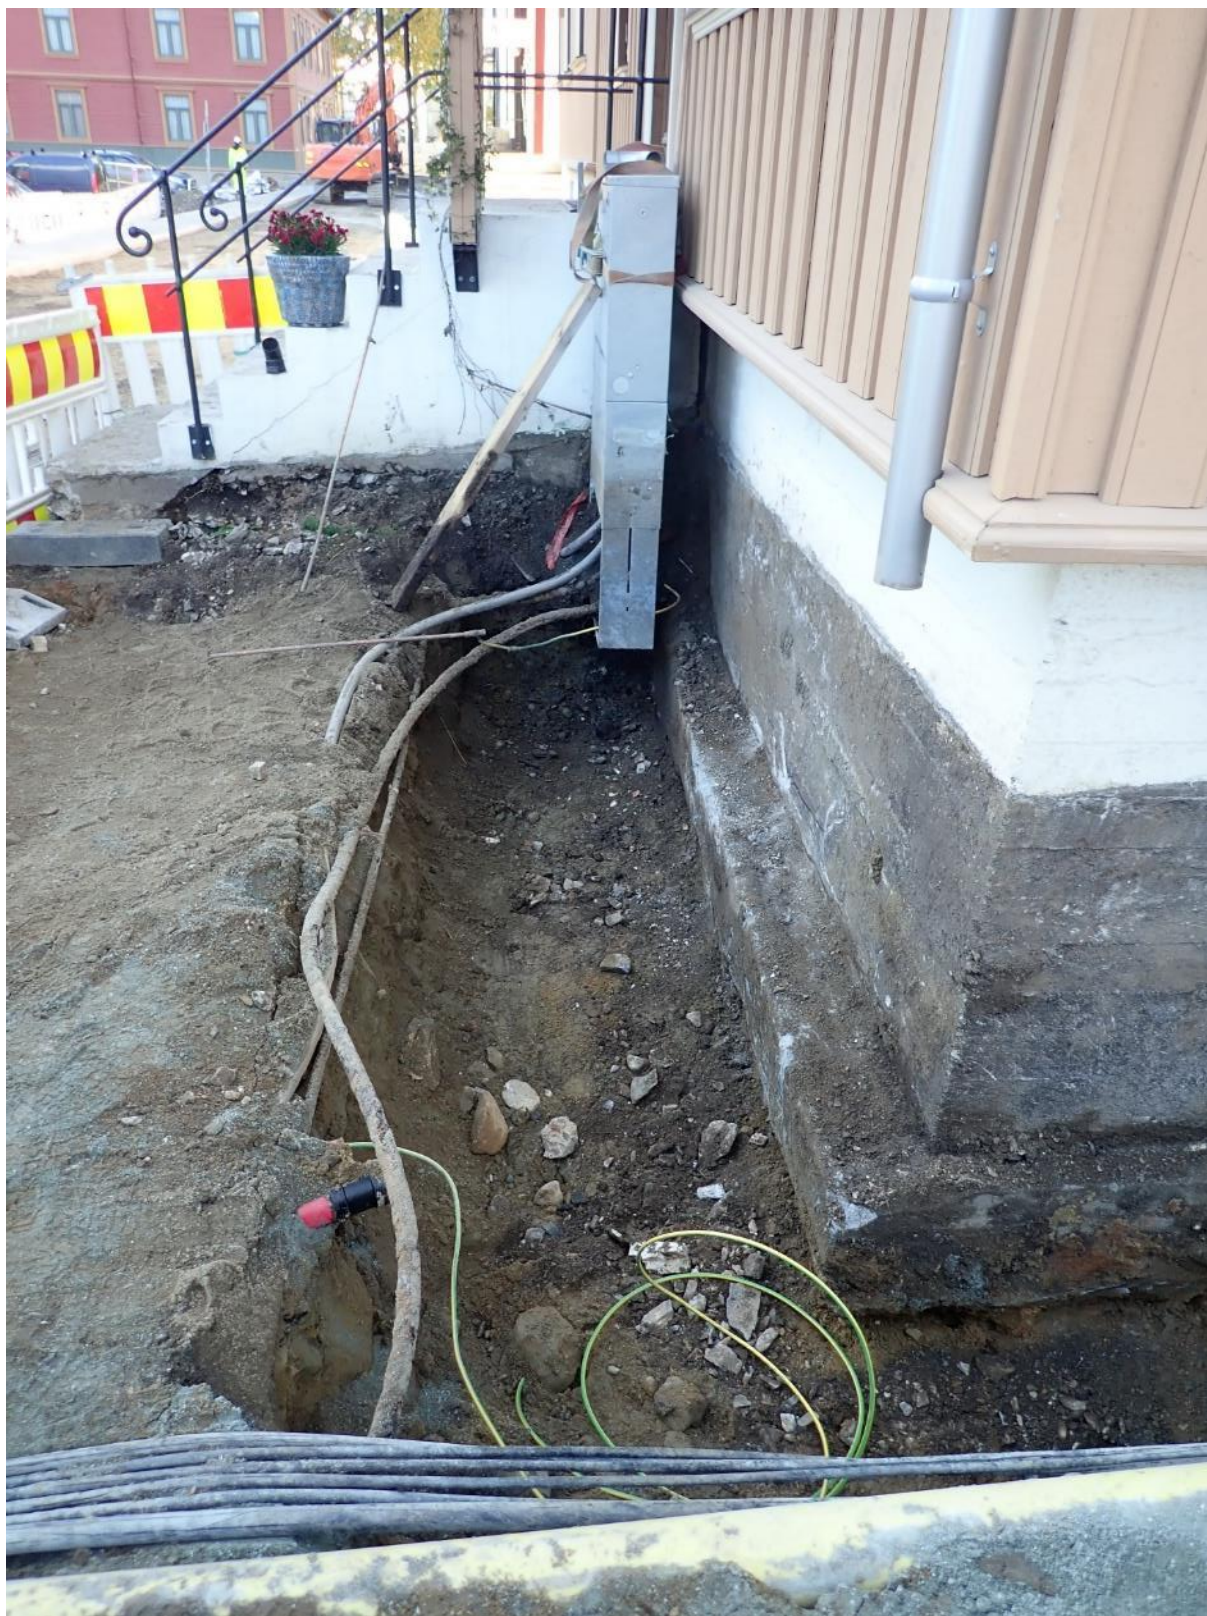
**Figur 14: Dreneringsgrøft langs sørsiden av Tollbodgate 6B. Foto: Anders Hesjedal, NIKU.**
