NES KOMMUNE, NES KIRKERUIN, GRAVSTØTTER.

Tilstandsvurdering og konserveringsforslag

Tittel Nes kommune, Nes kirkeruin, gravstøtter. Tilstandsvurdering og konserveringsforslag	Rapporttype/nummer NIKU Rapport 160	Publiseringsdato 02.02.2023
	Prosjektnummer 1022456	Sider 69
	Avdeling Konservering	Tilgjengelighet Åpen
Forfatter(e) Anne Braun, konservator NKF-N, NKF-S	ISSN 2703-7797 ISBN 978-82-8101-307-0	Oppdragstidspunkt / periode utført september 2022
	Forsidebilde Gravstøtter i stein på Nes kirkegården, Foto NIKU 2022

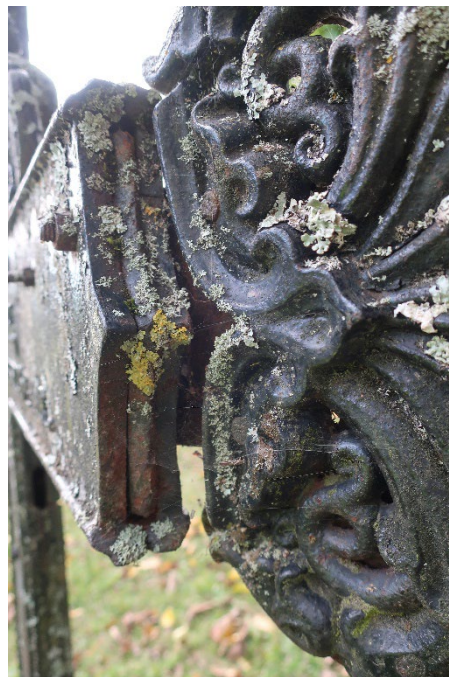
Deformasjon. Konstruksjon blir synlig

Vurder den strukturelle integriteten til de tre reparasjonene, sjekk tilstanden til den dype sprekken i korset. Det er sannsynlig at minst én reparasjon må skiftes ut. Sprekken må kanskje repareres.

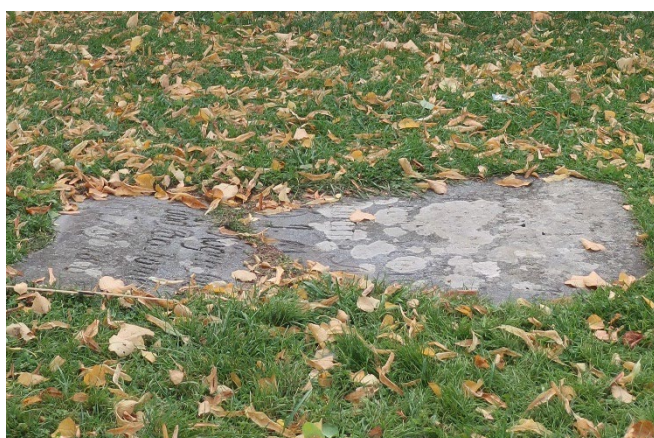
Platen er sprukken i to deler. I spekken samles jord og vann og det vokser gress. De to platene ligger ikke flatt.

Fjerning fra vegetasjon (gress og jord) som vokser på og omkring platen. Planere platen sånn at vann og smuss kan renne fra overflaten og ikke bli liggende. Dette hindrer fuktskader.

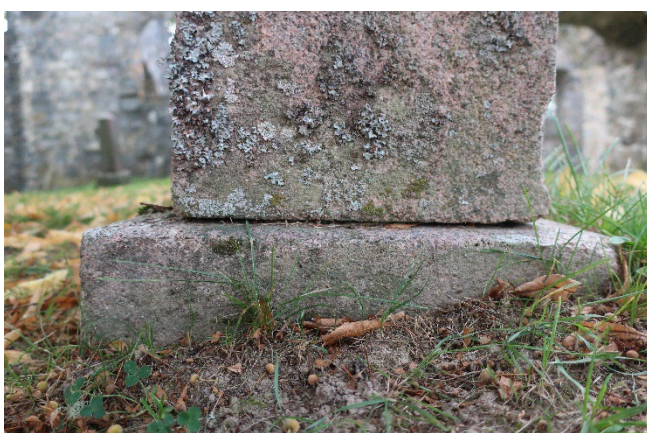
Gravstøtter heller mot vest. Fundamentet dekkes til dels med jord. Fugen mellom fundament og gravstein mangler.

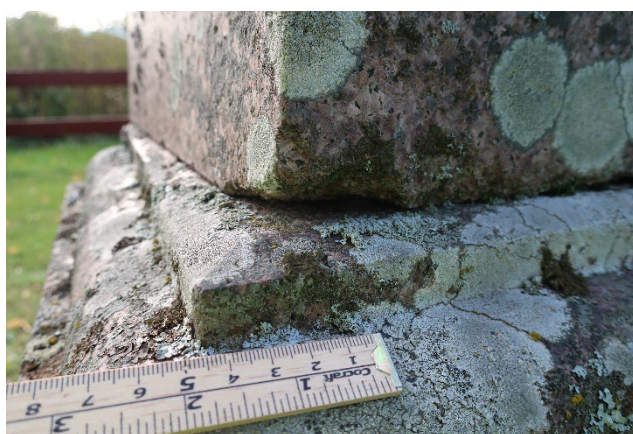
*Utfall og manglende fuge.***Konserveringsforslag****Tilstandskategori 3**

Fjerning av vegetasjon (gress og jord) som vokser over steinen.
