MALVIK KIRKE. KIRKEKUNST OG INVENTAR

Altertavle, fondvegg og to oljemalerier på lerret. Tilstandsvurdering og
behandlingsforslag. Malvik kommune

Tittel Malvik kirke. Kirkekunst og inventar Altertavle, fondvegg og to oljemalerier på lerret. Tilstandsvurdering og behandlingsforslag. Malvik kommune	Rapporttype/nummer NIKU Rapport 133/2022	Publiseringsdato [Publiseringsdato]
	Prosjektnummer 1022401	Sider 44
	Avdeling Konservering	Tilgjengelighet Åpen
Forfatter(e) Lena Stoveland, med bidrag om historikk av Elisabeth Andersen	ISSN 2703-7797 ISBN 978-82-8101-279-0	Oppdragstidspunkt / periode utført 27–28 oktober, 2022
	Forsidebilde NIKU konservator Karen Mengshoel som undersøker den gamle altertavlen

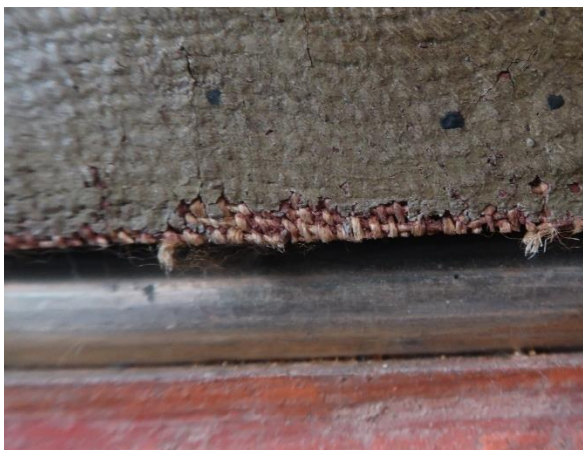
Figur 21. Detalj av malingslaget som går helt ut til kanten av lerretet. Nedre del av maleriet sittet helt løst.

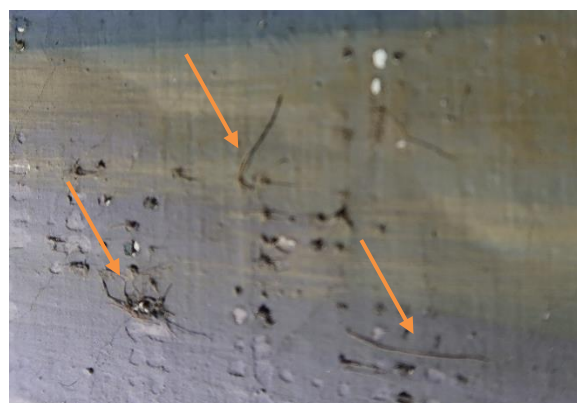
Det ble observert flere retusjer og mindre overmalinger under befaringen i 2022 (fig. 47–50). Det ble også funnet fiber på overflaten som antageligvis er fra strien som ble brukt til å dekke til maleriene.

Figur 50. Detalj fra maleriet av Moses. Flassende maling og fiber fra strien som dekket maleriene i 1907.
