KONSERVERING AV KIRKEMODELL

A 359 Røros kirke

Tittel KONSERVERING AV KIRKEMODELL A 359 Røros kirke	Rapporttype/nummer NIKU Rapport 197	Publiseringsdato 16.03.2023
	Prosjektnummer 1021692	Sider 42
	Avdeling Konservering	Tilgjengelighet Åpen
Forfatter(e) Wedvik, Barbro	ISSN 2703-7797 ISBN 978-82-8101-344-5	Oppdragstidspunkt / periode utført Jan 2021- mars 2023
	Forsidebilde Beskrivelse og fotograf

Sammendrag Kirkemodellen ble brakt inn til NIKUs atelier for konservering i 2020. Modellen har i senere tid stått i tårnrommet i Røros kirke, men skal for fremtiden gjøres tilgjengelig for publikum i kirkens våpenhus, beskyttet av en plexiglassklokke. Modellens overflater ble renset og løs maling sikret. Løse tredeler ble festet. Visuelt forstyrrende utfall, flekker og mørke skjolder i malingen ble retusjert. Arbeidet ble dokumentert gjennom foto og denne rapporten.
Abstract The church model was brought to NIKU's studio for conservation treatment in 2020. The model has recently been in the tower room in Røros church but will in the future be made available to the public in the church's armory, protected by a plexiglass clock. The model's surfaces were cleaned and loose paint secured. Loo

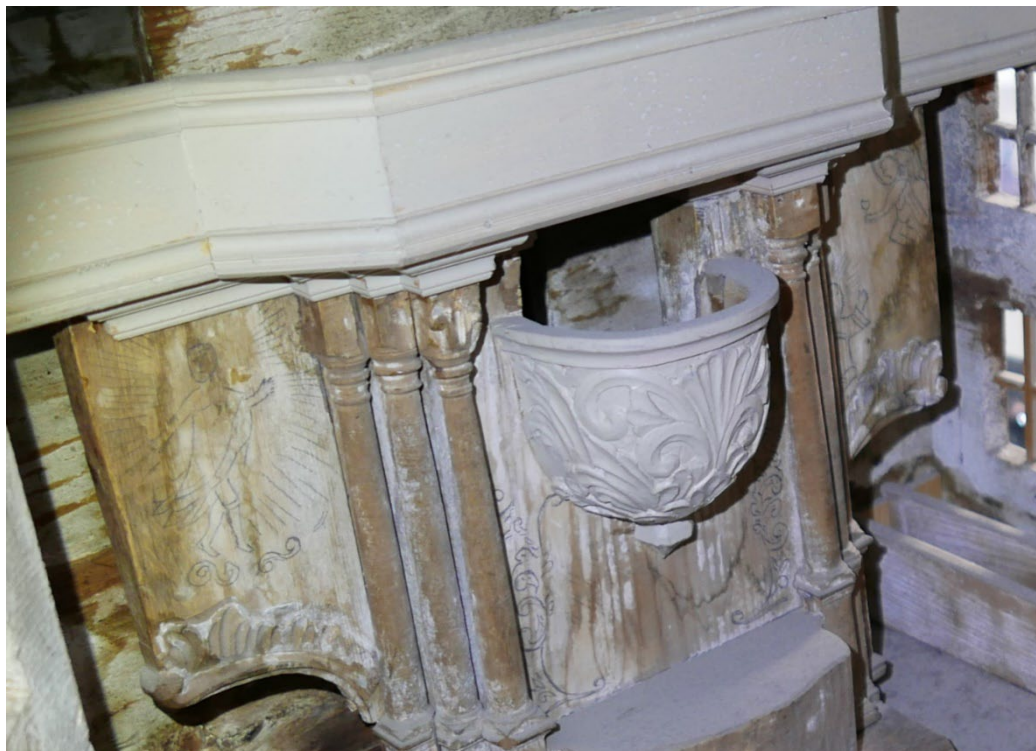
Figur 2 To figurscener er tegnet inn på prekestolalterets sidefelt, samt ranker i feltet under prekestolen. Foto: NIKU 2021.

Innvendig er modellen malt med hvit porøs vannbasert maling. Malingen er ikke analysert, men er trolig en limfarge, bestående av kritt og animalsk lim. Utenfor søylene ved alteret er det vinger. Disse er dekorert med blyanttegnede bibelmotiver og utskåret rankedekor. Det er også tegnet rankedekor på feltet rundt prekestolen. Ifølge Erdmann ligger blyant-tegningene på vingene ved alteret under limfargen:

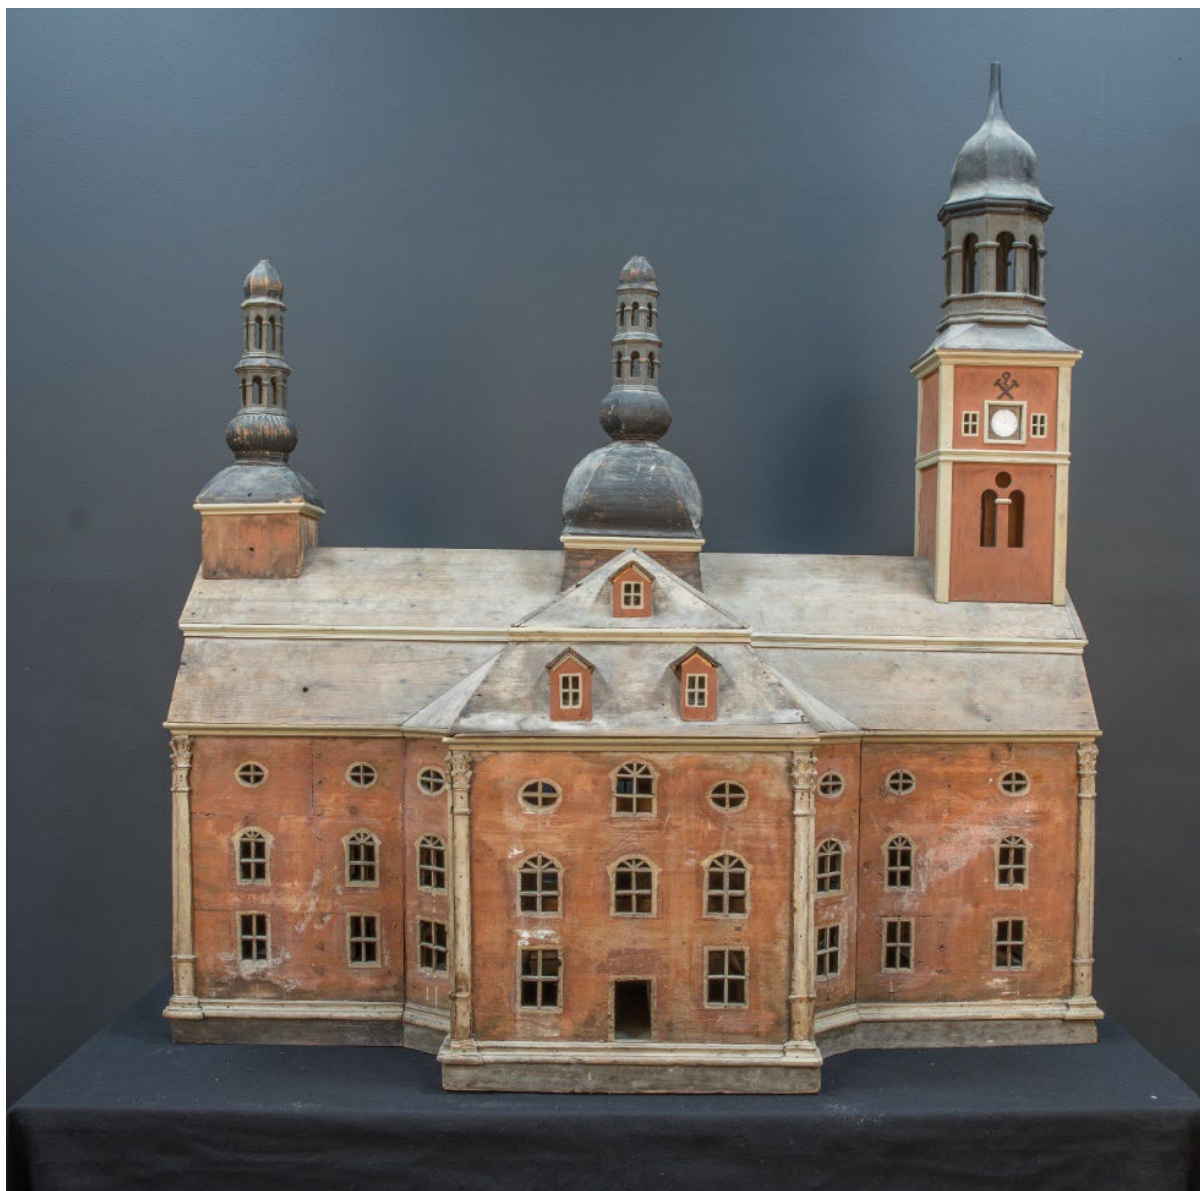
Figur 7 Helopptak langside «nord», før behandling. Foto: NIKU 2021.

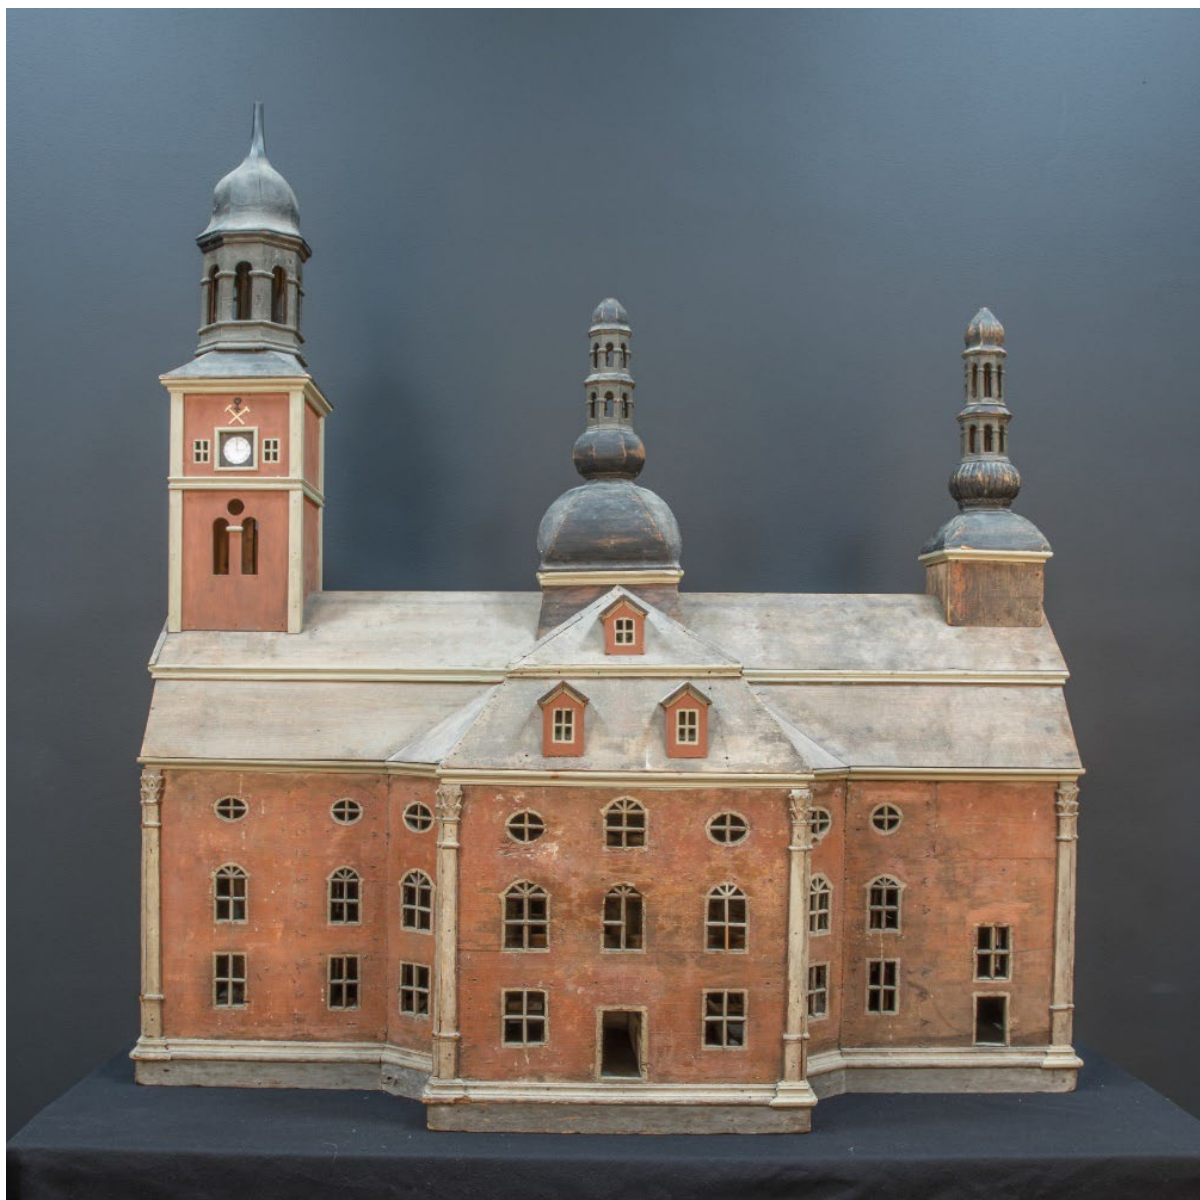
Figur 8 Helopptak langsida «sør», før behandling. Foto: NIKU 2021.

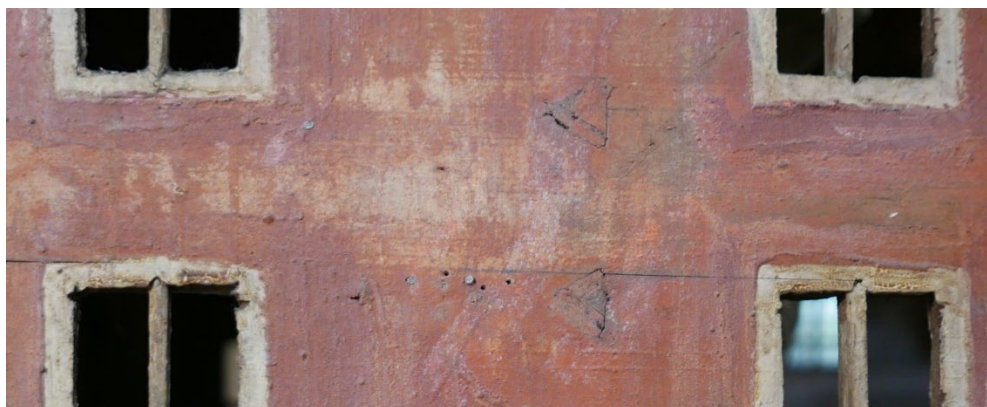
Figur 17 Trekantede innfellinger fester innvendig gjennomgående skillevegg i våpenhus og kor til ytterveggen. Foto: NIKU 2021

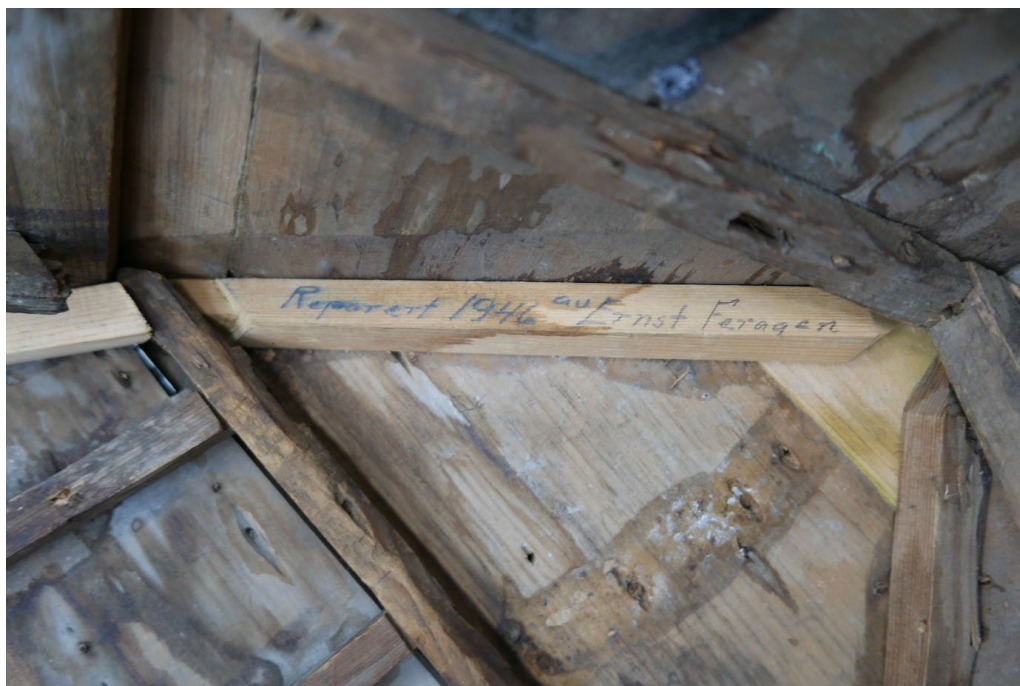
Restaurering av kirkemodellen ble foreslått av Erdman⁵ men måtte vente på grunn av økonomi. Gjennomgangen av arkivmaterialet hos Riksantikvaren gav ingen informasjon om utførte reparasjoner, men NIKUs undersøkelse av modellen viser at det tidligere er lagt ned et omfattende arbeid for å få den i stand. En innskrift på innsiden av den avtagbare arken forteller at modellen ble reparert av Ernst Feragen i 1946.

Figur 19 Restaureringshistorikk i takkonstruksjonen: «Reparert 1946 av Ernst Feragen». Foto: NIKU 2021

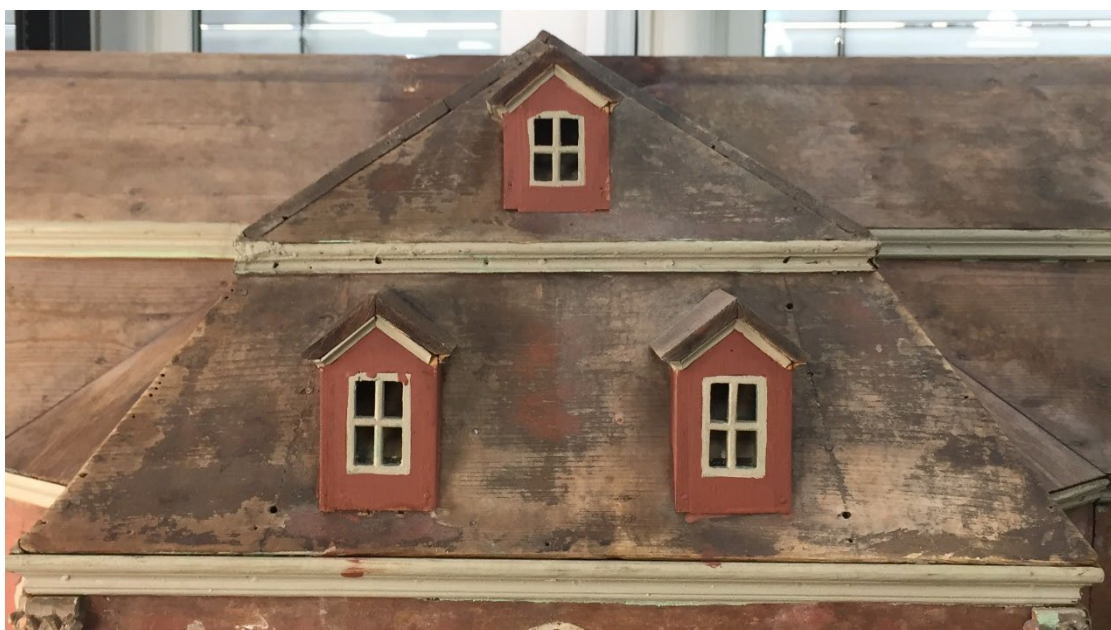
På kirkemodellens utside var det tykke lag med fastgrodd støv og skitt på horisontale flater som i vindusåpningene og på sokkellisten (se figur 34). Innvendig var det svært mye støv på horisontale flater. Fuktskjolder er særlig synlige i den hvite limfargen i interiøret, men det er også en del fuktskjolder på modellens utvendige treoverflater. Det ser også ut til å ligge noe krystallinsk flere steder på overflaten utvendig.

Figur 29 Under rensing. Den venstre halvparten av det valmede sidetaket er renset for støv. Foto: NIKU 2021

Utvendige overflater ble først rensed gjennom konsolideringsbehandlingen, og deretter gått over lokalt, etter behov, med fuktete polyuretansvamper. Kriker og kroker tilgrodd med skitt, som vinduskarmene, sokkellisten samt utvendige utskjæringer som på pilaster-kapitèlene, fikk en nøyere rens med fuktet kompress og/eller rens med fuktet bomullspinne. Søl av kalk på den malte utvendige overflaten ble fjernet med glassfiberbørste og skalpell. Det ble gjort forsøk på å fjerne eller redusere utvendige skjolder, men dette gav ingen resultater.

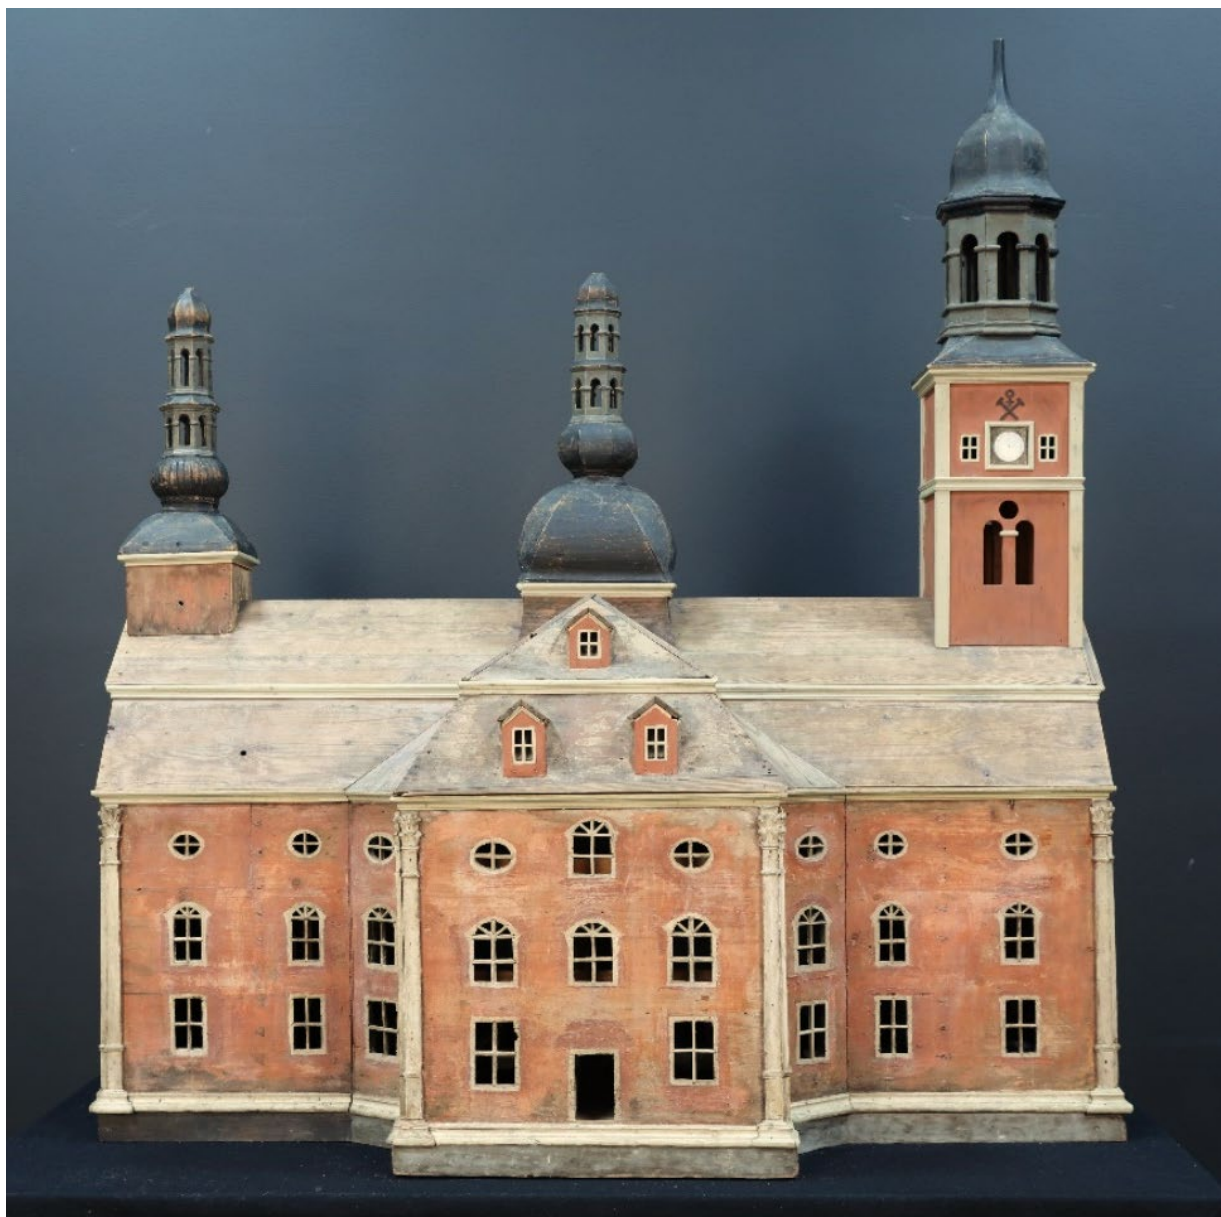
Figur 37 Helopptak langside «nord», etter behandling. Foto: NIKU 2022.

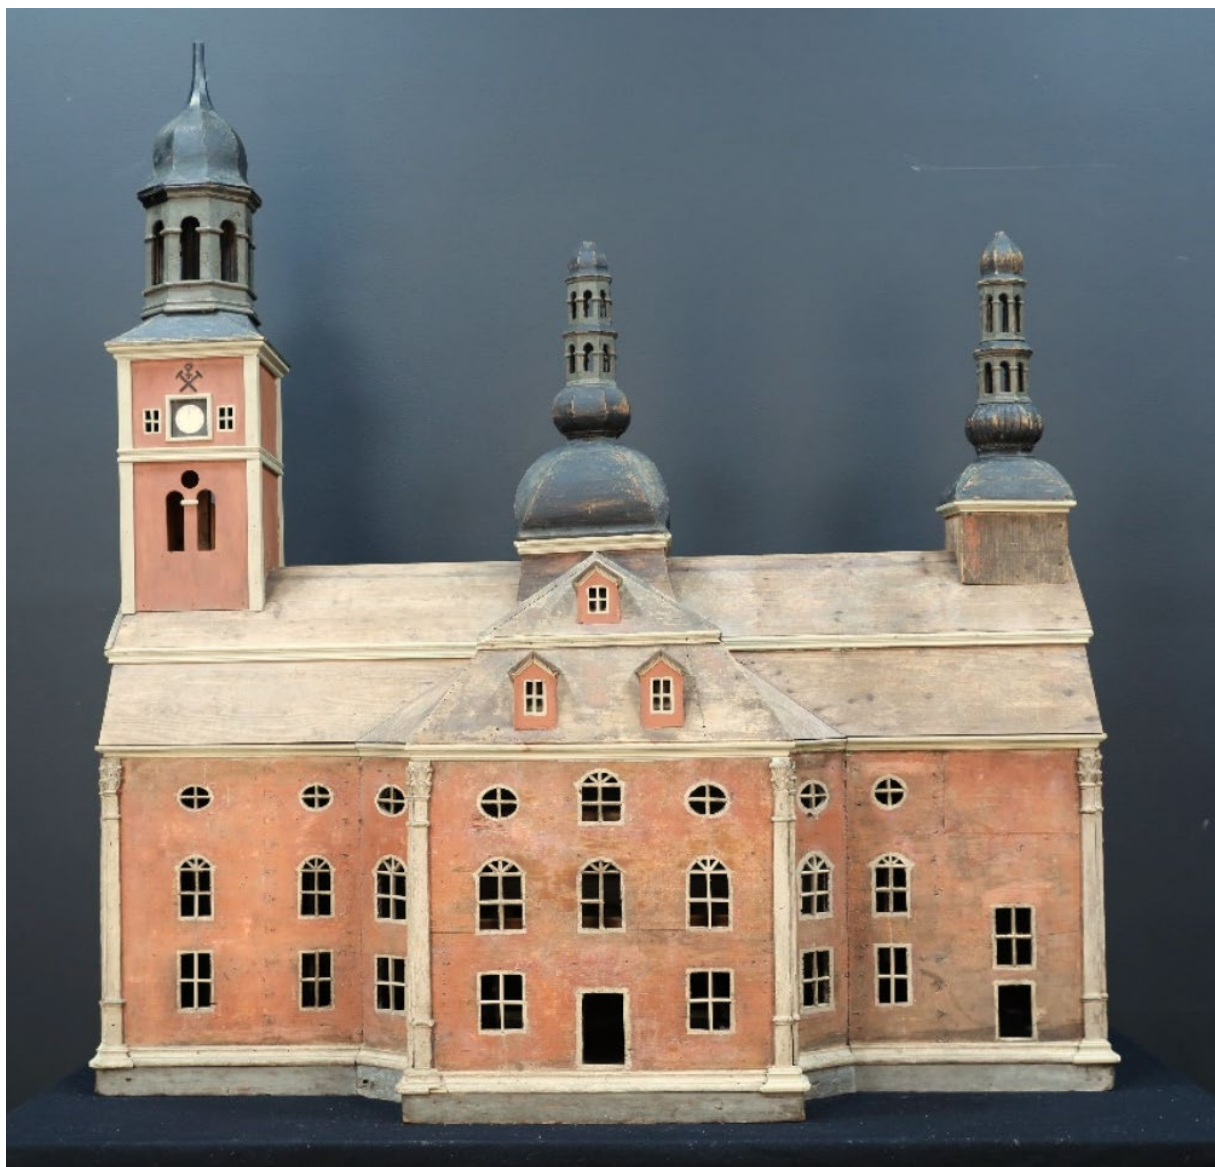
Figur 38 Helopptak langside «sør», etter behandling. Foto: NIKU 2022.
