FARGEUNDERSØKELSE AV UTSTILLINGSROM A220

Gunnerushuset, NTNU Vitenskapsmuseet, Trondheim

Tittel Fargeundersøkelse av utstillingsrom A220 Gunnerushuset, NTNU Vitenskapsmuseet, Trondheim	Rapporttype/nummer NIKU Rapport 188	Publiseringsdato 15.02.2023
	Prosjektnummer 1022525	Sider 30
	Avdeling Konservering	Tilgjengelighet Åpen
Forfatter(e) Hulda Blix	ISSN 2703-7797 ISBN 978-82-8101-335-3	Oppdragstidspunkt / periode utført Januar 2023
	Forsidebilde Undersøkelse av takbjelke. Foto: NIKU, 2023.

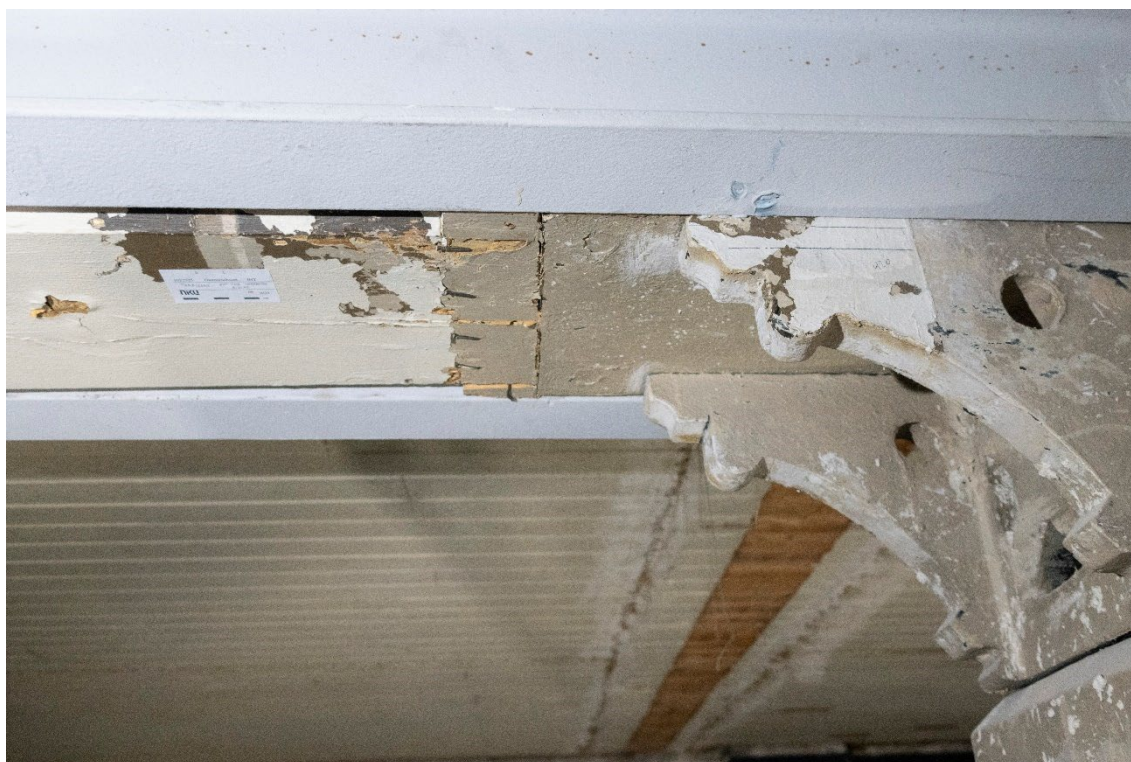
I rommet er det to store hoveddragere mellom kortveggene mot øst og vest. Bjelkene er avfaset på undersiden. Det er store, langsgående sprekker flere steder langs bjelkene. Fra og med de to vestligste søylene og ut til vestveggen er sidene forsterket med innboltede jernbjelker. Over disse er det rester etter gipsplater. Det sekundære lerretstrekke i himlingen ligger over denne gipsen.

Figur 22 Plassering av avdekking på takbjelke. Mellom nordre søyle og vestvegg. Foto: NIKU, 2023.

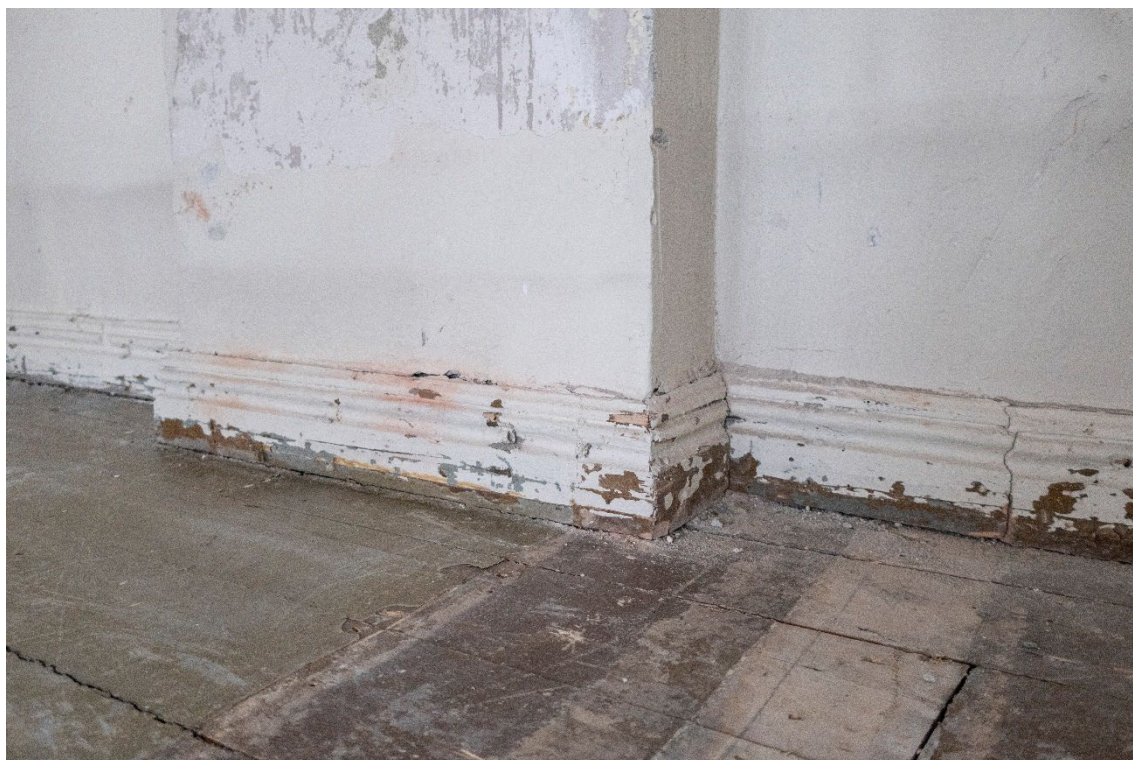
Flere steder i rommet er det bevart en 10 cm høy fotlist med sveitserstilprofilering. Noen steder er det malt fotlist i samme høyde.

Figur 32 Fotlist på vegg mot øst. Foto: NIKU, 2023.

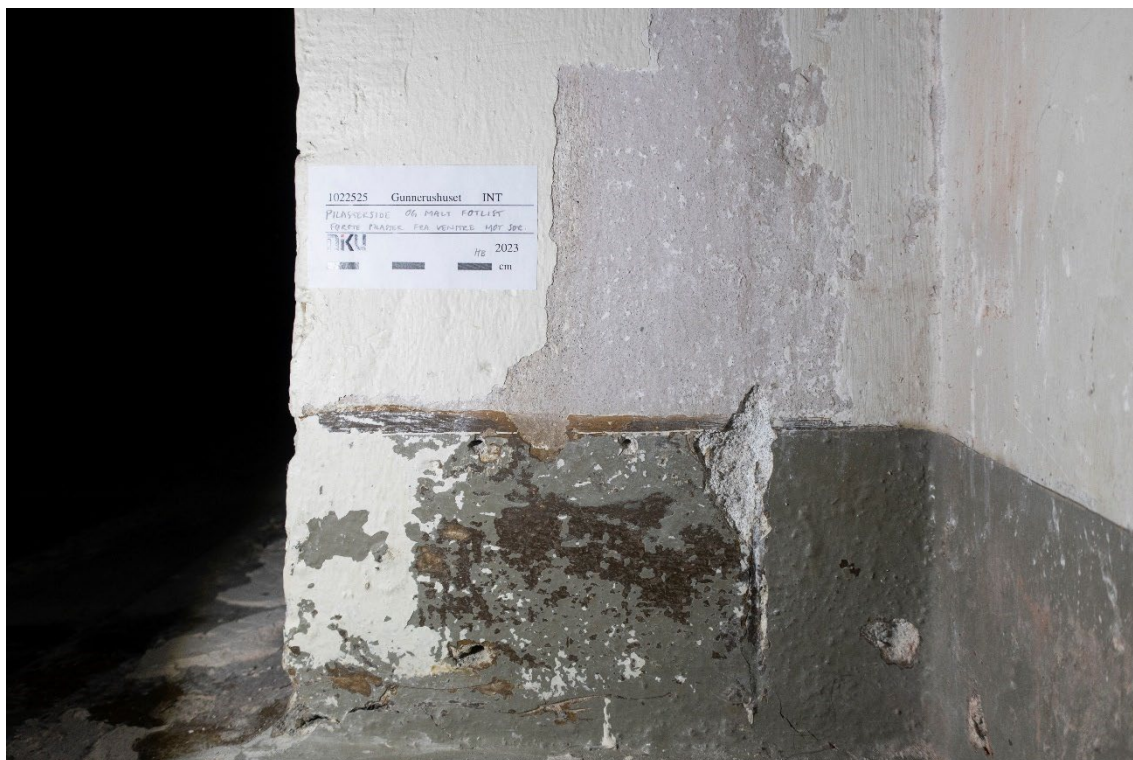
Figur 33 Malt fotlist på vegg og pilaster. Foto: NIKU, 2023.

Nr	Lag	Farge	NCS S	Materialer	Merknader
6	-	Gulhvit	-	-	Veggfargen malt helt ned til gulvet. Ikke kartlagt.
5	L3	Grønn	-	-	Halvblank.
4	L3?	Grå	-	Oljemaling	Grunning? Transparent overflate.
3	L2	Brun	7010-Y30R	Linoljemaling	Blank.
2	L1	Gulbrun	5030-Y10R/ 5040-Y10R	Linoljemaling	Blank.
1		Hvit	-	Grunning	Tydlig på fotlist av tre ved kontrollsjekk, men synes ikke i tverrsnittet.
0		Lys		Kalkpuss/tre
