TERMALFOTOGRAFERING AV KALK PÅ KIRKEVEGG

Termalundersøkelse av kalken på Domkirken, Mariakirken og
Korskirken i Bergen.

Tittel Termalfotografering av kalk på kirkevegg Termalundersøkelse av kalken på Domkirken, Mariakirken og Korskirken i Bergen.	Rapporttype/nummer NIKU Oppdragsrapport 103/2022	Publiseringsdato 04.10.2022
	Prosjektnummer 1022411	Oppdragstidspunkt 07-08.09.2022
	Forsidebilde Domkirken sett mot Ø. Foto: J.Causevic	
Forfatter(e) Jani Causevic	Sider 38	Tilgjengelighet Åpen
	Avdeling Digital dokumentasjon, kulturminner og landskap

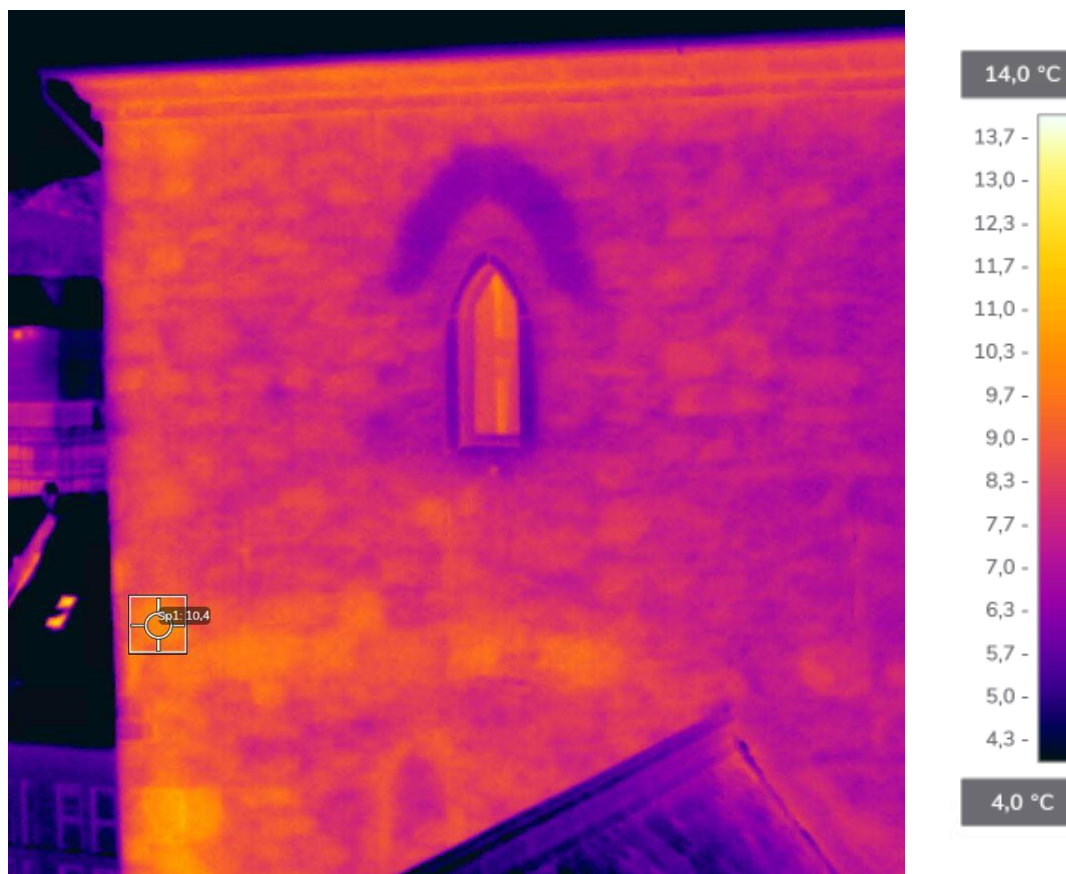
Det samme området ble dokumentert på starten og slutten av undersøkelsen av Domkirken i Bergen (Fig. 2 og Fig. 3). Dette var for å undersøke mulige endringer i temperaturen av bygningen under selve undersøkelsen. Bildene viser at temperaturen er lik på begge bildene, som tilsier at temperaturen på bygningen kan ha holdt seg stabil under hele undersøkelsen.

Figur 2 Østveggen i Domkirken på starten av droneoppdraget. Foto: J. Causevic. Sett mot

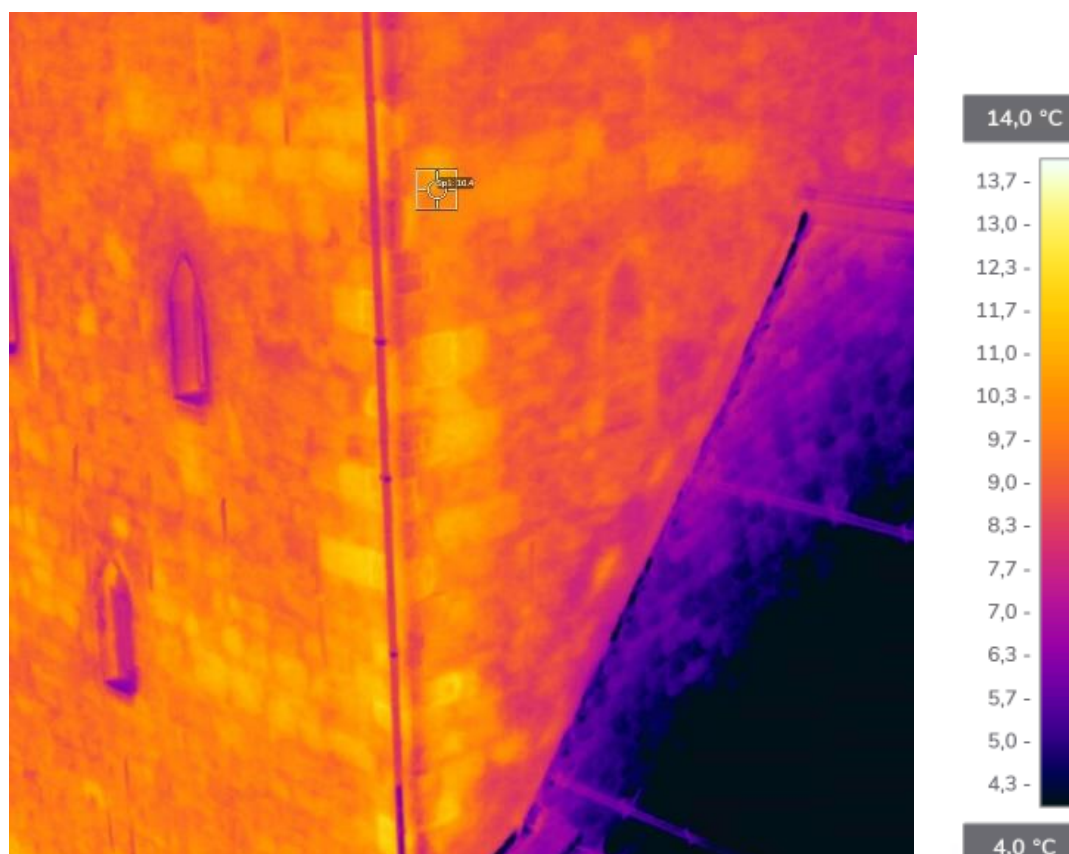
Figur 3 Østveggen i Domkirken på slutten av droneoppdraget. Foto: J. Causevic. Sett mot NV

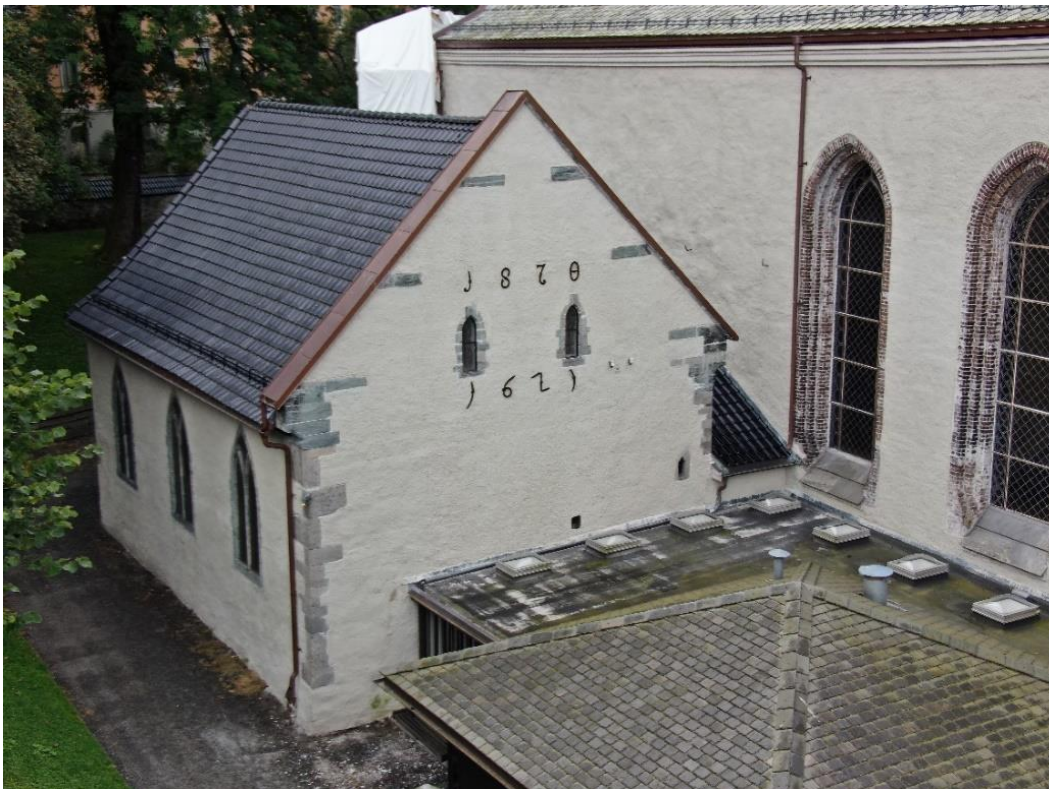
På nordsiden av Domkirken ble det avslutningsvis tatt et par bilder av vestveggen av en mindre bygning. Termalbildene viser klare temperaturforskjeller i veggen (Fig. 17).

Figur 18 Et vanlig bilde av den samme bygningen som i Figur 17. Foto: J. Causevic. Sett mot SØ

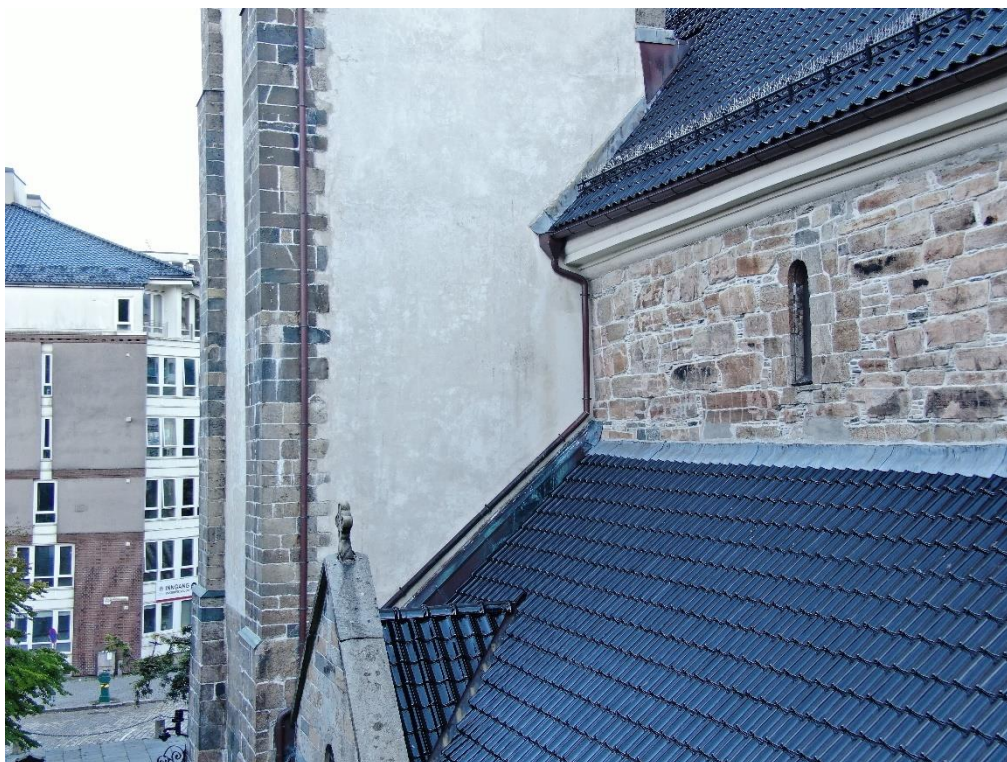
Det var kun observert én tydelig temperaturforskjell på det sørlige tårnet i Mariakirken. Nederst på den østlige vegg er det observert et område som er varmere enn resten av overflaten (Fig. 21).

Figur 22 Et vanlig bilde av det samme området som Figur 21. Foto: J. Causevic. Sett mot V

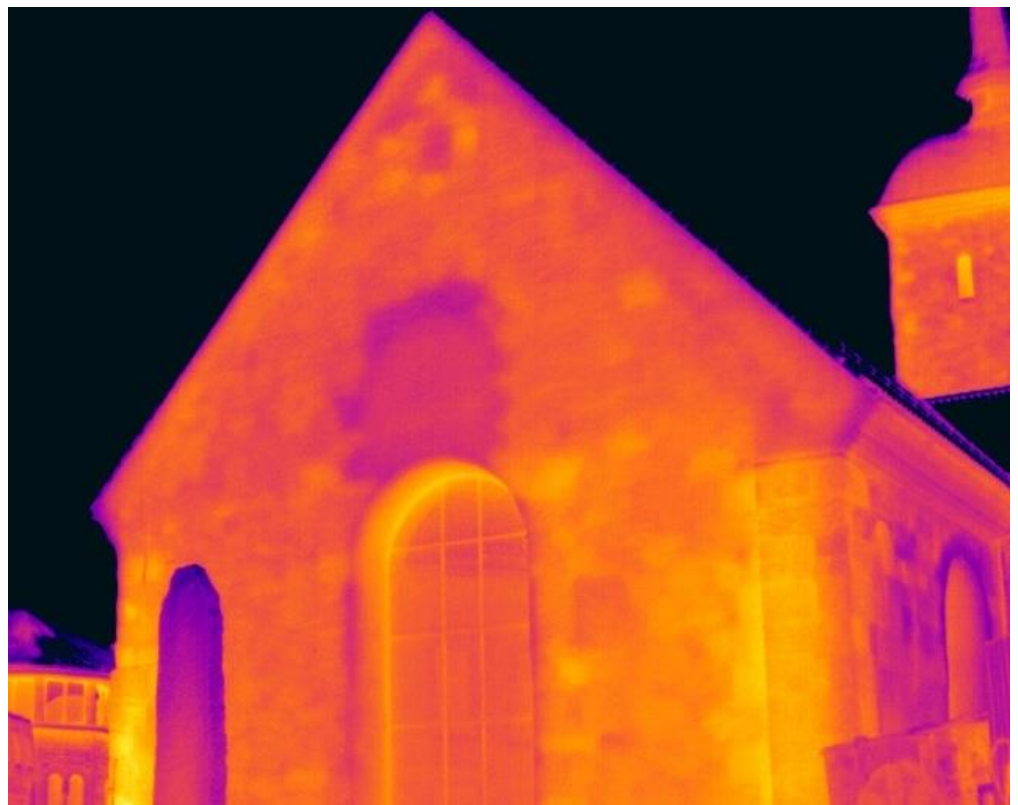
Den østre vegg i Korskirken ble undersøkt med termalkamera. Veggene har kalkede overflater med eksponert stein i hjørnene, samt et stort vindu sentralt på veggene. Veggene viste en relativt homogen temperatur helhetlig sett, men to anomalier kunne observeres (Fig. 36). Det første kunne ses like over vinduet i form av et rundt/ovalt temperaturavvik fra resten av veggene. Dette kan ses i sammenheng med rapporten fra Akasia (Mortensen 2018:30), som viser et gjenmurt vindu i området. Videre kunne det observeres et mindre avvik (SP2) høyere opp på veggene. Dette området ser ut til å være det samme området som Akasias undersøkelse viste en større sannsynlighet for «voids, water-saturated joints or non-cohesive masonry and heterogeneity» (ibid.).

Figur 37 Østveggen på korskirken, uten temperatur punkter. Foto: J. Causevic. Sett mot SV.

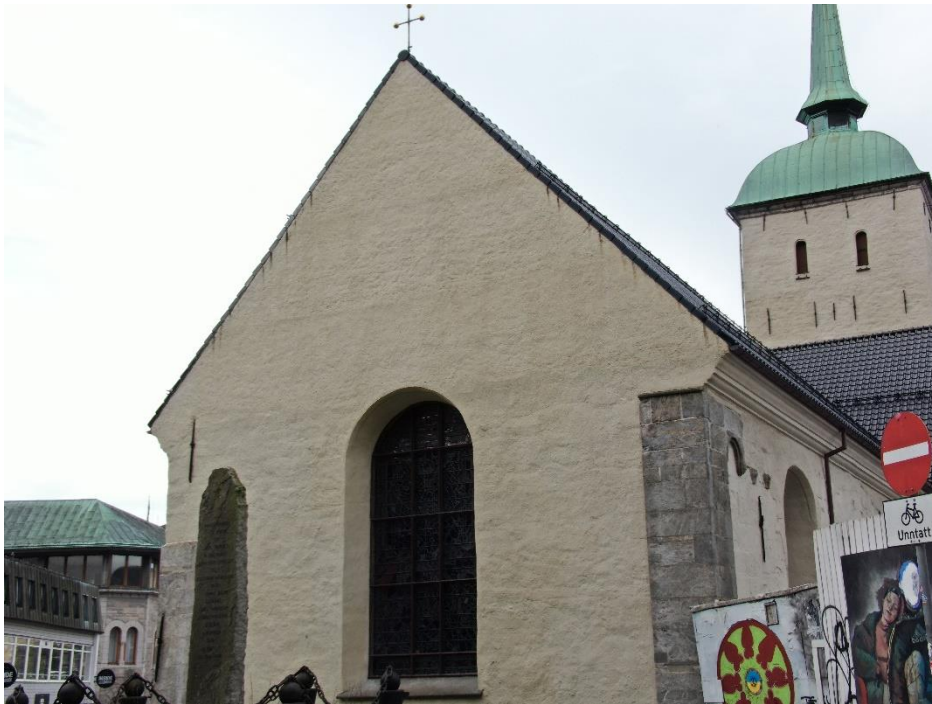
Figur 38 Østveggen vist med vanlig bilde. Foto: J. Causevic. Sett mot SV
