ALTERSKAPET I A 97 RINGSAKER KIRKE

Overvåkning av konstruksjonen, år 1

Tittel Alterskapet i A 97 Ringsaker kirke Overvåkning av konstruksjonen, år 1	Rapporttype/nummer NIKU Rapport 208	Publiseringsdato 21.04.2023
	Prosjektnummer 1022191	Sider 58
	Avdeling Konservering	Tilgjengelighet Åpen
Forfatter(e) KJERSTI ELLEWSEN, TONE OLSTAD, LENA STOVELAND, ANNE ØRNHØI	ISSN 2703-7797 ISBN 978-82-8101-354-4	Oppdragstidspunkt / periode utført Skriv her
	Forsidebilde Bildet viser laserskann fra måling 1 og 4 lagt på hverandre, i programvaren CloudCompare. Foto: Bangs oppmåling AS

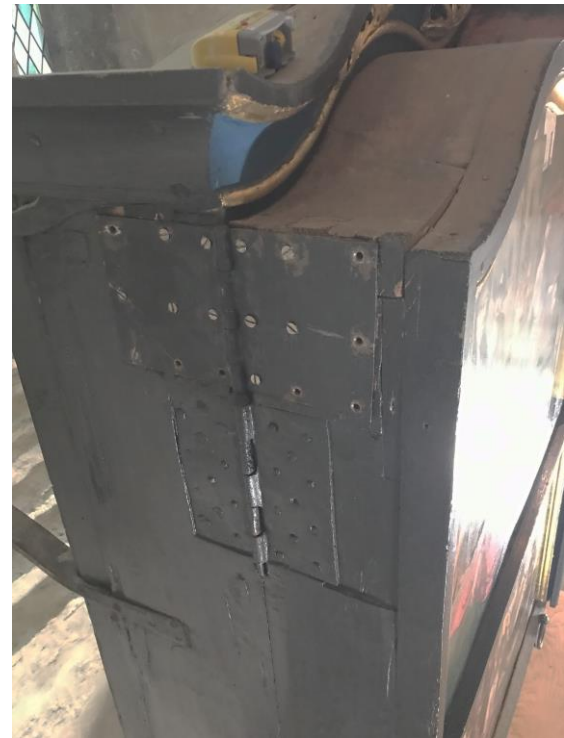
upper wing hinges

The 2 upper wings have kept their 4 original hinges. These 4 hinges are inlaid and nailed with about twenty nails. They have never been removed. In modern times (perhaps when a new back was built to the altarpiece) 4 new hinges were added above and below the original hinges. These new hinges are inlaid and are each screwed on with about twenty screws. It is surprising to note that some screws have been replaced and others removed. This gives the impression of an unsolved problem. As all these modern screws are made of steel, I think it would be prudent to replace them with smaller stainless steel screws. Before introducing new screws, the screw cavities should be reduced by gluing (with fish skin glue) softwood (spruce) plugs into the screw holes.

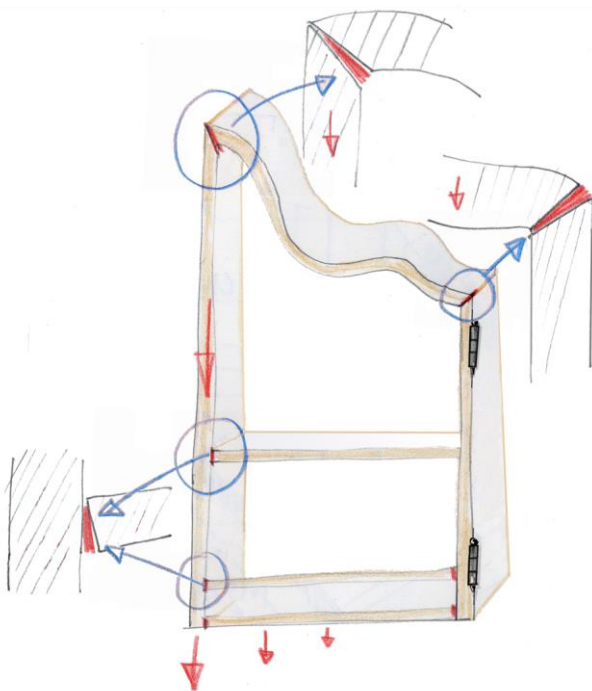
upper wing joints

In the case of large altarpieces, the joints may open, as shown in this schematic drawing.

No opened joints were observed on the Ringsaker altarpiece. Therefore, we did not observe any sagging of the upper wings.

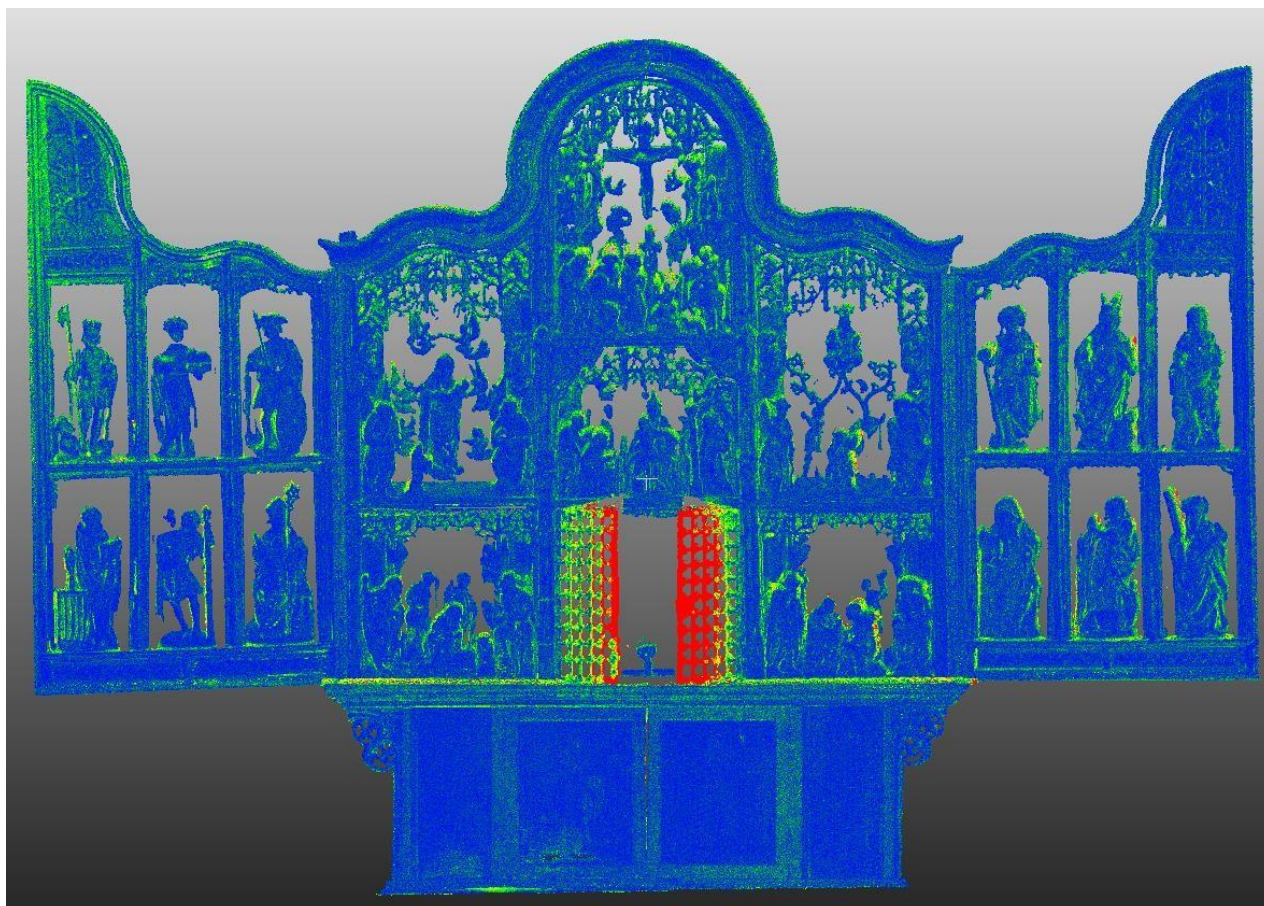
Figur 7. Resultatet etter måling 1 og 2 «Cloud-cloud-distance» i «CloudCompare».

Vi ser at øverste del av venstre fløyddør har totalt beveget seg mellom 1-2 mm inn mot kirkerommet/fremover. Metalldørene på korpus har blitt beveget på, sannsynligvis av brukere av skapet. Setninger er vist i nivellerings tabellen lenger ned i rapporten. Vi kan ikke verifisere andre endringer i skapet.

Det er en spesiell malingstype rundt de nederste skapdørene/predella som lager støy i laserskannet. Rammen rundt predella nederst i midten fremstår i sammenligningen som bevegelse, men det er i realiteten støy i laserskanningen.

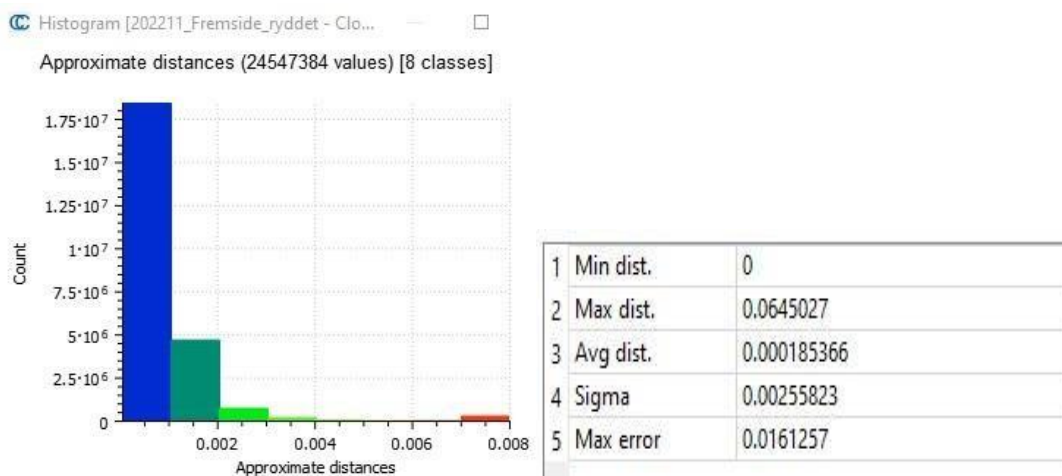
Figur 10. Avviksfordeling mellom måling 1 og 3. Vertikal skala: Antall sammenlignede punkter, Horizontal skala: Avstand til sammenlignet punkt i meter.

Vi ser at øverste del av venstre fløyddør har totalt beveget seg mellom 2-3 mm inn mot kirkerommet/fremover. Av avviksfordelingen ser vi like tall som for måling 2, men Average distance (gjennomsnittlig avstand) går noe opp, hvilket betyr at det er bevegelse siden forrige måling. Setninger er vist i nivellerings tabellen lenger ned i rapporten.

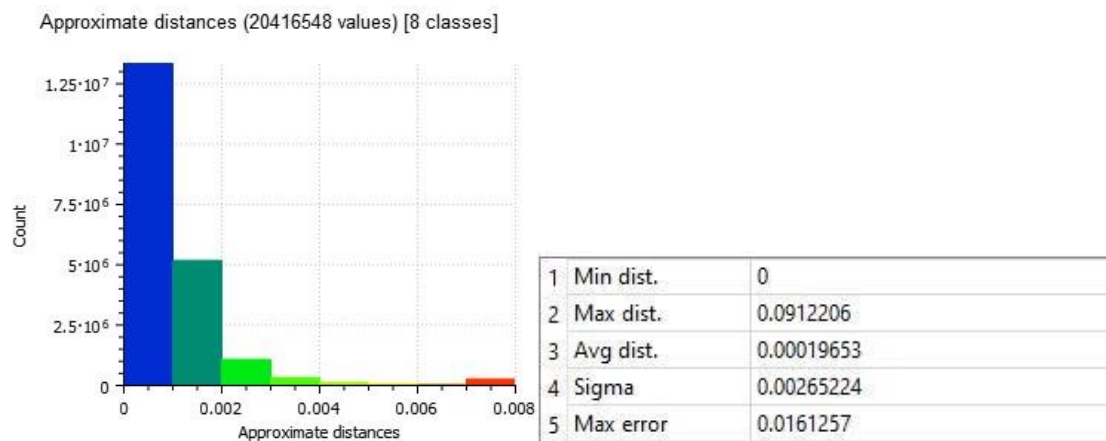
Figur 12. Avviksfordeling mellom måling 1 og 4. Vertikal skala: Antall sammenlignede punkter, Horisontal skala: Avstand til sammenlignet punkt i meter.

Vi ser at øverste del av venstre fløydør har totalt beveget seg mellom 2,5-3,5 mm inn mot kirkerommet/fremover. Vi ser også antydning til bevegelse i øvre del av høyre fløydør i størrelsesorden 0,5 – 1,5 mm inn mot kirkerommet/fremover. Vi har noe mer utslag på støy på denne målingen enn de andre i avviksfordelingen, men Average distance (gjennomsnittlig avstand) fortsetter å øke. Det er bevegelse i skapet siden forrige måling ytterst på fløydørene, men bevegelsen er nært opp til målenøyaktigheten vår. Setninger er vist i nivellerings tabellen lenger ned i rapporten.

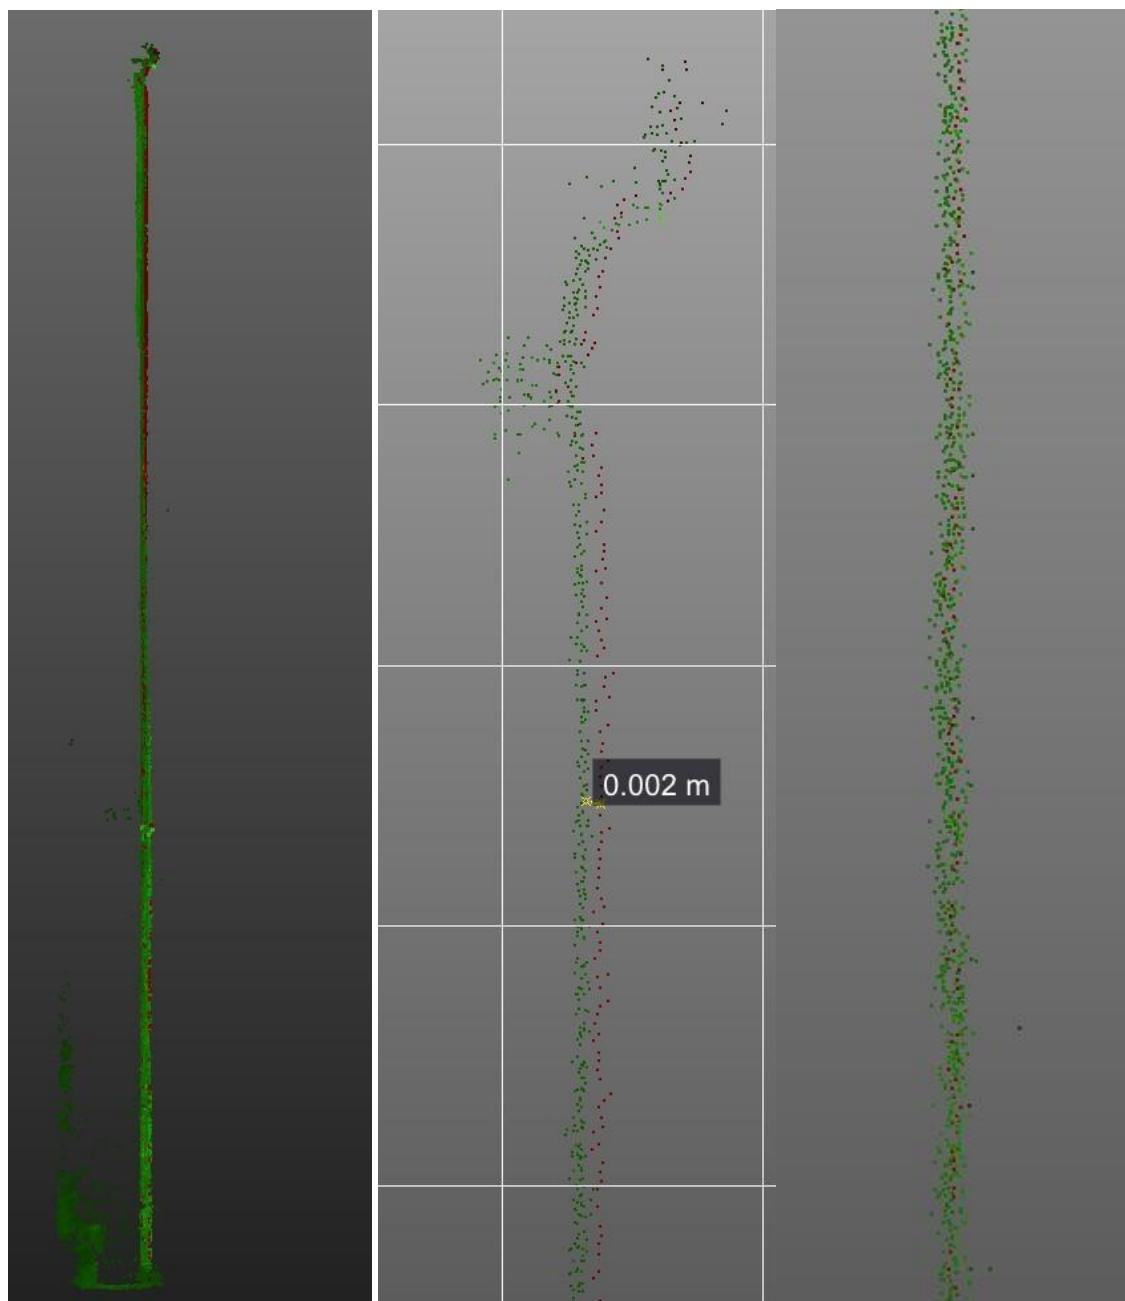
Figur 14 (Til venstre), Figur 15 (i midten). Figur 16 (til høyre). Skannet fra august i rødt og skannet fra april i grønt.

Figur 14, (Gul linje i figur 13), viser snittet fra oppe til nede ytterst på venstre fløydør. Figur 15, (Rosa boks i figur 13), er zoomet enda mer inn på et område øverst på fløydøra der forskjellen er tydelig oppe i hjørnet. Det røde skannet fra August 2022 er tydelig «på utsiden» av det grønne skannet høyere opp på altertavla. Det vil si at det øverste venstre hjørnet på alterskapet har beveget seg **fremover** i

størrelsesorden 2-3 mm siden April 2022. Den eneste bevegelsen vi ser i høyre skapdør er 1 mm setning målt ved nivellering beskrevet lenger ned i rapporten på side 19. Høyre skapdør taes ikke med fordi vi ikke ser noen endringer.

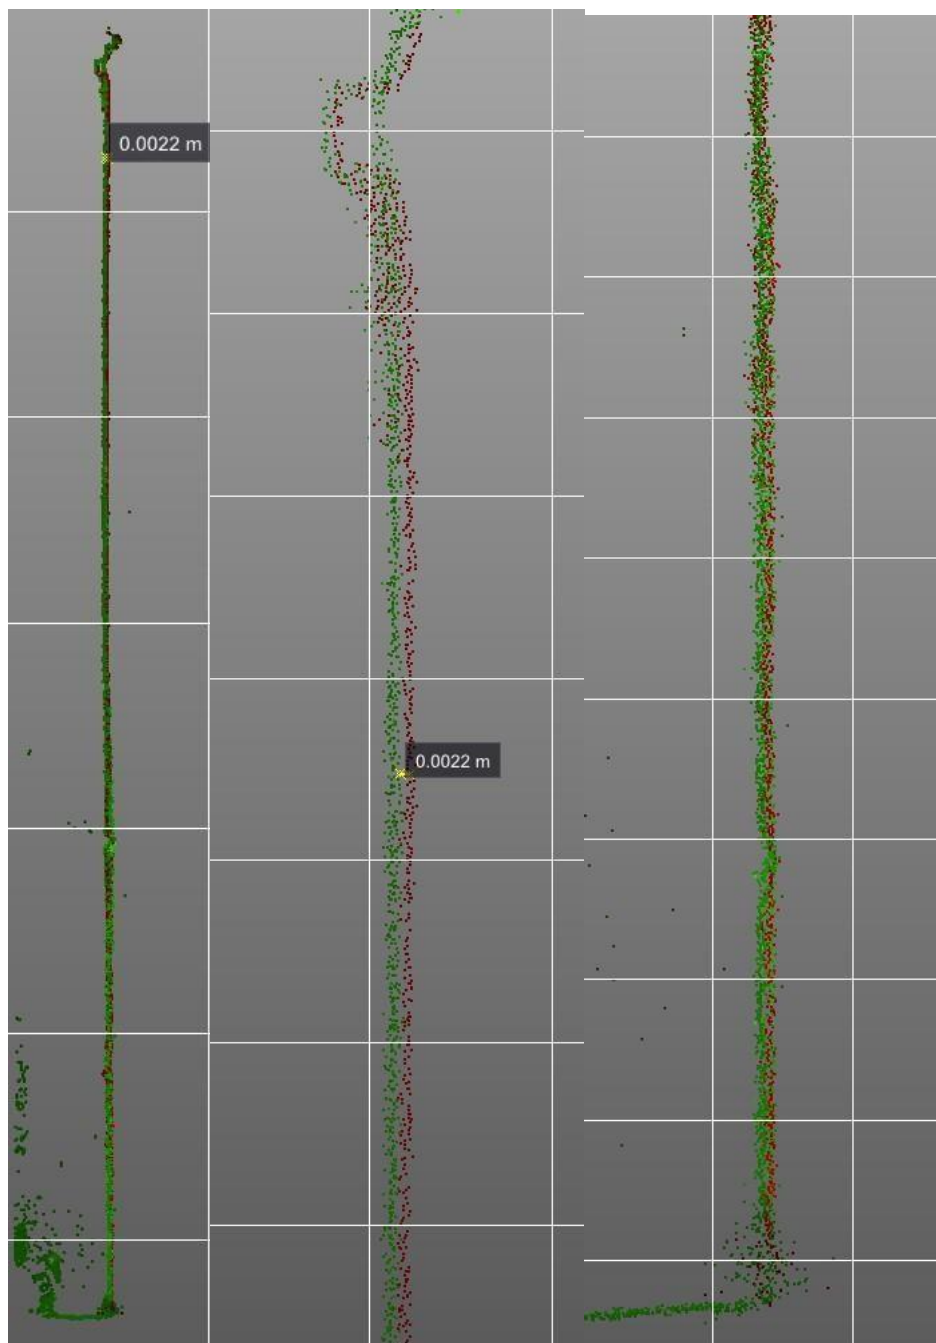
Figur 14.1 (Til venstre), Figur 15.1 (i midten), Figur 16.1 (til høyre). Skannet fra Oktober 2022 i rødt og skannet fra April 2022 i grønt. Tallene viser målte avstander mellom de to scannene.

Figur 14.1, (Gul linje i figur 13), viser snittet fra oppe til nede ytterst på venstre fløydør. Figur 15.1, (Rosa boks i figur 13), er zoomet enda mer inn på et område der forskjellen er tydelig oppe i hjørnet. Det røde skannet fra Oktober 2022 er tydelig «på utsiden» av det grønne skannet høyere opp på altertavla. Det vil si at det øverste venstre hjørnet på alterskapet har beveget seg **fremover i**

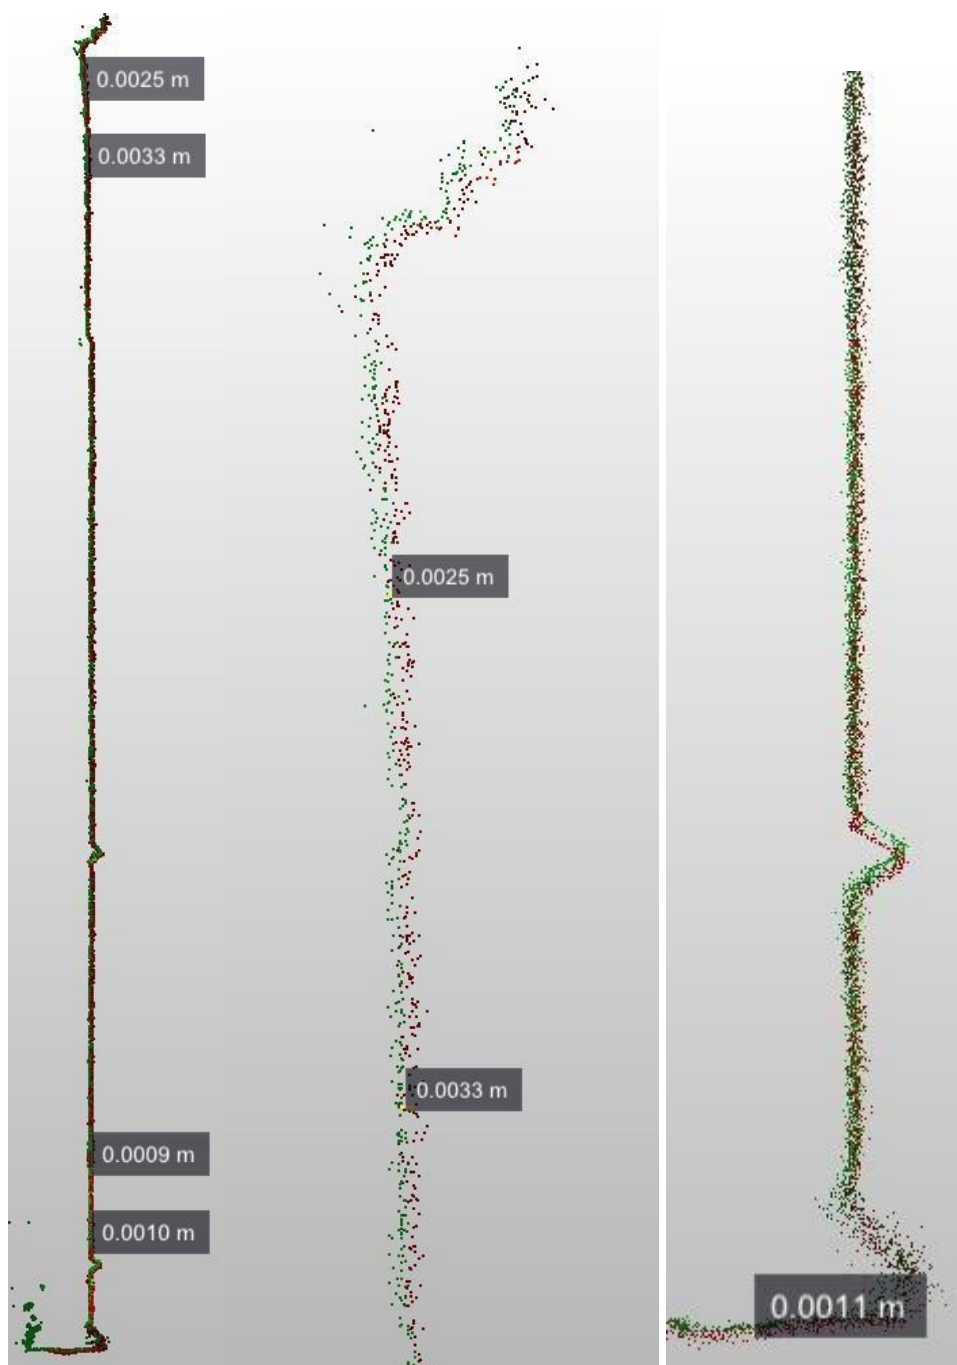
Figur 14.2 (Til venstre), Figur 15.2 (i midten), Figur 16.2 (til høyre). Skannet fra Januar 2023 i rødt og skannet fra April 2022 i grønt. Tallene viser målte avstander mellom de to scannene. **Snittet nede til høyre viser målt høydeforskjell i skann.** Alle mål er i meter.

Figur 14.2, (Gul linje i figur 13), og 15.2, (Rosa boks i figur 13), viser en total bevegelse opp mot 3,5 mm øverst på skapdøren, samtidig ser vi at nederste del av skapdøren også har beveget seg i samme retning. Bevegelsen ligger i størrelsesorden vår målenøyaktighet siden forrige måling like under 1 mm. Vi ser på figur 16.2, (blå boks i figur 13), at laserskannet kan påvise setning ytterst på skapdøren på 1-1,5 mm. Dette er samme tall som nivelleringen viser omtalt lenger ned i rapporten på side 19.

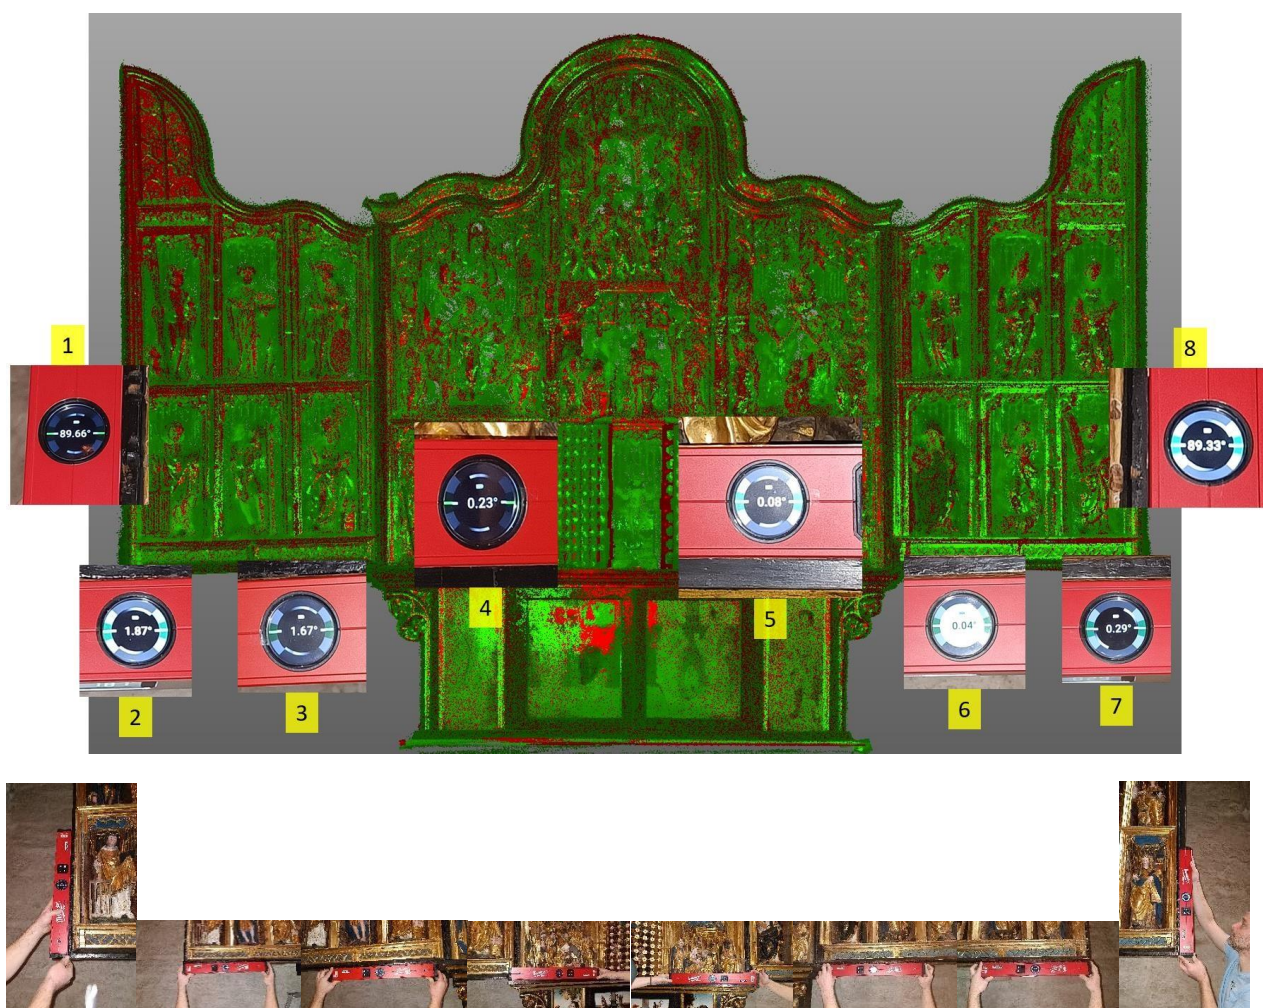
Figur 23. Viser hvor vatermålinger på skapets fremside er utført. Bildene er ifra måling 3. Numrene i gul boks på bildet viser til tallene i Tabell 2.

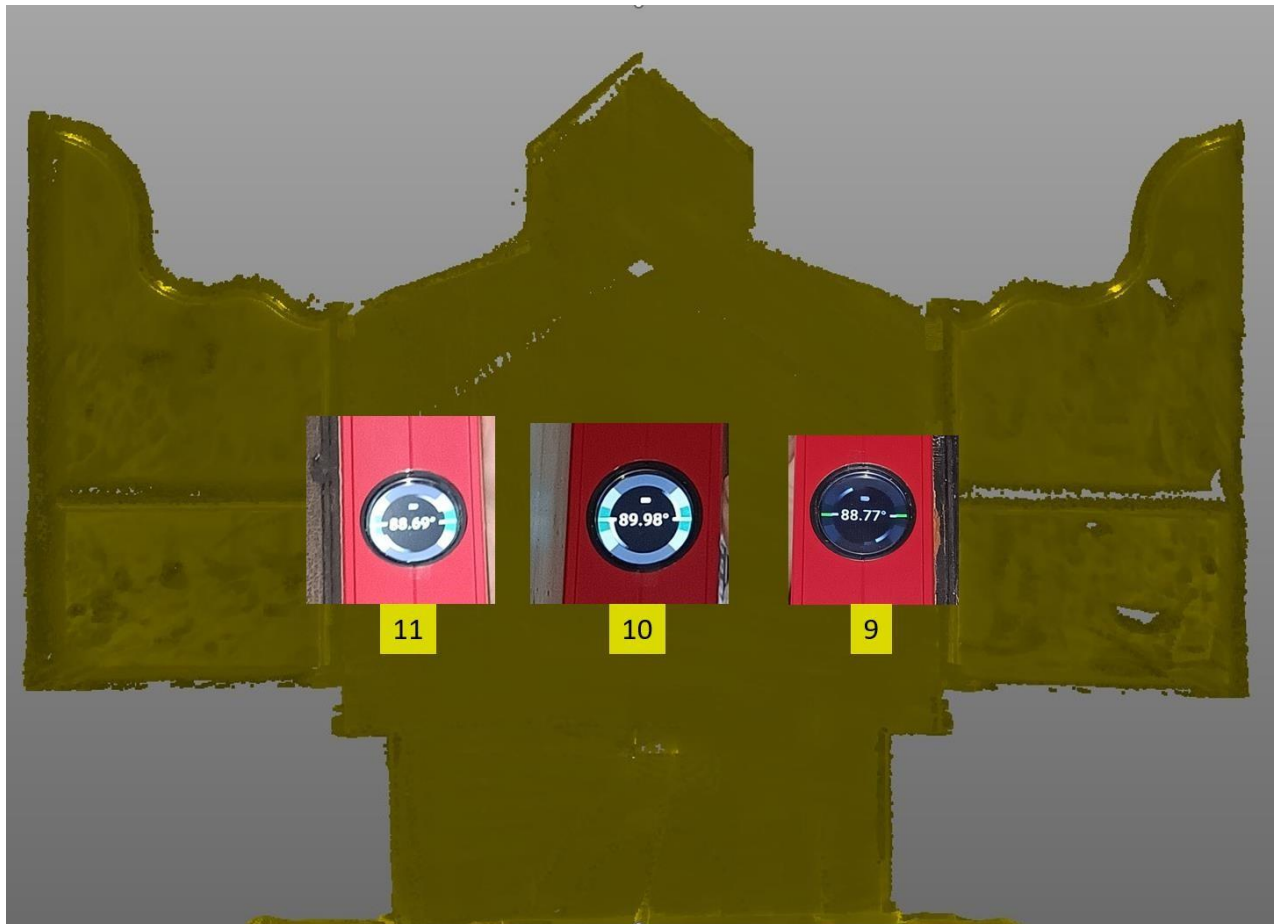
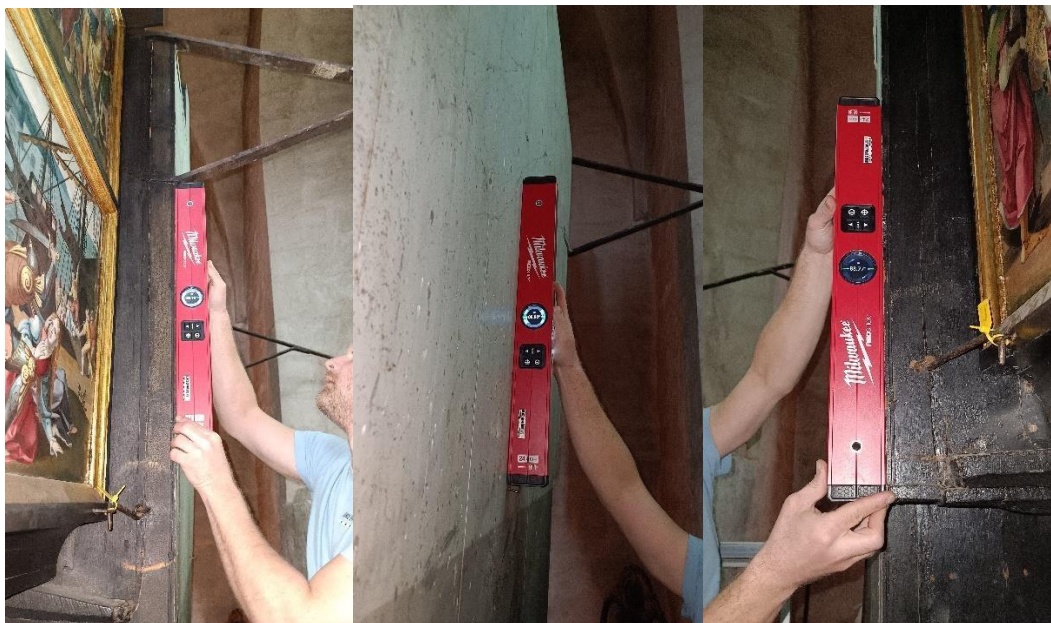
Figur 24. Viser hvor vatermålinger på skapets baksider utført. Bildene er ifra måling 3. Numrene i gul boks på bildet viser til tallene i Tabell 2.
