GRUVEMINNER I LONGYEARBYEN OG HIORTHHAMN

Fredete taubanebukker: Tilstand og bevaring

Anne-Cathrine Flyen, NIKU og Johan Mattsson, Mycoteam AS

Tittel Gruveminne i Longyearbyen og Hiorthhamn Fredete taubanebukker: Tilstand og bevaring	Rapporttype/nummer NIKU Rapport 68	Publiseringsdato 04.07.2013
	Prosjektnummer 15620823	Sider 42
	Avdeling Bygning	Tilgjengelighet Åpen
Forfatter(e) Anne-Cathrine Flyen, NIKU og Johan Mattsson, Mycoteam AS	ISSN 1503-4895 ISBN 978-82-8101-202-8	Periode gjennomført Mai 2012 – Juni 2013
	Forsidebilde Taubanebukkene mellom Taubanestasjonen på Skjæringa og utskipningshavnen på Hotellneset. Foto: Flyen AC

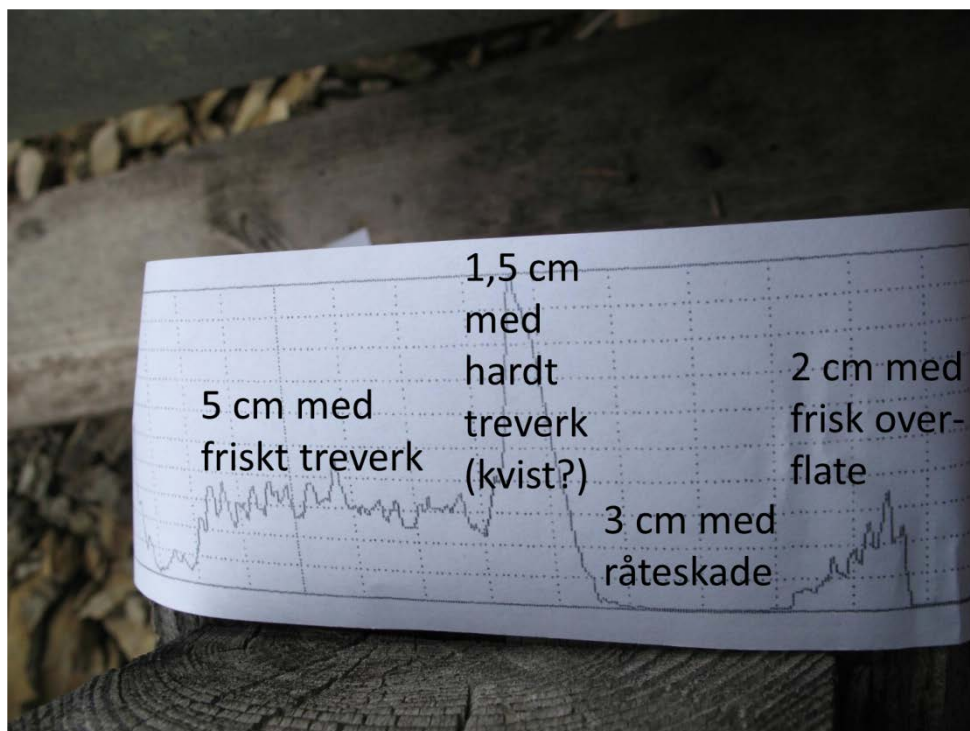
Foto 4 Utskrift fra råtedrillen ute i felt. Grafen viser holdfastheten i treverket gjennom stokken i målestokk en-til-en. Foto: J. Mattsson, Mycoteam

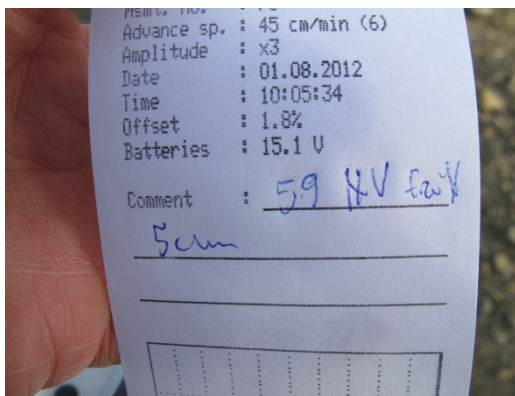
Det er karakteristisk at råtesoppskadene er lite synlig på overflaten av treverket. Nedbrytningen skjer rett under overflaten og der kan det være omfattende skader (foto 14 og 15). Disse skadene kan vanskelig oppdages uten inngående, teknisk kontroll.

Foto 15 En slik undersøkelse krever både grundig kunnskap, erfaring og teknisk utstyr. Foto: AC Flyen, NIKU

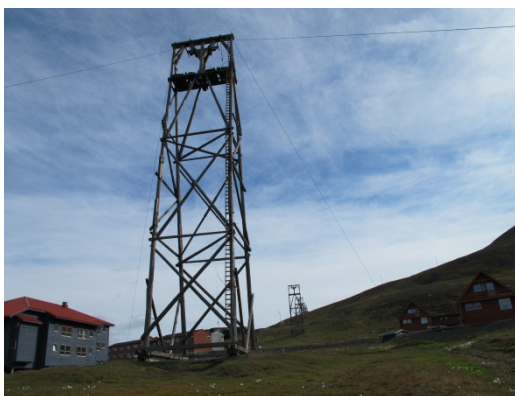
Foto 19 Det er viktig at man har god kontroll på taubanebukker inne i Longyearbyen. Foto: J. Mattsson, Mycoteam

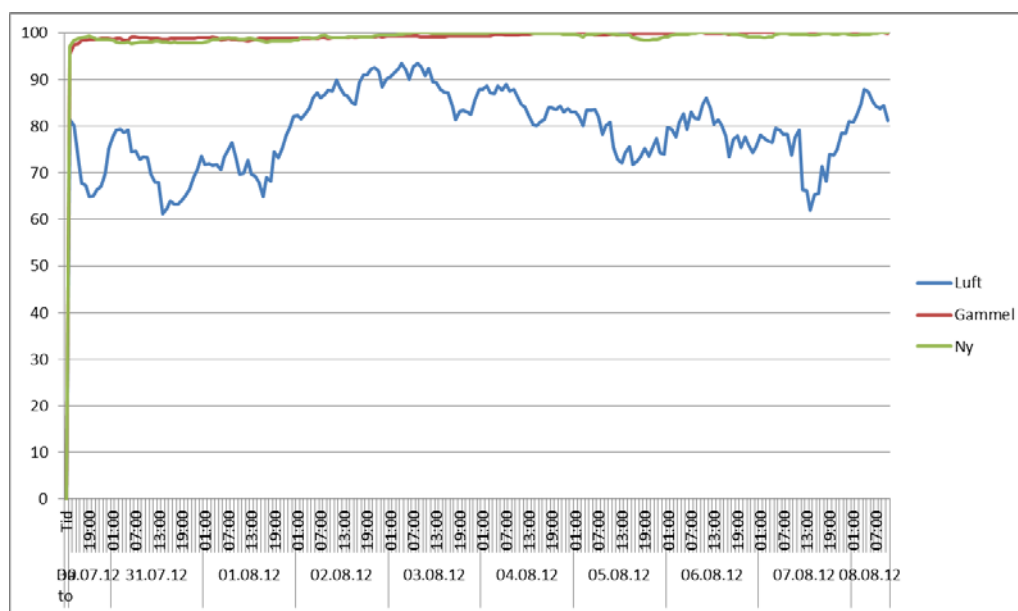
I forbindelse med den nye bukken som ble satt opp i 2007 i bane 1B etter at den opprinnelige falt overende i en storm i 2006, er det benyttet vintermatter på bakken et lite stykke under jordoverflaten. Vi er forklart at dette ble gjort for å unngå at tælen i bakken skulle tine for langt ned og at man dermed skulle kunne unngå en del av oppfuktingen av fundamentbena til taubanebukken. Vi foretok en logging av temperatur og relativ luftfuktighet inntil et av bukkebeina på den nye taubanebukken og en gammel taubanebukk ved siden av. 2 målesonder ble plassert inn mot treverket ca. 10 cm ned i bakken og en kontrollsonde ble plassert i skygge ca. 0,5m opp fra bakken. Måleresultatene viste at det var tilnærmet lik relativ luftfuktighet ved de to sondene som lå under jorda ved de to bukkene, mens det var en større variasjon ved sonden som lå i skygge ca. 0,5 meter opp fra bakken (figur 3). Samtidig viser målingene at det var en klart høyere temperatur i bakken på oversiden av vintermatten sammenlignet med den gamle bukken som kun hadde vanlig jordsmonn (figur 4). Dette viser at det er klart bedre vekstforhold for råtesopp i treverket på oversiden av vintermattene ved den nye bukken i forhold til treverket i den gamle. Vår anbefaling er dermed at man sterkt bør vurdere å fjerne vintermattene ved denne bukken og dessuten å unngå å legge ned tilsvarende vintermatter ved kommende reparasjoner av andre taubanebukker.

Figur 3 Måling av relativ luftfuktighet i bakken ved den nye taubanebukken og en tilstøtende gammel i Bane 1B.

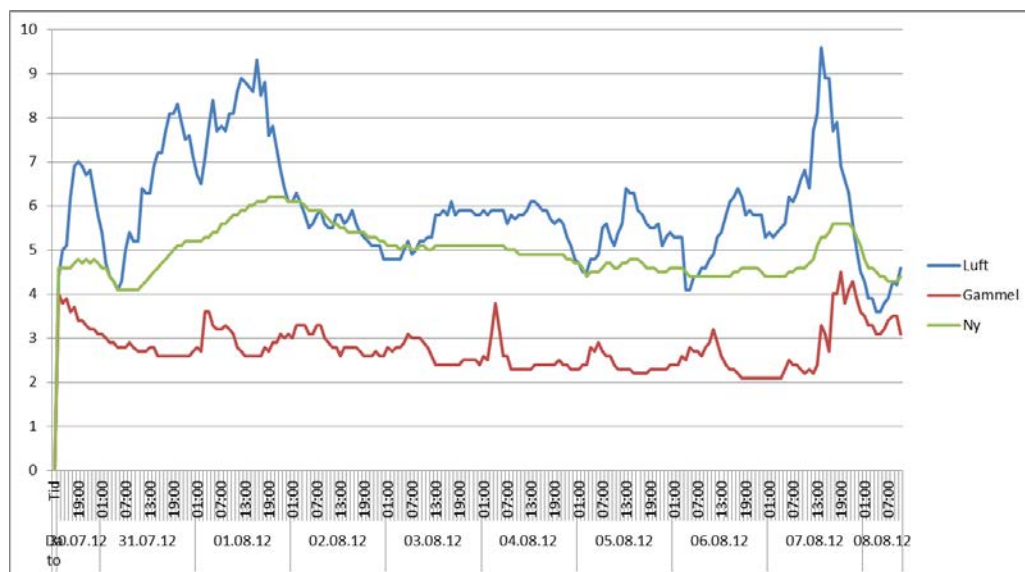
Figur 4 Måling av temperatur i bakken ved den nye taubanebukken og en tilstøtende gammel i Bane 1B.

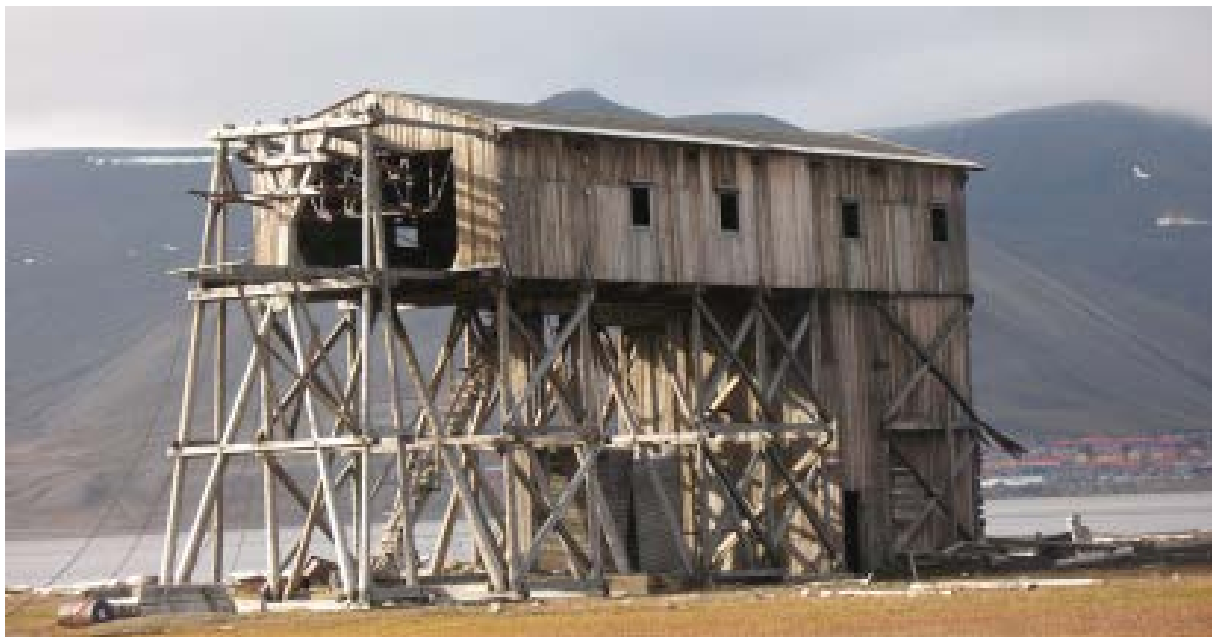
Foto 24. Taubanesentralen på Hiorthhamn. Mesteparten av treverket står ikke i direkte bakkekontakt, men står på støpte fundamenter. Treverket er derfor mindre utsatt for soppangrep. Foto: AC Flyen, NIKU

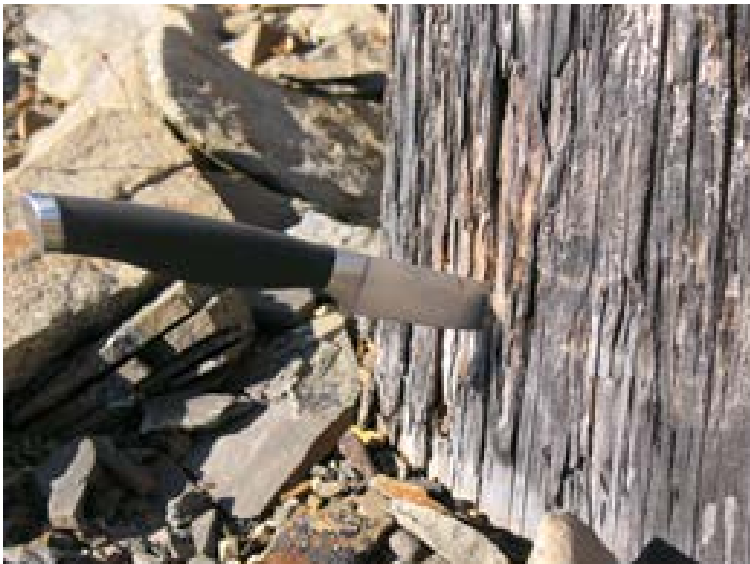
Foto 28 Resultatene ved bruk av kniv kan være vanskelig å tolke på Svalbard. Dette skyldes blant annet at det indre av stokken kan være frosset ettersom permafrosten gjør at bakken fryser nedenfra. Foto: AC Flyen, NIKU
