NIKU Rapport 46

“Polarnatt i Hammerfest, verdens nordligste by.” Behandling av maleriet i bystyresalen, Hammerfest rådhus

Nina Kjølsen Jernæs
Hanne Moltubakk Kempton

Oslo, august 2011

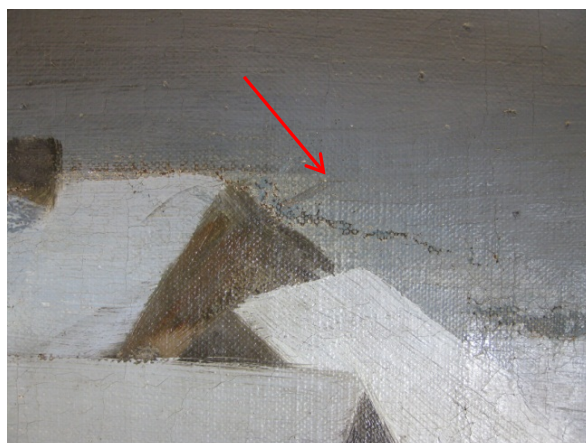
Illustrasjon 2: Detalj av maleteknikken i øvre del av maleriet der konturering av elementer er synlig. Maleren har gjort en endring etter at han har streket opp husene.

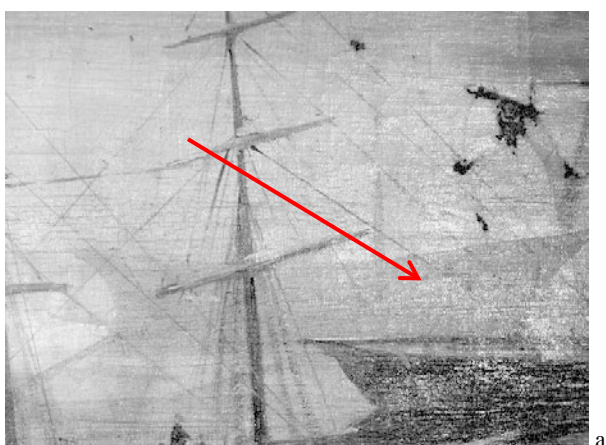
a

Illustrasjon 3a: Ved hjelp av IR stråler viser fotografiet pentimenti. Båten som sees litt svakere er skissert, men maleren ønsket ikke å male den likevel. Derfor er den overmalt med blått og sees ikke i normallys.

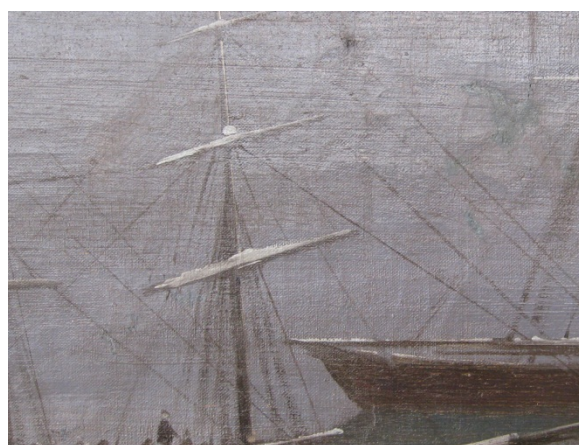
b

Illustrasjon 3b: Her sees samme område i normal lyssetting. Den overmalte båten er vanskelig å få øye på i normallys.

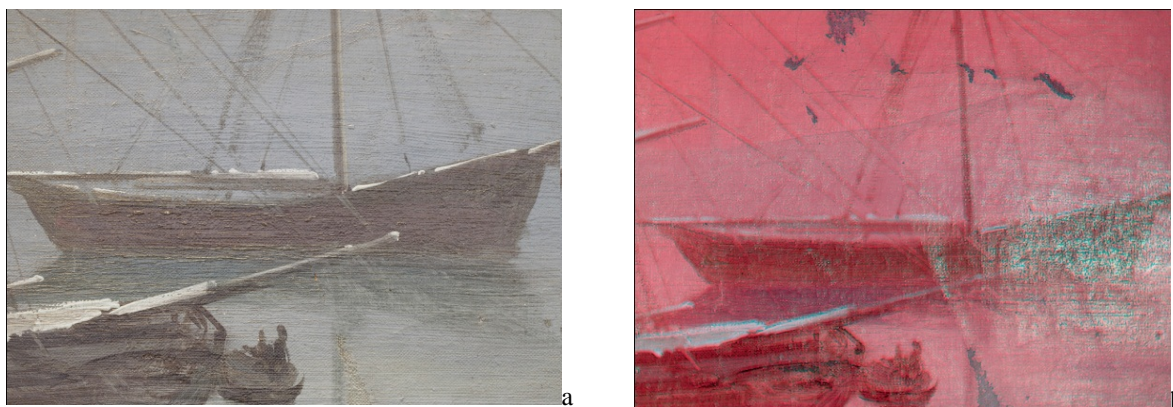
Illustrasjon 21 a+b: Falskfarge-infrarød refleksografi (FFIR) kunne påvise at alle blå pigmenter mest sannsynlig er malt med samme blå pigment. Som eksempel her viser FFIR fotografiet (til høyre) at de blå områdene har samme refleksografi og trolig består da av samme pigment.
