NIKU Rapport 1

# Bergstadens Ziir; Røros kirke

Tilstand og tiltak

Jon Brænne

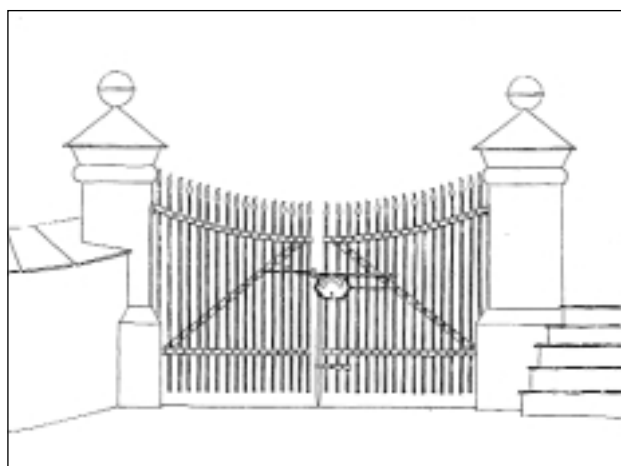
Figur 6. Hovedport. Oppmåling ved Fr. Theodor Olsen 1941.

**Portstolpene.** Nordre portstolpe luter kraftig mot nord-vest. Bilder tatt i 1976<sup>2</sup> viser at den luter svakt mot nord-vest. Senere fotografier tatt i 1983<sup>3</sup> viser at allerede etter sju år var lutingen vesentlig forverret. Lutingen har fortsatt slik at i dag står nordre portstolpe med en kraftig og skjæmmende luting. Det er større skader i puss og kalklagene både på portstolpene og på de delene av kirkegårdsmuren som har vært og er pusset og kalket. Festepluggene for dekkskiferen er delvis ødelagt. Trekulene har løsnet og kan derfor tas av. Dette har ført til at de på natetid ved flere anledninger er blitt brukt som bowlingkuler ned Kjerkgata.<sup>4</sup> Trekulene er uttørket og har små spor av maling.

**Portbladene av jern.** Portbladene er hengslet på portstolpene og slår inn mot kirka. Begge portbladene står i åpen stilling uten mulighet for å lukkes. Hovedgrunnene til dette er portstolpenes luting og at terrenget har «vokst» opp rundt portenes nedre del. I tillegg er det sydlige portbladet påkjørt av en bil og er stygt skadet. Låsanordningene er ødelagt.

**Forslag:** Hovedportalen: Sydstolpen. Skader i puss og kalkhvitning repareres og stolpen kalkes hvit. Nordstolpen. Setningsskadene og lutingen utbedres. Det er mye som tyder på at portstolpen kommer til å fortsette å lute til den om ikke lenge velter eller delvis kollapser. Det er derfor mest fornuftig å foreta utbedringene og restaureringen av stolpen før den får ytterligere skader. Før noen tiltak gjøres må stolpen måles opp av en erfaren arkitekt og dokumenteres med fotografier. Hvis det er mulig å sikre stolpen ved å emballere den og løfte den til side for deretter å rette den opp på nytt fundament, vil dette være den beste løsningen. Hvis dette ikke er mulig, bør det vurderes å ta den forsiktig ned og støpe nytt fundament. Fundamentet skal ligge under bakkenivå, slik at det ikke er synlig. Ved bruk av de opprinnelige materialene settes stolpen opp igjen som en kopi.

Trekulene på toppen festes forsvarlig. Dette kan for eksempel gjøres ved at det bores et hull i den øvre delen av festepiggen, og at det i det hullet settes inn en tynn låsepinne av rustfritt stål. Kulene fargeundersøkes, konserveres og males i opprinnelige farger og materialer.

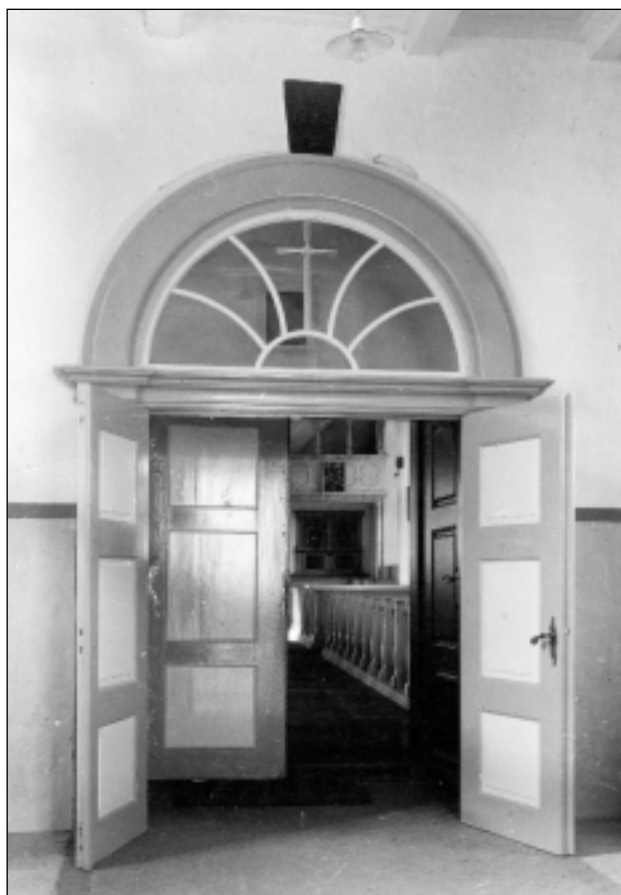
**Figur 21.** Våpenhuset. Ny mellomdør inn til skipet. Bildet er trolig tatt umiddelbart etter at dørene er satt inn i 1922, idet dørene fremdeles har i to gråfarger. Se den historiske oversikten. Veggene har på dette tidspunktet malt brystning. Brystningen må da være malt mellom 1915 da rommet ble pusset opp, og ca. 1922. Ukjent fotograf, ant. Domenico Erdmann.

Veggene i hele rommet er pusset med en sementholdig puss fra gulvet og opp i ca. 1,75 cm høyde. Denne pussen går også inn i vindusnisjene. Dette er en svært stiv og tett puss som ikke klarer å kvitte seg med tilført fuktighet. Tydelige tegn på fukt er synlige på sydvestveggen på hver side av vinduet. Malingen flaker av ettersom fuktighet sugd opp i veggen ikke klarer å slippe ut på annen måte enn gjennom å sprengte seg gjennom malingen. Malinglaget tåler ikke dette vanntrykket og sprekker opp. Sementpussen har saltutslag, skjolder og avskallingsskader forårsaket av fukt. Kalkpussen har noen få utfall og sprekker. I vindussmygene inn mot vindusrammene er skadene større.

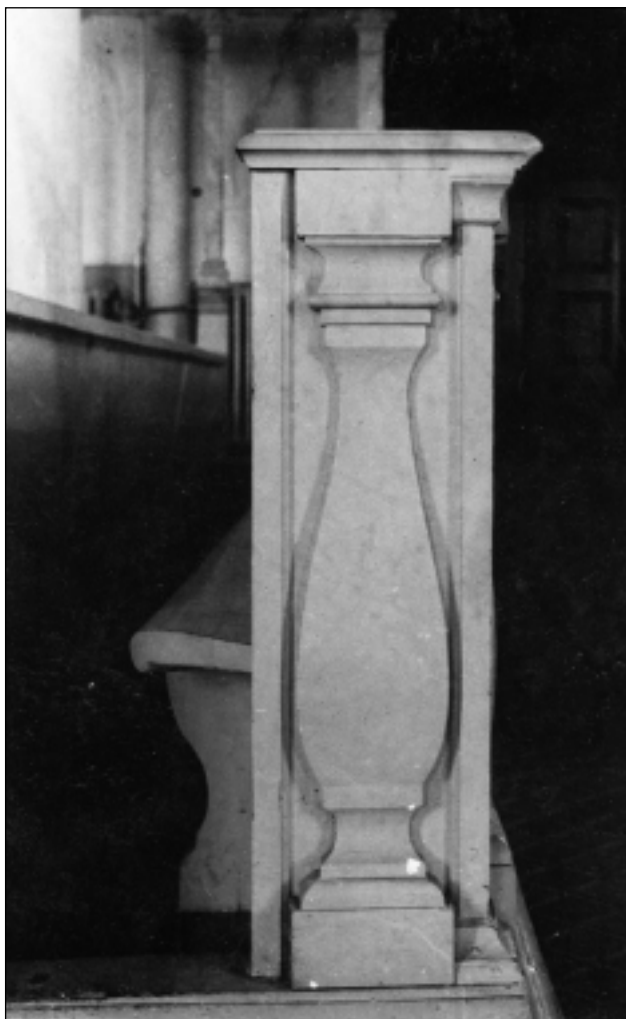
Malingen har mekaniske skader og bruksslitasje. En del av vangene er løse.

**Figur 25.** Røros kirke. Benkevange med spor av marmorering. Benkedørene mangler. Foto. D. Erdmann, trolig 1923. Riksantikvarens arkiv.

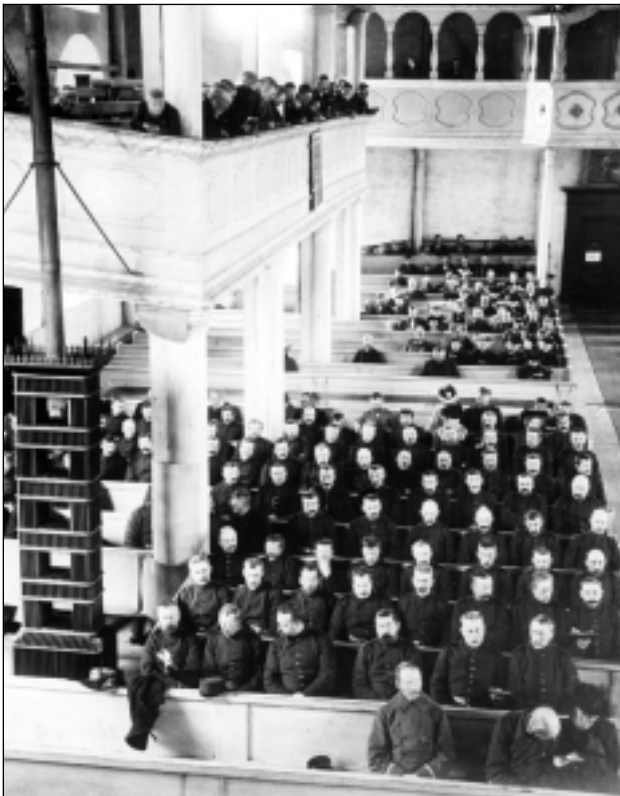
**Figur 27.** Fotografi i Rørosmuseets arkiv tatt av Sandberg-Hansen i 1905 viser hoveddelen av skipet med sidegalleriene på nordveggen. Marmoreringen er den samme som dagens. På fotografiet sees også en fem etasjes jernovn av en type som var vanlig fra ca. 1880.

Et fotografi tatt av Sandberg-Hansen fra 1905 viser at det var minst to benker forrest i kirka foran dagens forreste benker. Se forrige avsnitt. To ekstra benkerytter er synlige i forkant av billedet, men bildet viser ikke den eventuelt forreste benkefronten. **Figur 27.**

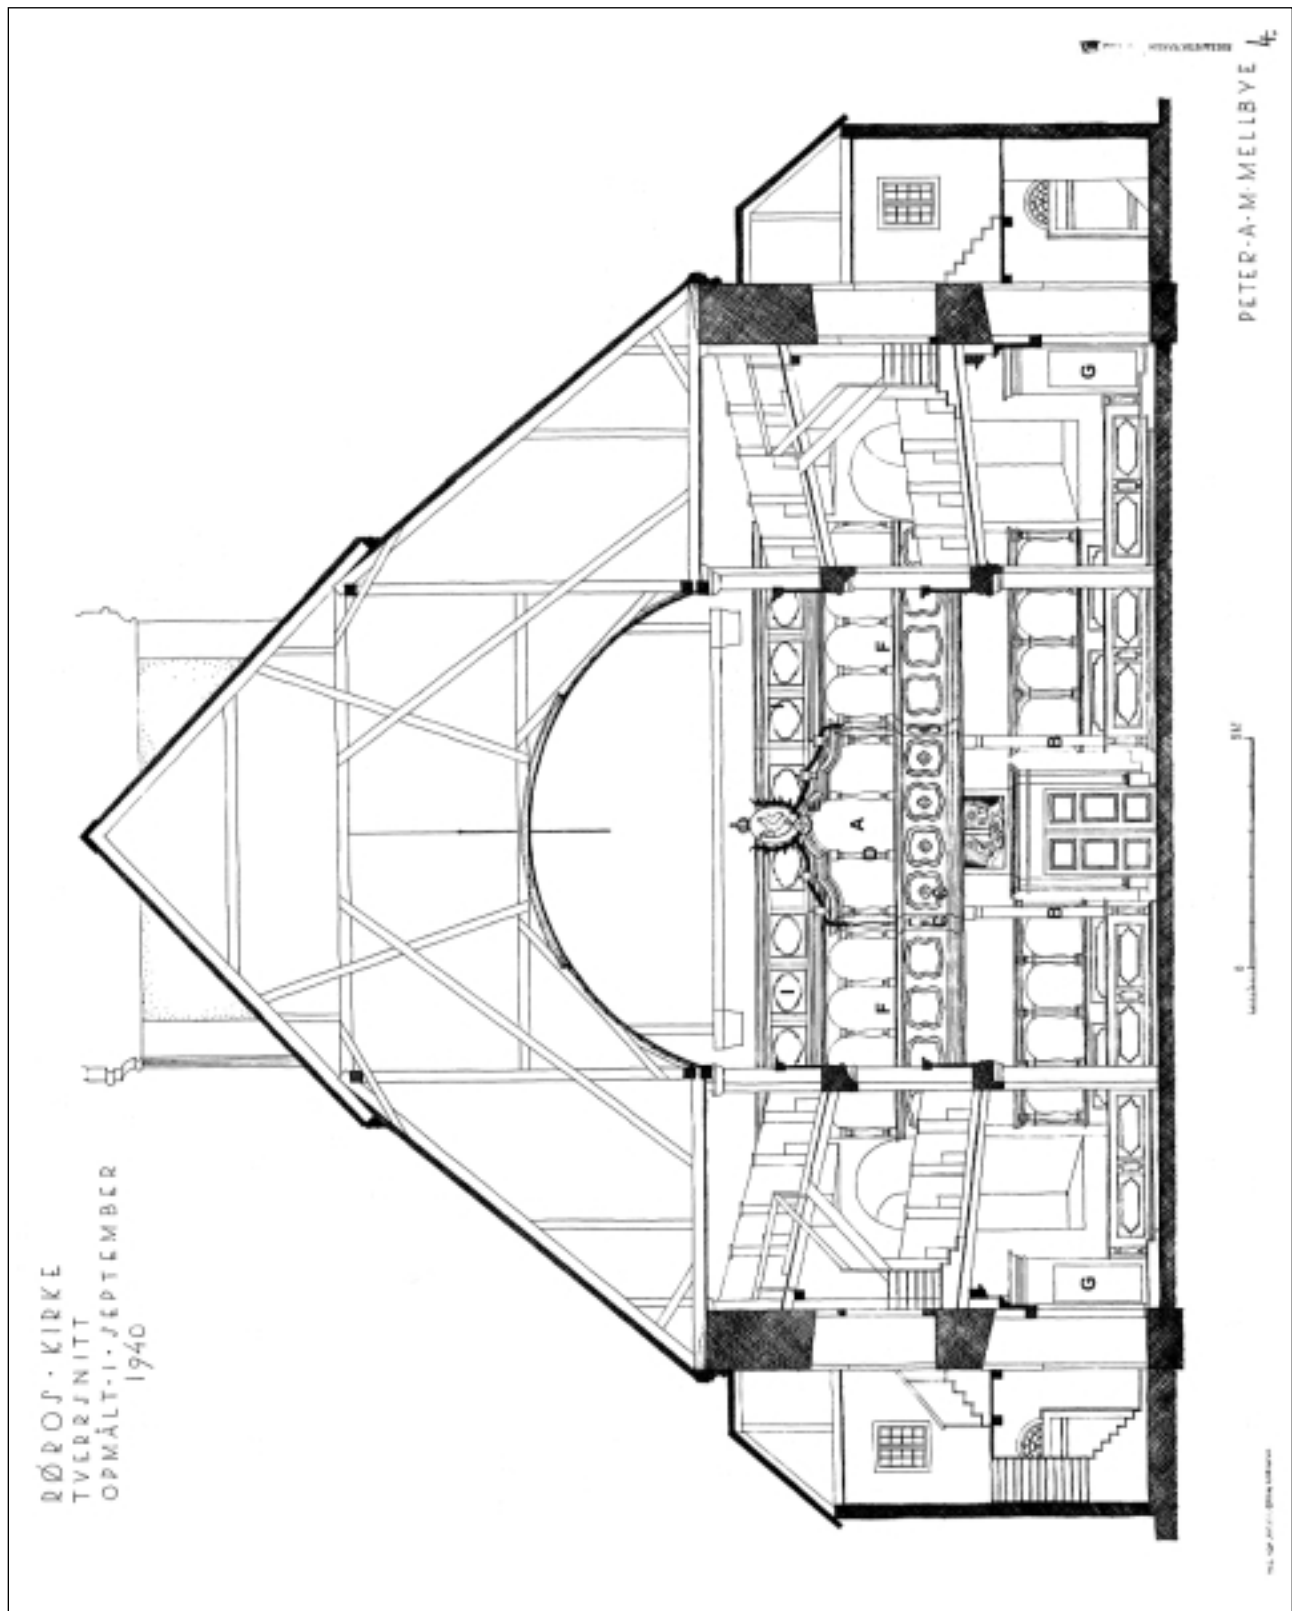
**Figur 28.** Østveggen med kongelosjen og gallerier før det nåværende orgel ble satt inn. Oppmålt i 1940 av Peter A. M. Mellbye.

Det er store klima- og tørkeskader i kongelosjen. Sprekk-skadene i kirka ble utredet i 1974 av Riksantikvarens bygningskonsulent Arne Madsen, og skadene i kongelosjen ble i en periode vurdert som så alvorlige at losjens frontdel ble midlertidig understøttet med to ekstra søyler. Klimaskadene var ikke så alvorlige at de ble vurdert som farlige, i den forstand at losjen og galleriet kunne kollapse. Understøttelsen ble derfor fjernet etter at statiske beregninger for alle galleriene og kongelosjen var foretatt av Madsen (rapport i Riksantikvarens arkiv).

Både originaldekoren og den senere dekoren er også avbleket på grunn av UV-stråling. På kongestolen har malingen slitasje og blekeskader. Opprinnelig forgylling er reforgylt med slagmetall eller overmalt med bronsemaling.

Utvendig: Store sprekker etter tørkeskader i treverket repareres. (Se kap. 9.4 Reparasjon av tørkeskader). De malte overflatene og marmoreringene renses. Retusjer som har mørknet eller lysnet fjernes. Alle elementene som er overmalt fargeundersøkes. Etter fargeundersøkelsene vurderes det om disse delene skal males opp i opprinnelige materialer, tekstur, farger og evt. dekor. Det er mulig at store deler av hele kongelosjen og sidelosjene bør fernisseres etter rens. Dette kan bringe tilbake mye av den løden og dybden i malingen og dekoren som nå er bleket og vasket bort. Mekaniske skader i maling og dekor retusjeres.

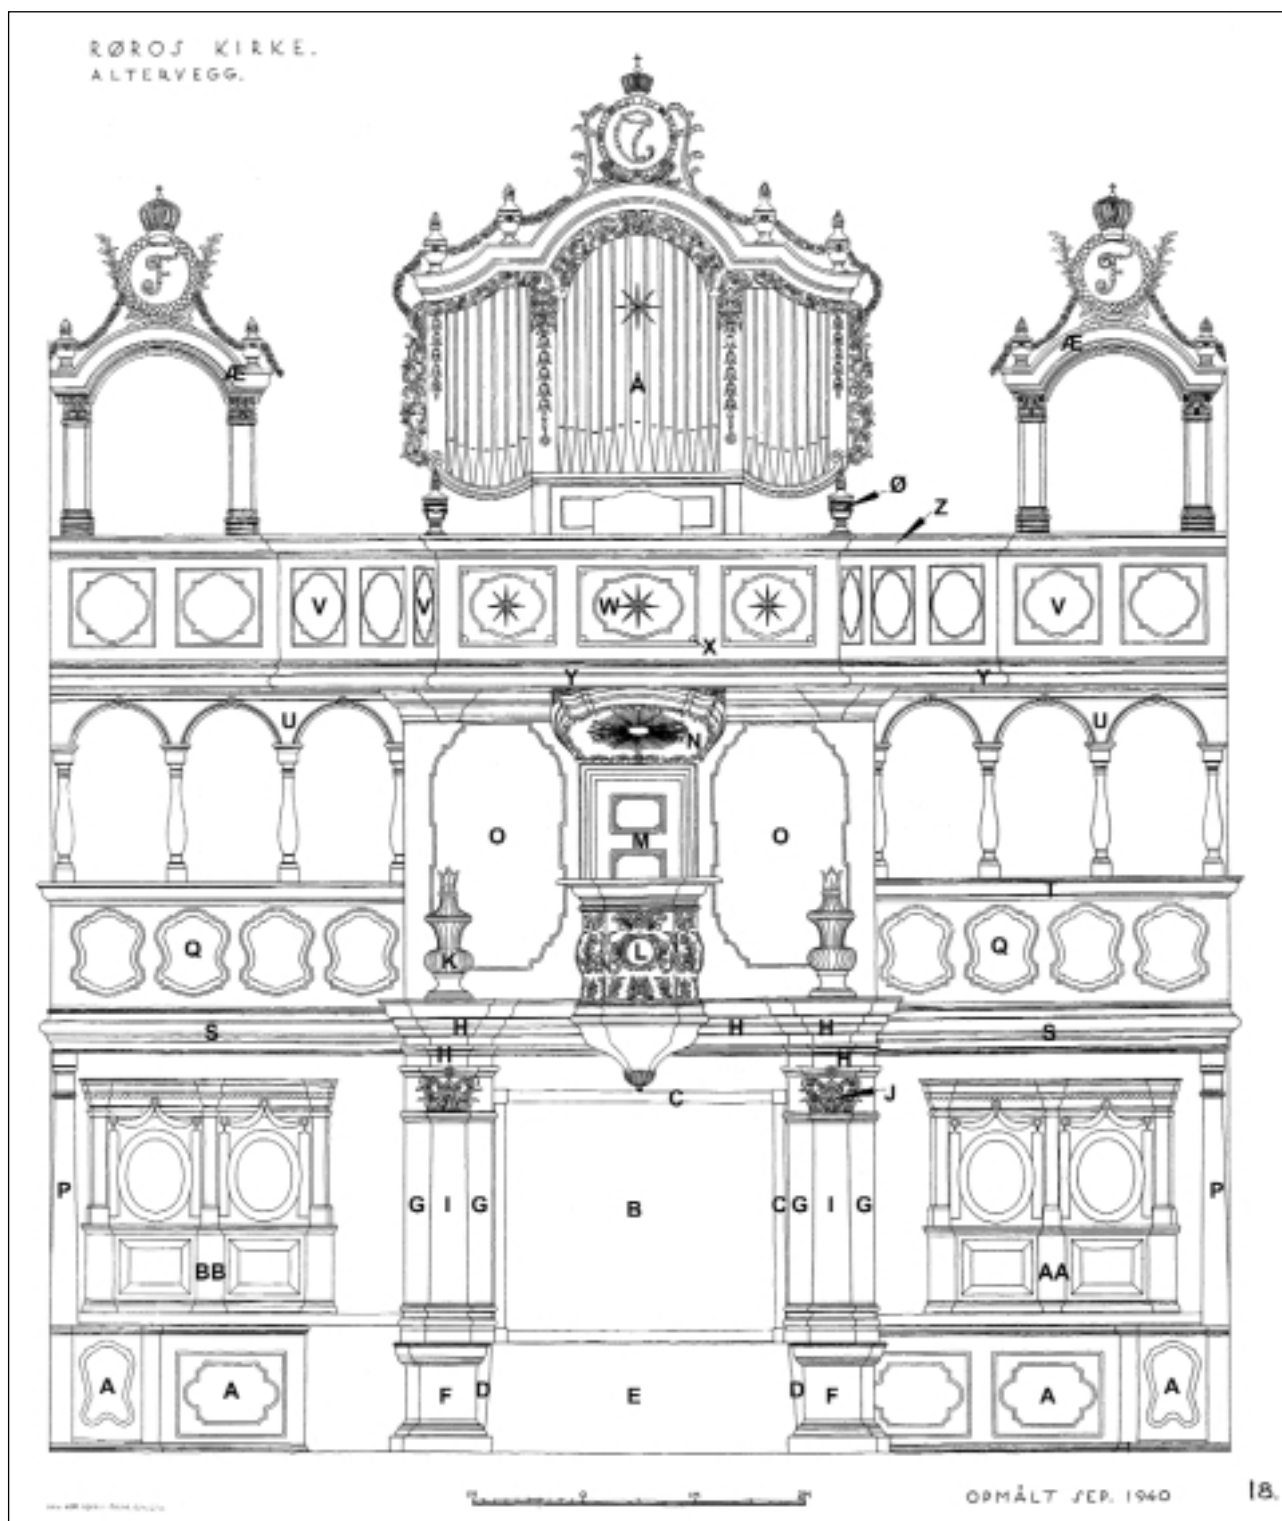
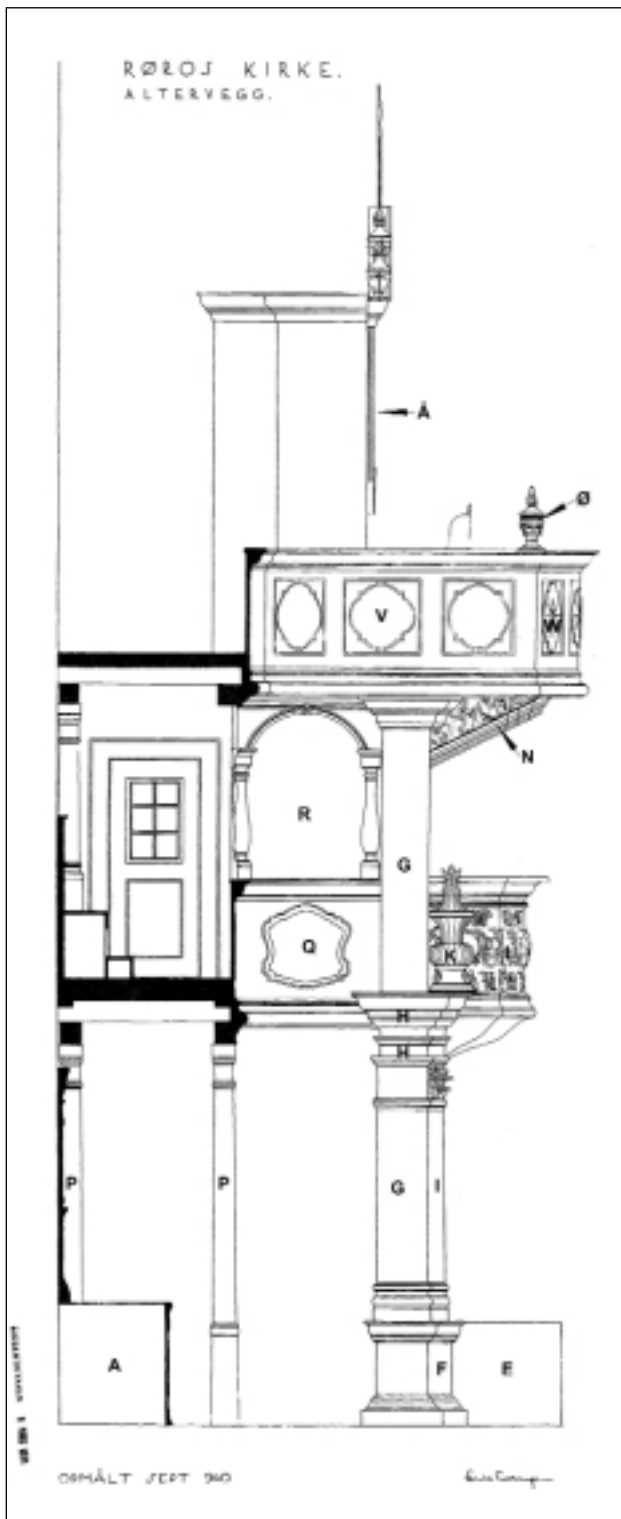
**Figur 29a og 29b.** Alterveggen i koret. Oppmålingstegning fra 1940 hvor signaturen er klippet bort. NTNUs arkiv.
