A 104 – VINGER KIRKE

Undersøkelse og restaurering av et middelalderkrusifiks

Tittel A 104 – Vinger kirke Undersøkelse og restaurering av et middelalderkrusifiks	Rapporttype/nummer NIKU Oppdragsrapport 14/2017	Publiseringsdato 31.12.2017
	Prosjektnummer 1020789	Oppdragstidspunkt Februar – desember 2016
	Forsidebilde Krusifiks fra Vinger kirke, detalj etter restaurering. NIKU	
Forfatter(e) Christina Spaarschuh og Hanne Moltubakk Kempton	Sider 52	Tilgjengelighet Åpen
	Avdeling Konservering

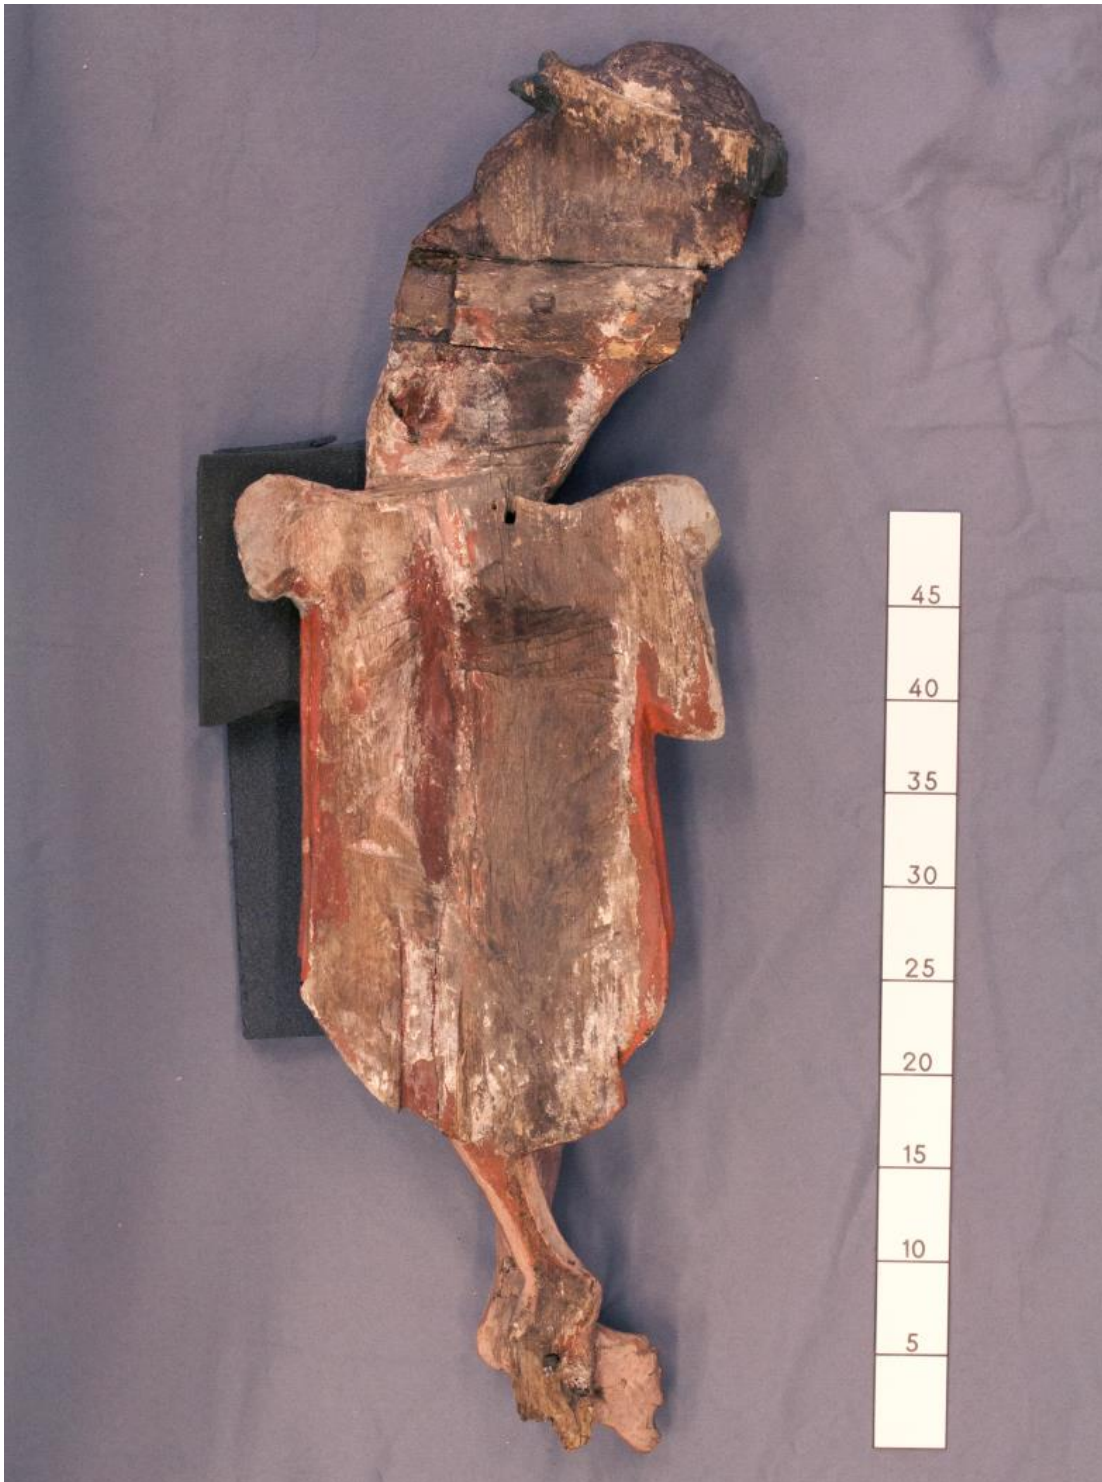
Skulpturen er utformet som halvrund, baksiden er flat med lite uthuling (Figur 8). Et trapesformet område på ca. 13 cm bredde og ca. 25 cm høyde på baksiden av lendekledet er hult ut og med opp til 2 cm dybde. Det er også noe uthuling på baksiden av hodet i et område som måler 6,5 x 11,5 cm. Her er den maksimale dybden kun 1 cm. Toppen av hodet er tredimensjonalt utskåret, mens tornekrone og nakke, skuldre og hår er avflatet der disse delene ligger inntil korset. Beinene er tredimensjonalt skåret mens armene er halvrunde og flate på baksiden.

Figur 8 Bakside på skulpturen. Skulpturen er i liten grad uthult bortsett fra på baksiden av lendeledet og hodet. Armene var felt inn i ryggen i ett stykke men ble på et ukjent tidspunkt brukket av.

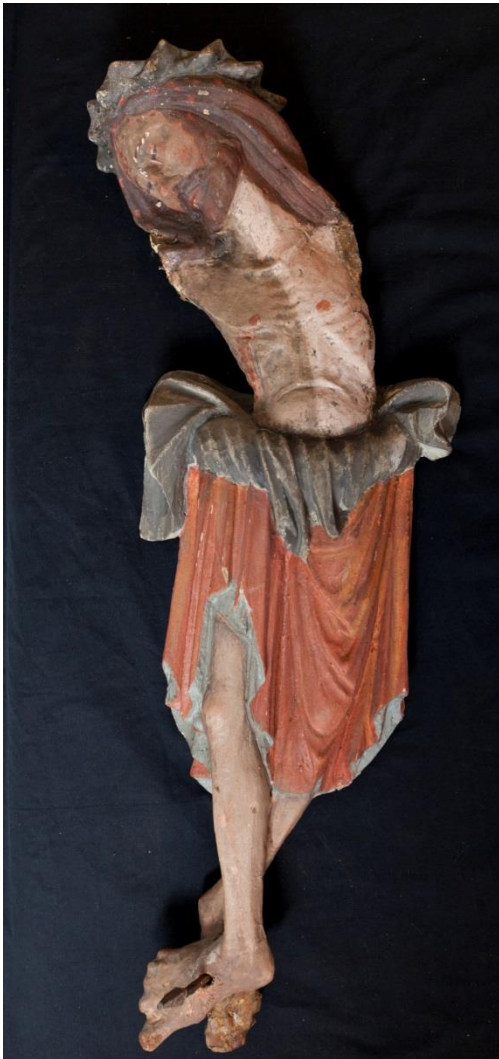
Figur 28 Kristus halvveis renset.

Også lendeledets fôr, den lyseblå nedbrettede kanten rundt Kristi liv, ble renseset for det brune tynne sekundære laget med samme løsning, samt blåfargen i trepassmedaljongene og voluttene på korset.

Mørkebrune ujevnt malte malingen på korsstamme og korsarmene og lendekledes røde utside ble renset kun med bufferløsning pH 5.5, fordi malingene avgav pigment ved bruk av triammoniumcitrat og etanol løsningen.

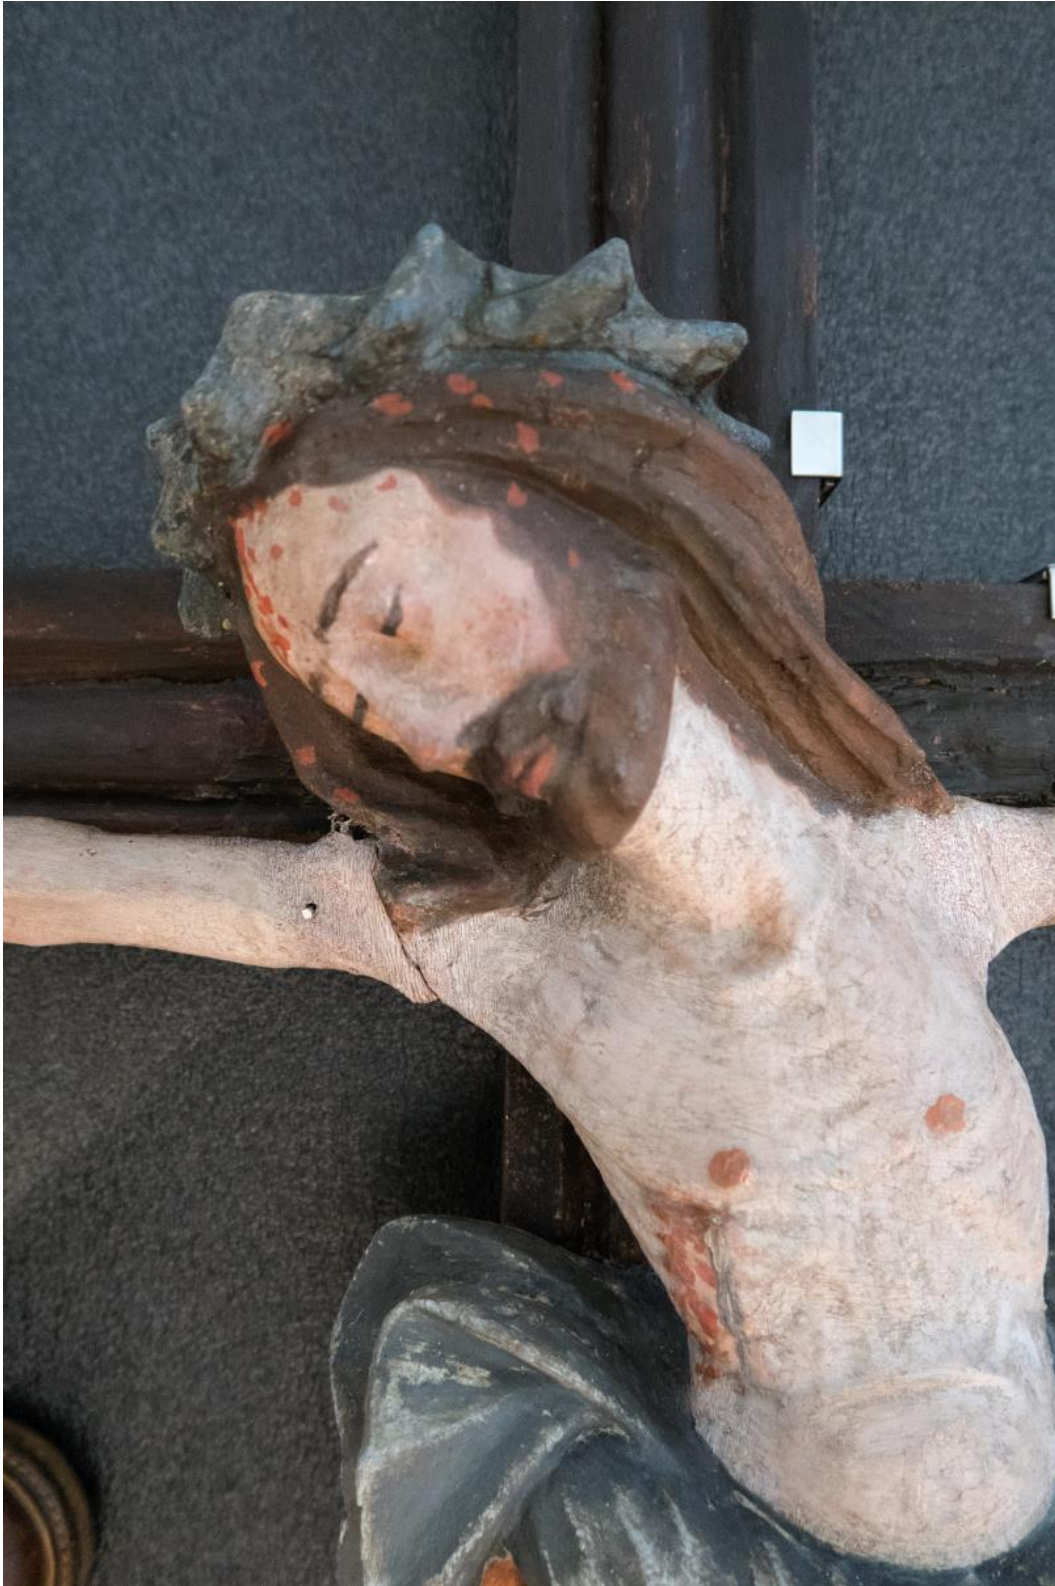
Figur 40 Detalj krisifikset etter retusjering av kittinger og skjemmende flekker.

Alle retusjer ble utført som integrerte strekretusjer ved bruk av vannløselige gouachefarger. Da krusifikset henger godt belyst over alterbordet, var målet med retusjeringsarbeidet at skadene skulle tre tilbake, slik at skulpturens tilstand skulle fra betrakter avstand virke mest mulig jevn.

Det ble retusjert på nye kittinger, samt innfellingene mellom armer og skuldre. De tilgrensende områdene på skuldre og armer ble også retusjert, da her enten ikke var maling igjen (venstre arm og skulder) eller en eldre, mørkere maling eksponert (høyre arm) (Figur 39, Figur 40). Den lyse trefargen på den rekonstruerte delen av venstre fot ble stedvis dempet ved bruk av strekretusj for å formidle mellom gammelt og nytt tre, samt den i dag synlige karnasjonsfargen (Figur 42). Utover dette ble det forsøkt å gi Kristi hudfarge et på avstand jevnt utseende ved at mange av de resterende, mørke flekkene på karnasjonsfargen ble dempet ved å sette et løst «nett» av hudfargete streker i slike områder. Dette gjaldt spesielt høyre fot, Kristi mage, bryst og ansikt (Figur 40, Figur 42). På korset ble alle fire hull etter den tidligere monteringen retusjert, samt kittede skader (Figur 43). Avskallingene på nedre avslutning av korset ble retusjert med strekretusj inn i skadene rett på treverket.
