A 308 OLDEN GAMLE KIRKE

Behandling av altertavle fra 1772

Tittel A 308 Olden gamle kirke Behandling av altertavle fra 1772	Rapporttype/nummer NIKU Oppdragsrapport 84/2017	Publiseringsdato 23.8.2017
	Prosjektnummer 1020860	Oppdragstidspunkt August 2016- august 2017
	Forsidebilde Nedre del av altertavlen i Olden gamle kirke, etter konservering. Foto: NIKU	
Forfatter(e) Nina Kjølseth Jernæs	Sider 38	Tilgjengelighet Åpen
	Avdeling Konservering

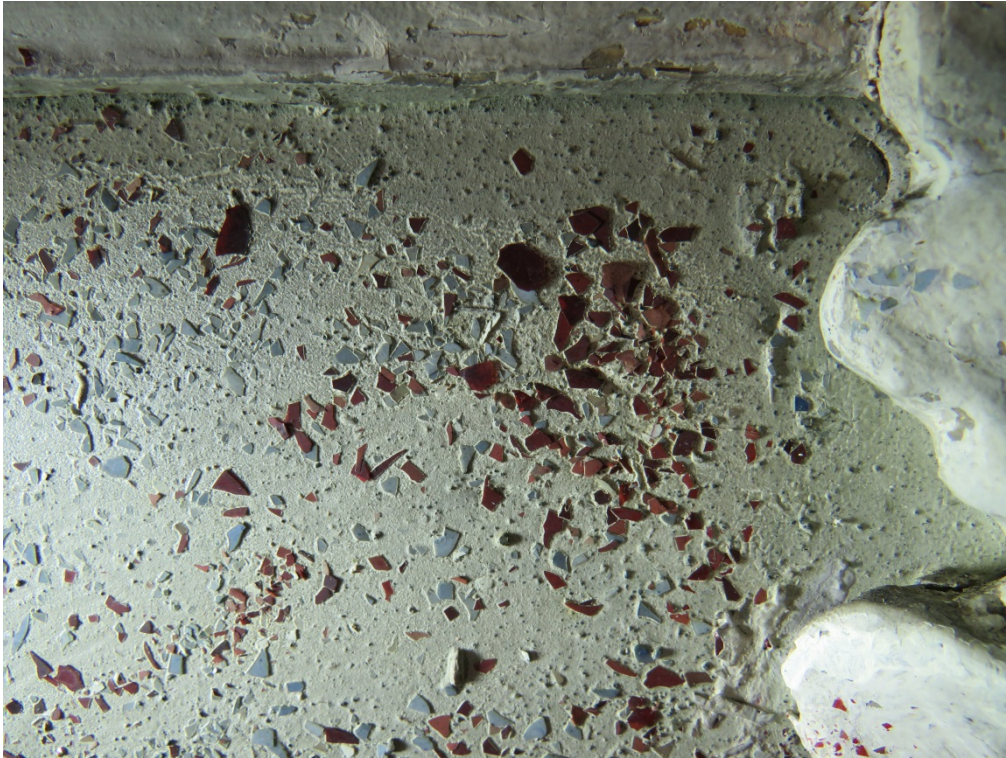
Originalt ble altertavlen malt i olje, med en bakgrunn i hovedfeltet som har iblandet glimmer i den grå malingen (figur 5). Glimmeret er rødt og blågrått, og har blitt lagt i våt maling.

Figur 5 Detaljbilde av glimmer som er lagt i våt maling. Original maleteknikk

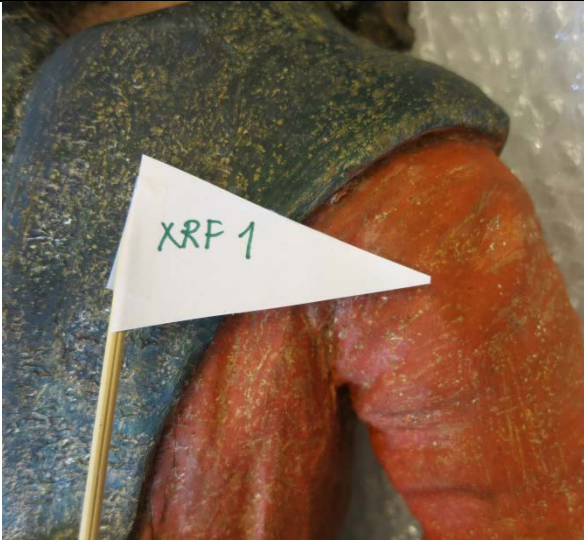
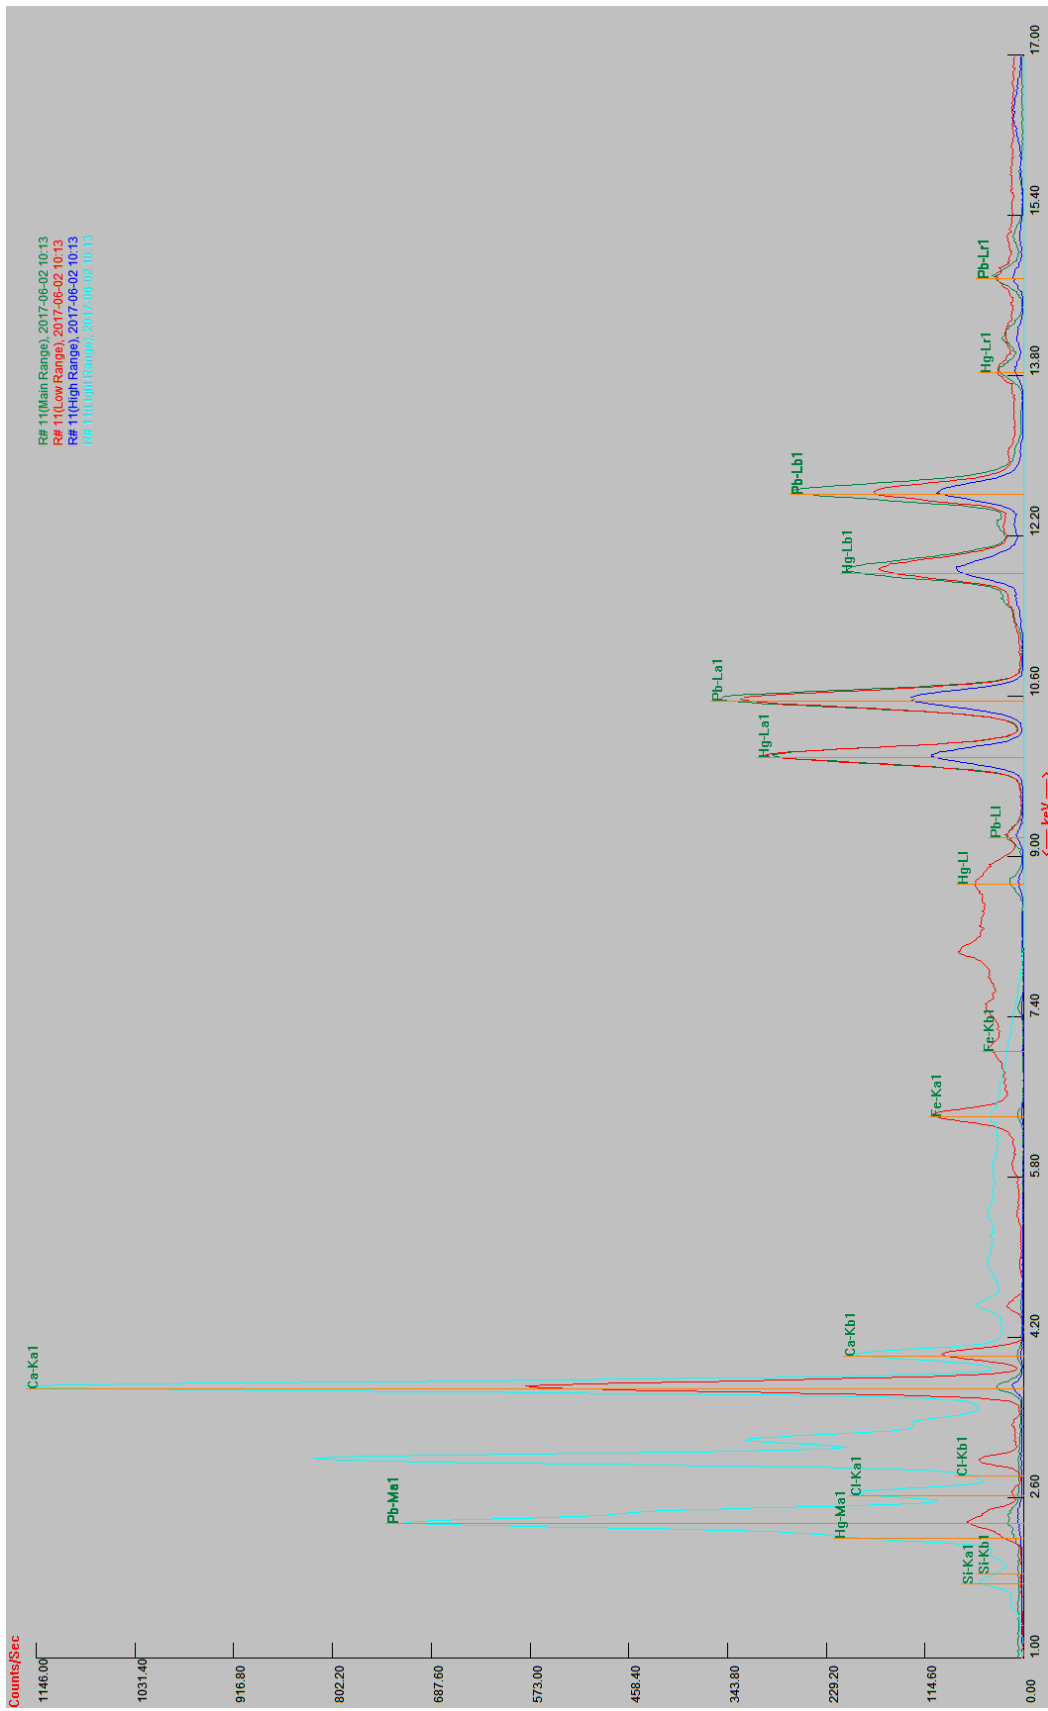
Navn måling	Farge	Sted måling		Funn	Tolkning
XRF 1 Røed	Rød på hvit grundering	Skulder høyre erme

Pb, Hg, Cl, Si, Fe	Rødfargen er mest sannsynlig sinober på en grundering av kritt eller gips (kvikksølv). Evt med noe jernoksid, mulig det er fra retusjen som er utført i engelsk rød og oker.
XRF 2 Røed	Rød på hvit grundering	Kjortel venstre legg

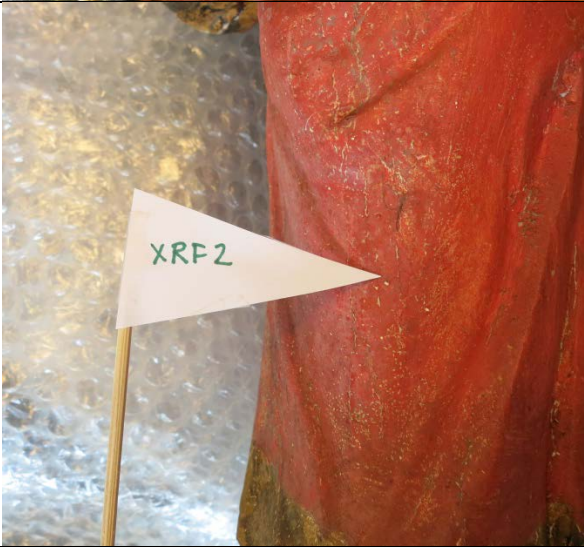
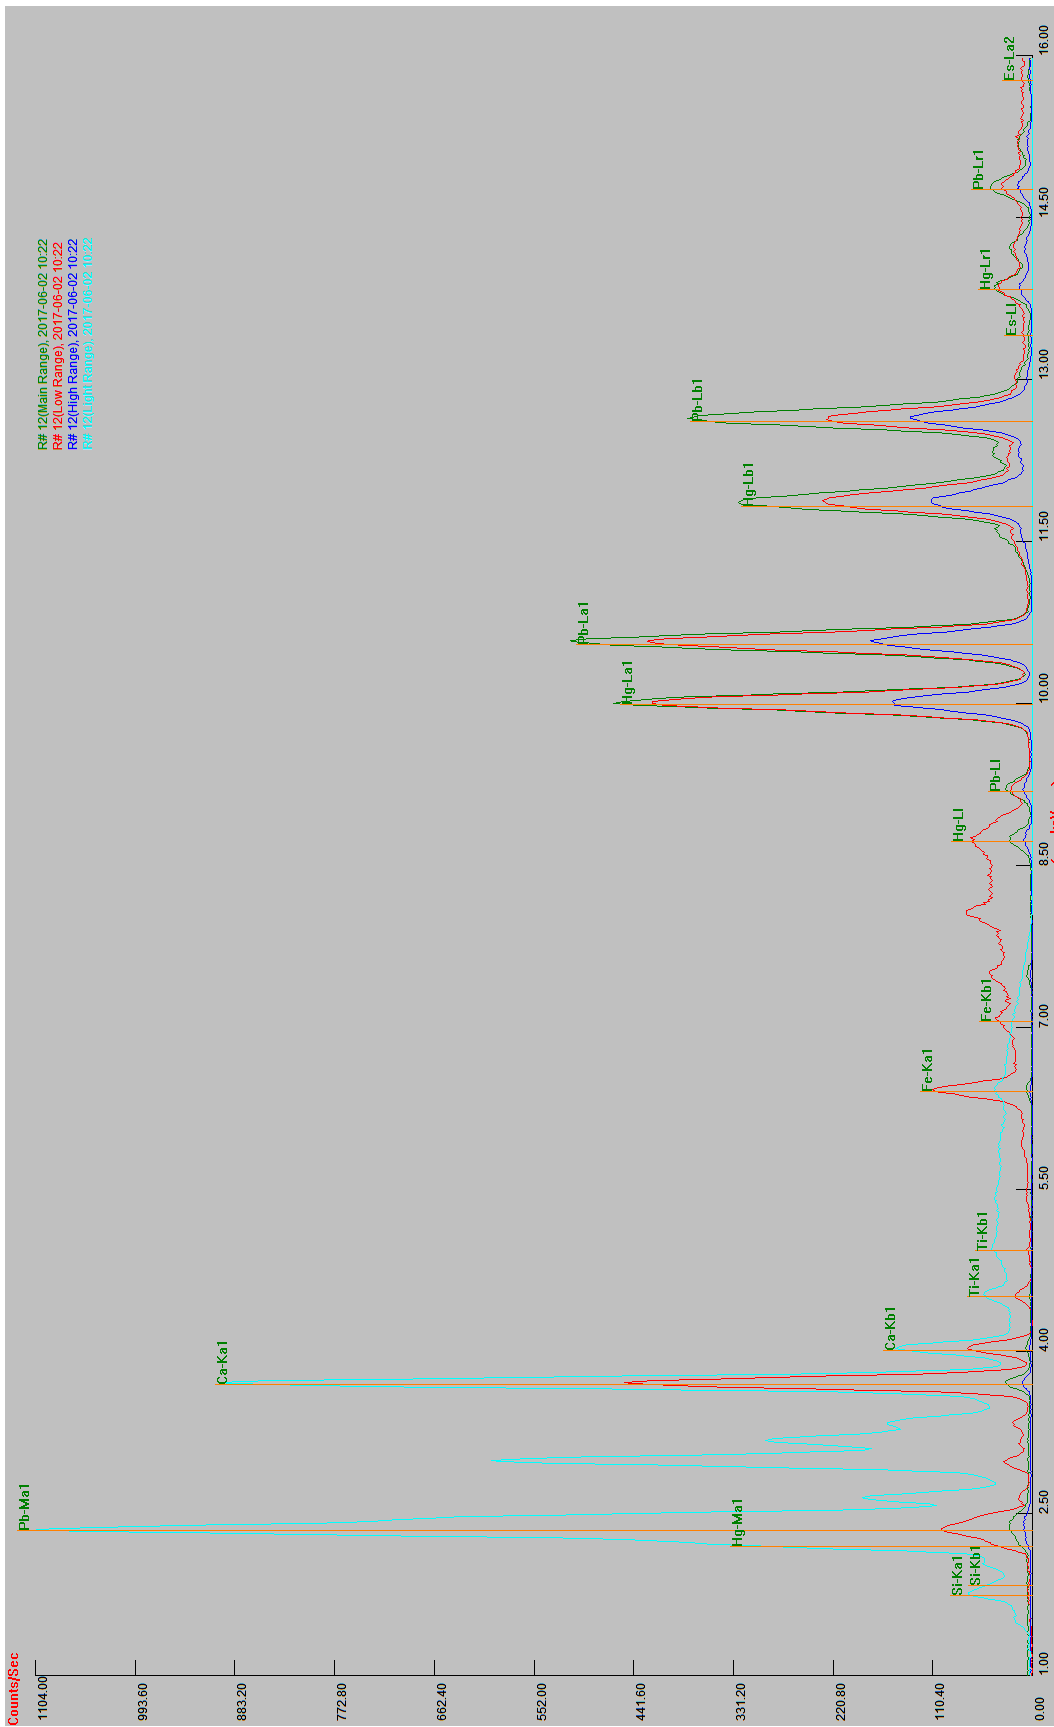
XRF 2

Hg, Pb, Ca, Ti, Fe	Sinober (Hg) på en grundering av kritt eller gips (Ca). Evt med noe jernoksid (Fe), men det mulig det er fra retusjen som er utført i engelsk rød og oker.
XRF 3 gull	Gullfarge på hvit grundering. Kraftig retusjert i gulbrun farge	Draperi under venstre hånd

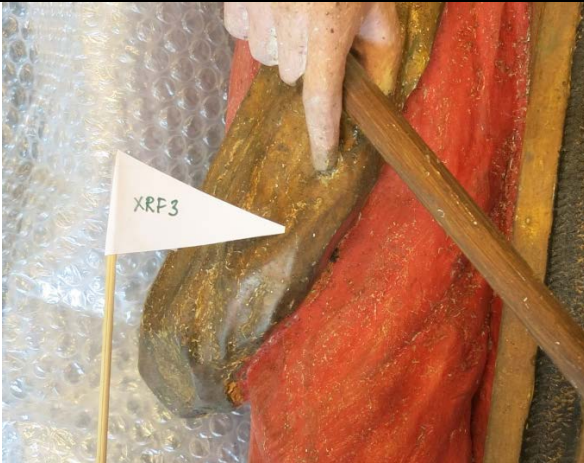
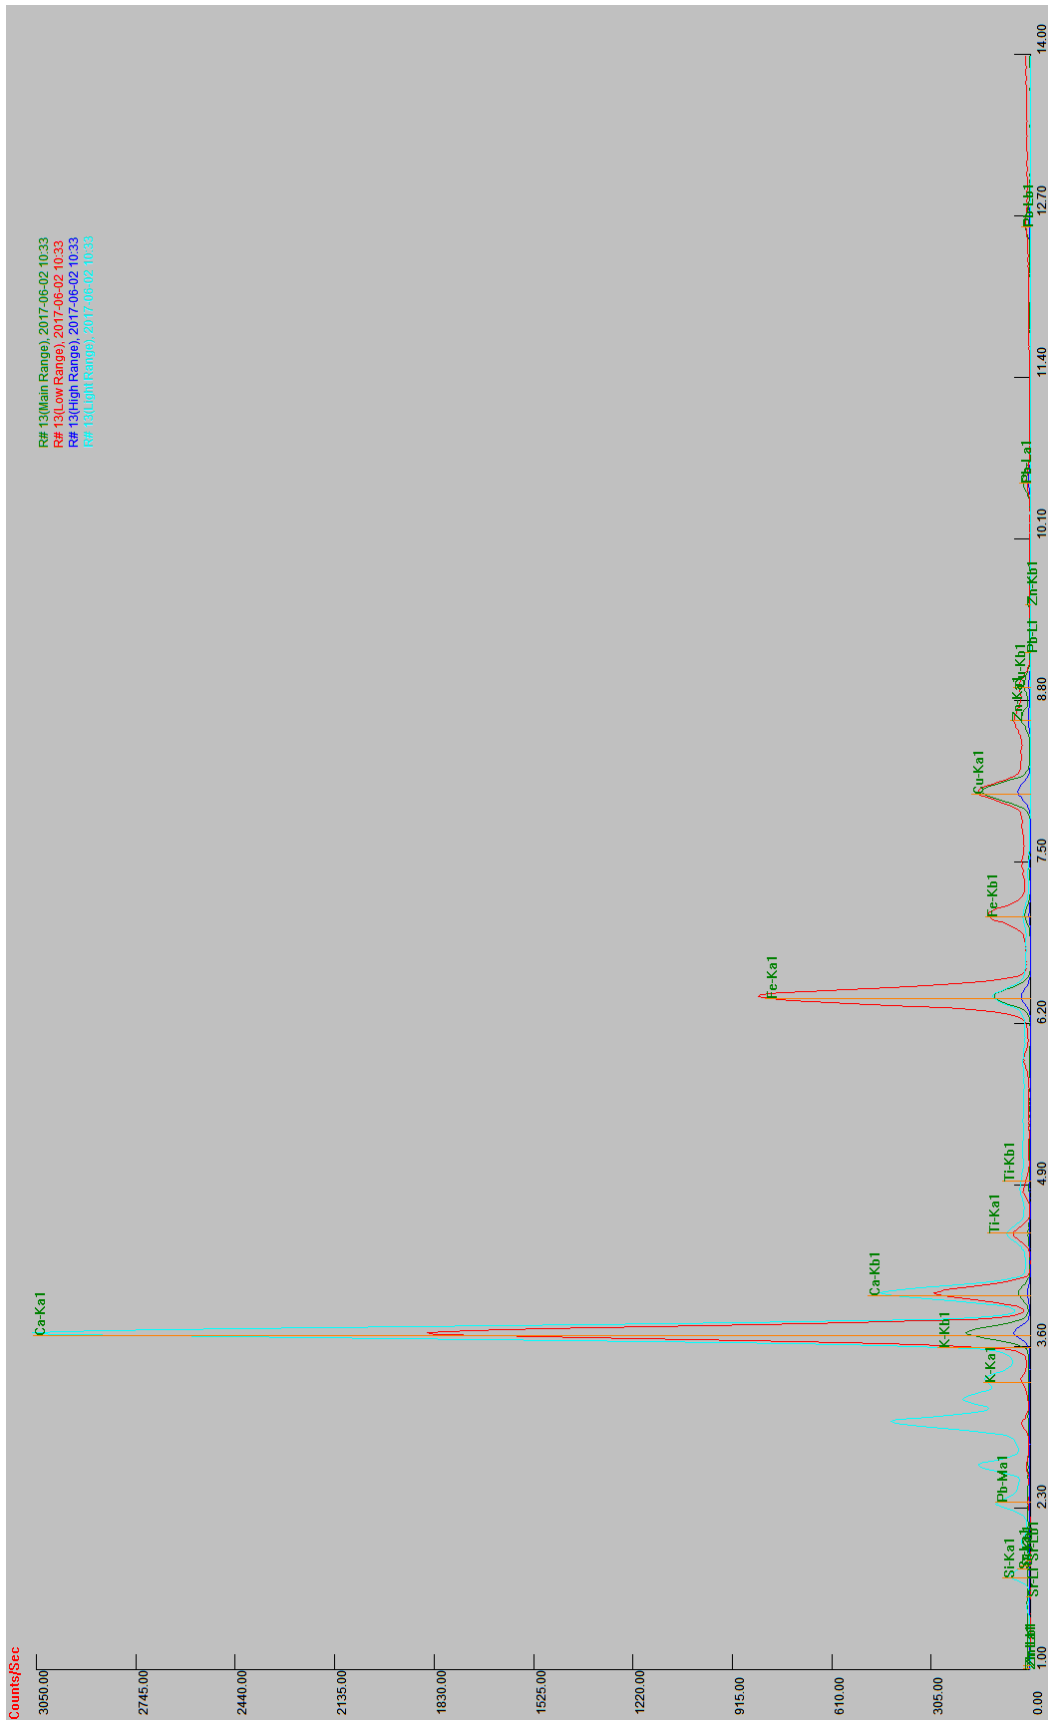
XRF 3

Si, Cu, Ca, Zn, K, Ti, Fe, Sr, Pb, Mn	Grunn av kritt eller gips (Ca, Sr). ingen lesing på gull eller sølv, men kobber. Dette tyder på at «gullet» er kobber. Jordpigment (Fe) brukt i retusjering eller underlag

for gullfargen.
XRF 4 gull	Gullfarge på hvit grundering. Kraftig retusjert i gulbrun farge	Kant av skrifttavle venstre side, utenfor III-tallet

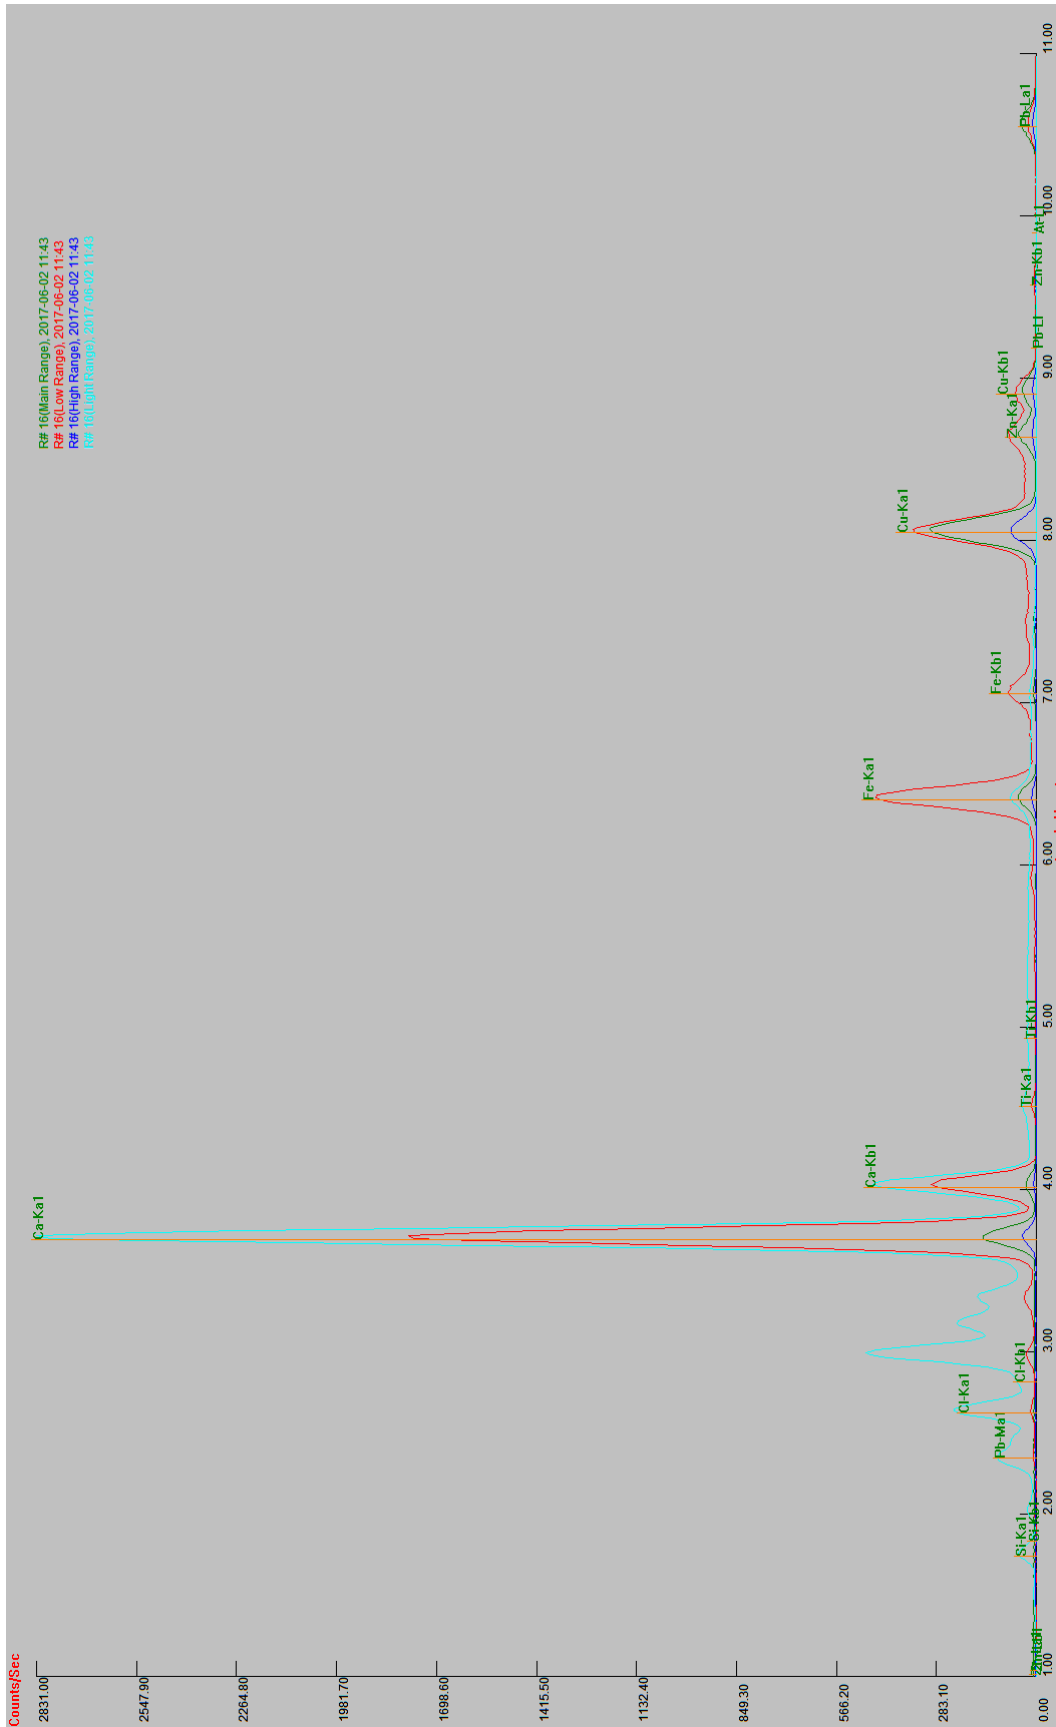
XRF 4

Ca, Si, Pb, Fe, K, Cu, Ti, Cl?	Grunn av kritt eller gips (Ca). Det er ingen lesning på sølv eller gull, men kobber. Usikkert om dette er originalt. Fe og K tyder på at et jordpigment er tilstede?
XRF 5 blå	Blå på hvit grundering. Retusjert i blått	Mansjett venstre erme

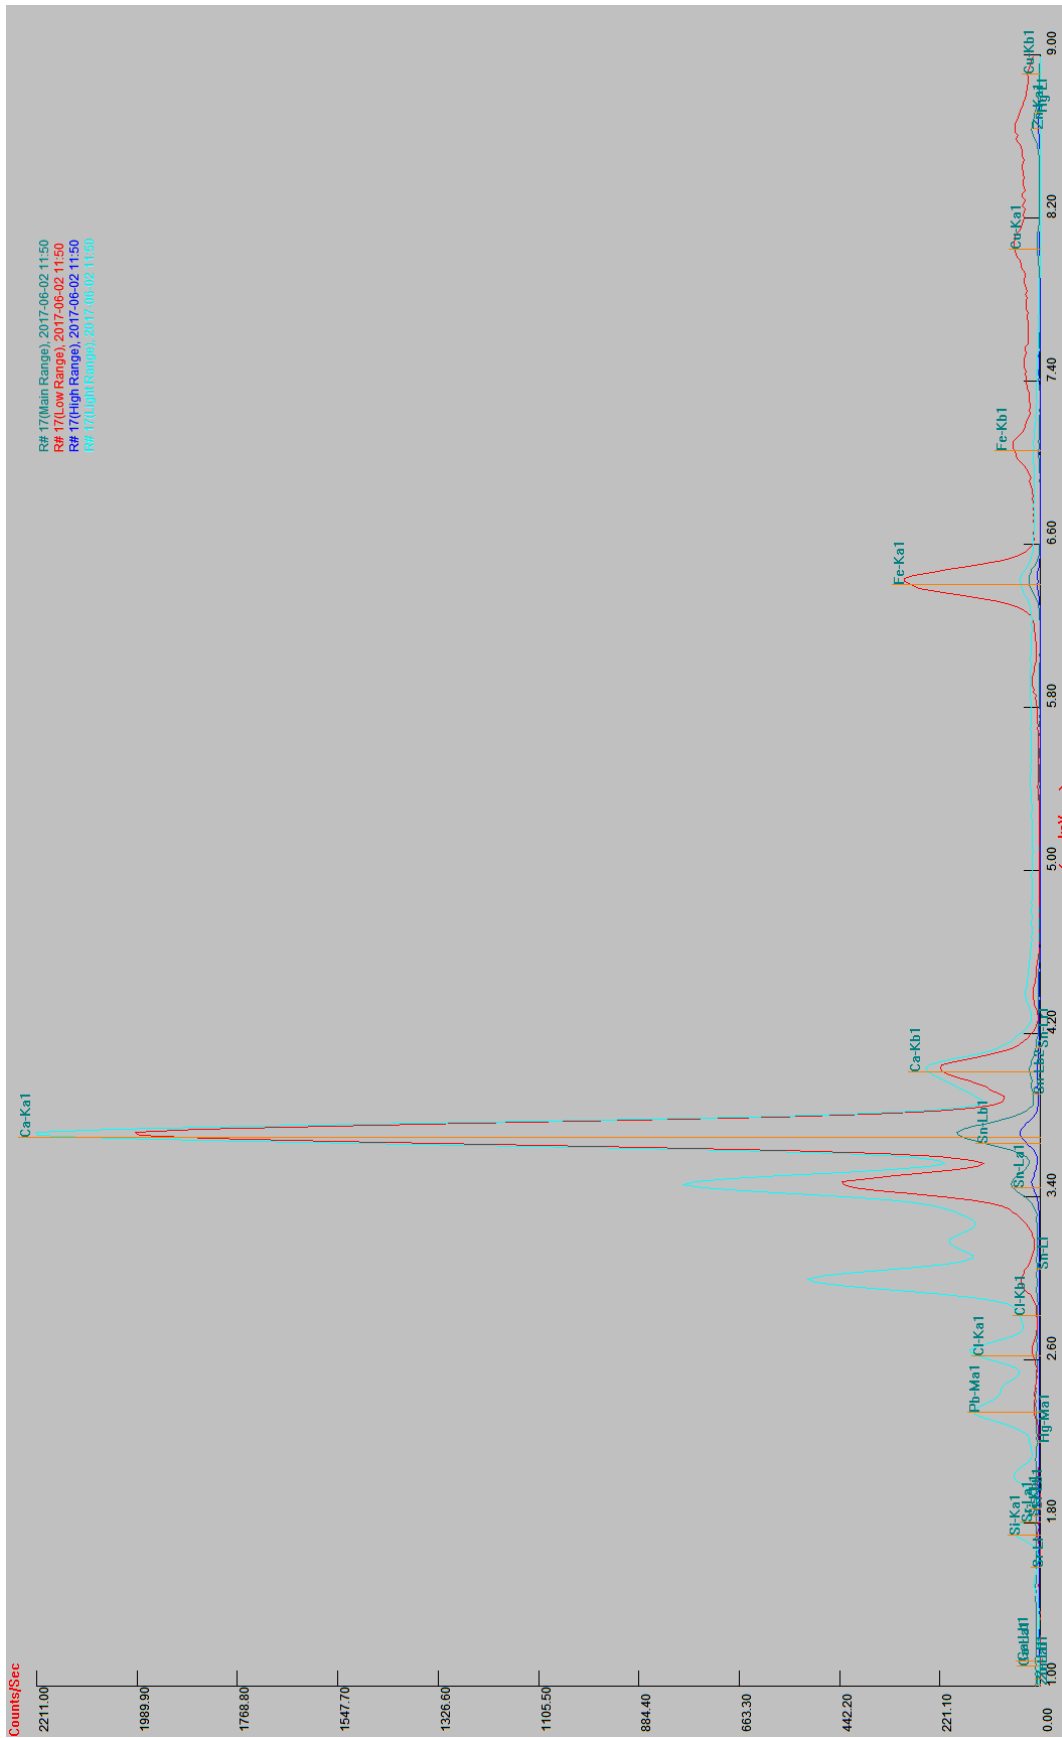
XRF 5

Sn, Fe, Cu, Hg, Pb, Sr, Ca, Zn, Mn (spor), Mg (spor), Al (spor), Si (spor), P (spor)	Grunn av kritt eller gips (Ca, Sr). Ingen entydig tolkning av blått pigment, men ut i fra farge ser det ut som prøysser blå (Fe), muligens blandet med indigo (denne blandingen kan gi utslag på Fe, P, Mg, Ca, Si og Al). Azuritt (Cu) kan også ha vært brukt. Mulig iblandet jordpigment/ umbra (Fe, Mn, Mg, Al, Si) i originalfarge eller retusjer. Det er usikkert hva tinninnholdet (Sn) skyldes.

<p>Kan senere retusjer ha inneholdt blytinn gul (Sn, Pb)?</p> <p>Cu og Zn antas å skyldes retusjer i phtalocyanin blå og sinkhvit.</p>
XRF 6 blå	Blå på hvit grundering. Retusjert i blått	Krage ytre høyre kant

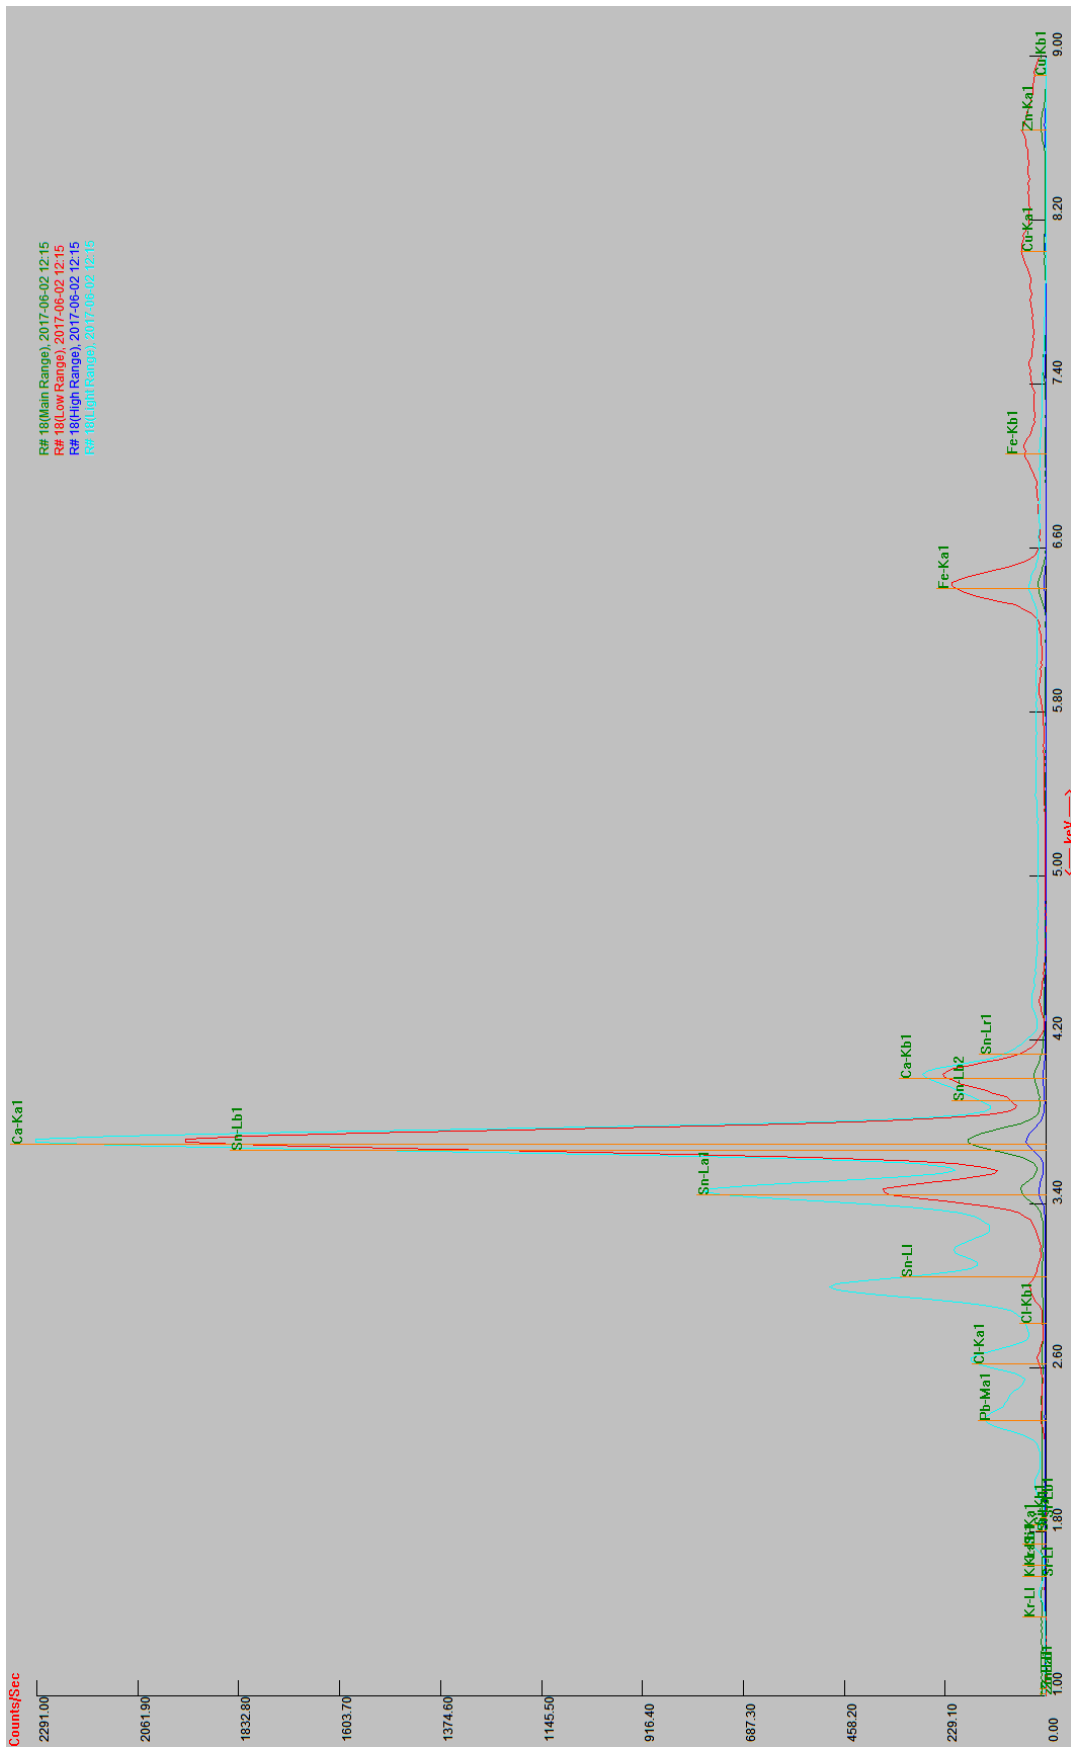
XRF 6

Tilsvareer XRF 5 Blå	Tilsvareer XRF 5 Blå
XRF 7 gull	Gullfargene på hvit grundering. Kraftig retusjert i gulbrun farge	Kappekant innerst på høyre side (under skulpturen)

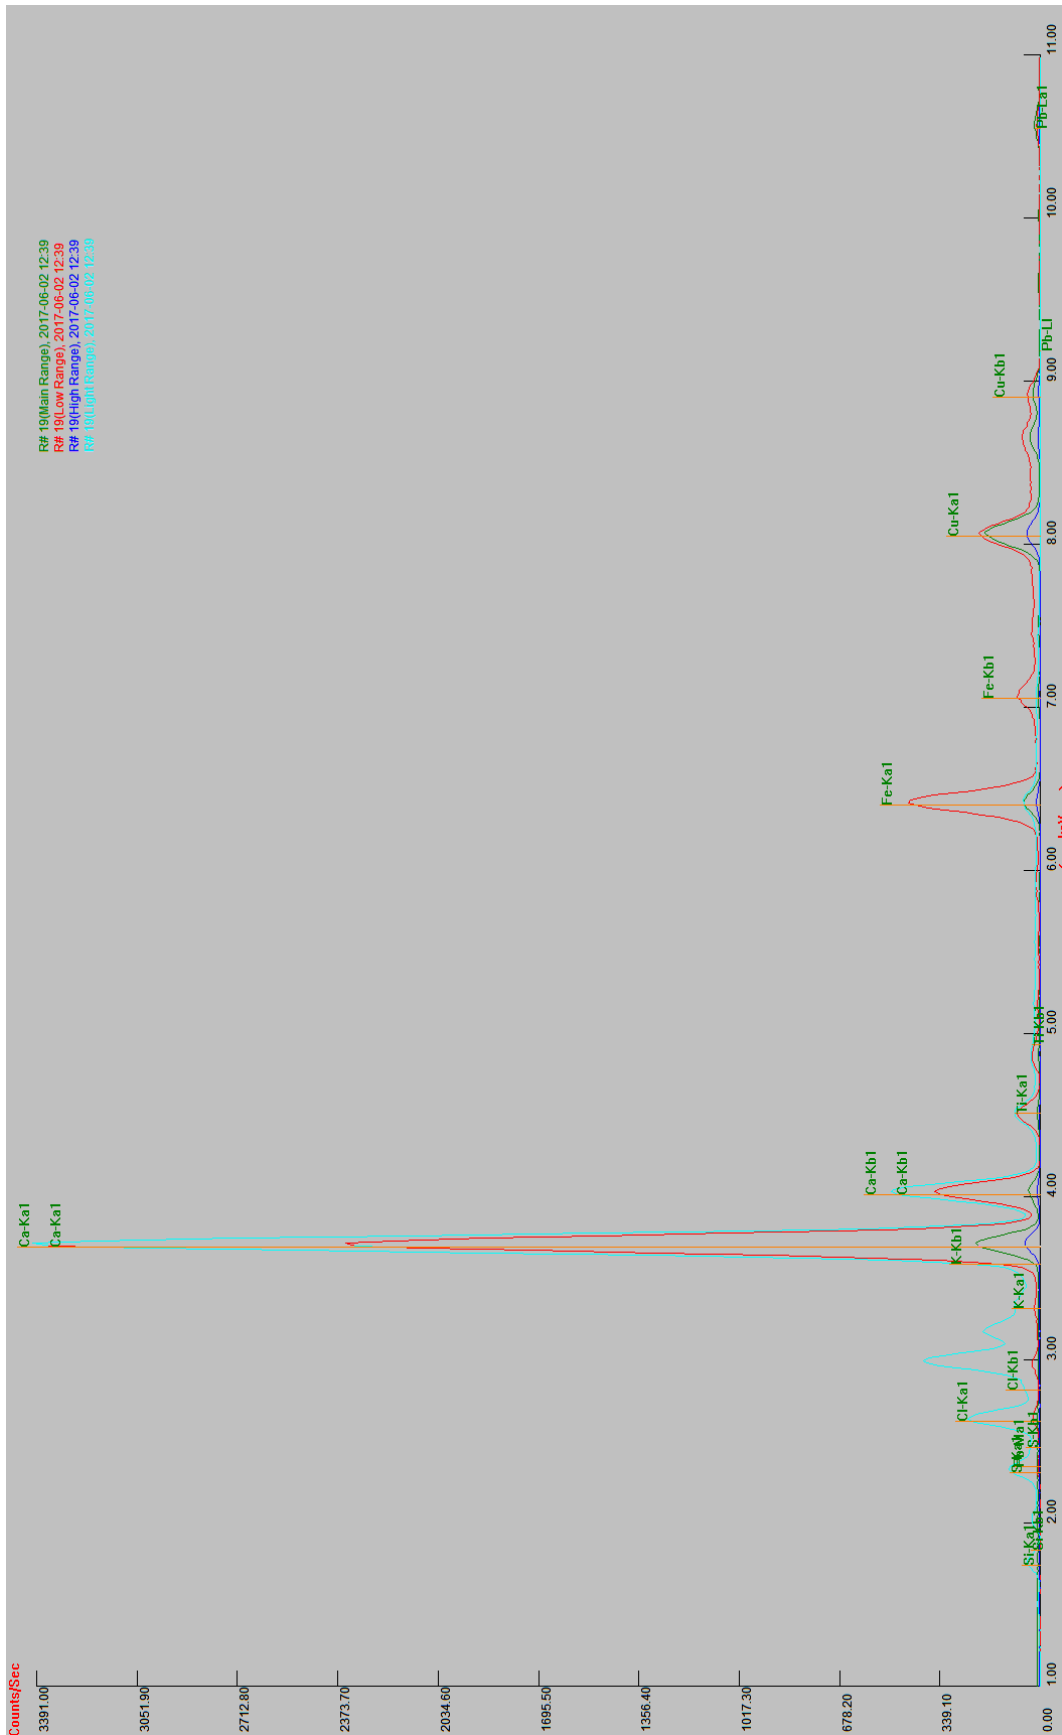
XRF 7

Ca, Fe, Cu, Zn? S? Pb, K	Grunn av kritt eller gips (Ca). Jernoksidpigment (Fe, K) brukt i retusjering av gullfarget kobber (Cu)?
