## A 265 GJERSTAD KIRKE. RØNTGENUNDERSØKELSE AV MIDDELALDERKRUSIFIKS

Tittel A 265 Gjerstad kirke. Røntgenundersøkelse av middelalderkrusifiks	Rapporttype/nummer NIKU Oppdragsrapport 5/2016	Publiseringsdato 28.01.2016
	Prosjektnummer 1020419	Oppdragstidspunkt Des 2015, jan 2016
	Forsidebilde Røntgenopptak av skuldre og bryst på Kristusfigur. NIKU 2015.	
Forfatter(e) Barbro Wedvik	Sider 18	Tilgjengelighet Åpen
	Avdeling Konservering

<p>Sammendrag</p> <p>I forbindelse med behandling av et middealderkrusifiks fra Gjerstad kirke ble det utført en røntgenundersøkelse for å finne ut mer om skulpturens hode- og skulderkonstruksjon, om konstruksjonens tilstand og om spikrenes funksjon i skulpturens føtter</p>
------------------------------------------------------------------------------------------------------------------------------------------------------------------------------------------------------------------------------------------------------------------------------------

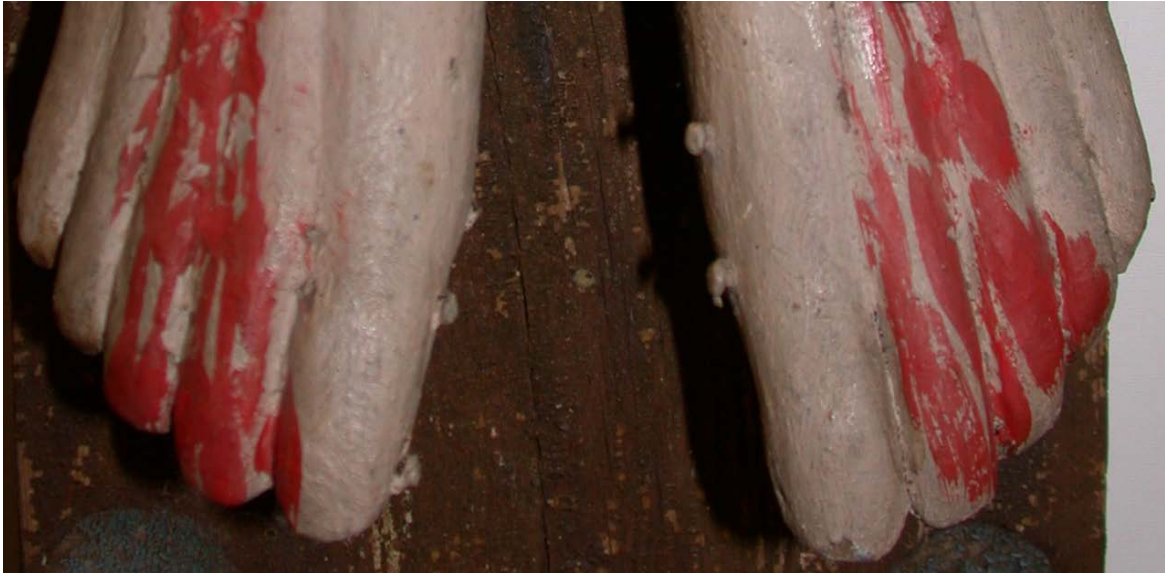
Spikrene og beslagene på føttene følger fotsålene, og en tolkning kan være at dette er rester etter fottøy i metall (sølv)<sup>4</sup>. Lignende stifter langs fotsålene ble røntgen fotografert på Kviknekrusifiket, se figur 11 og 12.<sup>5</sup> På Gjerstad-krusifiket er det også en stift foran på vristen og bak på ankelen på venstre fot.

Figur 11 Kviknekrusifiket. Fargebilde av skulpturens føtter. Foto: NIKU 2010.

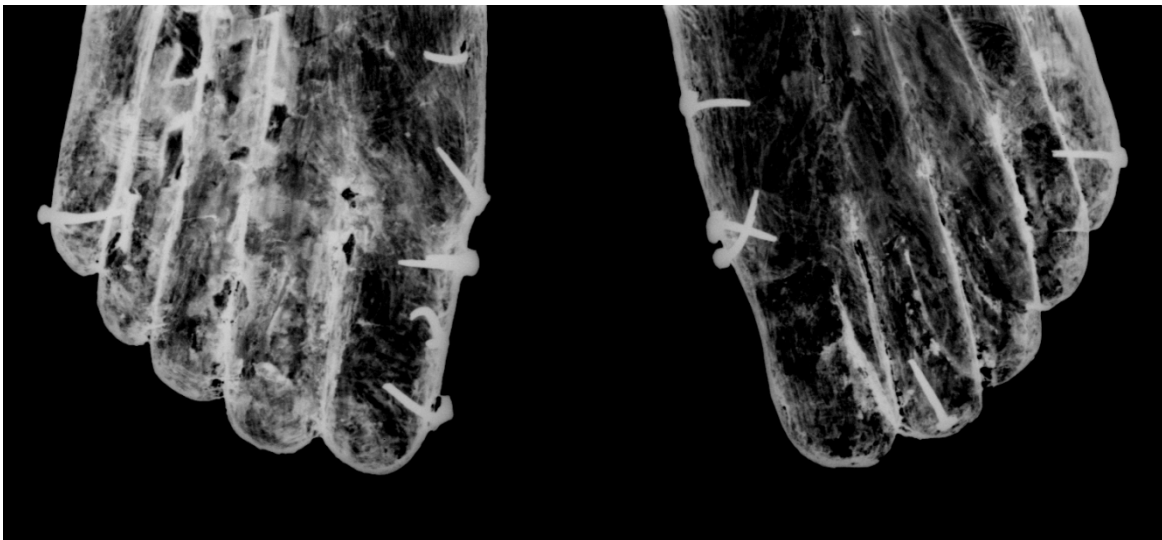
Figur 12 Kviknekrusifiket. Røntgenbilde skulpturens føtter. Foto: NIKU 2010.
