A 256 Gjerstad kirke. Røntgenundersøkelse av en helgenskulptur med bok

Tittel A 256 Gjerstad kirke. Røntgenundersøkelse av en helgenskulptur med bok	Rapporttype/nummer NIKU Oppdragsrapport 11/2016	Publiseringsdato 25.01.2016
	Prosjektnummer 1020419	Oppdragstidspunkt 15.5.2016
	Forsidebilde Røntgenopptak av øvre del av nonne med bok. NIKU	
Forfatter(e) Christina Spaarschuh	Sider 14	Tilgjengelighet Åpen
	Avdeling Konservering

<p>Sammendrag</p> <p>I forbindelse med behandling av tre middelalderskulpturer fra Gjerstad kirke ble det utført en røntgenundersøkelse av en helgenskulptur, som fremstiller en nonne med bok, med mål om å øke kunnskapen om skulpturens konstruksjon og stratigrafi.</p>

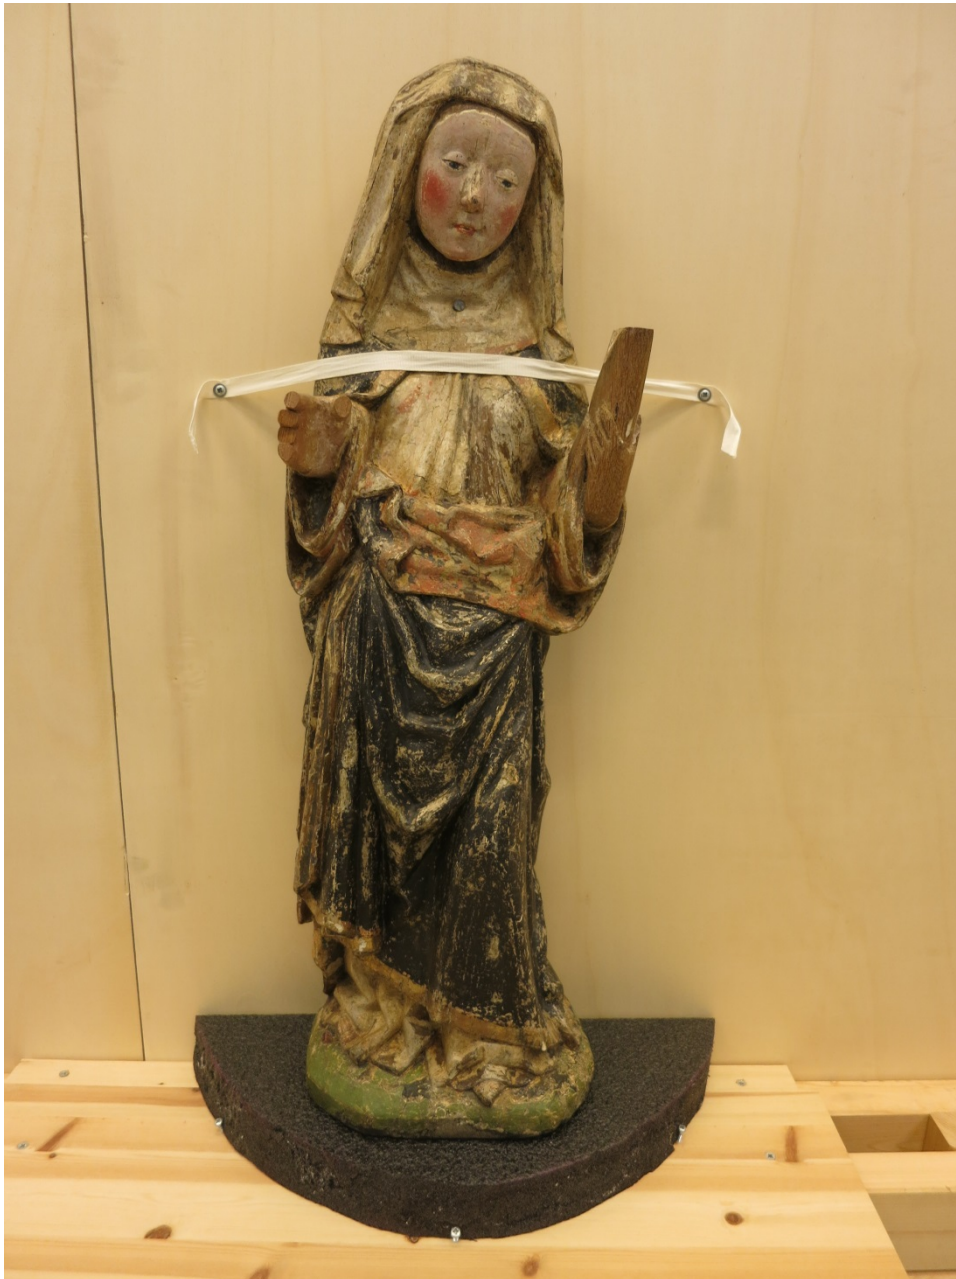
Objekt:	Polykrom skulptur
Tittel:	Helgen med bok
Datering:	Midten av 1400-tallet ¹
Mål:	H: 86 cm B: 27 cm D: 17 cm
Materialer:	Olje på tre
Plassering:	På korskillet i Gjerstad kirke
