A 120 SOLLIA KIRKE

Konservering av korskillet og videre metodeutprøving
i himling i eldre del av skipet

| Tittel A 120 Sollia kirke Konservering av korskillet og videre metodeutprøving i himling i eldre del av skipet | Rapporttype/nummer NIKU Oppdragsrapport 176/2016 | Publiseringsdato [Publiseringsdato] |

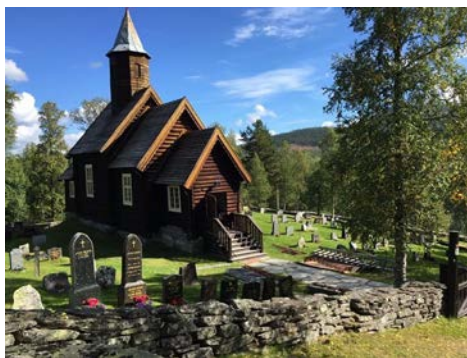
Foto 3: Sollia kirke under konserveringsarbeidet august 2016. Foto: NIKU

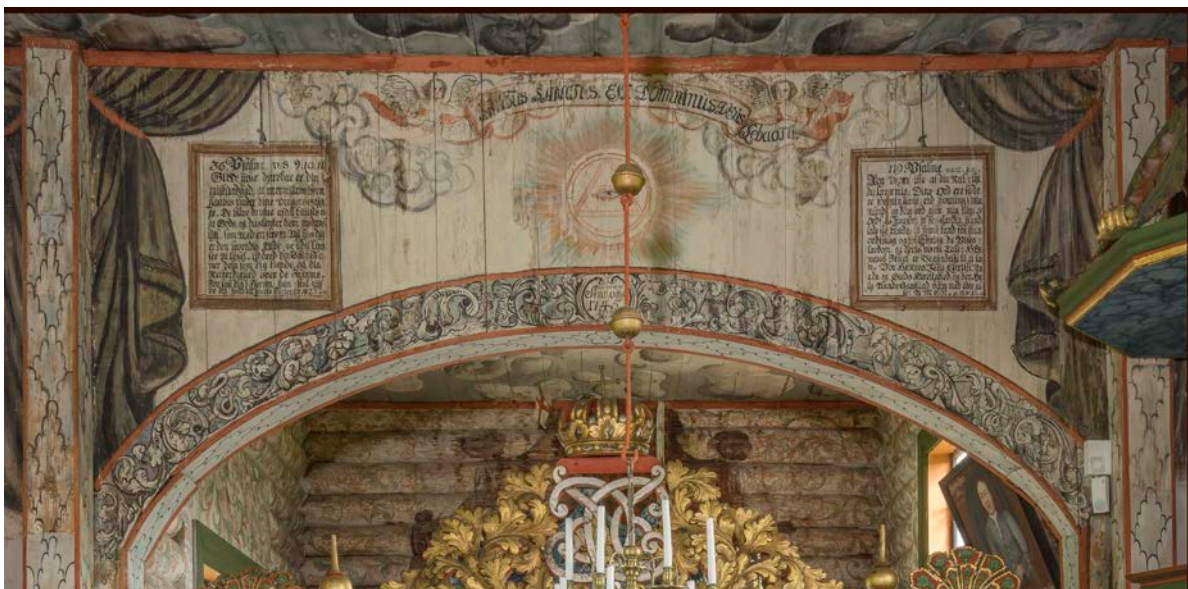
Foto 5: Korskilletets østvegg mot koret. Foto: før konservering. Birger Lindstad 2016

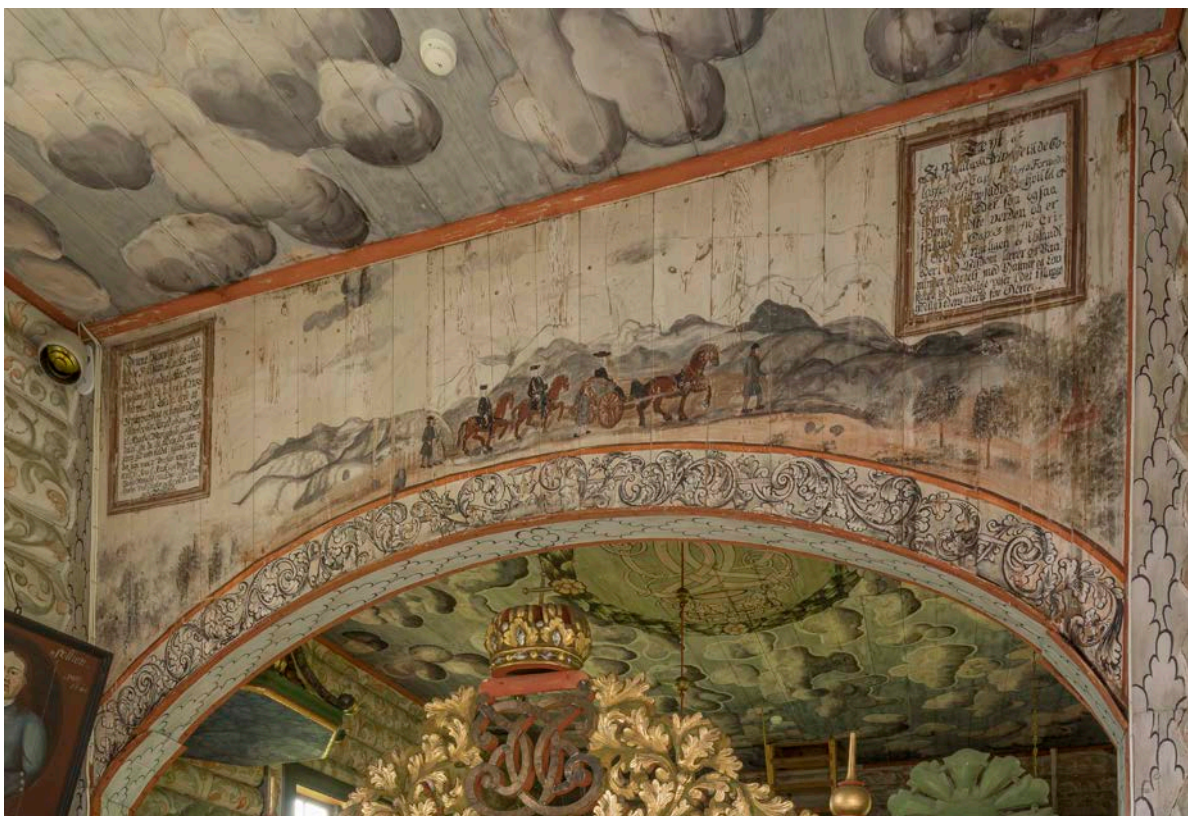
Korskilleveggen som sees mot vest (vender inn mot koret) er dekorert med motiv fra vigslingsferden av kirken med prestefølget som red over fjellet fra Ringeby i 1738 (foto 6). Det var sogneprest Christopher Kraft fra Ringeby menighet som innviet kirken, med følge av sogneprest i Vangs menighet Jens S. Kraft og visepastor og kapellan i Ringeby menighet Sigvard Irgens. Som på den

Foto 6: Korskilletets vestvegg. Foto: foto før konservering. Birger Lindstad 2016

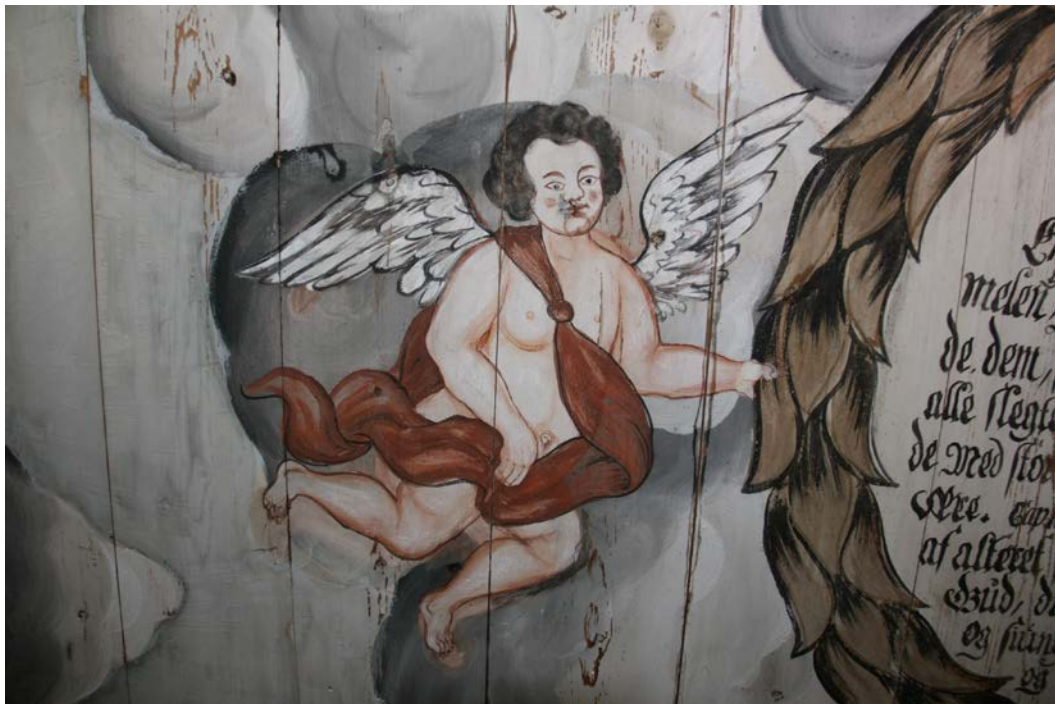
Foto 20: Detalj fra korets himling. Originale overflater fra Wallins arbeid fra 1745. Legg merke til pentimenti (etterjusteringer) av Wallin selv på begge føtter.

Selv om NIKU kun har utført tester og registrert skadeomfanget på himling i kirkens eldre del av kirkeskip, anbefaler NIKU å se på tilstand og mulig konsolidering av dekor i himlingen i koret også. Her er det mye mer av Wallins arbeid som er bevart fra 1745 med detaljer som viser arbeidsmetoden hans, og i så måte vel så viktig å bevare (foto 20, 21). Det anbefales ikke å vente med å utbedre skadene, men at nødvendig konsolidering utføres i samme periode som himling i skipet (se samme foto 21).

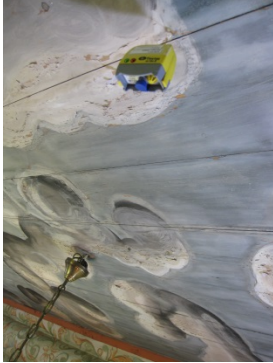
| Logger | Plassert | Bilde av logger | Kommentar |
|---|---|---|---|
| Logger 1 | I himling i skip, utenfor galleri, på bord nr. 8 fra sørvegg, ca 60 cm øst for galleri. | | <p>Logger 1 og 2 er hengt opp for å sammenligne RF og T i himlingen direkte over benkene og i himling som er «skjermet» fra varmen av galleriet.</p> <p>Loggerne er hengt opp i øyeskruer og kan nås fra galleriet. Det kreves avbiter for demontering.</p> |

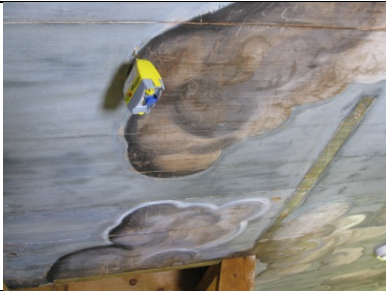
| Logger | Plassert | Bilde av logger | Kommentar |
|---|---|---|---|
| Logger 2 | I himling i skip, over galleri, på bord nr. 8 fra sørvegg, ca 40 cm fra vestvegg. | | |

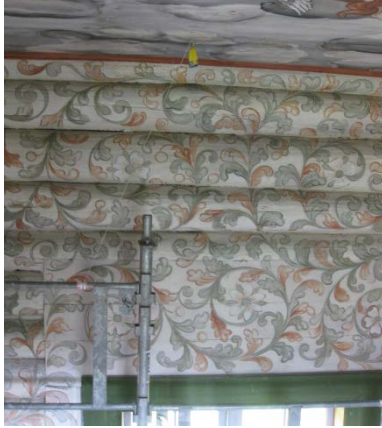
| Logger | Plassert | Bilde av logger | Kommentar |
|---|---|---|---|
| Logger 3 | I himling i kor. På bord 3 fra nordvegg. Ca 150 cm fra korskillevæggen | | <p>Loggeren er hengt opp for å sammenligne RF/T i himling med loggerne i skip.</p> <p>NB! Loggeren er hengt opp i ved at en hyssing festet til loggeren er tredd gjennom en øyeskrue skrudd i himlingen. Hyssingen er festet i en eksisterende spiker vest for vinduet på nordveggen. Hyssingen må knyttes opp og ikke kuttes, ettersom loggeren må fires ned. Demonteringen krever stige eller gardintrapp.</p> |

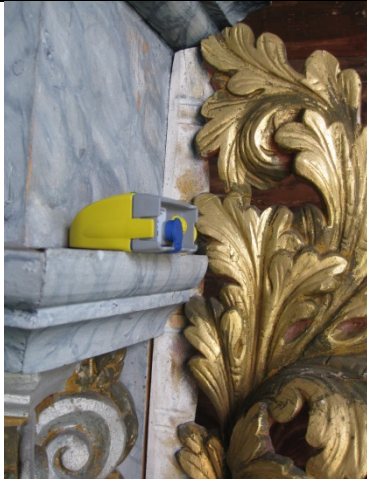
| Logger | Plassert | Bilde av logger | Kommentar |
|---|---|---|---|
| Logger 4 | På altertavlen, mot syd, ca 2 m over alterbordet. | | <p>Loggeren måler RF/T på sørdelen av altertavlen hvor mye sol kommer inn gjennom vinduet.</p> <p>Loggeren ligger løst på gesimsen mot sør, men er festet til den utskårne vingen med messingtråd. Demontering krever stige eller gardintrapp og avbiter.</p> |
