# HVORLEDES SIKRE OG FORVALTE NORSKE KIRKEBYGNINGER I FREMTIDENS KLIMA.

KAUPANGER STAVKIRKE

Tone M. Olstad og Annika Haugen

Tittel Hvorledes sikre og forvalte norske kirkebygninger i fremtidens klima. DELPROSJEKT, KAUPANGER STAVKIRKE	Rapporttype/nummer NIKU Oppdragsrapport 65/2016	Publiseringsdato 25.april 2016
	Prosjektnummer 1020461	Oppdragstidspunkt 2015
	Forsidebilde Kaupanger stavkirke, nordside, juni 2015. Foto. NIKU	
Forfatter(e) Tone M. Olstad & Annika Haugen	Sider 33	Tilgjengelighet Begrenset
	Avdeling Bygning og Konservering

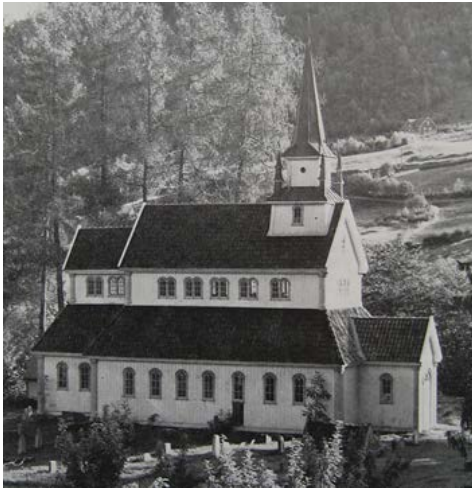
Foto til venstre viser kirken slik den ble ombygget i 1862.  
Kopi av foto i Riksantikvarens arkiv

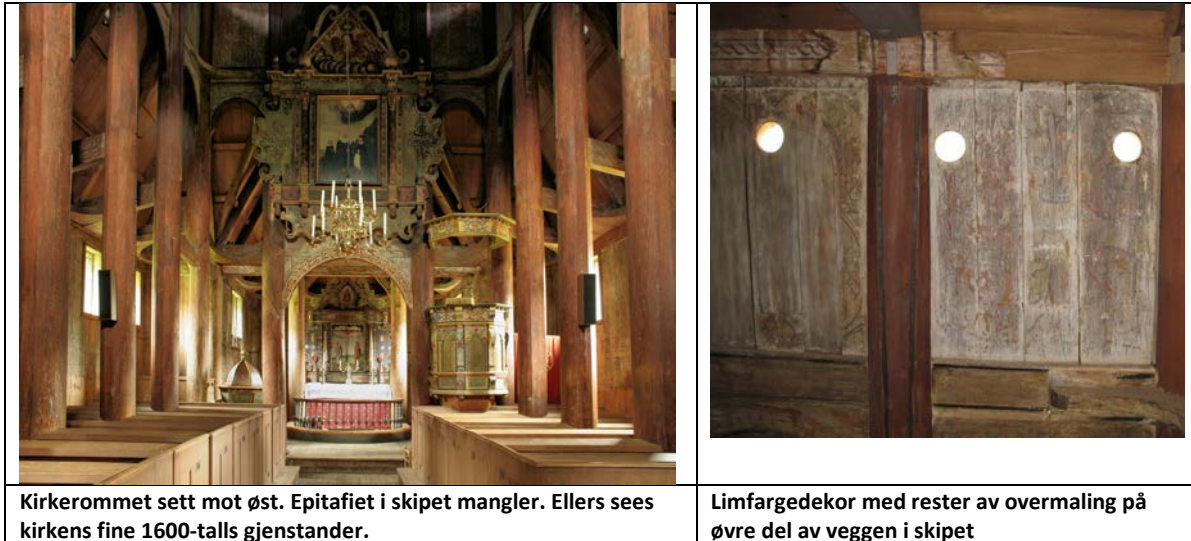
Gjenstander og malt dekor i kirkerommet ble tilstandsvurdert i perioden 2013-2015.<sup>7</sup> Vurdering av interiørets tilstand er derfor ikke vektlagt ved befaringen. Vi oppdaget ingen nye, umiddelbart synlige skader på noe av inventaret. I 2008-2009 ble inventar og interiør behandlet av NIKU.<sup>8</sup>
