HVORLEDES SIKRE OG FORVALTE NORSKE KIRKEBYGNINGER I FREMTIDENS KLIMA.

ROLLAG STAVKIRKE

Tittel Hvorledes sikre og forvalte norske kirkebygninger i fremtidens klima. DELPROSJEKT, NORE STAVKIRKE	Rapporttype/nummer NIKU Oppdragsrapport 69/2016	Publiseringsdato 25.april 2016
	Prosjektnummer 1020461	Oppdragstidspunkt 2015
	Forsidebilde Rollag stavkirke sett fra nord, juni 2015. Foto. NIKU	
Forfatter(e) Tone M. Olstad & Annika Haugen	Sider 26	Tilgjengelighet Begrenset
	Avdeling Bygning og Konservering

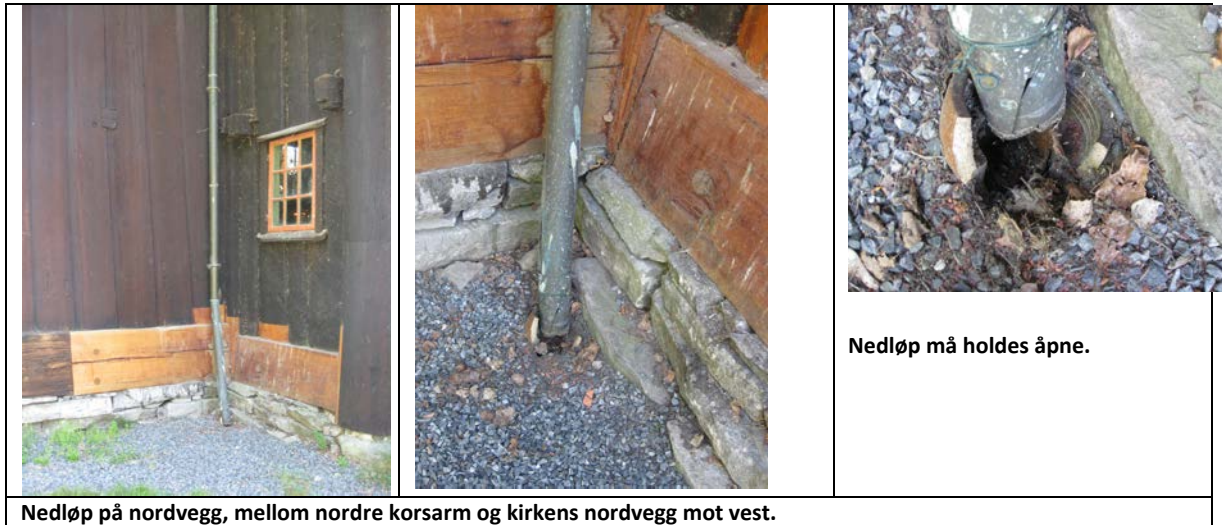
<p>Pil markerer nedløp mot øst</p>	<p>Nedløpsområde. Systemet fuktbelaster bygningen og krever god drenering.</p>

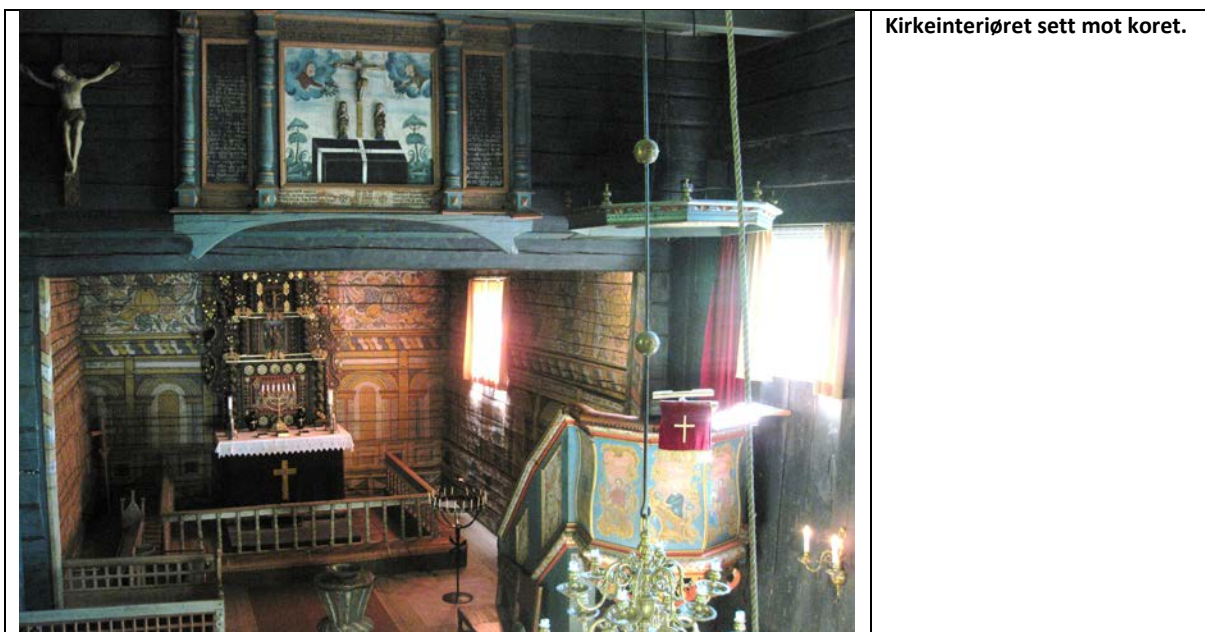
Gjenstander og malt dekor i kirkerommet ble tilstandsvurdert i perioden 2013-2015. Vurdering av interiørets tilstand er derfor ikke vektlagt ved befaringen. Vi oppdaget ingen nye, umiddelbart synlige skader på noe av inventaret. Inventaret ble behandlet tidlig på 2000 tallet av NIKU som en del av Stavkirkeprogrammet.⁷

Kirkeinteriøret sett mot koret.

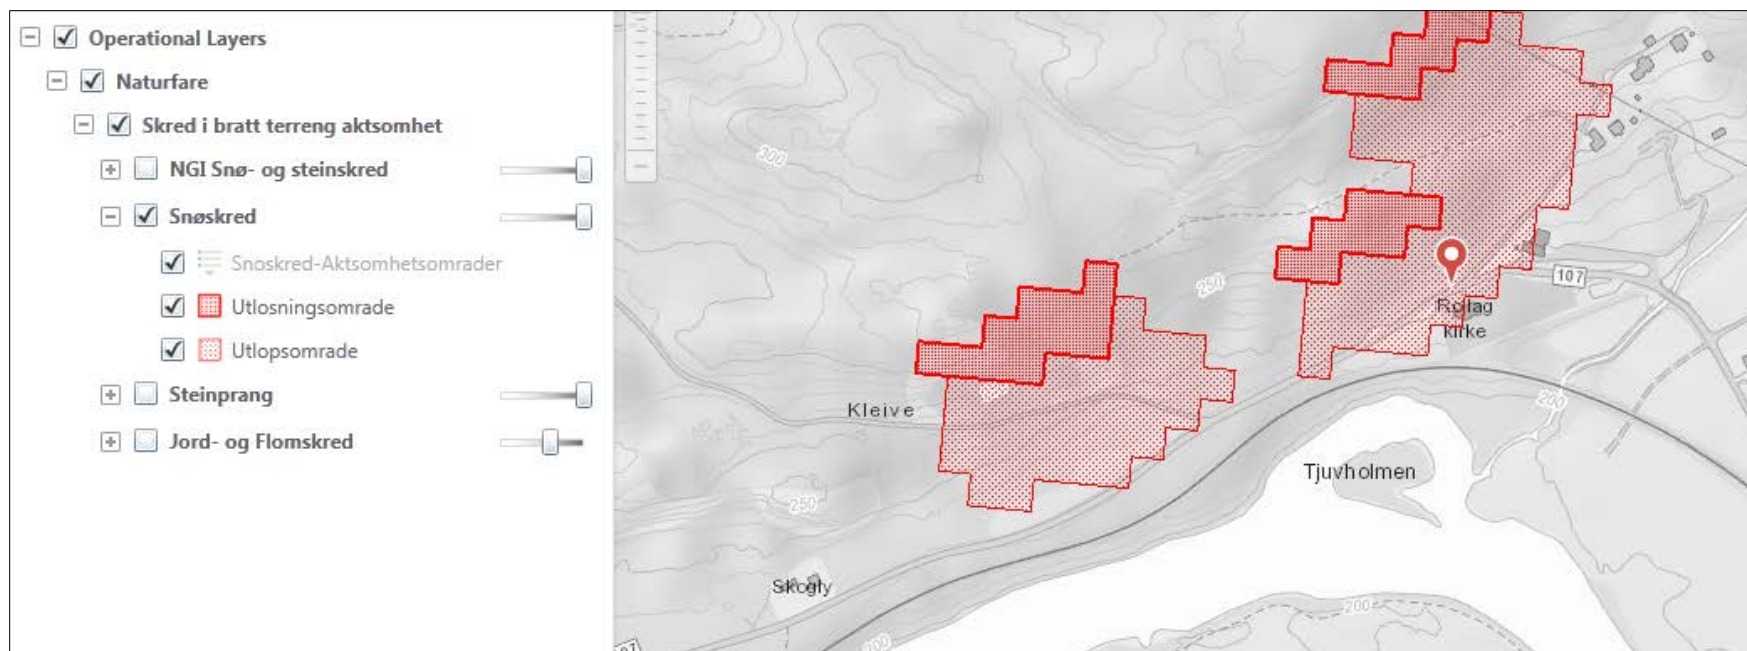
Snøskred

Den største trusselen mot Rollag stavkirke er økt vann- og fuktbelastning grunnet økt nedbør. Takflater og vannavrenning fra tak må jevnlig sjekkes og vedlikeholdes. Feil materialbruk i fuger i muren gir økt risiko for fuktinnsig med påfølgende risiko for skader. Kirken står i utløpsområde for snøskred.
