HVORLEDES SIKRE OG FORVALTE NORSKE KIRKEBYGNINGER I FREMTIDENS KLIMA

A 149 ØYE STAVKIRKE

Tone Marie Olstad og Fredrik Berg

Tittel HVORLEDES SIKRE OG FORVALTE NORSKE KIRKEBYGNINGER I FREMTIDENS KLIMA A 149 ØYE STAVKIRKE	Rapporttype/nummer NIKU Oppdragsrapport 124/2016	Publiseringsdato 03.03.2017
	Prosjektnummer 1020854	Oppdragstidspunkt September 2016
	Forsidebilde Øye stavkirke sett fra vest. Foto NIKU	
Forfatter(e) Tone Marie Olstad og Fredrik Berg	Sider 32	Tilgjengelighet Åpen
	Avdeling Konservering

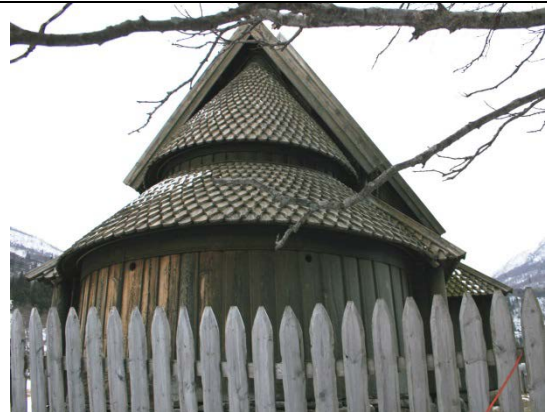
Kirkens østvegg. Begge foto: KA, 2007

Bildene nedenfor viser situasjonen for et utvalg punkter for kirkebygget ved befaringstidspunktet og at algevekst er et vedvarende problem. Algeveksten viser at fukt blir stående i materialene.

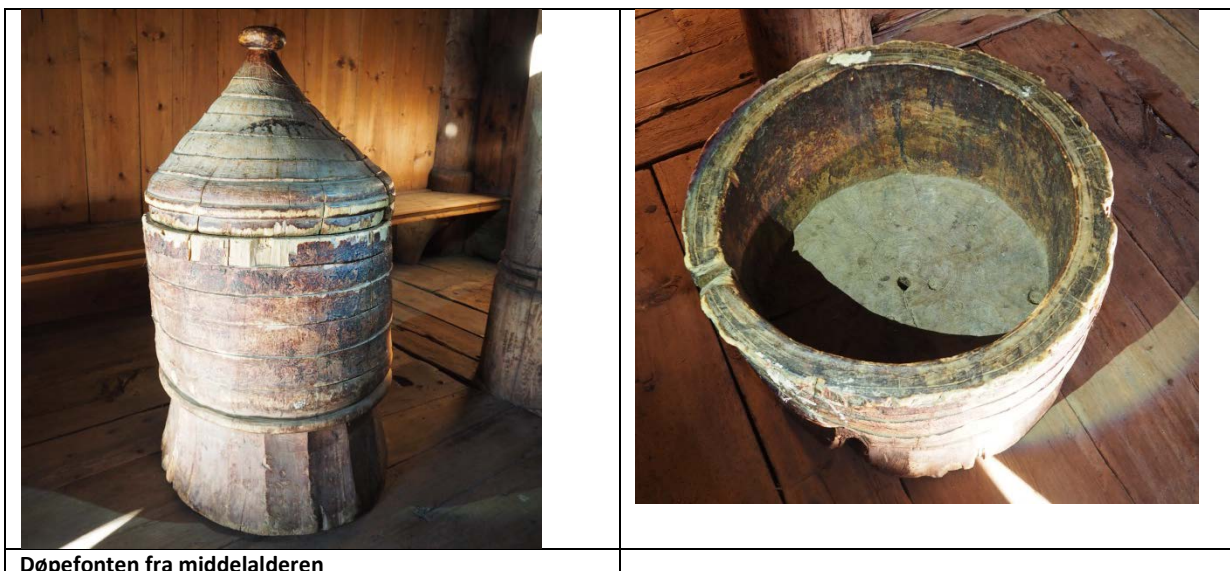
Gjenstander og malt dekor i kirkerommet ble tilstandsvurdert i perioden 2013-2015.⁴ Vurdering av interiørets tilstand er derfor ikke vektlagt ved befaringen. Vi oppdaget et lite område med løs maling nede på krusifiksets kors.

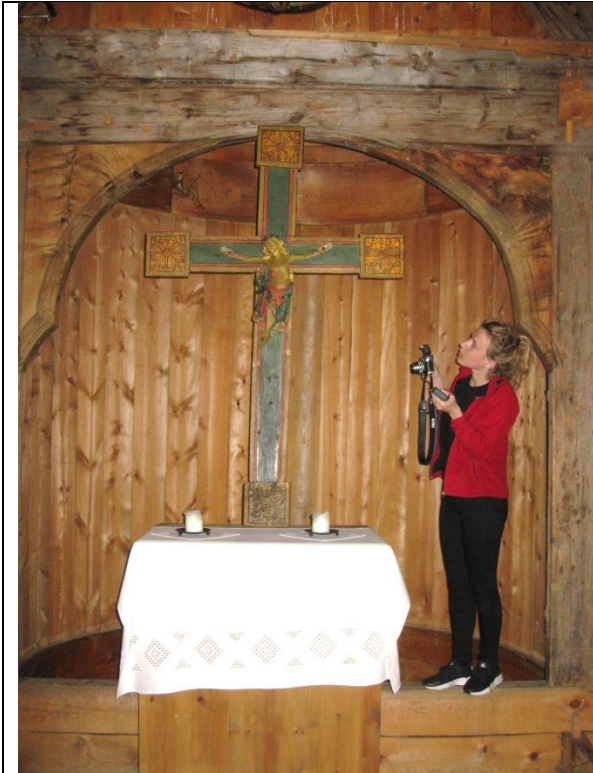
Middelalderkrusifikset på alteret. (Ingeborg Christine Løvdal)

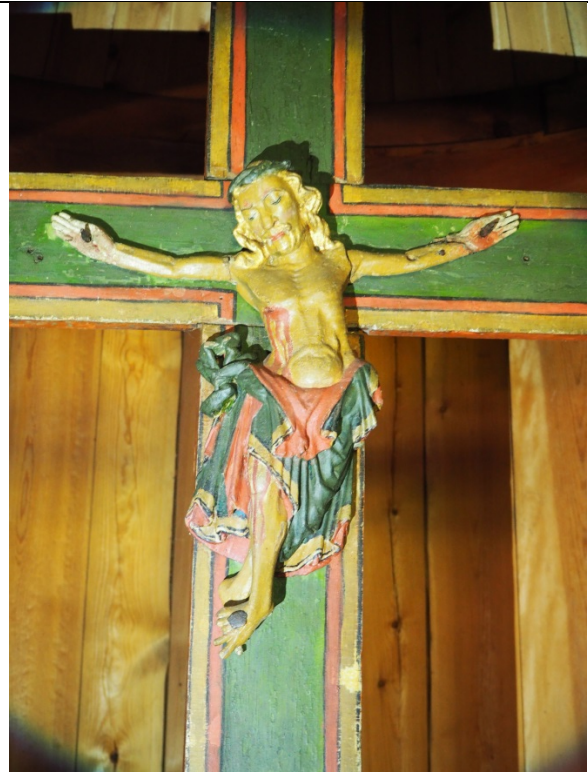
Middelalderkrusifikset
