UNDERSØKELSER OG KONSERVERING AV HANSSONEPITAFIET

A210 Valle kirke, Lindesnes kommune

Tittel Undersøkelser og konservering av Hanssonepitafiet A210 Valle kirke, Lindesnes kommune	Rapporttype/nummer NIKU Oppdragsrapport 110/2015	Publiseringsdato 10.09.2015
	Prosjektnummer 1020044	Oppdragstidspunkt 2014
	Forsidebilde Hanssonepitafiet etter konservering, Birger Lindstad	
Forfatter(e) Karen Mengshoel og Christina Spaarschuh	Sider 74	Tilgjengelighet Åpen
	Avdeling Konservering

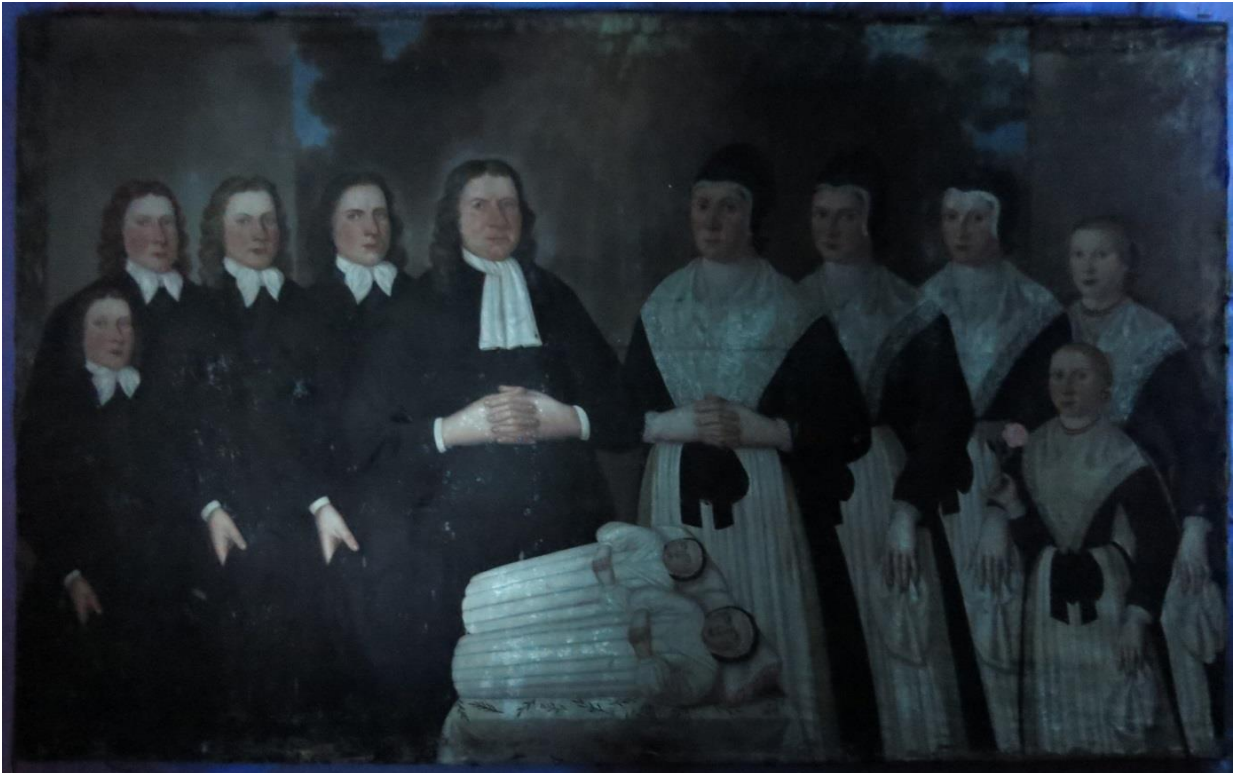
Foto av et maleri i ultrafiolett lys (UV) kan gi informasjon om overflatefenomener som overmalinger, retusjer, ferniss og lignende.⁸ Hansson-epitafiet ble undersøkt med håndholdt UV-lampe og fotografert med et Canon 5d-kamera. Ferniss og retusjer ble påvist.

Figur 4 Heloptak Hansson-epitafiet i ultrafiolett lys (foto: Karen Mengshoel 2014)

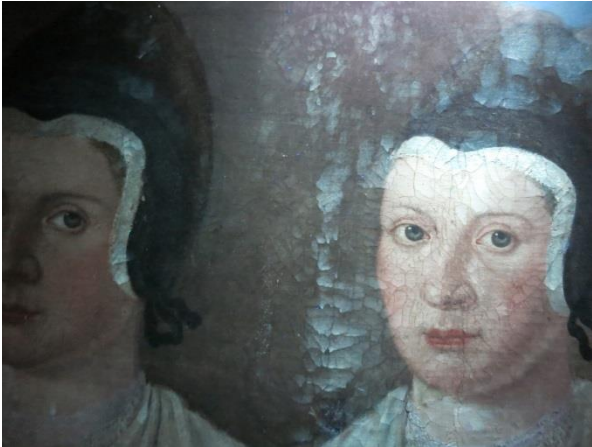
Figur 7 De to eldste døtrene. Ujevn ferniss (foto: Karen Mengshoel, 2014)

I lyse områder, som de døde spedbarnas kjoler, var en gulnet ferniss synlig. Fernissen hadde fordelt seg ujevnt over malingsflakene og fremhevet krakeleringsmønsteret i overflaten (fig 42). I UV var det tydelig at en slik ferniss også lå på den brune fargen i bakgrunnen (fig 7).

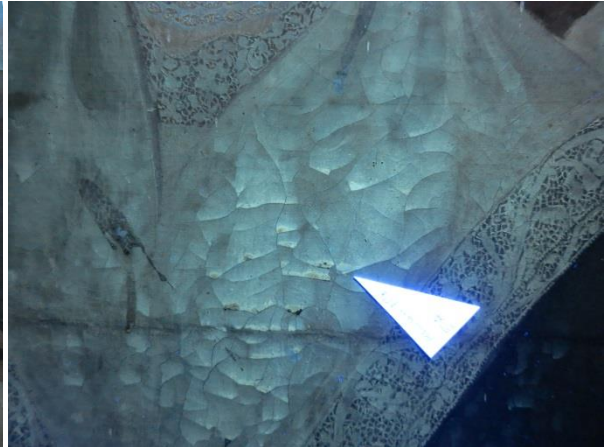
Figur 8 Morens sjal med ujevn ferniss (foto: Karen Mengshoel, 2014)

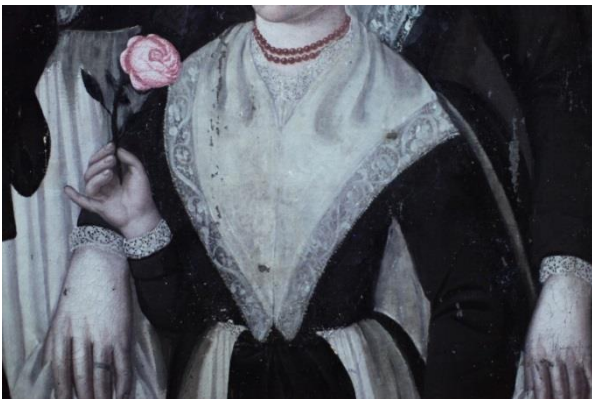
Figur 9 Den yngste datterens sjal, og forkle og nest eldste datters forkle. Overmalinger i forklærne (foto: Edwin Verweij, 2014)

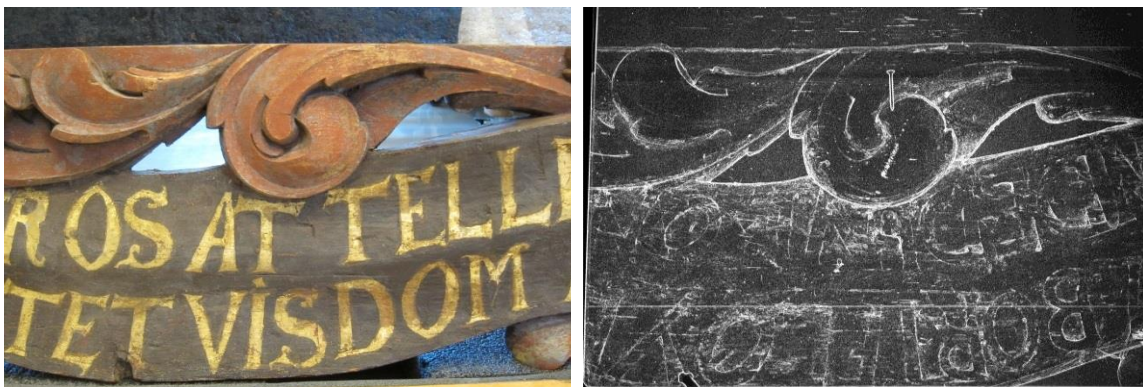
Skriftfeltet på nedre rammeelement har blitt røntgenundersøkt som del av et videre forskningsprosjekt.¹⁸ Ved undersøkelsen ble det funnet en tekst som ligger under dagens synlige skrift. Røntgenbildene viser at det skjulte skriftfeltet har samme tekst men er snudd opp ned og med noe forskjellig ordvalg og stavemåte (figur 25a og b).

Den underliggende skriftens karakteristiske utforming tyder på at den kun består av riss i treverket. Rissene var trolig forberedelser for utskjæring av bokstaver som det ble gjort på det øvre skriftbåndet og de to våpenskjoldene, som så ble forkastet. Hele pynterammen har et rødt første fargelag. I innrissene ligger det i tykkere lag enn på treverket ellers og derfor fremstår de lysere enn omgivelsen på røntgenbildet.

Figur 25a Detalj av nedre skriftfelt på pynterammen (foto: Christina Spaarschuh, 2015)

Figur 25b Røntgenbilde av samme område. Under dagens synlige tekst ligger samme tekst med bare med noen få endringer. På røntgenbildet står det opp ned, men tydelig *...bortfløyer...*, mens på det synlige skriftfeltet står *... bortløber ...* (foto: Christina Spaarschuh, 2015)

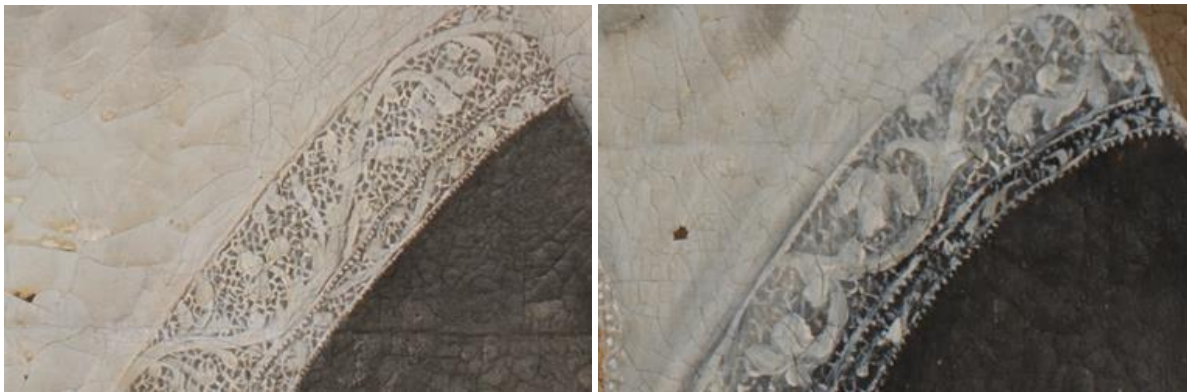
Sjalene: Det er gjort endringer i komposisjonen. Disse er sannsynligvis av eldre dato. Blant annet er blondekantene på døtrenes sjal overmalt, og de er gjort smalere. Det eneste sjalet som ikke er overmalt er morens, og det er påfallende hvordan blondene i døtrenes sjal er malt i en annen kvalitet enn morens (fig 23a, b).

Figur 26a Detalj morens sjal. Original blondekant (foto: Karen Mengshoel, 2014)

Figur 26b Detalj nest yngste datters sjal. Sekundær blondekant (foto: Karen Mengshoel, 2014)

Årsaken til disse endringene er ikke kjent. Overmalingene er ikke utført for å skjule skader, så det er mer sannsynlig at sjalene er endret for å passe inn i en nyere klesmote.

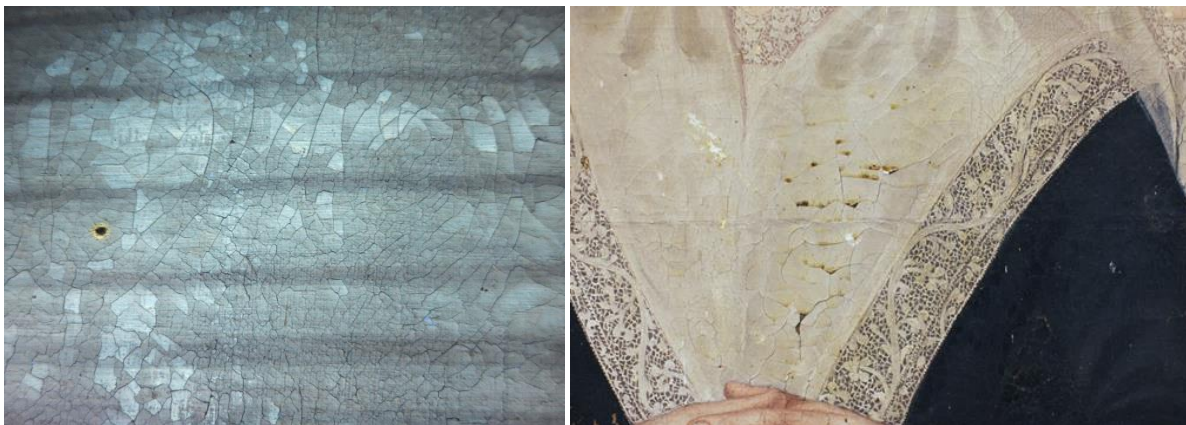
Selv om maleriet ikke bærer spor av en helhetlig sekundær ferniss, kan det ikke utelukkes at det har blitt refernissert. Langs øvre og venstre kant var imidlertid tydelige spor etter et fernisslignende materiale som ser ut til å ha blitt påført lokalt for å reintegrere en overmaling (fig 41). Dette materialet var også mørkt og misfarget.

Figur 42 Detalj tatt i UV-lys fra spedbarnas bekledning. (foto: Karen Mengshoel, 2014)

Figur 43 Et fernisslignende materiale som har rent nedover overflaten og samlet seg i fordypninger og langs nedre kant av malingsflak. (foto: Karen Mengshoel, 2014)

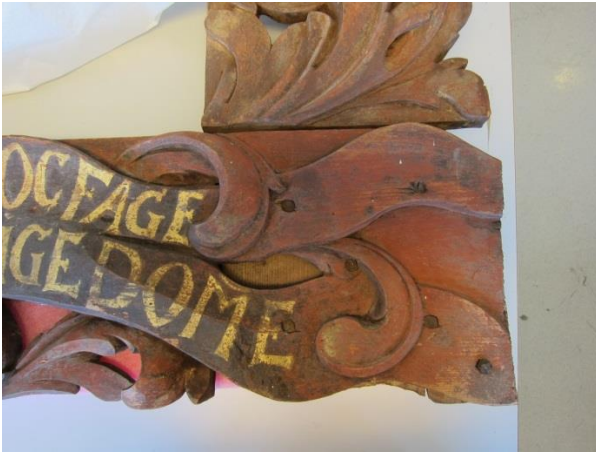
Figur 45 Detalj av nedre høyre hjørne. Sammenføyningen hadde åpnet seg (foto: Christina Spaarschuh, 2014)

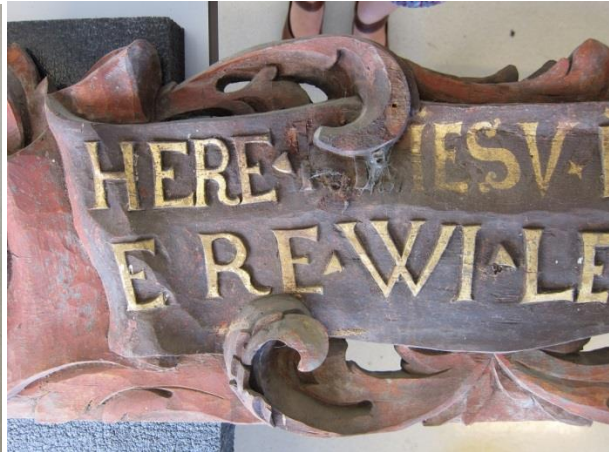
Figur 46 Detalj av øvre rammeelement. Deler av akantusbladene er brukket av. Overflaten har spindelnev og støv (foto: Christina Spaarschuh, 2014)

Pynterammen var skitten og støvete, og hadde spindelnev og spor etter insekter og sopp (fig 43). Dessuten var det malingsflekker av tak- eller annen maling på overflaten, samt renn på våpenskjoldene (fig 46).

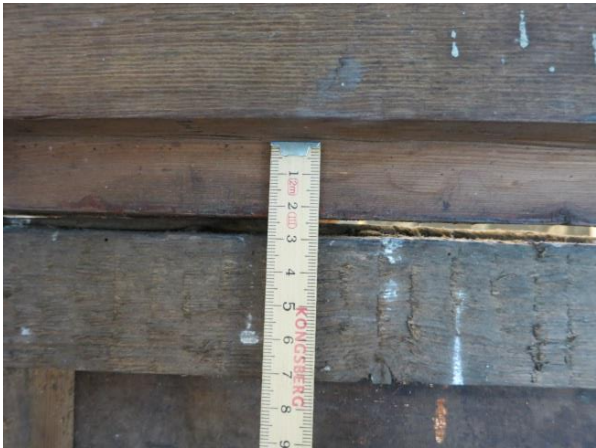
Figur 47 Pynterammen var blitt for stor for maleriet, slik at maleriet ikke satt i pynterammens fals men stakk delvis ut av pynterammen (foto: Karen Mengshoel, 2013)

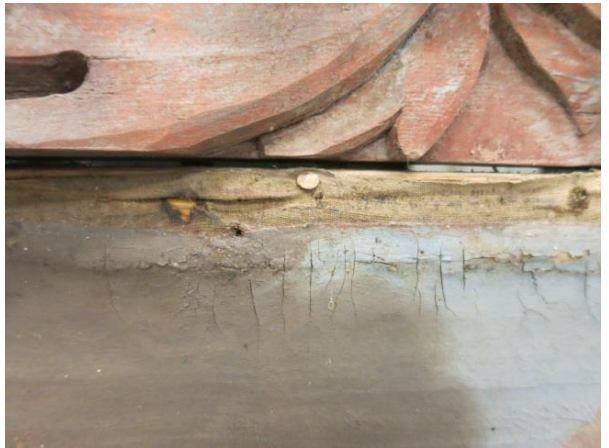
Figur 48 Foto fra samme område fra forsiden. Maleriet ligger foran kanten av pynterammen. (foto: Karen Mengshoel, 2013)

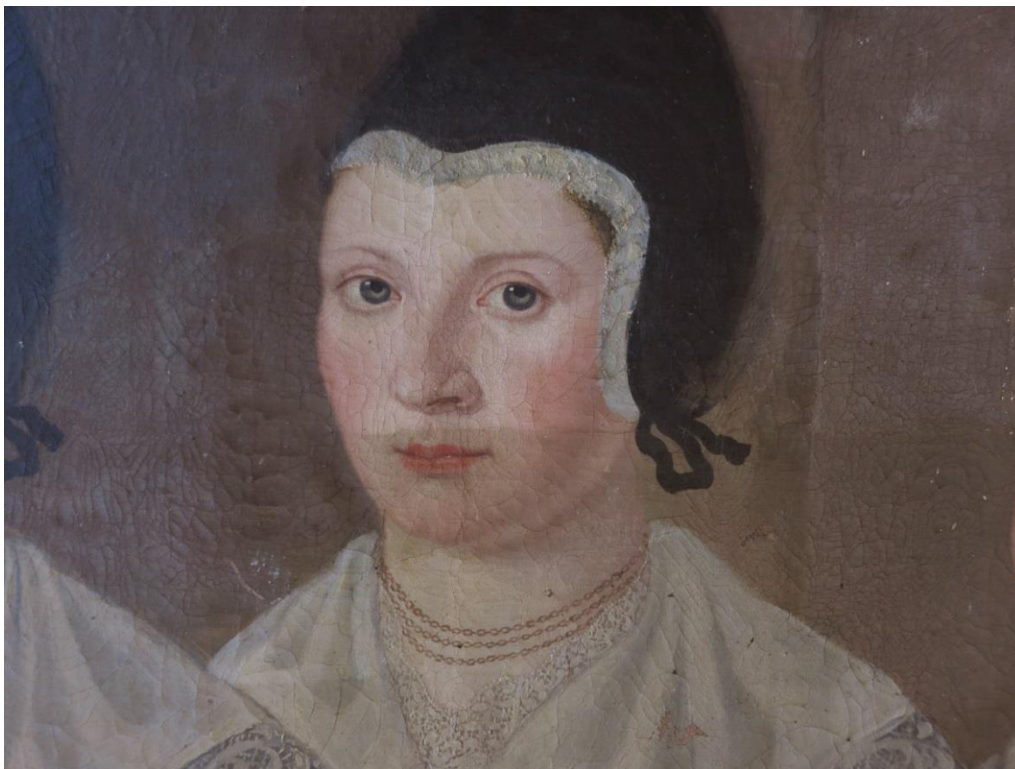
Figur 50 Detalj under rensing av overflateskitt (foto: Karen Mengshoel, 2014)

Der overflaten var tilstrekkelig robust ble den renses for overflateskitt med en Carbopolgel med pH 7 og 8,5. Ellers ble en 1 % triammoniumcitratløsning (TAC) med etanol brukt på områder der Carbopolgelen ville løse det originale malingslaget. Mer sårbare områder ble renses med spytt, med polyuretansvamp eller latt stå urenses. På grunn av maleriets ujevne og sårbare overflate var det flere steder nødvendig å rense langs formene for å unngå renseskiller.

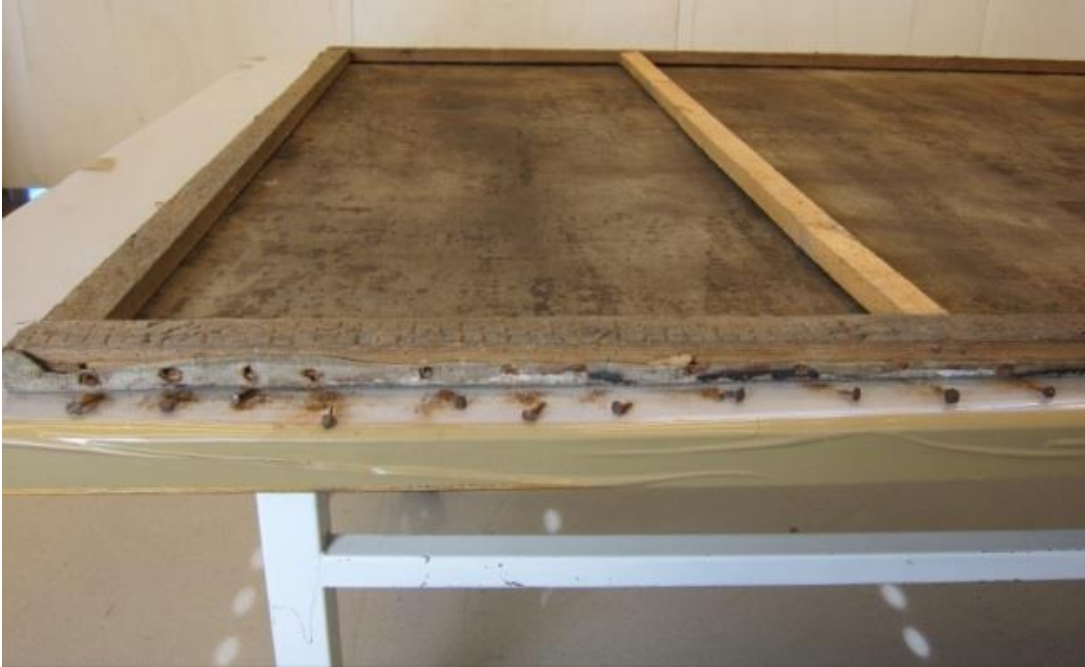
Figur 52 Detalj av lerretsmaleriets bakside under demontering fra blindramme. (foto: Christina Spaarschuh, 2014)

Maleriet ble så demontert fra blindrammen ved å ta ut spikrene (fig 52). Etter det ble maleriets bakside rensset for løst støv og smuss og oppspenningskantene ble planert ved bruk av noe fukt og lodd (fig 53).

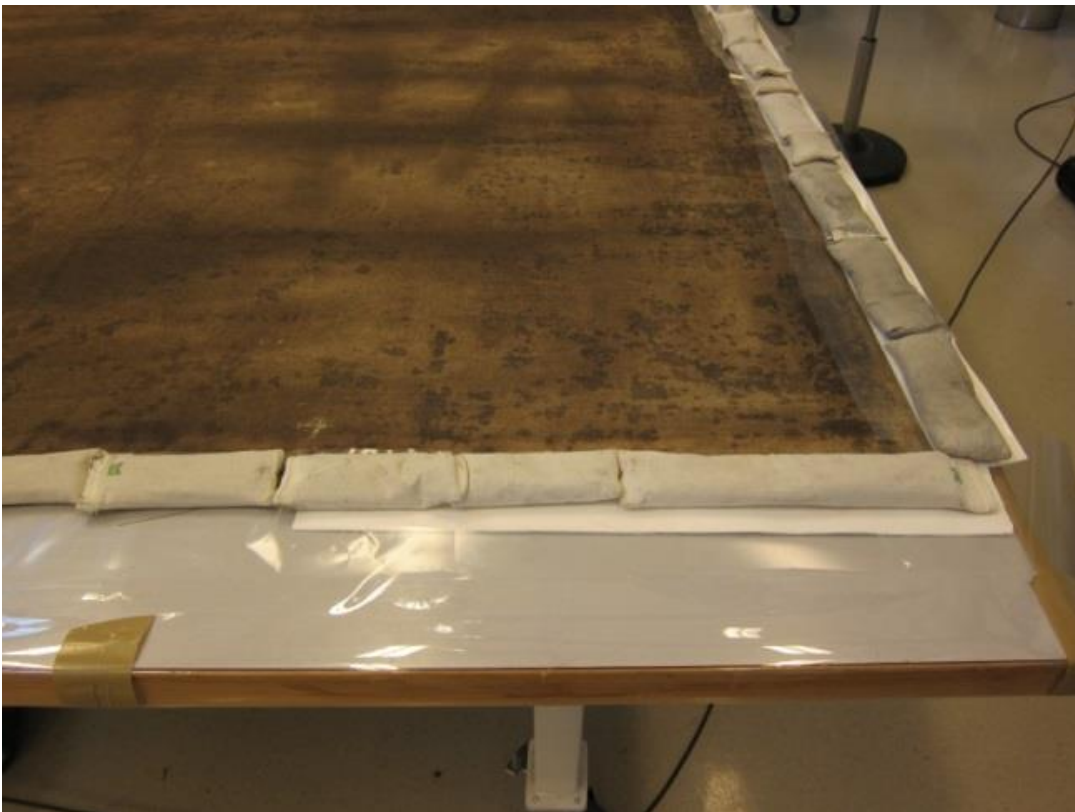
Figur 53 Detalj av maleriets bakside under planering av oppspenningskantene. (foto: Christina Spaarschuh, 2014)

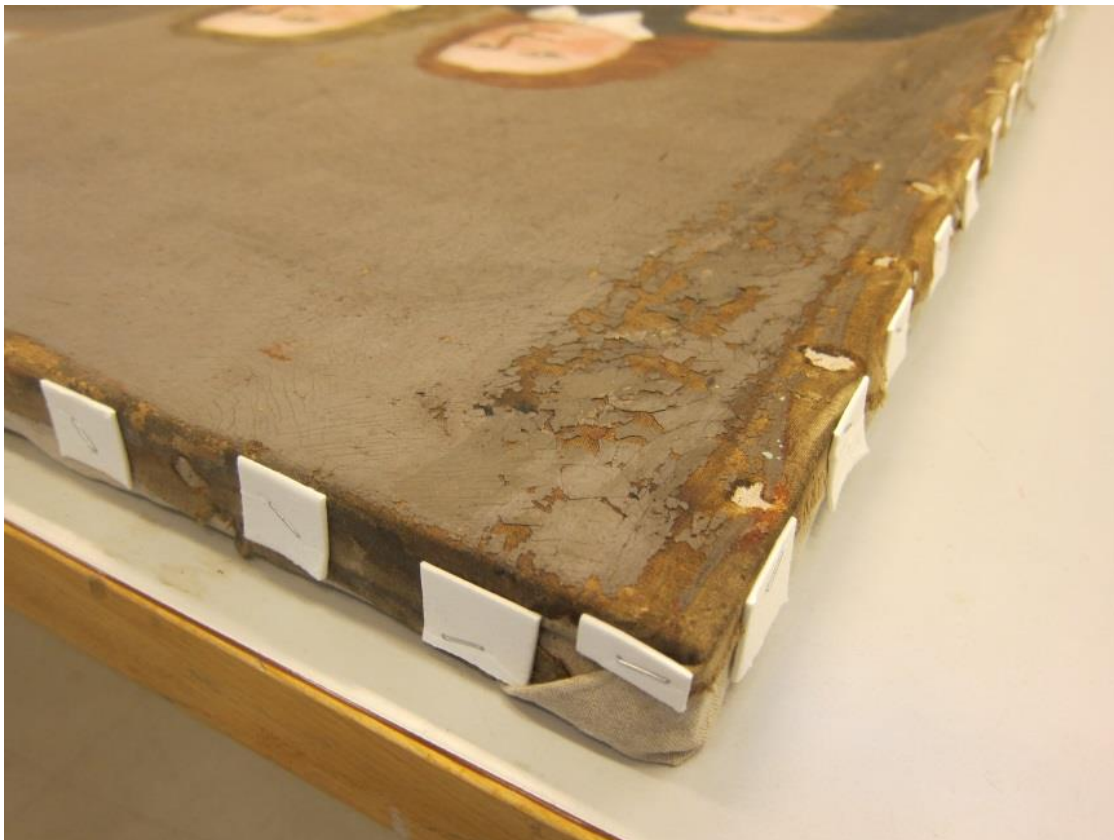
Figur 54 Detalj av øvre venstre hjørne etter oppspenning på den nye blindrammen (foto: Christina Spaarschuh, 2015)

For å stramme maleriet på den nye blindrammen ble det brukt stifter. Som underlag under stiftene ble det lagt firkanter av syrefri kartong for å beskytte og støtte oppspenningskanten (figur 54).

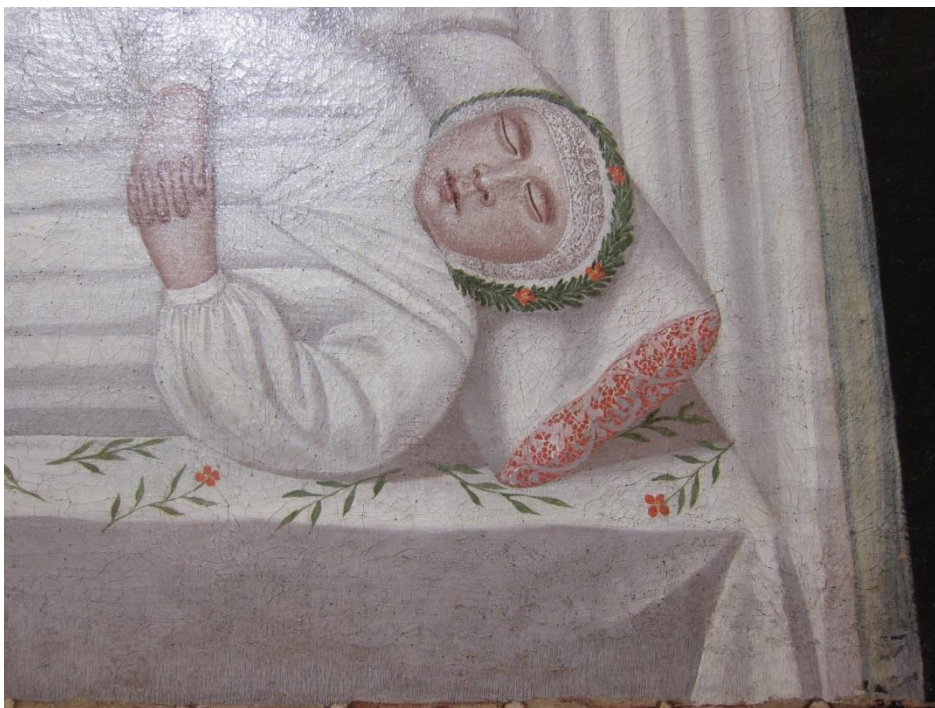
Figur 58 Detalj av lerretsmaleriet etter retusjering (foto: Christina Spaarschuh, 2014)

Alle kittinger ble retusjert med harpiksbasert maling utviklet for konservering. Målet med retusjeringen var å integrere skadde områder og gi maleriet et jevnere helhetsinntrykk (fig 58, 59, 60). I retusjene ble det brukt vertikale streker slik at retusjene lett lar seg identifisere men allikevel kompletterer maleriet

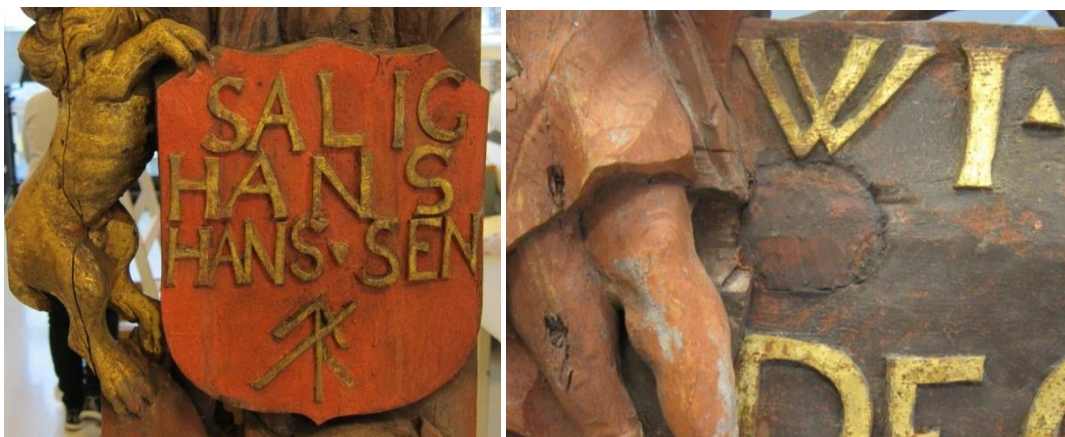
Figur 61 Venstre våpenskjold etter retusjering (foto: Christina Spaarschuh, 2014)

Figur 62 Spunset og retusjert hull (foto: Christina Spaarschuh, 2014)

På pynterammen ble kun skjemmende flekker av tak- eller veggmalning retusjert. Arbeidet ble utført med dammar-ferniss 25 % og pigment (fig 61, 62).
