NIKU Oppdragsrapport 217/2010

# Altertavle og prekestol i Risør kirke

Behandlingsrapport

Til: Riksantikvaren  
Fra: NIKU  
Emne: Prekestol og altertavle i Risør kirke. Behandlingsrapport  
Topografisk nr.: A 181  
Prosjektnr. NIKU: 156.3580  
Oppdragsgiver: Riksantikvaren  
Utførelse hovedprosjekt: 11.-27. oktober 2010  
Prosjektleder: Nina R. Kjølse, malerikonservator NIKU  
Prosjektmedarbeidere: Anne A. Ørnhøi, Ingrid G. Matheson, Dagheid Berg, samtlige malerikonservatorer NIKU. Carina O. Igelstad, malerikonservator, Magalie Bonaud, konservatorstudent.  
Rapport: Nina R. Kjølse  
Kvalitetssikring: Merete Winness, konservator/avdelingsleder NIKU

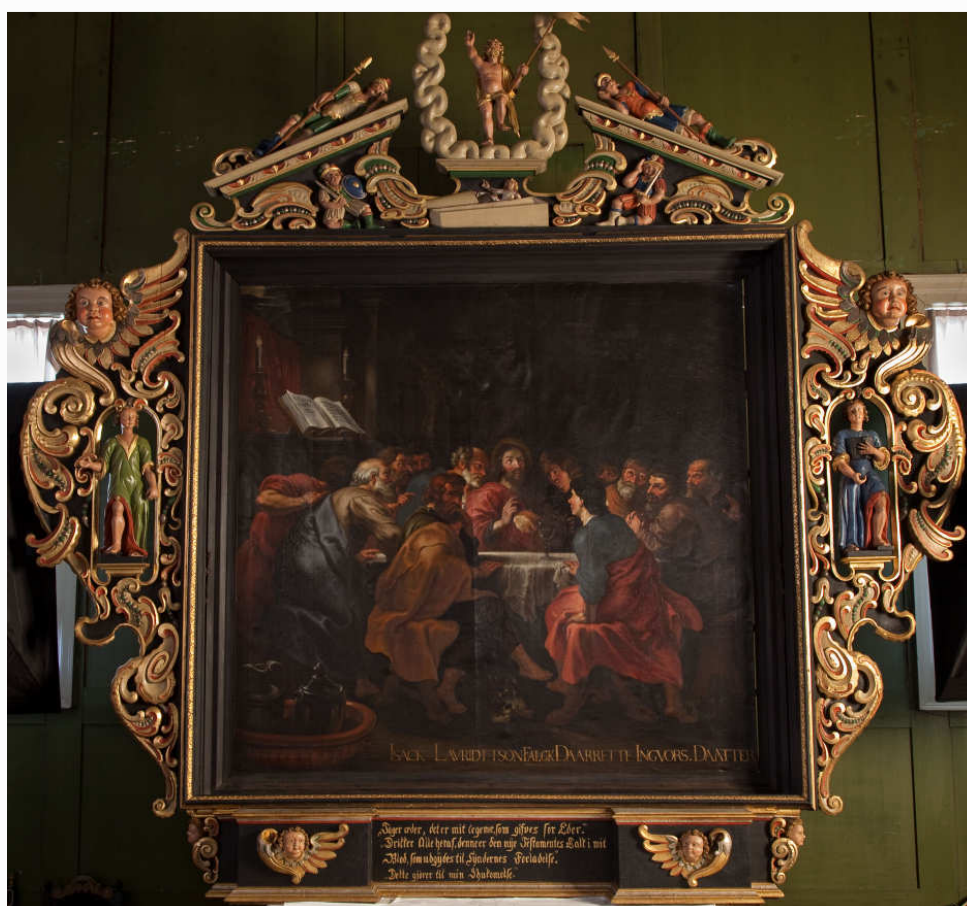
Altertavlen etter konservering. Foto: Lindstad 2010

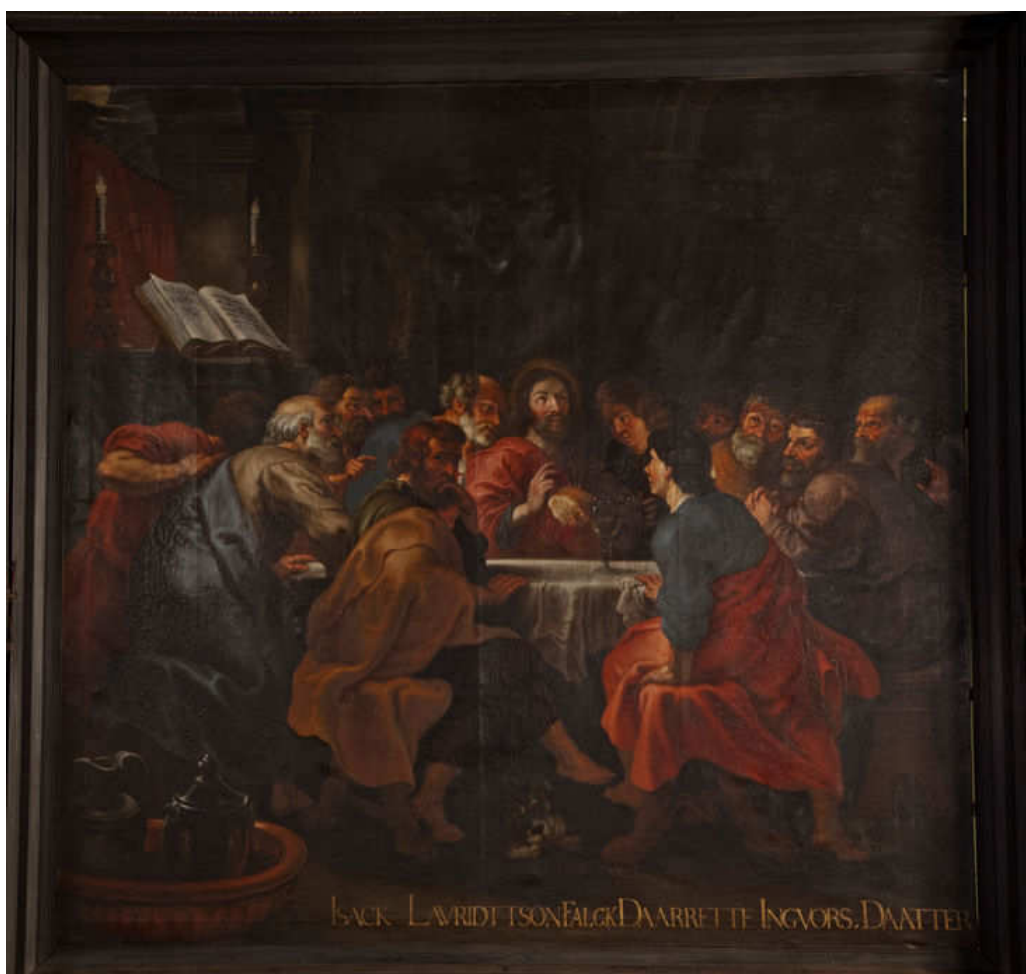
Maleri etter konservering. Foto: Lindstad 2010

Alle områder med malingsutfall ble retusjert med tørrpigmenter i ferniss. Retusjene ble lagt i flere lag for å oppnå riktig glans. Resultatet ble et mer helhetlig maleri uten synlige skader.
