MUNKHAUGVEITA 5 – 7, TRONDHEIM, TRØNDELAG, TA 2015/17

ARKEOLOGISK UNDERSØKELSE MED KARTLEGGING AV FORHOLD
FOR TILSTAND OG BEVARING AV KULTURLAG SAMT ETABLERING AV
MILJØOVERVÅKINGSPROGRAM

Petersén, Anna og Bergersen, Ove

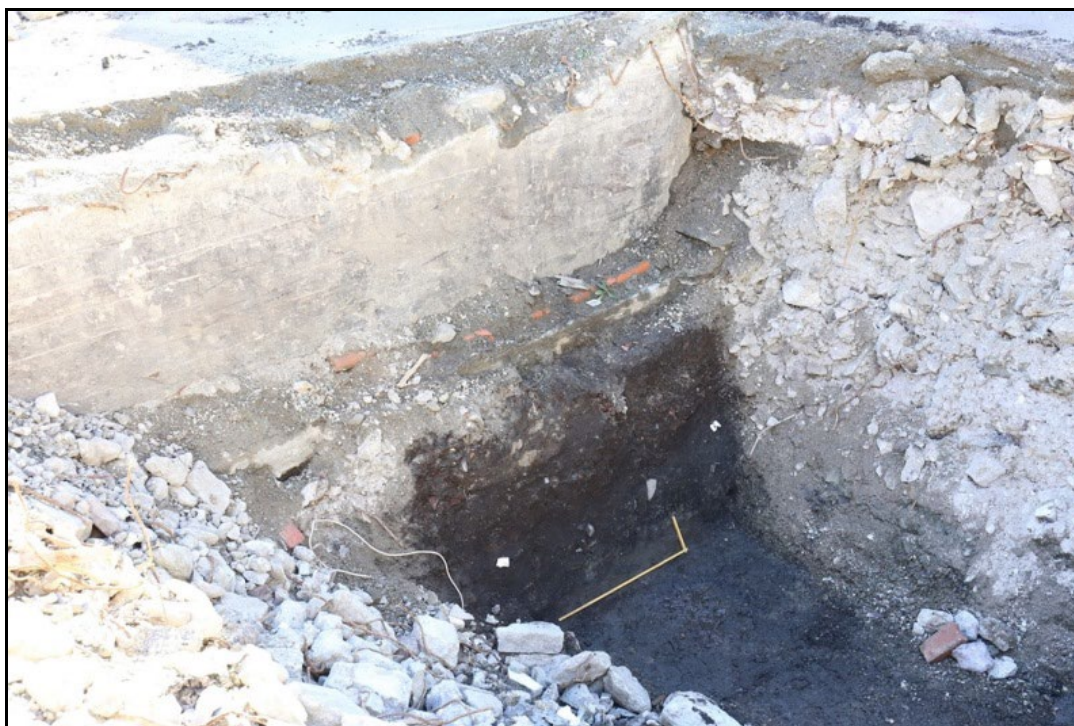
Figur 4. Oversikt. Søndre del av Hull 1 med profil 1:1 mot sørvest. Foto: nik_ark_339321.

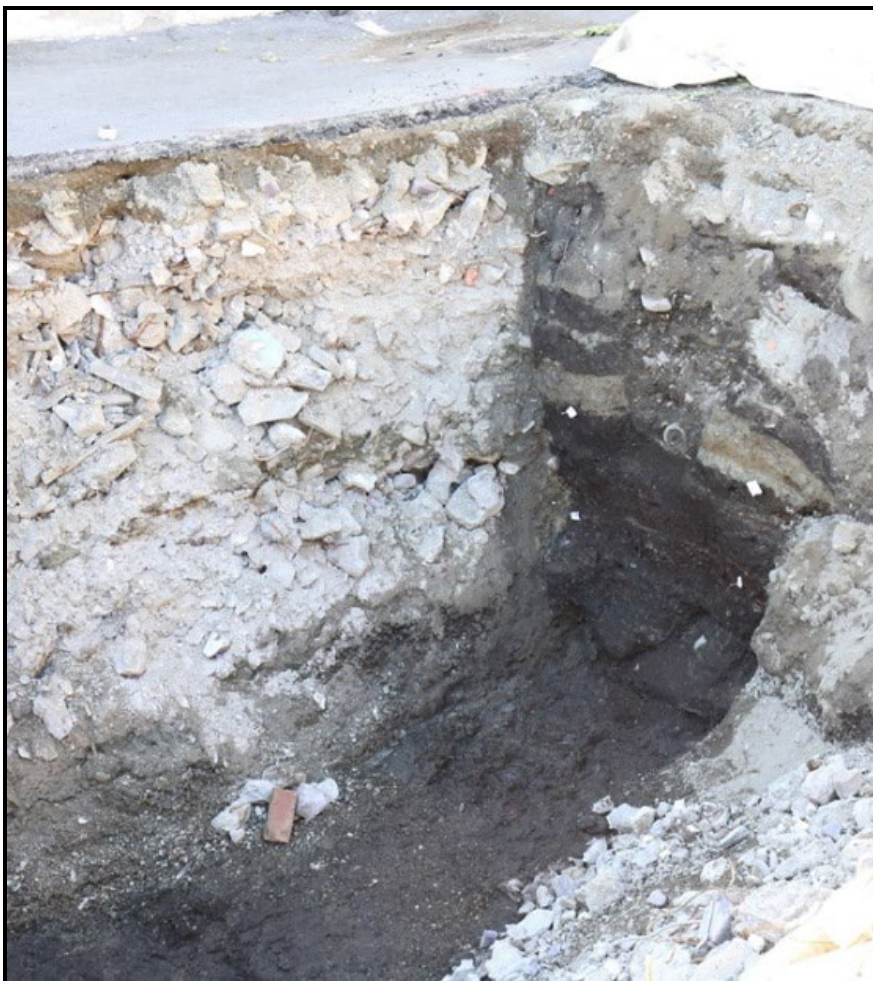
Figur 5. Oversikt. Nordre del av Hull 1 med profil 1:2 mot nord. Foto: nik_ark_339320.

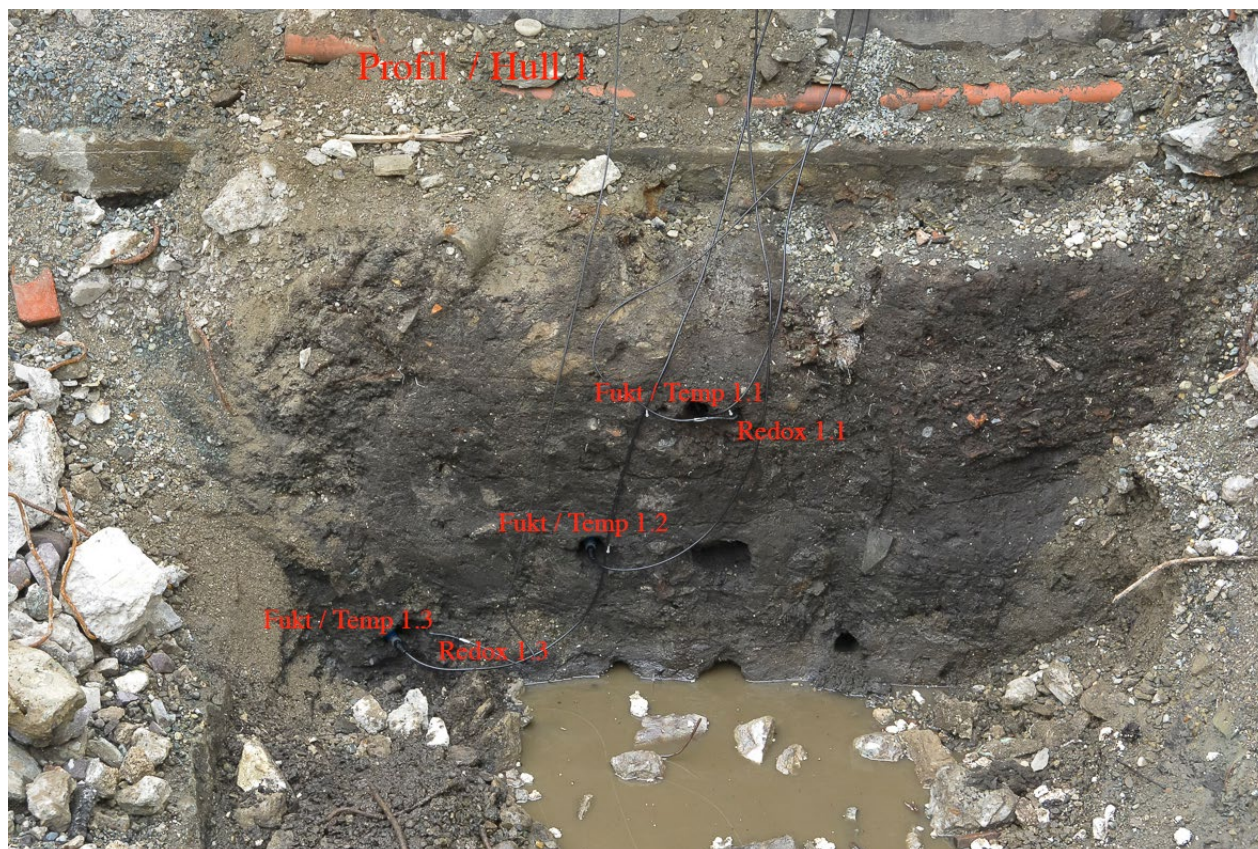
Kulturlagsprøver for jordkjemisk analyse ble tatt ut av Ove Bergersen, NIBIO. Sensorer ble plassert i profil 4:1 mot øst i «hull 4», og i profil 1:1 mot sør i Hull 1 (**Figur 10 og 11a-b**). I Hull 1 ble de nedre sensorene plassert noe høyere enn opprinnelig planlagt fordi bunnen av Hull 1 ble fylt med dieselblandet vann som sannsynlig kommer fra et ødelagt rør under den nedrevne bensinstasjonen. Hull 1 ble pumpet fritt fra vann før installasjon, men det var jevnt tilsig av vann etter pumping.

Figur 10. Oversikt over plassering av sensorer i profil 1:2, Hull 1. Foto: NIBIO.

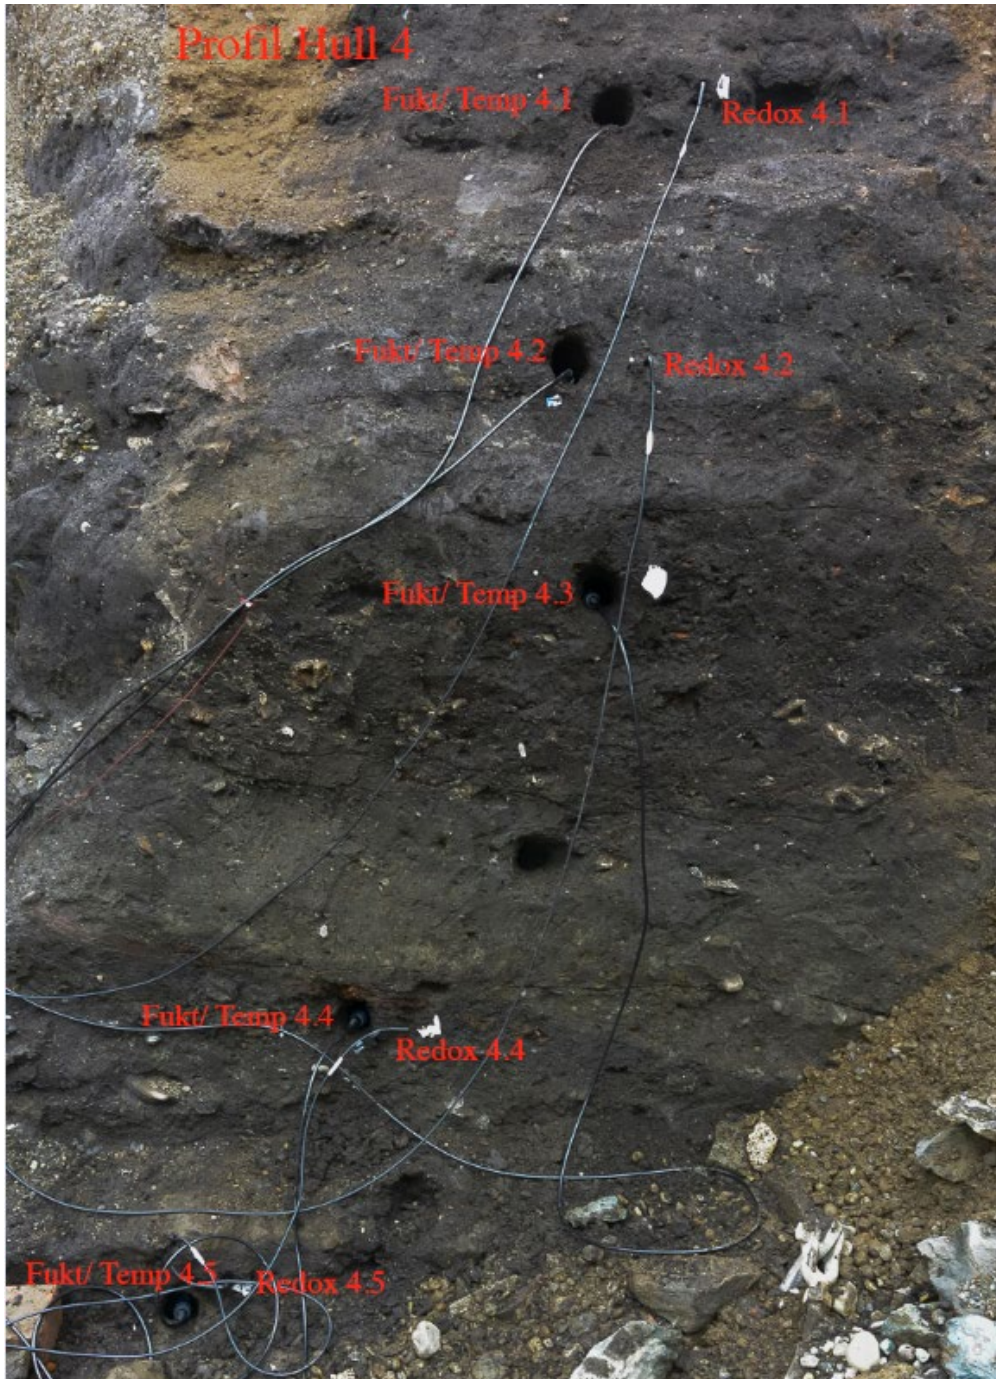
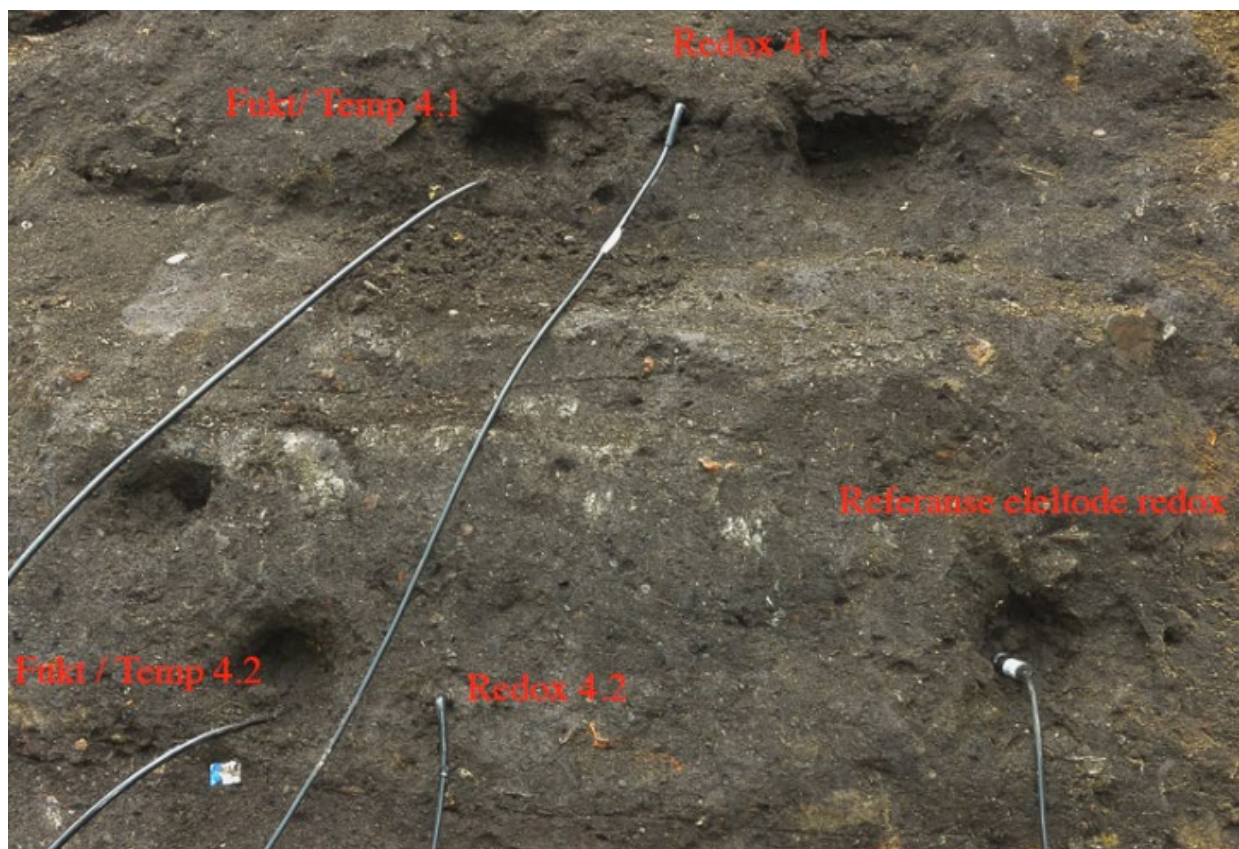
Figur 11 a og b. a) Hull 4 profil 1 med sensorer (over) og plassering ref. elektrode (under). b) Plassering ref. elektrode for redoks målinger ble valgt i representativt lag 4.2. Foto: NIBIO.

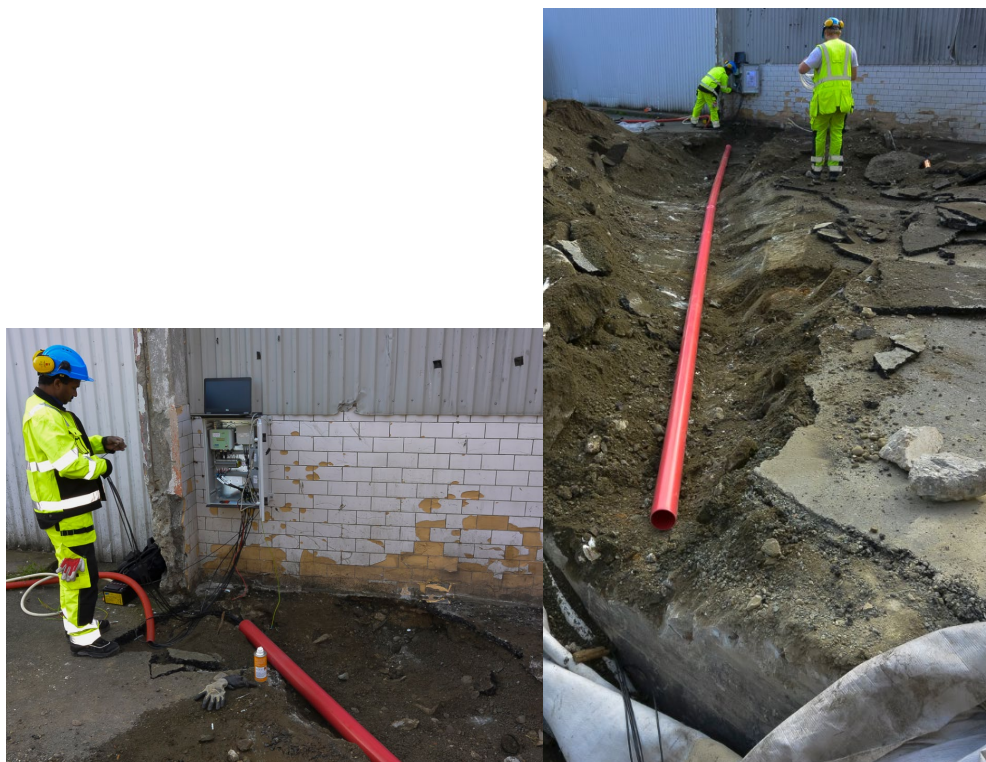
Kabler fra sensorerne i profil 4:1 og profil 1:1 ble lagt i rør, og rørene ble gravd ned ca. 0,4 m under dagens overflate og kablene ble ført frem og tilkopleet dataloggeren i skap er montert på husvegg mot sør. Alt utstyr og at det var kontakt med datalogger ble kontrollert før Hull 1 og Hull 4 ble fylt igjen (**Figur 12 a og b**). Rørføringen ble målt inn med GPS av graveentreprenør Søbstad AS.

Figur 12a og b. a) Skap med datalogger montert på husvegg, b) grøft med kabler i rør. Foto: NIBIO.
