ALTERSKAPET I A 311 SANDE KIRKE

UNDERSØKELSER OG BEHANDLING

Tittel Alterskapet i A 311 Sande kirke UNDERSØKELSER OG BEHANDLING	Rapporttype/nummer NIKU Oppdragsrapport 42/2019	Publiseringsdato 14.04.2020
	Prosjektnummer 1021016	Oppdragstidspunkt Januar-juni 2019
	Forsidebilde Alterskapet i Sande kirke, foto: Birger Lindstad	
Forfatter(e) Tone M. Olstad & Karen Mengshoel	Sider 129	Tilgjengelighet Åpen
	Avdeling Konservering

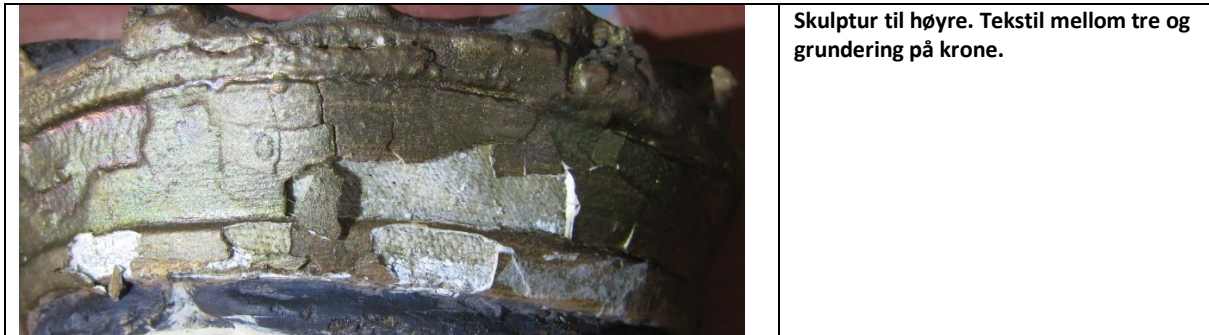
Skulptur til høyre. Tekstil mellom tre og grundering på krone.

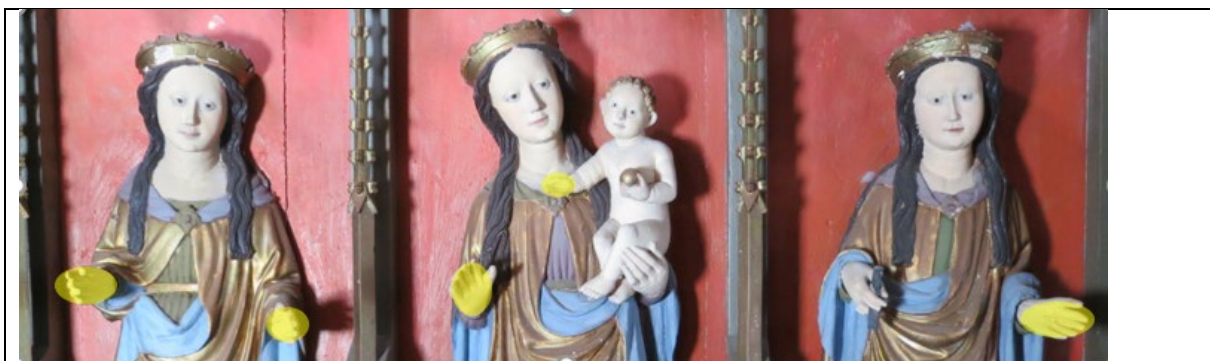
Sekundære hender er markert med gult. Alle kronetakkene mangler. Den høyre skulpturen mangler deler av attributtet den holder i sin høyre hånd.

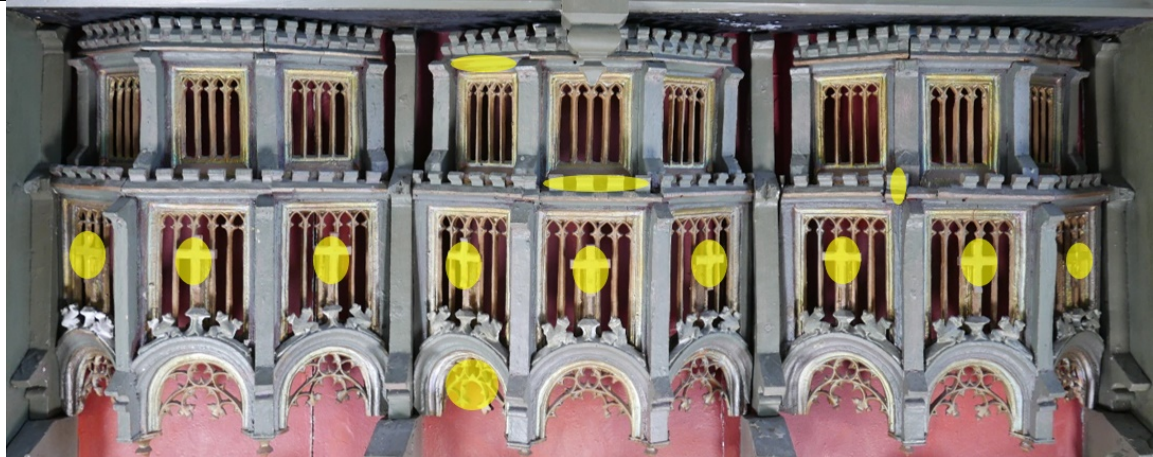
Sekundære elementer på baldakinene er markert med gult

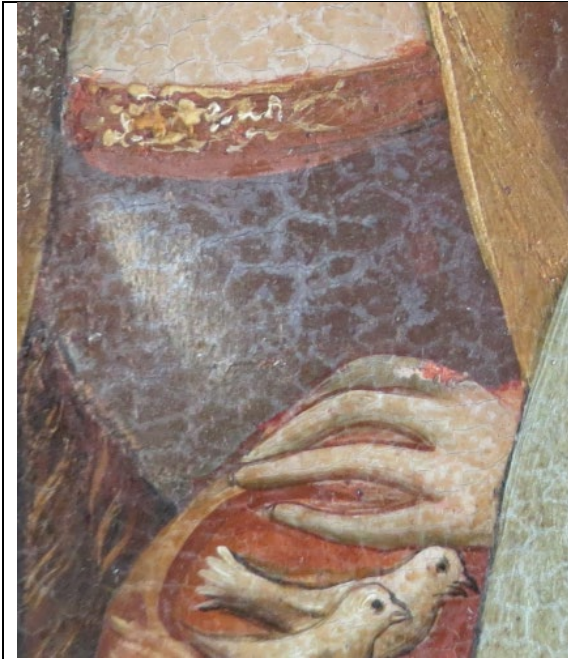
Fernissen er ujevn, og svært mørk i enkelte områder, spesielt langs kantene av motivene, inn mot ramtrærne. I maleriet Jesu fødsel har noe rent over overflaten, og etterlatt lysere striper over de brune områdene i stallen og over dyrene. I enkelte områder har fernissen sprukket opp og ligger i mørke «øyer» på overflaten. Et eksempel sees i Frembæringen i tempelet, på overflaten til Annas brunfiolette kjole.

Detalj fra Frembæringen i templet: Oppsprukket ferniss på flere fargeflater

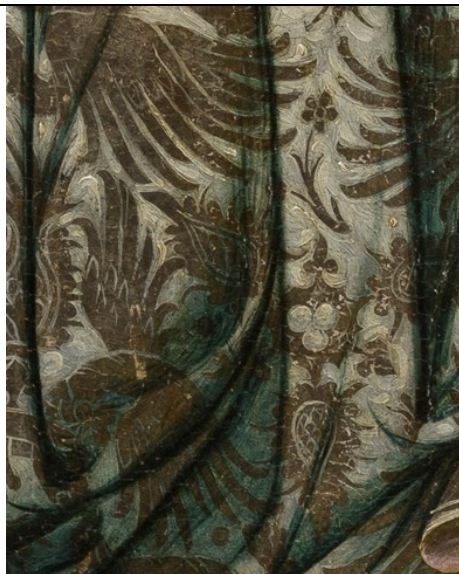
Bebudelsen: Brokademønster i Gabriels kjortel. Sølv er oksidert og fremstår nå brunt. De hvite høylysene og den grønne modelleringen er mest sannsynlig sekundær.

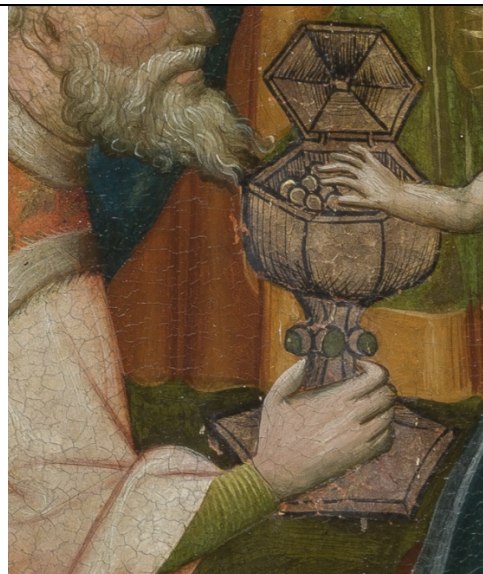
Kongenes tilbedelse: Gaven som overrekkes barnet har sannsynligvis vært mer som gull i utgangspunktet. Dette er høyst sannsynlig Zwischgold hvor bladgull er slått sammen med sølv for å spare på gullet. Som sølvet vil dette endre farge over tid.

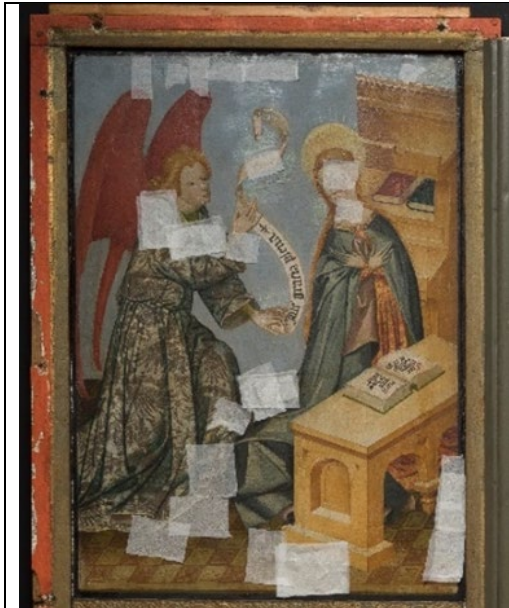
Venstre dør: Bebudelsen
Områder med oppskallinger i engelens ansikt og høyre vinge, Marias ansikt, og et område nede i høyre hjørne. Ellers små enkelt-oppskallinger, spredt på overflaten. Få eller ingen oppskallinger i himmelpartiet. Mange bittesmå avskallinger i engelens kjortel.
Ca 15% løs maling

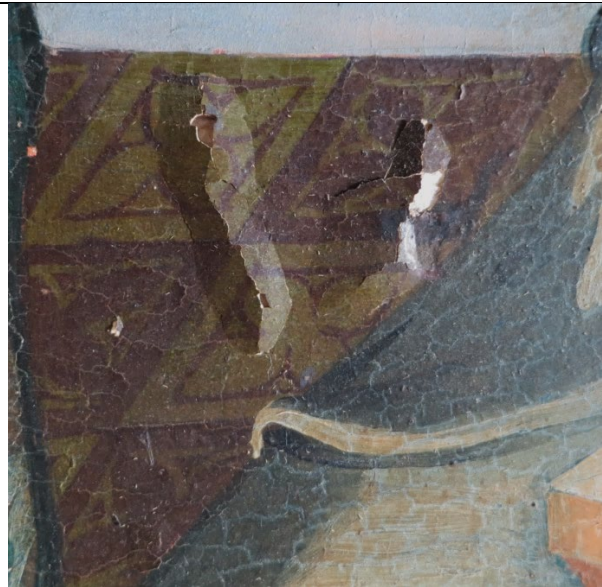
Oppskallinger i malinglaget. Fernissen har trukket seg sammen og ligger som små «øyer»

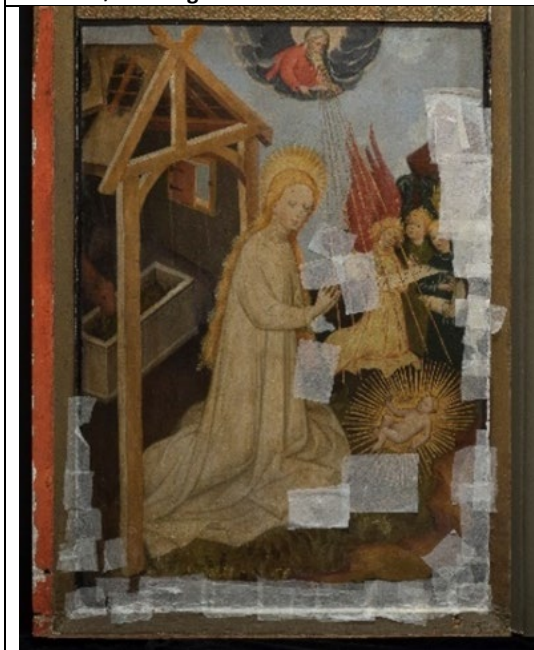
Venstre dør: Jesu fødsel
Veldig lite løst utenom de forsidesikrede områdene. Men omfattende oppskallinger ble sikret med forsideskyttelse før transport. Ca 10% løs maling.

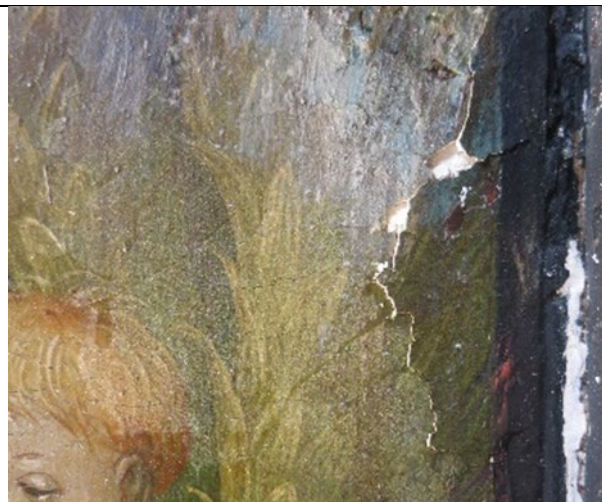
Jesu fødsel, oppskallinger der malingen ikke har plass på underlaget

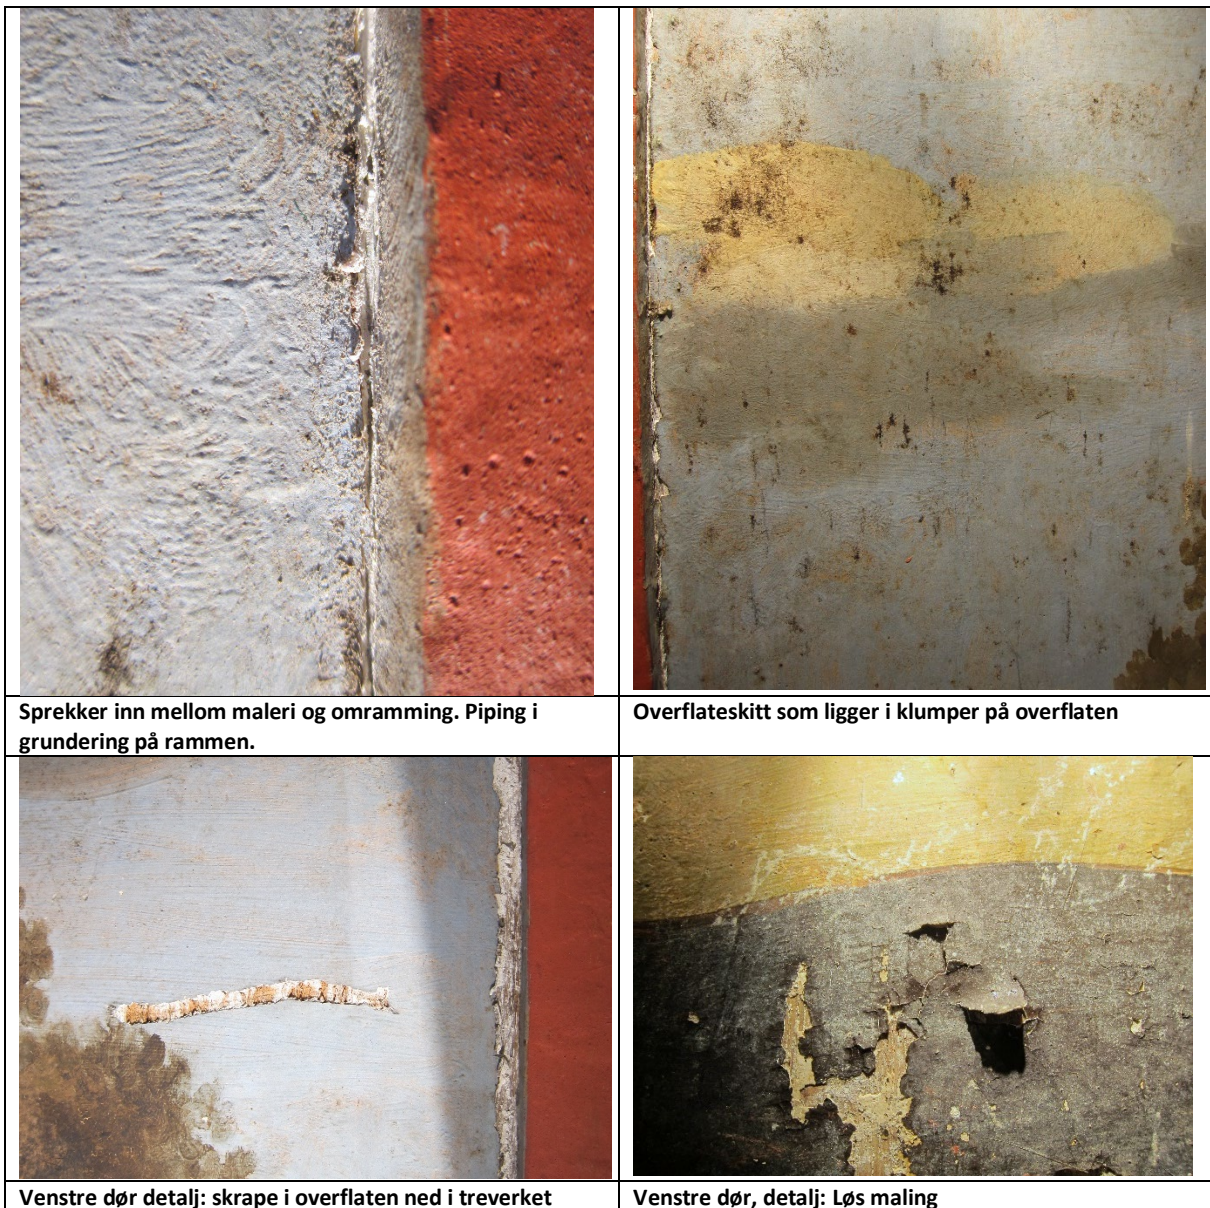
Malingslaget har god vedheft til grunderingen, men enkelte oppskallinger er likevel påvist, spesielt langs kantene av maleriene og særlig i nedre kant. Dessuten er det oppskallinger i tilknytning til riss i malingen og i de mørke områdene i trærne.

På den høyre døra er det oppskallinger i løvverket til treet i forgrunnen. Det er hovedsakelig i nedre del. For øvrig er det nesten ikke oppskallinger eller løs maling utenom det som er sikret med forsidebeskyttelse. Det er noen få spredte mindre utfall av maling. Grovt beregnet er det mindre enn 5% løs maling.

På den venstre døra er det noen få oppskallinger og mindre utfall. Hovedsakelig i forbindelse med at det er repet ned i malingsoverflaten med en spiss gjenstand. Grovt beregnet er det cirka 3% løs maling.

Oppskallinger på malerierne på baksiden av fløyddørene ble konsolidert og lagt ned med varmeskje. Limet som ble brukt var LMK, tynnet i vann 1:1 for å unngå blanke flekker på den ellers matte overflaten.

Store deler av overflaten hadde ikke nødvendigvis så store oppskallinger, men kantene av sprekker i overflaten var sårbare siden grunderingen er noe løs. I disse områdene ble lim brukt for å sikre kantene. Siden trepanelet har krympet, har ytterkanten av malingen trukket litt inn på formatet. Disse ble konsolidert med LMK med vann 1:1 uten å presses ned med varmeskje.

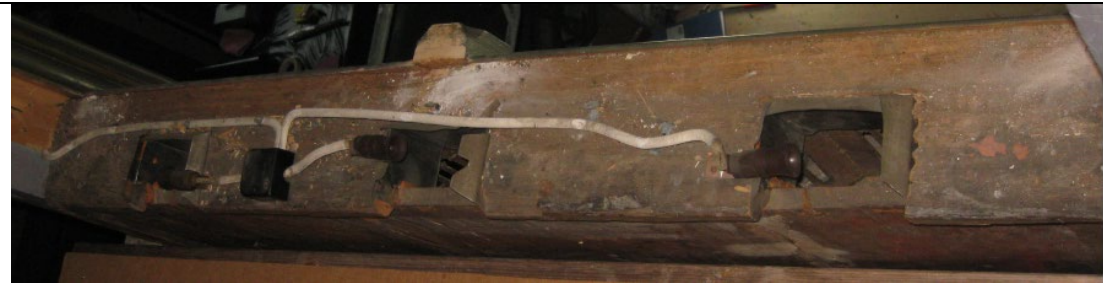
Korpus med arkitektur og skulpturer er malt opp gjentatte ganger. Det kom strøm til kirken 1952. Umiddelbart, eller ikke mye senere, ble det installert lys i altertavla. Da har baldakinene vært tatt ut, og det er skåret ut en del av partiet som baldakinfronten hviler på for å slippe lys ovenfra nedover skulpturene.

Toppen av korpus med tre hull skåret ut for belysning av skulpturene. Bak på skapet er ned på bildet.

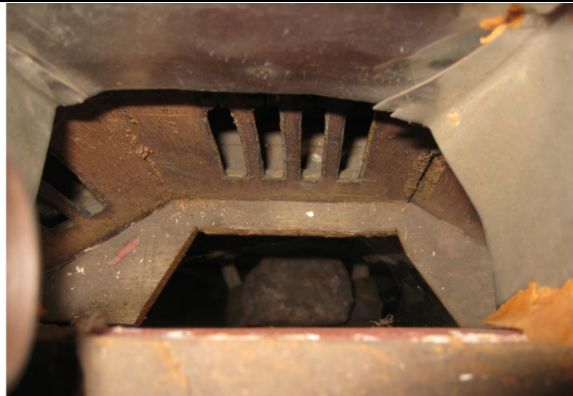
Bildet er tatt ned i ett av hullene og viser at det også er skåret hull i selve baldakinen, over skulpturen. Skulpturens hode skimtes. Øvre del av baldakinen er innvendig kledd med metallplater pga varmen fra lyspæra.

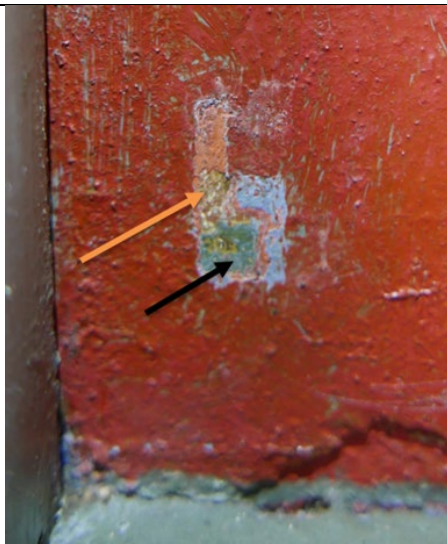
På bakveggen, nede mot bunnen er det funnet et grønt lag (sort pil) direkte på gullet (gulrød pil). Det er usikkert om dette kan ha vært del av det opprinnelige dekorlaget på bakveggen.

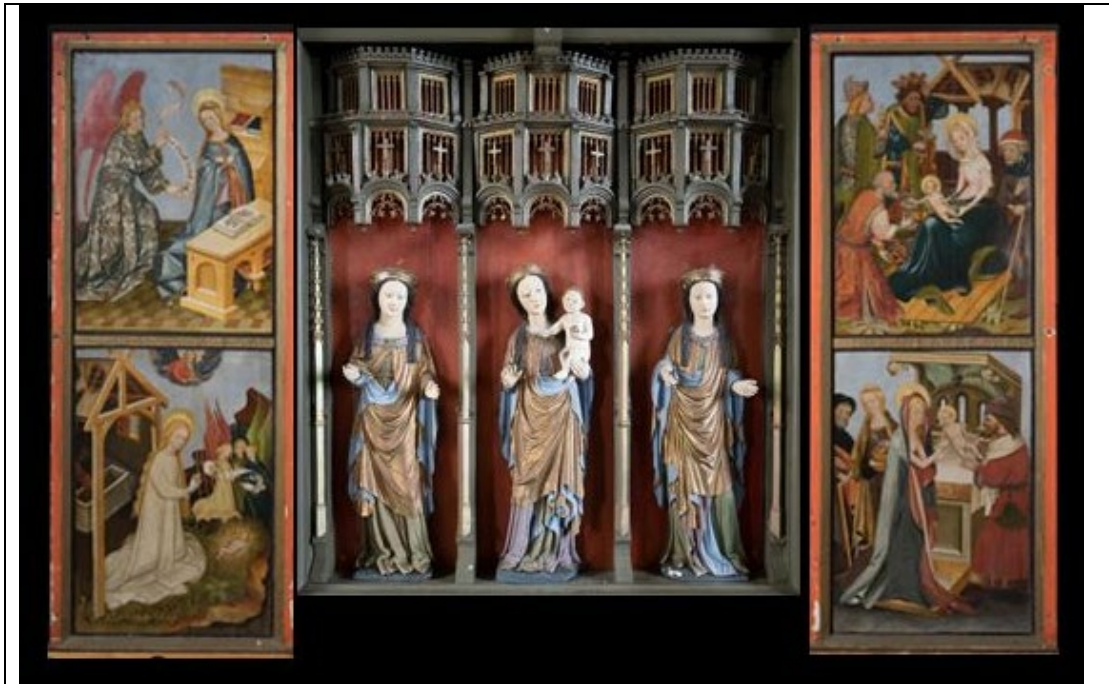
Sammenstilling av korpus og dører ved hjelp av fotografi.

Dørene er 170 cm høye. Høyden på korpus er 145. Det skiller 25 cm mellom de to høydene. Dette kan tyde på at korpus er kuttet av, slik vi har trodd før disse målene ble sammenlignet. Dette har sannsynligvis skjedd da dørene ble plassert over korpus for å monteres inn i alteroppsatsen i den nåværende kirken. Det kan ha vært et felt under hoveddelen av korpus, slik det for eksempel er i alterskapet i Norddal kirke og i Kvernes kirke.

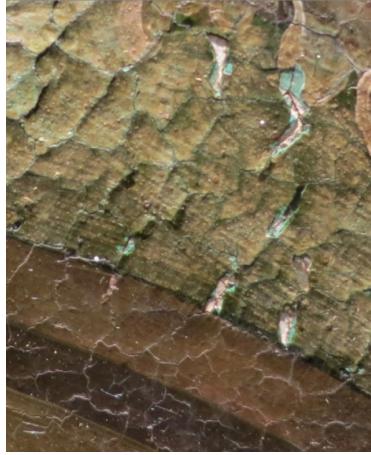
<p>Frembæringen i templet: I den lys grønne lasuren i taket i baldakinen er det registrert sølv (Ag), kobber (Cu), bly (Pb), kalsium (Ca), og jern (Fe). Området er overmalt og behandlet flere ganger. Resultatet kan tyde på at det originalt har vært en sølvfolie med en lasur med et kobberholdig grønt pigment.</p> <p>En klar grønn sees i skader under det nåværende malingslaget</p>

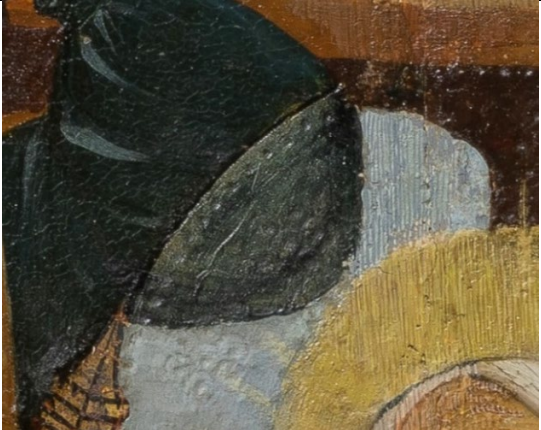
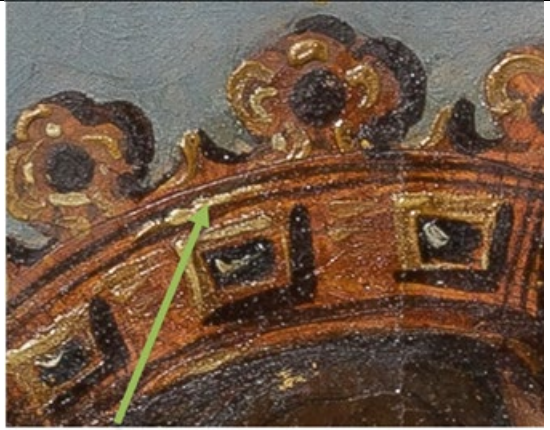
<p>Kongenes tilbedelse: Marias forgylte glorie er overmalt.</p>	<p>Innriperinger langs kanten av krone i Kongenes tilbedelse. Kronen er overmalt, men original forgylling og svarte konturer er fremdeles synlig.</p>

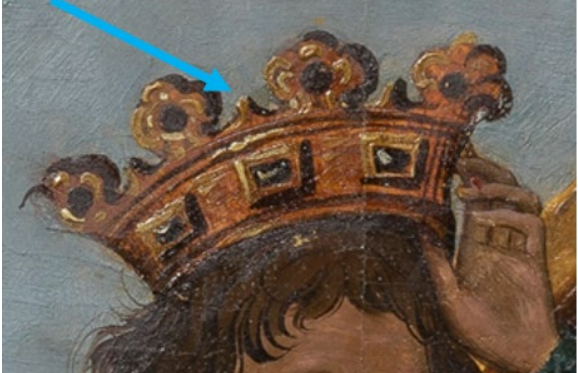
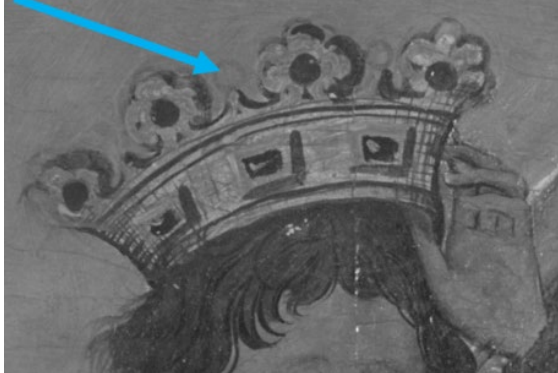
<p>Kongenes tilbedelse. Nåværende krone. Kuler på krone som er overmalt med blått- (Blå pil). I tillegg skravur som skyggelegging på antatt opprinnelig krone</p>	<p>I.R opptak av samme motiv. Her sees sirkler mellom kronetakken som i dag er overmalt.</p>

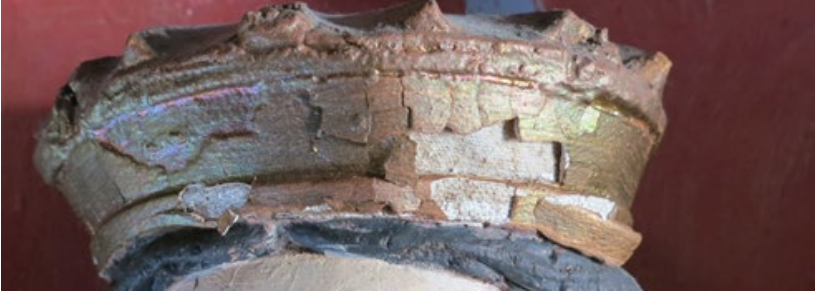
Det ligger forholdsvis grovvevet tekstil mellom treverk og grundering på skulpturenes kroner. Treverket har krympet og tekstilen er blitt for stor og buler ut. Dette fører til at malingen løsner. Forsøk med å feste malingen uten å gjøre noe med tekstilet var ikke vellykket.

<p>Kronen med løs maling før behandling</p>

Løs maling ble festet med striper av forsidebeskyttelse. Deretter ble det snittet mellom to malingsflak og det løse malingsflaket ble løftet bakover, se rød pil på foto nedenfor som viser at malingsflaket er hengslet med japanpapir. Dette ga mulighet til å snitte i lerretet slik at lerretet kunne limes ned til underlaget, se gul pil og prikker på foto nedenfor som viser hvor det ble snittet. Da lerretet var nesten tørt, ble malingsflakene limt ned til lerretet. Noen steder måtte det fjernes kanter av de løse flakene for at det skulle bli plass til å legge ned malingen. Da limet var tørt, ble forsidebeskyttelsen fjernet.

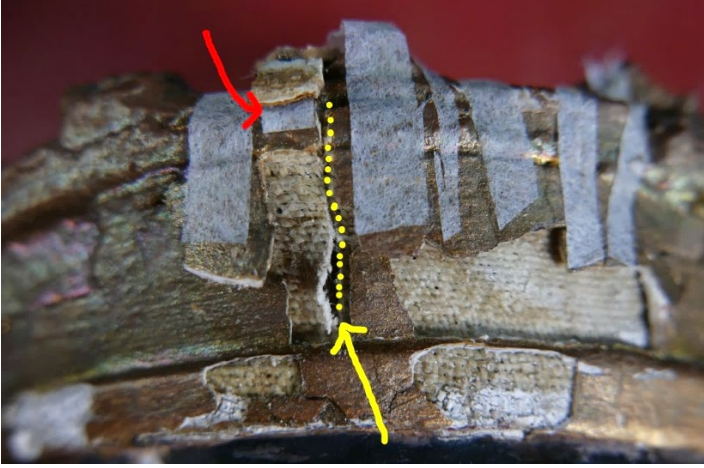
<p>Foto viser det snittede, løse malingsflaket som ble løftet bakover, se rød pil. Malingsflaket er hengslet med japanpapir. Lerretet er snittet for å kunne limes ned til underlaget, se gul pil og prikker på foto som viser hvor det ble snittet.</p>

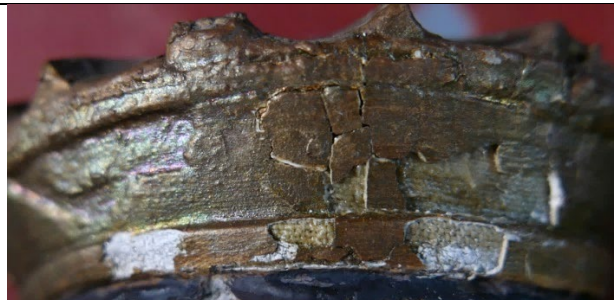
<p>Foto etter behandling, før kitting og retusjering.</p>

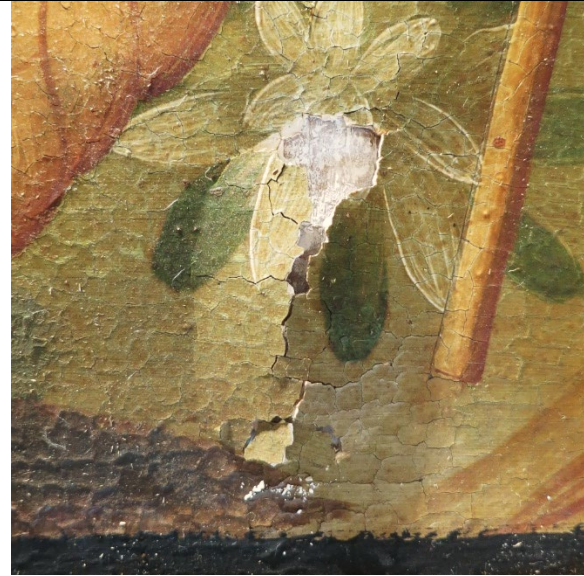
Kongenes tilbedelse. Oppskallet maling som ikke lengre har plass på underlaget. Løse flak ligger kilt innunder malingsflaket.

I de store oppskallingene, der malingen hadde løftet seg fra underlaget hadde ikke malingen alltid plass til å legges ned uten å kutte i malingen. Ulike metoder ble anvendt for å legge ned malingsflakene uten å skape spenninger i filmen.

I de større oppskallingene, spesielt de som vendte oppover, kunne løse flak ha falt ned i oppskallingen. Slike flak ble fjernet der det lot seg gjøre slik at malingen kunne legges ned.

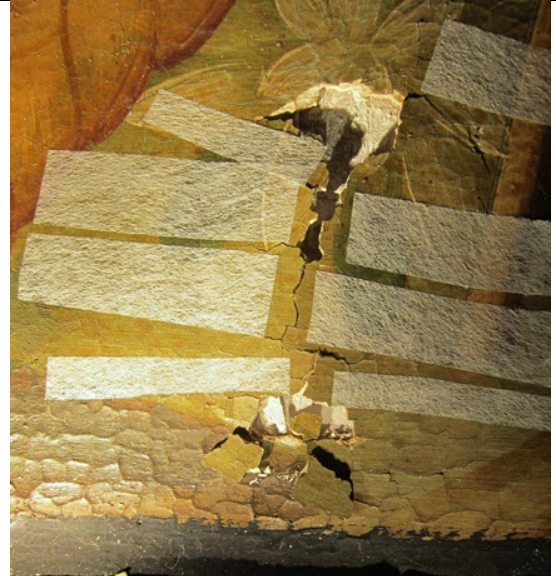
Overskytende maling må kuttes bort for å få plass på underlaget.
Malingsflakene er forsterket med broer av japanpapir for å tåle behandlingen.

Enkelte oppskallinger ble forsterket med «broer» av japanpapir festet i størlim for å holde flakene på plass mens kuttingen ble utført. I andre områder ble først én side av oppskallingen løftet av mens den andre ble limt ned og kuttet, for så å legges tilbake. Ulike metoder ble brukt på ulike oppskallinger og revurdert fortløpende.

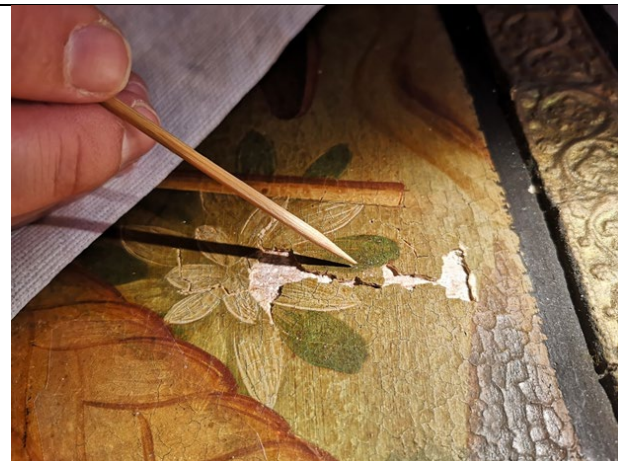
Etter konsolidering har malingsfilmen vedheft til underlaget, og ligger flatt.

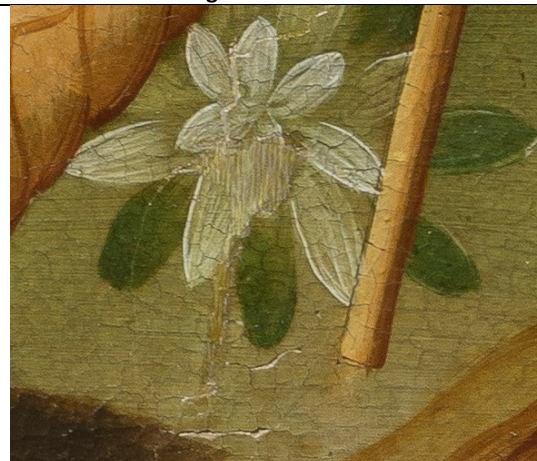
Samme område etter kitting og retusjering

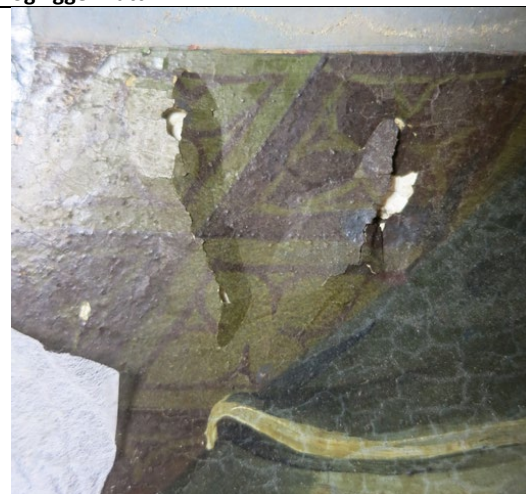
Bebudelsen. Oppskallinger der malingen ikke har plass på underlaget.

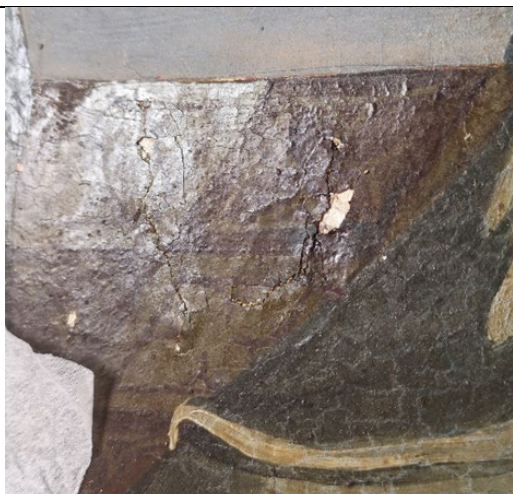
Samme område etter konsolidering

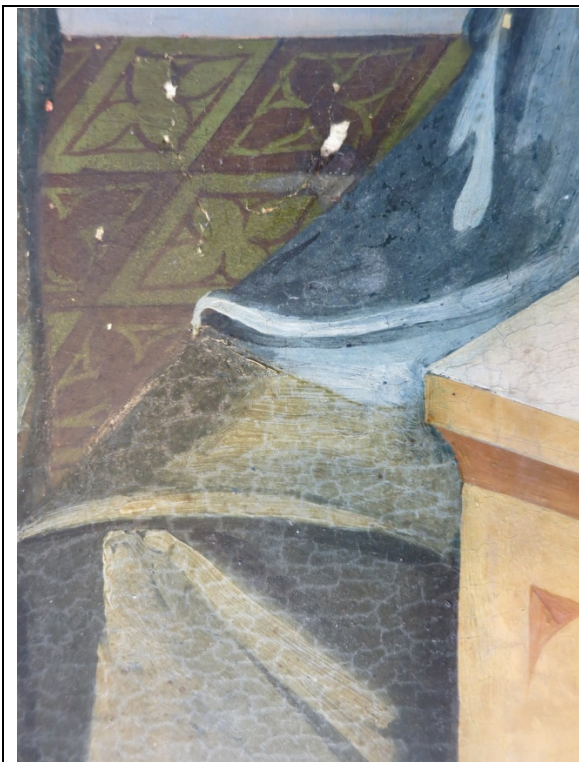
Fjerning av ferniss, Bebudelsen

I første omgang ble kun øverste lag ferniss fjernet, for å være sikkert på å få et balansert renseresultat. Etter denne renseprosessen, ble det gjort en helhetlig vurdering på hvilke områder som skulle renses ytterligere. I all hovedsak ble det nederste fernisslaget ikke fjernet for ikke å utsette den originale malingen for unødig belastning og for å sikre et balansert renseresultat. Å rense helt ned til original maling ville kreve mye mekanisk bearbeiding, og ikke alle områdene ville nødvendigvis tåle en slik behandling.

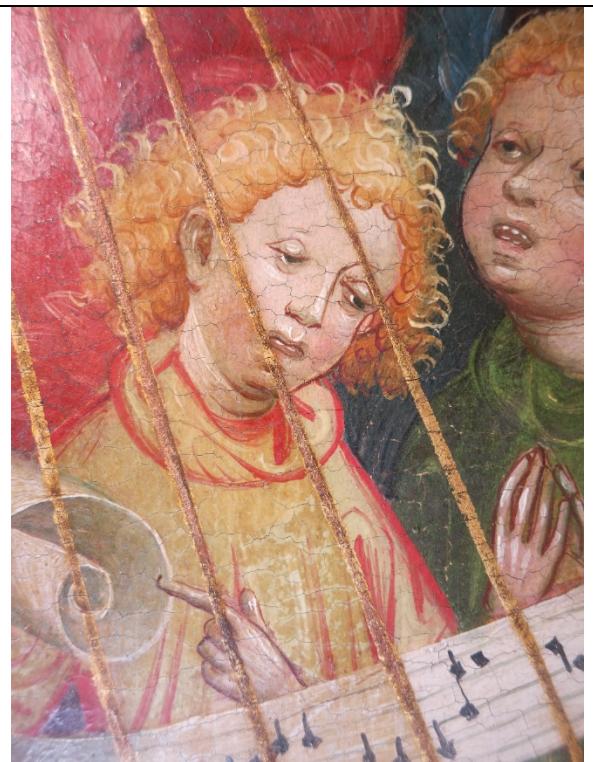
Fjerning av ferniss, Jesu fødsel

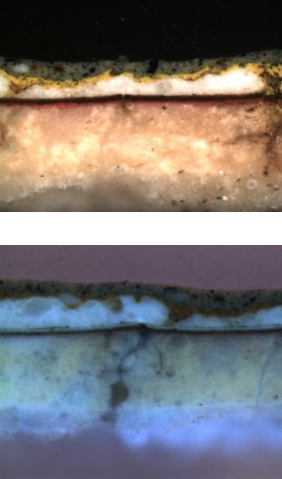
<p>Snitt 11 Ramtre, venstre dør innside ved hengsel</p>	<p>Rød</p>	<p>Ensfarget element</p>	<p>1.Grundering 2. Gulig rødt lag. Dette laget er lysere ned mot grunderingen 3.Upigmentert mørkt lag. Trolig lasur. 4.Rødt, opakt lag 5.Sort (?) tynt lag 6. Rødt, tykt opakt lag</p>

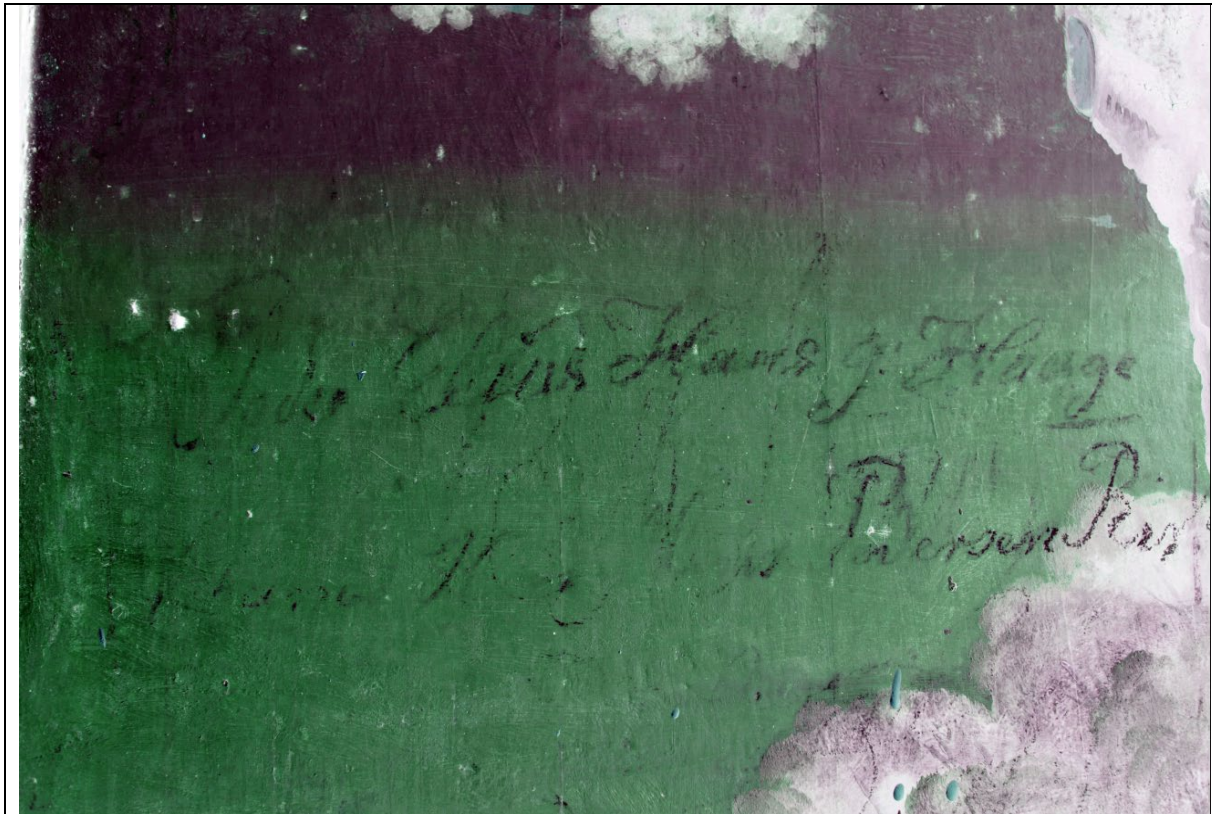
Manipulert fotografi av skrift nede på venstre dør.

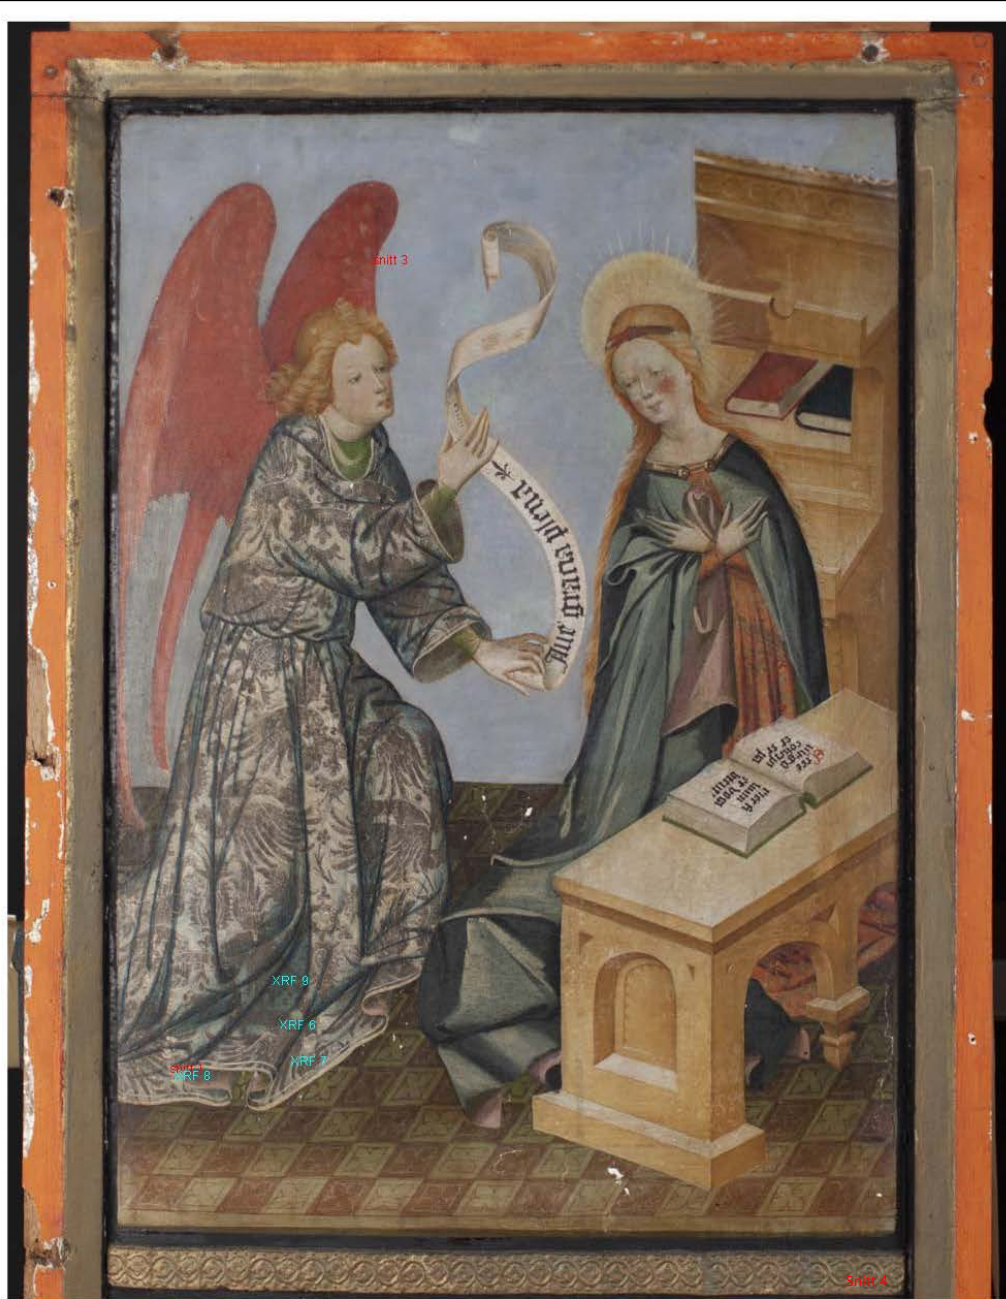
Bebudelsen, registrering av tidligere behandlinger. Se forklaring til venstre under dokumentasjonen.

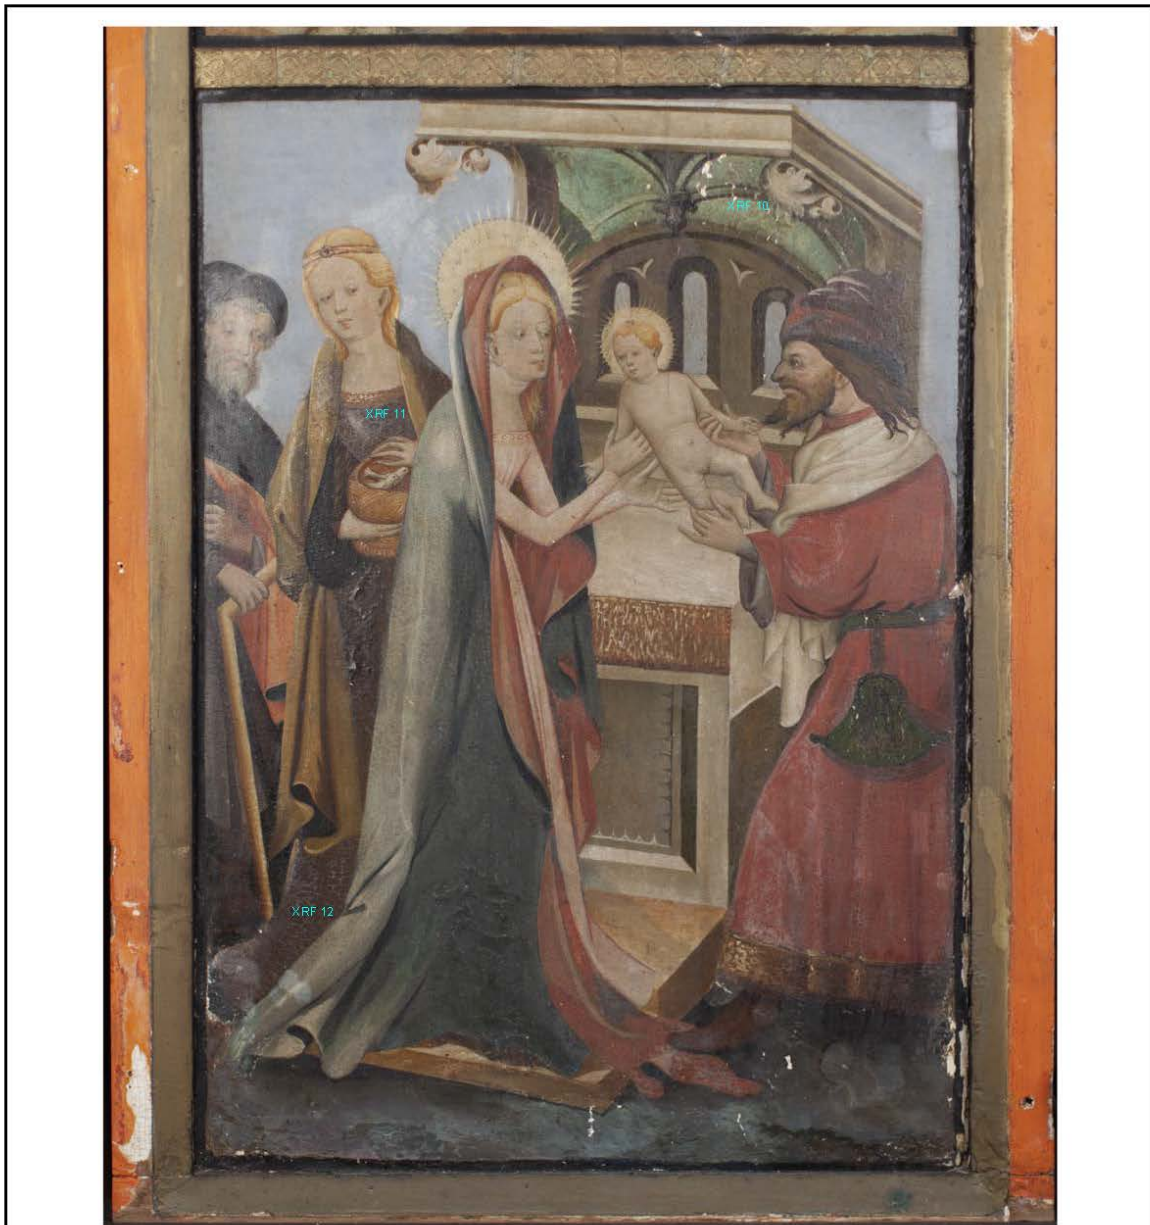
Frembæringen i tempelet, registrering av tidligere behandlinger. Se forklaring til venstre under dokumentasjonen.

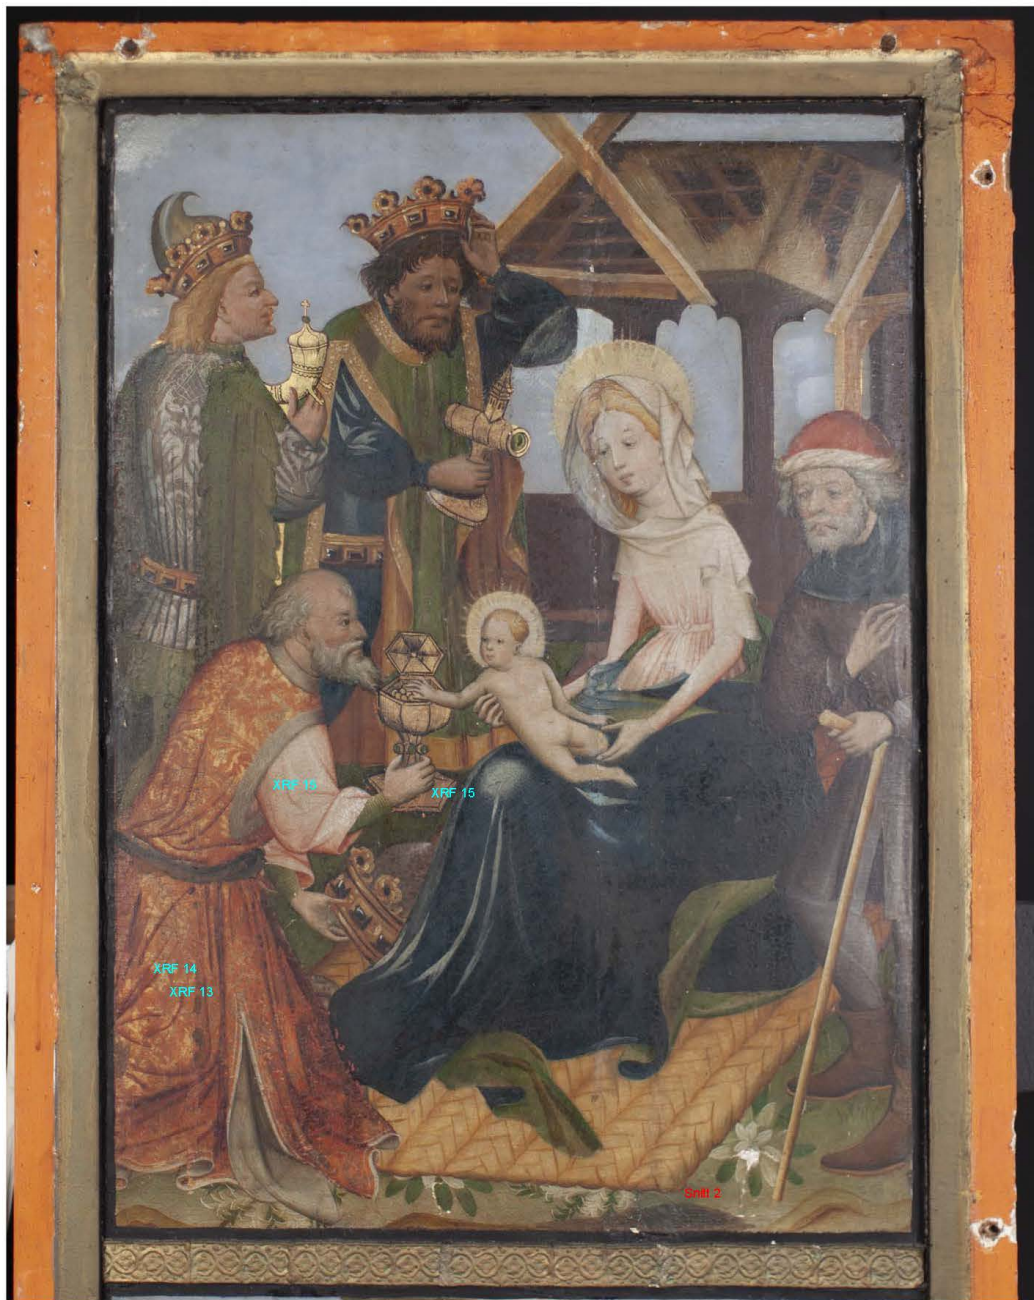
Kongenes tilbedelse, registrering av tidligere behandling. Se forklaring til venstre under dokumentasjonen.
