FARGE- OG BYGNINGSUNDERSØKELSE AV TRAPP I SJØSTUEN

Bf 248 Finnegården, Verdensarvstedet Bryggen i Bergen

Tittel Farge- og bygningsundersøkelse av trapp i sjøstuen Bf 248 Finnegården, Verdensarvstedet Bryggen i Bergen	Rapporttype/nummer NIKU Rapport 172	Publiseringsdato 23.01.2023
	Prosjektnummer 1021191	Sider 29
	Avdeling Konservering	Tilgjengelighet Åpen
Forfatter(e) Tone Marie Olstad og Hulda Blix	ISSN 2703-7797 ISBN 978-82-8101-319-3	Oppdragstidspunkt / periode utført September 2022 og januar 2023
	Forsidebilde Trappen mellom 2. og 3. etasje. Nedenfor repos. Foto: NIKU, 2022.

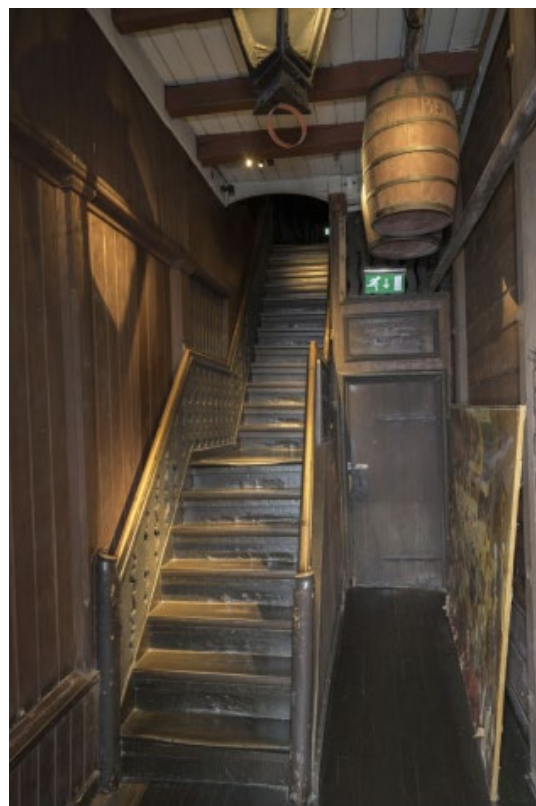
Figur 2 Rom 104 i 1. etasje i 2015. Foto: Birger Lindstad, 2015.

Trappen løper langs nordveggen i den østre delen av rommet. Nordveggen har stående perlestaffpanel fra to perioder. Det tidligste har smalere panelbord enn det senere. Trappen ser ut til å være en 1700-talls trapp med utsveifete brettbalustre og 1700-talls (?) håndtrev som ender i en spiral. Håndtrevet er skjøtt ved reposit på begge sider. På reposit er alle balustrene sekundære. Generelt gjelder det for hele trappen, ikke bare mellom 1. og 2. etasje, at balustrene kan ha forskjellig datering. Opptrinnene er slitte.

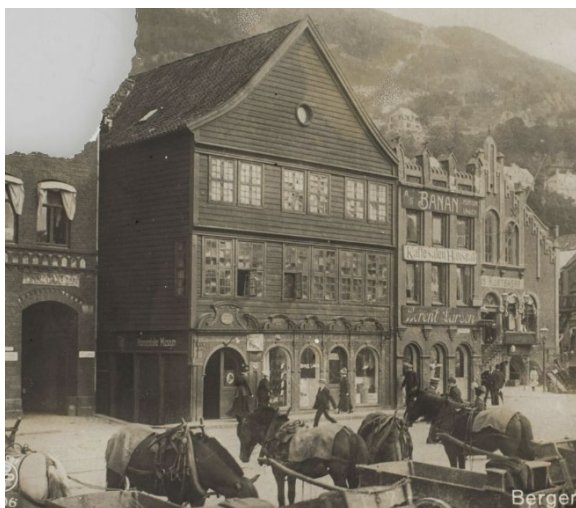
Figur 3 Finnegården i 1915. Kilde: Marcus UiB ([ubb-bros-03439](#)). Døra til museet sees på nordsiden av bygningen.

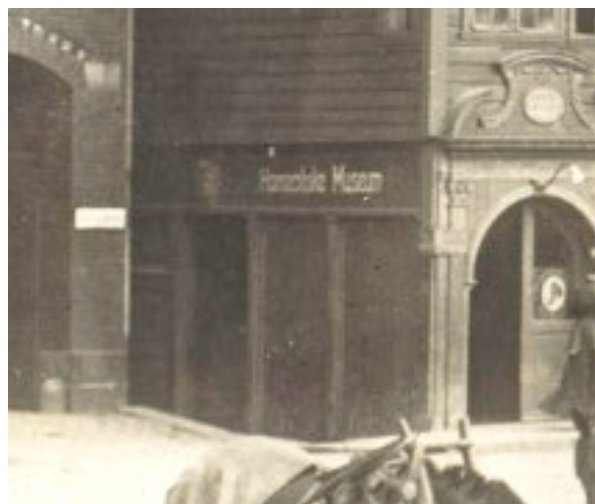
Figur 4 Utsnitt fra foto i figur 3. Døra inn på nordsiden av bygningen sees under skiltet. Skomakeren er på plass. Det betyr at dette er den perioden inngangen til bygningens 2.etasje er på nordsiden og at trappen er bygget inn. Ifølge Koren Wiberg ble Tyskebryggens våpen satt opp over museets inngang i 1888.

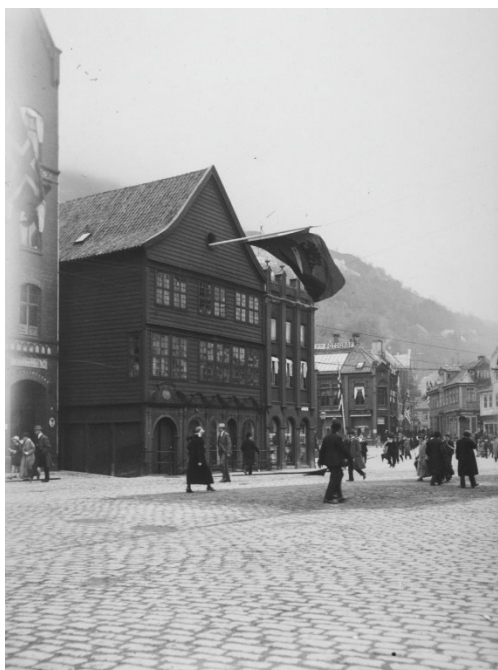
Figur 5 Finnegården mellom 1918-1930. Kilde: Marcus UiB ([ubb-so-0105](#)). Bildet er fra før 1926-27, dvs. før museumsfasaden ble etablert.

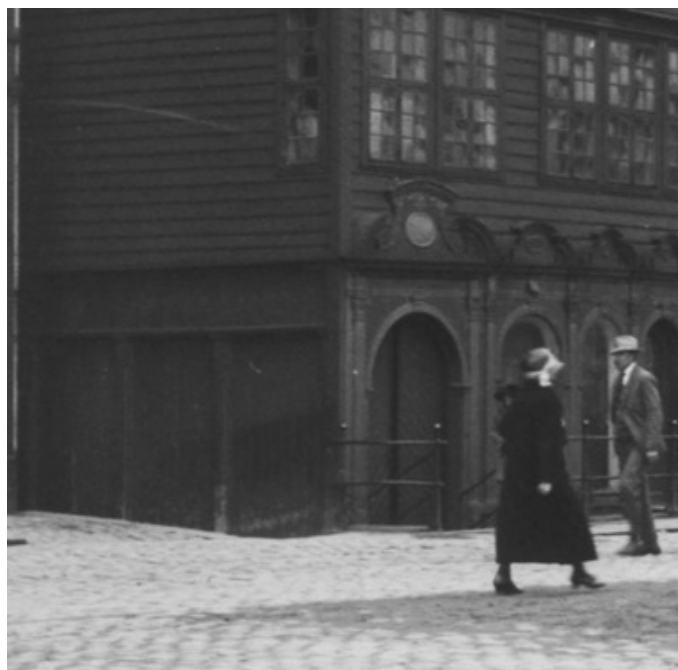
Figur 6 Utsnitt fra foto i figur 5. Døra inn på nordsiden av bygningen er fjernet.

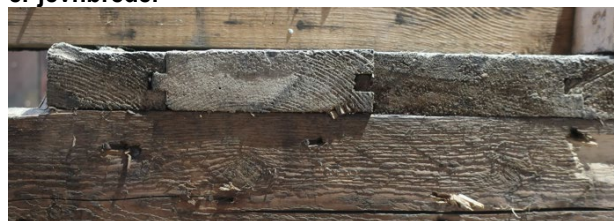
Figur 9 Gjenbruksmaterialer på undersiden av trappen mellom repos og 2. etasje. Bordene er trolig satt på da trappen ble endret og fikk repos.

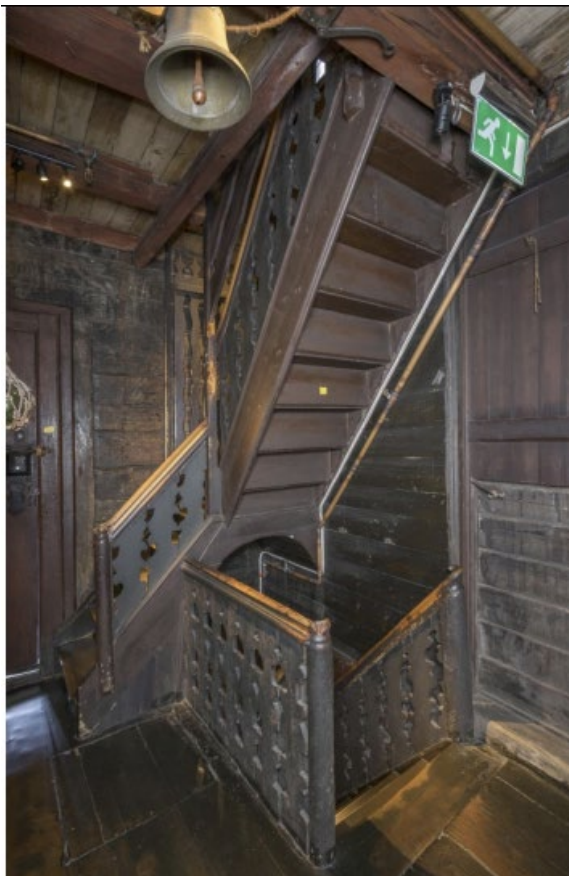
Figur 11 Trapp i 209. Foto: Birger Lindstad, 2015.

Trappen løper fra rom 209 nord for dør 209/206, lander på et repos og løper deretter langs nordvegg opp til rom 308. Ved reposet er det en port i trappen med utsveifete bord, holdt sammen av to labanker. Dette kan være en 1700-talls port. Flere av de utsveifete brettbalustrene har vært tatt ut og satt inn igjen. Deler av håndløperen er trolig 1700-talls, deler er nyere.

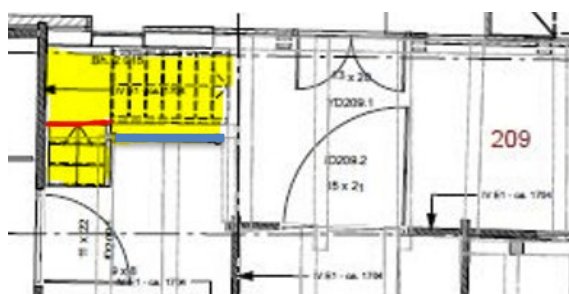
Figur 13 Trapp mellom 2. og 3.etg. fra 2.etg. er markert med gult på grunnplan. Porten er markert med rød strek. Gelender på gulvet i 2.etg. er markert med blå strek.

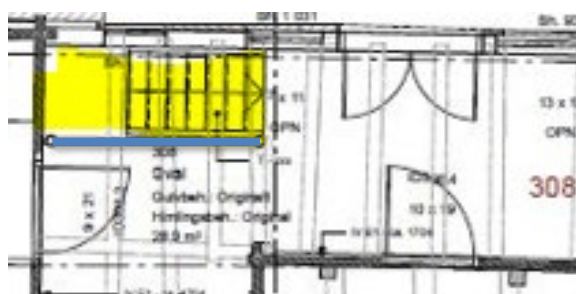
Figur 14 Trapp mellom 2. og 3.etasje er markert med gult på grunnplan. Gelender på gulvet i 3.etg. er markert med blå strek.

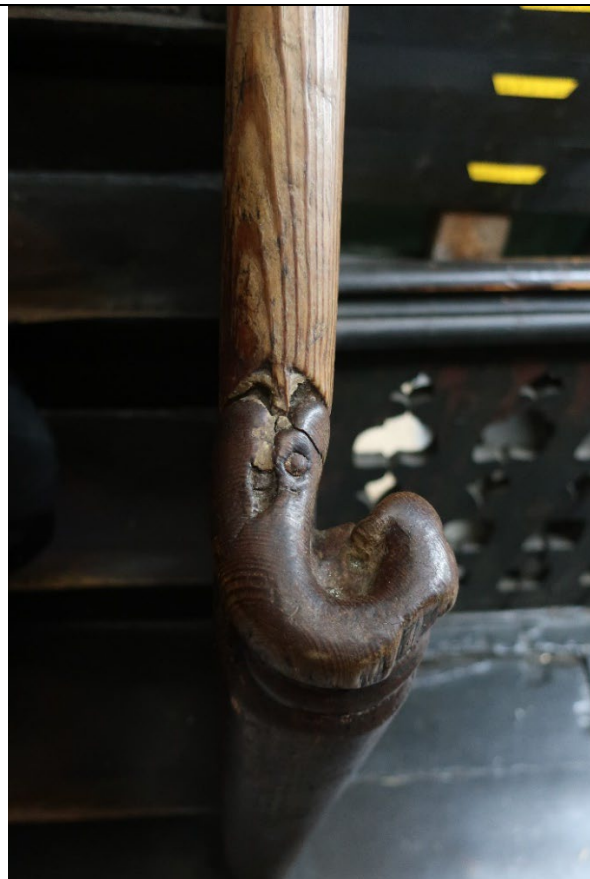
Figur 22 Megleren er vurdert å være 1700-talls.

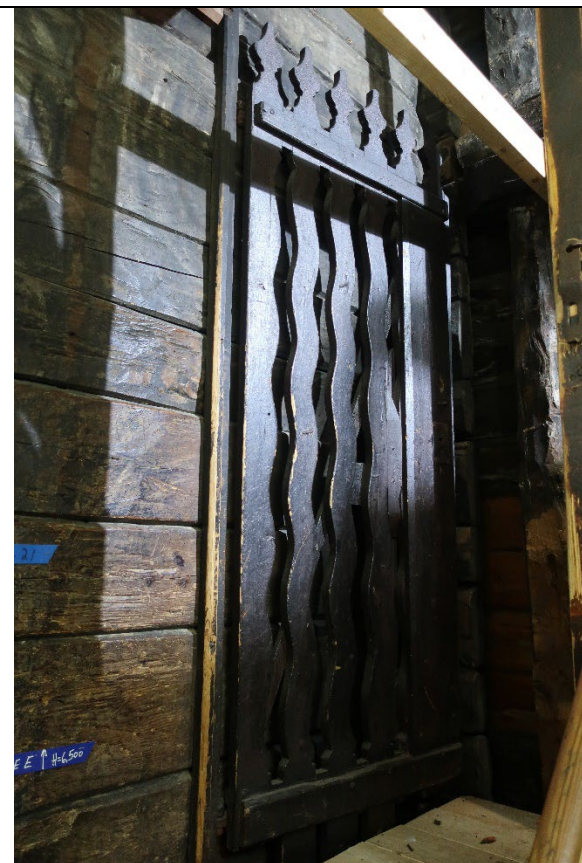
Figur 27 Porten sett fra rom 209.

Porten er av 1700-talls type. Den kan være gjenbrukt der den står i dag. Stolpen som står i hjørnet på reposit, der trappen endrer løp, er vurdert å være nyere enn selve porten. Den er satt sammen av to sammenlimte bord der det er behov for større tykkelse, og er avfaset på kantene med en typisk sent 1800-talls avfasing.

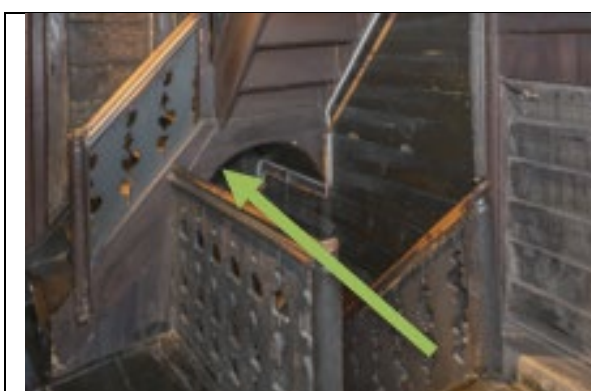
Figur 31 Bue over trappeløpet ned til 1. etasje.

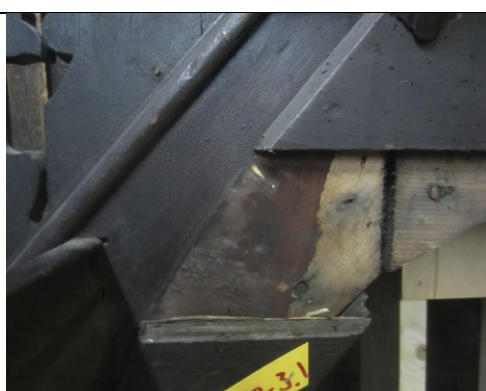
Figur 32 Detalj av samme sted som markert i figur 31.

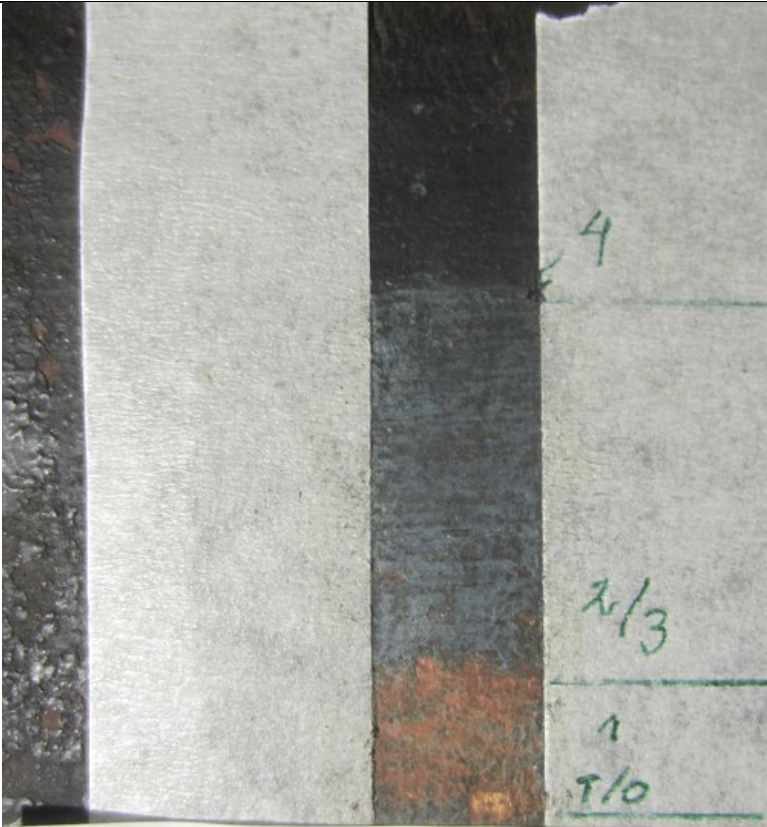
<p>Kommentar: Det er ikke tatt snitt av dette elementet, men avdekkingen viser at det er likhet i fargehistorikken mellom dette elementet og baluster nr. 7 i gelender i 3. etasje.</p>							
<p>1021191 Finnegården, Bergen INT</p> <hr/> <p>2 ETG. TRAPP, ROM 209</p> <p>BALUSTER</p> <hr/> <p>niku 2022</p>									
Lag	Materiale	Overflate	Fase	Farge	Dekor	NCS-kode	Henvisning	Tekstur/glans	Merknad
0	Tre			Lyst					
1	Oljemaling			Rødbrun		4050-Y70R			Fargen er rødere enn lag 2 på baluster nedenfor repos (lengst sør)
2	Oljemaling			Grågrønn		Ikke kodet			
3	Oljemaling			Blågrå		5020-B10G			Ligner lag 4, baluster nedenfor repos (lengst sør)
4	Oljemaling			Mørk grå		8500-N			Ligner lag 6, baluster nedenfor repos (lengst sør). Veiledende fargekode.

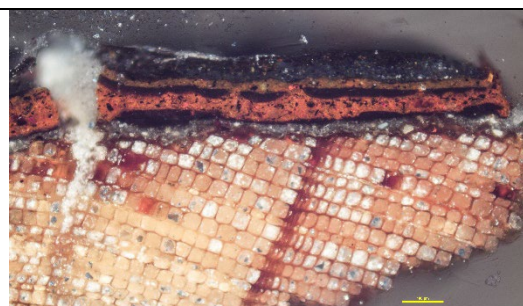
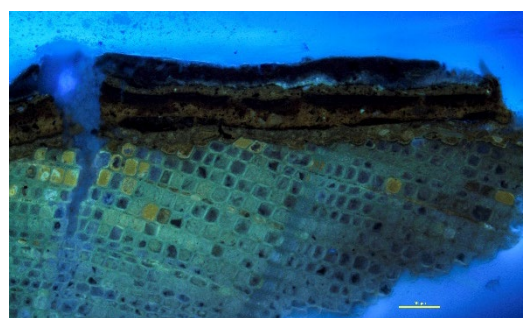
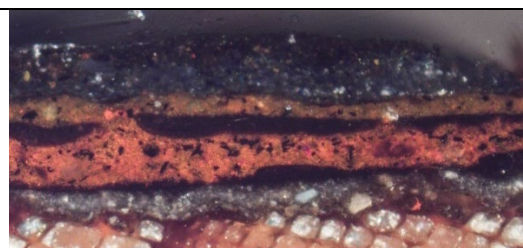
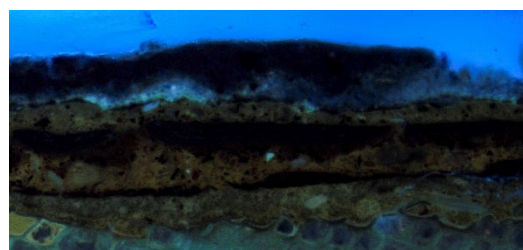
Lag 4: Her sees klare blå pigmenter i en grå semiopak masse. Kan dette være smalte? Laget har helt klart fremstått som blått.

Lag 5 og 6: Disse lagene er vanskelige å lese i snittet. Det er mulig at i alle fall lag 5 er smuss.

Tverrsnitt av malingslagene på balustren. 10x forstørrelse. Fotografert med pålys og UV-lys.

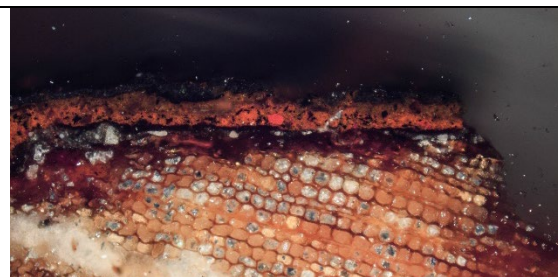
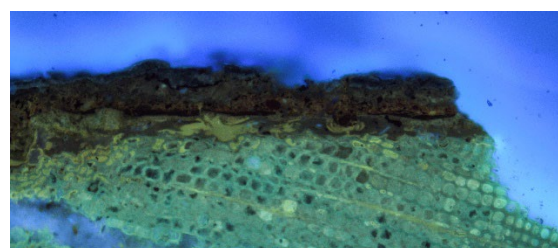
Lag 2: Det rødbrune laget er en blanding av flere pigmenter; jernoksidrødt(?), blyrød og trekullsort og kan ligne lag 2 på undersøkt balustere.

Det ligger grå lag over dette som ikke er videre undersøkt.

Tverrsnitt av malingslagene på undersiden av gelenderet. 10x forstørrelse. Fotografert med pålys og UV-lys.

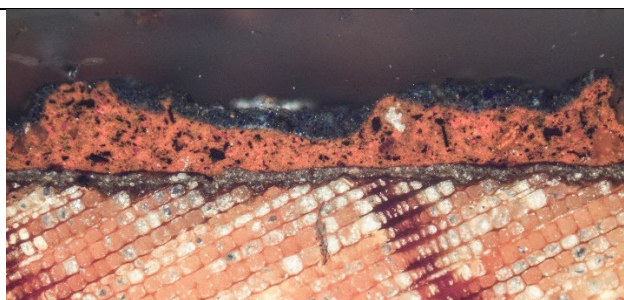
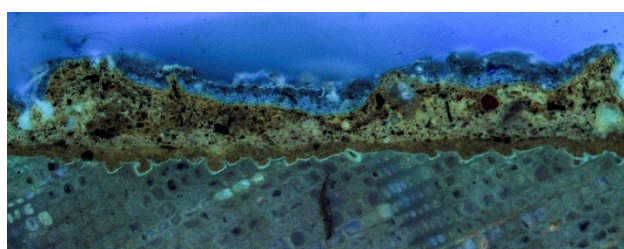
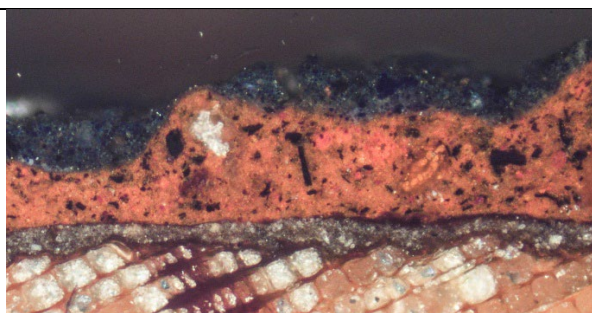
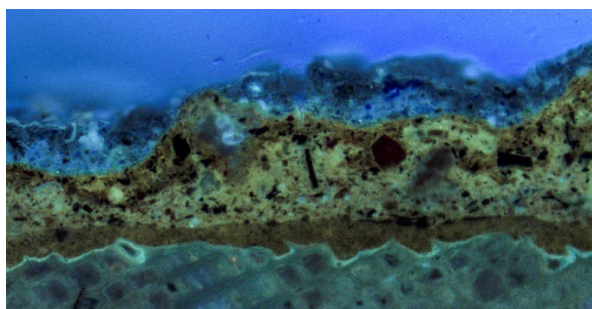
Lag 3: Her sees klare blå pigmenter i en grå semiopak masse. Dette er visuelt vurdert å være pigmentet smalte. Laget har helt klart fremstått som blått.

Lag 4 og 5: Disse lagene er vanskelige å lese i snittet. Det er mulig at i alle fall lag 5 er smuss.

Tverrsnitt av malingslagene på balusteren i 3. etasje. 10x forstørrelse. Fotografert med pålys og UV-lys.

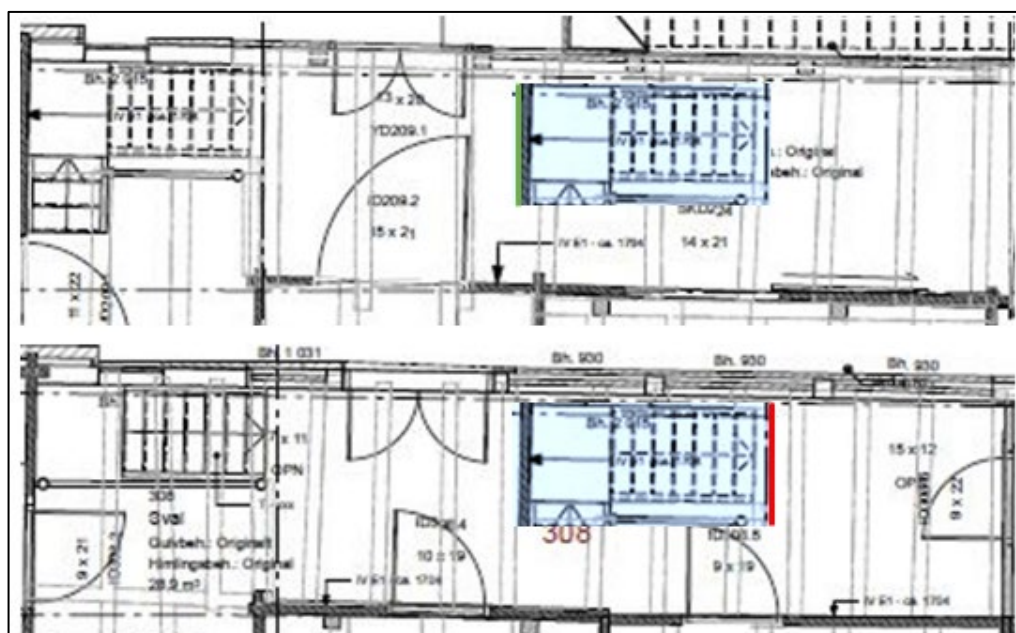
- A. Trapp fra 2. til 3. etasje kan ha vært en rettløpet trapp lenger øst i svalen. En rettløpet trapp med samme stigning ville ta noe mer plass. Trappen ville være mer uhensiktsmessig plassert i forhold til ferdsel i svalen, men enklere å bære ting i. I figur 33 er trappen med repos brukt som illustrerende markering av hvor trappen kan ha gått. Grønn strek viser hvor trappen kunne startet i 209, rød strek viser hvor trappen kunne ha kommet opp i 308. Dørene inn til bodene har slått ut. Man ville ikke kunne passere forbi trappen om boddørene var åpne. Merk at en nå nedtatt vegg i tredje etasje ikke ville gjøre det mulig med trapp lenger øst i svalen.

Figur 33 er nåværende trapp med repos brukt som illustrerende markering.

- B. Trappen kan ha løpt utenpå svalen i et lukket trapperom slik som i Jacobsfjorden. Trappen utenpå må ha løpt omtrent der trapp inne er markert i figur 33.

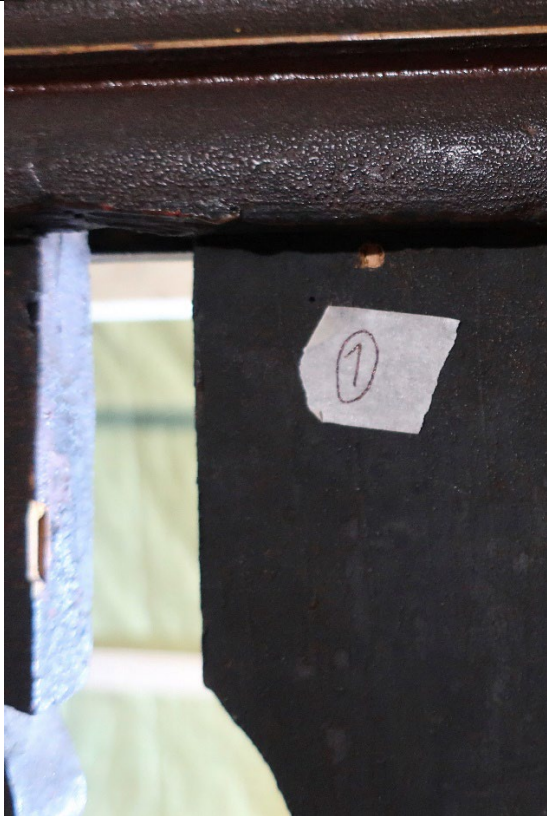
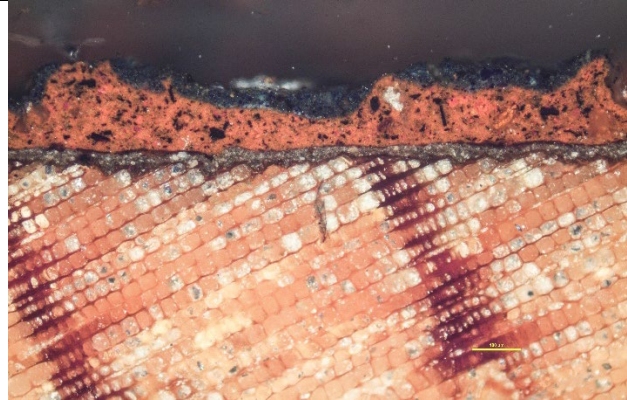
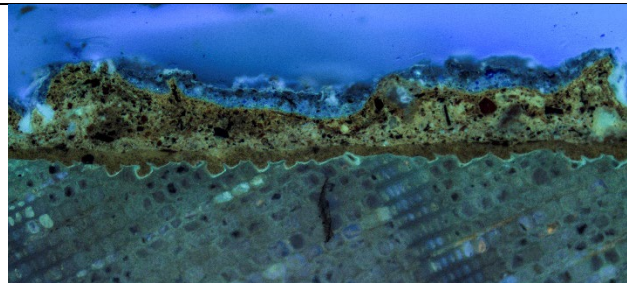
Prøve 1. Rom 308, 3. etg. Baluster i gelender. Nr. 7 fra vestvegg. Prøven tatt øverst på balustren.

Figur 1 Tverrsnitt av prøve 1. 10x forstørrelse. Fotografert med pålys.

Figur 2 Tverrsnitt av prøve 1. 10 x forstørrelse. Fotografert med UV-lys.

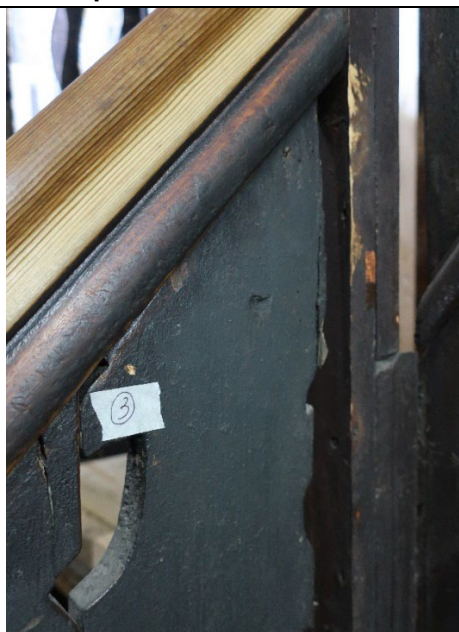
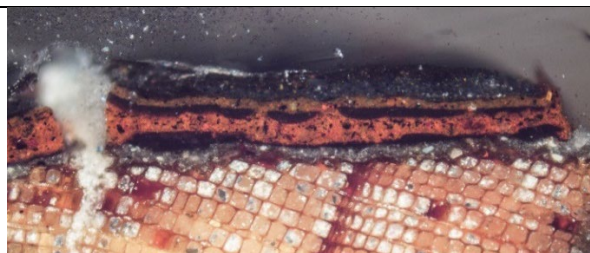
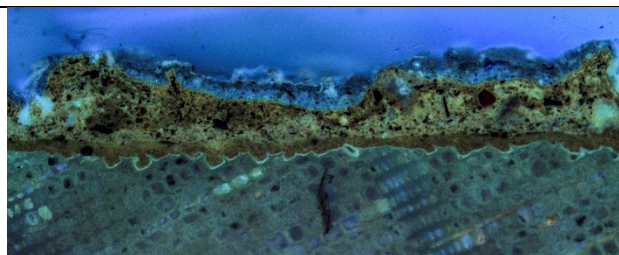
Prøve 3. Trapp mellom 2. etasje og repos. Baluster i gelender. Nr. 3 fra megler. Prøven tatt øverst på balustren.

Figur 3 Tverrsnitt av prøve 3. 10 x forstørrelse. Fotografert med pålys.

Figur 4 Tverrsnitt av prøve 3. 10 x forstørrelse. Fotografert med UV-lys.

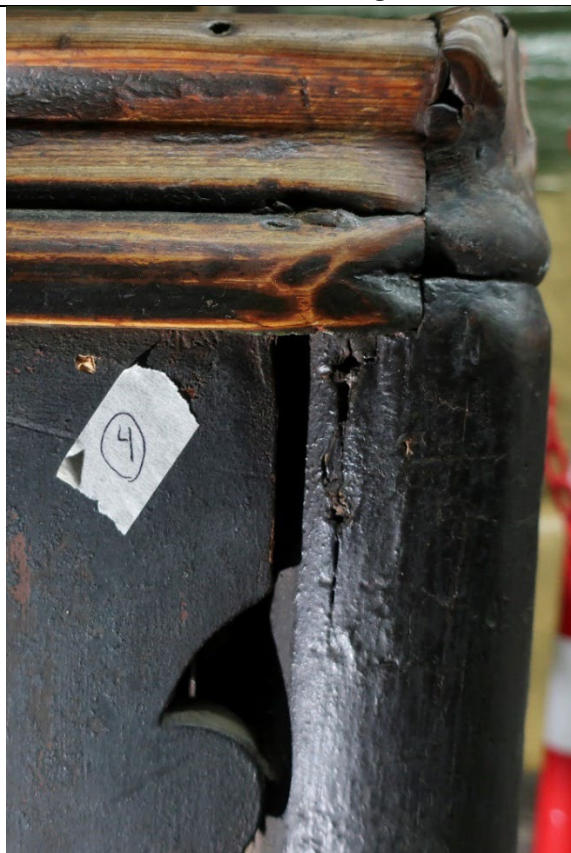
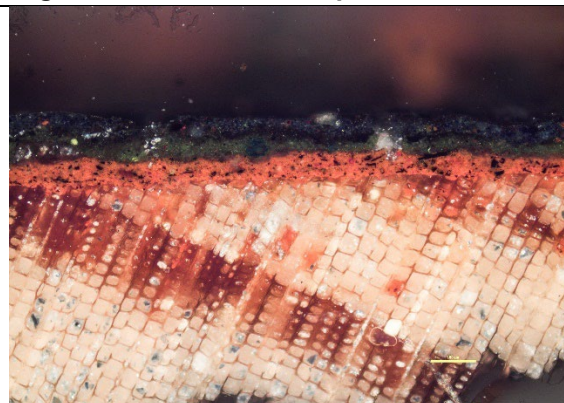
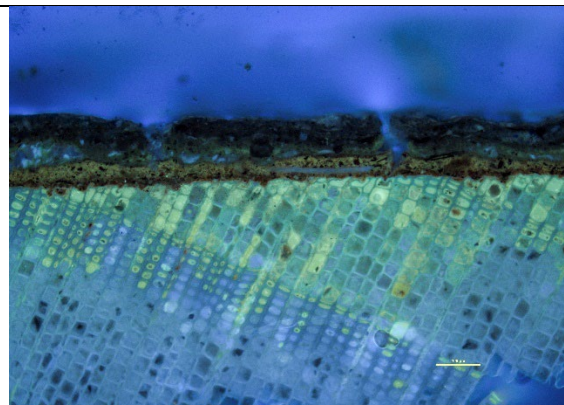
Prøve 4. Rom 209. Baluster i gelender. Nr. 1 fra megler. Prøven tatt øverst på balustren.

Figur 5 Tverrsnitt av prøve 4. 10 x forstørrelse. Fotografert med pålys.

Figur 6 Tverrsnitt av prøve 4. 10 x forstørrelse. Fotografert med UV-lys.

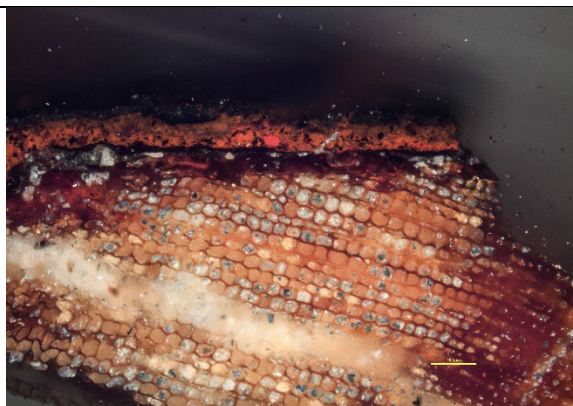
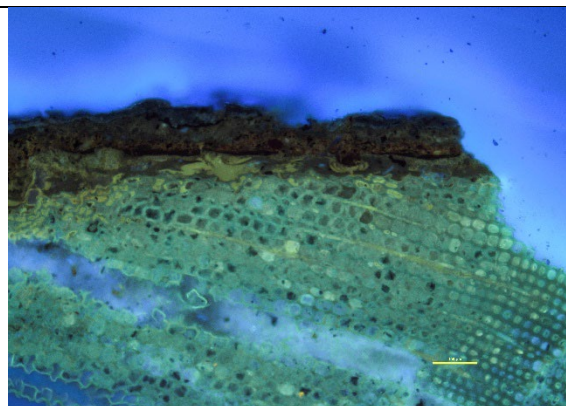
Prøve 5. Trapp mellom 2. og 3. etasje. Undersiden av håndtrev.

Figur 7 Tverrsnitt av prøve 5. 10x forstørrelse. Fotografert med pålys.

Figur 8 Tverrsnitt av prøve 5. 10x forstørrelse. Fotografert med UV-lys.
