FARGEUNDERSØKELSE AV UTVALGTE VINDUER OG DØRER I SJØSTUEN OG TASKEN

BF 248 Finnegården, Verdensarvstedet Bryggen i Bergen

Tittel Fargeundersøkelse av utvalgte vinduer og dører i Sjøstuen og Tasken BF 248 Finnegården, Verdensarvstedet Bryggen i Bergen	Rapporttype/nummer NIKU Rapport 184	Publiseringsdato 06.02.2023
	Prosjektnummer 1021191	Sider 43
	Avdeling Konservering	Tilgjengelighet Åpen
Forfatter(e) Tone Marie Olstad og Hulda Blix	ISSN 2703-7797 ISBN 978-82-8101-331-5	Oppdragstidspunkt / periode utført September 2022 og januar 2023.
	Forsidebilde Arkitekter og konservator i arbeid på Fammestad. Foto: NIKU 2022

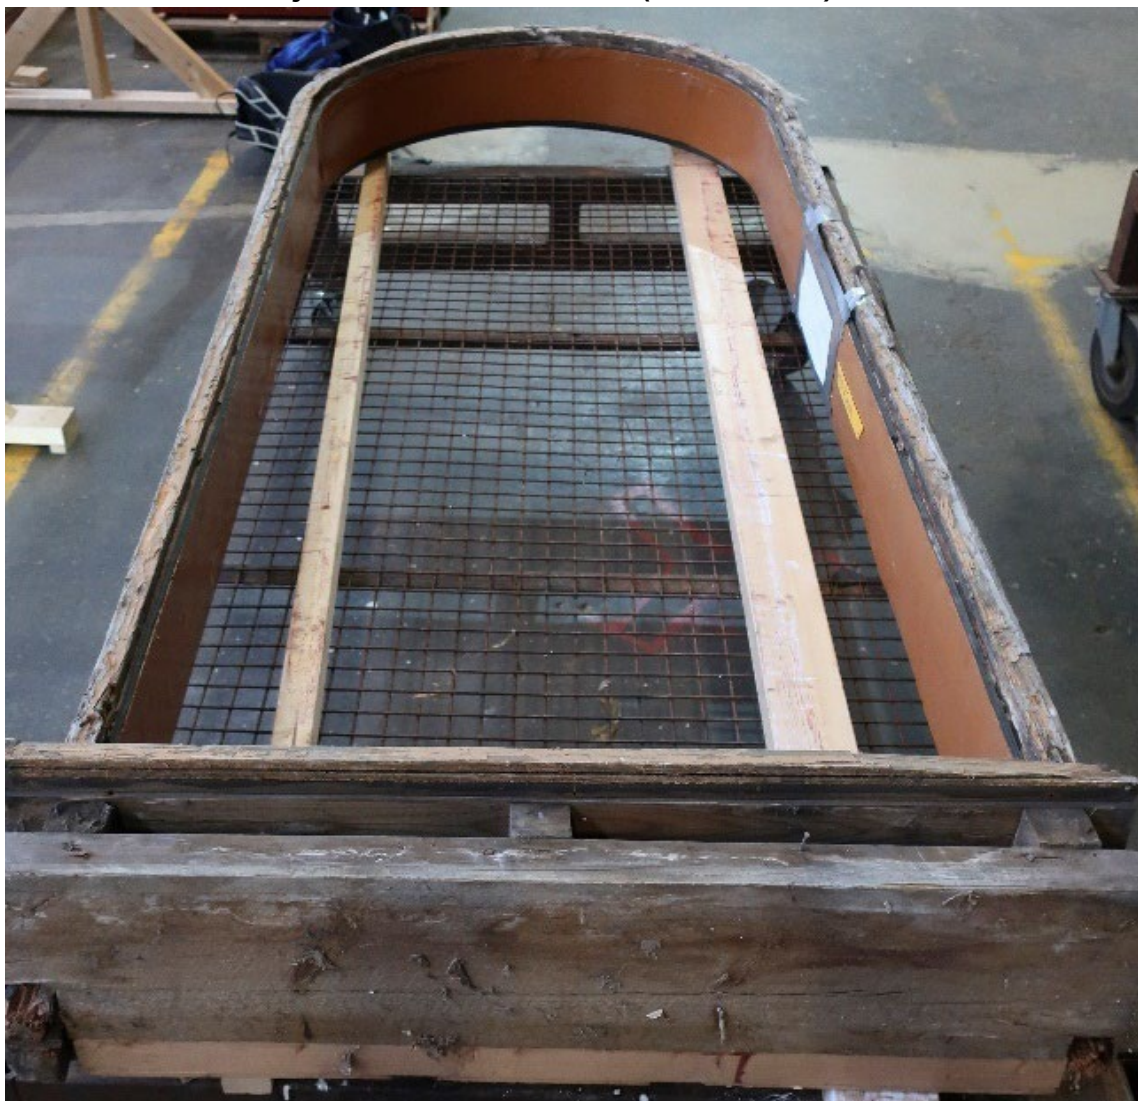
Figur 13 Tasken. Buert vindu i 1. etasje mot sør. Yttersiden.

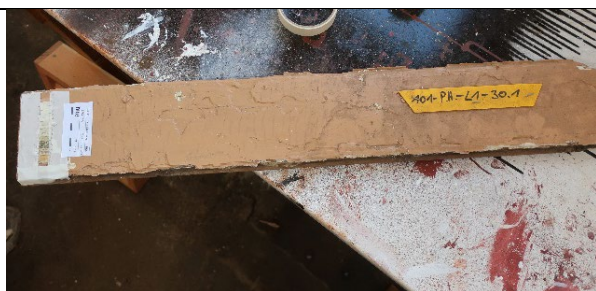
Figur 18 Demontert panelbord (101-P.H.-L1-30.1)

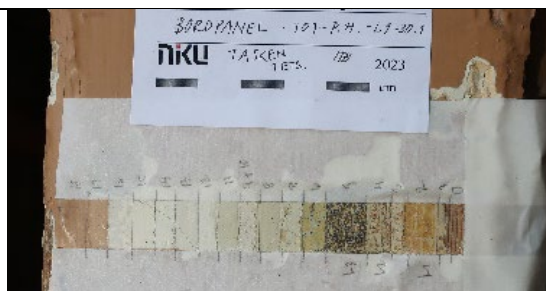
Figur 19 Lagvis avdekking på panelbordet. Lagene er beskrevet i tabell under.

Lag	Materiale	Overflate	Fase	Farge	Dekor	NCS-kode	Tekstur/glans	Merknad
18	?	x		Blek rødlig oker		3030-Y30R		Nåværende overflate.
17				Blek rødlig oker				
16		x?		Lys grå				
15		x		Hvit				
14				Hvit				
13		x		Hvit				
12		x		Hvit				
11		x		Hvit				
10		x?		Oransje				Veldig tynn. Ikke avdekket.
9				Hvit				
8	Linoljemaling	x		Hvit				
7	Linoljemaling			Hvit				
6	Linoljemaling	x		?				
5	Linoljemaling	x		Mørk brun				Smuss
4	Linoljemaling			Hvit		1505-Y30R		
3	Linoljemaling							
2	Linoljemaling	x		Oker		4040-Y20R	Blank	
1	Linoljemaling			Hvit				
0	Tre

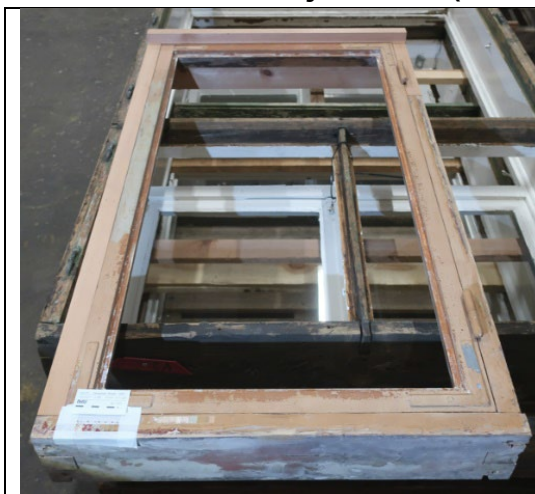
Figur 22 Demontert vindu V-T 308.

Informasjonen om fargelagene kan ikke brukes til oppmaling av vinduene i den nyoppsatte Tasken ettersom alle lagene er funnet på et sekundært vindu. NIKU valgte å fargeundersøke vinduet for å bevare kunnskapen om de sekundære lagene.

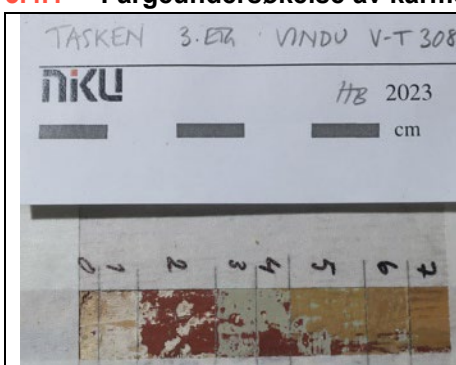
Figur 23 Lagvis avdekking på ytterkarm. Lagene er beskrevet i tabell under.

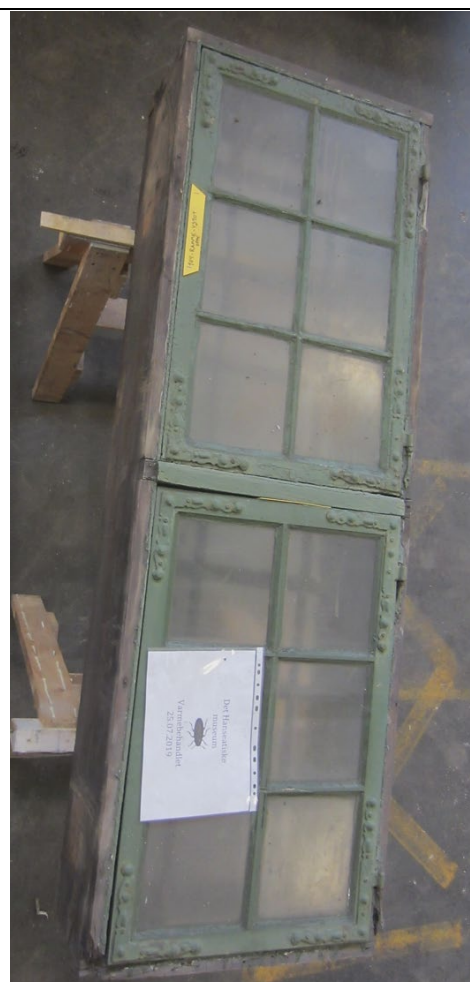
Figur 27 Vindu merket med 104-Ramme VS101 Oppe.

Undersøkelsen av vinduet kan bekrefte den beige «museumsfargen» på vinduer og andre elementer.

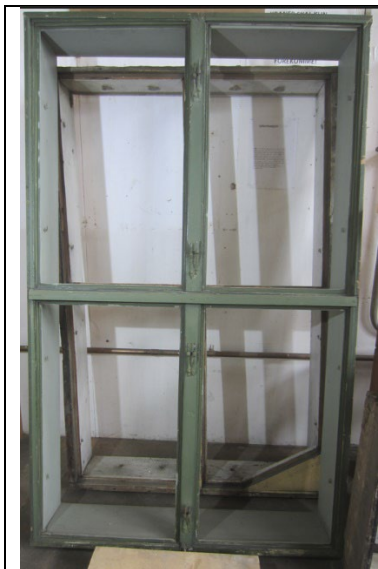
Figur 29 Vindu 2.etg.
Rammene er tatt ut.

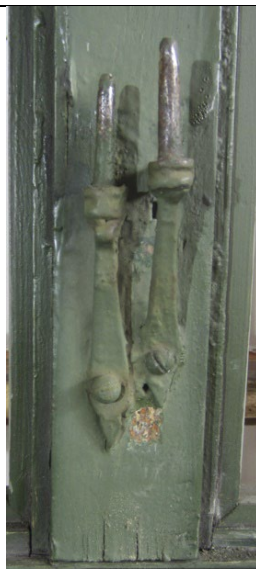
Figur 30
Undersøkelsessted.
Midtpost øvre del.

Undersøkelsen viser bare at på ett eller annet tidspunkt har vinduene vært malt lyse/hvite

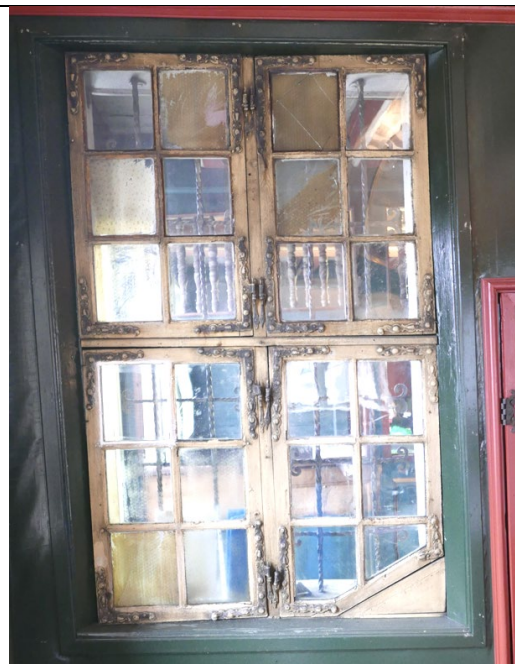
Figur 34 Vinduet i rom 204. Foto: B. Lindstad, 2015.

Dette er et 1700-talls krysspostvindu. Ifølge arkitekt Elin Thorsnes er dette et vindu fra 1790-årene. Dette kan være byggets eldste vindu som fortsatt står på plass. En del eldre glass er bevart. Det er klebet folie på glassene. Denne folien sees på foto fra 1917. På siden mot rom 204 er det malt skittengult og patinert. Oljebasert maling.

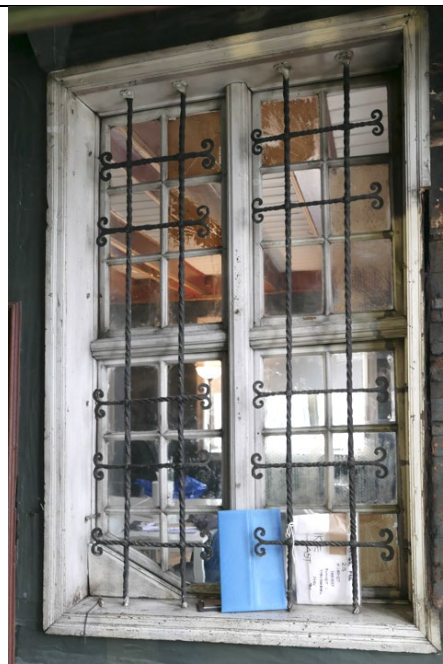
Figur 35 Vinduet i rom 205. Foto: B. Lindstad, 2015.

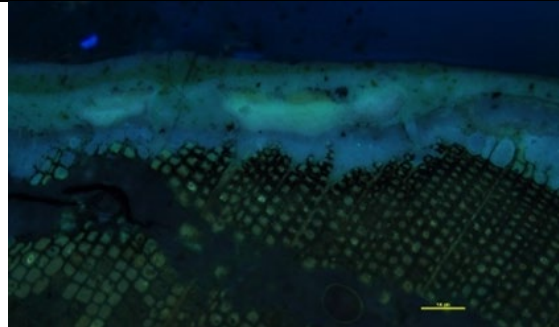
<p>Figur 37 Tverrsnitt av alle malingslag på vinduets midpost i rom 204. Fotografert med pålys.</p>	<p>Figur 38 Samme som figur 37. Fotografert med UV-lys.</p>

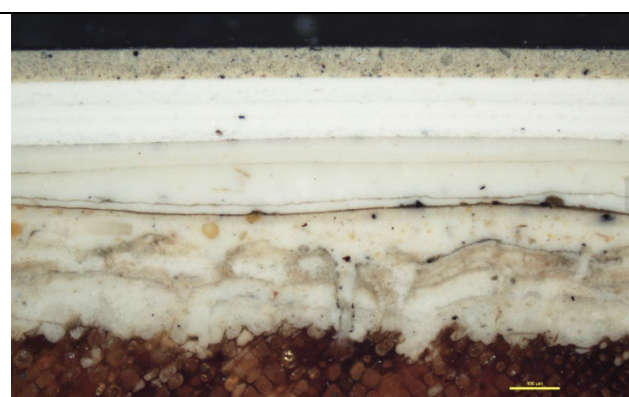
Figur 47 Tverrsnitt av vindusramme VS209. Nedre-venstre-nedre.

De to snittene fra forskjellige deler av rammen (figur 45 og 47) viser samme fargelag. Skillet mellom eksteriør og interiørfargelag kan ligge på den sorte linja litt nedenfor midten av snittet.

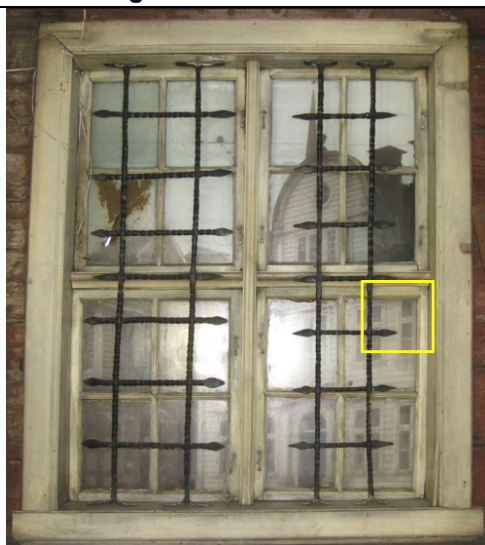
Figur 48 Undersøkt område markert med gult.

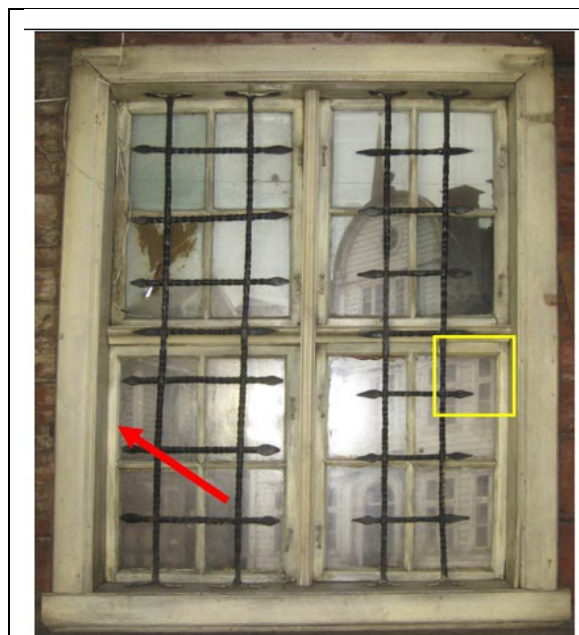
Figur 52 Foto med markering av hvor materialprøver er hentet ut.

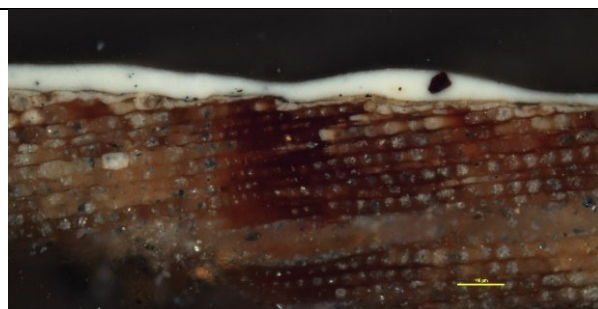
Figur 53 Tverrsnitt av fargelag på vindusrammen mot rom 208. Fotografert med pålys. Prøven er fremstilt i 2022.

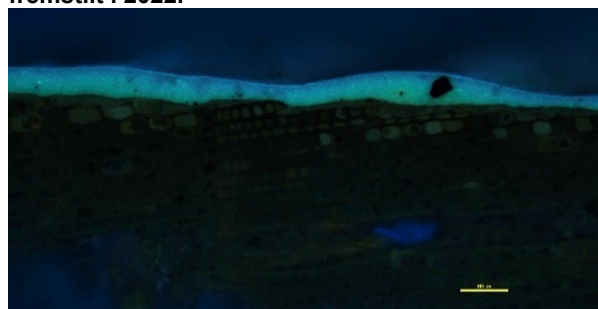
Figur 54 Samme som i figur 55, men fotografert med UV-lys.

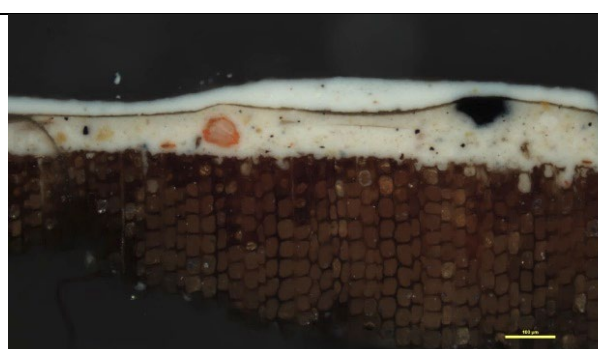
Figur 55 Tverrsnitt av fargelag på vindusrammen mot rom 202-203. Nedre-høyre-oppe. Fotografert med pålys. Prøven er fremstilt i 2023.

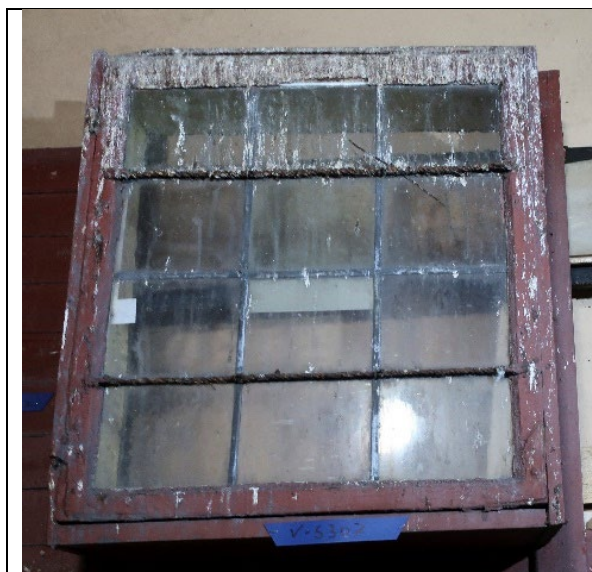
Figur 56 Rom 310. Blyglassvindu fra rom 310 i svalgangen. Ytterside.

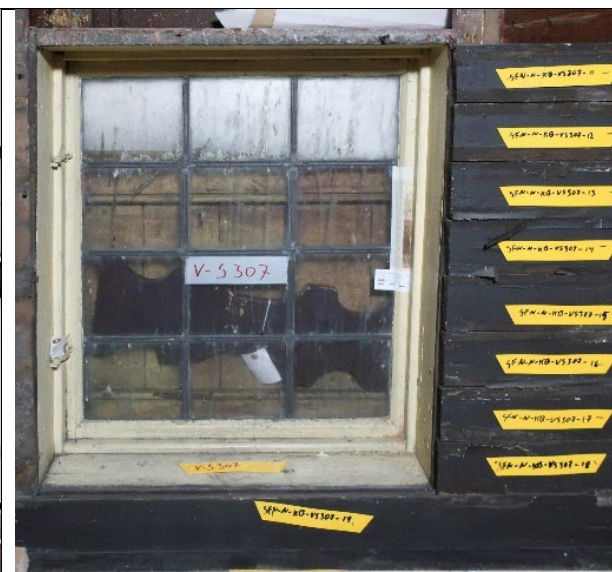
Figur 57 Rom 310. Blyglassvindu fra rom 310 i svalgangen. Innside.

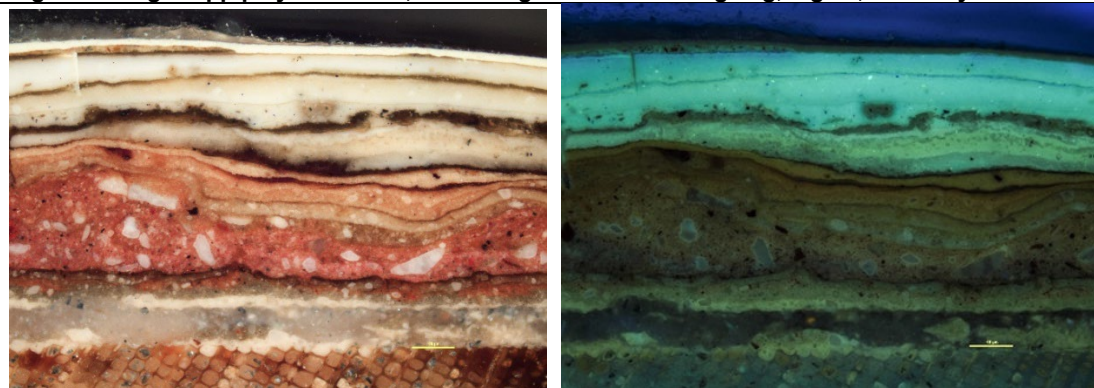
Figur 59 Tverrsnitt av malingslagene på indre ramme, fotografert med pålys og UV-belysning.

Lag	Materiale	Overflate	Fase	Farge	Dekor	NCS-kode	Henvisning	Tekstur/glans	Merknad
16	?		x	Lys gul					Nåværende overflate
15	?			Lys gul					
14	?		x	Brun					
13	Olje		x	Lys blå					
12	Olje		x	Gulnet hvit					
11	Olje		x	Gulnet hvit					
10	Olje			Beige					
9	Olje		x	Oker/brun					
8	Olje			Lys rødbrun					Ikke avdekket
7	Olje		x	Brun		5010-Y30R			
6	Olje			Lys brun					Ikke avdekket
5	Olje		x	Grålilla		6020-Y90R			
4	Olje		x	Grå		7010-G90Y			Veiledende NCS-kode.
3	Olje			Rødbrun		5040-Y90R			Veiledende NCS-kode.
2	Olje		x	Grå		7000-N			
1	Olje			Hvit					Tynn grunning. Ikke avdekket.
0	Tre			Lyst

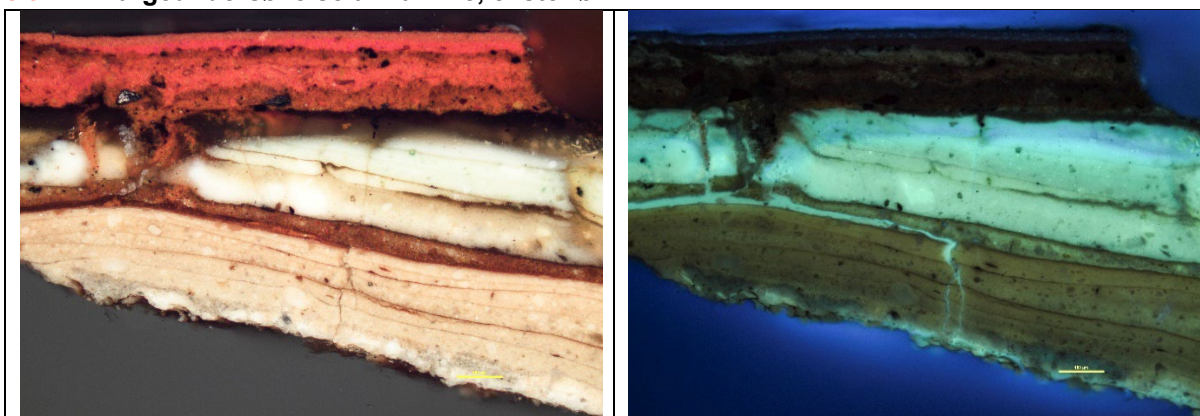
Figur 60 og Figur 61. Tverrsnitt av malingslagene på ytre ramme, fotografert med pålys og UV-belysning.

Det er sannsynlig at de røde fargelagene tilhører vinduets plassering i rom 310 i Finnegården. De underliggende lagene tilhører vinduets tidligere plassering.

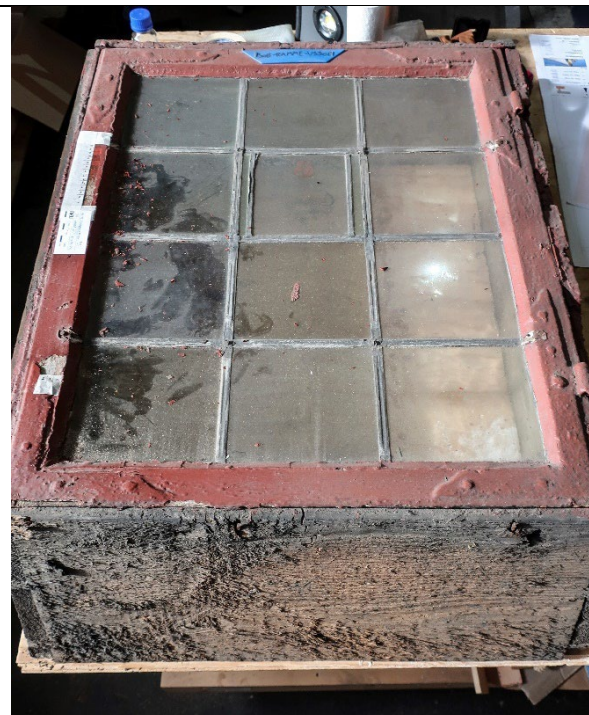
Figur 62 Blyglassvindu i rom 308. Ytterside.

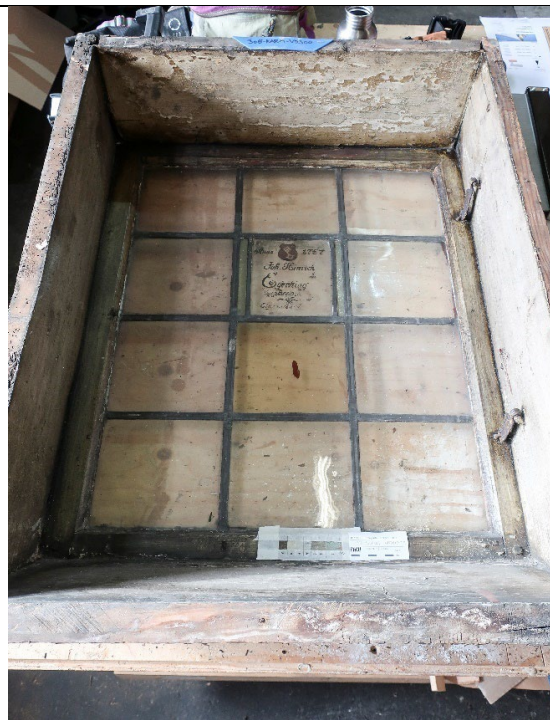
Figur 63 Blyglassvindu i rom 308. Innside.

Vinduet står i nordveggen i trappeløpet mellom 2. og 3. etasje. Det er det nedre av to vinduer i denne trappa.

På det ene glasset er det malt tekst og emblem med en nøkkel. Dette glasset er mindre og er eldre enn de øvrige glassene og montert inn i dette vinduet. Se informasjon nedenfor.¹¹ Det at Egerkings signatur står på glasset er interessant, ettersom han var eier i Finnegården.

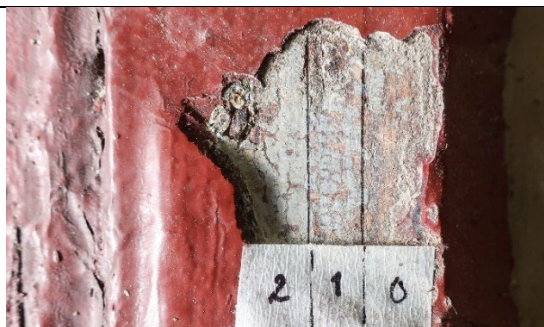
Treet er mørkt under malingslagene i den lagvise avdekkingen. Vinduet kan ha stått eksponert etter slitasje/tidligere skraping eller liknende. Det er mørke pigmenter i de lyse/hvite lagene i bunnen. Dette tilsier at fargen har vært en brukket hvit mot lys grå.

Figur 65 Det første fargelaget er funnet ved hjørnebeslaget, der det har stått mer beskyttet mot vær og/eller tidligere skraping.

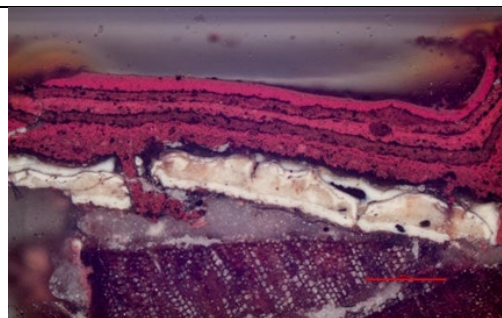
Figur 66 Tverrsnitt av malingslagene på ytre vindusrammen. Fotografert med pålys.

Lag	Materiale	Overflate	Fase	Farge	Dekor	NCS-kode	Henvisning	Tekstur/glans	Merknad
15				Rød					
14				Rød					
13				Rød					
12				Mørk brun/grå					
11				Rød					
10				Rød					
9				Rød					
8				Rød					
7				Rød					
6				Engelsk rød					Bare observert en liten og avgrenset flekk – mulig søl
5				?					Svært nedbrutt lag. Mørkt.
4				Hvit					
3				Hvit					
2				Hvit					
1				Hvit (lys grå?)					Bare synlig ved hjørnejernet
0				Tre

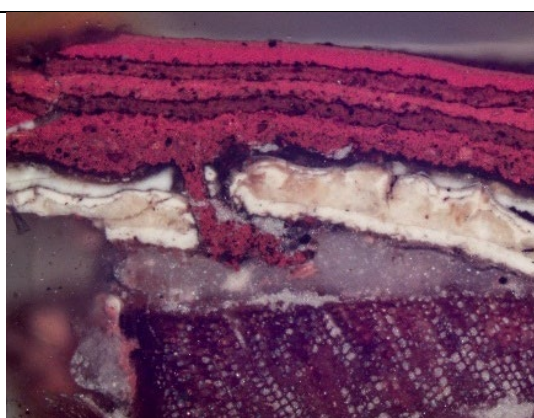
Figur 67 Tverrsnitt av malingslagene på ytre vindusrammen.

Sammenlikner man tverrsnitt fra vinduet (figur 67) med tverrsnitt fra fasadenpanelet (figur 68) ser man at dette vinduet har færre røde lag. Dette kan tolkes til at vinduet har sittet i vegg i en del av den perioden bygningen har vært rødmalt. NIKU Har vurdert at de røde lagene på nordfasaden er malt fra slutten av 1800-tallet og fremover. De nedre lagene på panelet er hvite.

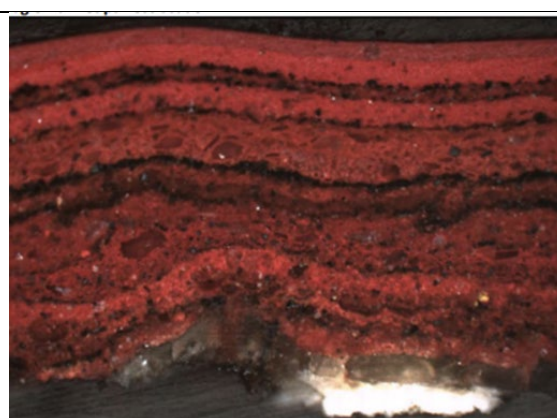
Figur 68 Tverrsnitt av malingslagene på vestfasaden. Hentet fra: Olstad & Heggenhougen (2016).

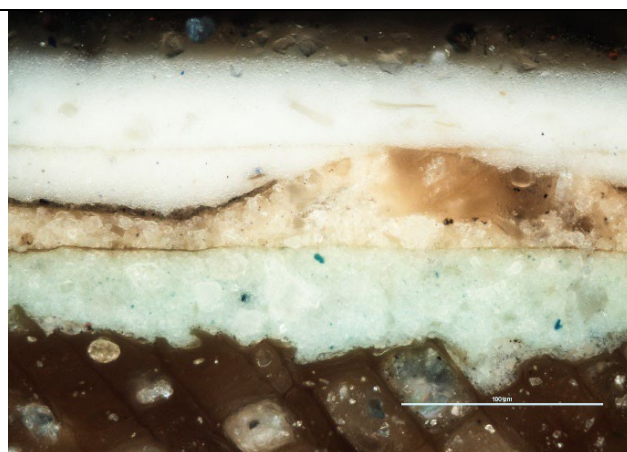
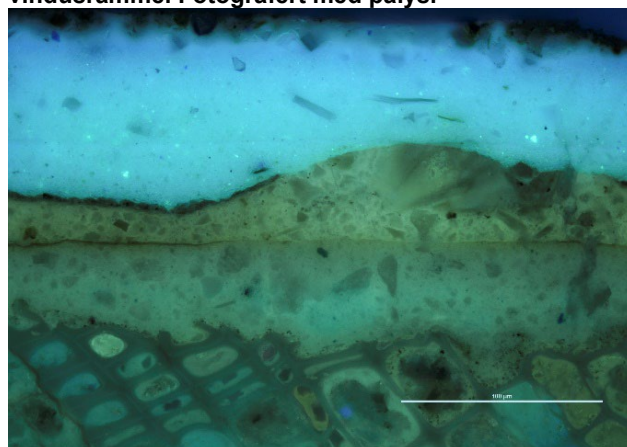
Den første fargen er antakelig en gulnet, falmet og nedbrutt lys blåfarge. Både denne nedbrytningen og de små, klarblå pigmentene er typiske for prøysserblått. Dette er et pigment og en blåfarge som var svært utbredt på siste halvdel av 1700-tallet og mye brukt på vinduer.

Den grønnblå fargen er kodet til NCS S 2010-G10Y, men koden er usikker.

Figur 70 Tverrsnitt av alle malingslagene på indre vindusramme. Fotografert med pålys.

Figur 71 Tverrsnitt av alle malingslagene på indre vindusramme. Fotografert med UV-lys.

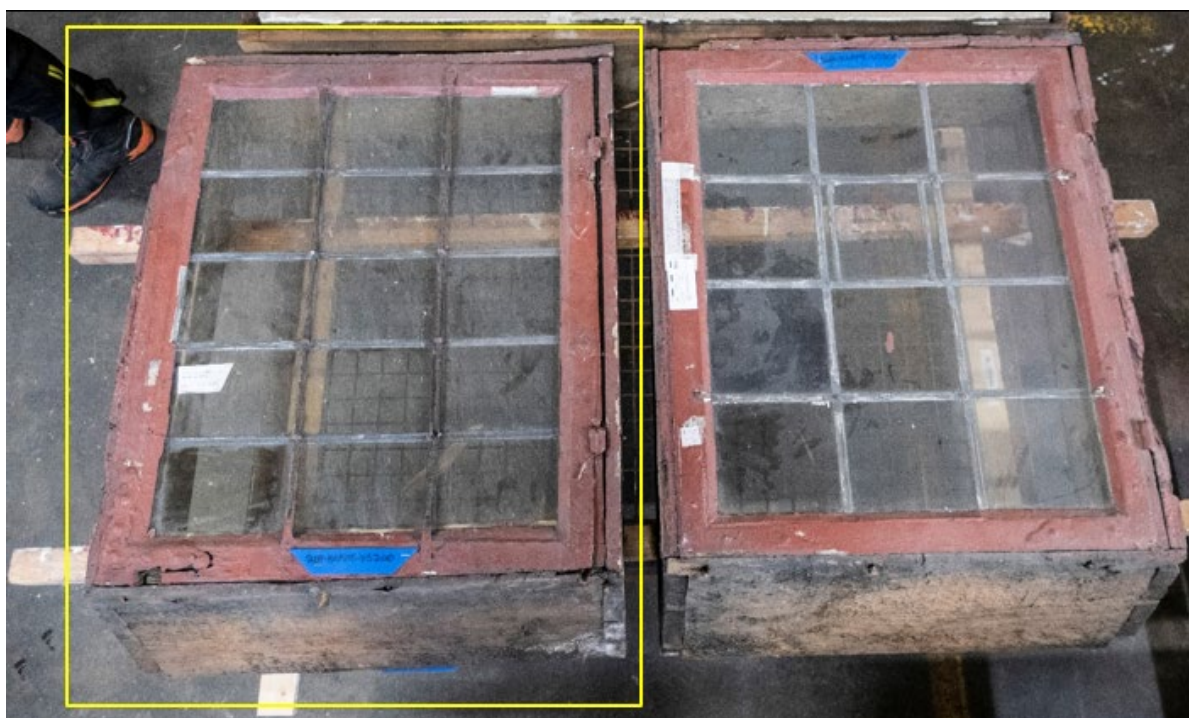
Dette vinduet er av samme type som blyglassvinduet i rom 308 (VS 300).

Figur 72 Vindu 209-RAMME-VS200 til venstre omrammet med gult. Vindu 308-RAMME-VS300 til høyre.

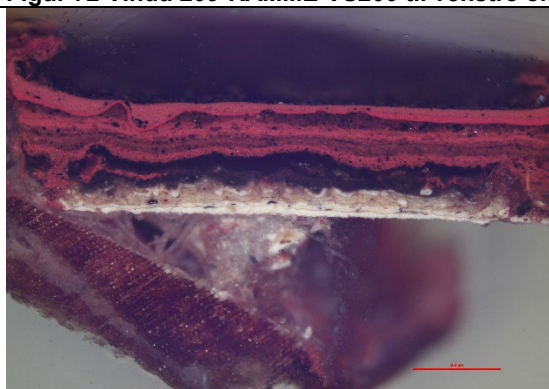
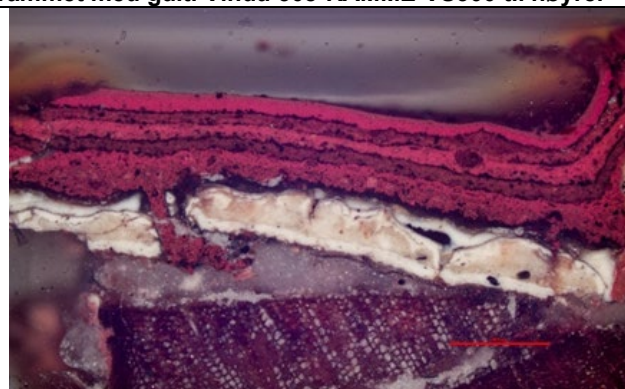
Figur 73 Tverrsnitt av malingslagene på utvendig vindusramme på VS200. Fotografert med pålys.

Figur 74 Tverrsnitt av malingslagene på utvendig vindusramme på VS300. Fotografert med pålys.

Utvendige malingslag på de to vinduene er nedbrutt og de tidlige malingslagene har skilt seg fra treet under fremstilling av tverrsnittene. Sammenliknes de to prøvene ser man at begge har vært malt med lyse fargenyanser før flere oppmalinger i rødt. Både i avdekkingen på rammen på VS300 og i snittene er det vanskelig å definere hva som er første malingslag.

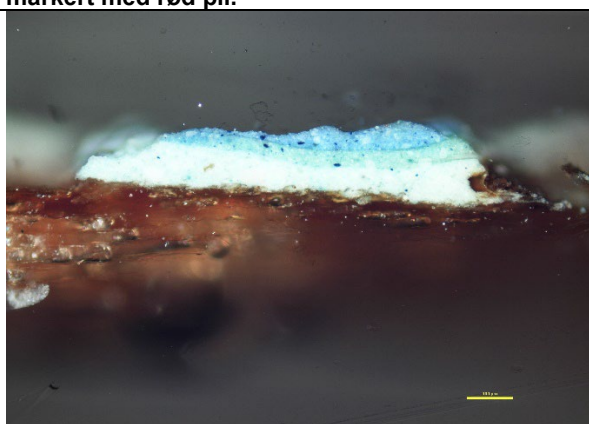
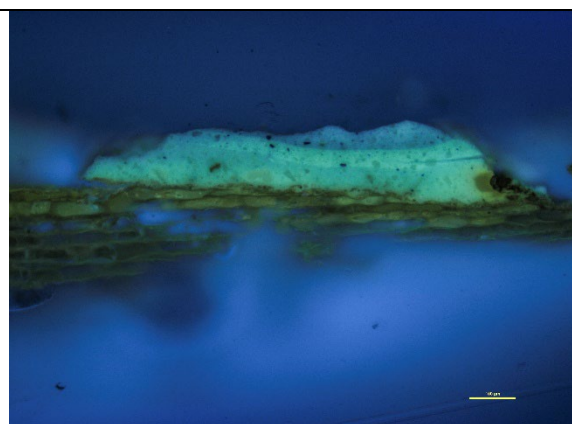
Figur 79 Tverrsnitt av lite, blått felt på innvendig vindusramme på VS200. Fotografert med pålys.

Figur 80 Tverrsnitt av lite, blått felt på innvendig vindusramme på VS200. Fotografert med UV-lys.

Tverrsnitt av prøve fra det lille, blå feltet, se over, viser tre lag med blått. De to første lagene er lyse. Måten lagene fluoriserer i UV-lys tilsier at de inneholder blyhvitt.

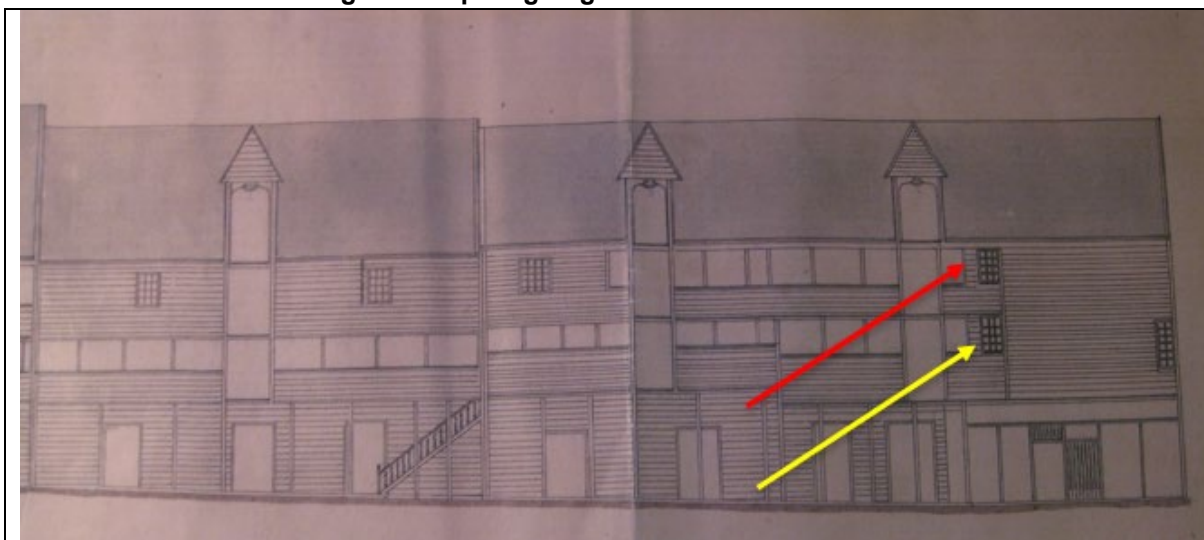
Figur 81 Kiellands oppmåling og tegning av nordfasaden i 1880. Vindu VS-300 markert med rød pil. Vindu VS-200 markert med gul pil.

Kiellands tegning fra 1880 kan indikere at vinduet har stått i veggen i alle fall fra 1880. Da er Tasken bygget, men trappa i sjøstuen betjener fortsatt begge bygningene. Det er funnet mange fargelag på vinduet og det er funnet fargelag i eksteriør som indikerer at vinduet har stått på nordveggen i en periode.
