# DRANGEDAL KIRKE, DRANGEDAL KOMMUNE

Tilstandsregistrering av kunst og inventar, 2023

Tittel Drangedal kirke, Drangedal kommune Tilstandsregistrering av kunst og inventar, 2023	Rapporttype/nummer NIKU Rapport 299	Publiseringsdato 31.12.2023
	Prosjektnummer 1022554-01 1022554-03	Sider 32
	Avdeling Konservering	Tilgjengelighet Åpen
Forfatter(e) Lena Stoveland og Nina Kjølsern Jernæs	ISSN 2703-7797 ISBN 978-82-8101-446-6	Oppdragstidspunkt / periode utført September 2023
	Forsidebilde Altertavle, døpefont og døpefontshimling, Drangedal kirke. Foto: H. Smith, Riksantikvaren, 2023

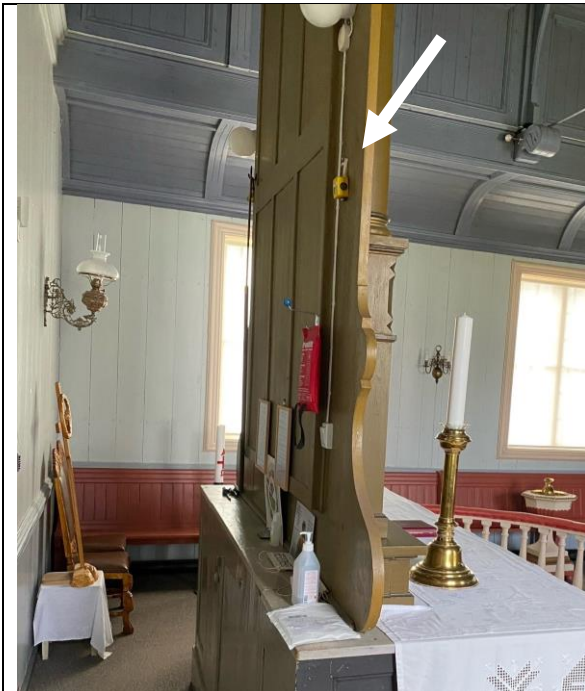
Til venstre: Plassering av klimalogger bak altertavlen koret. Lampen ovenfor loggeren har LED-pære. Foto: Kirkens representant. Utplassert i kirken 9.5.2023 og programmert til å starte målingene 15.5.2023.
