# BØ GAMLE KYRKJE, MIDT-TELEMARK KOMMUNE

Tilstandsregistrering av kunst og inventar, 2023

| Tittel<br>Bø gamle kyrkje, Midt-Telemark kommune<br>Tilstandsregistrering av kunst og inventar, 2023 | Rapporttype/nummer<br>NIKU Rapport 296 | Publiseringsdato<br>31.12.2023 |

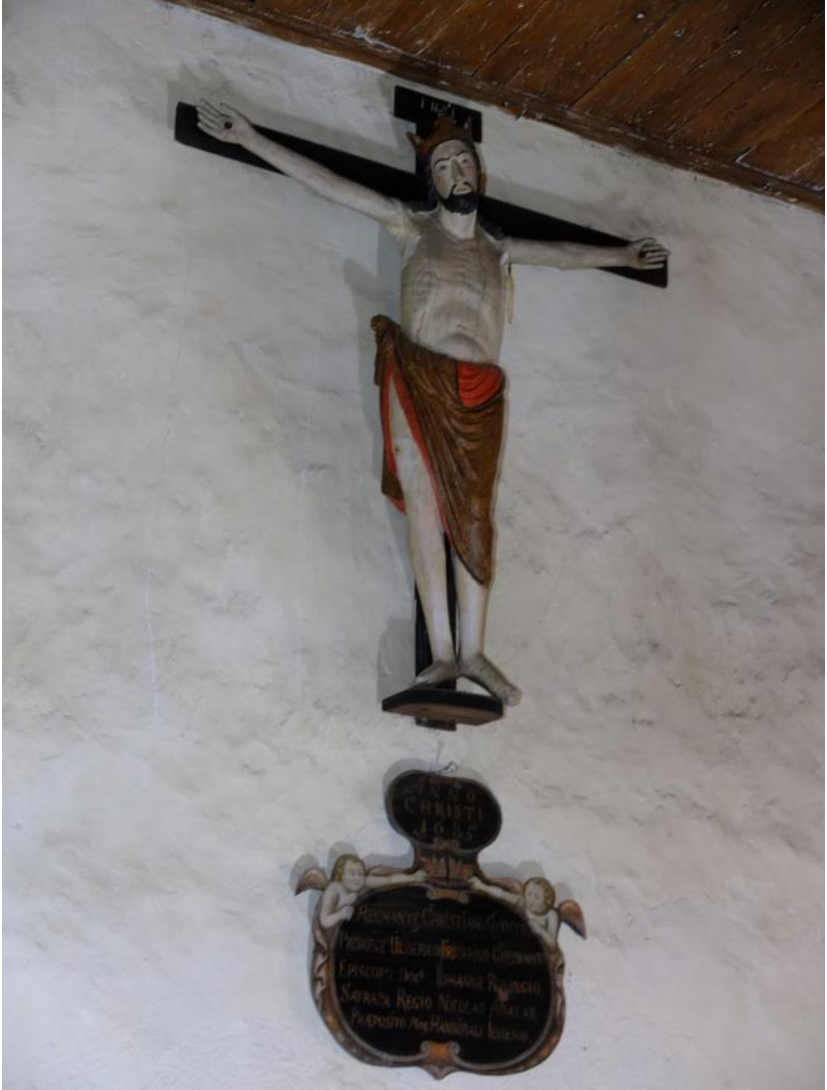
| <b>Objekt</b> | <b>-Krusifiks</b> |

| Beskrivelse | MA krusifiks med nyere kors. Kristus med kongekrone står på et fotbrett. Langt lendeledet holdes opp av en knute på den ene hoften. |
