# BEVARINGSRAPPORT: ERLING SKAKKES GATE 3-5, TRONDHEIM

Resultater pr august 2023

Chris McLees (NIKU), Liv B. Henninge og Stein B. Olsen (COWI), Jørgen  
Engebreetsen (Cautus)

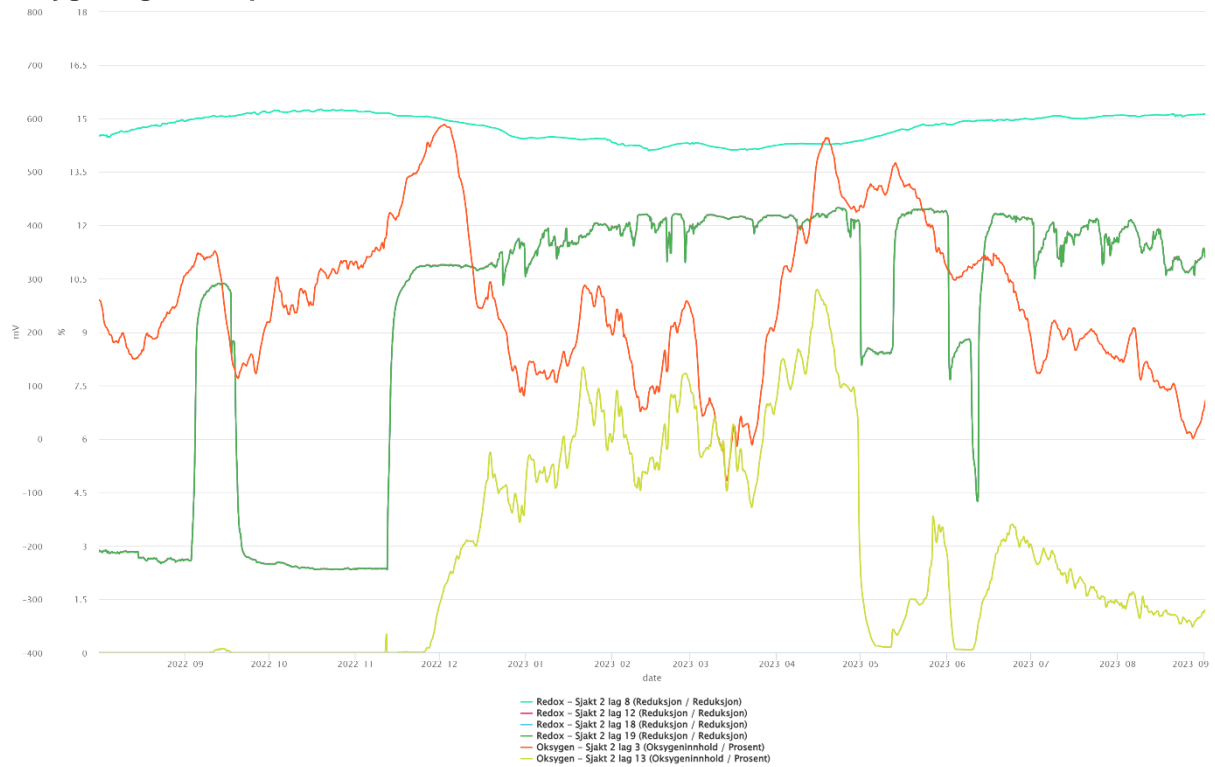
## Oksygen og redokspotensiale

Resultatene viser at bevaringsforholdene i miljøprofil 2 er noe forverret mht. redoks og oksygen i lagene som ligger mellom kote 9,0520 og 8,2814 moh. I alle lagene med redoks- og oksygensensorer er det oksiderende forhold, noe som ikke er bra mht. bevaringsforholdene. Det har også skjedd en forverring av pH i de øvre lagene. Her er pH relativt sur, noe som kan være korrosivt for eventuelle kulturminner som ligger i bakken, særlig for jern. Derimot kan det være en bedring for organiske materialer at det er lav pH.. Generelt sett er bevaringsforholdene relativt dårlige (A2).

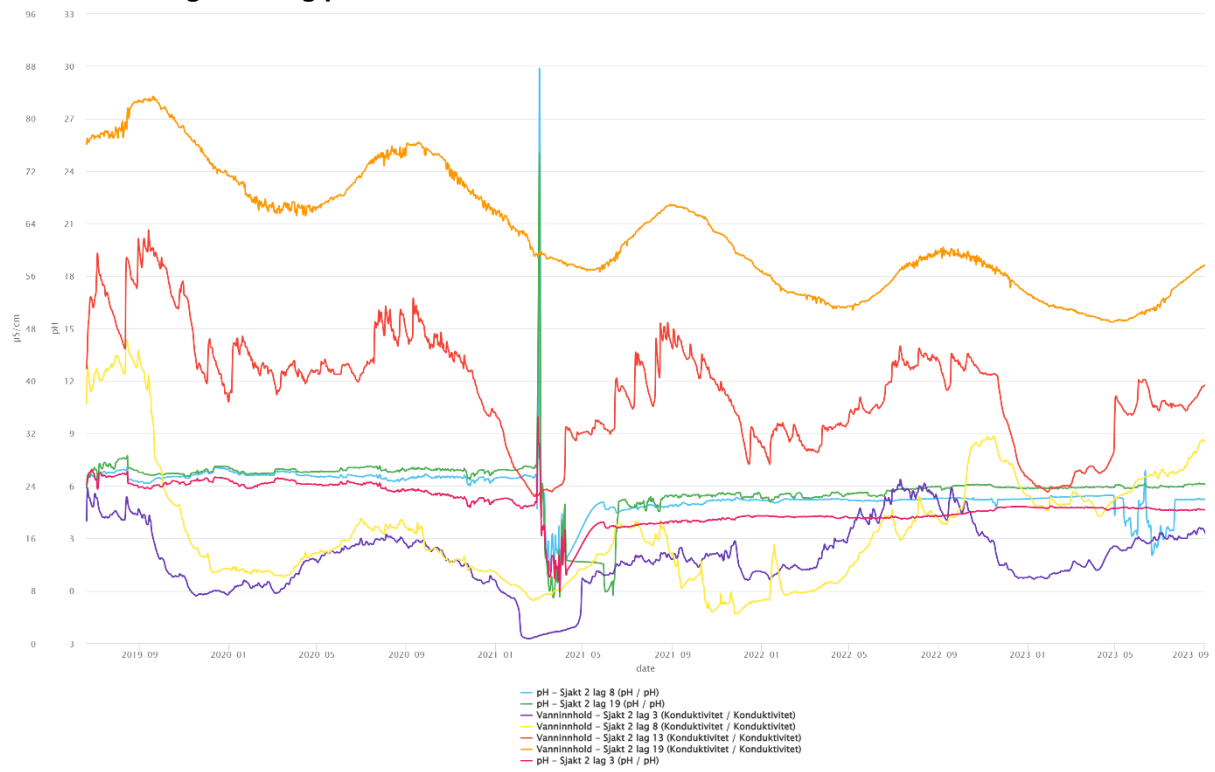
### Ledningsevne og pH

pH-sensoren i lag 3 viser jevnt lave nivåer siste år, tilsvarende som forrige år, dvs. på 4,1-4,7. pH-sensoren i lag 8 viste måleverdiene 4,9-5,4 siste året frem til mai 2023. Da var det ustabilitet i målingene frem til begynnelsen av august, dvs. pH i området 2,0-6,9. Hva dette skyldes, vites ikke. pH-sensoren i lag 19 holdt seg stabil i området 5,1-6,1 siste året frem til slutten av august 2023. Nivåene er svakt oppadgående. Disse pH-verdiene er såpass lave at de kan virke uheldig mht. korrosjon av metallgjenstander, men samtidig er det bra for bevaring av lær, tekstil og tre.

Plottene er hentet fra Cautus Web og er generaliserte verdier (dønggeneraliserte) for hele måleperioden 20.06.2019-31.08.2023. Koblingsboksen til pH ble ødelagt i mars 2021 og byttet til ny i juni 2021.
