A 252 - MOSTER GAMLE KIRKE. SIKRING OG RESTAURERING AV UTVENDIGE TEGN OG MERKER

Bømlo kommune, Vestland

Tittel A 252 - Moster gamle kirke. Sikring og restaurering av utvendige tegn og merker Bømlo kommune, Vestland	Rapporttype/nummer NIKU Rapport 275	Publiseringsdato 29.11.2023
	Prosjektnummer 1022562	Sider 28 pluss vedlegg
	Avdeling Konservering	Tilgjengelighet Åpen
Forfatter(e) Susanne Kaun	ISSN 2703-7797 ISBN 978-82-8101-421-3	Oppdragstidspunkt / periode utført Mai – juli 2023
Forsidebilde Kantsikring av løse kalklag. Foto: Susanne Kaun

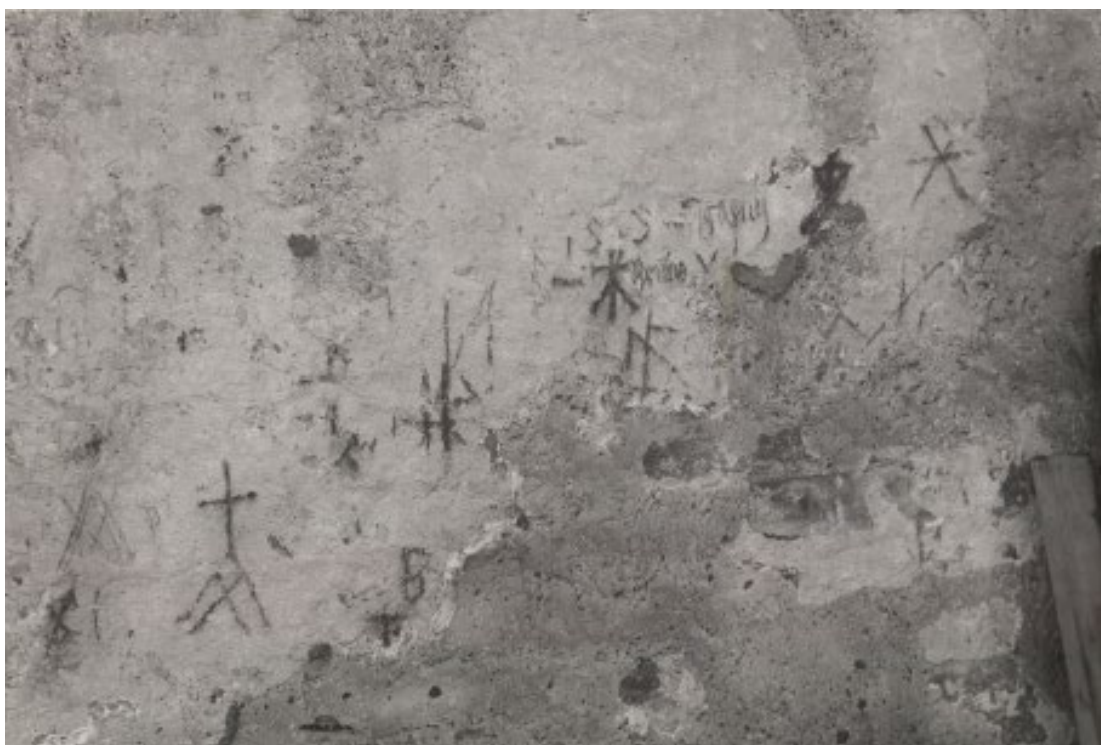
Figur 2: Detalj fra feltet med tegn og merker på korets nordfasade etter avdekning i 1952. Foto: Ola Seter, august 1952, Riksantikvarens arkiver

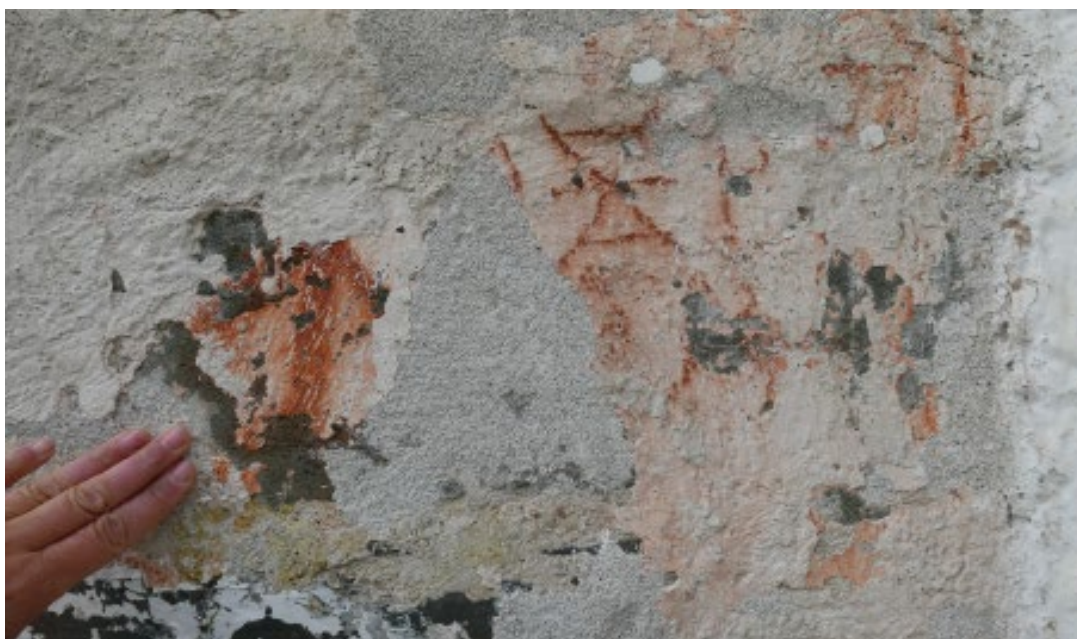
Figur 4: To generasjoner med merker. Feltet til venstre kan være malt med pensel, feltet til høyre er tegnet med rødkritt eller lignende, pigmentfargen er noe brunere. Foto: Susanne Kaun.

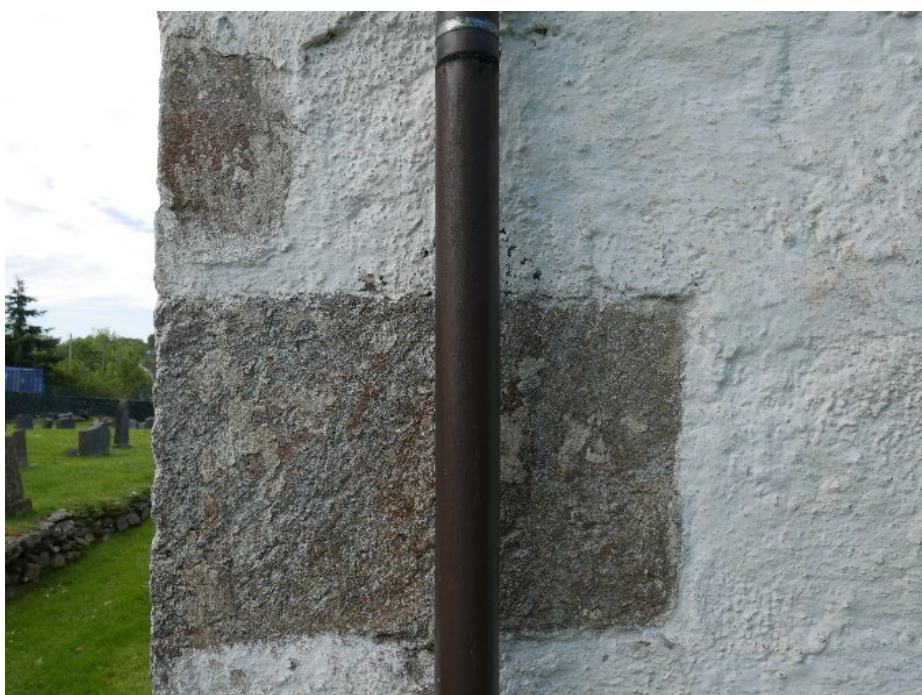
Figur 6: Felt A. På østre kantstein er det bevart kalklag med spor etter røde strek.

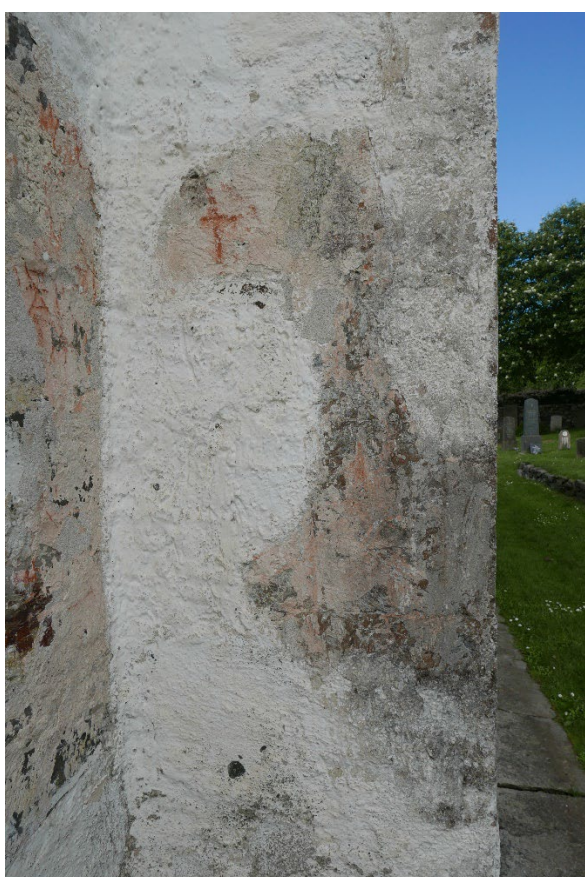
Figur 8: Felt C-mot øst. Det er bevart tegn og merker på nord-østre kantstein i skipet.

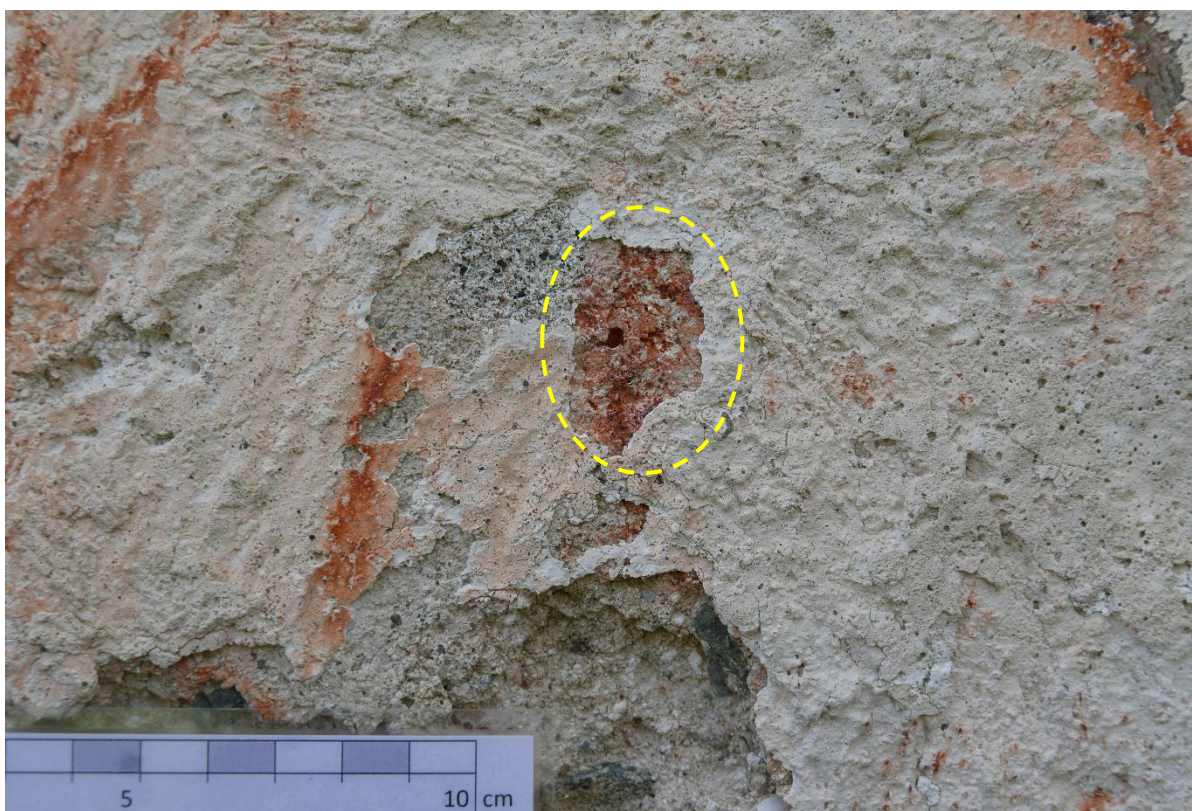
Figur 15: Rødt pigment på murverkets fugemørtel (fase I).

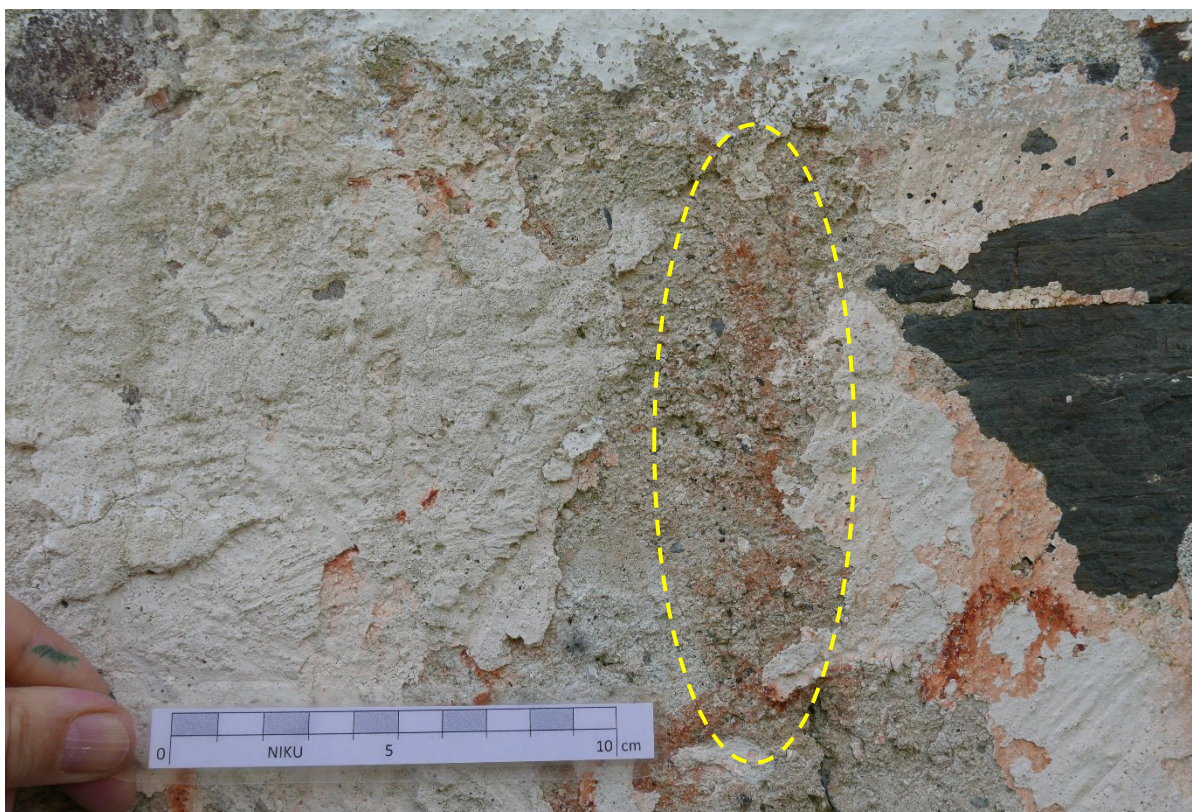
Figur 17: Rødt pigment på skjellsandpuss (fase II).

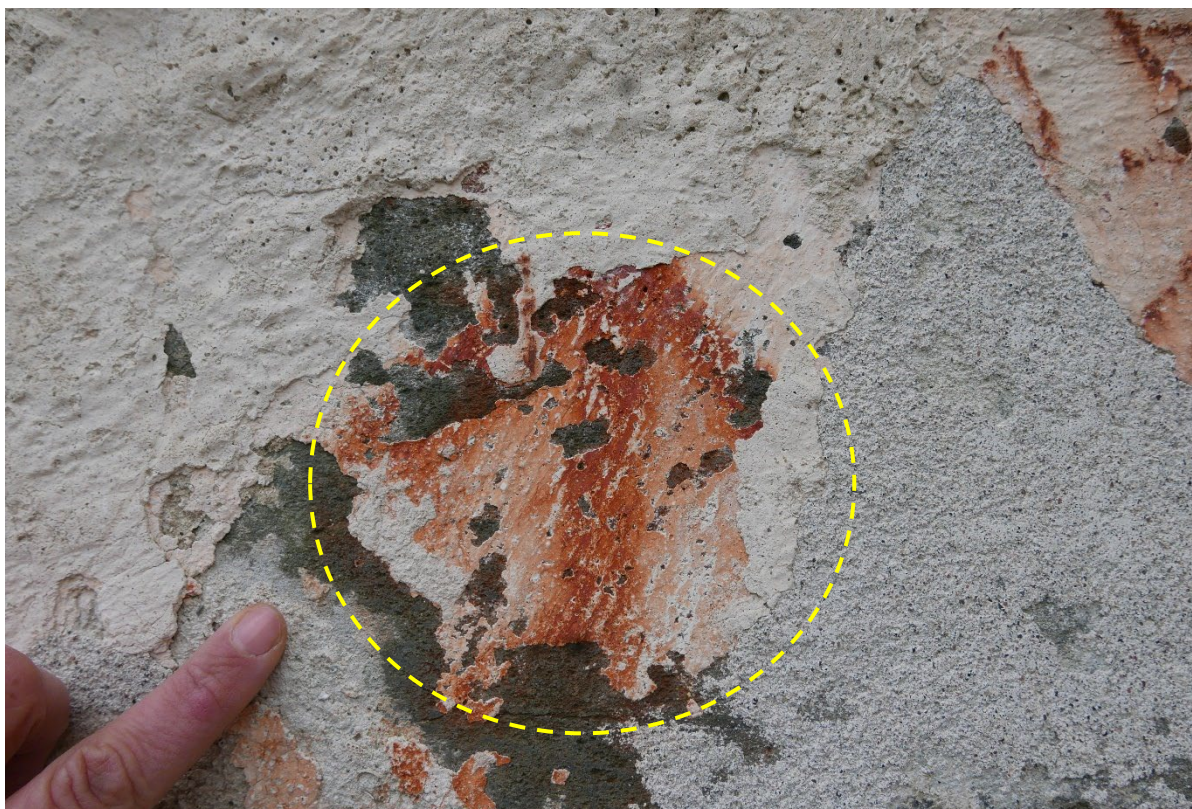
Figur 19: Røde merker på et tynt lag kalkslemming, malt rett på stein (fase III).

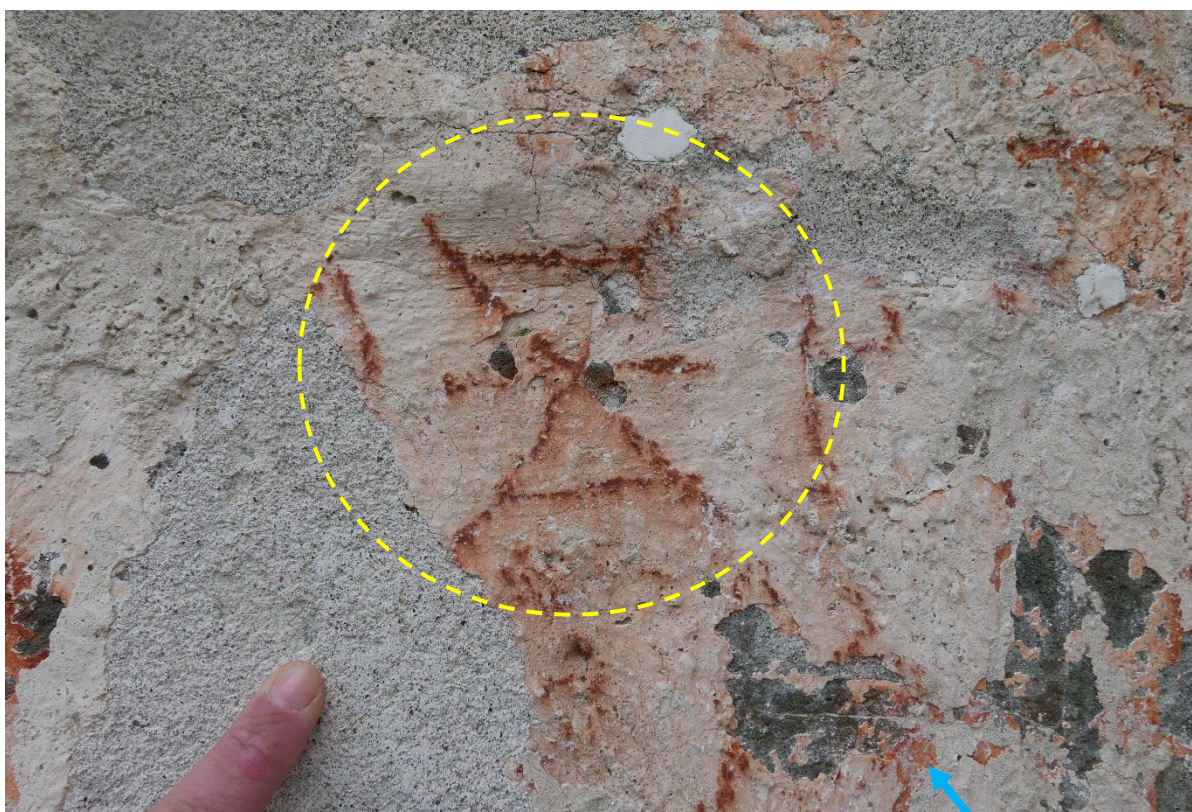
Figur 20: To lag med tegn og merker: Røde merker, malt med rødkritt på et tynt lag kalkslemming (fase IV, merket gult)), som igjen ligger på et annet lag slemming med røde merker (fase III, merket med blå).

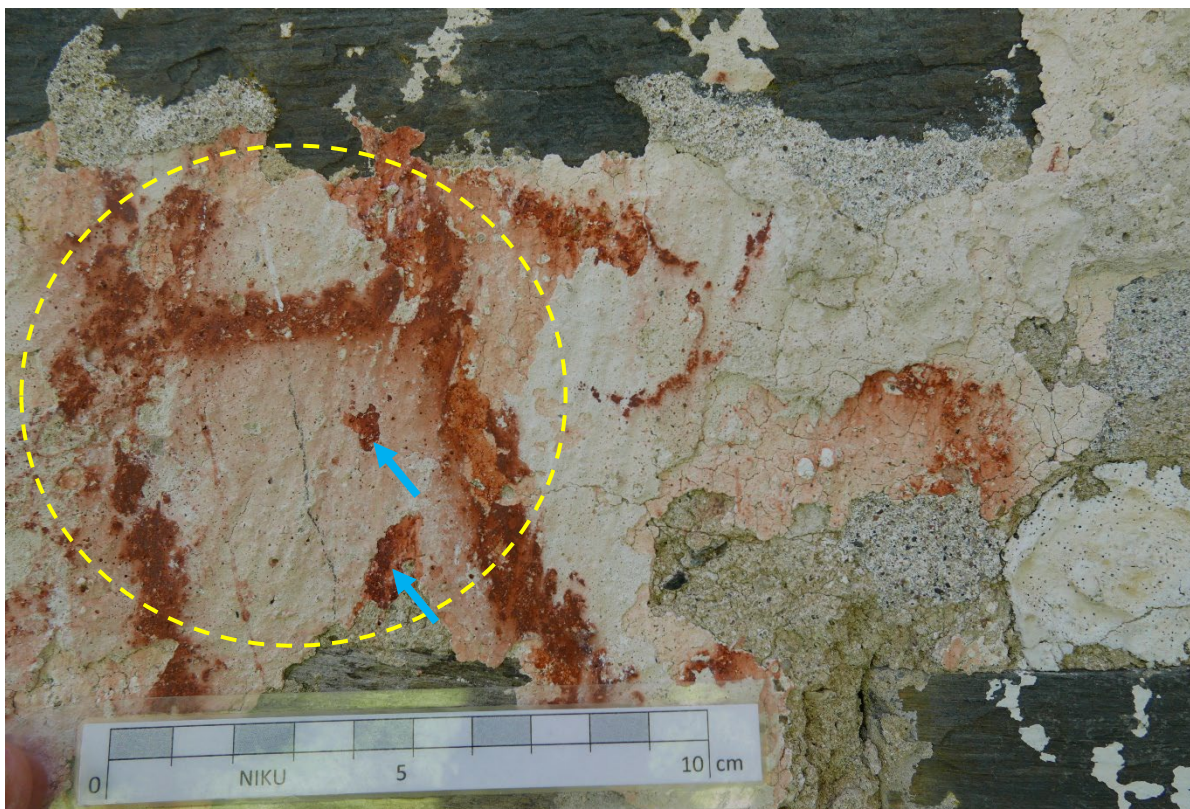
Figur 21: To lag med tegn og merker: Røde merker, malt med rødkritt på et tynt lag kalkslemming (fase IV, merket gult)), som igjen ligger på et annet lag slemming med røde merker (fase III, merket med blå).

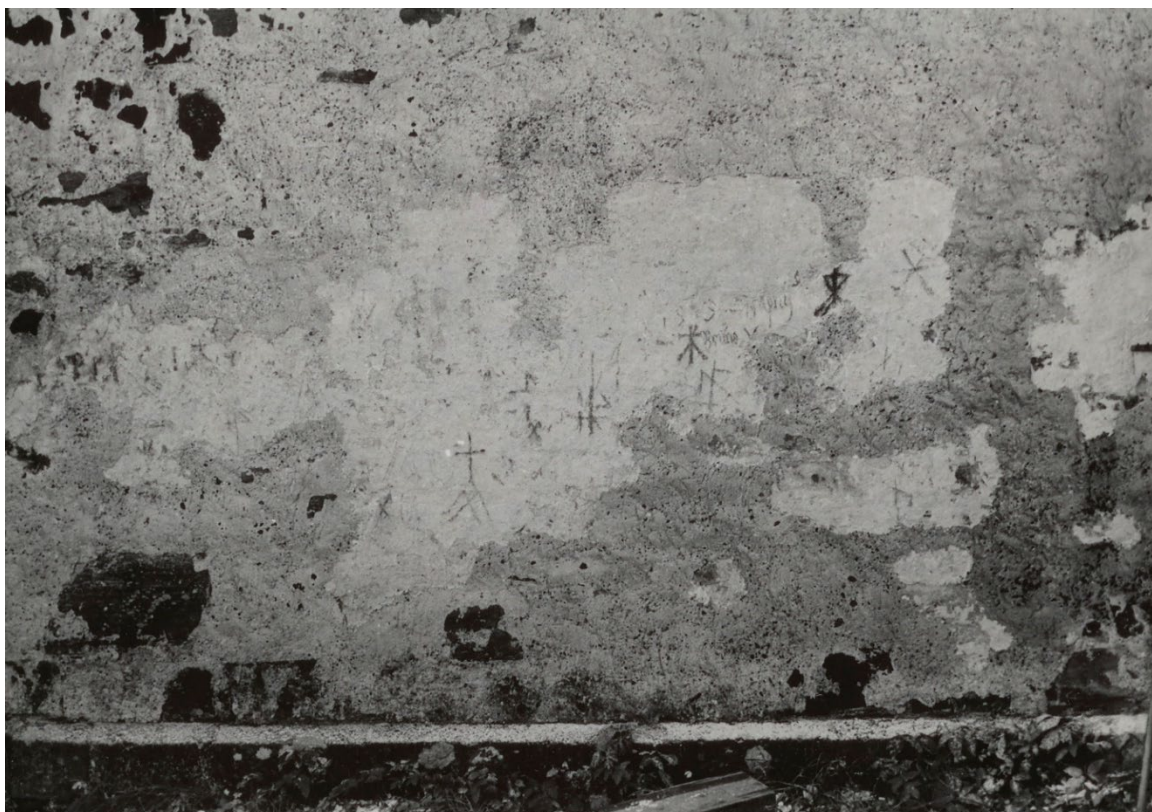
Figur 28: Murpussavdekning på korets nordvegg. Bildet er trolig tatt på 1950-tallet, før restaurering i 1952. Foto: Ukjent fotograf, ikke datert, Riksantikvarens arkiver

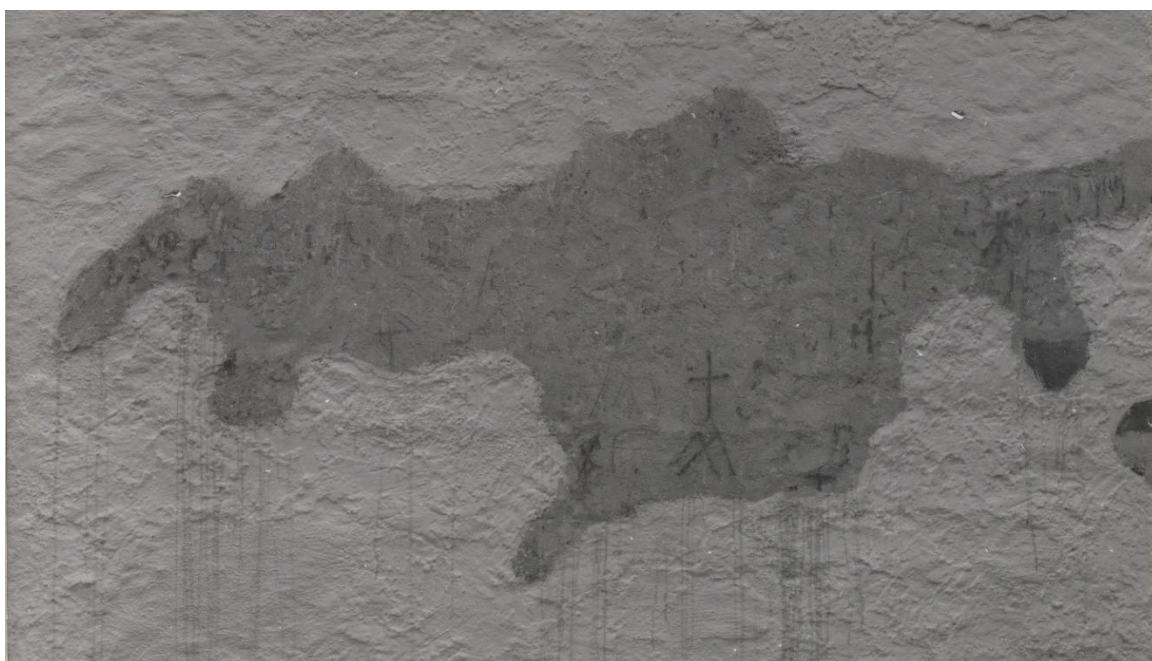
Figur 29: Etter restaurering i 1974. Foto: L. Hauglid, 1974, Riksantikvarens arkiver

Med bakgrunn i denne diskusjonen har NIKU gjort en ny gjennomgang av arkivmaterialet. Da ble det funnet et arkivfoto fra 1974 – etter restaurering – som viser at det ikke var avdekket deler av murlivet i dette området, og at det har ligget puss på det i dag nakne murlivet (Figur 29). Det betyr at det heller ikke var deler av murlivet avdekket på 1950-tallet, som bekreftes ved et arkivbilde tatt før restaurering i 1952 (Figur 28). Det betyr også at mye puss har gått tapt siden 1970-tallet, og at innrissingene ikke kan ha vært kjent før på slutten av 1970-tallet eller senere.
