A 259 OS KIRKE. FORPROSJEKT FOR KONSERVERING AV ALTERTAVLE

Bjørnafjorden kommune, Vestland
Kristin Kausland

Tittel A 259 OS kirke. Forprosjekt for Konservering av altertavle Bjørnafjorden kommune, Vestland	Rapporttype/nummer NIKU Rapport 300	Publiseringsdato 21.12.2023
	Prosjektnummer 1022618	Sider 43
	Avdeling Konservering	Tilgjengelighet Åpen
Forfatter(e) Kristin Kausland	ISSN 2703-7797 ISBN 978-82-8101-447-3	Oppdragstidspunkt / periode utført 3-8 Juli 2023
	Forsidebilde Os kirke, altertavlen på veggen.

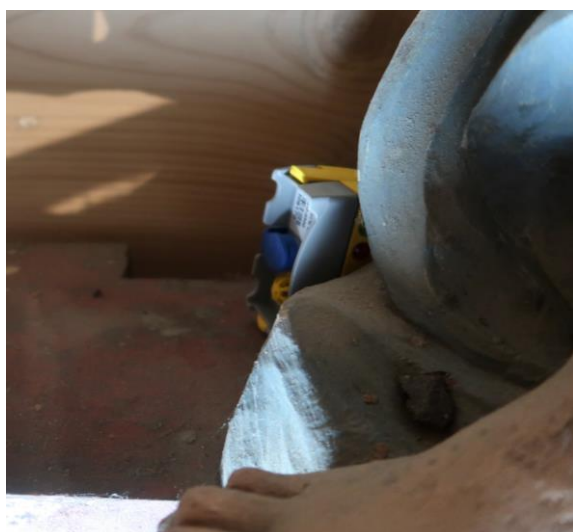
Figur 1. Datalogger er plassert bak engelen på toppen av altertavlen.

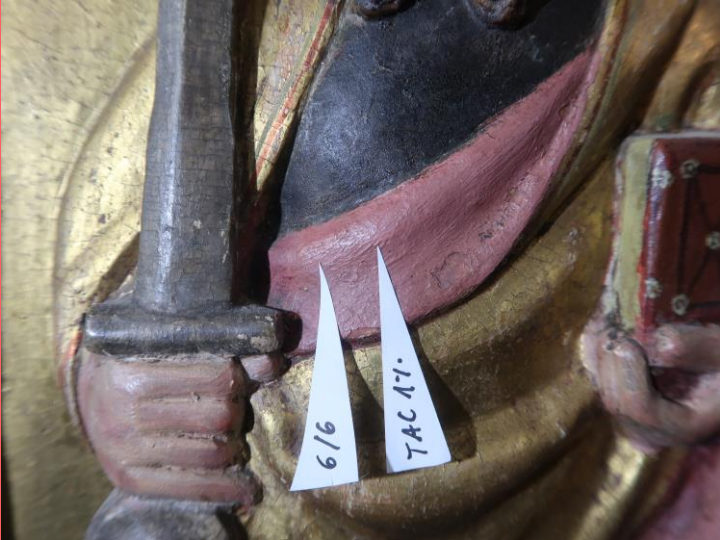
2	<p>ST PAULUS; KÅPEFOR; ROSA (SEKUNDAER): OMRÅDE 1 x 1 CM.</p>

Rensemiddel	Resultat/kommentar
6/6 vann	Litt støv synlig på bomullsdotten. Fargen blir noe blankere og klarere også etter at resemiddelet har tørket opp. Overflaten blir litt blankere, fordi løst støv er fjernet.
TAC 1%	Mer støv synlig på bomullsdotten. Fargen blir noe blankere og klarere også etter at resemiddelet har tørket opp. Overflaten blir litt blankere, fordi løst støv er fjernet. Rense effekten virker ikke mye større enn med 6/6 vann.
KONKLUSJON	Rens med 6/6 vann. Obs! Noen retusjer kan være vannløselige.

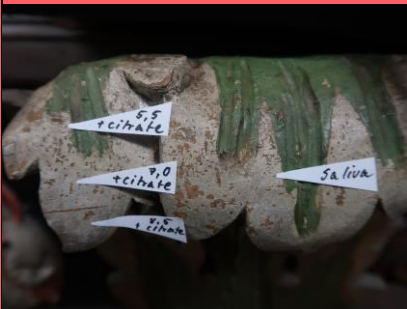
6	1719-ELEMENT: Akantusromaent på postament under høyre engel, hvit maling. Område 1 x 1 cm

Rensemiddel	Resultat/kommentar
Buffer 5,5 + citrate	noe smuss på bomulldotten, overflaten blir noe lysere
Buffer 7 + citrate	noe mindre muss på bomulldotten, overflaten blir noe lysere
Buffer 8,5 + citrate	mer smuss på bomulldotten enn ved pH 5,5 + citrate. Overflaten blir noe lysere
Saliva	Grått på bomulldotten, overflaten blir noe lysere
TAC 1%	Grått på bomulldotten, overflaten blir noe lysere
Konklusjon:	Saliva eller TAC 1%? Evtl først saliva, så etterrens med TAC der det er gjenstridige flekker med smuss? 6/6 vann er ikke utprøvd.

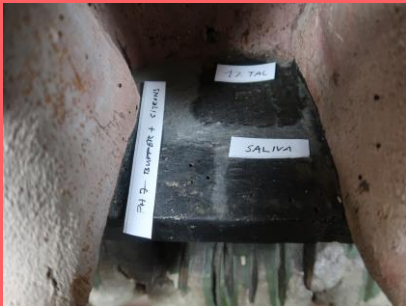
7	1719-ELEMENT: Sort postament venstre engel (stående)

PH 7 pluss sitronsyre	Noe smuss på bomullsdotten, overflaten virker rengjort, fargen smitter ikke.
Saliva	Grått på bomullsdotten, overflaten får tilbake den opprinnelige sorte fargen.
TAC 1%	Noe grått på bomullsdotten, overflaten virker rengjort.
Konklusjon:	Saliva gav best resultat.

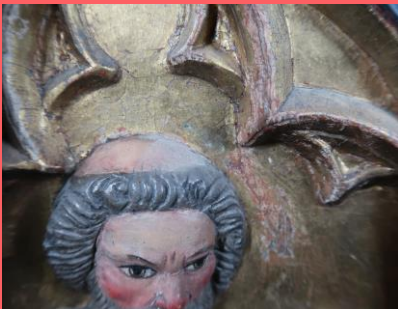
9	MIDDELALDER-ELEMENT. St Peters hode, karnasjon; Område: 0.5 x 0.5 cm

etanol	Brune flekker fjernes i liten grad, lite avsetning på bomullspinne.
aceton	Brune misfargede flekker/gammel ferniss fjernes til dels og bomullspinnen tar brun farge
White Spirit	Ingen effekt
Konklusjon	Aceton virker best av de utprøvde løsemidlene, men mer testing bør utføres.

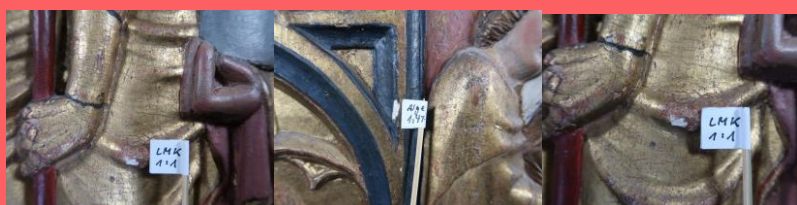
Middelalder-element: flere lokale områder med forgylling, opprinnelig-, og sekundær maling

Konsolideringsmiddel	Resultat
Størlim 2,5 %	Mykgjør maling med grundering. Etter kort innvirkningstid var det mulig å legge ned malingen med varmeskje
LMK 1:1 vann	Penetrerer fort inn i skadene. Etter kort innvirkningstid var det mulig å legge ned malingen med varmeskje. Ev litt mer glans i områder der rester av overskudd blir liggende. I oppskallingene i området langs venstre bordsprekk, med tykk grundering, forgylling og overmaling, virket LMK utilfredsstillende. Den penetrerte substratet for raskt og ble ikke liggende under delaminerende flak. Etter gjentatte omganger virket den. Virket bedre i ren løsning.
BEVA 371 12 % i white spirit	Ble forsøkt i Jesu lendelede der det virket tilfredsstillende.

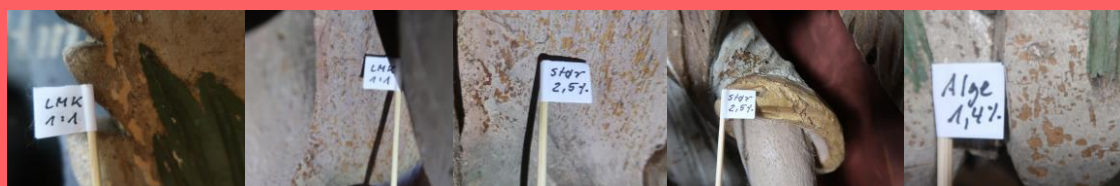
1719-ELEMENTER

Konsolideringsmiddel	Område	Resultat
Størlim 2,5 %	Høyre engel: lysrosa maling innside kjortel (mellom beinene), hvit maling på utside kjortel. Akantusornament på postament under engelen: sølvmaling	Mykgjør maling med grundering. Etter kort innvirkningstid var det mulig å legge ned malingen med varmeskje
LMK 1:1 vann	Høyre engel: lysrosa maling innside kjortel (mellom beinene), hvit maling på utside kjortel. Akantusornament på postament under engelen: sølvmaling	Mykgjør malingen med grundering. Ev. noe mer glans i områder der rester av overskudd blir liggende.
Algelim 1,4 %		Høyere viskositet, gulere i fargen og mindre penetrasjonsevne enn størlim eller LMK. Det er usikkert om klebekraften er tilstrekkelig til konsolidering av oljebundet polykromi på grunderingslag.
