# TILSTANDSVURDERING AV BYGNINGSMASSE OG INTERIØR

Roald Amundsens hjem Uranienborg, Oppegård

<b>Tittel</b> Tilstandsvurdering av bygningsmasse og interiør Roald Amundsens hjem Uranienborg, Oppegård	<b>Rapporttype/nummer</b> NIKU Rapport 191	<b>Publiseringsdato</b> 15.02.2023
	<b>Prosjektnummer</b> 1022515	<b>Sider</b> 30
	<b>Avdeling</b> Bygning	<b>Tilgjengelighet</b> Åpen
<b>Forfatter(e)</b> Edvard Undall, Kjersti Ellewsen, Iselin Brevik, Lena Stoveland	ISSN 2703-7797 ISBN 978-82-8101-338-4	<b>Oppdragstidspunkt / periode utført</b> Januar – februar 2023
	<b>Forsidebilde</b> Hovedbygningens fasade mot Bundefjorden. Foto: Iselin Brevik, Riksantikvaren.

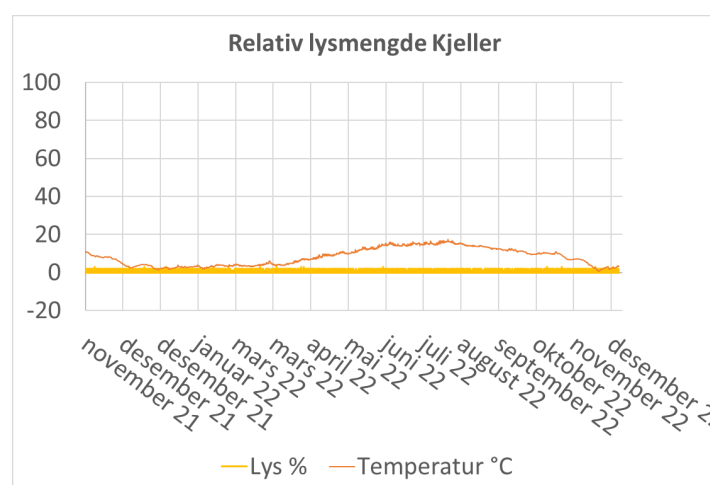
Figur 15 Relativ lysmengde, Kjeller. Gj.snitt, 0%.

Loggerne i de tre rommene måler informasjon om relativ lysstyrke %. Siden de ikke logger belyningsstyrke/illuminans (lux), er det vanskelig å relatere denne dataen til nedbrytning av materialer. Figur 15 - 17 viser imidlertid variasjoner i den relative lysmengden mellom de tre rommene. Lysmengden er klart størst i salongen, hvor det ikke er dekkende gardiner eller annen skjerming. Den gjennomsnittlige relative lysmengden i måleperioden er 12% i spisestuen, 3% på arbeidsværelset, og 0% i kjeller. På natten og når det er mørkt ute, trekker lysmengden på 0%, ned gjennomsnittene.
