KONSERVERING AV VEGGMALERI AV H. MUNCH I VÅGÅKYRKJA

Vågå kommune, Innlandet

Tittel Konservering av veggmaleri av H. Munch i Vågåkyrkja Vågå kommune, Innlandet	Rapporttype/nummer NIKU Rapport 266	Publiseringsdato 07.11.2023
	Prosjektnummer 1022581	Sider 40
	Avdeling Konservering	Tilgjengelighet Åpen
Forfatter(e) Lena Stoveland	ISSN 2703-7797 ISBN 978-82-8101-412-1	Oppdragstidspunkt / periode utført 1.5–7.11.2023
Forsidebilde Detalj av <i>Utdrivelsen av paradiset</i> , veggmaleri i Vågåkyrkja. Før behandling. Foto: Birger Lindstad.

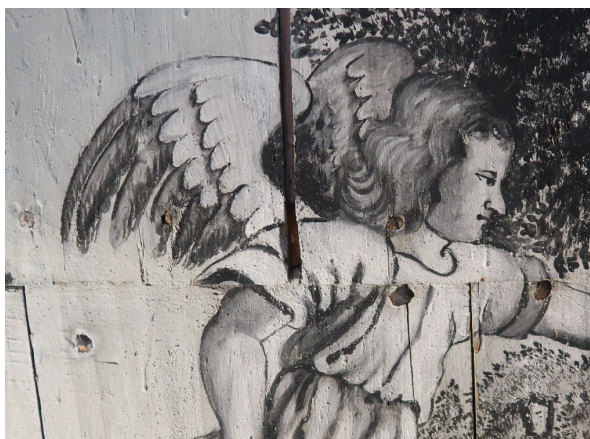
Maleriet er malt i *grisaille* teknikk med sorte konturer på hvitmalte og grunderte trepaneler. På nordveggen dekker maleriet 19 stående paneler i øvre del og 17 paneler i nedre del (se fig. 1). Skjøten mellom de øvre og nedre panelene befinner seg litt over midten av de malte scenene (fig. 10–11). Panelene er festet med håndsmidde jernspiker med ca. 14–18 mm store spikerhoder (fig. 11). På nordre del av østveggen dekker motivet av Moses tre paneler i bredden og Paktens ark dekker tre og et halvt panel.

Fig. 10. Detalj av skjøter mellom panelene i figurscenene, festet med håndsmidde metallspiker. Nordvegg.

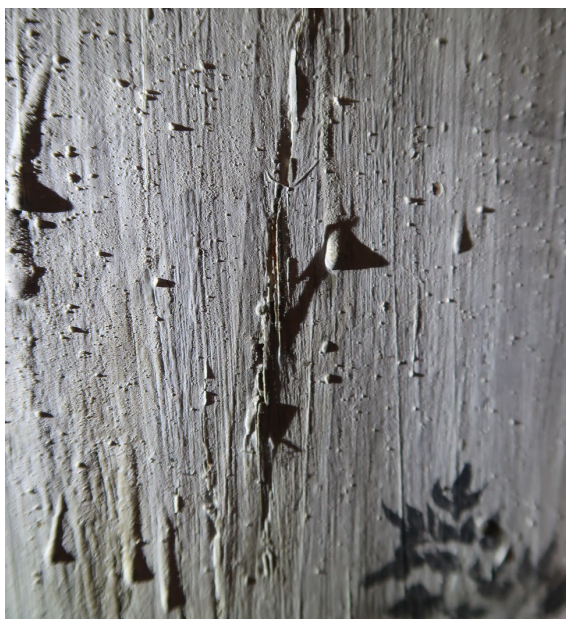
Den visuelle fremtoningen til den gråbrune, vannløselige grunderingen ligner den til leire (fig. 12–13). Analysene av grunderingen viste en kjemisk sammensetning av Si, Al, Fe og Mg, som er vanlige bestanddeler og urenheter i leire (fig. 14). Det ble ikke identifisert noe organisk komponent i dette laget, så det inneholder trolig ikke noe bindemiddel. Grunderingen er noen steder lagt tykt på med klumper og renn nedover veggene (fig. 13 og 15).

Fig. 15. Detalj i sidelys av klumpete renn fra grunderingen, dekket med original hvit maling og blågrå overmaling i himmelpartiet. Nordvegg.

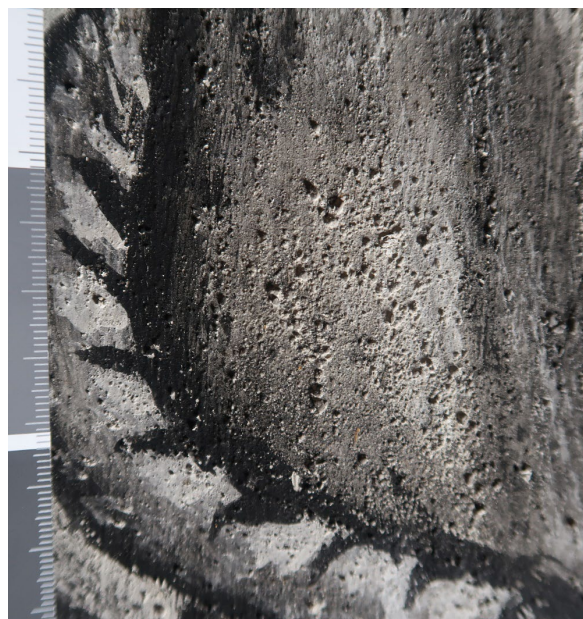
Hvitfargen består hovedsakelig av kritt (Ca) med noen urenheter og enkelte sorte partikler (fig. 14). Hvitfargen er stedvis lagt relativt tykt på med klumper av kritt i malingen (fig. 16). Det ble det ikke identifisert noen andre elementer av betydning i den sorte fargen annet et karbon, noe som antyder et karbon-sort pigment. ATR-FTIR-analysene av den sorte og hvite malingen viste absorpsjonsband for kritt og protein, sistnevnte sannsynligvis fra dyrelim, som var vanlig å bruke i limfarge.³

Fig. 16. Detalj av krittklumper i den hvite malingen. Nordvegg.

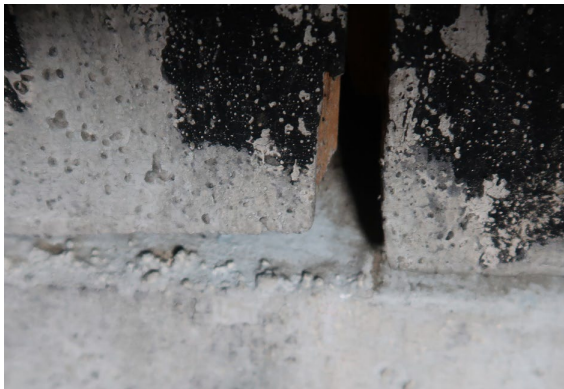
Veggmaleriet har ingen kjent behandlingshistorikk. Undersøkelsene i 2023 viste at det lys blågrå himmelpartiet har kommet etter veggmaleriet ble malt i 1690. Den blågrå malingen ligger over deler av det sortmalte bladverket på trærne i nedre del av maleriet, som antydnet at den er sekundær, altså en overmaling, trolig også utført i limfarge (fig. 17–18). Den lys gråblå fargen er vannløselig og fremstår falmet og tilsmusset. Opprinnelig var denne blågrå fargen trolig langt blåere (fig. 19–20).

Fig. 19. Detalj av lys blågrå overmaling, med et område mellom to paneler hvor blåfargen er bedre bevart. Nordvegg.

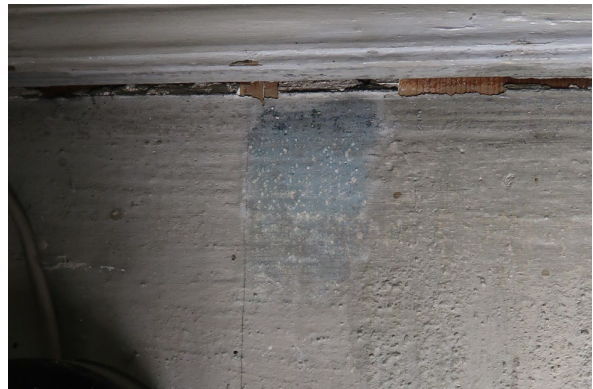
Fig. 20. Detalj av en rensetest med vann på den lys blågrå overmalingen øverst på veggmaleriet som viser at fargen opprinnelig var blåere. Nordvegg.

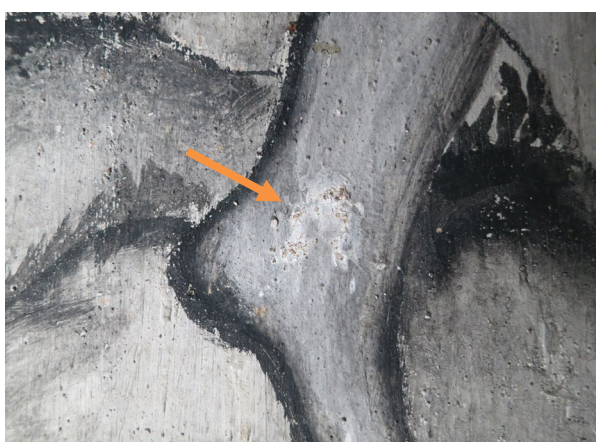
Hele overflaten til veggmaleriet på nord og østveggen er dekket med smuss, støv og sot fra luftbåren forurensing og fying tidligere i kirkas historie. Smusset er integrert med malingen. Flere steder på veggmaleriet var det fugleskitt som har ført til skjolder og skader på malingen (fig. 39–41).

Fig. 40. Detalj av fugleskitt på nordveggen.

Løstsittende smuss og støv på overflaten av veggmaleriet og langs lister og karmen ble fjernet med en myk pensel og svakt sug fra en støvsuger i forkant av at løs og oppskallet maling ble punktkonsolidert. Fugleskitt ble mekanisk fjernet med skalpell. Etter at den løse malingen var sikret, ble veggmaleriet overflaterenset med tørre, hvite polyuretansvamper. Vannskaden på venstre side av maleriet ble kun overflaterenset i noen områder, da malingen her var spesielt pulveraktig og spesielt sårbar for friksjon. Begge sidene av svampen ble brukt før den ble erstattet med en ny. Svampene fjernet en god del smuss og støv og resulterte i en noe lysere og klarere overflate (fig. 56–57).

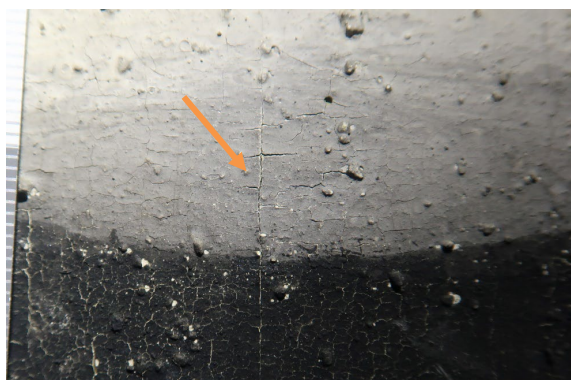
Fig. 52. Detalj av oppskalling før konsolidering.

Løse og oppskallede malings- og grunderingslag ble punktkonsolidert/lokalkonsolidert med metylcellulose (cp 400) i 1:1 vann:etanol og Lascaux medium for konsolidering (LMK) uttynnet i 50% vann delvis påført gjennom japanpapir. LMK kun brukt i de tilfellene der metylcellulosen ikke trakk godt nok inn under malingslagene. Noen steder var det mulig å feste malingen uten store utfordringer (fig. 48–53), mens det andre steder, spesielt i himmelpartiet over figurscenene, kunne oppstå noen skjolder og fargeendringer i forbindelse med konsolideringen (fig. 54–54). Dette skjedde spesielt der det var lukkede oppskallinger. I disse skadene var det utfordrende å få limet til å trekke inn under den løse malingen og grunderingen uten å at det førte til en metning av fargene (fig. 54–55). De konsoliderte områdene ble sjekket etter ca 10 uker, i begynnelsen av den andre behandlingsuken, og det ble ikke observert noen ny løs maling i de lokalkonsoliderte områdene. Enkelte små områder med løs maling som ikke ble festet i den første behandlingsuken, ble festet i den andre behandlingsuken. Områdene som ble konsolidert er markert i vedlegg 3.

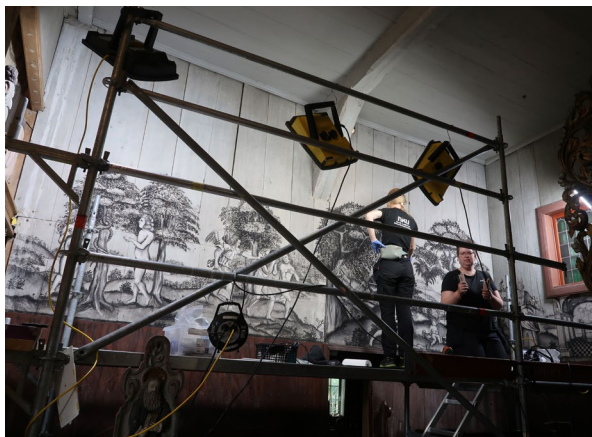
Fig. 59. Arbeidsbilde underveis i den visuelle reintegreringen av skader.

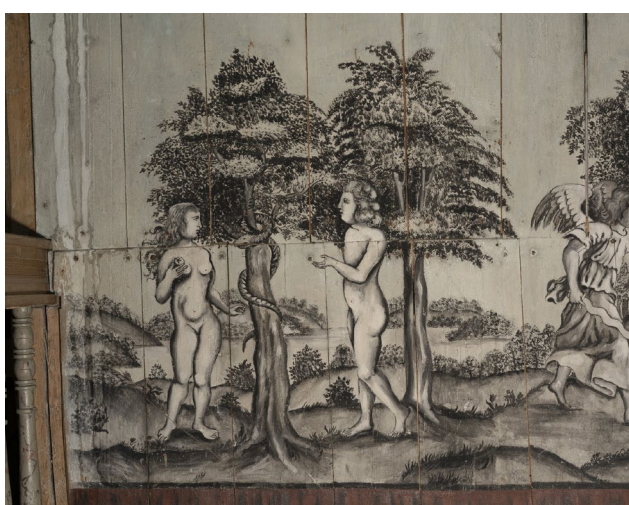
Syndefallet på nordveggen. Før behandling.

Etter behandling.

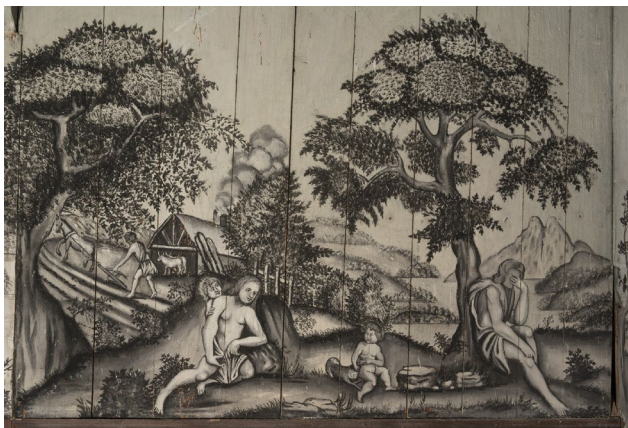
Etter syndefallet på nordveggen. Før behandling.

Etter behandling.

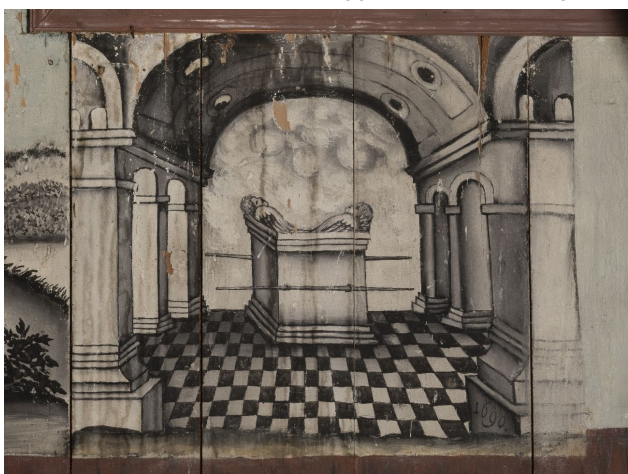
Detalj av Paktens ark på østveggen. Før behandling.

Etter behandling.
