FORPROSJEKT FOR KONSERVERING AV ALTERTAVLE OG EPITAFIUM, DEL 2

A 301 Kinnakyrkja, Kinn, Kinn kommune, Vestland

Tittel Forprosjekt for konservering av altertavle og epitafium, del 2 A 301 Kinnakyrkja, Kinn, Kinn kommune, Vestland	Rapporttype/nummer NIKU Rapport 279	Publiseringsdato [Publiseringsdato]
	Prosjektnummer 1022559	Sider 64
	Avdeling Konservering	Tilgjengelighet Åpen
Forfatter(e) Christina Spaarschuh og Lena Porsmo Stoveland	ISSN 2703-7797 ISBN 978-82-8101-425-1	Oppdragstidspunkt / periode utført 21.-24.8.2023
	Forsidebilde Kinnakyrkja, blick på lektorie og korinngang

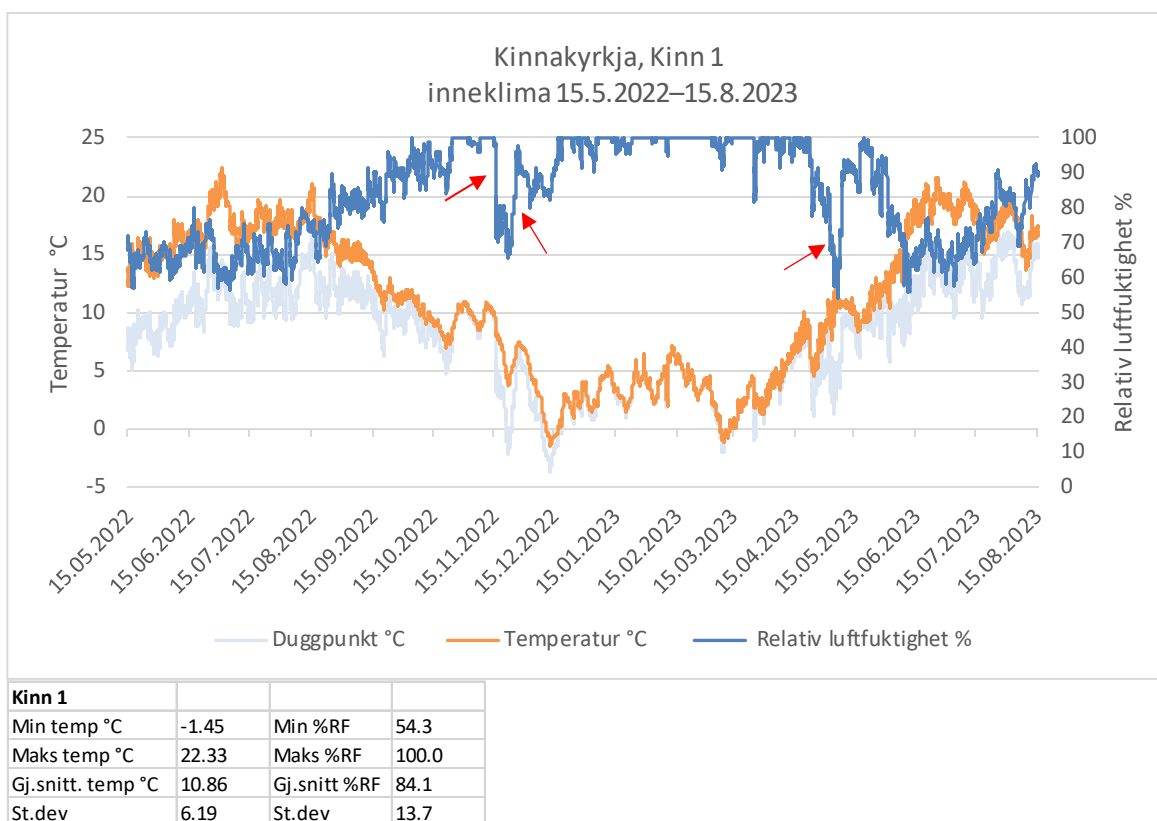
Figur 8 Temperatur, relativ luftfuktighet og duggpunktstemperatur ved altertavlen

Basert på målingene og tilfellene med brå svingninger i relativ luftfuktighet (røde piler i Figur 8 og svingninger utenfor det røde stiplede bandet i Figur 9) er det ikke overraskende at det har oppstått nye og omfattende skader på de 15 årene siden altertavlen og epitafiet sist ble behandlet i 2004–2005. Siden gjenstanders tålegrensene for et varierende inneklima kan resettes i forbindelse med behandling, så er det stor risiko for at skader kan oppstå igjen innen kort tid etter en behandling dersom inneklimate ikke forbedres eller man kommer frem til et egnet konsolideringsmiddel som kun reagerer minimalt på endringer i luftfuktighet og temperatur og som ikke bidrar til mer stress på originalmaterialene.

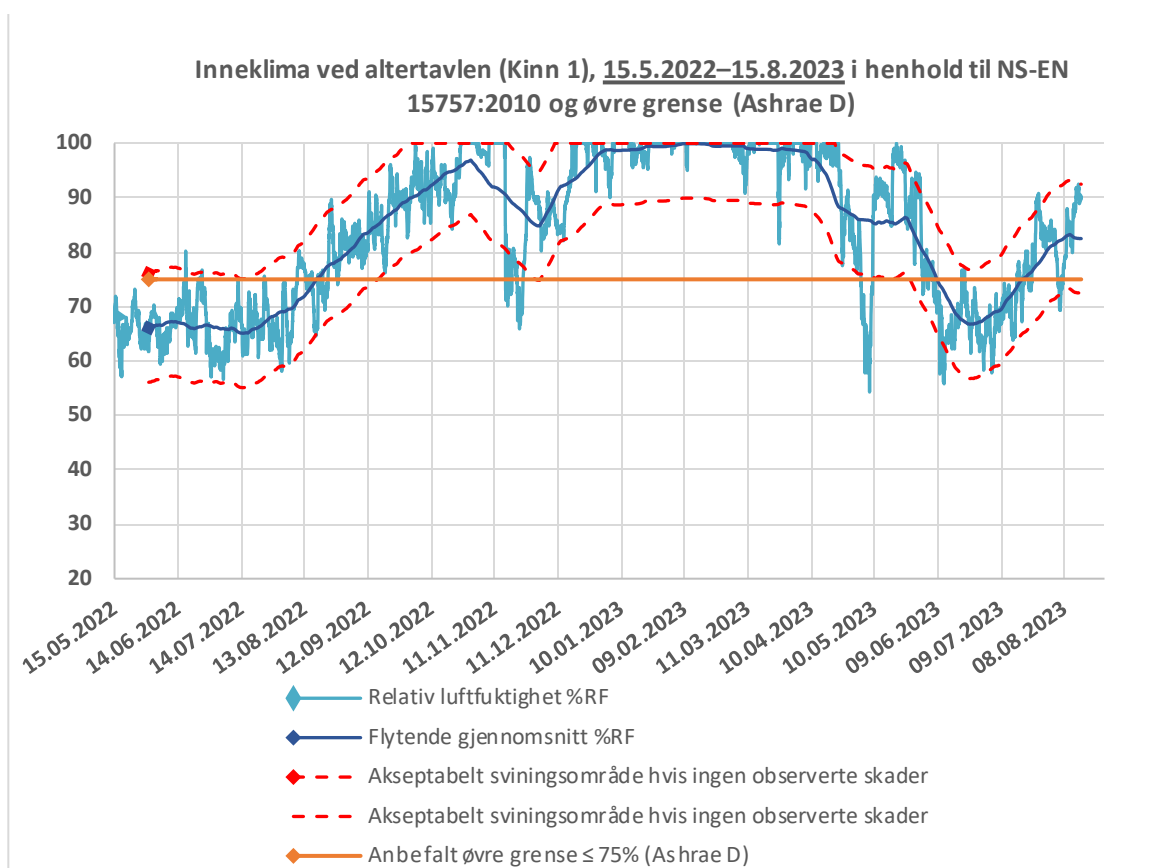
Figur 9 Vurdering av inneklima i henhold til NS-EN 15757:2010.

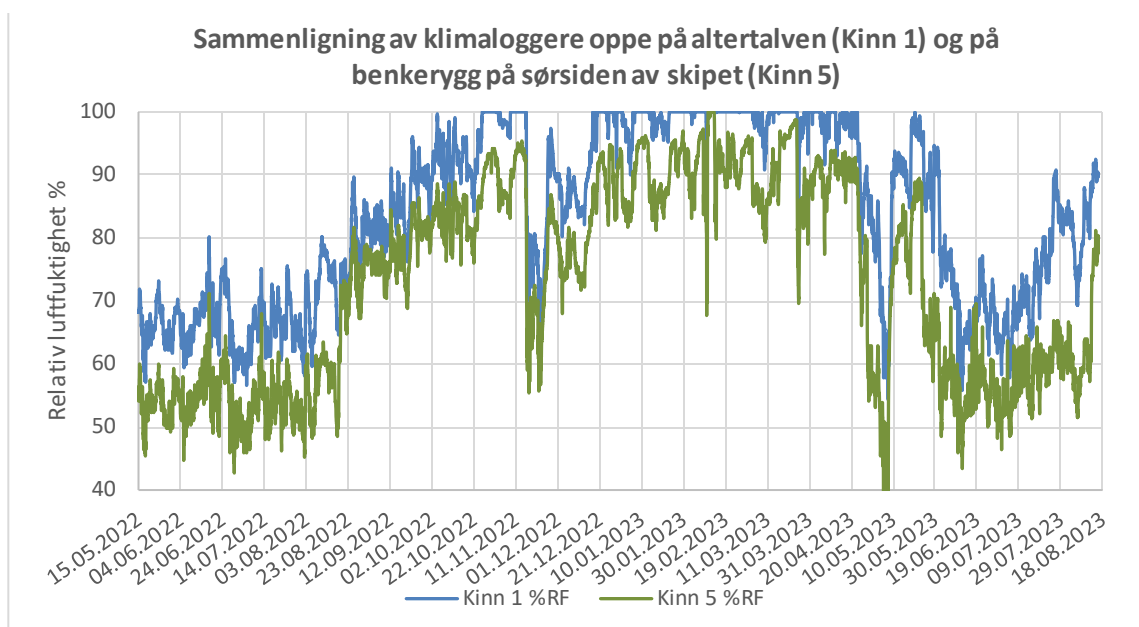
undersøkt videre. Den største forskjellen i målingene var mellom loggerne Kinn 1 (oppe på altertavle,) og Kinn 5 ved benkeryggen (Figur 11), som også er de loggerne som er plassert lengst fra hverandre i kirkerommet. Den relative luftfuktigheten ved altertavlen ligger jevnt over høyere enn nede ved benkeraden i skipet. Forskjellen mellom disse målingene er høyere enn feilmarginen det meste av tiden og representerer derfor sannsynligvis en reell forskjell i mikroklima.

Figur 11 Sammenligning av målinger fra to logger for å vurdere forskjeller i mikroklima. Sammenligningen viser at det er viktig å fortsette å logge inneklimate på flere forskjellige steder i kirkerommet. Dette vil være verdifull data og gi muligheten til å oppdage små endringer i inneklimate og vurdere potensielle risikoer på kirkekunsten, effekten av bygningsmessige tiltak og eventuelle endringer i oppvarmingsrutiner over tid. Inneklimateproblematikken i Kinnakyrkja forsetter å være svært kompleks, og ethvert tiltak som vurderes i forhold til bygningskroppen som påvirker inneklimate bør skje i tett dialog mellom bygningseksperter og konservatorer.

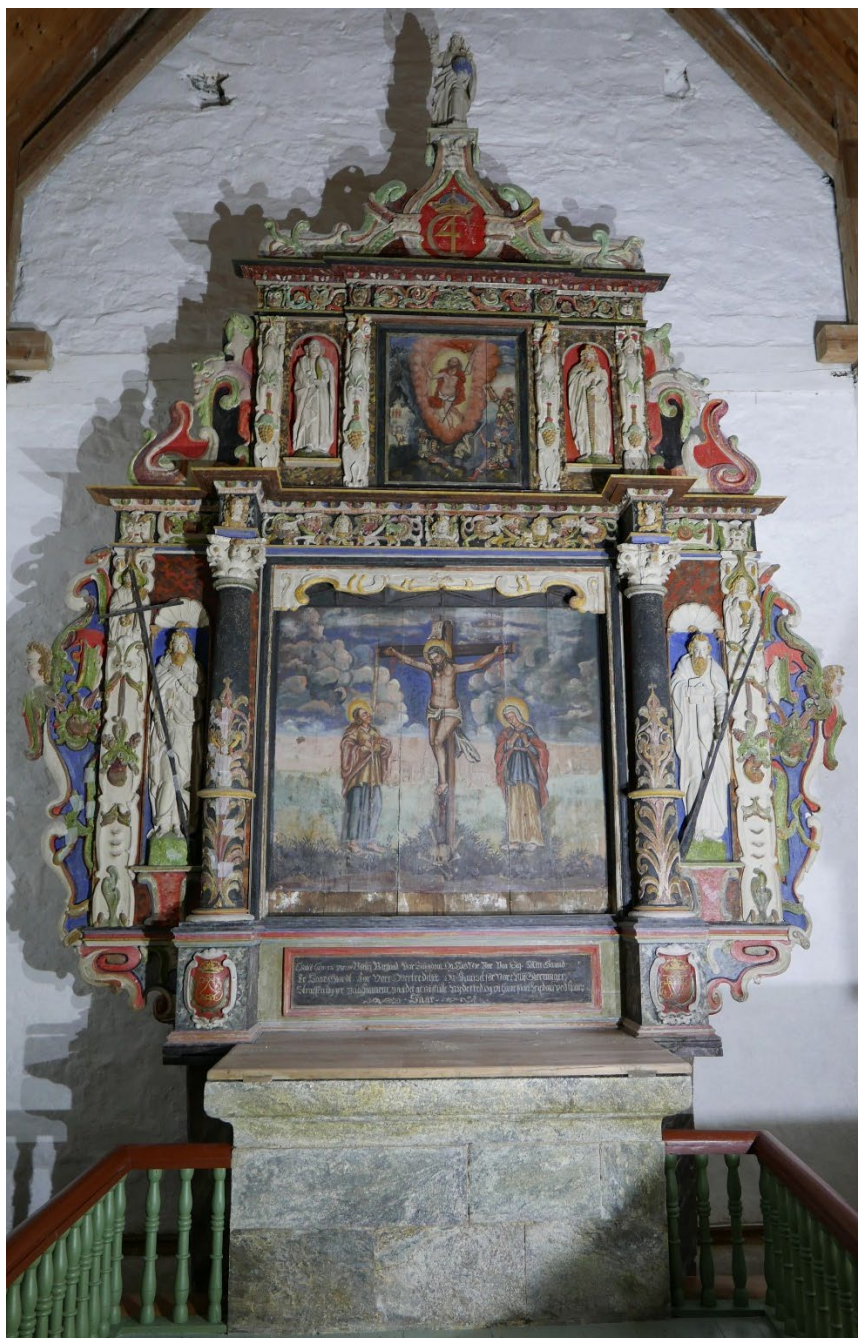
Figur 12 Heloptak av altertavlen i 2020.

Lysegrønne fargelag har gjennomgående mye store oppskallinger og en del større avskallinger (Figur 12, Figur 17). De løse malingsflakene er tynne og svært skjøre. Også på marmorerte malingsfelt i rødt og brunt er det en del løst (Figur 18, Figur 19). Her er det mange og store oppskallinger i tillegg til avskallinger og en del retusjerte skader. Retusjeringene fremstår som matte i forhold til originalen. Lys marmorering med blått på hvitt ser ut å være i noe bedre tilstand, men også her finnes det en del oppskallende maling (Figur 20). Områder med tykk hvit maling er trolig overmalte. Slike flater er stort sett i bedre stand (Figur 21). Rødmalingen i kongemonogrammet krympet og skallet opp den hvite grunderingen (Figur 22). Blåfargen ser ut å ha færre skader, men har eldre avskallinger som har blitt retusjert ved en tidligere anledning (Figur 22). I forgylte flater skaller maling opp (Figur 21). En del steder har forgyllingen skallet av allerede og skadene er blitt retusjerte med en matt maling i gul oker.

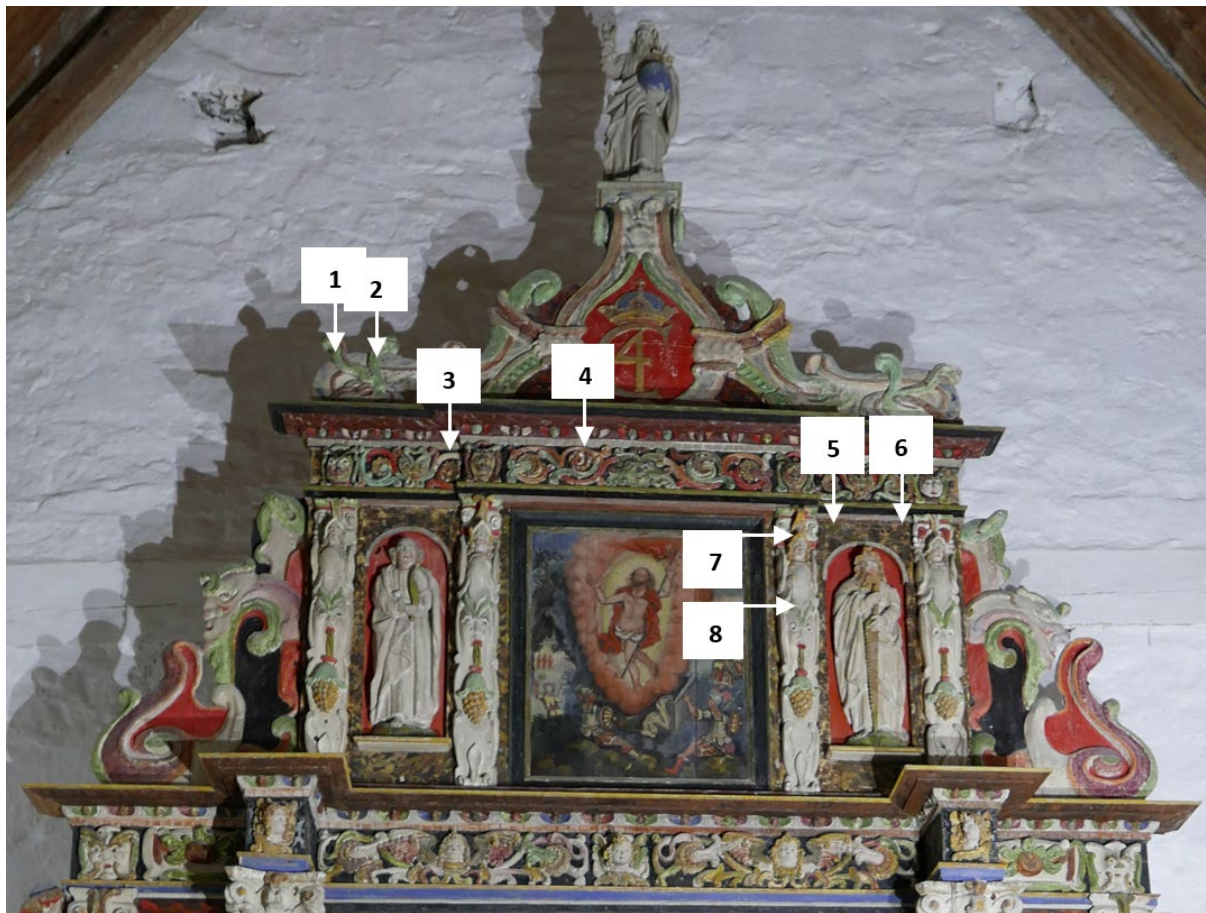
Figur 25 Oversikt over testfelt satt opp på altertavlen i 2023.

Det ble satt opp en rekke testfelt for konsolidering av maling med Lascaux medium for konsolidering (LMK), en akrylharpiksdispersjon som kan tynnes med vann. LMK ble brukt både ren og tynnet 1:1 med vann og påført lokalt i skadene med spisspensel (Test 1-5, 7, Figur 26-35, 38-39, se også vedlegg 1). Begge deler ga et godt konsolideringsresultat under utprøvingen. Festing av maling med ren LMK ga noe mer glans på overflaten, men trengte godt inn og festet malingen til underlaget. Tynnet LMK mykgjorde grunderingen raskere, noe som opplevdes som uheldig, siden det økte faren for deformering av malingslaget under konsolideringsprosessen.

Det ble også utført en test (test 6) med Beva 371 løst i organisk løsemiddel, white spirit. Beva er et voksholdig klebemiddel som skal være spesielt stabil mot klimasvingninger i omgivelsene. Limet ble fylt inn i skader med en spiss pensel. Løsemiddelet som Beva 371 tynnes med fordampersakte og har høy overflatespenning. Anvendelse av dette konsolideringsmiddelet medbringer en del ventetid, og gjør det vanskelig å få limet inn under løse malingsflak og kontrollere de svært skjøre konsoliderte partiene mens løsemiddelet er fuktig.

Et område med brun marmorering hadde så mange svært sårbare oppskallinger, at det ble prøvd å feste malingen ved flatekonsolidering. Limet ble da påført på et større område med mange skader gjennom japanpapir. Det ble brukt metylcellulose som konsolideringsmiddel. Denne metoden og materialet har blitt utprøvd under forprosjekt, del 1 i 2020, og ga den gangen ikke tilstrekkelig resultat. Testfeltet satt opp under forprosjekt del 2 i 2023, ble vurdert dagen etter, og et par løse malingsflak registrert. Disse ble deretter festet ved lokalkonsolidering med LMK. En slik arbeidsprosess i to trinn med MC og LMK kan være et alternativ for de av områdene som er preget av et skadebilde som gjør ren lokalkonsolidering utfordrende.

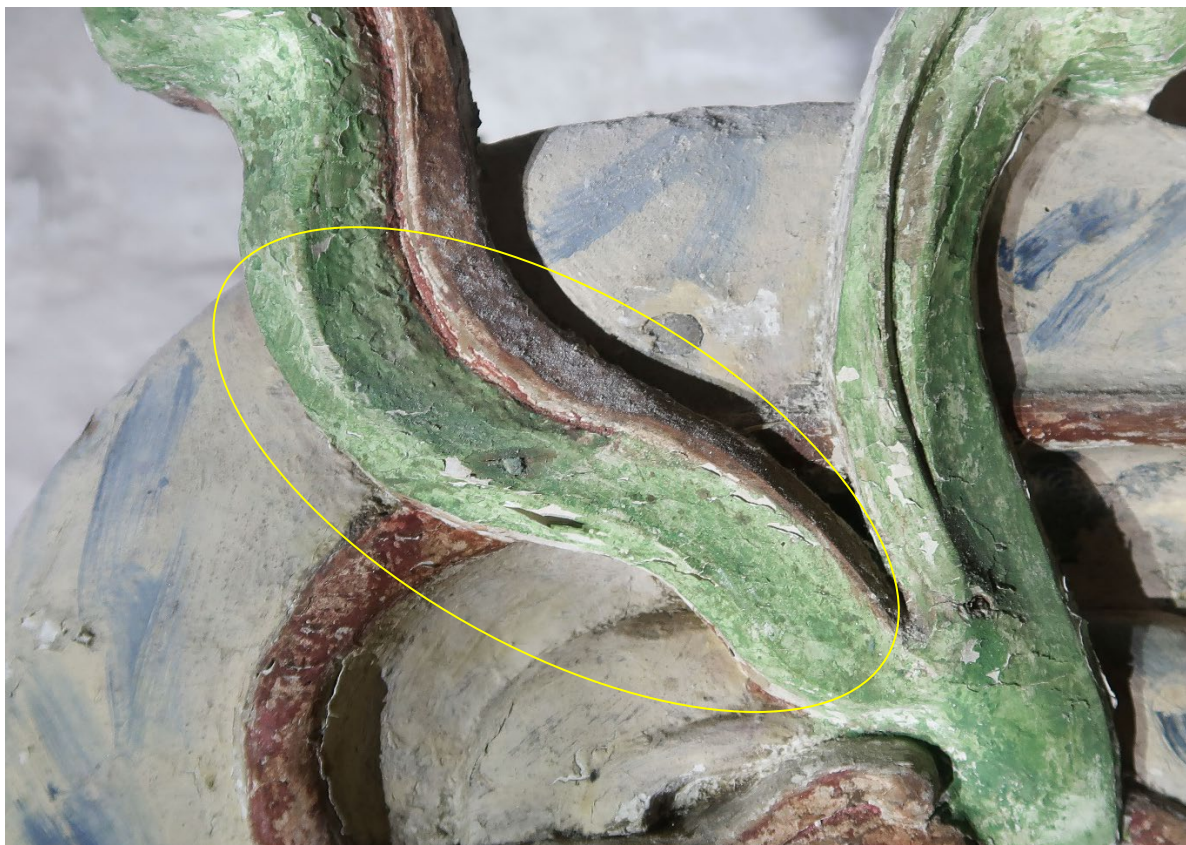
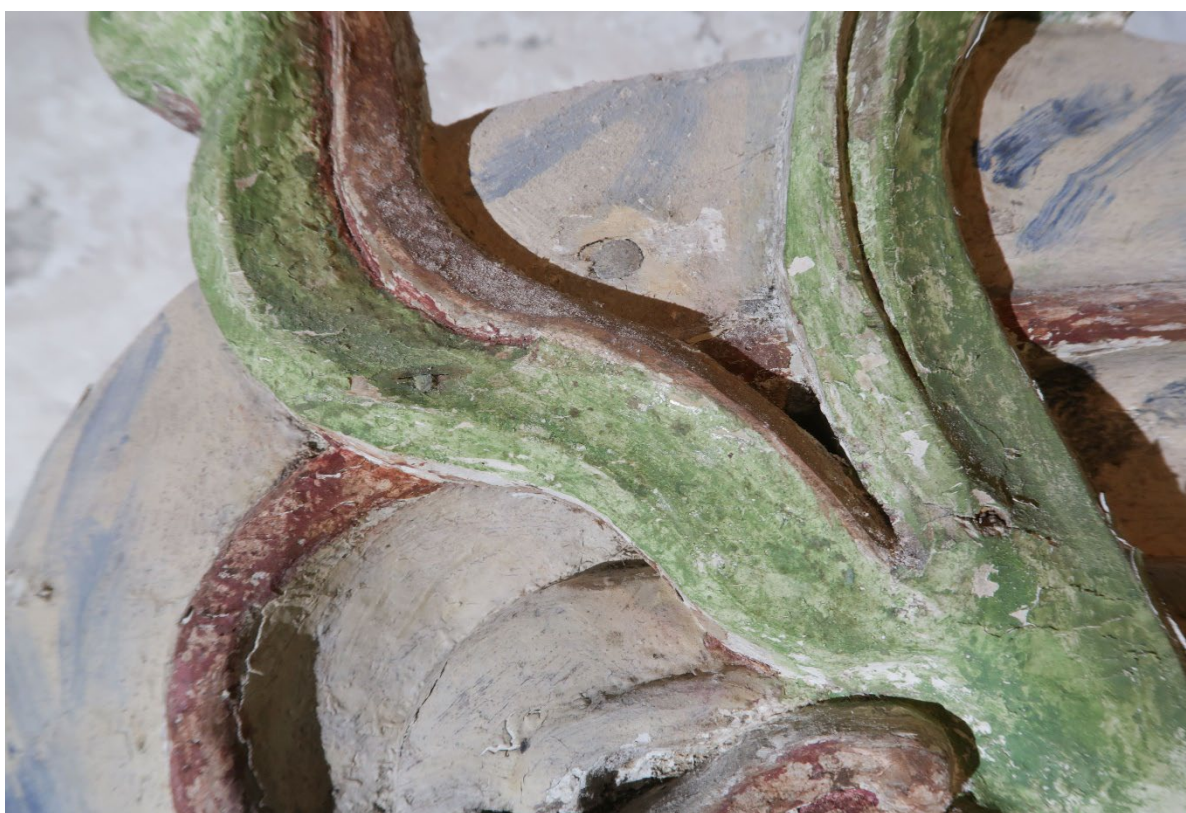
Figur 26 Testfelt 1 før festing av maling.

Figur 27 Testfelt 1 etter festing av maling med ren LMK.

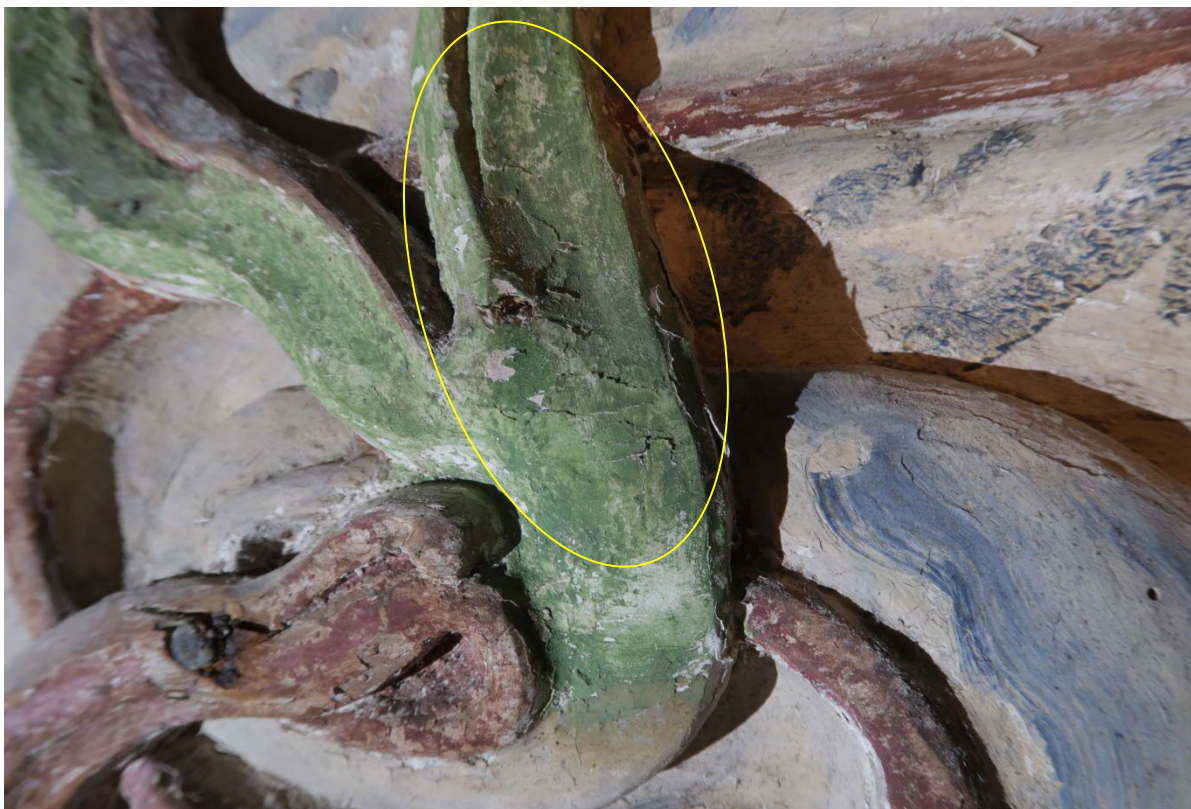
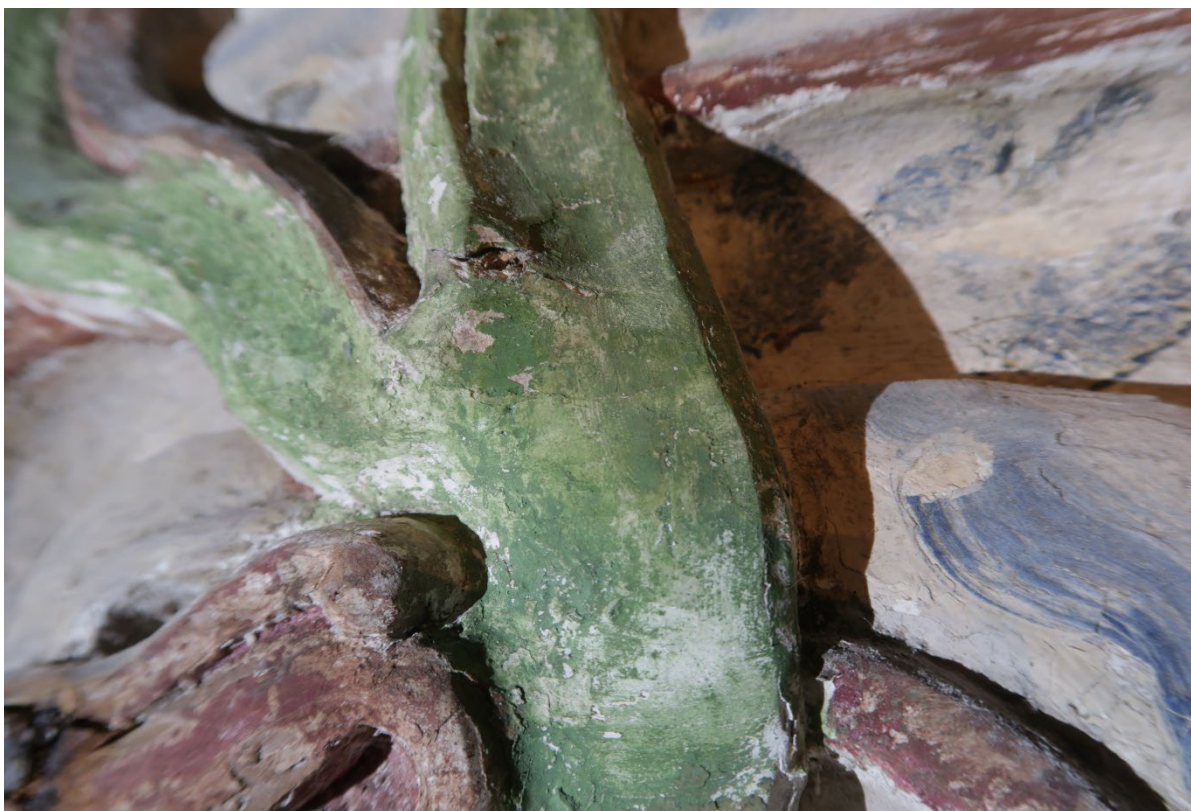
Figur 28 Testfelt 2 før festing av maling.

Figur 29 Testfelt etter festing av maling med LMK/vann 1:1.

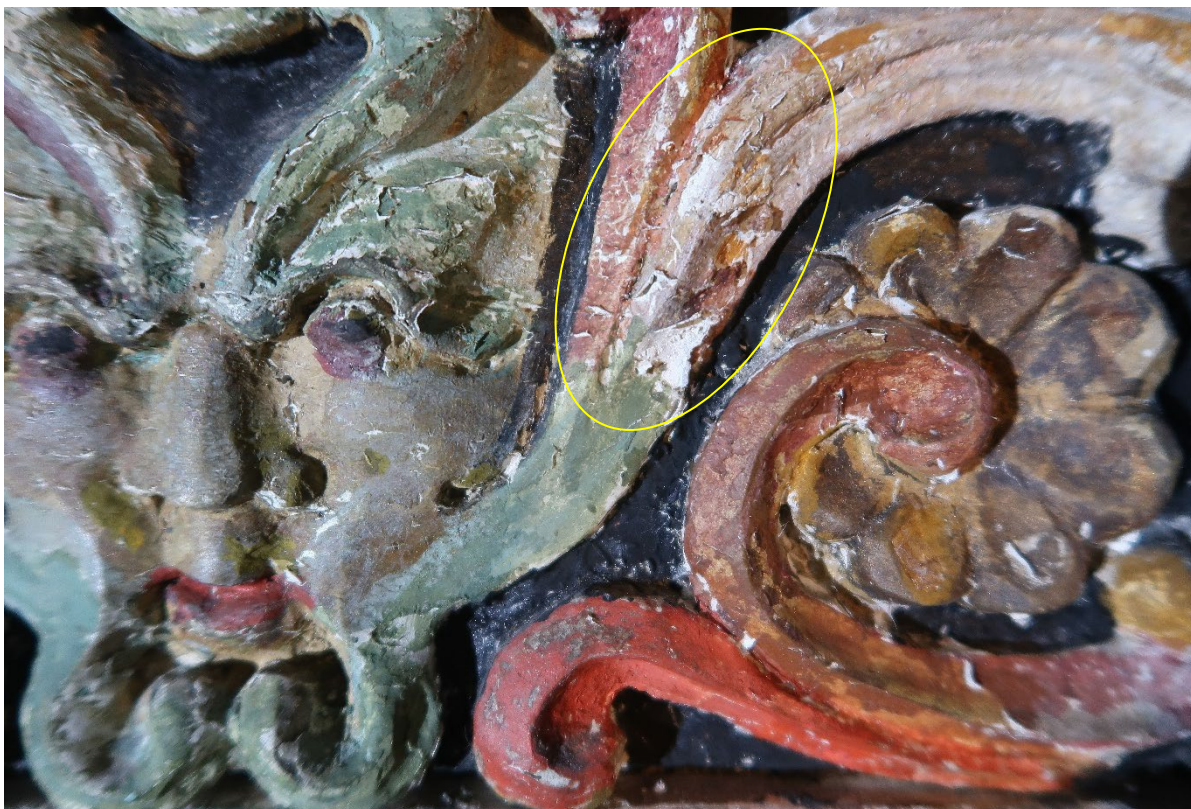
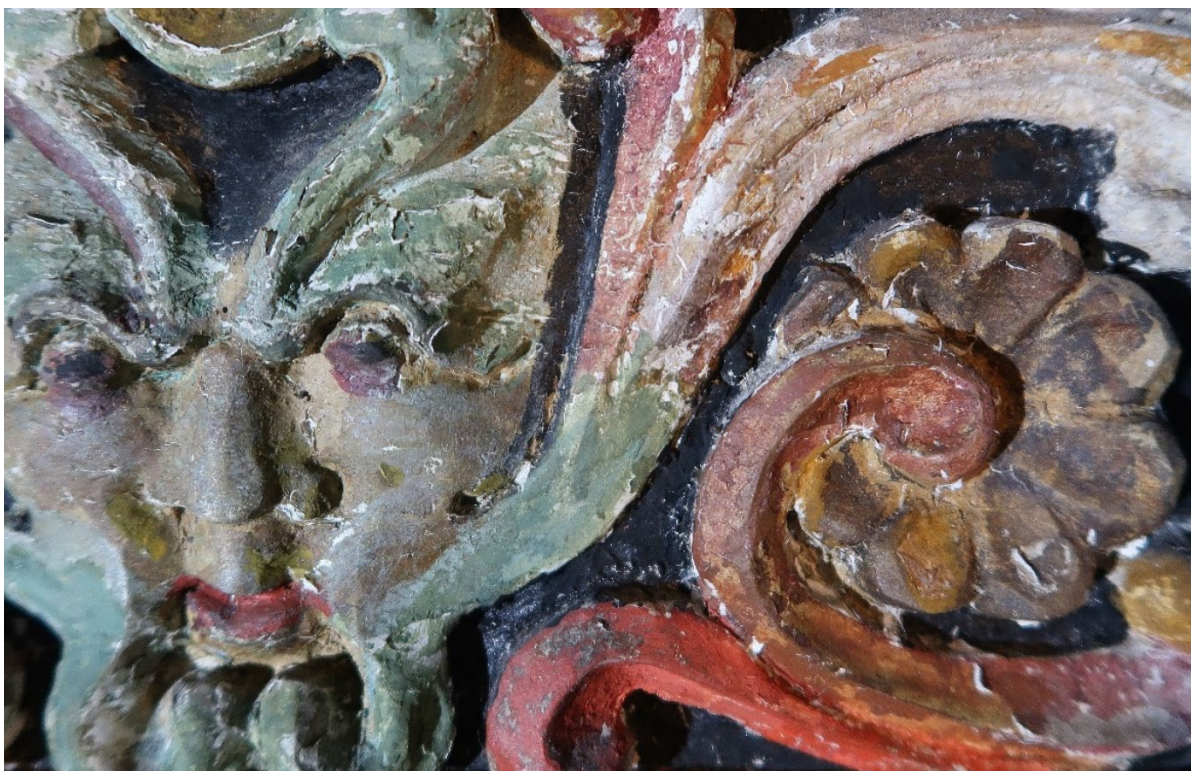
Figur 30 Testfelt 3 før festing av maling (område i gul ellipse).

Figur 31 Testfelt 3 etter festing av maling med ren LMK.

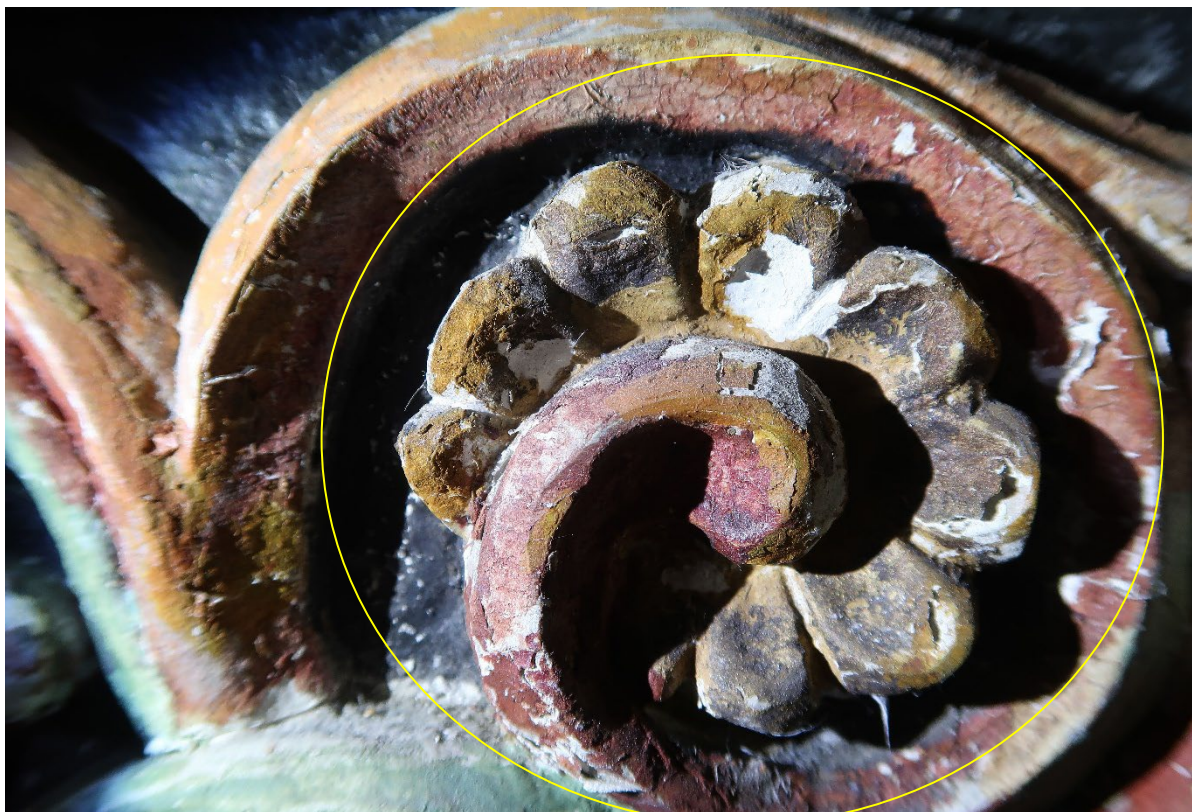
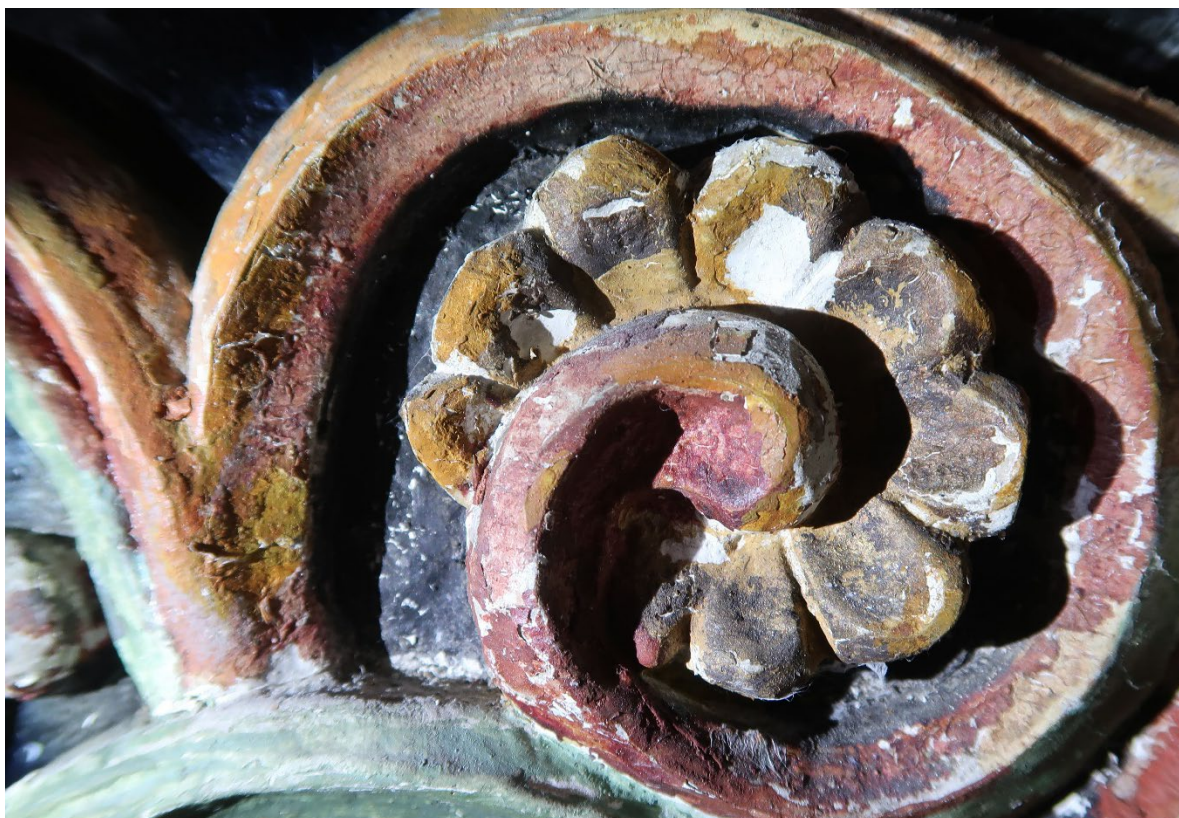
Figur 32 Testfelt 4 før festing av maling.

Figur 33 Testfelt 4 etter festing av maling med LMK/vann 1:1.

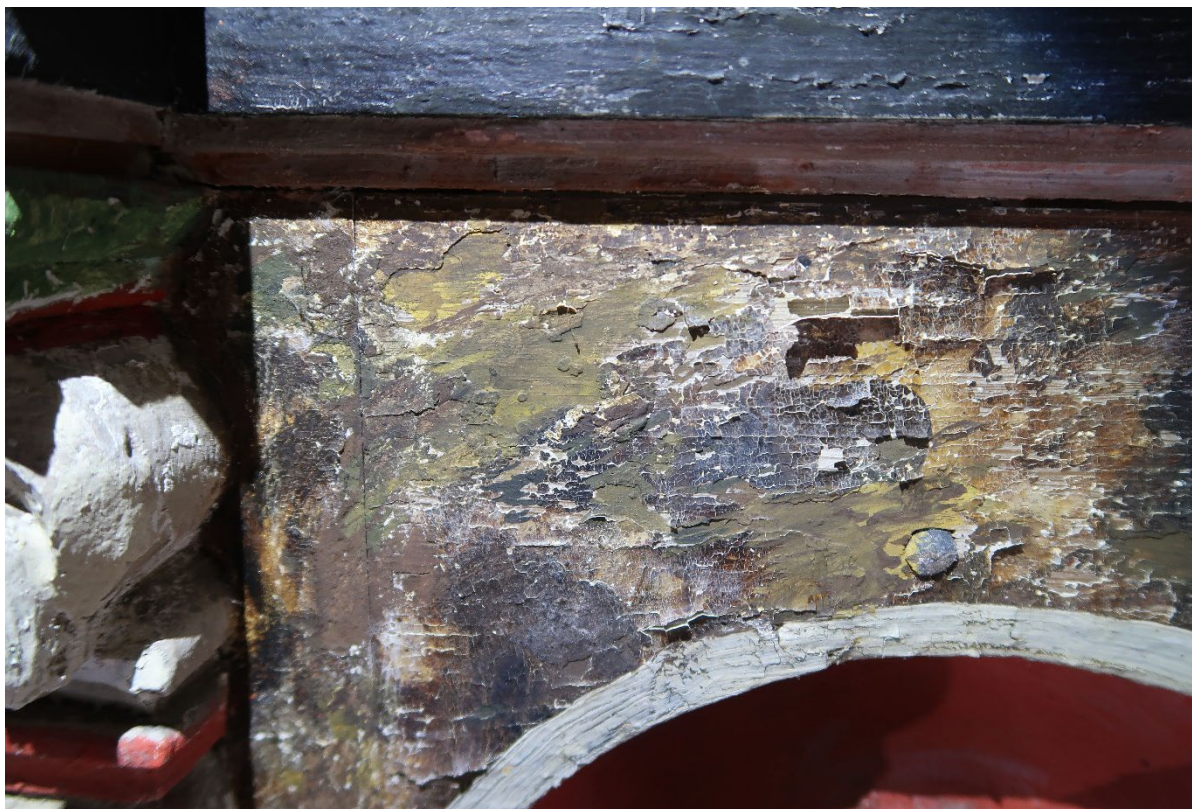
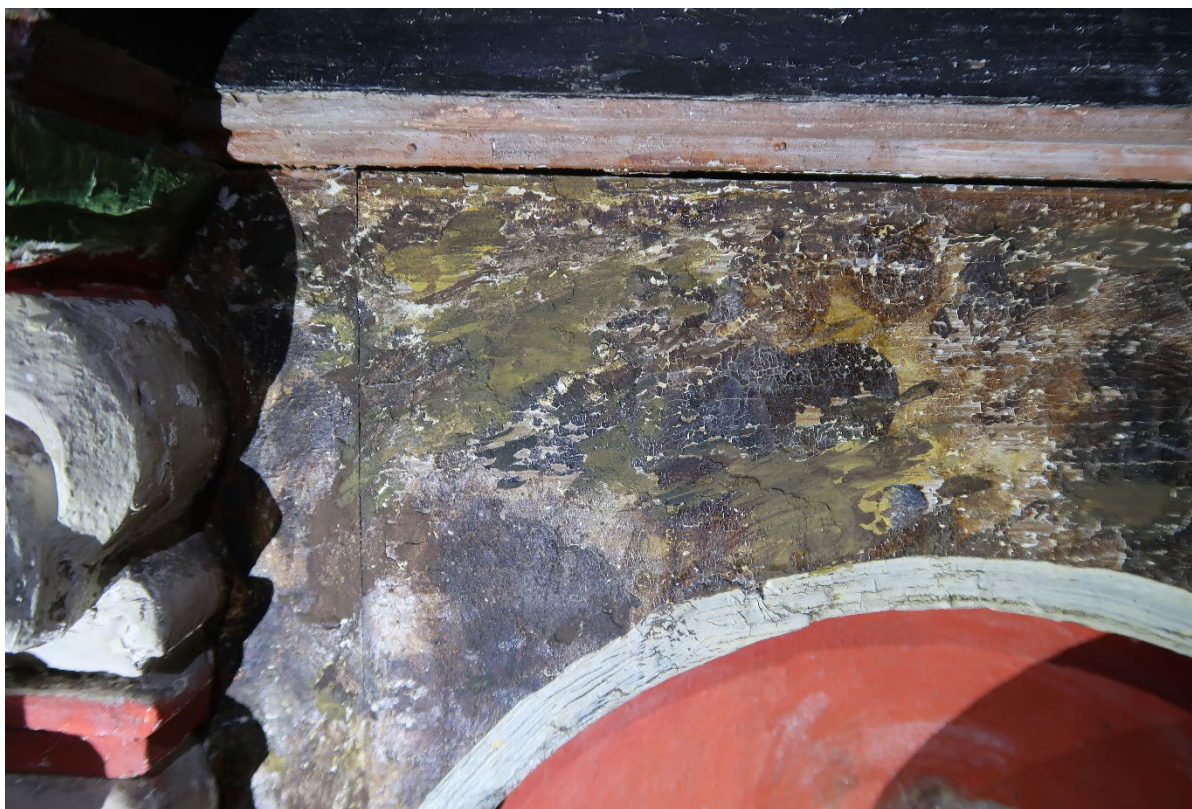
Figur 34 Testfelt 5 før festing av maling.

Figur 35 Testfelt 5 etter festing av maling med ren LMK.

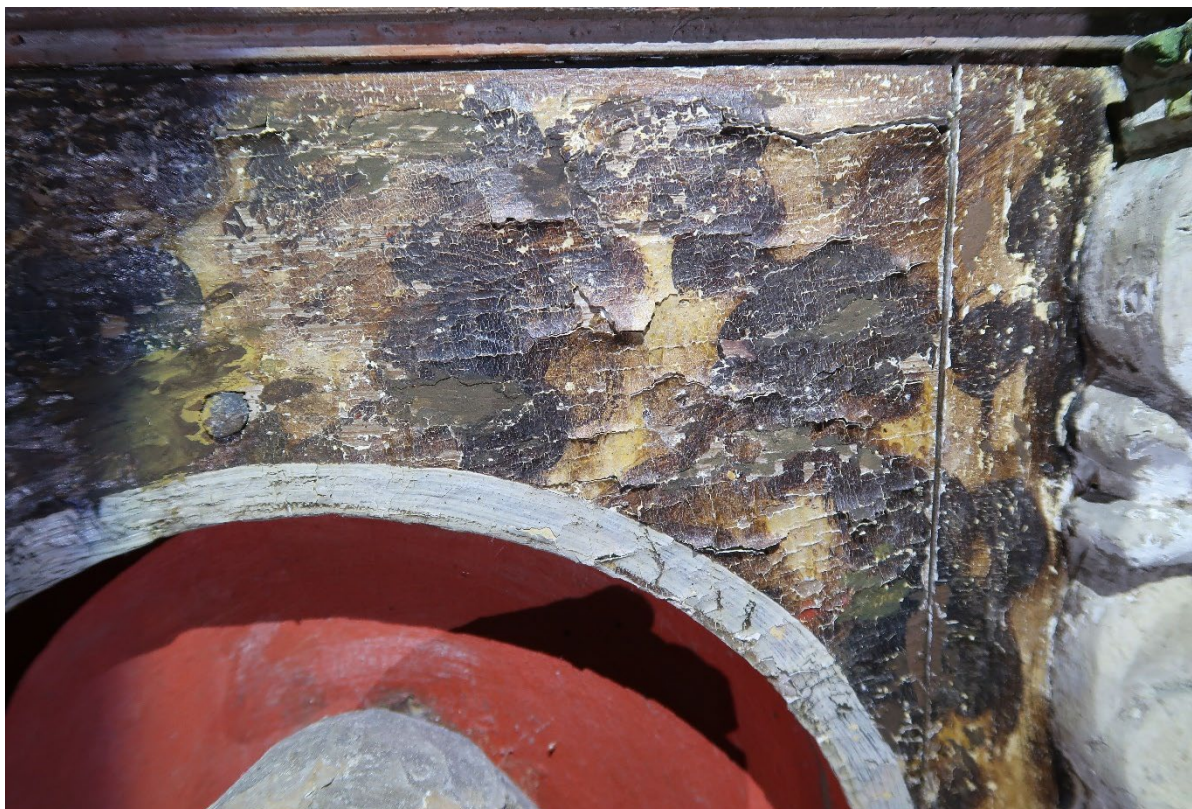
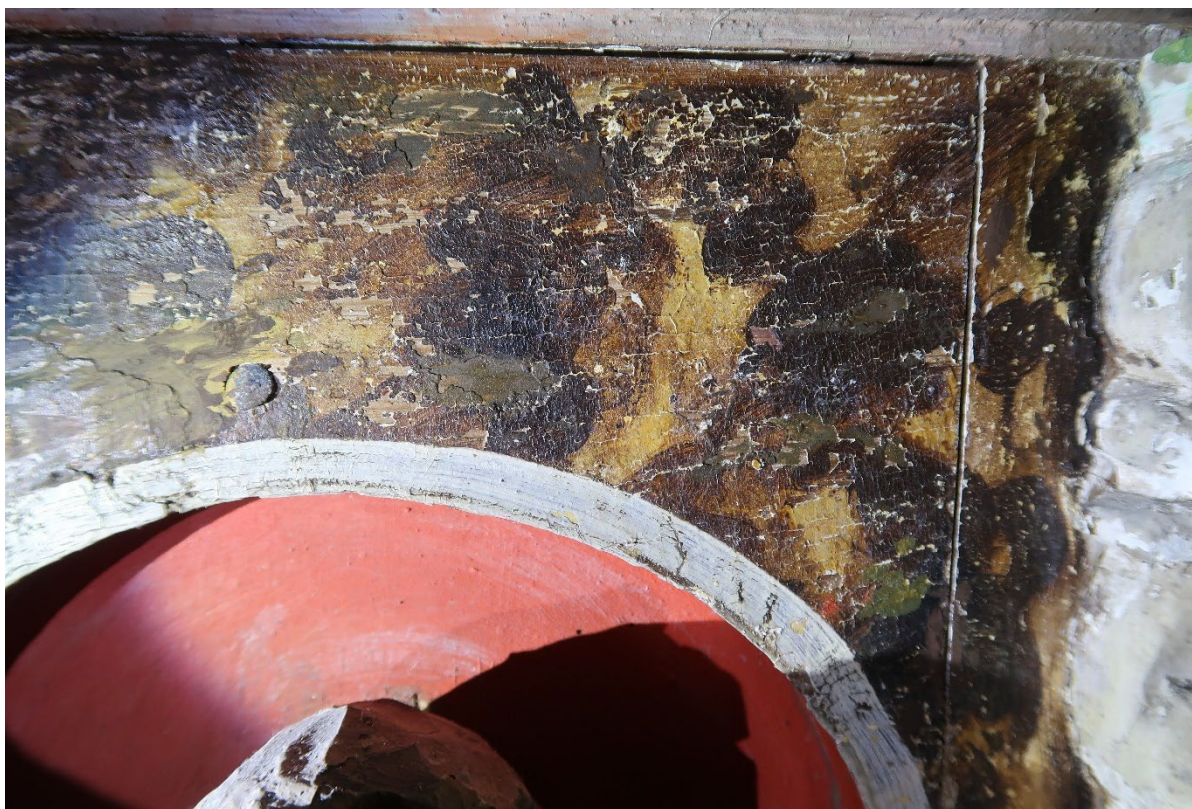
Figur 36 Testfelt 6 før festing av maling.

Figur 37 Testfelt 6 etter festing av maling med MC etterfulgt av ren LMK.

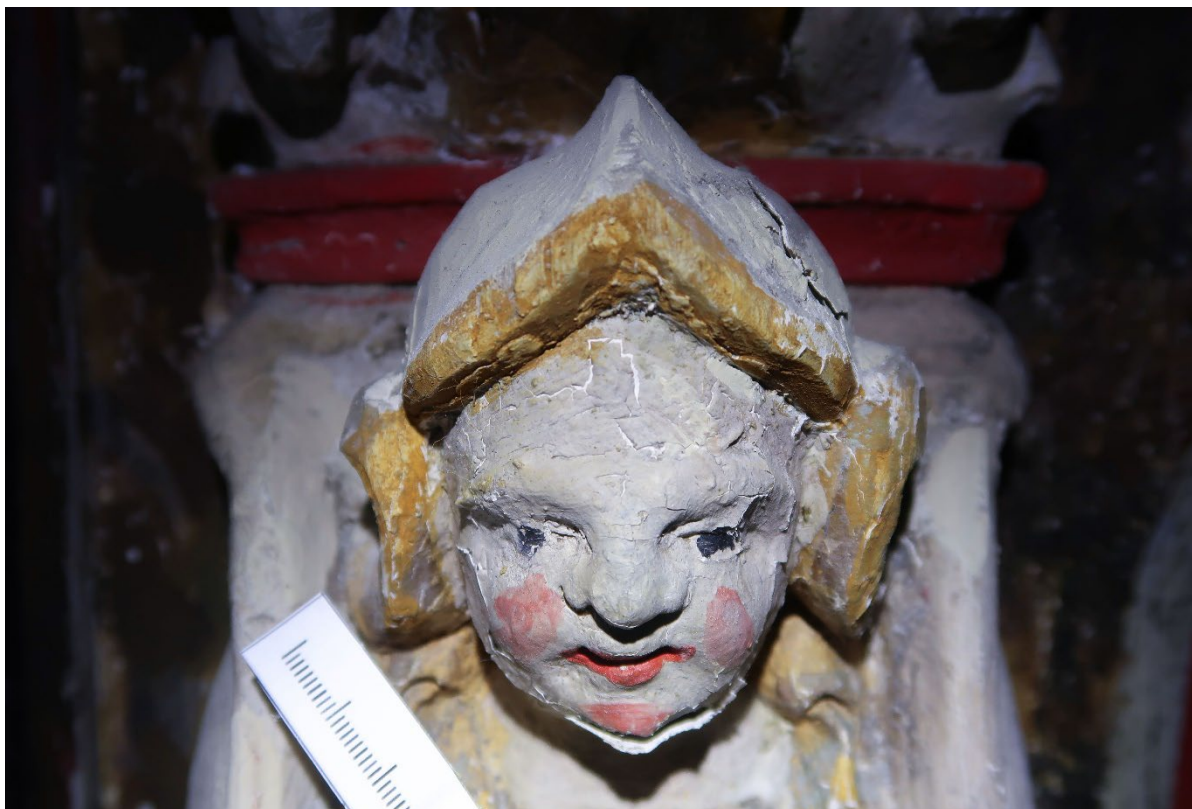
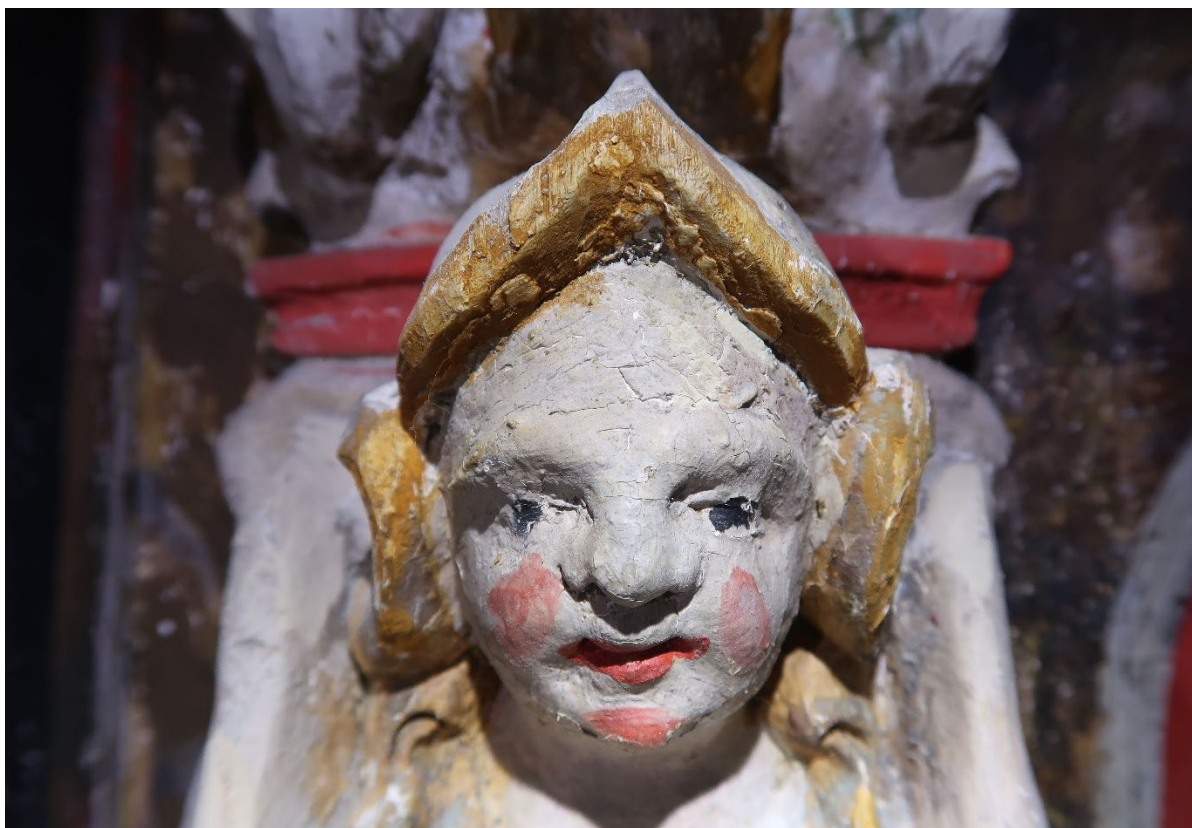
Figur 38 Testfelt 7 før festing av maling (hele ansikt med hodeplagg).

Figur 39 Testfelt 7 etter festing av maling med ren LMK.

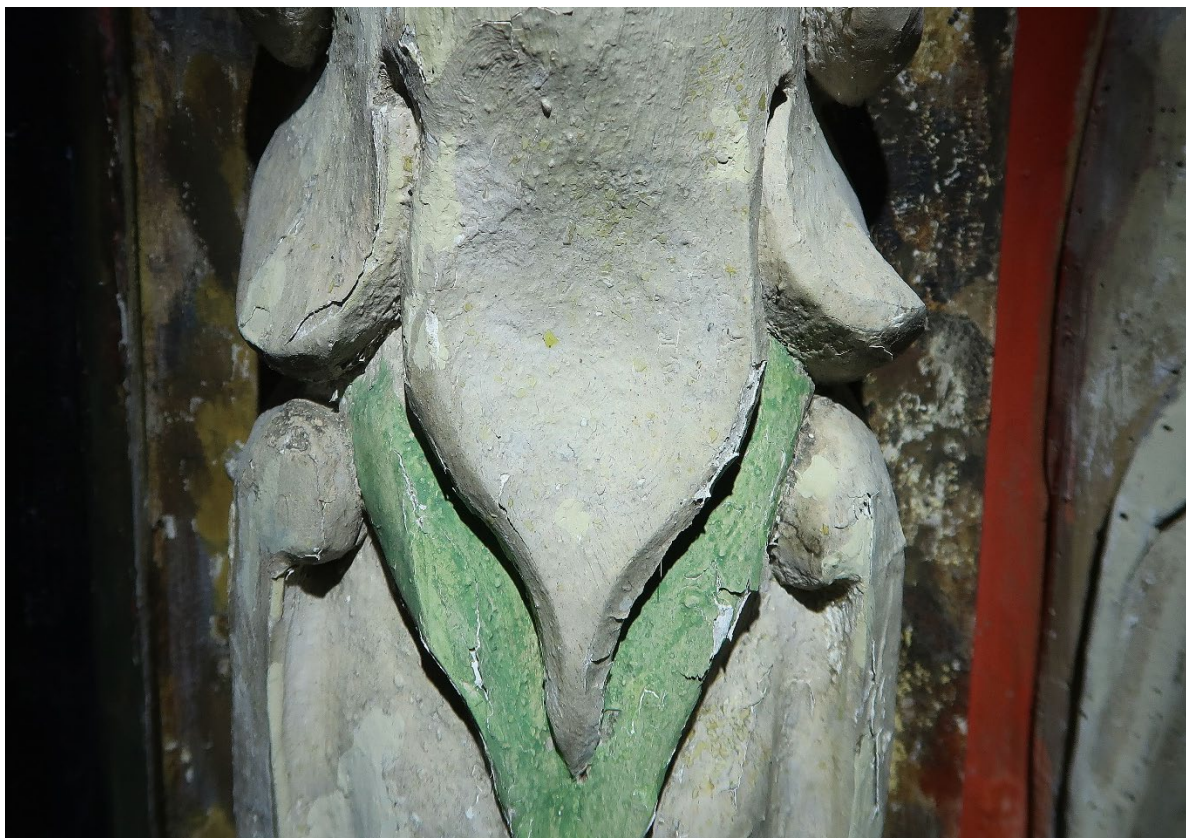
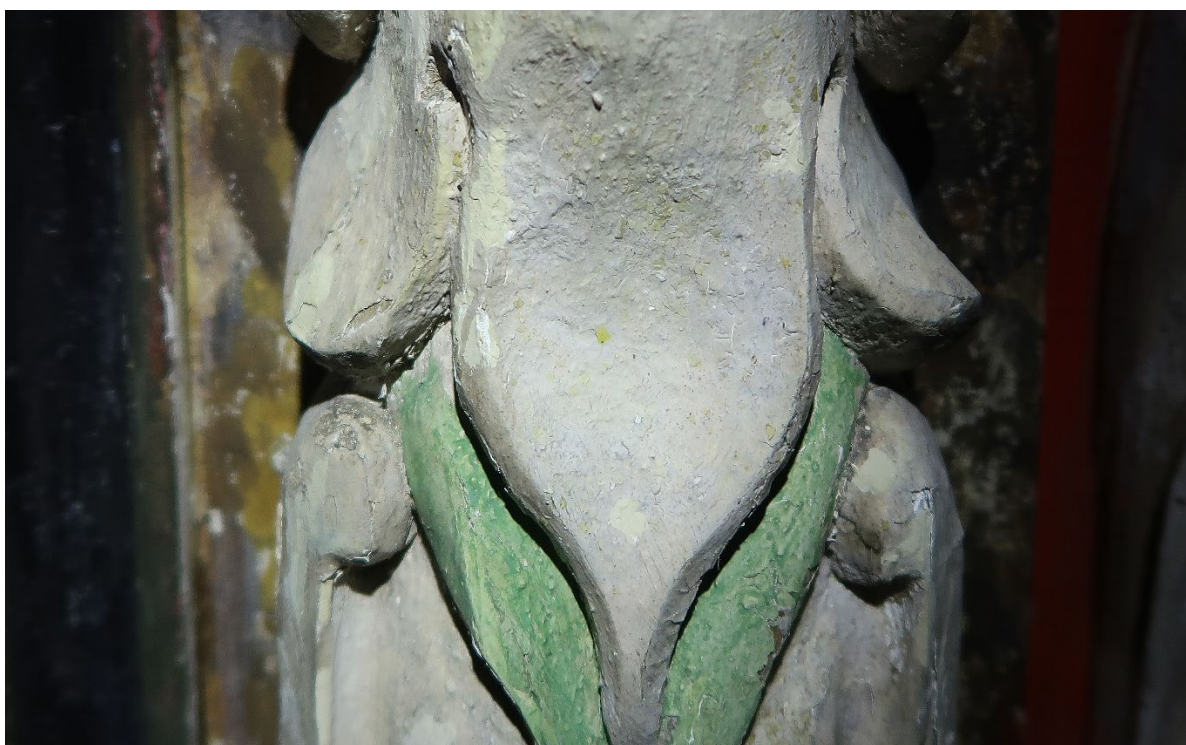
Figur 40 Testfelt 8 før festing av maling.

Figur 41 Testfelt 8 etter festing av maling med Beva 371.
