FORPROSJEKT FOR KONSERVERING AV ALTERTAVLE OG EPITAFIUM, DEL 2

A 301 Kinnakyrkja, Kinn, Kinn kommune, Vestland

Tittel Forprosjekt for konservering av altertavle og epitafium, del 2 A 301 Kinnakyrkja, Kinn, Kinn kommune, Vestland	Rapporttype/nummer NIKU Rapport 279	Publiseringsdato [Publiseringsdato]
	Prosjektnummer 1022559	Sider 64
	Avdeling Konservering	Tilgjengelighet Åpen
Forfatter(e) Christina Spaarschuh og Lena Porsmo Stoveland	ISSN 2703-7797 ISBN 978-82-8101-425-1	Oppdragstidspunkt / periode utført 21.-24.8.2023
	Forsidebilde Kinnakyrkja, blick på lektorie og korinngang

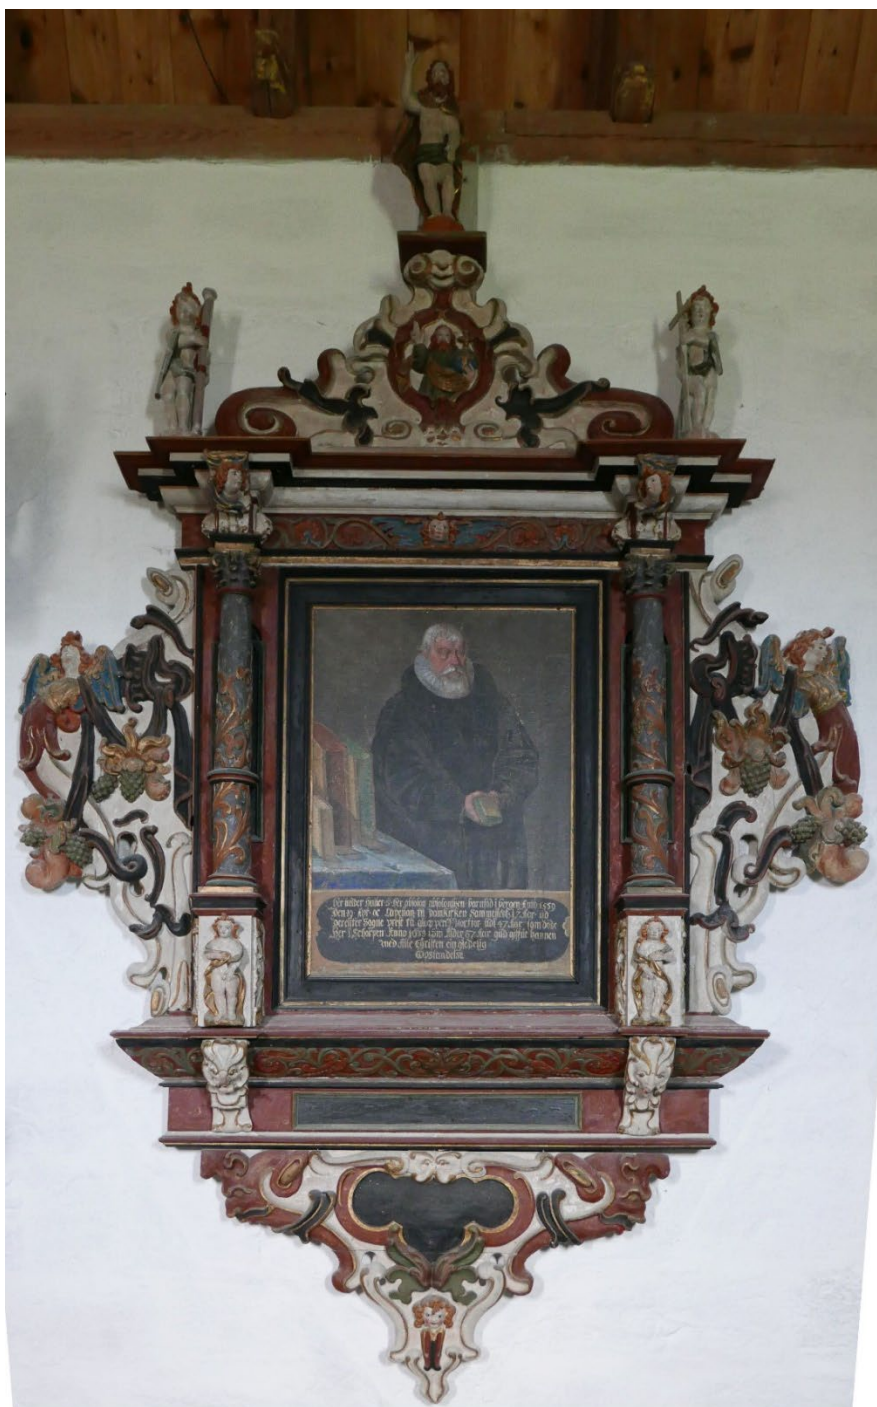
Figur 42 Helopptak av epitafiet i 2020.

Spredd over store deler av epitafiet ble det observert utflygningshull etter borebiller, lyst bormel og døde borebiller. Fargen på bormelet er lyst, og det virker som om skadeinsektene er aktive i treverket.

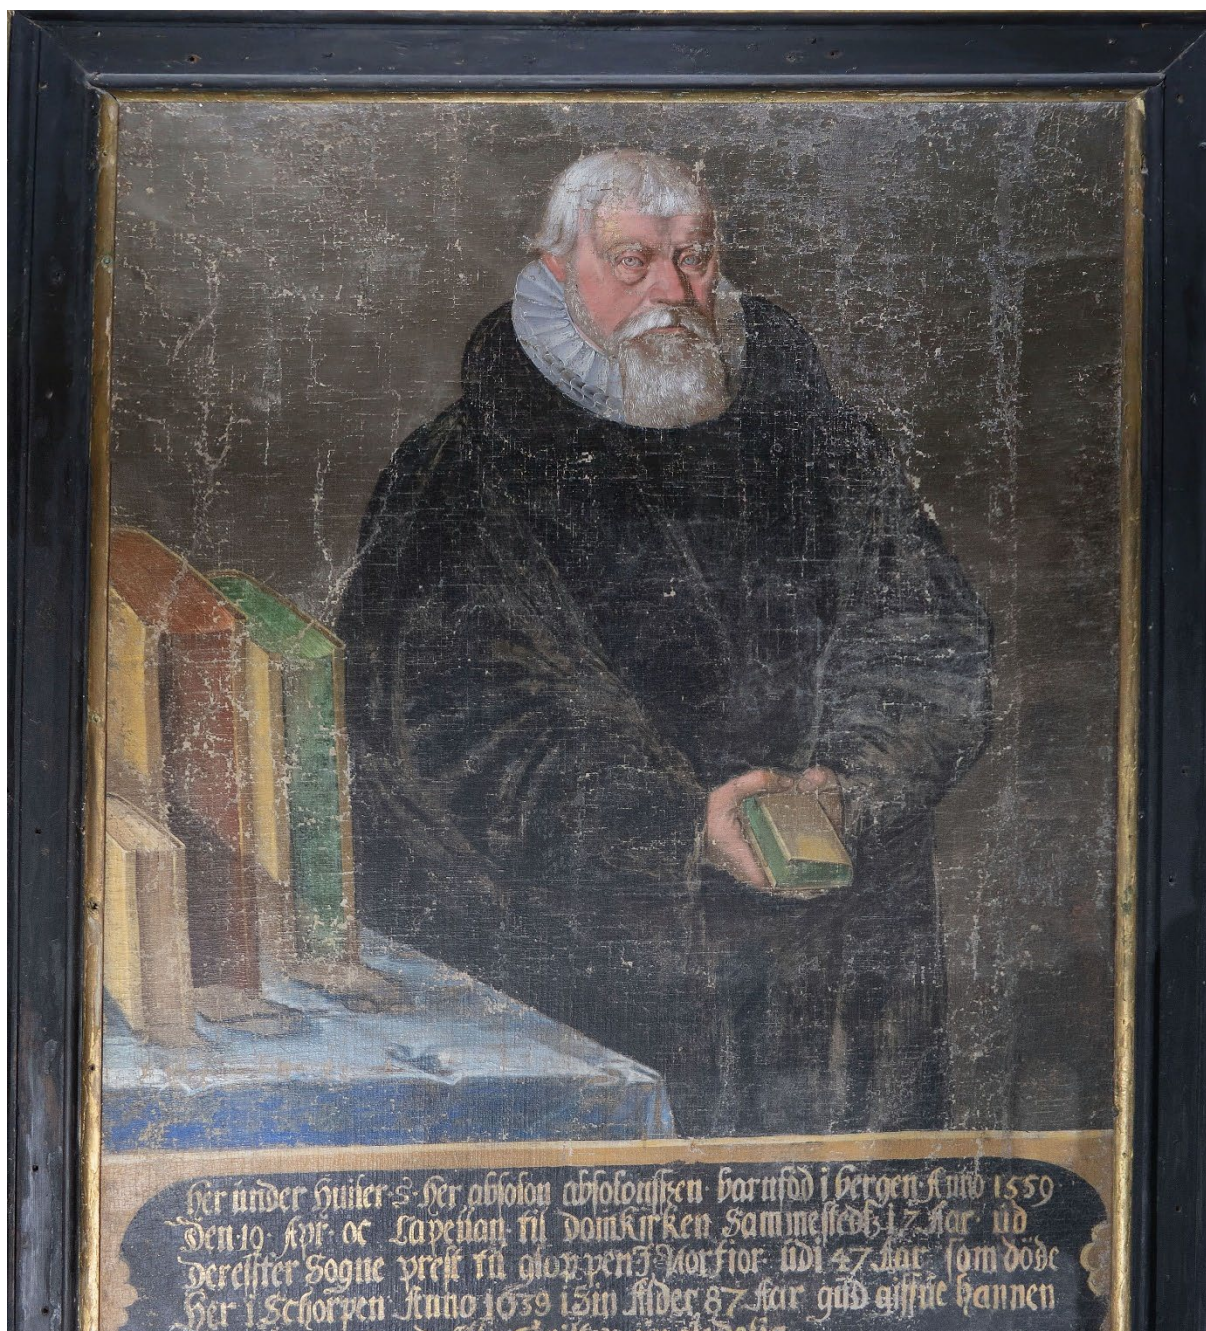
Midtpunktet på epitafiet er portrettet som er malt i olje på lerret (Figur 50). Maleriet må være montert, men ikke limt, på trebord som ligger bak maleriet og støtter opp lerretet. Lerretet ser ikke ut å ha hull eller rifter. Motivet på maleriet er lesbart fra bakkeplan, men ved nærmere betraktning er overflaten preget av veldig mange små avskallinger, smuss, og en skadet ferniss (blanching). Retusjer etter tidligere behandlinger fremstår matte og noe lyse. Det bør vurderes å demontere maleriet og sende det til konservering. Det antas at maleriet vil forholdsvis lett kunne tas ut av epitafiet når rammelistene foran er fjernet. Behandlingen, som innebærer fernissfjerning, kitting og integrerte fullintegre retusjer, er enklere å utføre med fasilitetene man har på et konserveringsatelier. Legg til en setning om hvor enkelt/vanskelig det er å demontere maleriet fra epitafiet.

Figur 50 Opptak av maleriet som forestiller sognepresten Absalon Absaloens Beyer. Skriftefeltet er ikke avbildet i sin helhet, fordi stillasets platting var i veien.

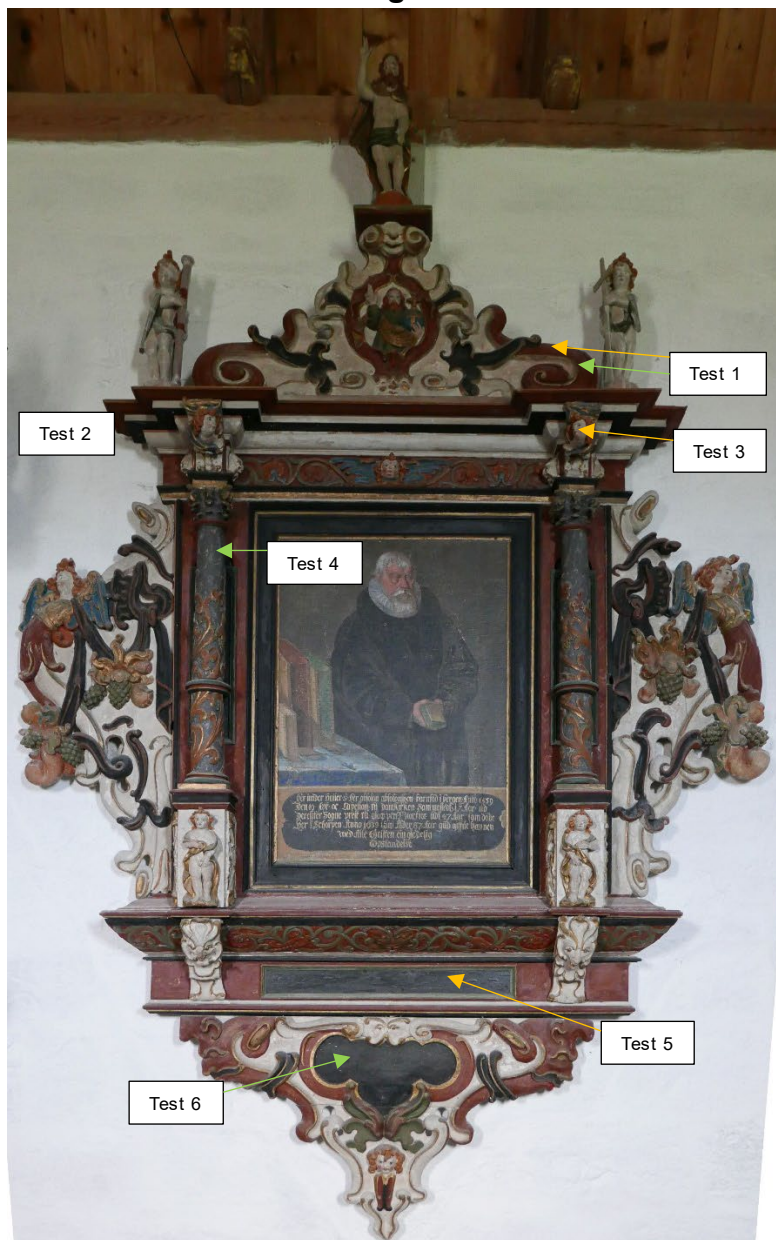
Figur 51 Helopptak av epitafium fra gulv. Oversikt over områder der det ble testet konsolideringsmidler.

På epitafiet ble lokalkonsolidering med spisspensel med to limtyper utprøvd, Lascaux medium for konsolidering (LMK) og Beva 371. LMK er et syntetisk fremstilt lim, en akrylharpiksdispersjon som kan tynnes med vann. Beva er et voksholdig klebemiddel som tynnes med det organiske løsemiddelet white spirit. Nyere forskning tyder på at Beva skal være spesielt stabil mot svingninger i relativ luftfuktighet.²³

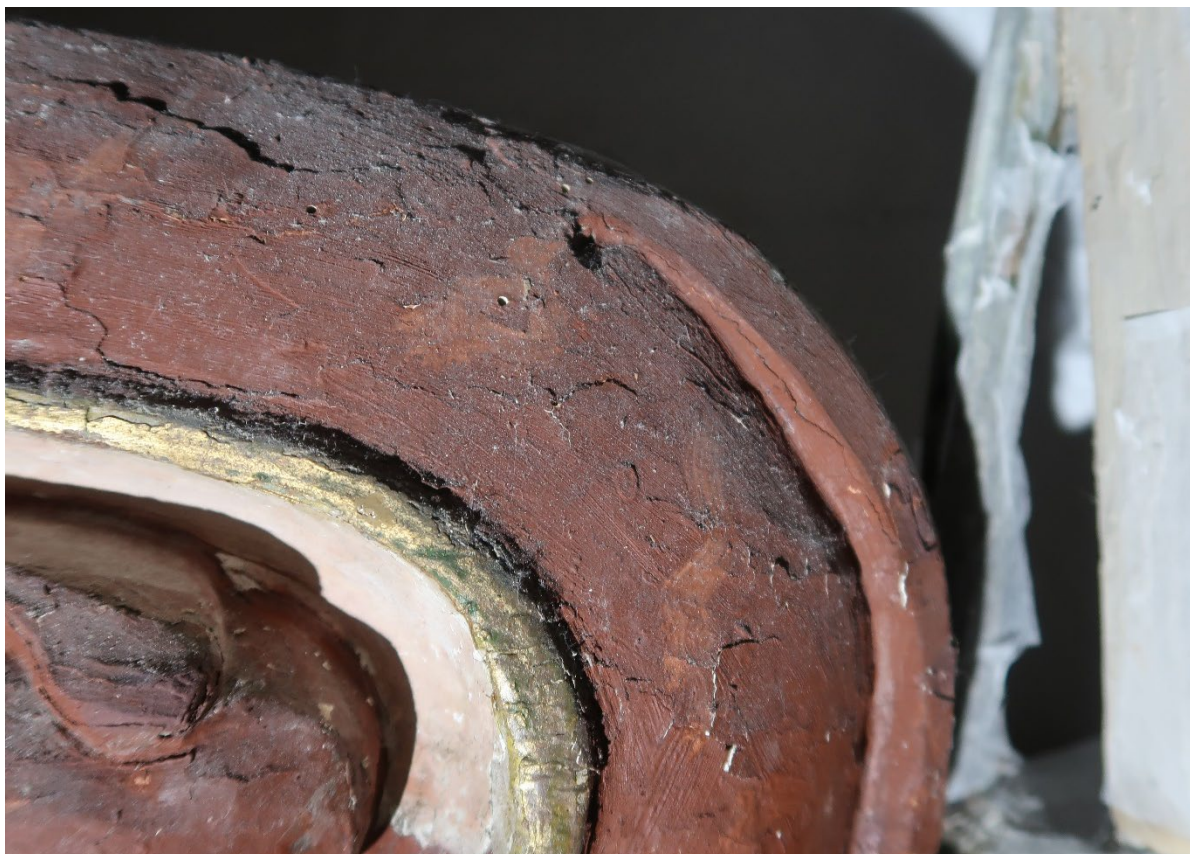
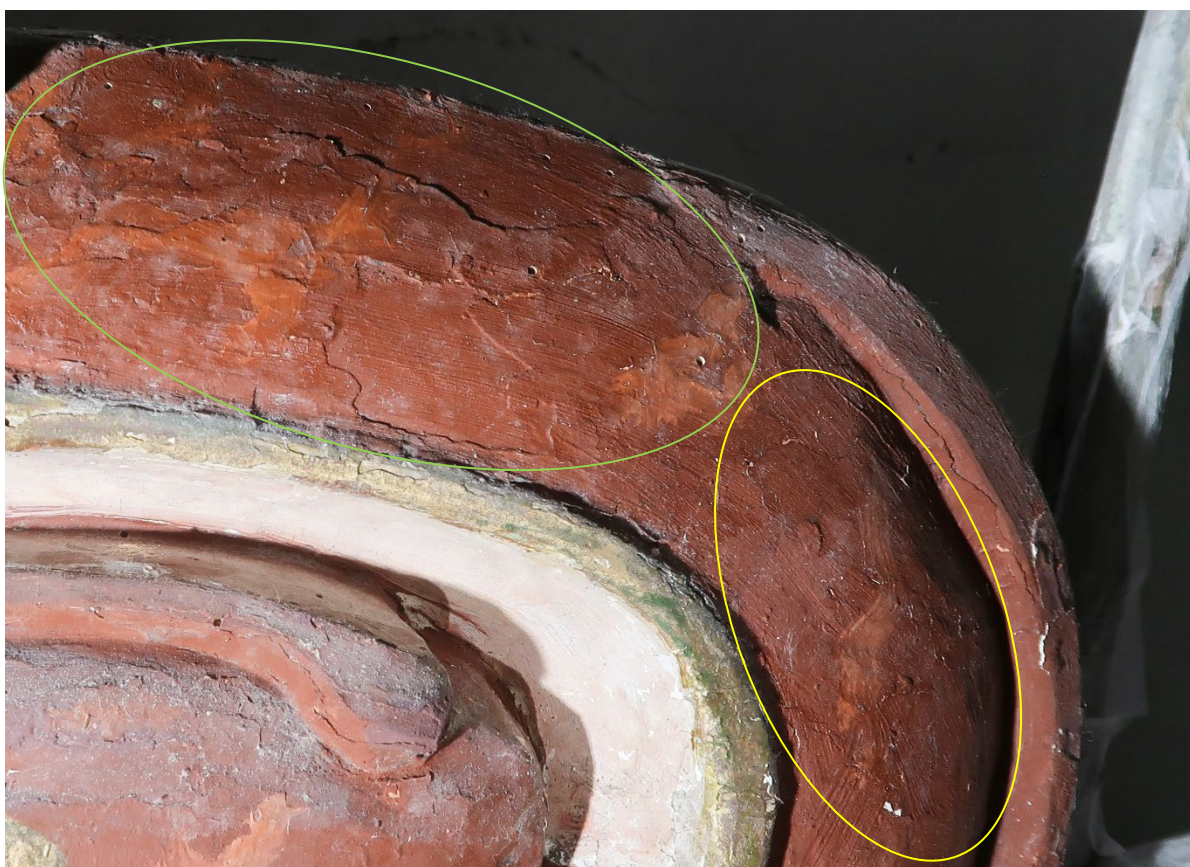
Figur 52 Testområde 1. Volutt på bekroningen, høyre side. Før festing av maling.

Figur 53 Testområde 1. Volutt på bekroningen, høyre side, etter testfeltet er satt opp. Grønt innsirklet område er konsolidert med Beva 371, gult med LMK.

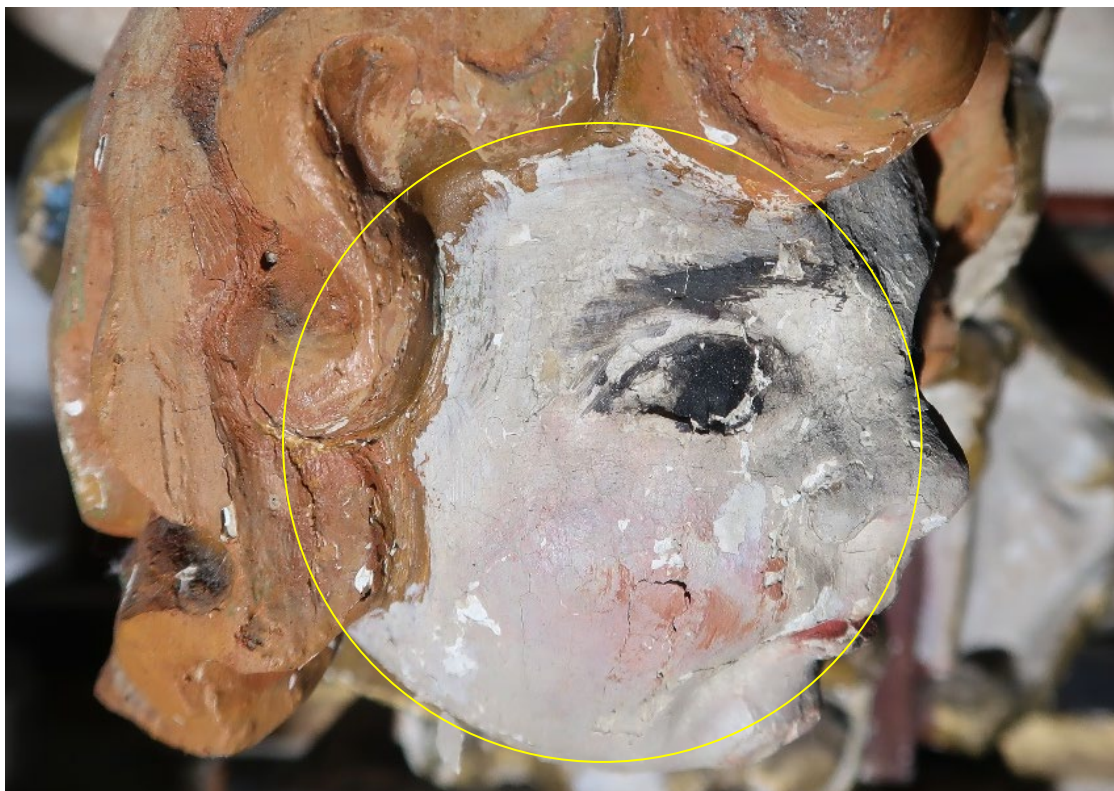
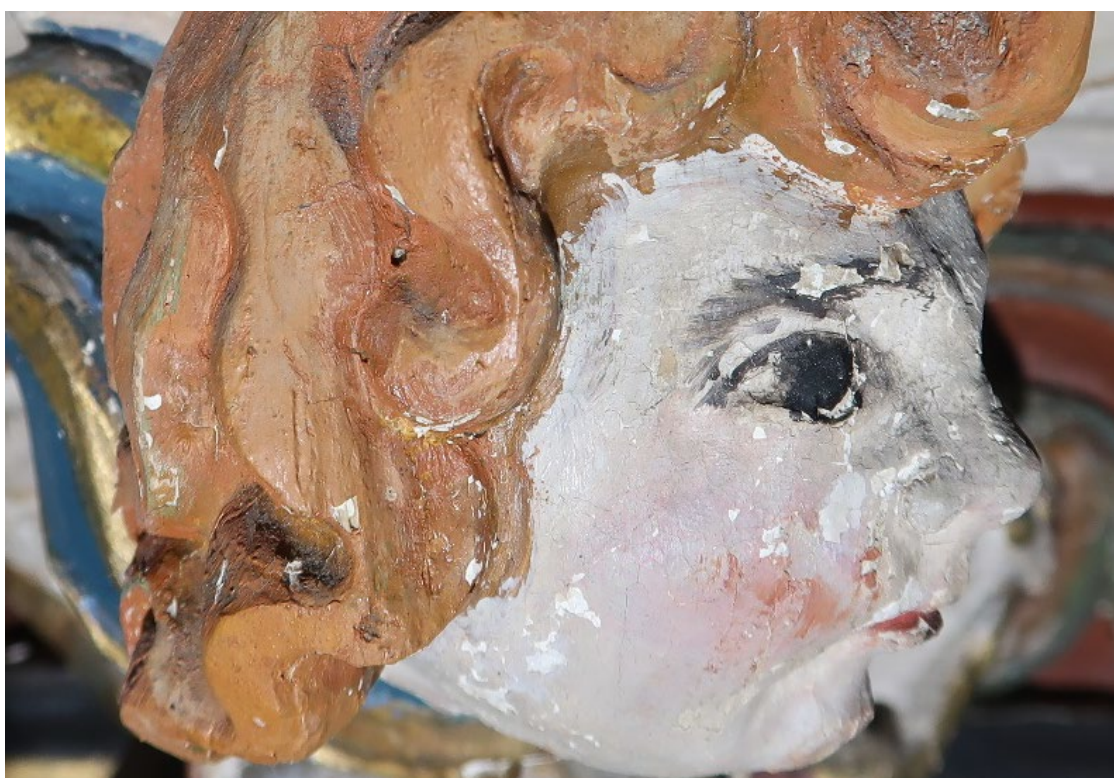
mellom maling og treverk, malingen skaller opp i form av små saltak, men uten å sprekke opp. Også malingen på søylenes postamenter har en del gamle skader som er retusjert i en lysere fargetone. Englene på søylenes postamenter har mye oppskallende maling (Figur 45). Over søylenes kapiteler er det to utskårne englehoder som har mye oppskallende maling, især i karnasjonsfargen og på håret (Figur 46, 54, 56).

Figur 54 Testområde 2. Englehode på venstre side før konsolidering

Figur 55 Testområde 2. Englehode etter konsolidering med LMK.

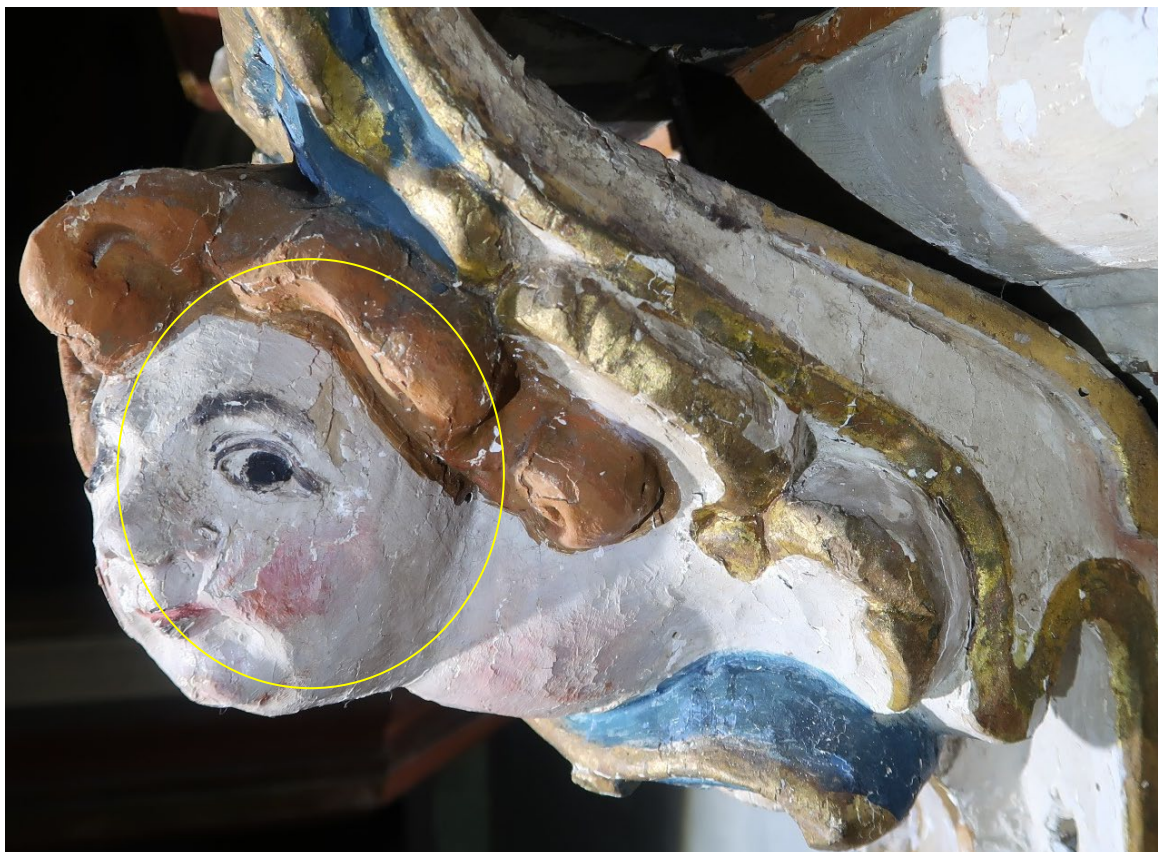
Figur 56 Testområde 3. Englehode på høyre side før konsolidering

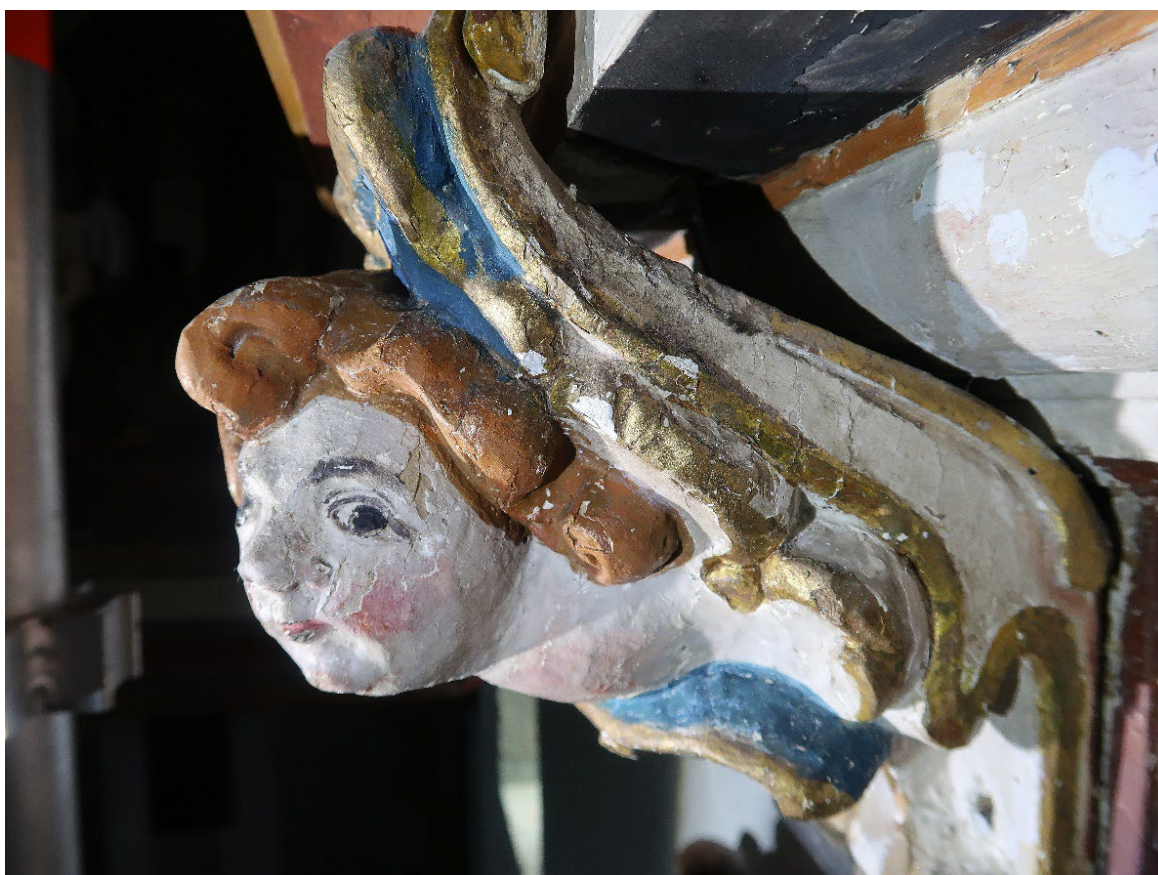
Figur 57 Testområde 3. Englehode etter konsolidering med LMK.

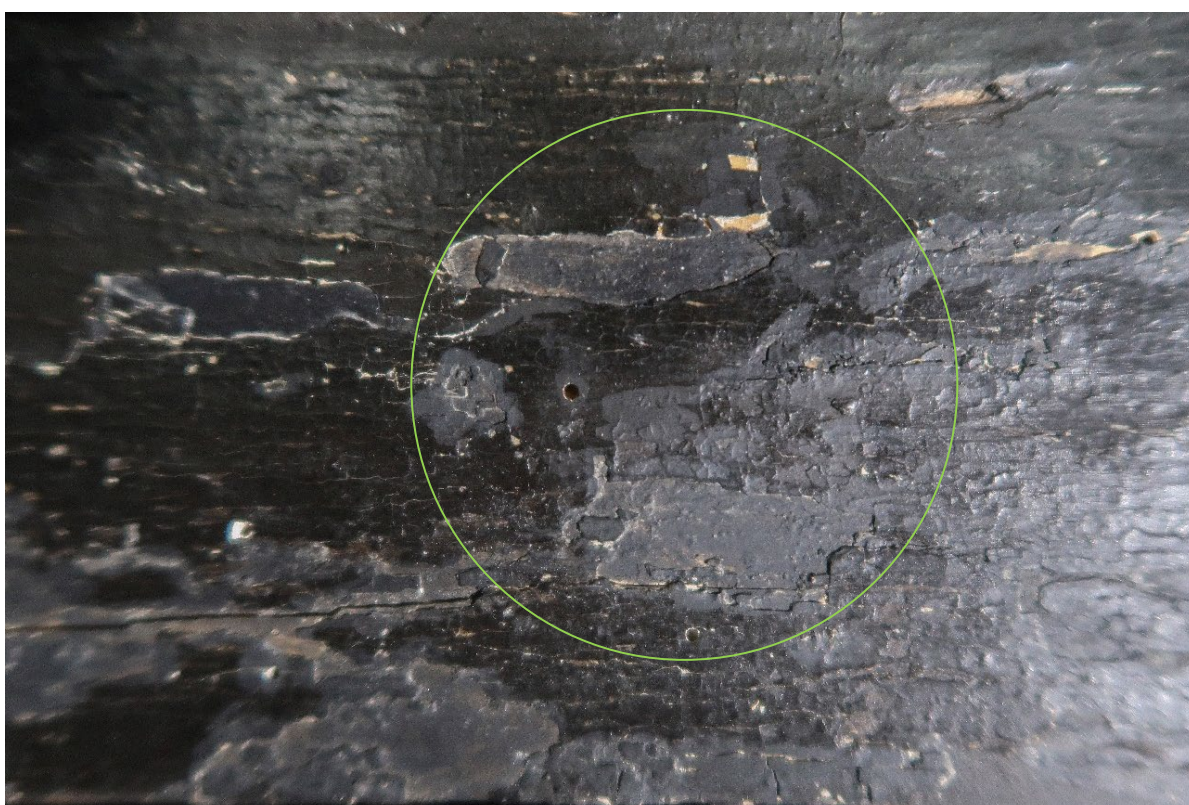
Figur 61 Testområde 5. Rektangulært skriffelt etter festing av maling med Beva 371.

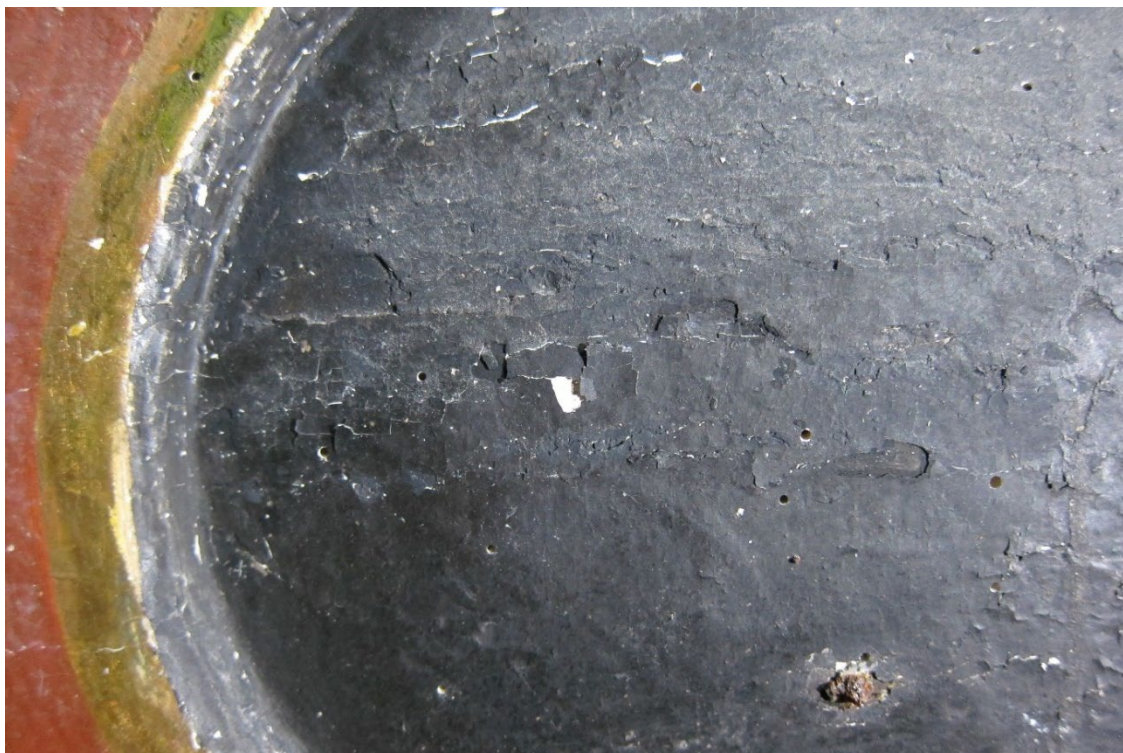
Figur 62 Testområde 6: Svart felt i kratusj før festing av maling.

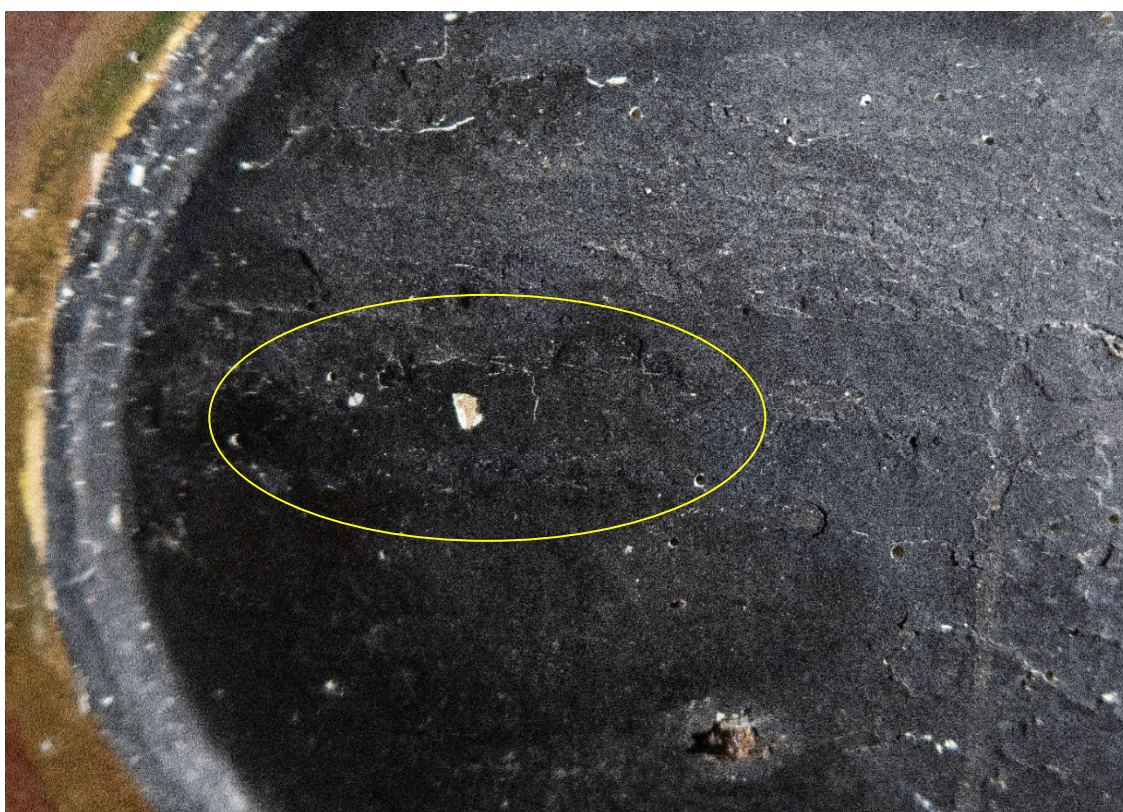
Figur 63 Testområde 6. Svart felt i kartusj etter festing av maling med LMK.

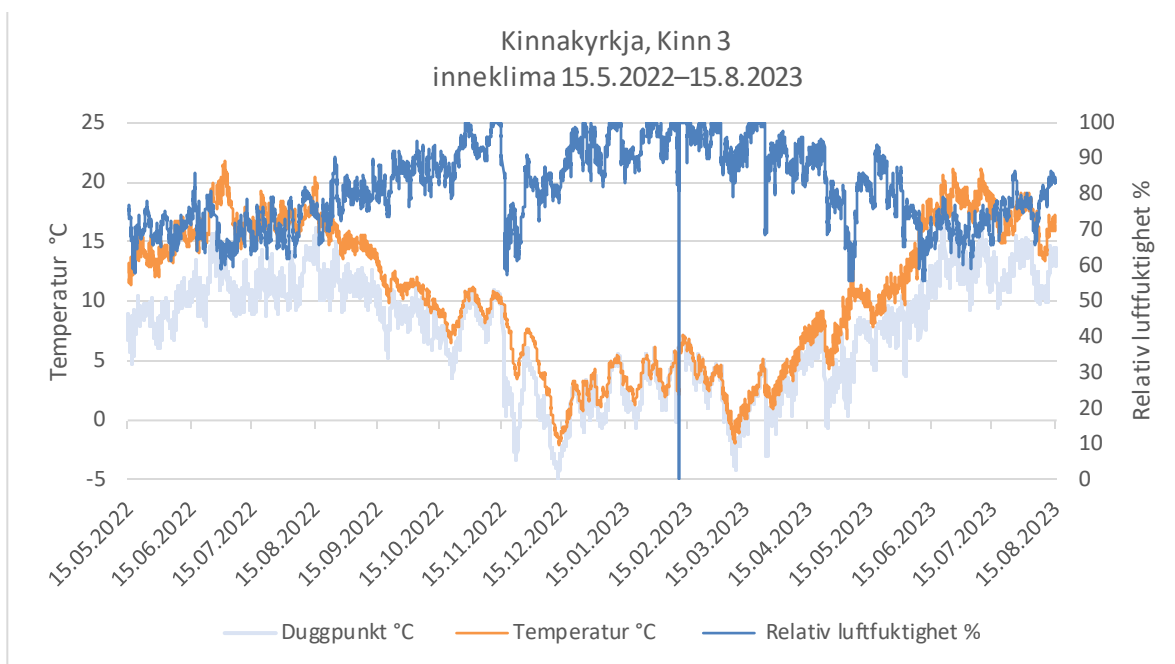
Kinn 3				
Min temp °C	-2.06	Min %RF	0.0	Feil på sensor
Maks temp °C	21.72	Maks %RF	100.0	
Gj.snitt. temp °C	10.49	Gj.snitt %RF	81.7	
St.dev	5.91	St.dev	10.9
