BEHANDLING AV LIMFARGEDEKOR 2020 - 2023

A 117 Tyllaldalen kirke, Tynset kommune, Innlandet

Tittel BEHANDLING AV LIMFARGEDEKOR 2020 - 2023 A 117 Tyllaldalen kirke, Tynset kommune, Innlandet	Rapporttype/nummer NIKU Rapport 292	Publiseringsdato 14.03.2024
	Prosjektnummer 1021757	Sider 105
	Avdeling Konservering	Tilgjengelighet Åpen
Forfatter(e) Wedvik, Barbro	ISSN 2703-7797 ISBN 978-82-8101-438-1	Oppdragstidspunkt / periode utført 2020-2023
	Forsidebilde Korskilleets søndre felt etter behandling. Foto: Barbro Wedvik,NIKU

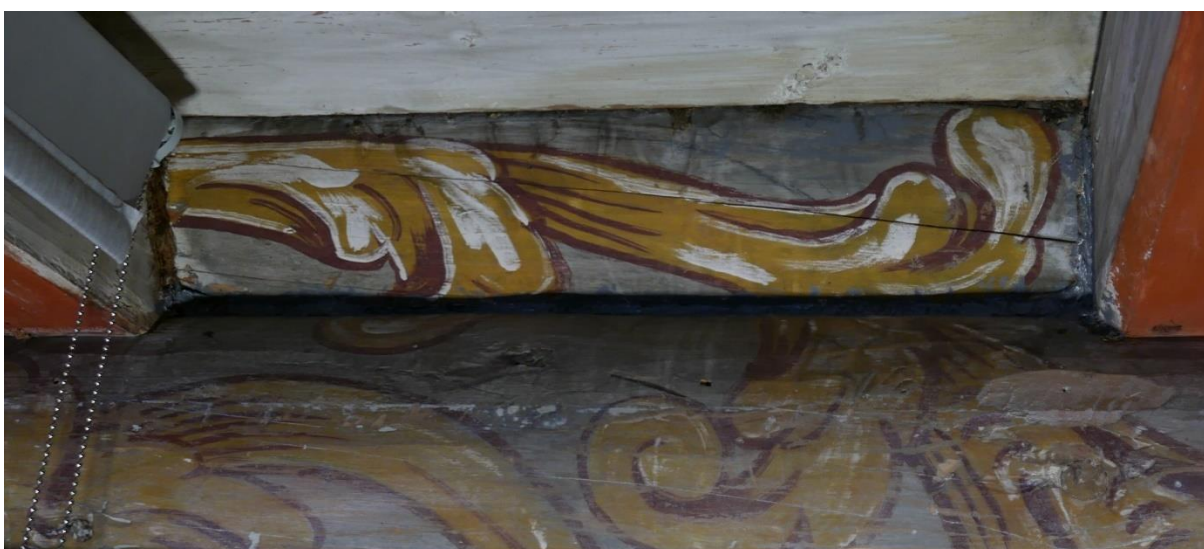
Figur 3 Eksempel på avdekket limfargedekor på vegg. Øvre del av lafteveggen ble dekket av himlingsbord i 1882. Samtidig ble veggene nedenfor malt over med ensfarget hvit oljemaling. Man kan se skillet mellom den godt bevarte dekormalingen på den øvre laftestokken i bildet og den mer slitte dekoren, som ble overmalt og deretter avdekket, på nedre stokk. Malingen ble fjernet og dekoren tatt frem igjen på 1950-tallet. Selv om mye av dekoren på veggene er bevart er det som kan vi se at mye av fargenes intensitet og kontraster er borte. Det hvite høylyset er gått tapt. Foto: Wedvik/NIKU, 2019.

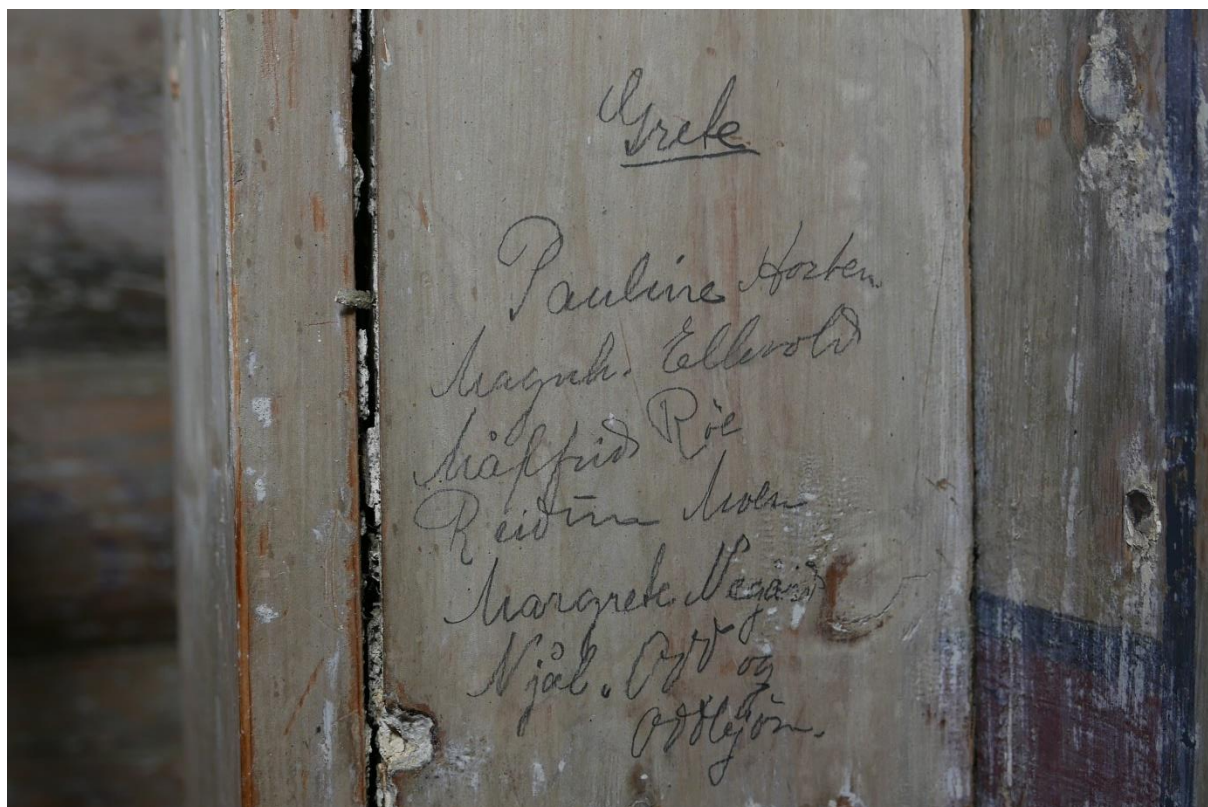
På skipets nordside var det, frem til restaureringen på 1930-tallet, et langsgående galleri. Der galleriet møtte korskillet har maleriet en del slitasje fra berøring. Det er også blitt skriblet inn en del personnavn med lokal tilhørighet på korskilleveggen, så langt som de kunne rekke fra galleriet (Fig. 7).

Figur 7 Det er skriblet inn en del personnavn med lokal tilhørighet på korskilleveggen. Disse ble ikke rørt under konserveringen. Flere lokale besøkende kom opp på stillaset og fotograferte signaturene under NIKUs arbeid. Foto: Wedvik/NIKU, 2022.

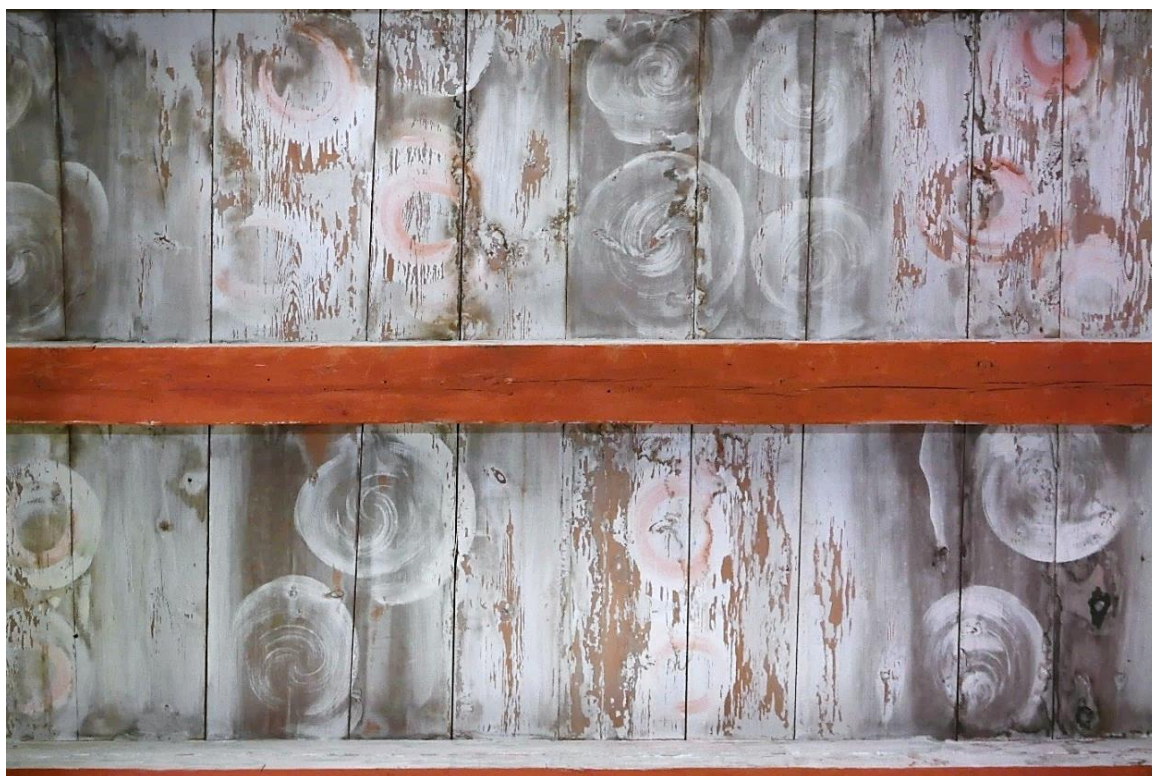
Figur 12 Den grå fargen er bunnfargen. Gråfargen står vekselvis fremme, og vekselvis er den malt over med hvitt. Både på grå og hvit bunn er det malt to til fire hvite runde skyer. Skyene som ligger på hvit bunn er også malt med rosa. «Bak» disse, i den bakgrunnsfargen som nå fremstår som hvit, ligger det stedvis rester av gult og rosa. Foto: Wedvik/NIKU, 2020.

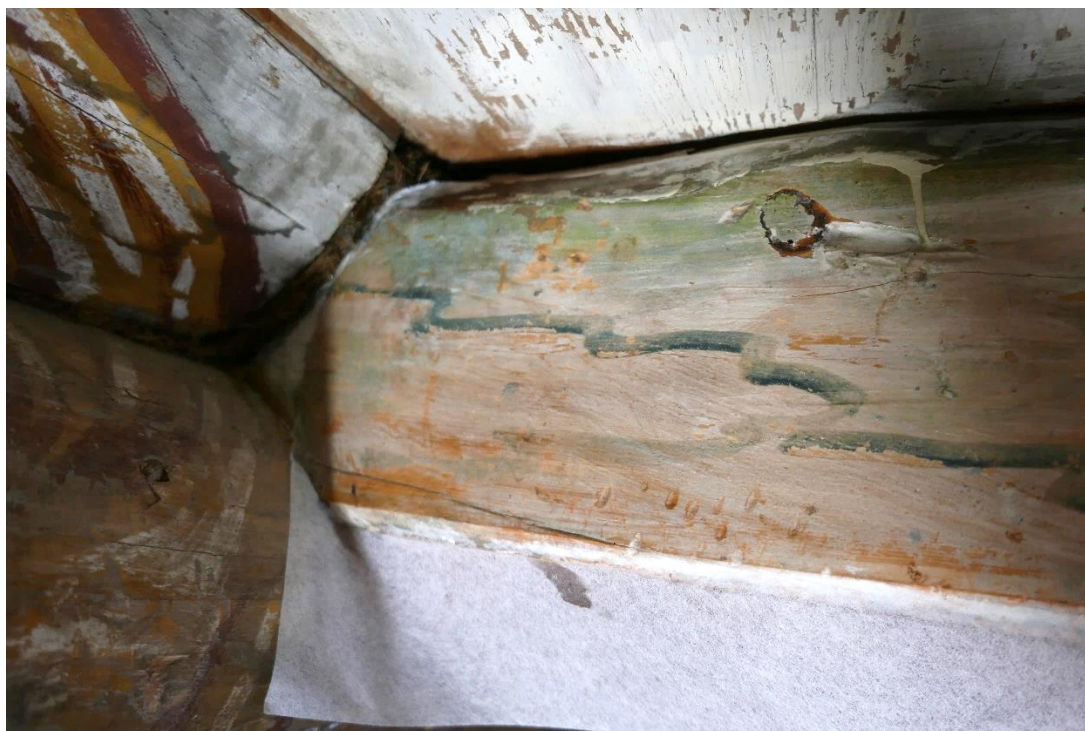
Figur 15 Detalj av dekor på bjelke under påføring av lim gjennom japanpapir. Malingen er fuktet opp og mettet, og fargene fremstår derfor sterkere enn når malingen er tørr. Foto: Wedvik/NIKU 2023

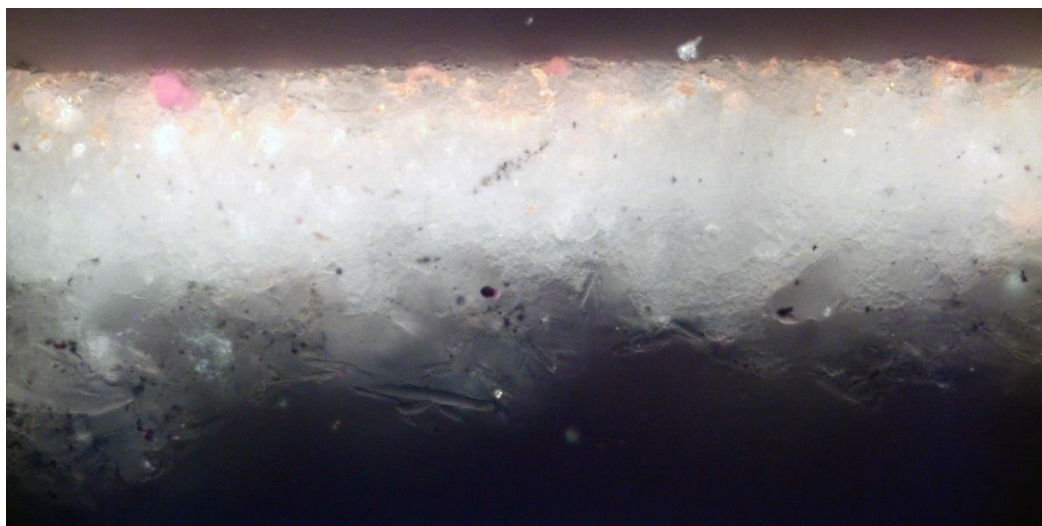
Figur 19 Tverrsnitt av materialprøve fra område med blyrød dekormaling. Nederst i bildet ses noen langstrakte, transparente former. Sammen med og over disse ligger det et grått lag (undermaling), deretter kritt og øverst den røde blymønja. Foto: Platania/NIKU, 2023.

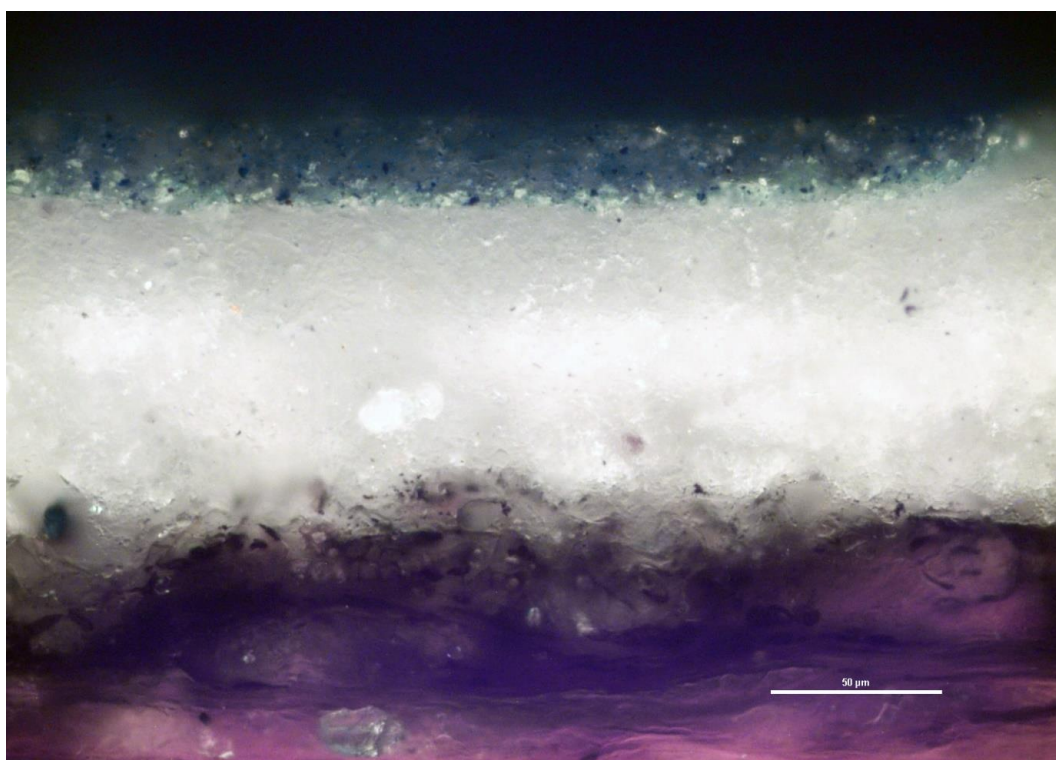
Figur 20 Tverrsnitt av materialprøve fra område med blå, tidligere mer grønn, dekormaling på bjelkene. Fargen er en blanding av indigoblått og gult auripigment der særlig det gule pigmentet har faltet. Nederst i bildet er den grå undermalingen, deretter kritt og øverst det nå blå laget. Det er påvist leire i denne materialprøven. Trolig befinner leiren seg i det hvite laget. Foto: Platania/NIKU, 2023.

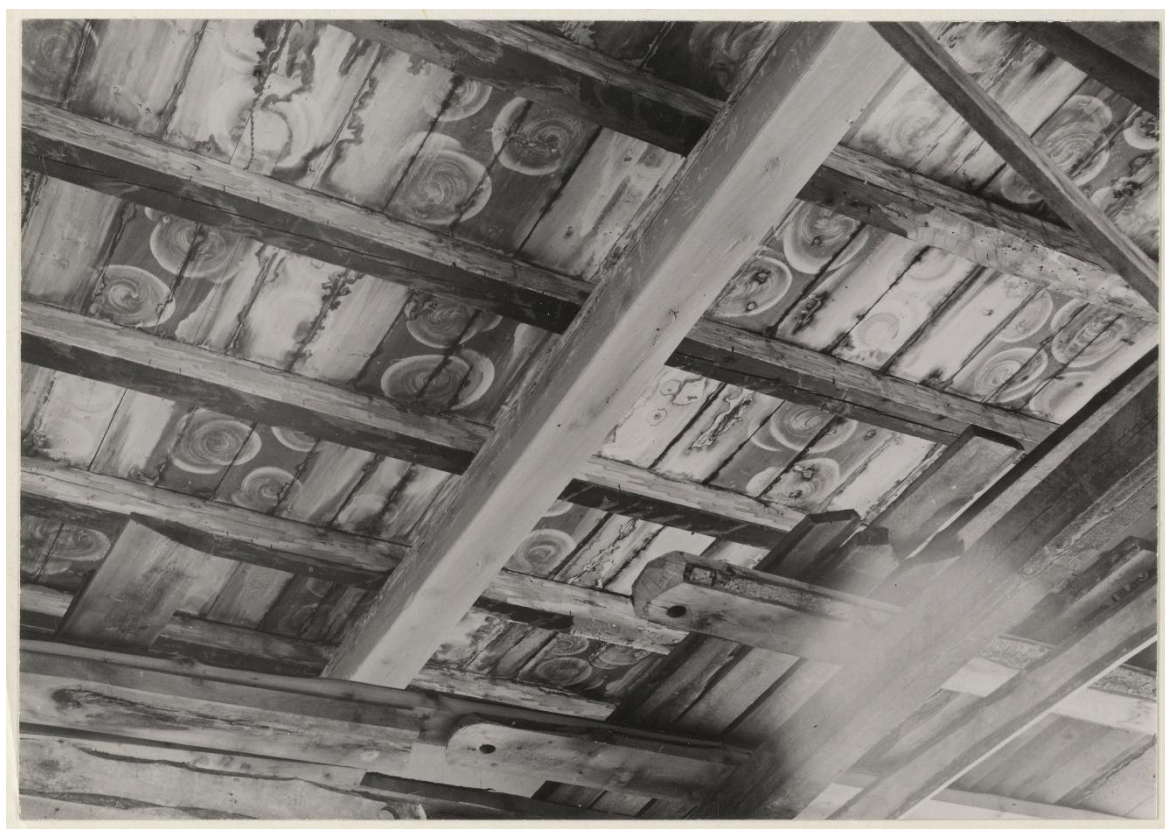
Behandlingen som ble foreslått av Erdmann i 1934 for himlingene i kor og skip samt bjelkene var utbedring av treverk der det behøves, rensing med brød eller plastisk masse samt farveutbedring. I brev fra 1936 skriver Erdmann at sprekker, både i takbjelker og takpanel ble dyttet med papirmasse,

mettet med politur og etterbehandlet med sparkelfarve eller formtre. «De værste brune vannflekker må impregneres (med tretette) før farveutbedring, ellers vil de forstyrrende rustbrune flekker slå gjennom farvereparasjonen».²⁶

Figur 23 Himling under restaurering. Fra Riksantikvarens arkiv. Foto: Ola Sæter 1934-36.

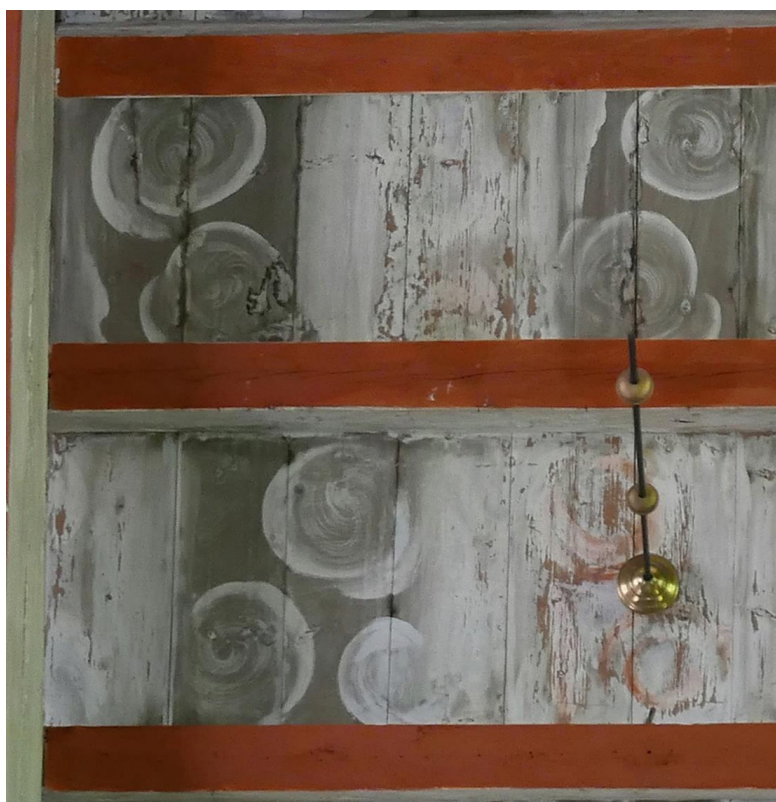
Figur 29 Utsnitt himling før behandling. Foto: Wedvik/NIKU 2020

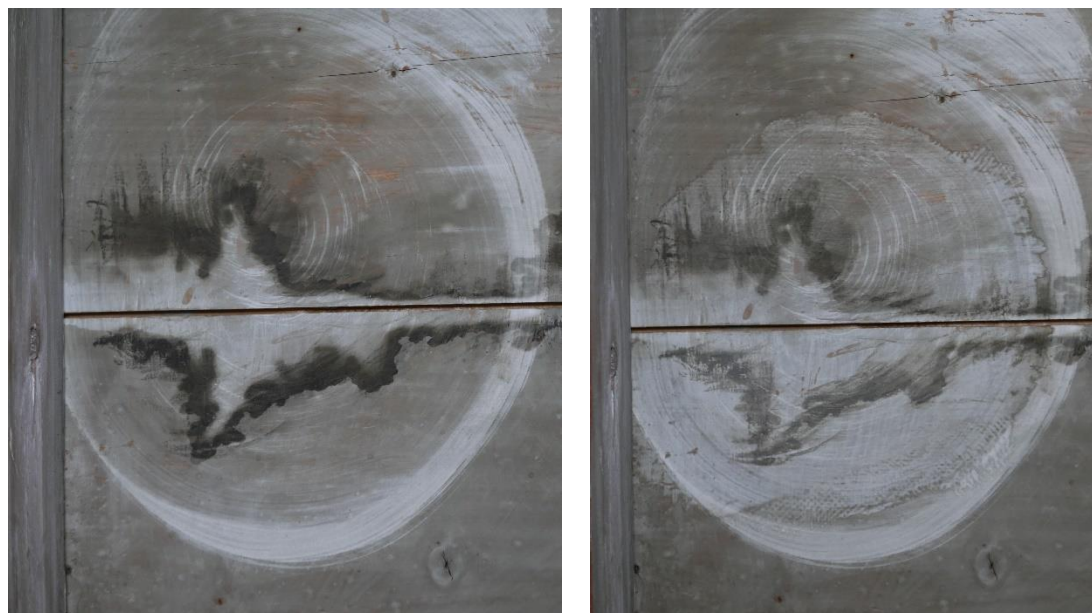
Figur 30 Før testrensing av skjold. Foto: Wedvik/NIKU 2020

Figur 31 Etter testrensing av skjold med vann i kompress. Man kan se at skjolden, samt et jevnt lag skitt på malingens overflate er blitt fjernet. Foto: Wedvik/NIKU 2020

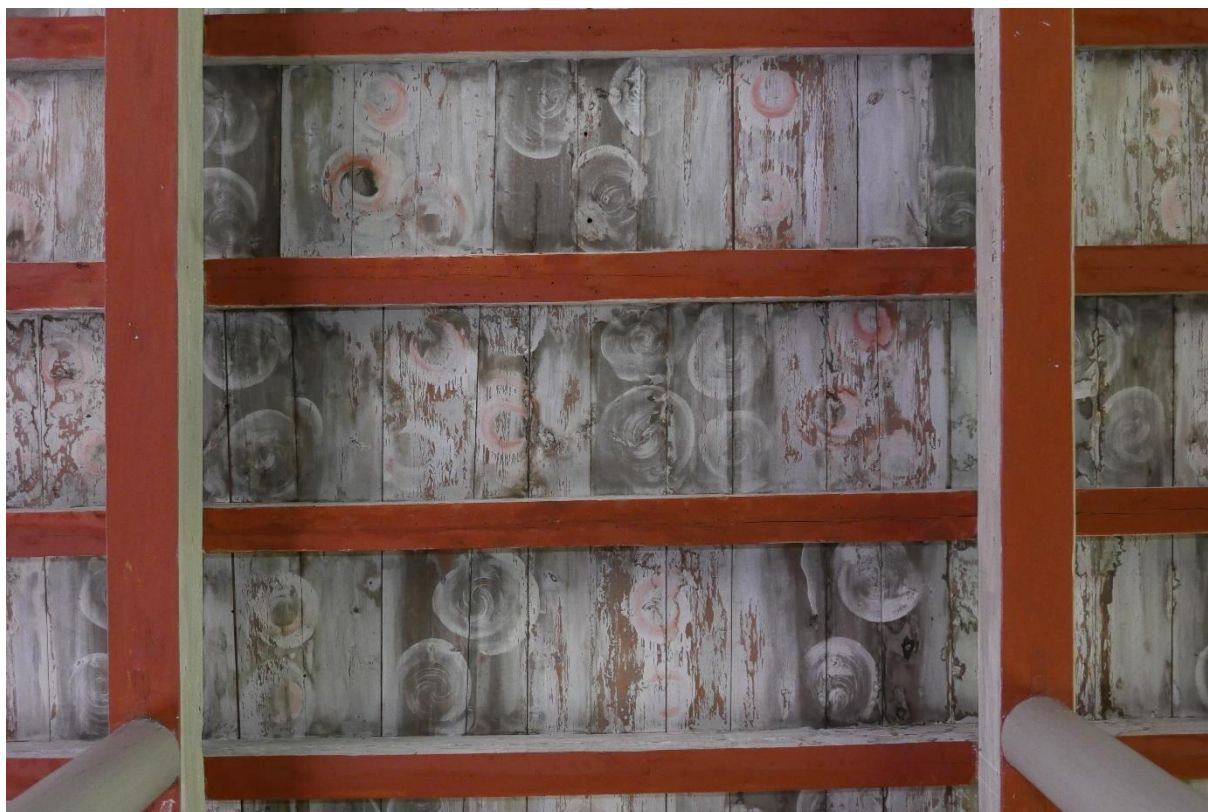
Figur 36 Midthimling før behandling. Foto: Wedvik/NIKU 2020

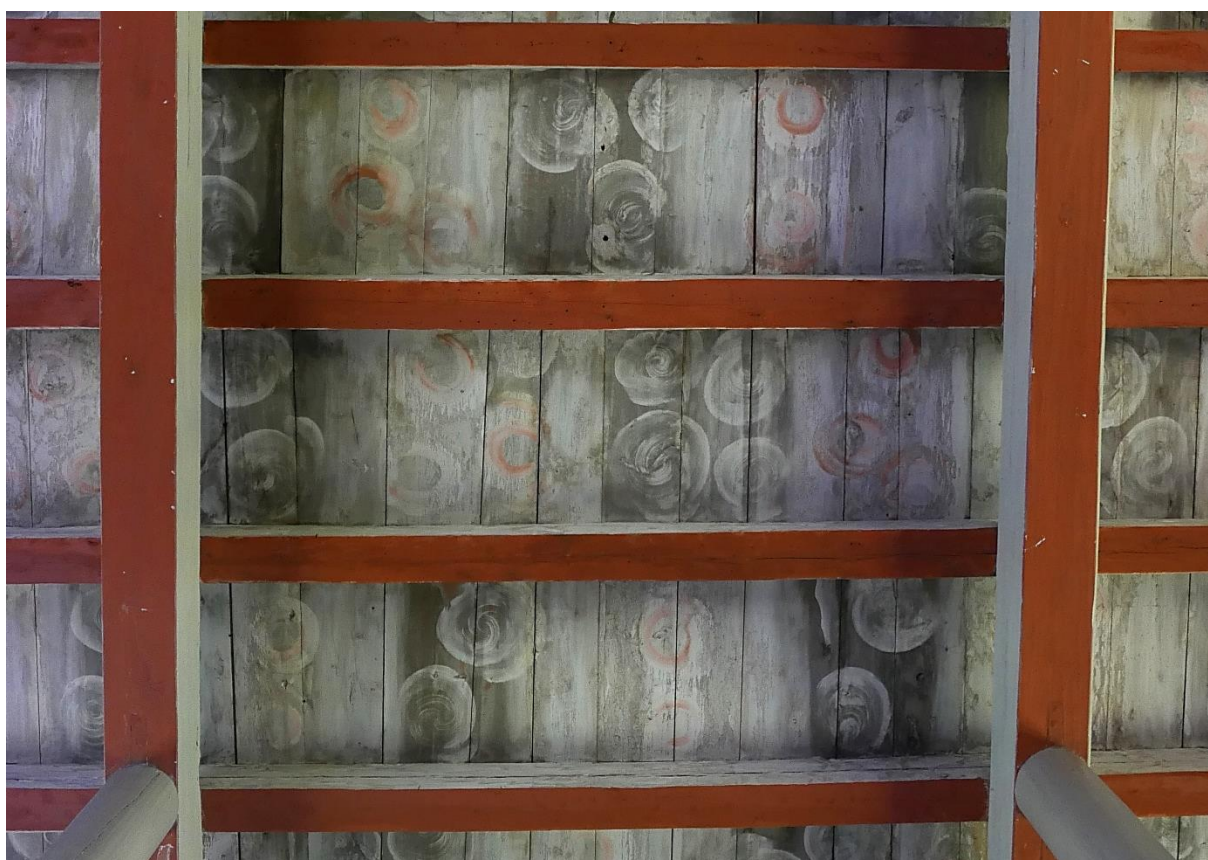
Figur 37 Midthimling etter behandling. Foto: Wedvik/NIKU 2023

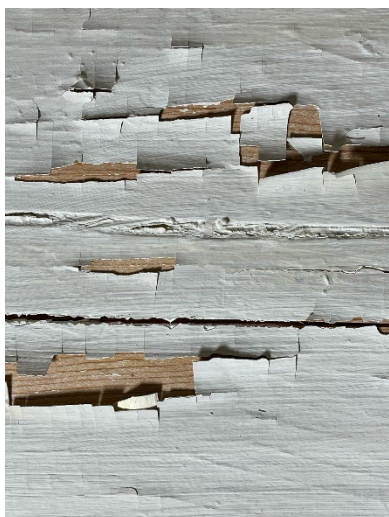
Figur 2 Avskallinger på drager. Foto:NIKU

Vi mener at det er mest hensiktsmessig å skrape skånomt ned den løse maling, bevare maling med god vedheft uten å sikre noe mer, og male eller flekkmale bjelkesidene på nytt. Med lys grå linoljemaling. På undersiden, som det er lite løst, kan det flekkmales med rød linoljemaling.

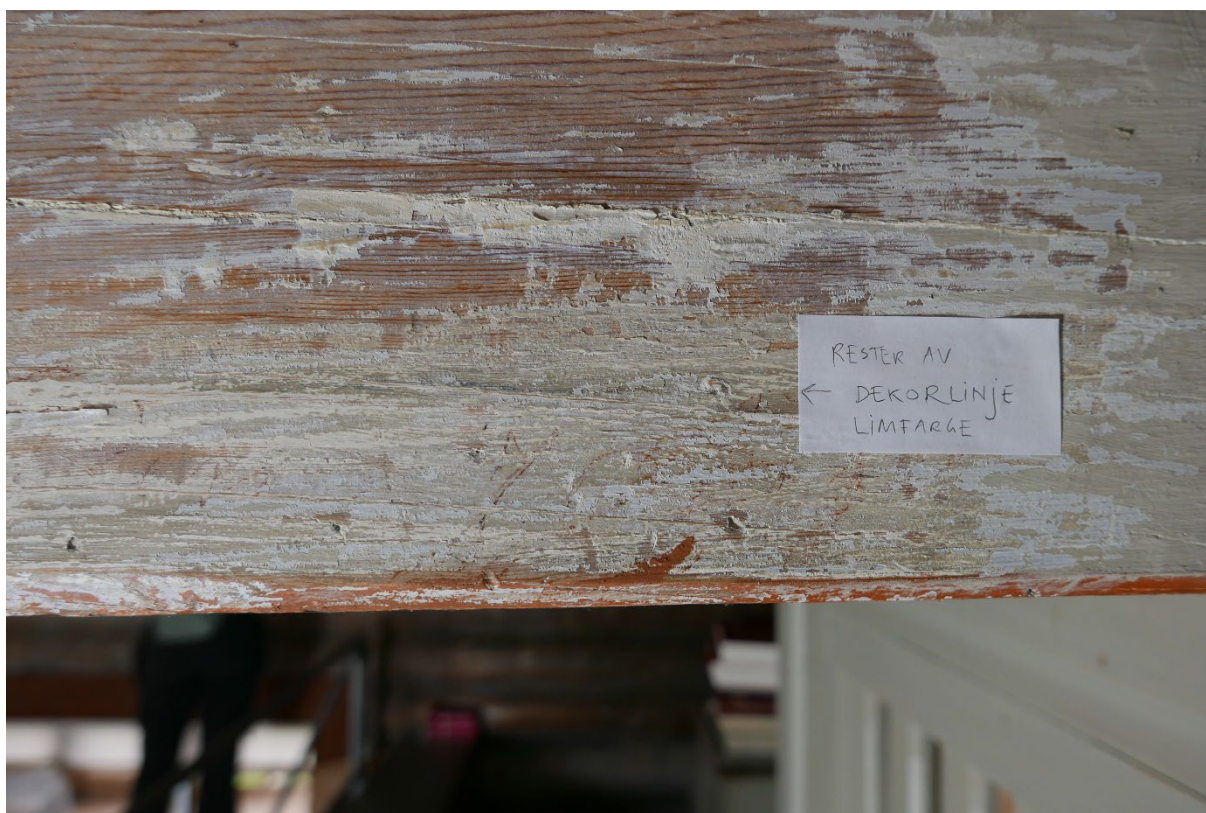
I en eldre avdekking på galleriet kan man se en svak blågrønn linje som trolig tilhører opprinnelig dekor på drageren. Linjen ligner linjedekoren som er bevart på bjelkene. Det kan ses en tilsvarende del av linje på samme drager, inn mot korskillet. Ellers har vi ikke observert spor av dekor i de mange og store oppskallingene, kun noen svarte malingsflekker mot korskillet som trolig tilhører konturlinjer på dette. På undersiden er de rødmalte. Undersiden er ikke undersøkt for dekor.

Figur 3 I en større, tidligere avdekking på galleriet kan man se rester av blågrønn dekorlinje i limfarge. Foto: NIKU

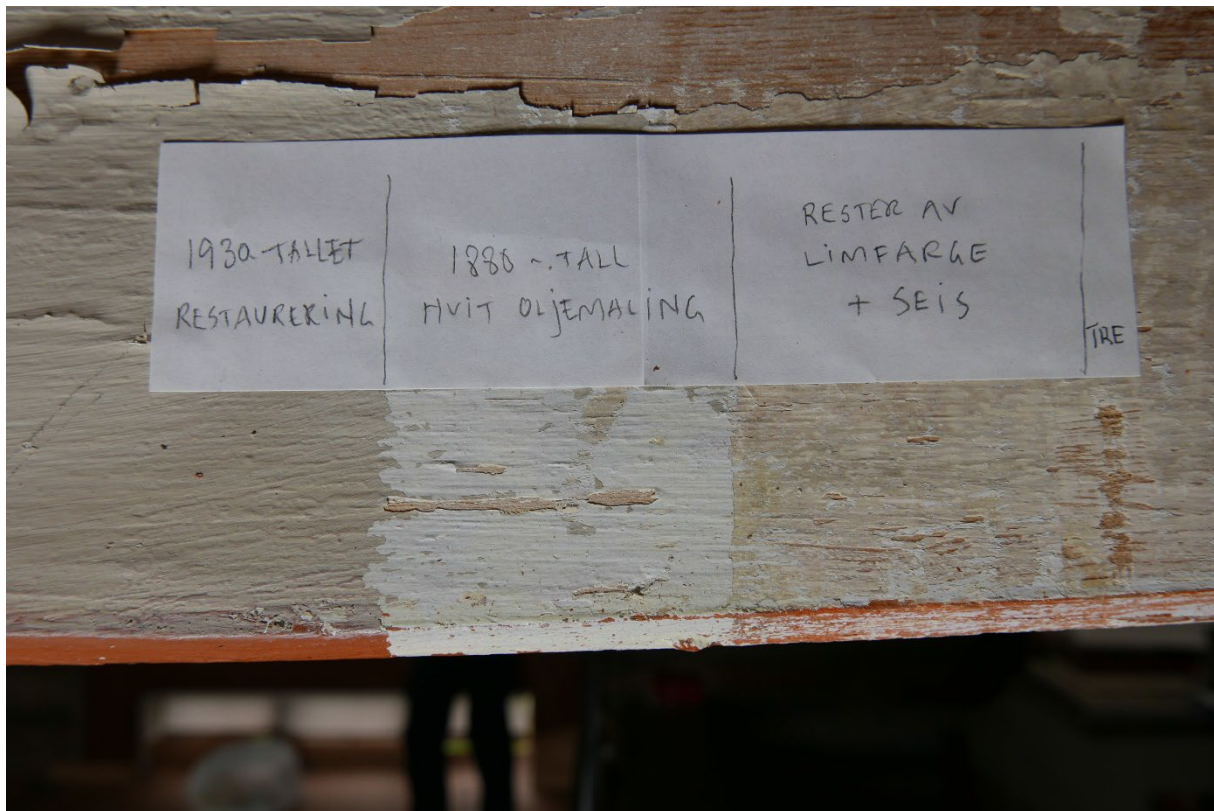
Det kan se ut til at limfargen på dragerne har blitt seiset inn (såpe? melk?) før de ble malt med hvit blank oljemaling på 1880-tallet. En del av limfargen kan også ha blitt vasket ned. Ved restaureringen i 1930-årene ble dragerne malt lys grå på sidene og røde under.

Figur 4 Lagvis avdekking av malingslag. Innesrt (til høyre i bildet) er man rester av hvit limfarge, trolig med et lag seis for å binde fargen og sikre vedheft før overmaling med linolje. I midten ser man den hvite 1880-talls malingen, trolig linolje med sinkhvitt og lengst til venstre dagens farger, malt på 1930-tallet av Ola Sæter.

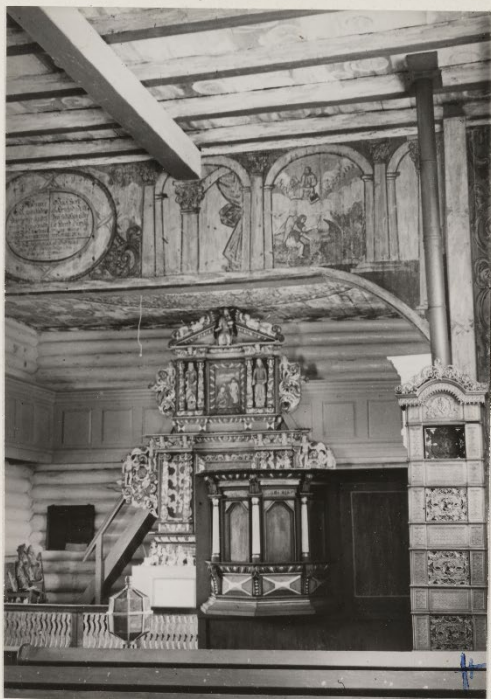
Figur 5 Foto: Ola Sæter 1936. Bjelkene er malt opp etter restaurering i himling, i eller før 1936. Det vil si at bindemidlet trolig er linolje, og neppe alkyd.

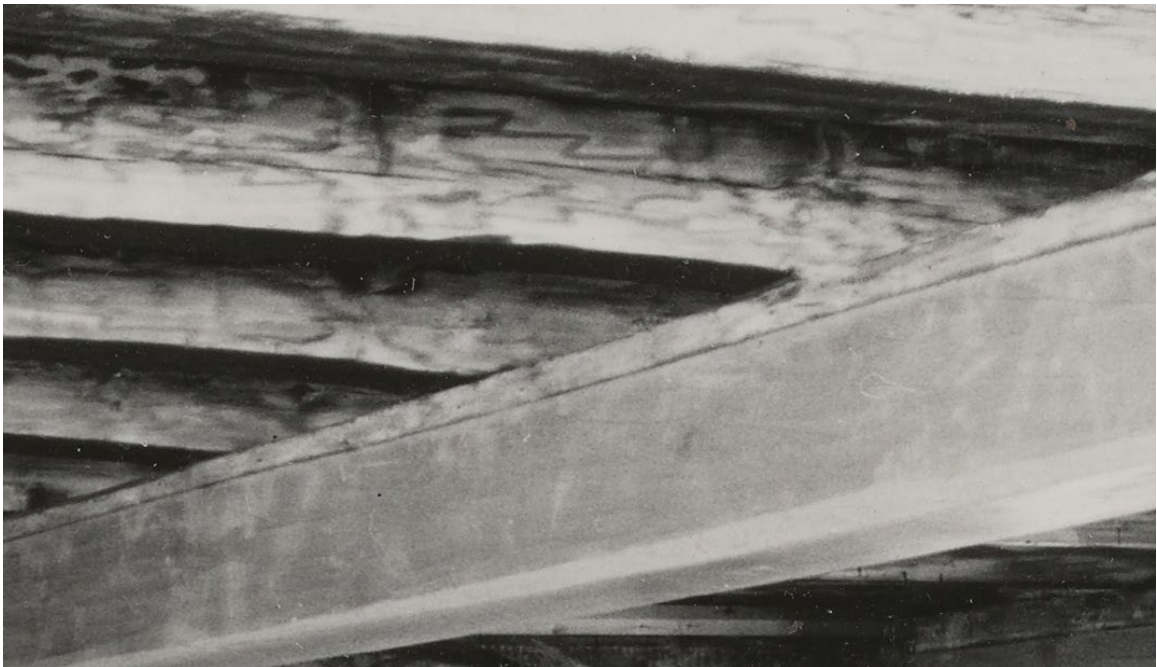
Figur 7 Detalj fra foto over, Erdmann 1934, fra Riksantikvarens arkiv.

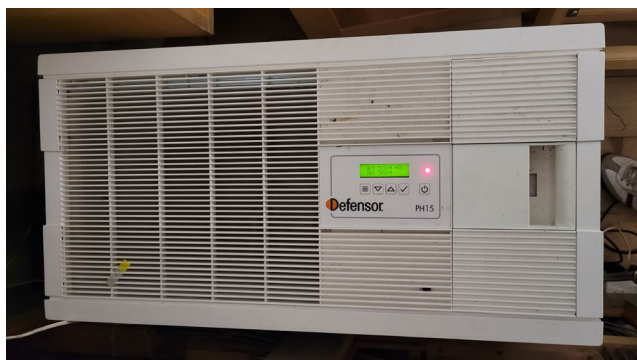
Fig.3. Luftfukter på galleriet. Bilde tatt ovenfra.

Effekten av, og behovet for luftfukteren på galleriet i forbindelse med orgelet bør avklares videre. Frem til 1980-tallet anbefalte Riksantikvaren at luftflukter kunne brukes i kirker med oppvarming og tørr luft, men gikk senere bort fra denne anbefalingen fordi befukningen kan føre til skader på bygning og interiør.¹² Effekten av luftfukteren i Tyllaldalen kirke er trolig relativt lokal. For å øke luftfuktigheten i de tørreste vintermånedene månedene anbefales det heller at innetemperaturen senkes noe.

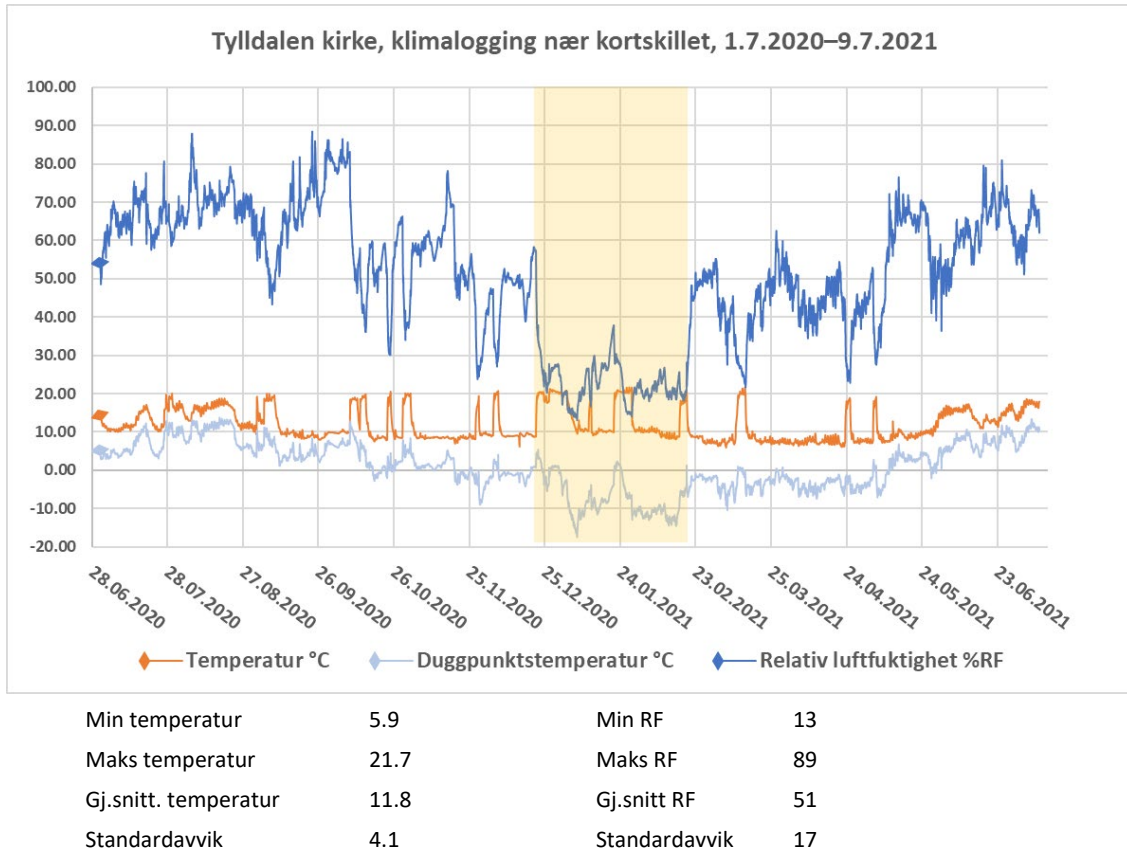
Fig. 6. Klimadata fra logger 4, nær himlingen i korskillet.

Inneklimate nær de to målerne ved korskillet og galleriet følger hverandre ganske tett og vurderingen her er derfor basert på begge disse. Temperaturen (den oransje linjen) nær loggerne i den målte perioden varierer mellom ca. 6–23 grader °C med en gjennomsnittstemperatur på rundt 12 °C. Den relative luftfuktigheten (mørk blå linje) varierer mellom 13% RF og 89% RF med en gjennomsnittlig relativ luftfuktighet på rundt 50% RF. Luftfuktigheten er høyest i sommerhalvåret og lavest i vinterhalvåret. Inneklimate ser ut mer eller mindre ut til å følge uteklimate i sommerhalvåret, mens korttidsvariasjonene (døgnvariasjoner) er langt mindre inne i kirken. I de kaldeste månedene på vinteren, da temperaturen utendørs til tider var svært lav (ned til -32 °C) er inneklimate i kirken svært annerledes enn utendørsklimate på grunn av oppvarming i denne perioden.

Duggpunkttemperaturen (den lys blå linjen) ligger under linjen for temperatur hele året, som antyder at det er en lav risiko for kondens. Hvis linjen for temperatur (oransje) overlapper med linjen for duggpunktstemperatur (lys blå), så indikerer det at luften er mettet med fuktighet (100% RF) og at fuktigheten kan kondensere til vann på overflater i rommet. Linjen for duggpunktstemperatur (lys blå) bør derfor ligge under linjen for romtemperatur (oransje) for å forhindre fuktproblematikk. I

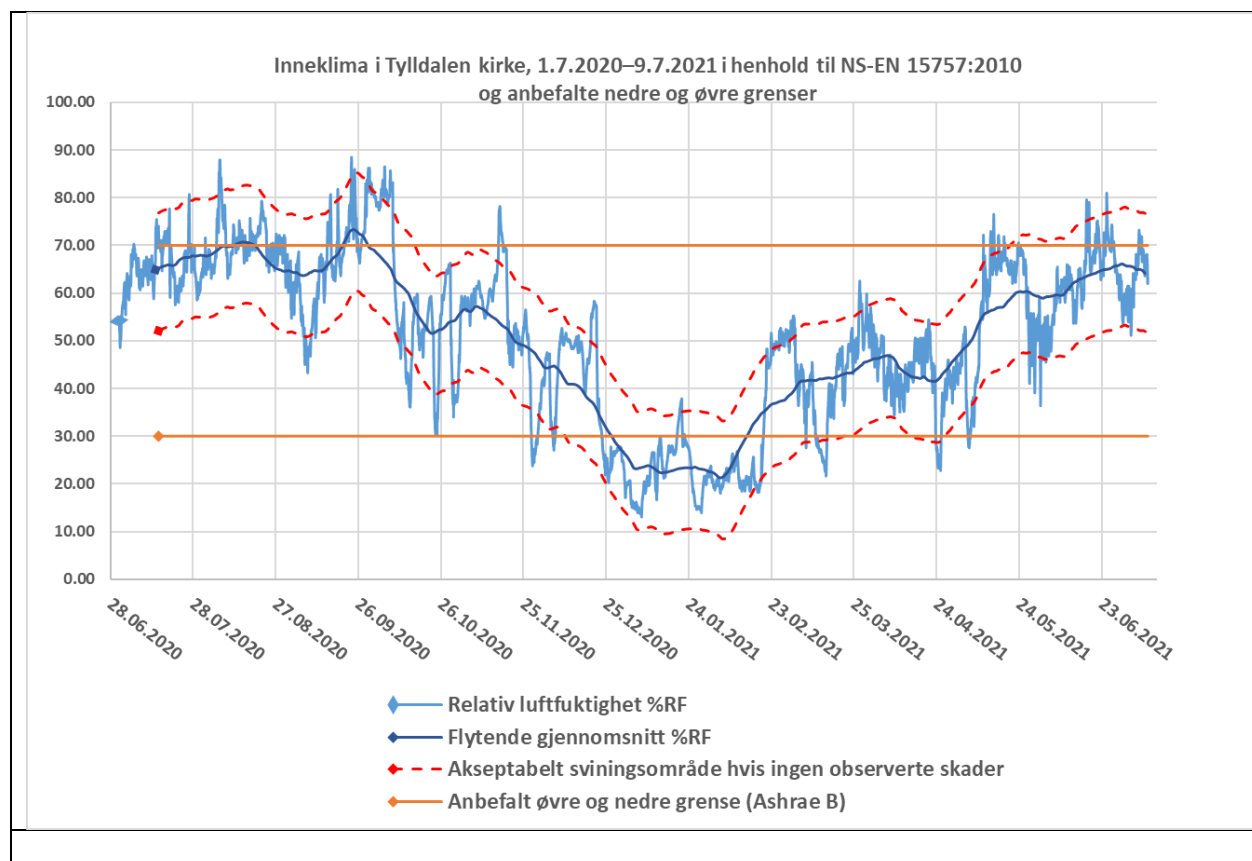
Vurderingen av inneklimate i Tyllaldalen kirke i henhold til standarden NS-EN 15757 er gjengitt i fig. 9, og viser når de mest skadelige fluktusjonene i relativ luftfuktighet i måleperioden fant sted (der lys blå linje er utenfor de røde, stipulerte linjene). Den mørk blå linjen viser et 30-dagers flytende gjennomsnitt av den relative luftfuktigheten i måleperioden. De røde stiplede linjene viser de øvre og nedre grensene for hva som kan ases for trygt for å unngå at treverk og malingslag sprekker og skaller av. Grafen viser at det er flere tilfeller der fluktusjonene (lys blå linje) er større enn del som kan anses som trygt for å forhindre sprekker og avskalling. Tyllaldalen kirke har dessuten hatt store problemer med limfargedeckoren i himling, der tilstanden sannsynligvis har blitt forverret av et ugunstig inneklimate. Siden limfargen nylig har blitt behandlet, og at de behandle materialene ikke er akklimatisert til de store svingningene, anbefales det at luftfuktigheten bør holdes mellom 30% og 70% RF.¹¹

Fig. 9 Vurderingen av inneklimate i Tyllaldalen kirke i henhold til standarden NS-EN 15757.

Som nevnt tidligere bør den relativ luftfuktighet ligge mellom 30%–70% RF og følge sesongmessige variasjoner i uteklimaet. Det anbefales derfor at innetemperaturen i Tyllaldalen kirke reduseres noe i de kaldeste vinterperioden til under 20 °C, helst til 16–18 °C eller lavere. Dette er for å forhindre et ugunstig tørr luft som kan føre til nye skader på kirkekunsten. Det bør også vurderes om termostat kan byttes ut med hygrostat. For å oppnå en komfortabel temperatur for besøkende i de kaldeste periodene, for eksempel under julehøytiden da oppvarmingsbehovet ofte er stort, bør det vurderes alternative tiltak, som for eksempel å kun sette på varme på noen av benkene og supplere lokal oppvarming fra strålevarme og benkevarmere, med ullpledd eller lignende. Når utetemperaturen er kald, som på vinterhalvåret, vil kontrasten mellom kulden ute og et oppvarmet kirkerom som regel gjøre at rommet oppleves som varmt og behagelig ved en lavere brukstemperatur enn om sommeren, både fordi besøkende ofte har tykkere påkledning enn om sommeren, og fordi kontrasten mellom kulden utendørs og varmen innendørs er større.

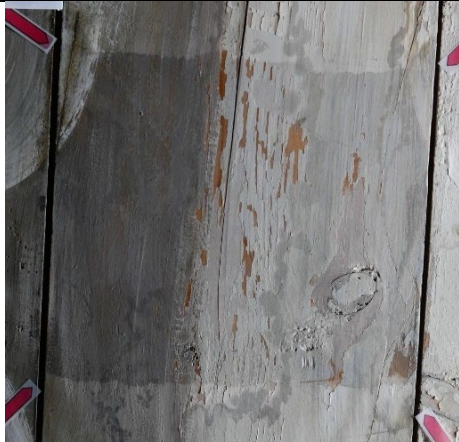
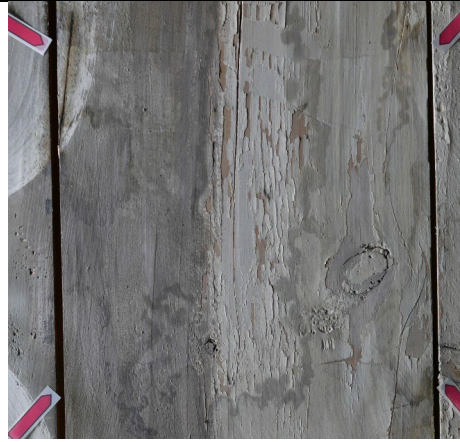
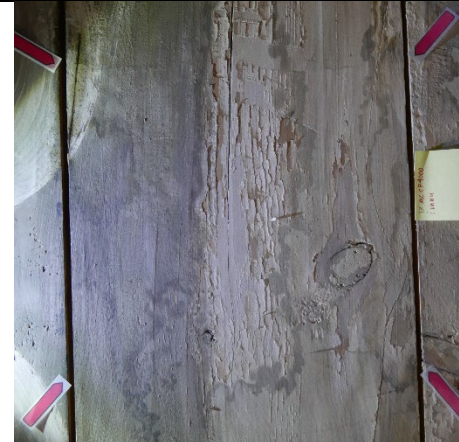
Metylcellulose 1 % i vann Flate- konsolidering gjennom japanpapir	Takbord 8 fra nordvegg , 2. felt fra vest.

Ingen glans- eller fargeendring. Malingen la seg ned. Trekker ut en del fra brune skjolder, mindre tydelig effekt på grå/svarte skjolder. Det ble en smal skjold i tørkekanten. Kan ikke se noe blanching, slik man opplevde med metylcellulose løst i kun vann i Sollia.	Ingen endringer i farge, glans. Vedheft: Mye løst.	Ikke vurdert på nytt
Klucel EF 4 % i etanol. Flate- konsolidering gjennom japanpapir	Takbord 4 fra sydvegg, 3. felt fra vest.

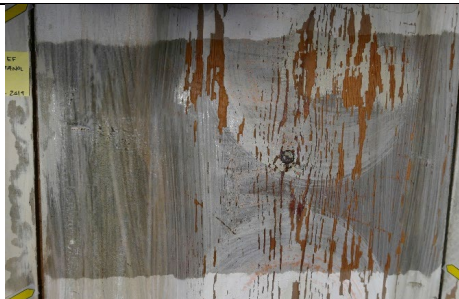
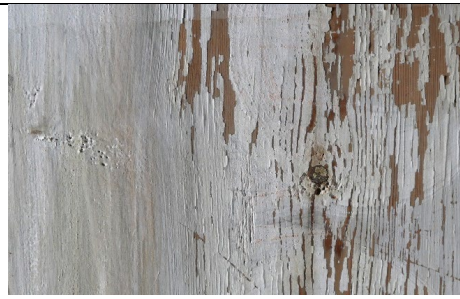
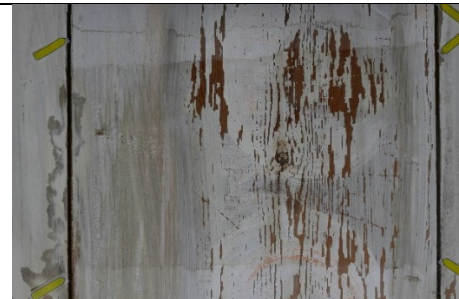
Mørknet malingen. Malingen la seg ned.	Fremdeles mørknet. Vedheft: Mye løst.	Mye løst. Etter rekonolidering med MC CP 4000 1% i vann/etanol gikk noe av mørkningen bort.
3 % størlim Flatekonsoliderin g gjennom japanpapir	Takbord 4 fra sydvegg, 3. felt fra vest.	 	 	 
		Noe glitring i overflaten som ble forsøkt dabbet bort, ingen fargeendring. Malingen la seg ned.	Glitring fra overskudd i overflaten er der fremdeles. Tynne kantskjolder. Vedheft: Det meste i «normalområder» sitter. Noen løse kanter, noe løst i ujevne kvistområder og noe løst der det ligger øyer med eldre maling under overmaling, mot bjelkekanten.	En del løst, både takformede små oppskallinger, mest i original, og flak, mest i retusj.

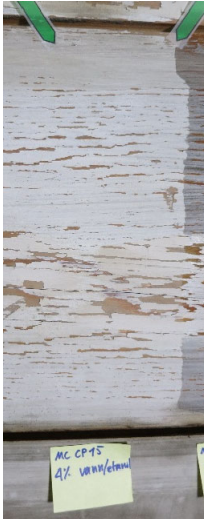
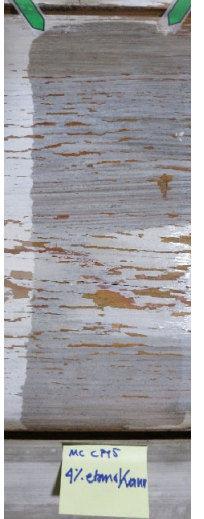
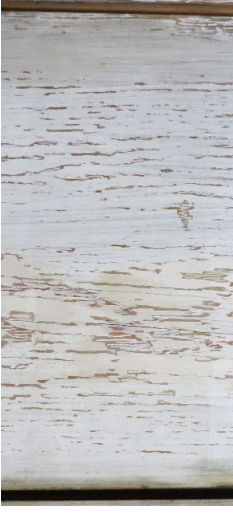
Testfelt fra vest til øst (fra bakerst til fremst mot kor	Område	Foto før påføring	Foto rett etter påføring	Foto etter fire dager, Etter retusjering
MC CP 15 4% etanol/vann 1:1	Tynn limfarge hvit. Rosaaktig retusj langs midten av bordet.

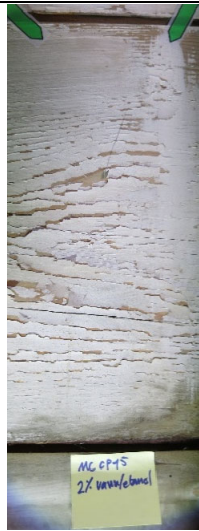
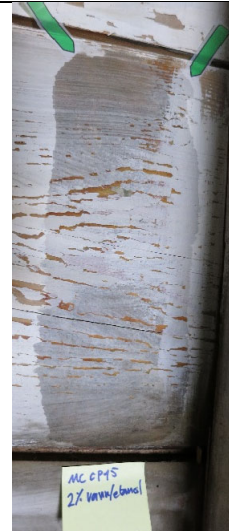
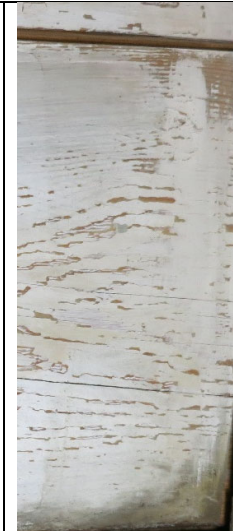
MC CP 15 2%
vann/etanol 1:1

Tynn limfarge hvit.
Rosaaktig retusj langs
midten av bordet.
