«KAFFESTUGGU» BERGMANNSGATA 18, RØROS

Fargeundersøkelse av eksteriør. Revidert rapport.

Tittel «Kaffestuggu» Bergmannsgata 18, Røros Fargeundersøkelse av eksteriør. Revidert rapport.	Rapporttype/nummer NIKU Rapport 159	Publiseringsdato 08.03.2023
	Prosjektnummer 1022489	Sider 30
	Avdeling Konservering	Tilgjengelighet Åpen
Forfatter(e) Hulda Blix	ISSN 2703-7797 ISBN 978-82-8101-306-3	Oppdragstidspunkt / periode utført November 2022
Forsidebilde Bergmannsgata 18, sett fra sørøst. Foto: NIKU, 2022.

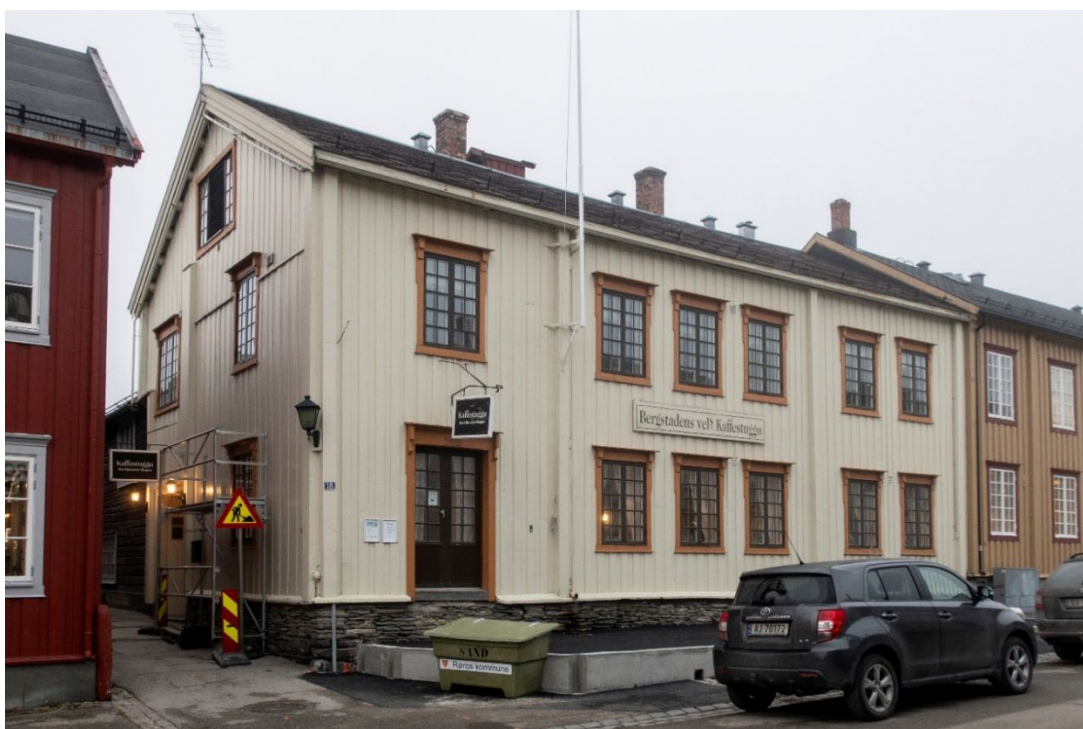
Figur 1 Fasade mot Bergmannsgata og gavlvegg mot veita til Kjerkgata. Foto: NIKU, 15.11.2022.

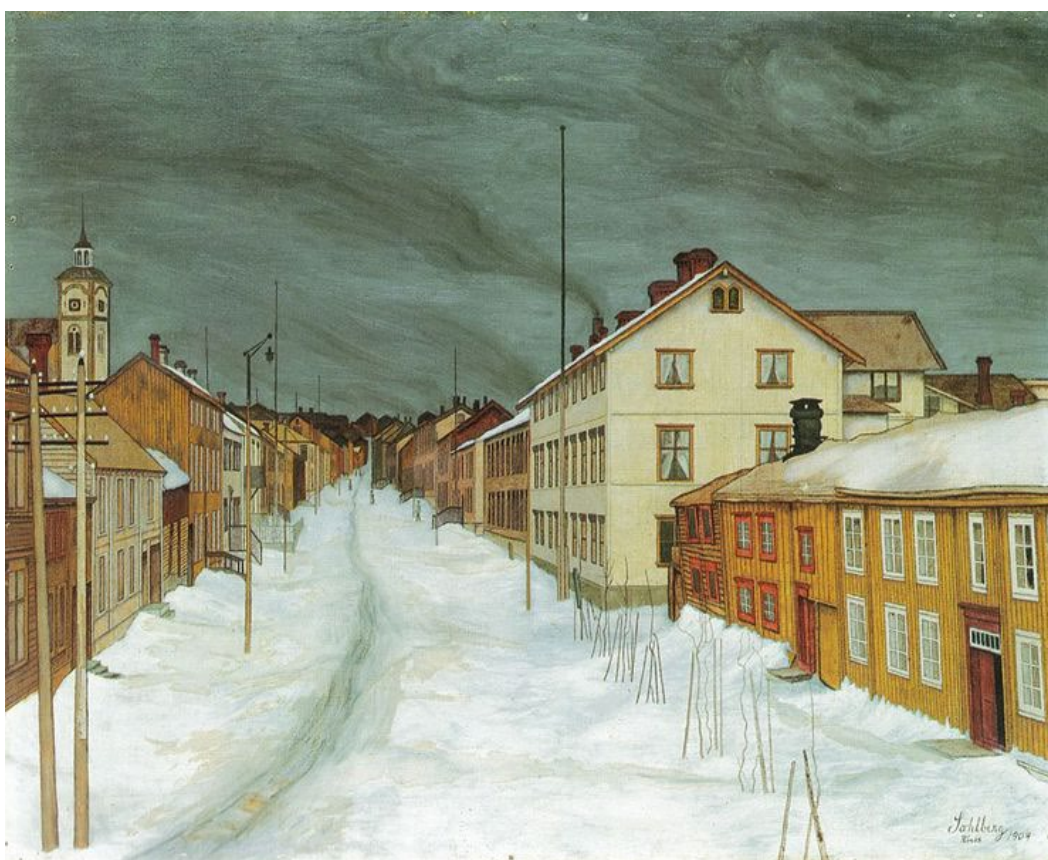
Figur 6 Storgaten Røros av Harald Sohlberg. Malt i 1904. Privat eie. Fasaden fremstår som lys, med mørke gerikter. Hentet fra: https://nn.m.wikipedia.org/wiki/Fil:Sohlberg-Storgaten_R%C3%B8ros_1904.jpg

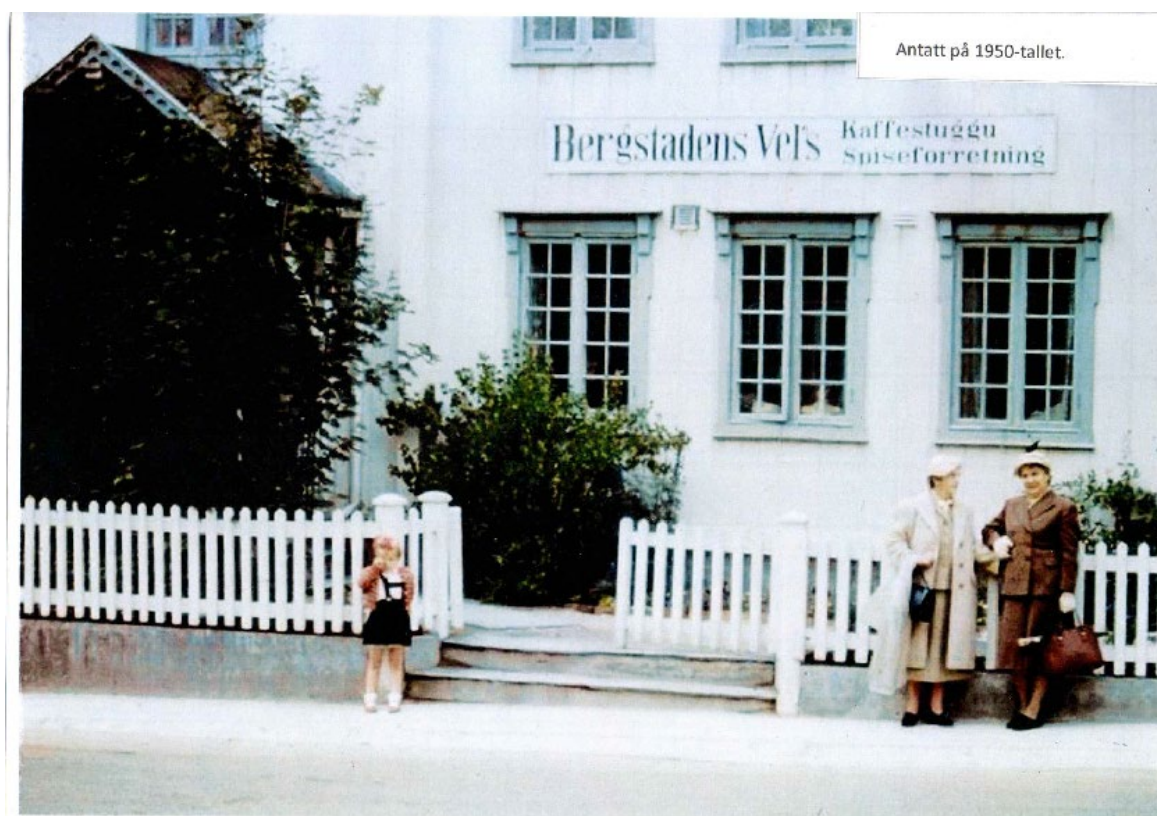
Figur 10 Bergmannsgata 18, 1950-tallet. Lys fasade og blågrønne vinduer. Tilsendt fra oppdragsgiver.

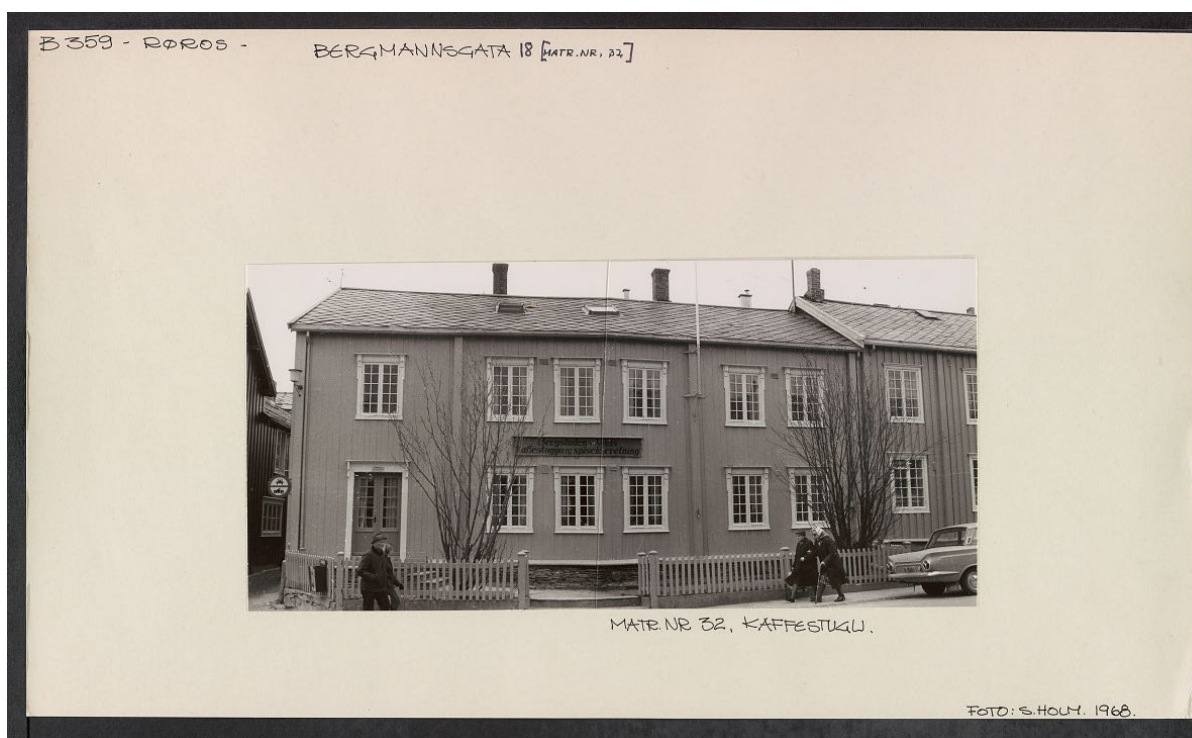
Figur 11 Bergmannsgata 18, 1968. Overbygget fjernet, men forhagen er der fremdeles. Antakelig samme fargesetting som i foto 12. Foto: S. Holm. Hentet fra Riksantikvarens billedarkiv.

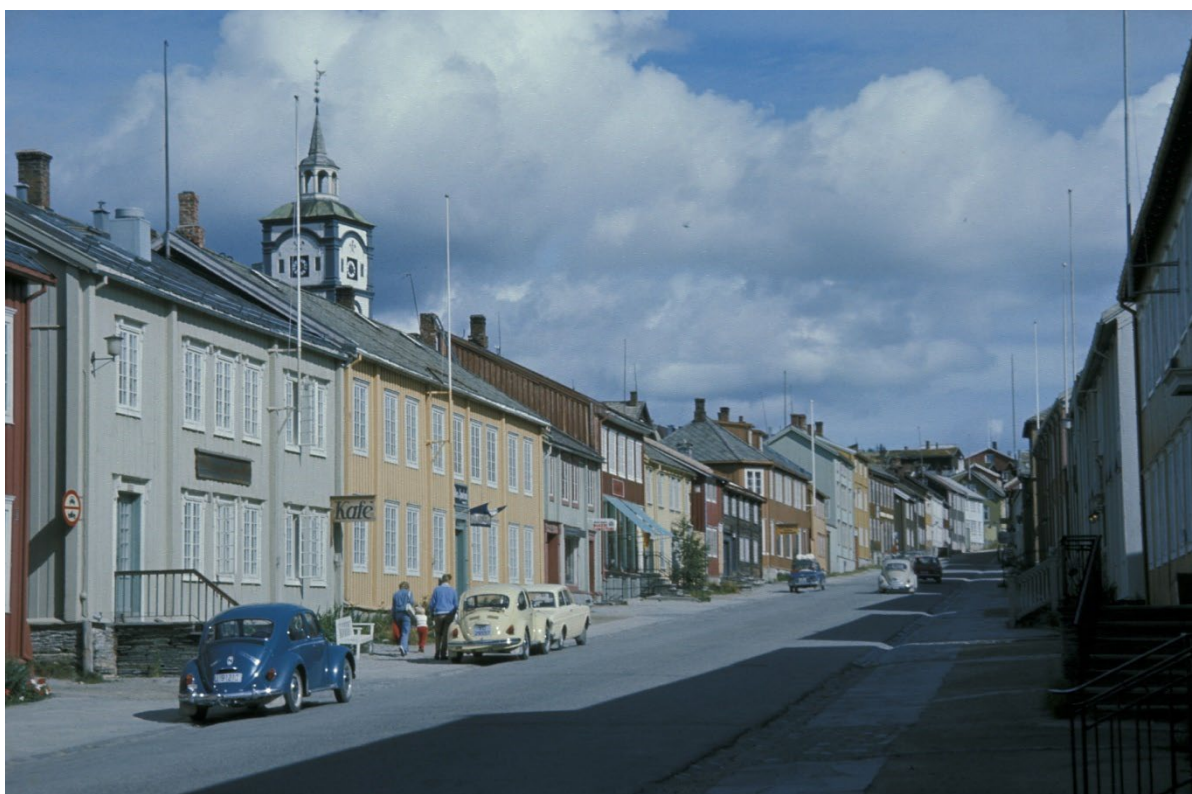
Figur 12 Bergmannsgata 18, ca. 1976. Grå fasade og hvite vinduer. Hentet fra: [https://commons.wikimedia.org/wiki/File:Bergmannsgata, R%C3%B8ros - Riksantikvaren-T359_01_0015.jpg](https://commons.wikimedia.org/wiki/File:Bergmannsgata,_R%C3%B8ros_-_Riksantikvaren-T359_01_0015.jpg)

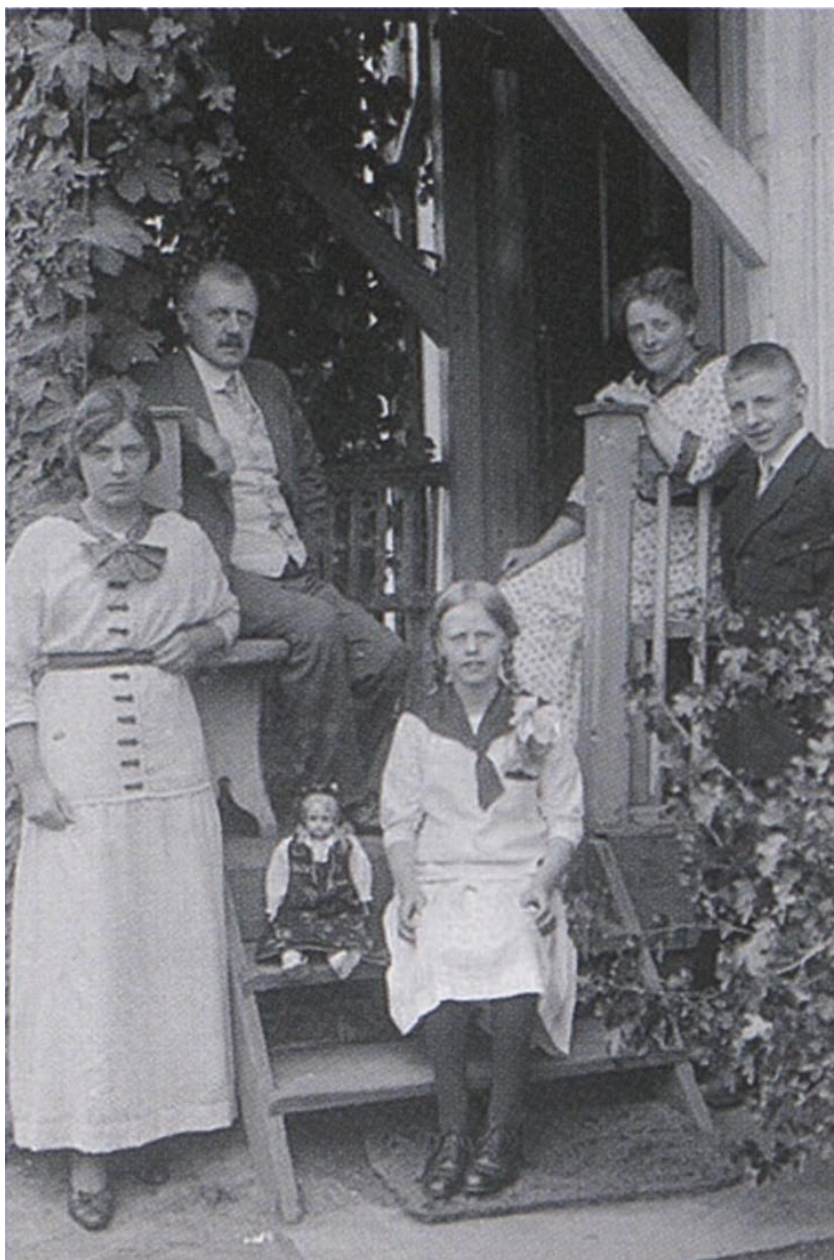
Det tidligste fotoet som er funnet hvor overbygget ses på nært hold, er fra ca. 1910 (figur 22). Det er også funnet to foto fra 1930-tallet (figur 23 og 24). Man kan se at overbyggets stolper, bjelker, mønekryss og spiler i rekkverket er malt i en nyanse som antakelig følger panelfargen. På det ene fotoet ser man at også undersiden av taket er malt i denne lyse nyansen (figur 24). Vannbrett, håndløper og hjørnestolpene til rekkverket ser ut til å følge geriktfargen, som er i en mørkere nyanse enn panelet.

Figur 22 Foto fra trappa i Bergmannsgata 18. Legg merke til at trappetrinnene er av tre og ikke støpt. Gutten til høyre er Wilhelm Andreas Axelses (1899-1974), og det antas at bildet er fra ca. 1910. Foto: Privat. Hentet fra: Kvikne, 2010, s. 6.

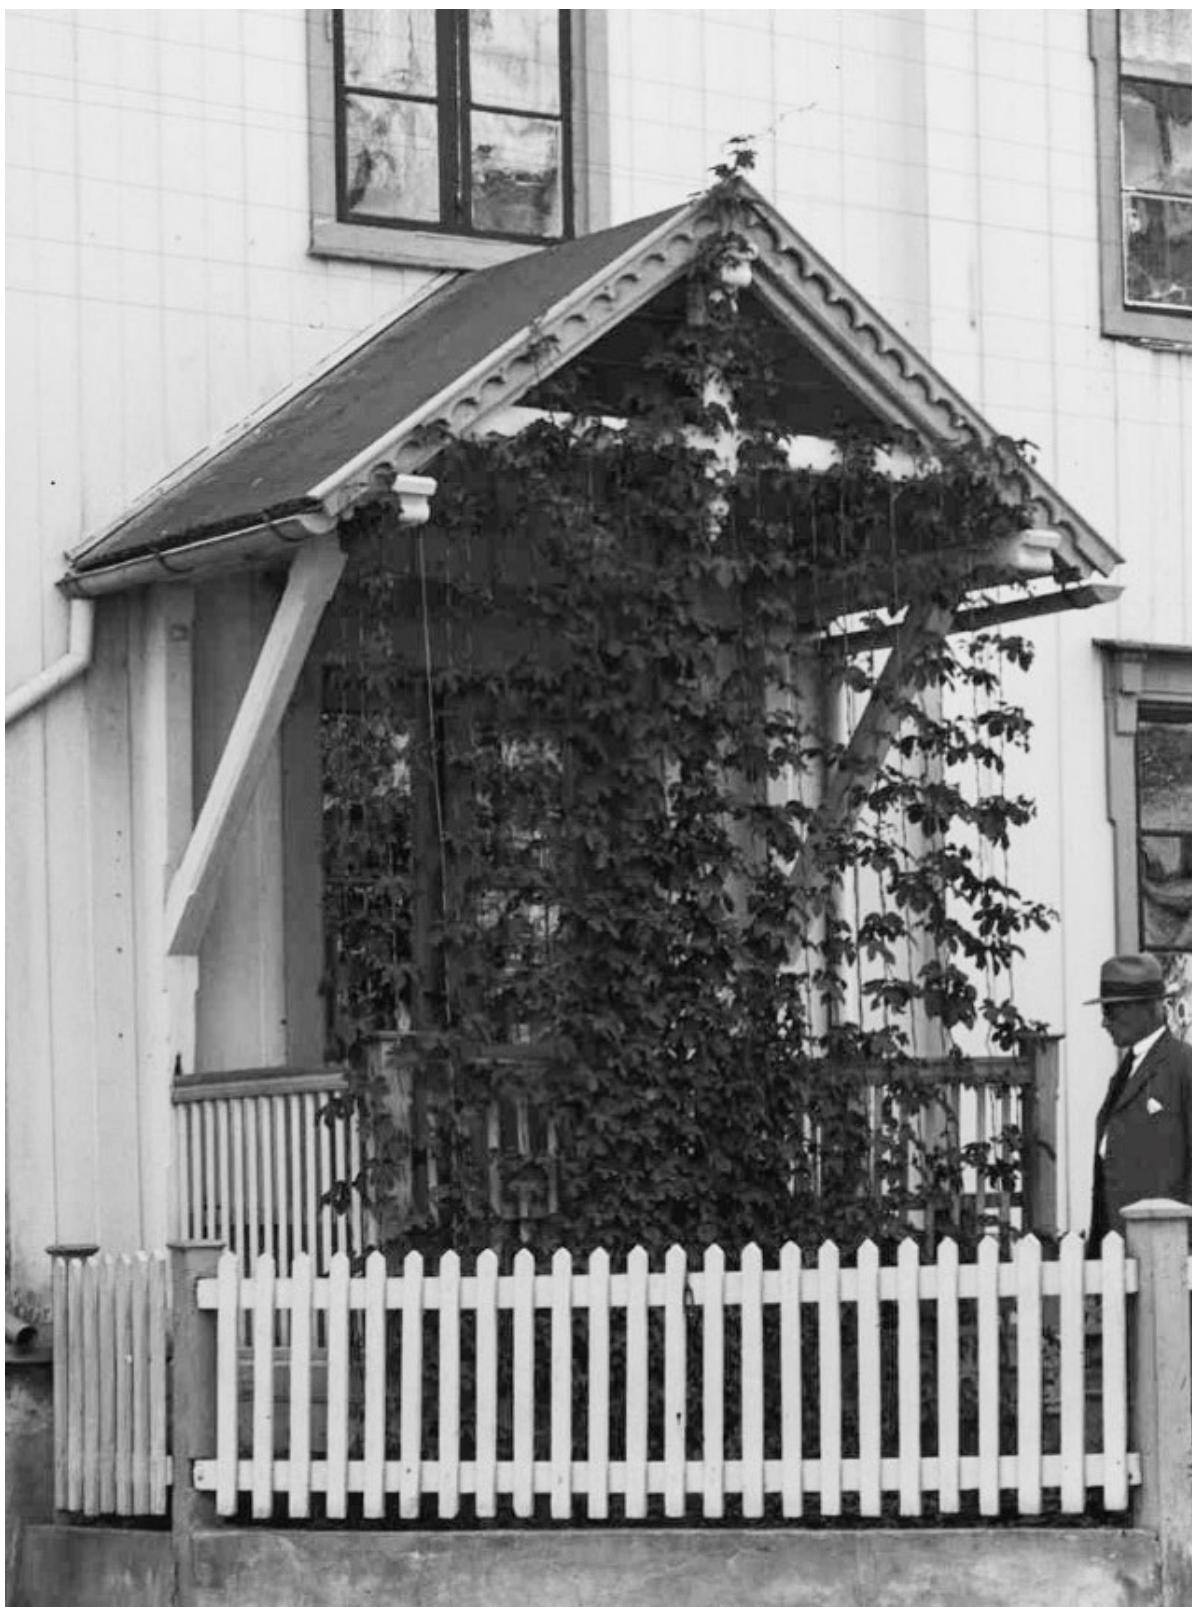
Figur 23 Detalj av fotoet i figur 7. Bergmannsgata 18, ca. 1932. Foto: Halvor Vreim. Hentet fra Riksantikvarens billedarkiv.

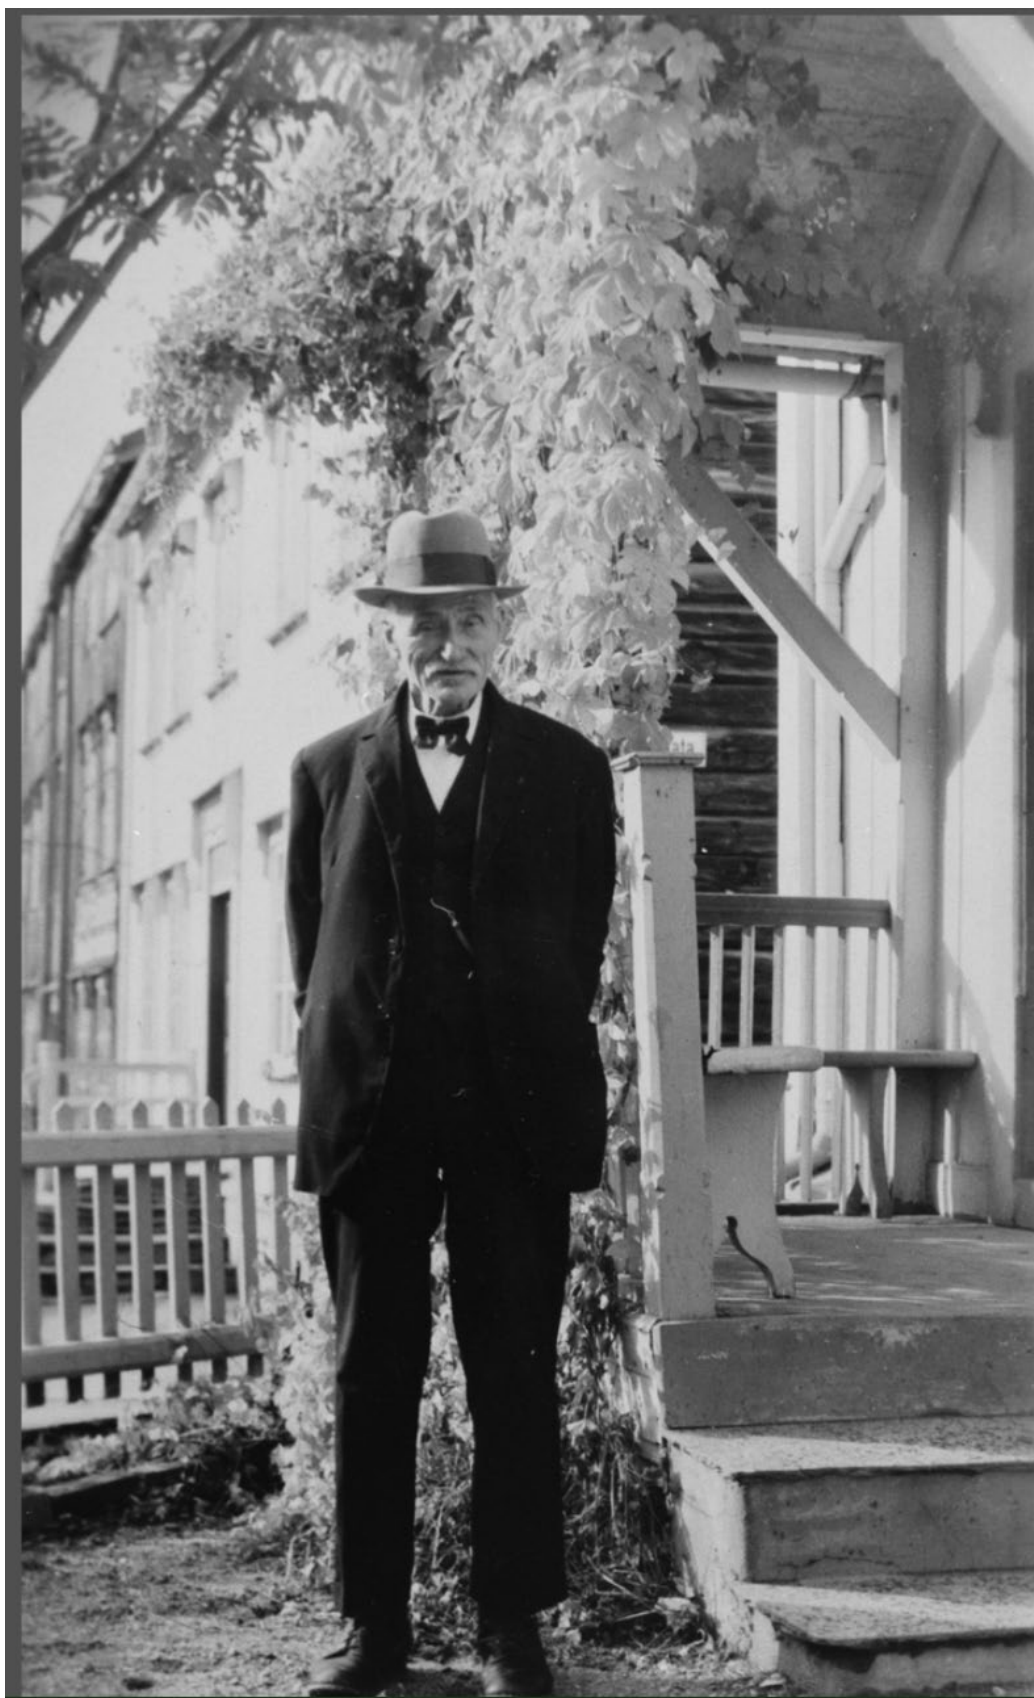
Figur 24 Eldre mann (Henning Johansen Funesdal) avbildet foran overbygget, ca. 1930-1939. Foto: Rørosmuseet. Hentet fra: Digitaltmuseum.no
