KARL JOHANS GATE 8 OG DRONNINGENS GATE 23 OG 25

Fargeundersøkelse av fasadene

Tittel Karl Johans gate 8 og Dronningens gate 23 og 25 Fargeundersøkelse av fasadene	Rapporttype/nummer NIKU Rapport 344	Publiseringsdato 19.04.2024
	Prosjektnummer 1022766	Sider 37
	Avdeling Konservering	Tilgjengelighet Åpen
Forfatter(e) Blix, Hulda og Hvinden-Haug, Lars Jacob	ISSN 2703-7797 ISBN 978-82-8101-493-0	Oppdragstidspunkt / periode utført Januar – april 2024
	Forsidebilde Karl Johans gate 8 og Dronningens gate 25. Xylografi av A. L. Søborg (1859). Foto: Oslo Museum.

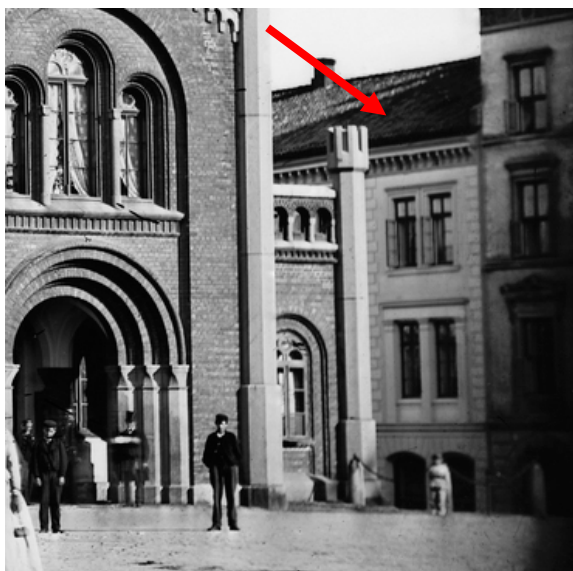
Figur 3 Ca. 1870. Fotoet viser antakelig andre oppmaling og fargesetting av fasaden, med en noe mørkere nyanse på gesims og sokkeletasje. Foto: Olsen, O.T./Oslo Museum (utsnitt).³

De eldste fotografiene som er funnet er datert til ca. 1870. Disse viser fasaden med en noe mørkere nyanse på gesims og sokkeletasje. Dette vurderes som en senere og sekundær fargesetting av fasaden.

- **Maling av hele fasaden i opprinnelig farge**
Hele fasaden males brukket hvit (NCS 2005-Y30R). På de tidligste fotografiene (ca. 1870, se figur 3 og 4) av fasaden fremstår fargen på sokkeletasjen og gesimsen som noe mørkere enn fasaden, men dette er vurdert som en senere oppmaling. Sokkeletasjens puss er nyere og derfor ikke undersøkt. Stilhistorisk vil man forvente at farge på sokkeletasje og gesims vil være den samme. Det er derfor anbefalt å male hele fasaden i samme nyanse. Granittsokkel beholdes umalt. Opprinnelig er det brukt linoljemaling, som har høyere glans enn mineralske kalk- eller silikatmalinger. Byantikvaren bør vurdere om fasaden skal males med linoljemaling for å få riktig glans eller om det skal brukes en ren, mineralisk maling.

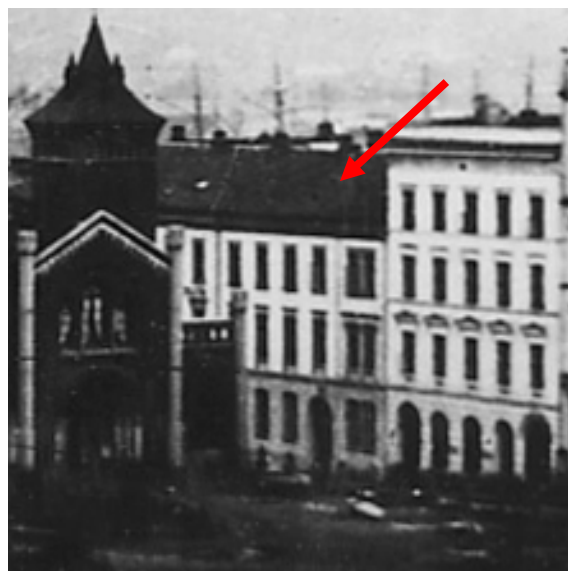
Figur 4 Ca. 1870. Foto: Væring, O.M.P./Oslo Museum (utsnitt).⁴

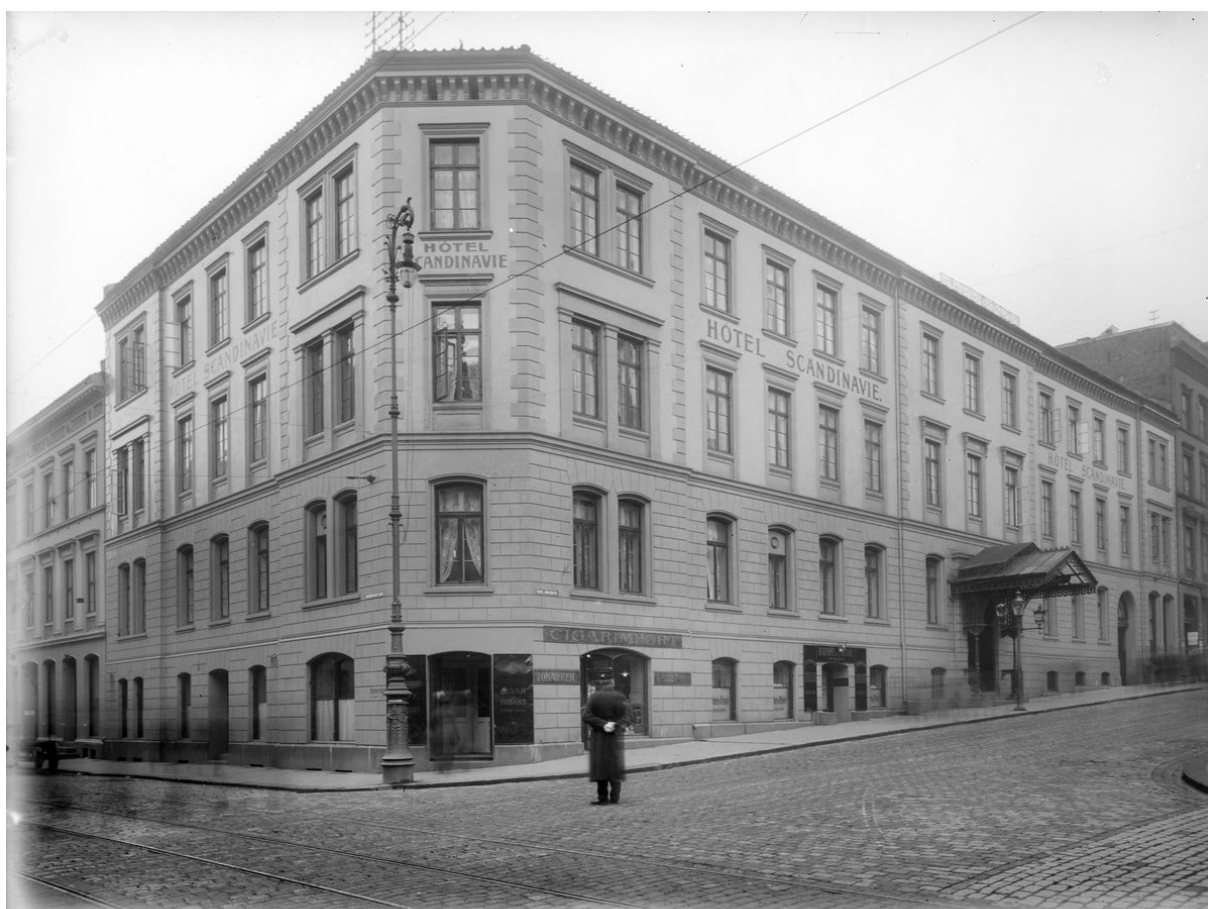
Figur 6 ca. 1910. Støpejernsoverbygget over inngangen til hotellet er satt opp, antakelig på 1890-tallet. Porten til gårdsrommet er fremdeles mot Karl Johans gate. Foto: Skarpmoen. N. / Oslo Museum.⁶

- **Tilbakeføring av pussede vindusomramminger**
Vindusomrammingene pusses på nytt og opprinnelig profilering tilbakeføres (se bl.a. figur 6). Omrammingene har hatt stor betydning for fasadens uttrykk og tiltaket bør prioriteres høyt. En korrekt tilbakeføring krever arkitekturhistorisk kompetanse i samarbeid med gipsmaker og murer. NIKU kan bistå med den arkitekturhistoriske kompetansen.

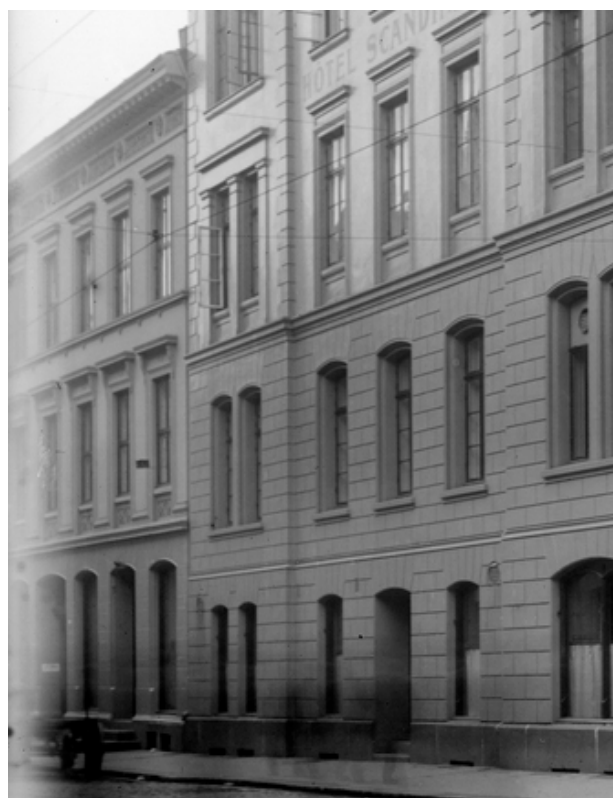
Figur 27 ca. 1910. Buede vindusomramminger og kvaderpuss i 1. etasje. Utsnitt av foto i figur 6.

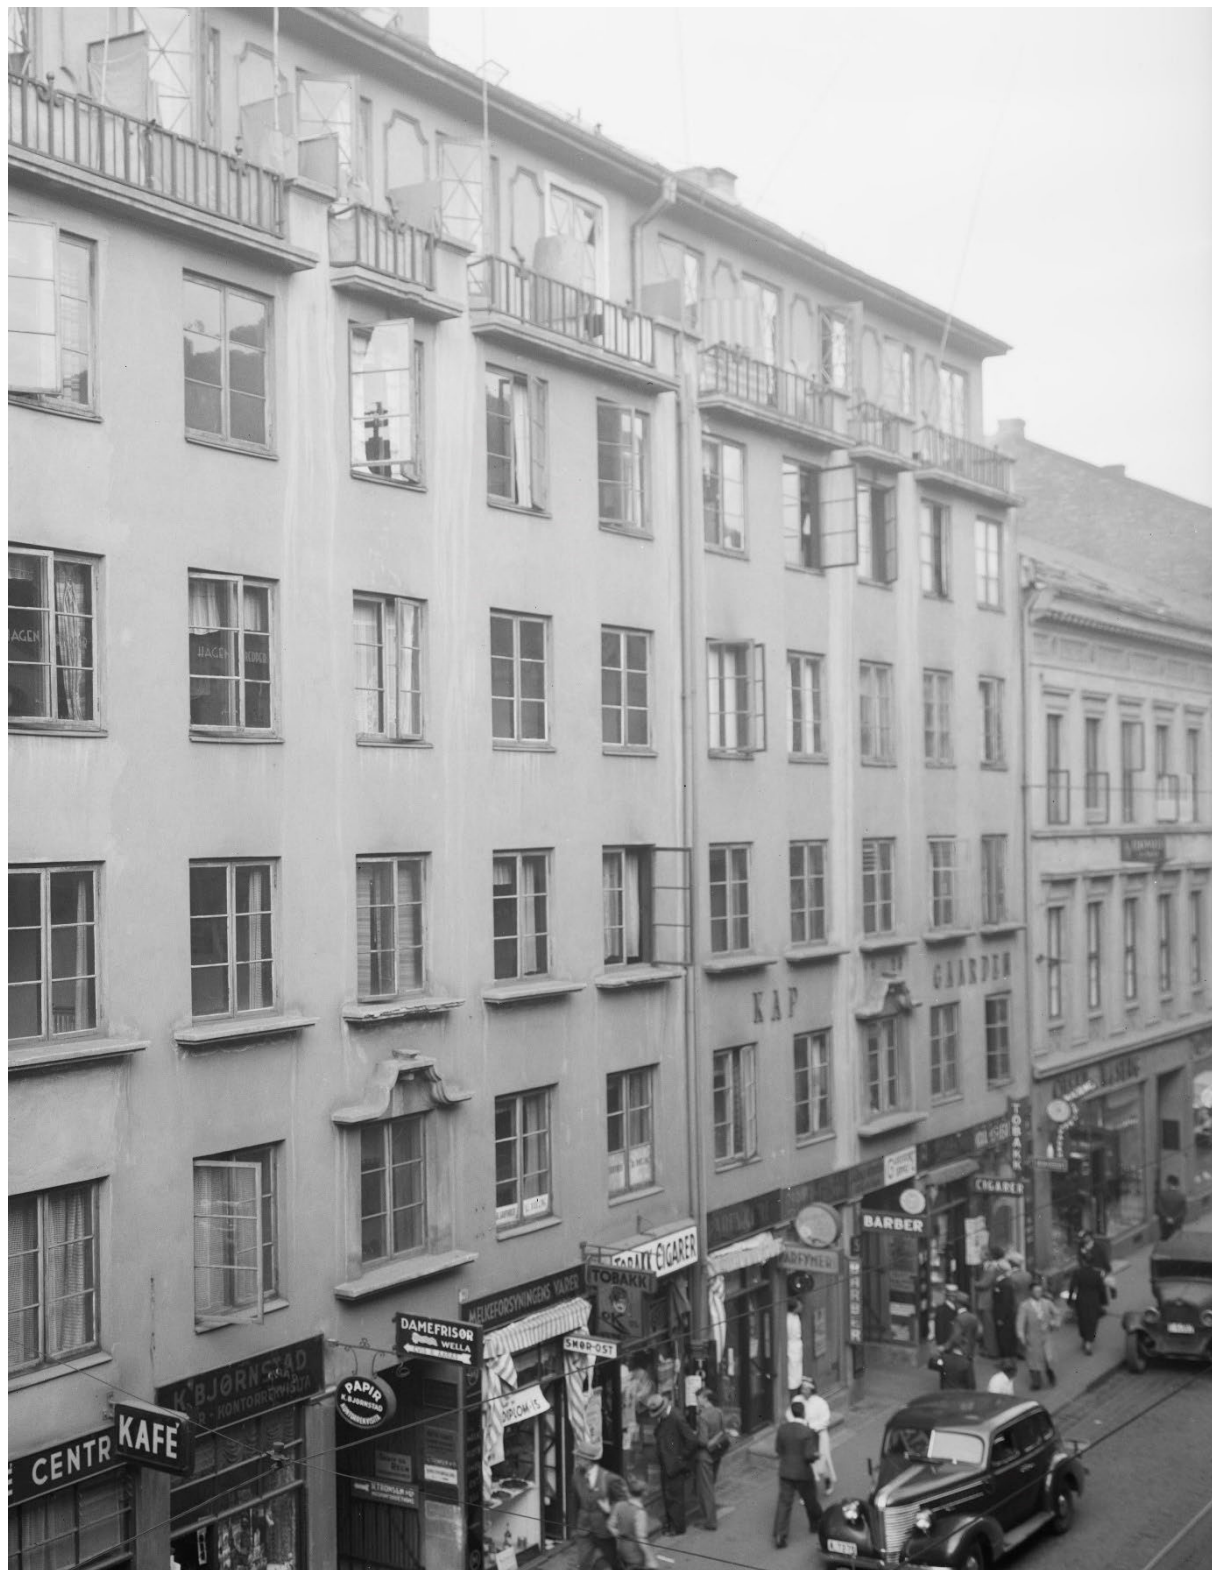
Figur 36 1930-1937. Foto: ukjent (utsnitt).¹² Murte vannbrett under vinduene i 3. etasje.

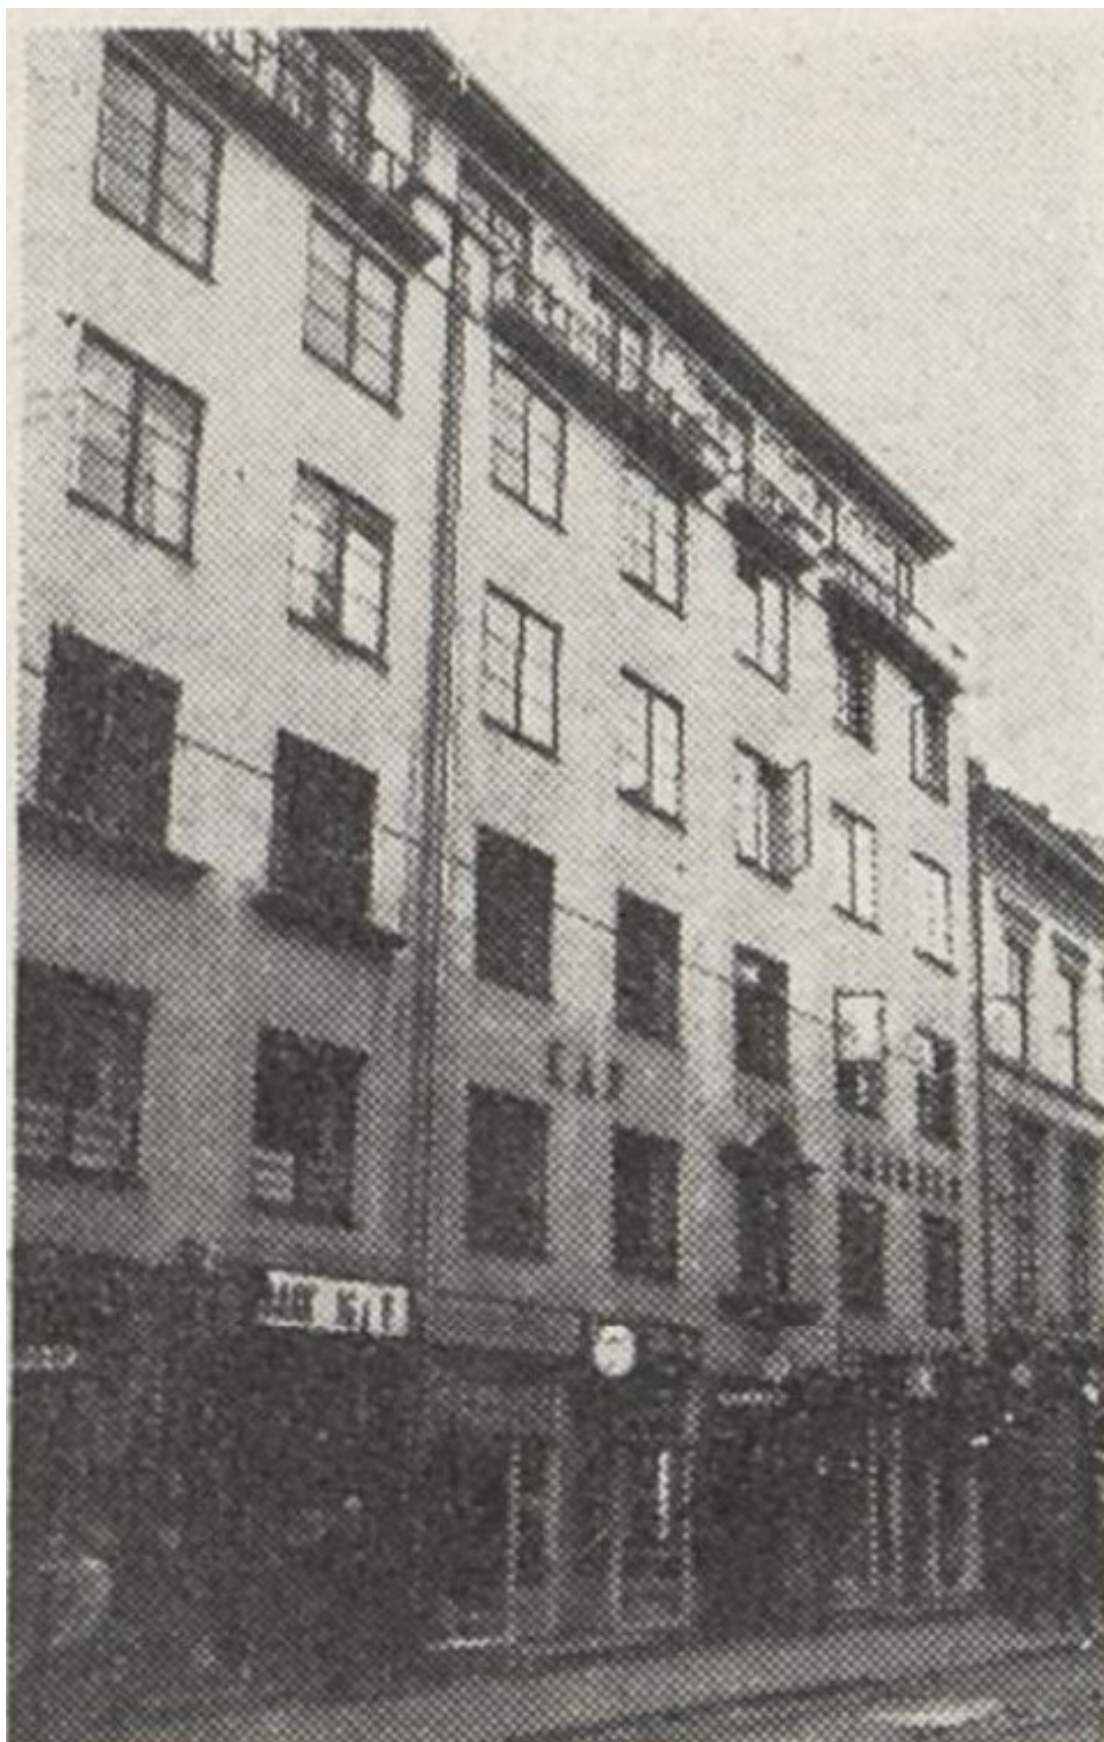
Figur 37 Ca. 1946. Foto: Hofflund og Nyquist.¹³ De murte vannbrettene under vinduene i 3. etasje er fjernet på fasaden til nr. 23.
