A 201 VALLE OG HYLESTAD KIRKER

Konserveringsbehandling av fire malerier

| Tittel A 201 Valle og Hylestad kirker Konserveringsbehandling av fire malerier | Rapporttype/nummer NIKU Oppdragsrapport 123/2019 | Publiseringsdato 05.12.2019 |

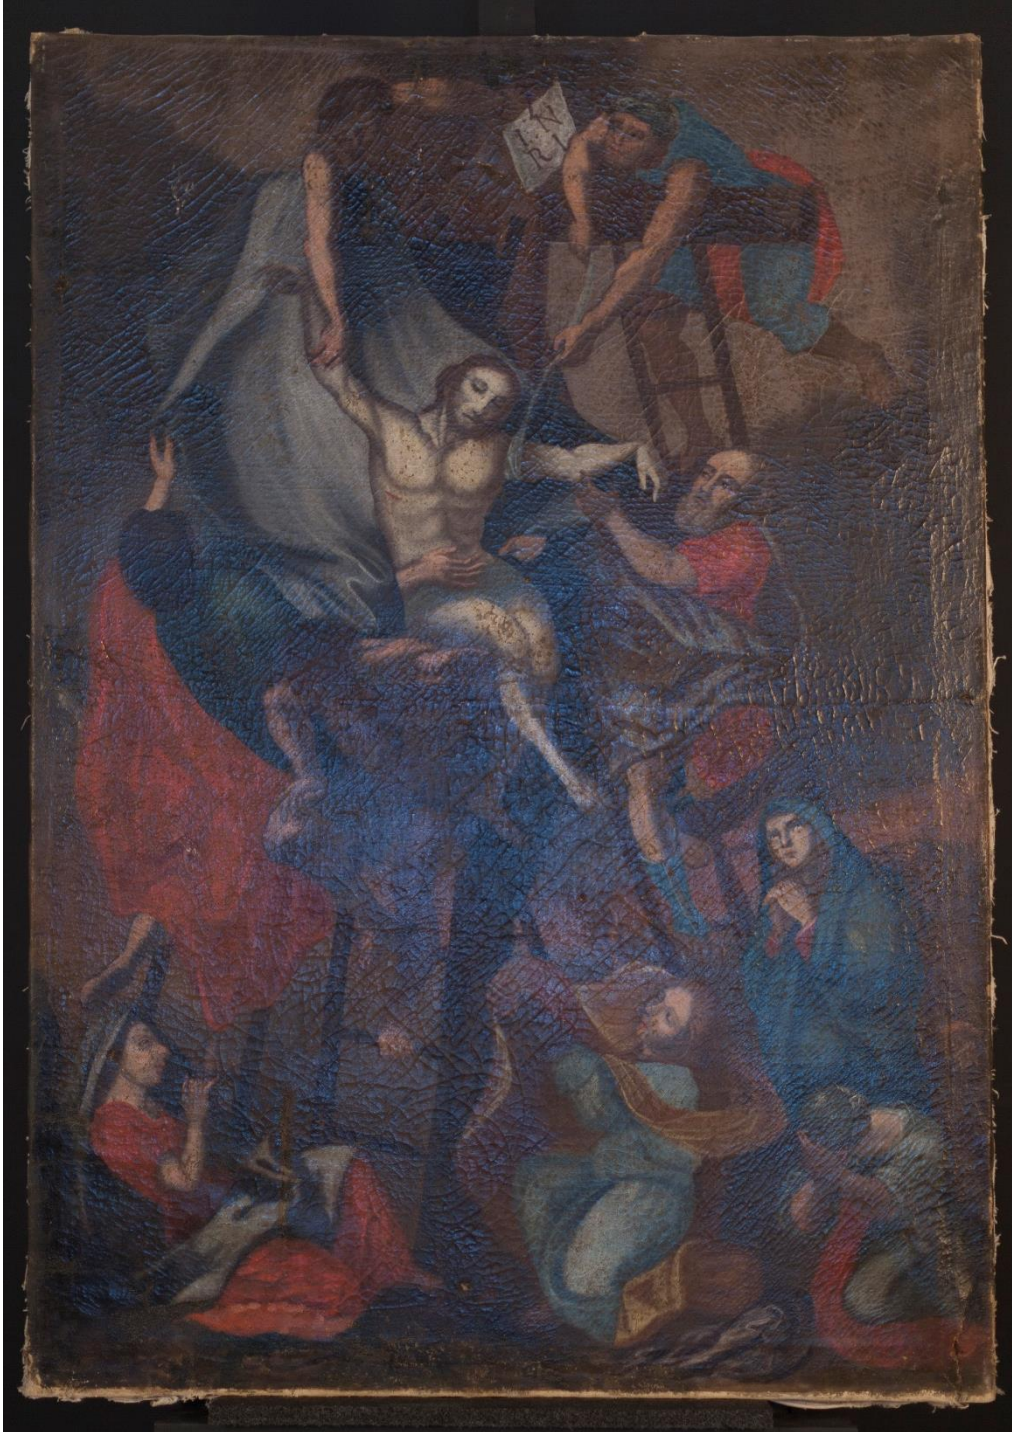
Figur 1. Helopptak av maleriet Nedtagelsen fra Hylestad kirke, før behandling i 2019 og uten pynteramme

Maleriet hadde malingsutfall flere steder der grunderingen er synlig, mens malingen ellers ikke var løs men virket stabil. Flere av de eldre skadene hadde blitt retusjert ved en tidligere behandling. Retusjer av skader var utført langt utover skadenes kanter og over krakeleringer.

Maleriet er ved en tidligere behandling blitt rensset og påført en ny ferniss. Dette var synlig ved at flere farger i maleriet var svekket (grunnet overrensing) og den nye fernissen hadde sunket gjennom malingens krakeleringer og var synlig på lerretets bakside. Fernissen var ujevnt påført og mørkebrune rester av en eldre ferniss eller annen overflatebehandling hadde lagt seg i lerretets små ujevnheter. Maleriet hadde fugleskitt også på framsiden.

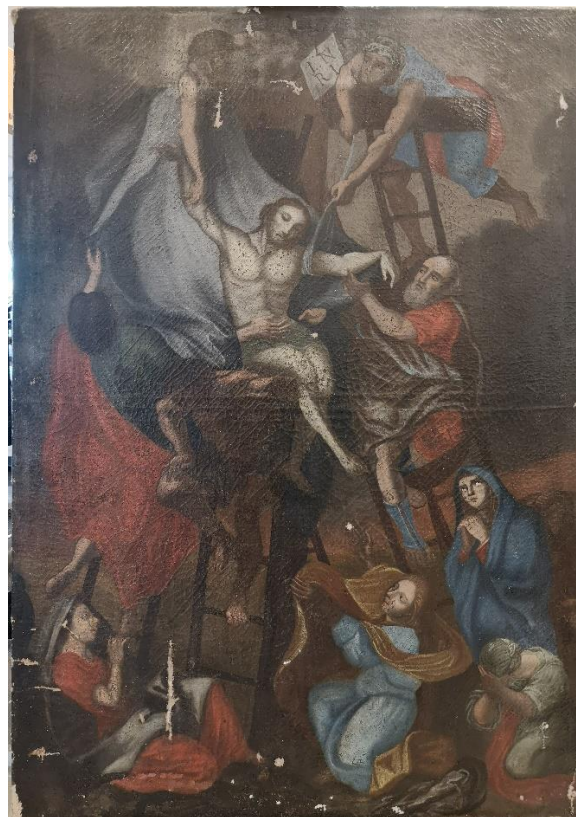
Figur 14. Nedtagelsen etter fernisering og kitting, før retusjering.

Maleriet ble fernissert med en 20% dammarferniss i white spirit, Shellsol A og etanol (se materialliste), påført med pensel. Enkelte *blanchede*¹ områder lot seg ikke mette like lett, og disse områdene ble bearbeidet ytterligere med pensel og ekstra ferniss. Glansen ble allikevel noe ujevn på grunn av den sterkt skadede overflaten.

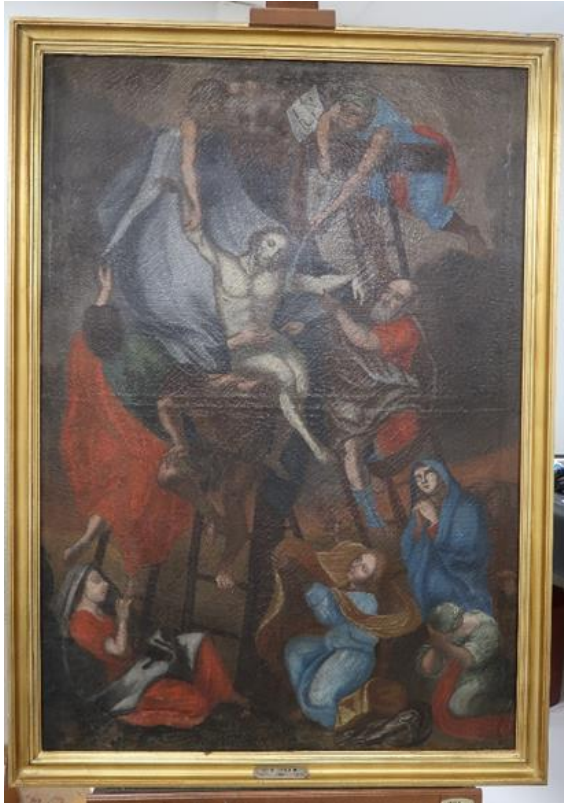
Figur 15. Nedtagelsen etter ferdig retusjering og montering.

Maleriet ble montert tilbake i pynterammen med fjærblekk slik at blindrammen og pynterammen skal kunne bevege seg ved klimatiske endringer. Blindrammen ble påmontert beslag og vaier for opphenging. Beslagene ble festet til blindrammen fordi pynterammen var relativt spinkel for å skulle bære hele vekten alene. I tillegg stakk blindrammen så langt ut bak pynterammen at opphenget ville belaste både dubleringslerretet og blindrammen om den var festet til pynterammen, ettersom vaieren da ville strekt seg over blindrammekantene og belastet disse.

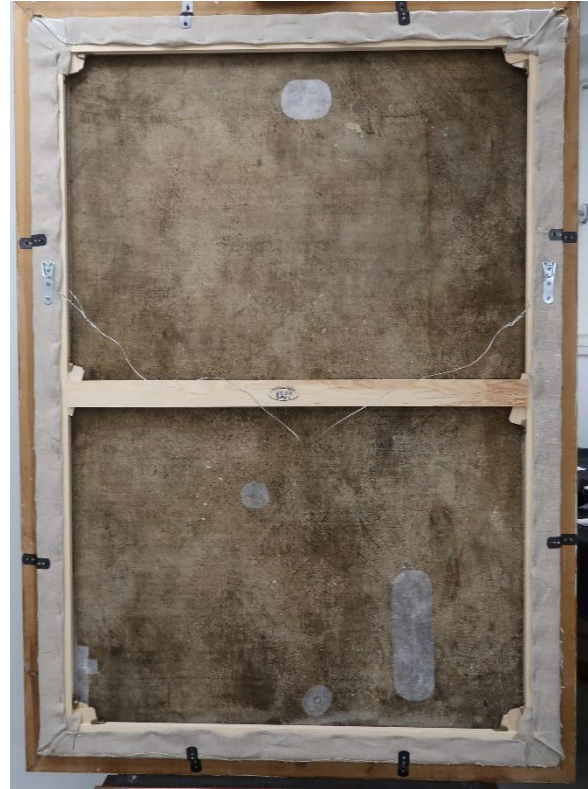
Figur 16. Bakside etter behandling.

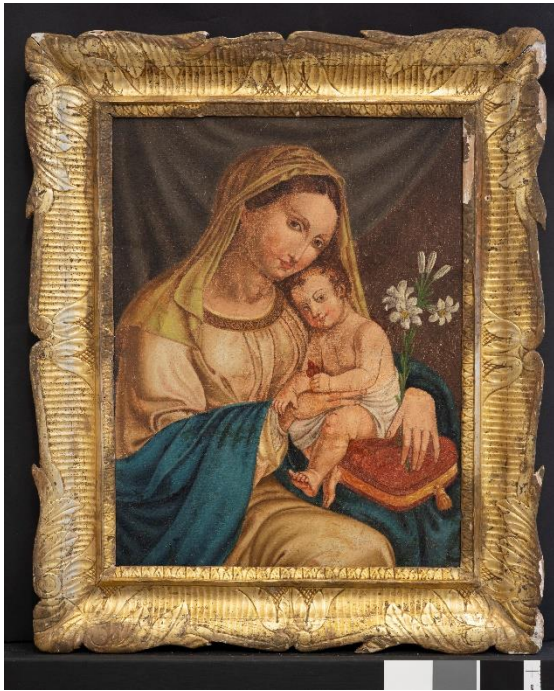
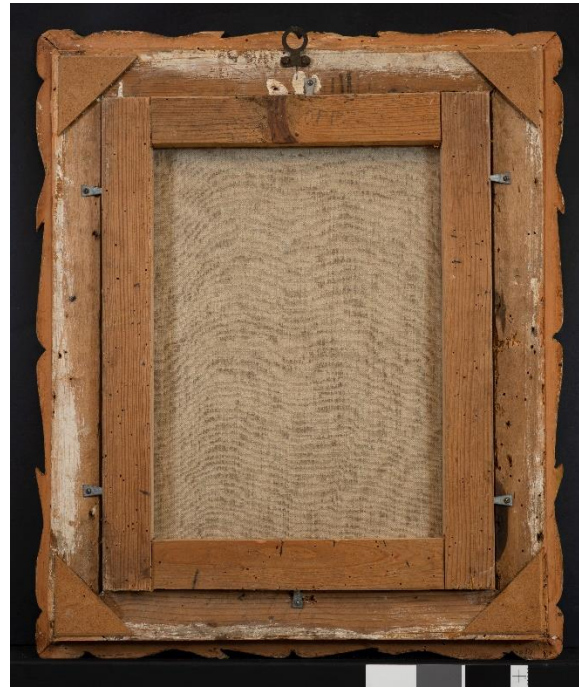
Figur 17. Maria med Jesusbarnet før behandling.

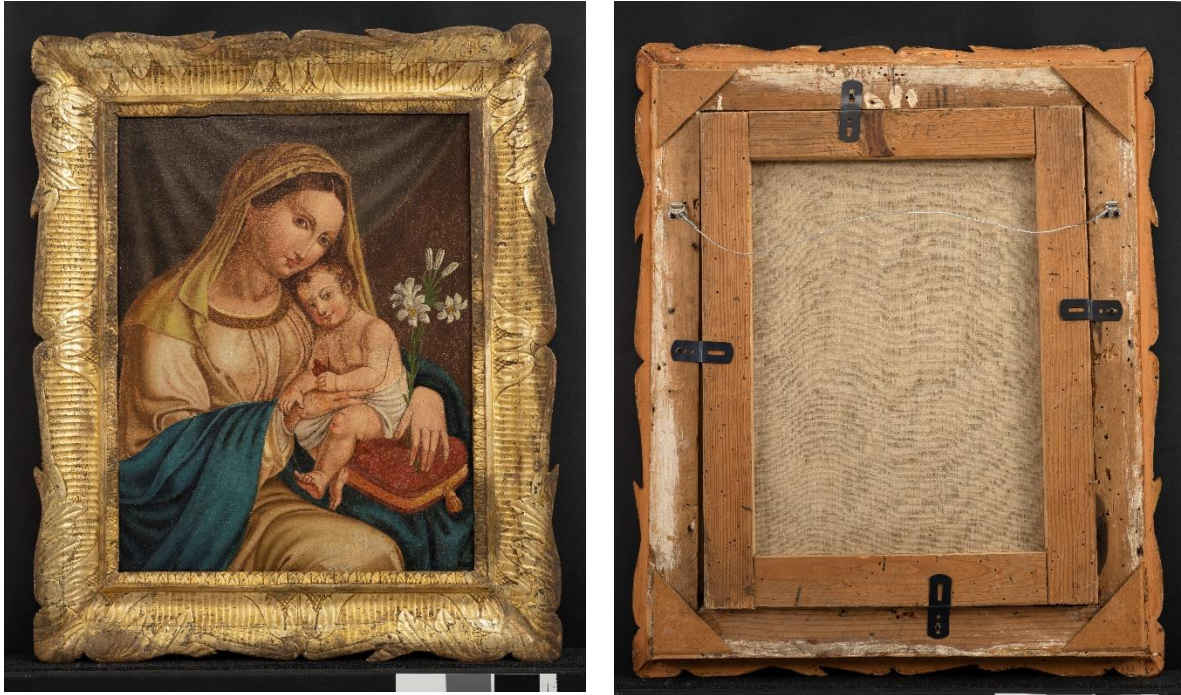
Figur 20. Maria med Jesusbarnet etter behandling.

Maleriet ble montert tilbake i pynterammen med fjærblekk slik at blindrammen og pynterammen har mulighet til å bevege seg ved klimatiske endringer. Pynterammen ble påmontert beslag og vaier for opphenging.

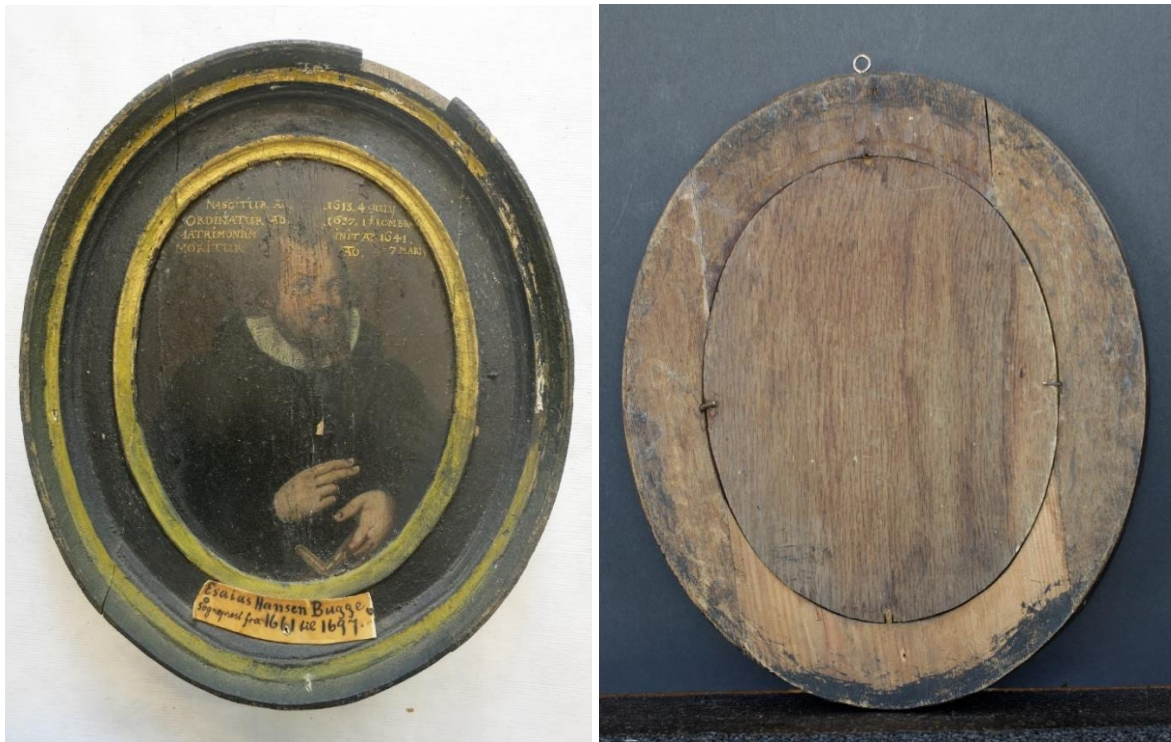
Figur 21. Presteportrett før behandling.

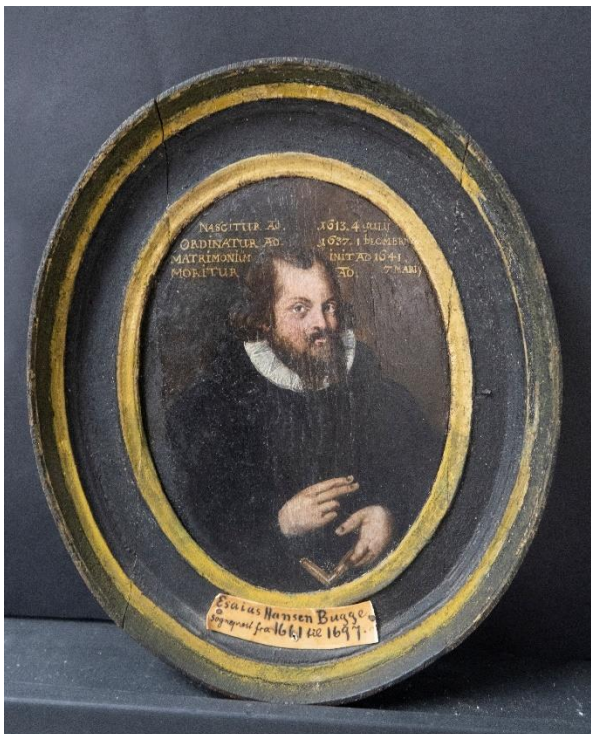
Figur 25. Presteportrett etter behandling.

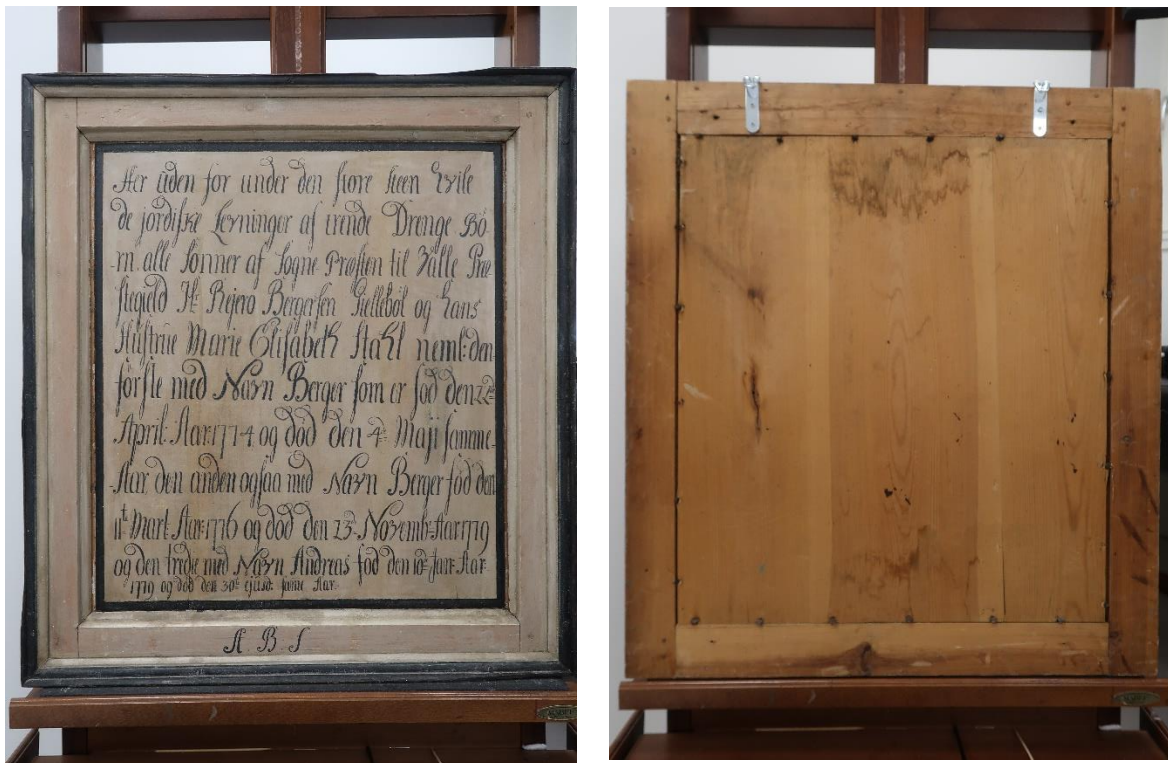
Figur 27. Skriftepitafium etter behandling.

Maleriet fikk en ny montering med beslag (forniklede D-ringer) festet til det øvre horisontale rammeelementet, slik at ringene ligger over rammekanten. På denne måten vil den tunge skrifttavla ligge stabilt inntil veggen.
