KRUSIFIKS FRA ANDENES KIRKE, ANDØYA

Undersøkelser, analyser, dokumentasjon og konservering av
senmiddelalder polykrom skulptur

Tittel Krusifiks fra Andenes kirke, Andøya Undersøkelser, analyser, dokumentasjon og konservering av senmiddelalder polykrom skulptur	Rapporttype/nummer NIKU Rapport 314	Publiseringsdato 21.02.2024
	Prosjektnummer 1022334	Sider 92
	Avdeling Konservering	Tilgjengelighet Åpen
Forfatter(e) Mengshoel, Karen	ISSN 2703-7797 ISBN 978-82-8101-461-9	Oppdragstidspunkt / periode utført 2022-2023
	Forsidebilde Detalj ansikt, krusifikset fra Andenes. Fotograf: Birger Lindstad

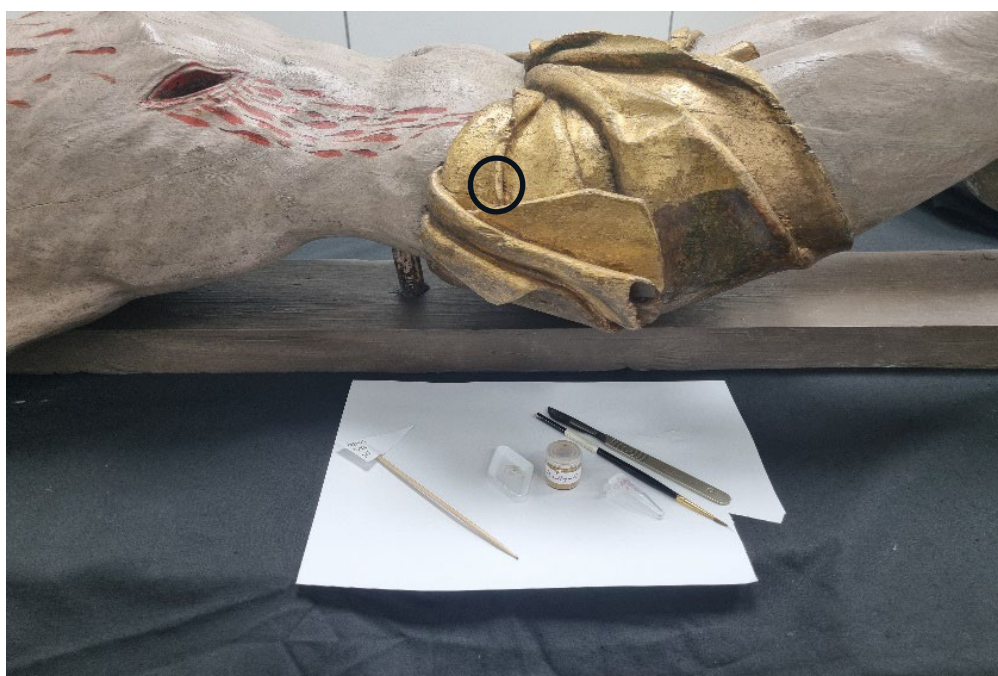
Figur 15 Prøveuttak på lendeledet. Uttaksstedet ble retusjert med skjellgull.

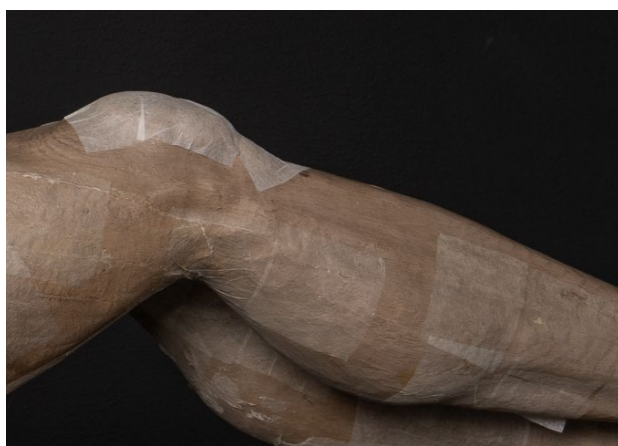
Figur 21 Figurens høyre ben (foto: Birger Lindstad)

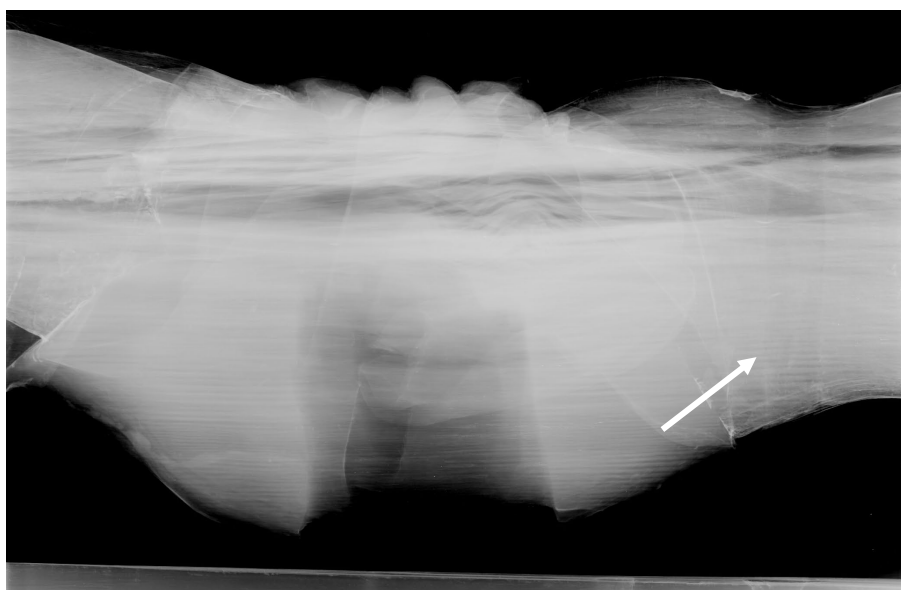
Figur 22 Pluggen som fester krusifikset til korset er synlig som et mørkere felt gjennom skulpturens mage.

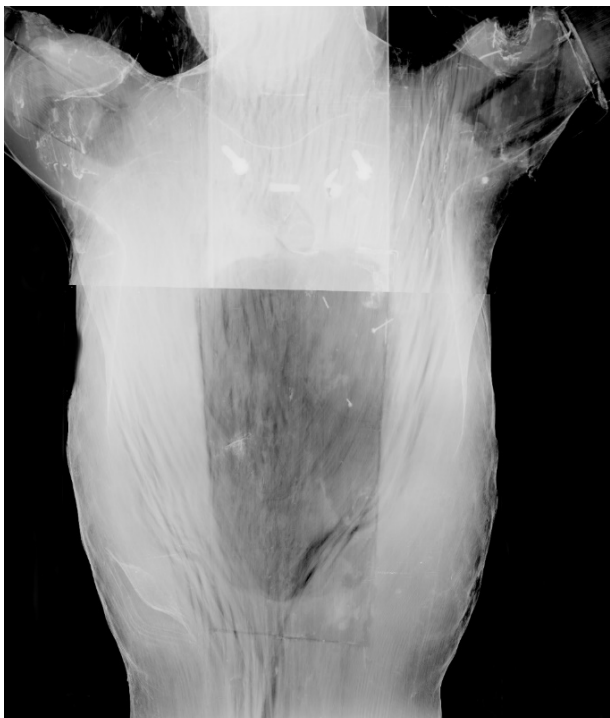
Figur 25 Y-formede årringer synlig på røntgenbilde. Hulrommet bak luken er synlig som et mørkere felt.

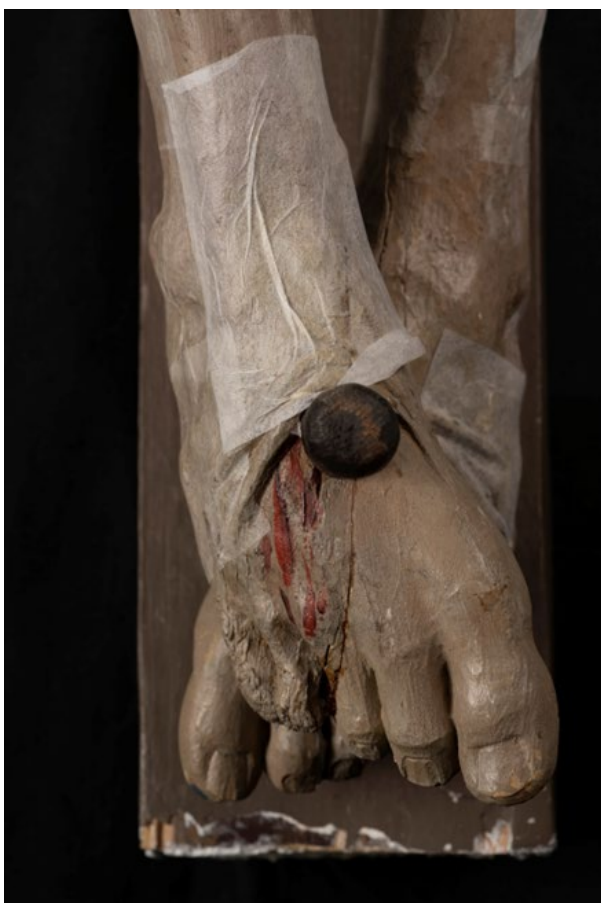
Figur 27 Figurens føtter er festet til korset med en treplugg. Tærne på figurens høyre fot er sekundære. (foto: Birger Lindstad)

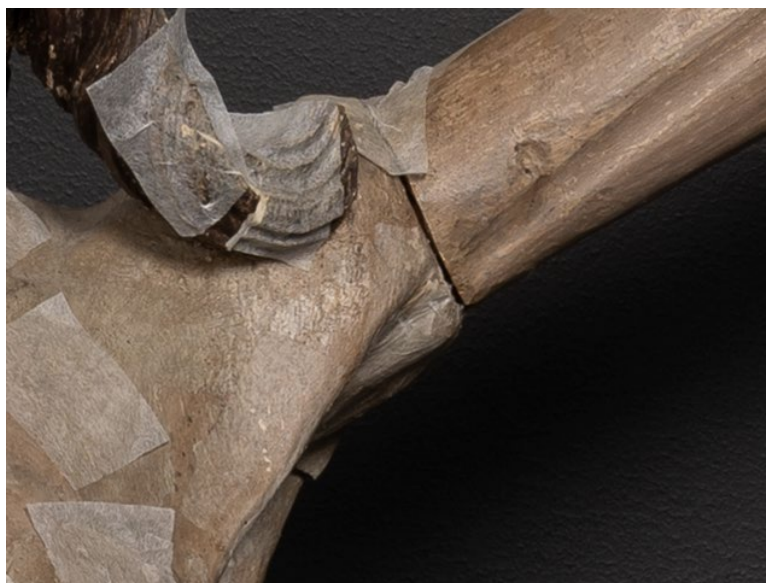
Figur 29 Figurens venstre skulder sett forfra (foto: Birger Lindstad)

På oversiden av figurens venstre skulder er det et utfall i treverket. Det er uklart hva som har forårsaket denne skaden. Skadd endeved med hull og sprekker er dekket av grundering og maling er synlig i skaden, så den kan ikke være ny.

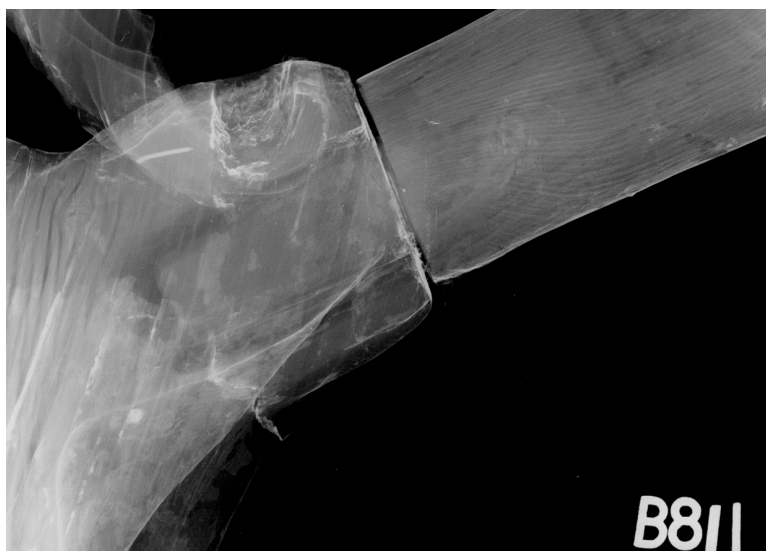
Figur 30 Røntgenbilde av figurens venstre skulder. Armen er festet med en tapp.

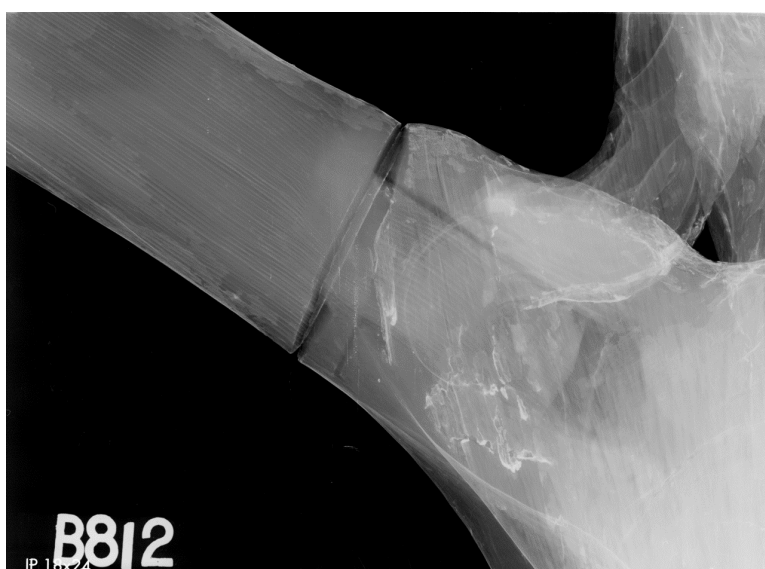
Figur 33 Figurens høyre skulder i røntgen. Armen er festet med en tapp.

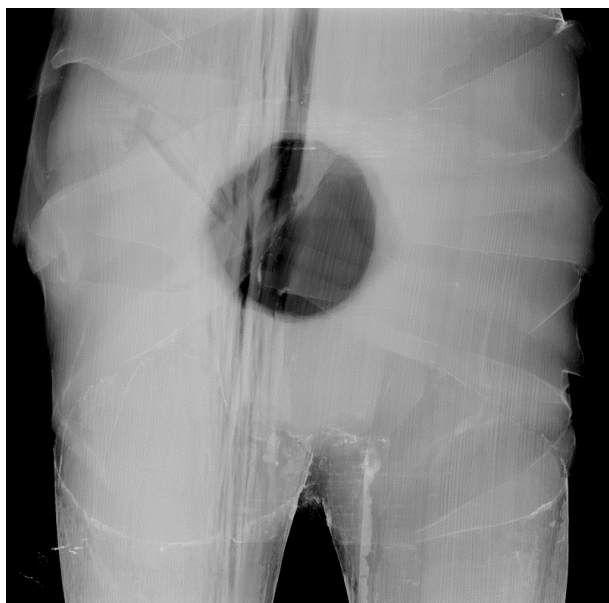
Bak på figurens lendeklede er et hulrom skåret ut (Figur 36). Funksjonen til dette hulrommet er mest sannsynlig å redusere figurens vekt og redusere sjansen for oppsprekking. Det er tydelige verktøyspor i treverket.

Figur 35 Røntgen av lendeledet. Det mørke området er uthulingen i treverket. En kvist er synlig til venstre for uthulingen. En større spekk i treverket er synlig som en mørkere stripe.

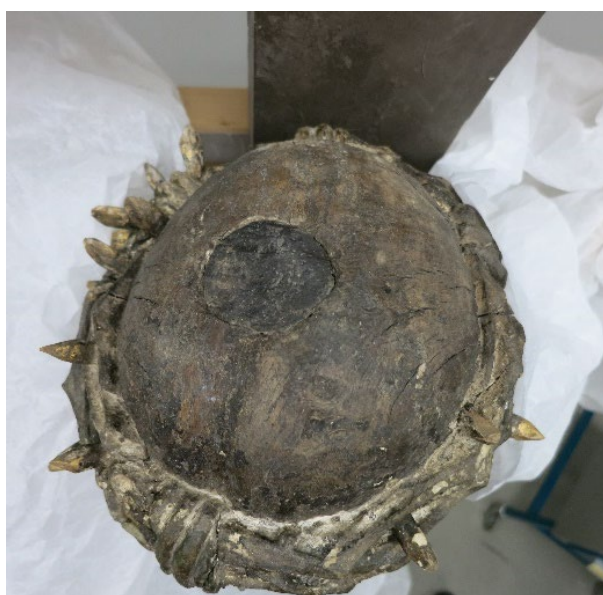
Figur 37 Foto toppen av skulpturens hode. Plugg tetter hullet etter montering i arbeidsbenk ved skulpturens produksjon.

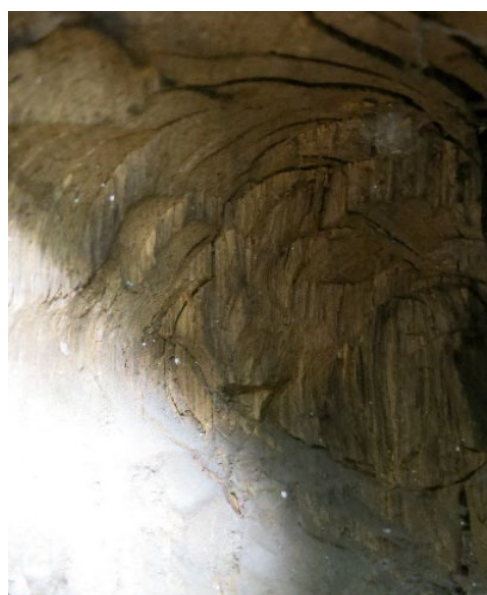
Figur 38. Hulrommet i lendeledet opplyst med lommelykt. Verktøyspor i hulrommet i lendeledet
Mål: Høyde: 10,3 cm
Bredde: 9,5 cm
Dybde: Ca 9 cm

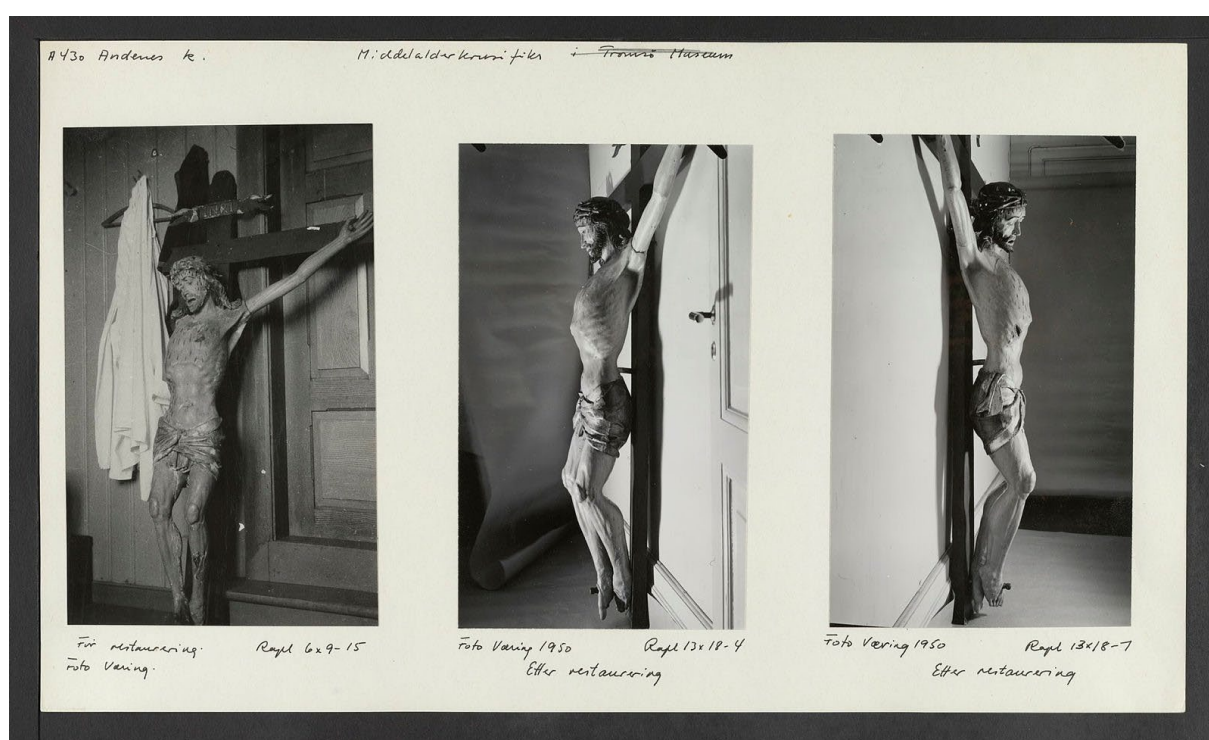
Figur 45 Foto før og etter behandling 1949, 1950. Riksantikvarens arkiv. (Foto: Væring)

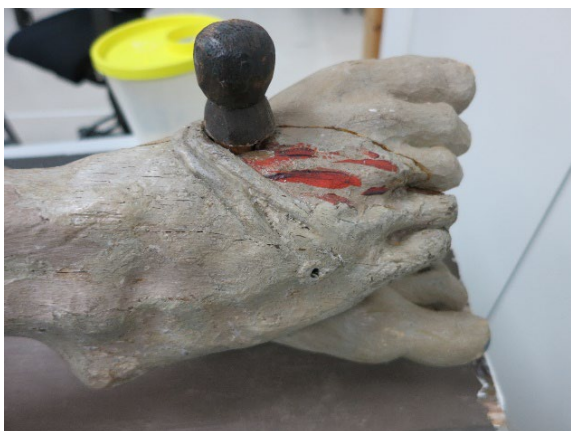
Figur 46 Tærne og nedre del av foten er sekundære

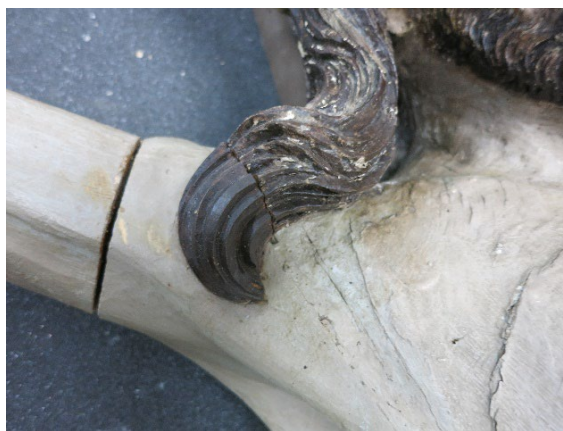
Figur 47 Innbøting i skulderparti, venstre side. Hårlokken er også sekundær

De sekundære armene er først satt på med tapper. De har også nyere innbøtinger i skulderpartiet på figurens høyre arm og i armhulen på den venstre. Disse stammer også mest sannsynlig fra behandlingen i 1950.

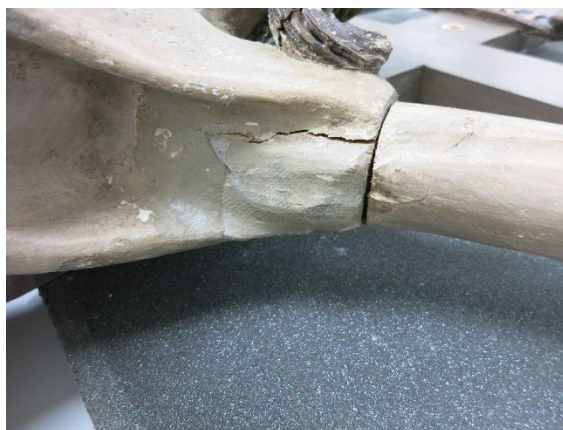
Figur 49 Innbøting i skulderparti, høyre side

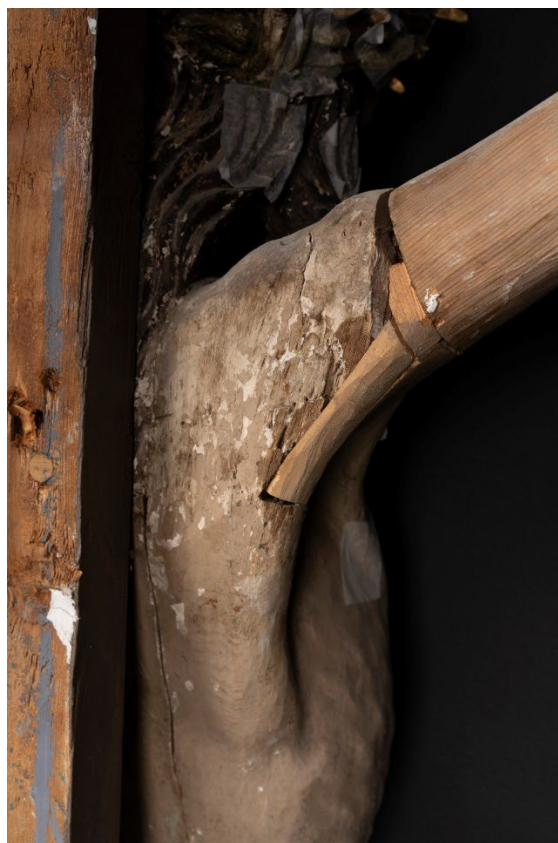
På baksiden av skuldrene viser treverket tegn til råteskader. Det ser ut til at skulpturen har ligget ned eller stått inntil et vått/fuktig underlag (se Figur 50). Dette må ha vært mens figuren ikke var montert på korset, da korset ville løftet figuren av gulvet eller veggen slik at disse skadene ikke ville oppstått.

Figur 51 Skulderparti venstre side (figurens høyre) fra baksiden (Foto: Birger Lindstad)

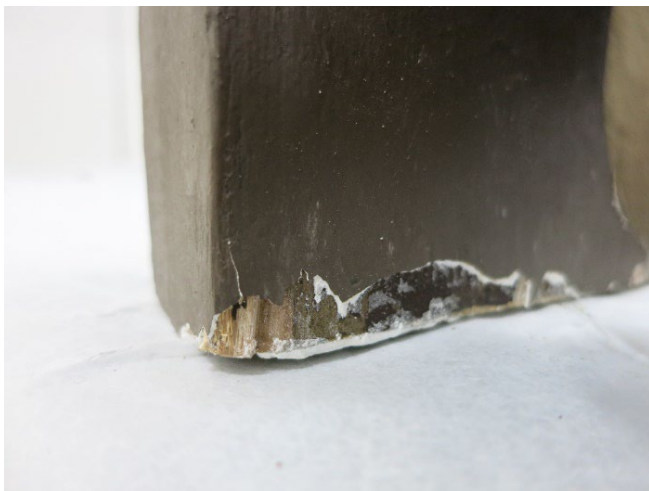
Figur 52 Underliggende rødlig maling i bruddflate på korset. Hvite/sølvfargede limrester

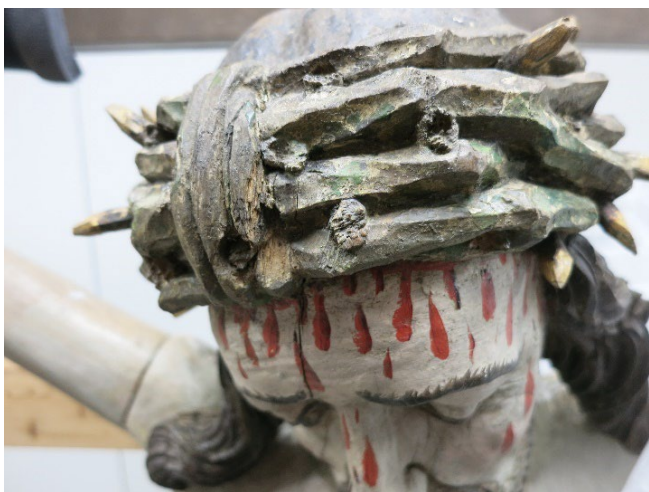
Figur 53 Flere torner er knekt fra krona. Noen av dem er erstattet

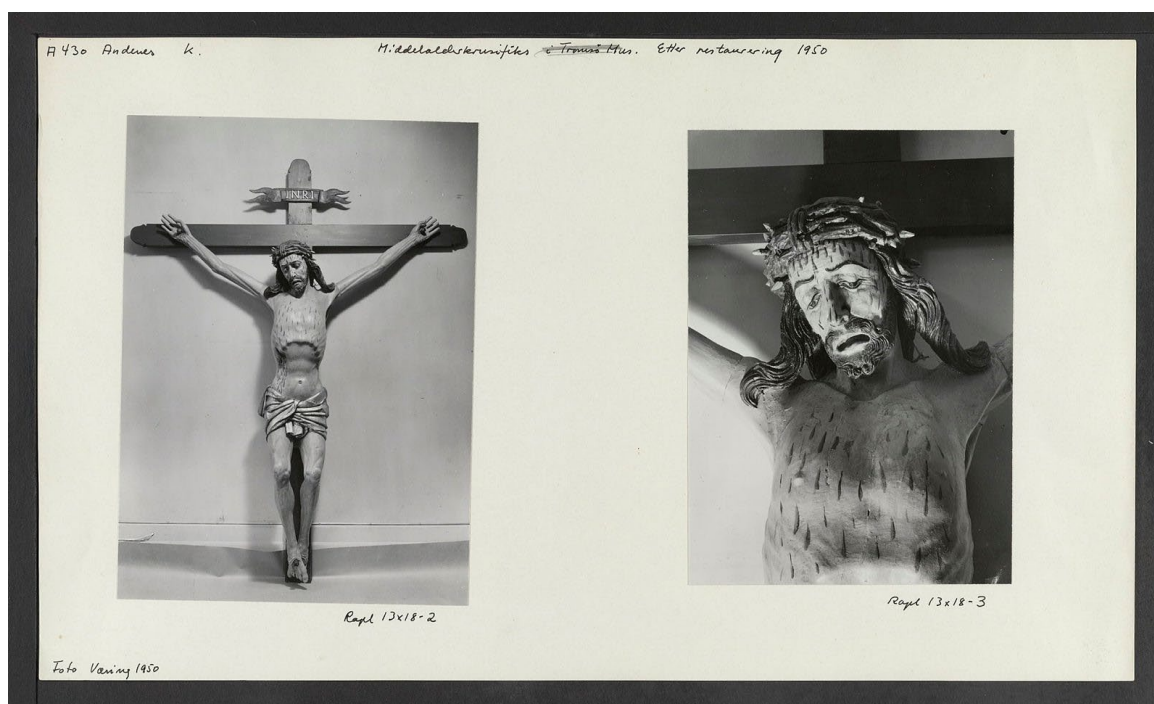
I behandlingsrapporten fra 1950 står det nevnt «flekkmaling» i tillegg til treskjærerarbeider. Det dreier seg da om overmalinger og retusjering av sprekker og tap.

Figur 55 foto etter restaurering 1950. Riksantikvarens arkiv. (foto: Væring)

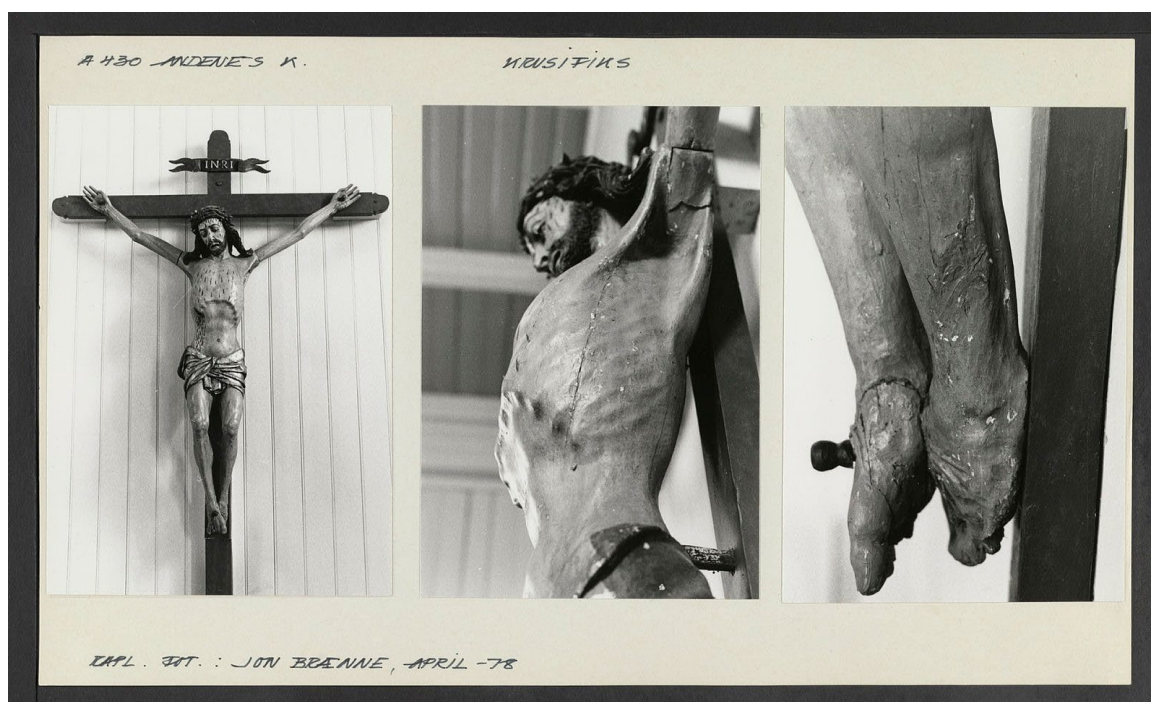
Forsidebeskyttelsen fra 1978 ble i tillegg til gelatin satt inn med Ceronis for å gjøre den mer transparent og mindre visuelt skjemmende (Solberg, 1978). Både denne voksen og voksfernissen som dekket hele karnasjonen kan også ha bidratt til å beskytte malingslagene mot klimasvingninger og ytterligere skader. Foto fra befaringen i 1978 viser store avskallinger allerede da.

Figur 56 Foto tilstandsvurdering 1978. (foto: Jon Brønne)

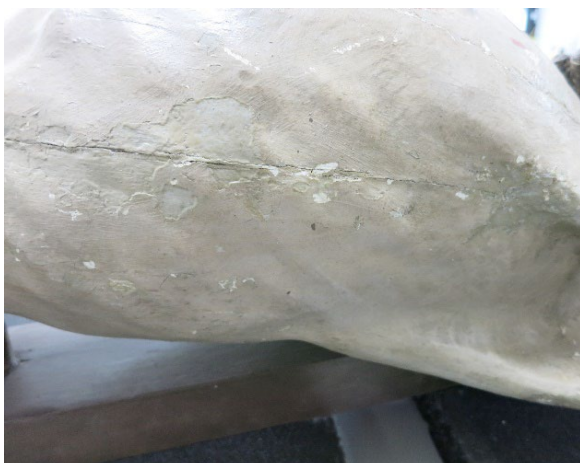
Figur 57 Malingstap er tidligere kittet og retusjert i flere omganger. Nivåforskjellene er tydelige under overmaling, retusj og voks.

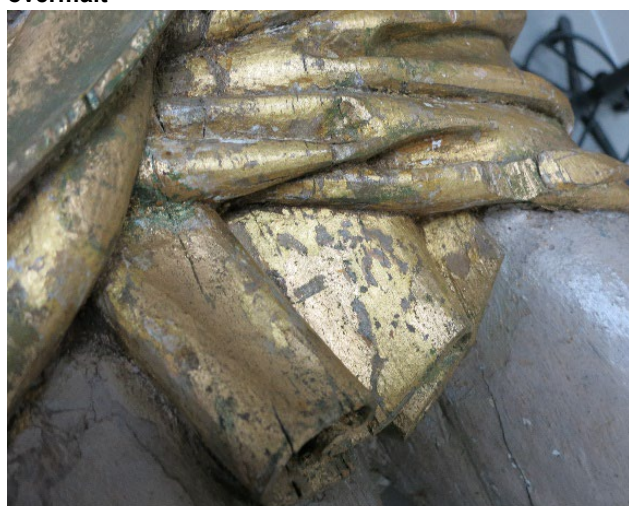
Figur 60 Flere generasjoner retusjer på lendeledet

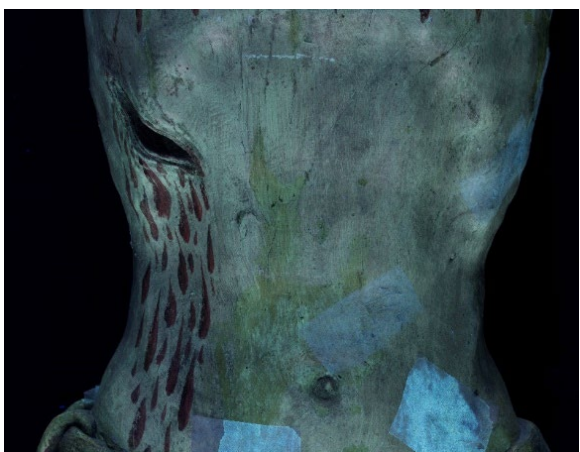
Figur 61 Samme område i UV-belysning. Større retusj synlig med gul fluorescens. (foto: Birger Lindstad)

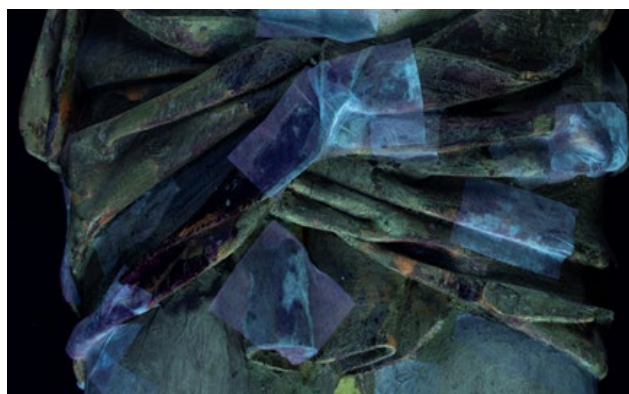
Figur 62 Samme område i UV-belysning. Flere generasjoner retusjer synlig med ulik fluorescens. (foto: Birger Lindstad)

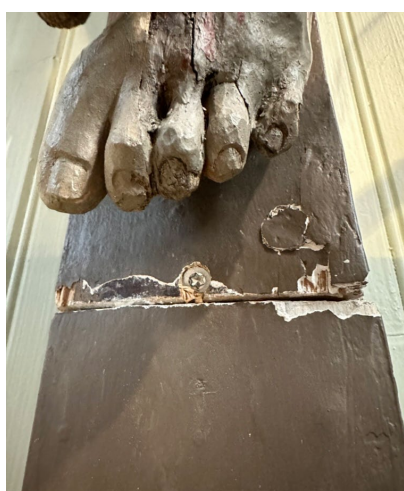
Figur 67 Skjøl mellom kors og konsoll før reintegrering (foto: Stephanie Baches)

Malerikonservator Stephanie Backes og kirkeverge Jan Harald Andersen tok imot i Andenes kirke. Etter remontering ble det sjekket for løs maling, og malingstap ble kittet og retusjert.

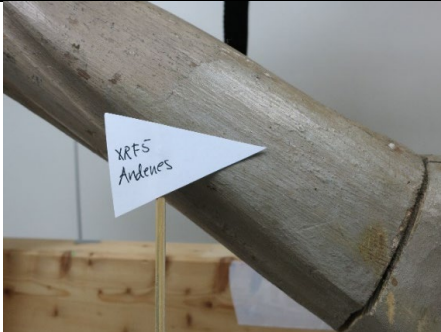
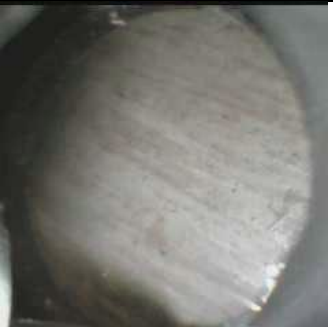
<p>Zn, Ca, Fe, As?, Ti, S, Cr</p>	<p>Grundering med karnasjonsfarge av litt ulike pigmenter, basert på sinkhvitt.</p>

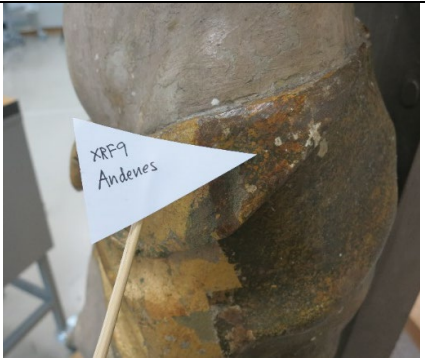
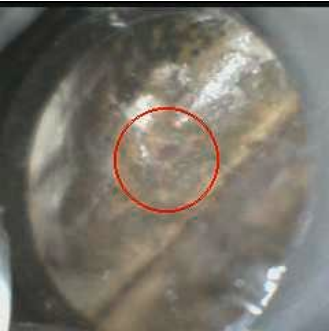
XRF 9 #159	Brun, ved siden av gull	Anleggerolje ?

Ca, Pb, Cu, Zn, (Fe), (Hg) S	Kalsium fra grundering Bly fra blyhvitt? Kobber fra grønt pigment i overmaling på lendeledet
XRF 11 #160	Gull lendelede	Hvorfor er den grønn? Finnes spor av ekte gull?

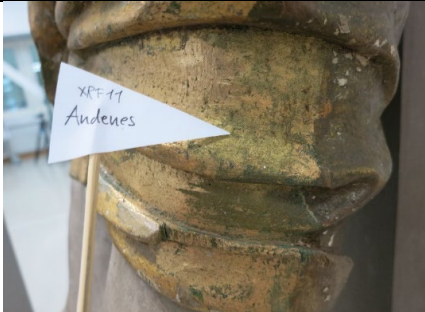
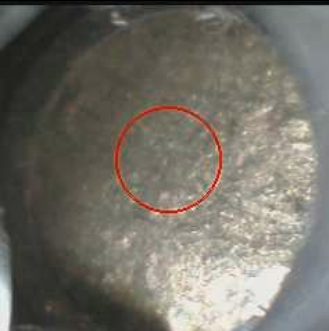
Ca, Cr, Zn, Cu, S	Ikke gull Mye likt som forrige, men med krom i tillegg, og sterkere lesning på kobber og sink. Svært lik lesning som XRF 13, men sterkere lesning på Cr, Cu og Zn. Det grønne pigmentet kan være kromgrønt, et pigment som ble tatt i bruk på midten av 1800-tallet (Harley, 1982).
XRF 12 #161	Grønn lendelede	Hvorfor grønn? Pigment?

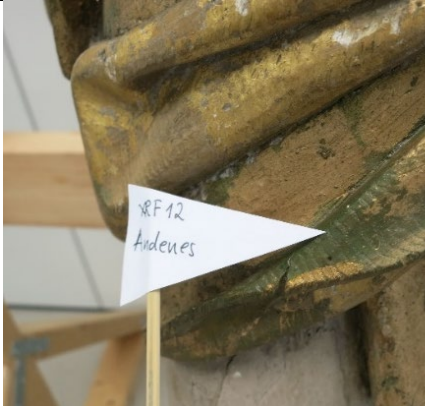
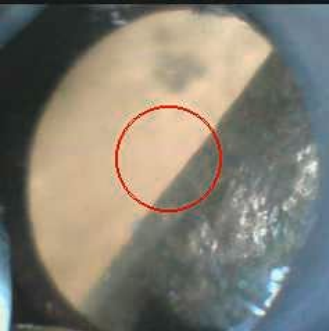
Ca, Cu, Zn, Cl, S	Grønt kobberpigment på krittgrundering. Noe sinkhvitt? Dårlig kontakt med overflaten kan ha gitt en dårlig lesning.

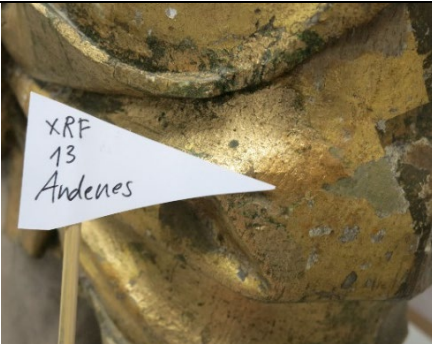
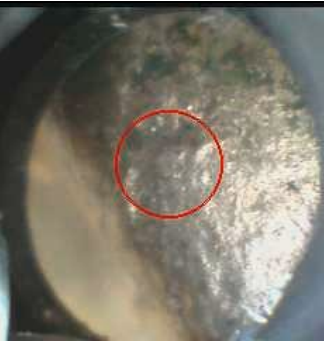
<p>XRF 13 #162</p>	<p>Gull sekundært lendelede, rosa tone</p>	<p>Sammenligning med gullfolie. Kobberbasert som korroderer grønt?</p>

<p>Cr, Ca, Cu, Zn,</p>	<p>Kalsium i grundering, Krom, kobber og sink Ikke gull</p>
<p>XRF 14 #163</p>	<p>Grønn tornekrone</p>	<p>Original?</p>

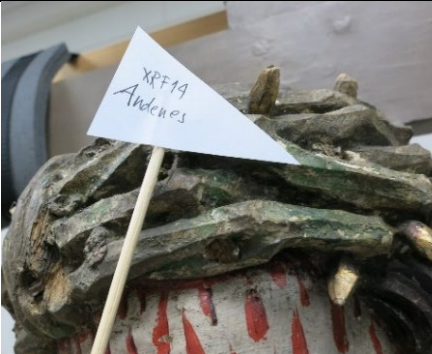
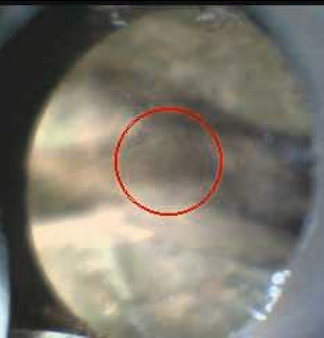
<p>Ca, Cu, Pb</p>	<p>Kobberbasert grønt pigment og krittgrundering. Noe bly</p>
<p>XRF 15 #164</p>	<p>Gull torn tornekrone</p>	<p>Sammenligning med øvrig gull</p>

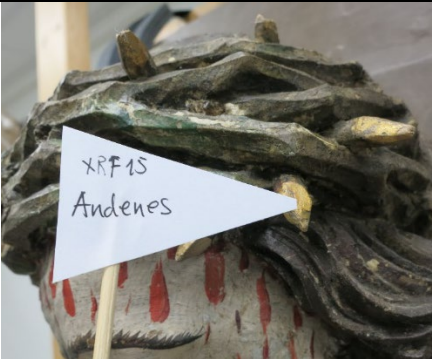
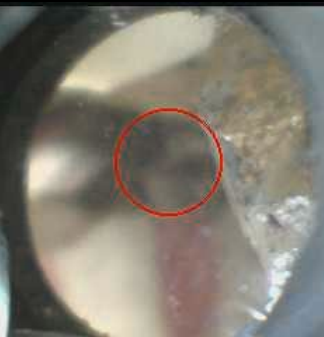
<p>Zn, Fe, Ca, Pb, Au, Al, Si, K</p>	<p>Det er både gull, sink, jern til stede. Bly og kalsium. Sekundær tilføyelse</p>

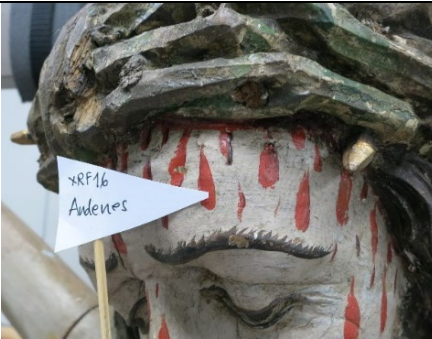
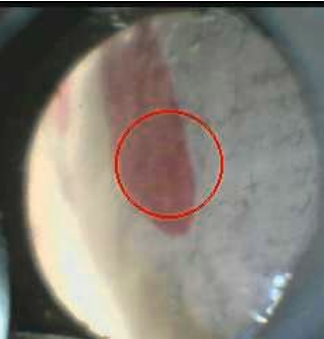
XRF 16 #165	Rød bloddråpe panne	Pigment identifikasjon

Ca, Pb, (Hg?)	Kritt i grundering Mønje (Pb_3O_4) som rødt pigment i blodet?
XRF 17 #166	Rød bloddråpe hånd venstre side	Pigment identifikasjon Skille generasjoner rød oppmaling

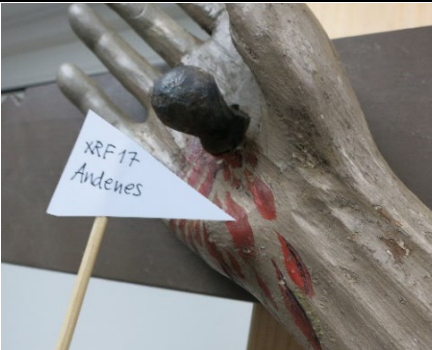
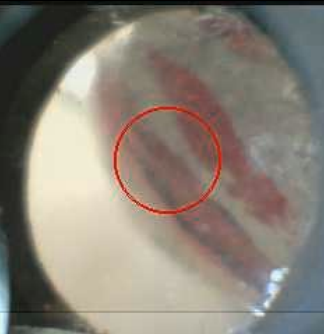
Pb, Ca, Zn, Hg	Kritt fra grundering, sinkhvitt og sinober i karnasjonsfarge
XRF 18a #167	Rød bloddråpe hånd høyre side	Pigment identifikasjon Skille generasjoner rød oppmaling

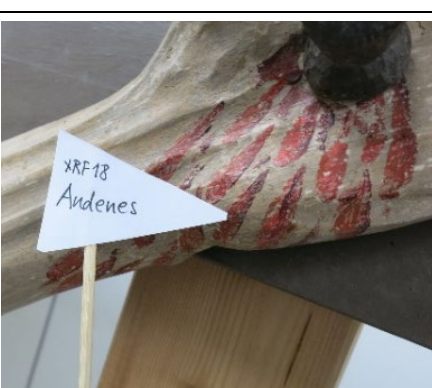
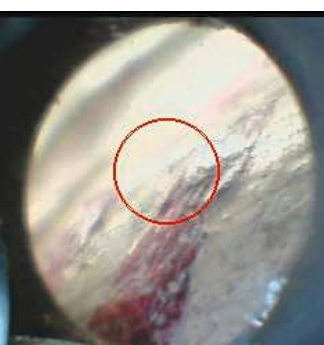
Ca, Pb, Zn, Hg, (Fe), P, K? Si? Al?	Sinober i bloddråpen. Kritt i grundering. Sinkhvitt og sannsynligvis sinober i karnasjonsfargen. Kalium og fosfor kan være tegn på et organisk pigment. Kanskje den mørkere rødfargen er organisk Bloddråpene på de to hendene har ulik sammensetning. Også ulik bloddråpene i pannen. Denne karnasjonsfargen er av mest sannsynlig av nyere dato

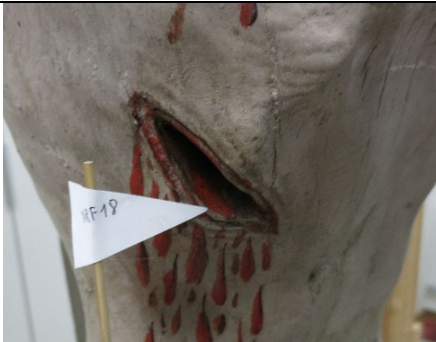
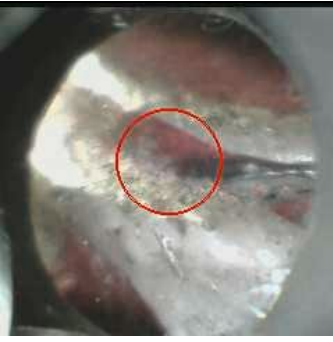
<p>XRF 18b #177</p>	<p>Rød kant under lansesår</p>	<p>Finner vi tegn til underliggend e blod?</p>

<p>Ca, Pb, Hg, K,</p>	<p>Sinøber mest sannsynlig</p>
<p>XRF 19</p>	<p>Gull på lendeklede, general metals mode</p>	<p>Hvordan ser forygging ut i general metals mode?</p>

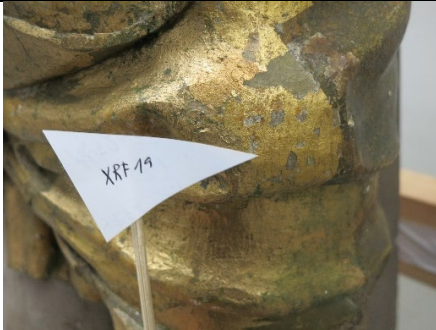
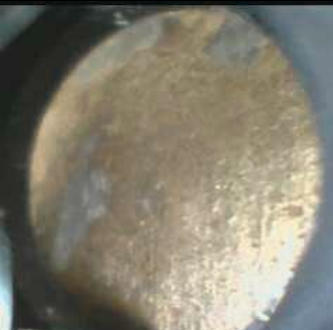
<p>Ca, Au, Pb, (Ti), Cu</p>	<p>Bladgull på kalsiumbasert underlag. Kobber fra grønn sekundær maling</p>
<p>XRF 20 #180</p>	<p>Karnasjons -farge i nærheten av lansesåret.</p>	<p>Referanse for XRF 18. Kan det ligge blod under?</p>

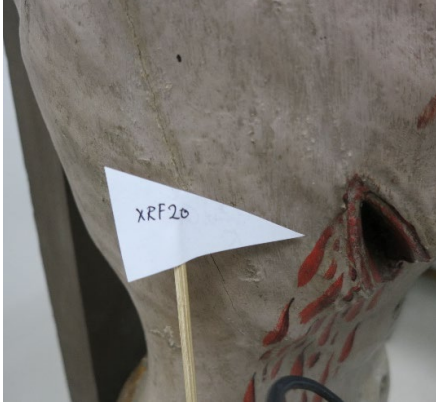
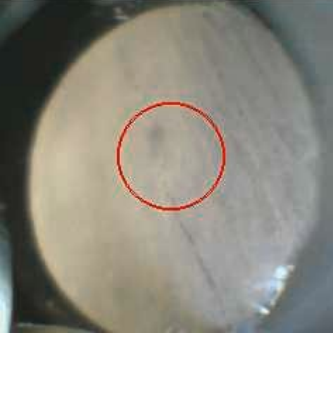
<p>Pb, Ca, (Hg)</p>	<p>Sinøber ligger enten i karnasjonsfargen eller under.</p>

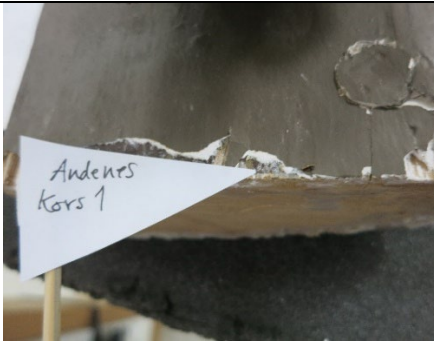
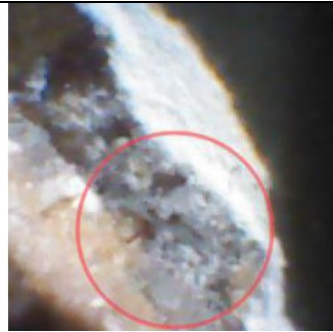
<p>Andenes kors 1 #14</p>	<p>Sølvfarget felt i malingslag på kors</p>	<p>Det ser ut som sølv, er det sølvfolie med dekor'?</p>

<p>Ba, Ca, Fe, Zn,</p>	<p>Ikke noe sølv i lesningen</p>
<p>Andenes kors 2 #15</p>	<p>Sølvfarget felt i malingslag på kors</p>	<p>Det ser ut som sølv, er det sølvfolie med dekor'?</p>

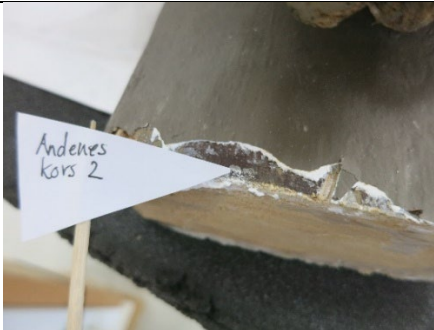
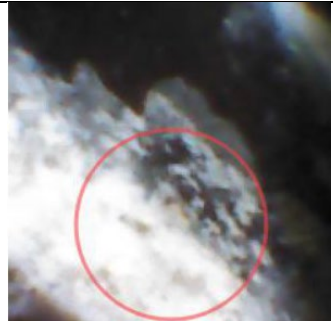
<p>Ca, Fe, (Pb)</p>	<p>Ikke noe sølv i lesningen, kun kritt og rødt jordpigment</p>
<p>Andenes kors 3 #16</p>	<p>Rødbrunt felt i malingslag på kors</p>	<p>Pigment identifikasjon . Er det dekor fra 1600 eller 1700-tallet?</p>

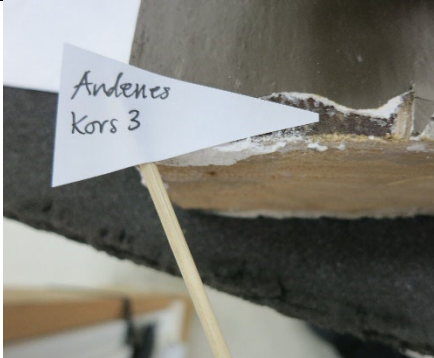
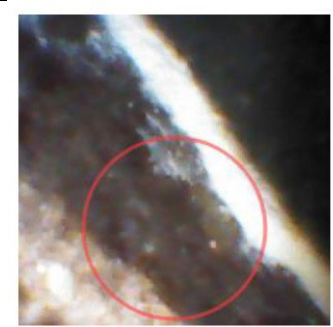
<p>Ca, Zn, Fe, (Pb)</p>	<p>Kalsium fra grundering. Jern fra jordpigment? Sink i rester fra overmalingen?</p>

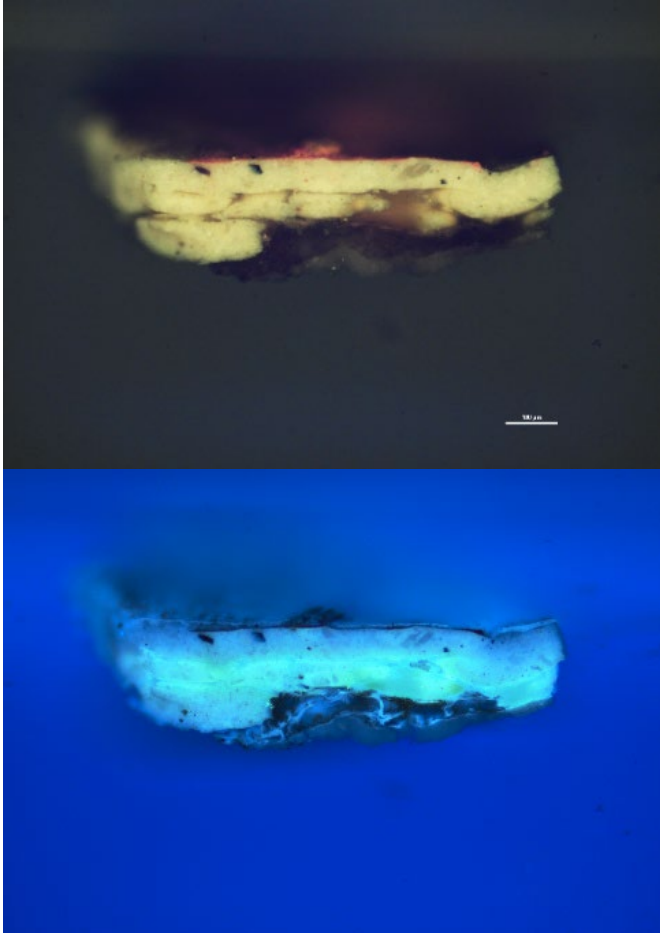
<p>Ligger det originalt blod under? Mye Hg i XRF av den røde på kanten, og litt i karnasjonen som ligger rundt. Sinober iblandet karnasjonsfargen eller ligger det rødt under?</p>	<p>XRF 18 og 20</p>

<ul style="list-style-type: none"> • Rødt lag¹⁴ • Karnasjons-farge, hvitt med røde og sorte partikler • Hvitt krittlag¹⁵ • Hvitt lag. Fragmentert. Fluorescerer grønt • Hvitt lag • Noe treverk <p>Grønn fluorescens i sprekke mellom lagene. Men Raman viser ikke harpiks, så det er nok ikke en ferniss. Olje?</p> <p>Det ligger ikke noe rødt lag som kunne indikere blod under. Flere lag hvitt/karnasjonsfarge</p>

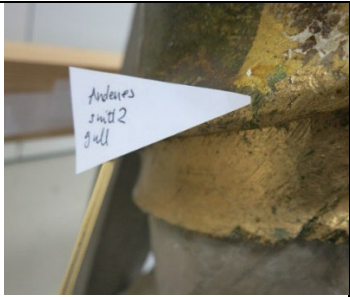
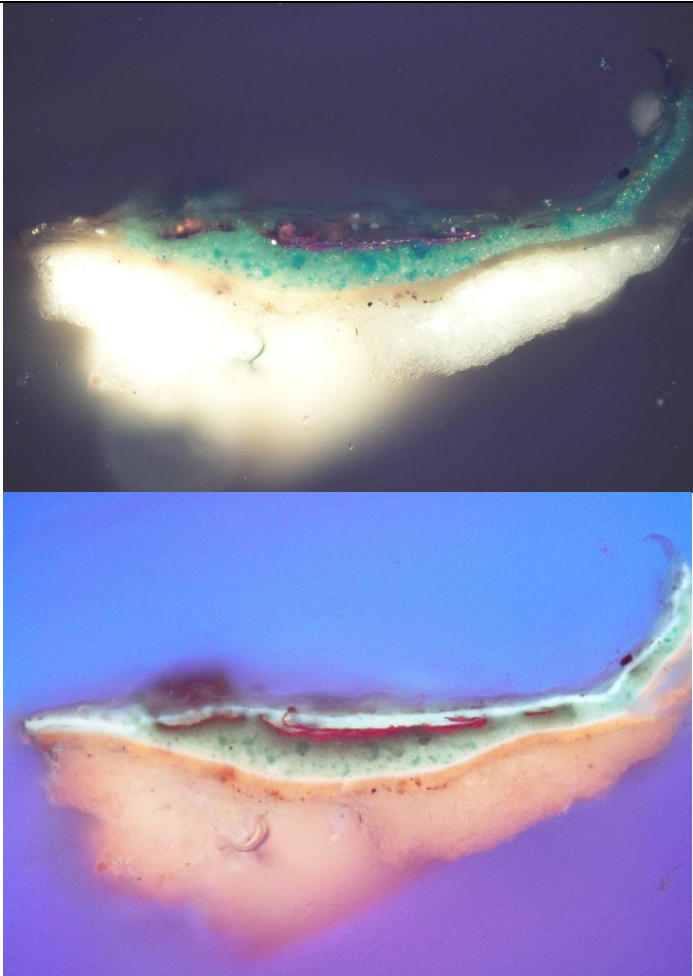
<p>Andenes snitt 2 gull</p>

<p>Ulike generasjoner gull + grønn overmaling.</p> <p>Hva er det overmalt med?</p> <p>Og ligger noe originalt under?</p>	<p>XRF 19, 9, 11, 12, 13</p>

<ul style="list-style-type: none"> • Transparent lag på toppen. Hvitt i UV • Gullfarget lag. Folie. • Grønt lag med ulik fargeintensitet og størrelse på partiklene¹⁶ • Tynt, transparent lag som er hvitt i UV • Et mørkere grunderingslag, analysert til å være kritt i Raman. Oransje i UV • Hvit kritt-grundering <p>Grønt ligger under forgylling som et relativt intakt og helhetlig lag (i dette snittet).</p> <p>Det ser ikke ut til å være noe originalt igjen.</p>
-----------------------------	---	--	------------------------------	---	--

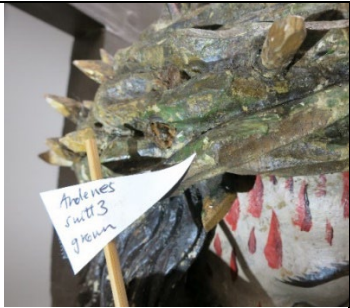
<p>Andenes snitt 3 grønn</p>

<p>Er den grønne original? Ligger det noe under?</p>	<p>XRF 14</p>

FTIR analyser av det grønne laget (sekundært, da det ligger ned i sprekke på forrige lag) viser karakteristiske IR-bånd av det kobberbaserte grønne pigmentet verdigris.

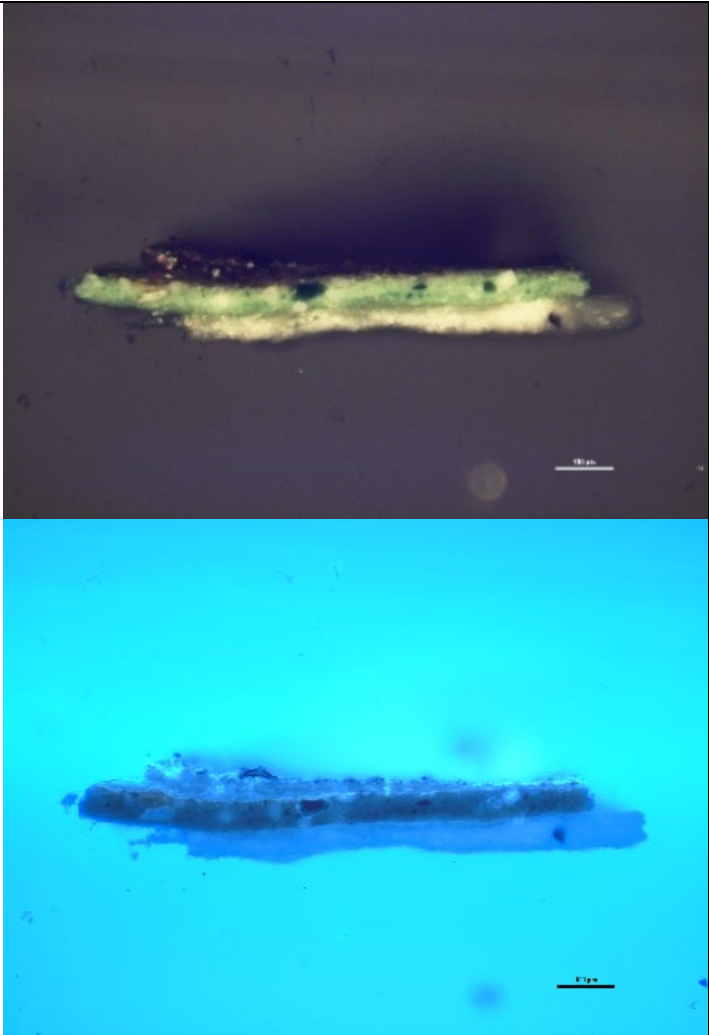
<ul style="list-style-type: none"> • Fernisslag på toppen¹⁷ • Grønt lag med grønne partikler av ulik størrelse omgitt av hvite partikler.¹⁸ • Hvitt lag, grundering.¹⁹ <p>Verdigris og blyhvitt med olje som bindemiddel påvist med FTIR. Sannsynligvis original, den eneste originale i polykromien.</p>
------------------------------	---	--	---------------	---	--

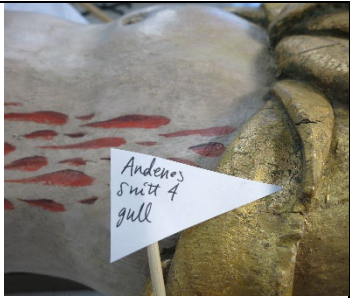
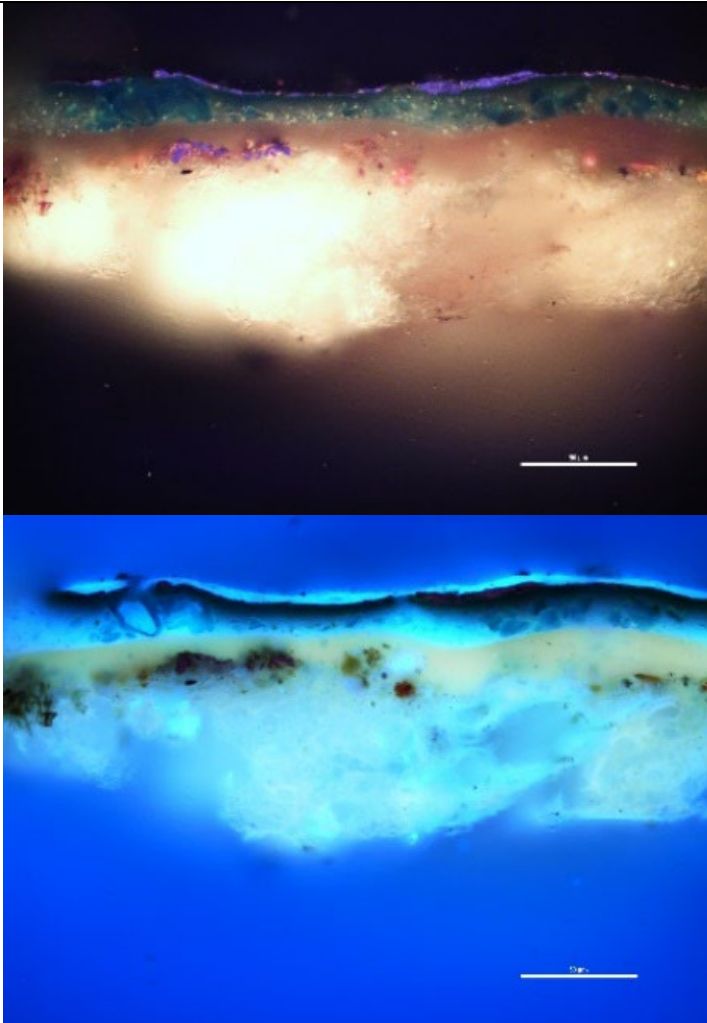
<p>Andenes snitt 4 gull</p>

<p>Finner vi igjen det grønne laget som kan være kobberresinat? Finner vi gull på bunnen? Hva ligger i det hvite laget mellom grundering i grønt på snitt 2?</p>	<p>XRF 19, 9, 11, 12, 13</p>

<ul style="list-style-type: none"> • Lag som ikkje syns i normalbelysning, blåhvitt i UV • Gullpartikler (sort i UV, misvisende fiolett på foto i normalbelysning) • Grønt lag med ujevn partikkelstørrelse Fluorescerer blått. Sekundært – ligger nedi sprekker i underliggende lag²⁰ • Transparent lag med røde, oransje og sorte partikler, fluorescerer gul/oransje. Har sprekker som er fylt av neste lag. Har dermed ligget som øverste lag. Sannsynligvis topplag • Fragmentert gull-lag? (fremstår misvisende fiolett på foto) – evt kun feilplassert under sliping av snitt • Hvit grundering <p>Det grønne laget ligger lengre opp i strukturen, og er ikke originalt. Fragmentert lag med gull i bunn av strukturen.</p>

²⁰ Analysert gjennom FTIR til å være et kobberbasert grønt pigment, kanskje bundet til en svært nedbrutt olje eller harpiks.

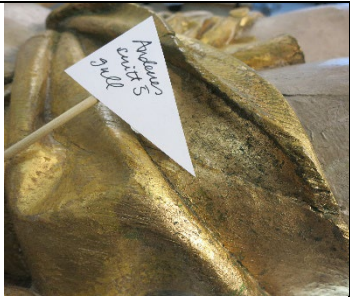
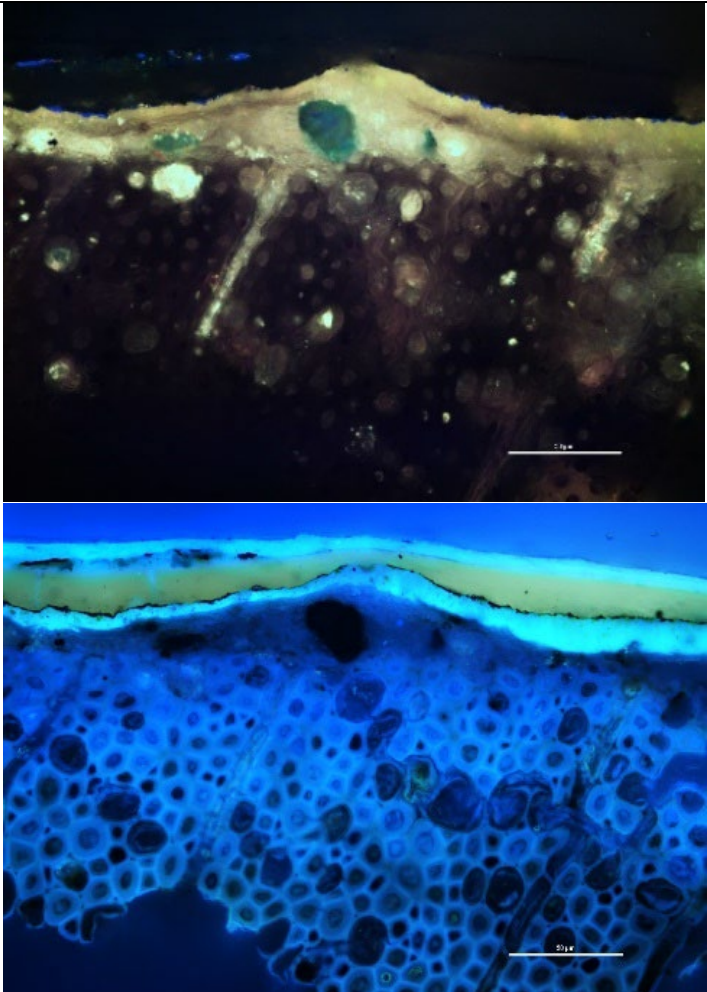
<p>Andenes snitt 5 gull</p>

<p>Finner vi igjen det grønne laget? Finner vi gull på bunnen? Hva ligger i det hvite laget mellom grundering og grønt på snitt 2?</p>	<p>XRF 19, 9, 11, 12, 13</p>

<ul style="list-style-type: none"> • transparent lag, fluorescerer blålig hvitt • gull fragmentert. Påmalt gullpigment i retusj • grønt lag – sekundært, da det ligger ned i sprekke på forrige lag.²¹ • transparent lag som fluorescerer gult. (voks?) • gullfolie • underlag for forgylling (blålig hvit i UV, gul med oransje partikler i norm lys)²² • transparent lag • varmhvit grundering med blå partikler (ser grønne ut på foto, men i mikroskop er de blå) • treverk
-----------------------------	---	--	------------------------------	---	--

²¹ Analysert med FTIR til å inneholde kobberbasert grønt pigment, kanskje i sterkt nedbrutt olje eller harpiks.

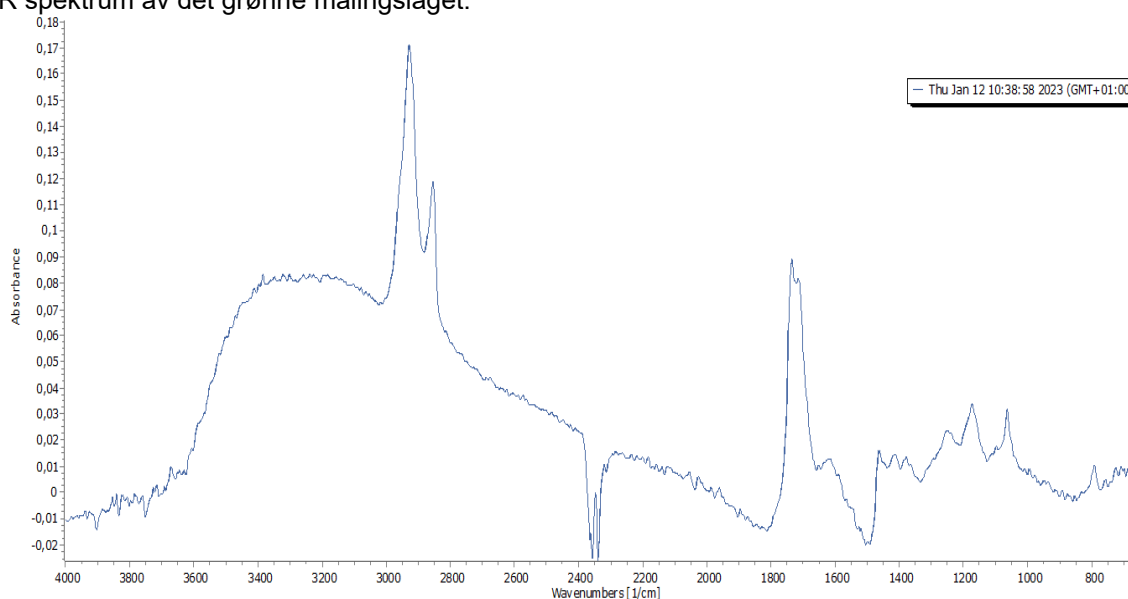
IR spektrum av det grønne malingslaget.

Det ble utført vitenskapelige analyser for å identifisere både pigmentene og bindemidiet. Dessverre viste mikro-Raman-spektroskopi en sterk fluorescens ved analyse av det grønne pigmentet, derfor ble Fourier Transform Infrarød spektroskopi (FTIR) brukt for analysene.
