KRUSIFIKS FRA ANDENES KIRKE, ANDØYA

Undersøkelser, analyser, dokumentasjon og konservering av
senmiddelalder polykrom skulptur

Tittel Krusifiks fra Andenes kirke, Andøya Undersøkelser, analyser, dokumentasjon og konservering av senmiddelalder polykrom skulptur	Rapporttype/nummer NIKU Rapport 314	Publiseringsdato 21.02.2024
	Prosjektnummer 1022334	Sider 92
	Avdeling Konservering	Tilgjengelighet Åpen
Forfatter(e) Mengshoel, Karen	ISSN 2703-7797 ISBN 978-82-8101-461-9	Oppdragstidspunkt / periode utført 2022-2023
	Forsidebilde Detalj ansikt, krusifikset fra Andenes. Fotograf: Birger Lindstad

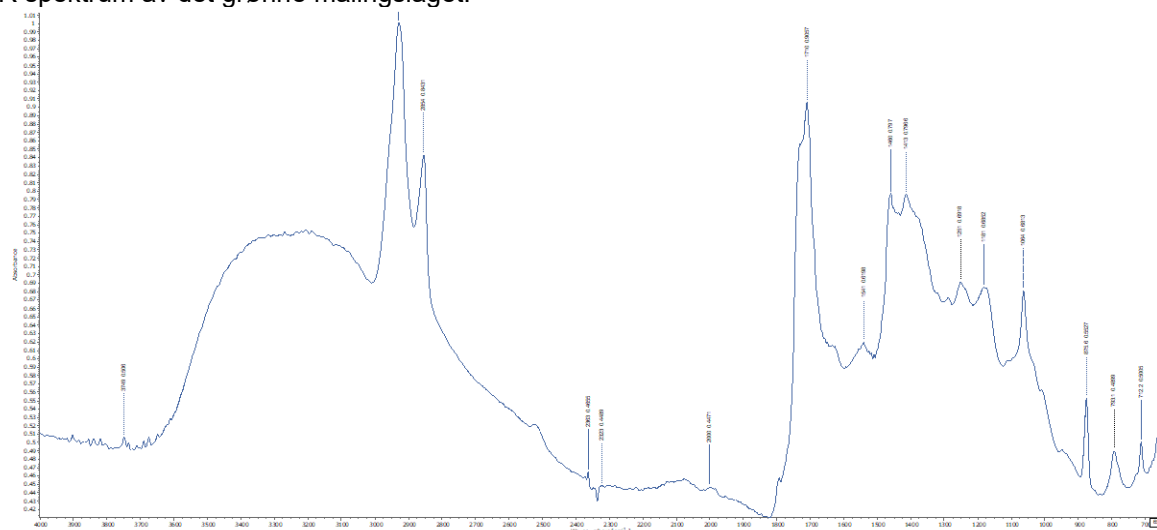
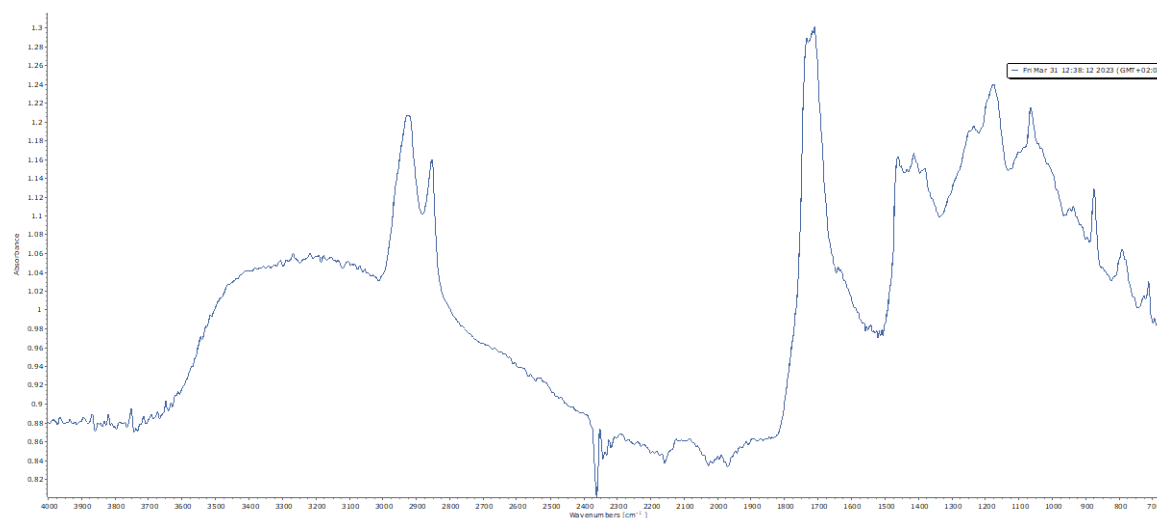
FTIR analyser av det grønne laget (sekundært, da det ligger ned i sprekke på forrige lag) viser karakteristiske IR-bånd av det kobberbaserte grønne pigmentet verdigris.

IR spektrum av det grønne malingslaget.

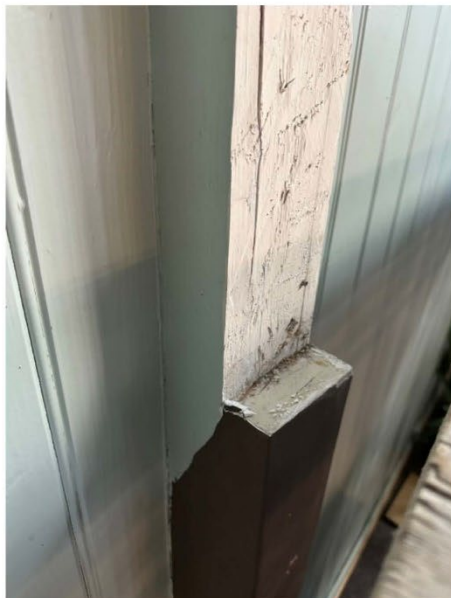
Fig. 3: Konsol der korsbjelken skal festes. Det ble tidligere brukt to spiker som ble sagt av ved de-montasje.

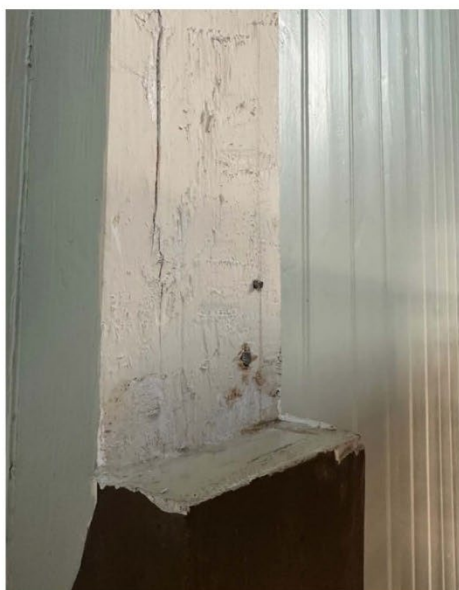
Fig. 4: Støv og smuss ble fjernet.

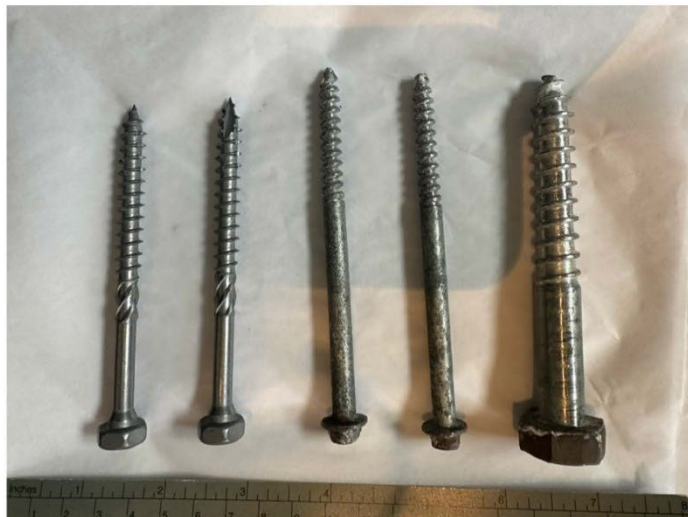
Fig. 5: Skruene til å feste krusifikset. To skruer (i midten) ble skiftet (skruene til venstre)

- Krusifikset ble festet på veggen ved bruk av fire skruer. Skruene på korsarmene har vært slitt og ble skiftet (fig. 5). I tillegg ble det brukt treskrue på den nederste delen av korsbjelken (fig. 15, 16)

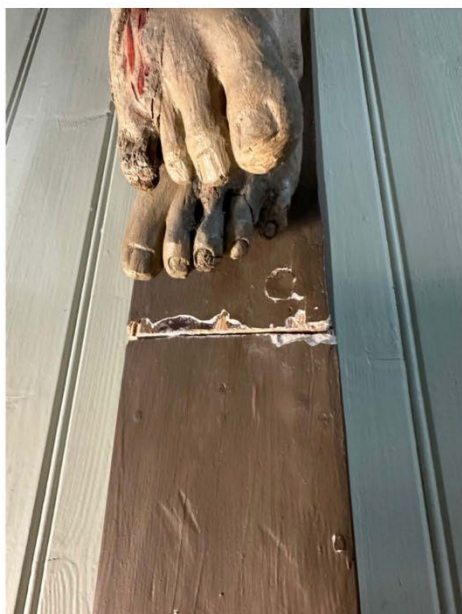
Fig. 9: Etter montasje. Skjøt er synlig

- Skjøt mellom korsbjelken og konsol (fig. 9, 10) ble avisolert med hudlim ca. 7% før området ble kittet med Modustuc® (fig. 17). Dagen derpå ble kitt slipt med lett fuktet bomullspinne og mikrosporesvamp blitz-fix® . Kitt ble avisolert med hudlim ca. 5%. Retusj ble utført med gouache, fa. Schmincke og fa. Winsor&Newton. Retusj ble avisolert med skjellakk lemon i ethylalkohol ca. 8 %. Sluttretusj ble utført med olje-harpiks, fa. Schmincke (fig. 18).

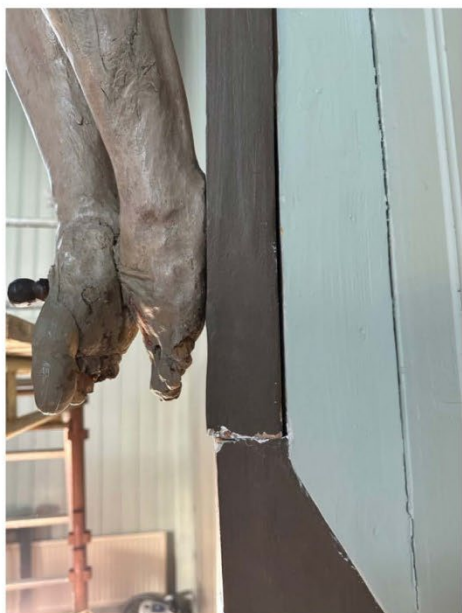
Fig. 10: Etter montasje. Skjøt er synlig

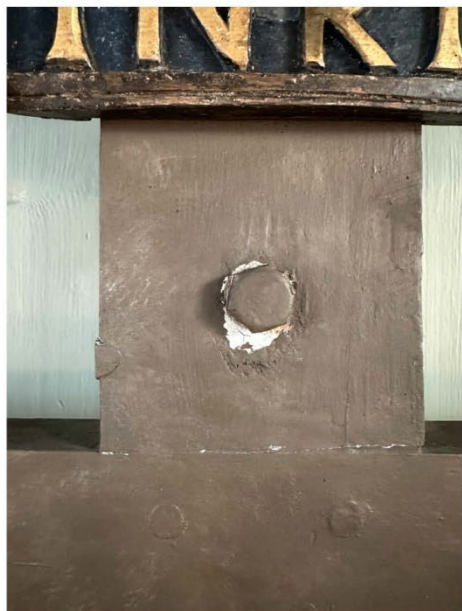
Fig. 11: Etter montasje. Utfallsområdet rundt skruen

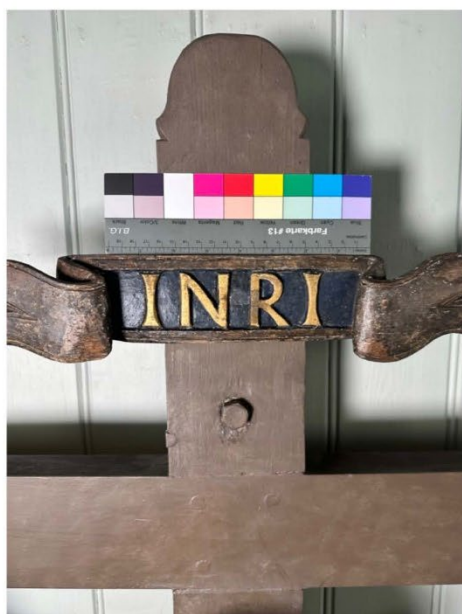
Fig. 12: Utfallsområdene ble retusjert.

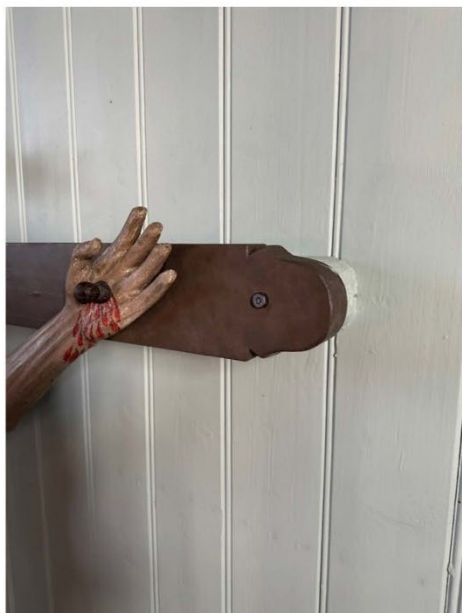
Fig. 13: Etter montasje, skruer på korsarmene ble skiftet

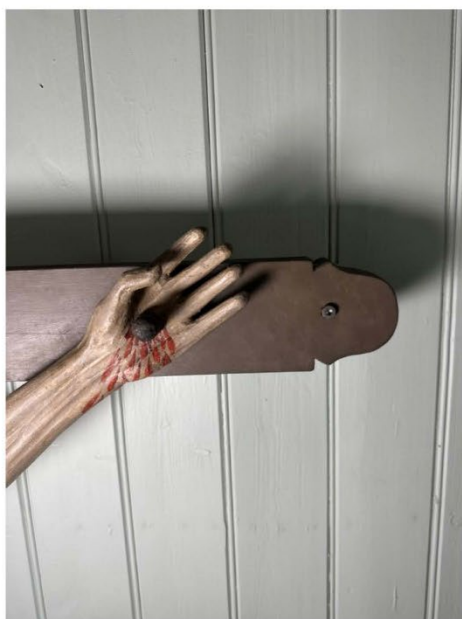
Fig. 14: Skruerhodet ble «retusjert»

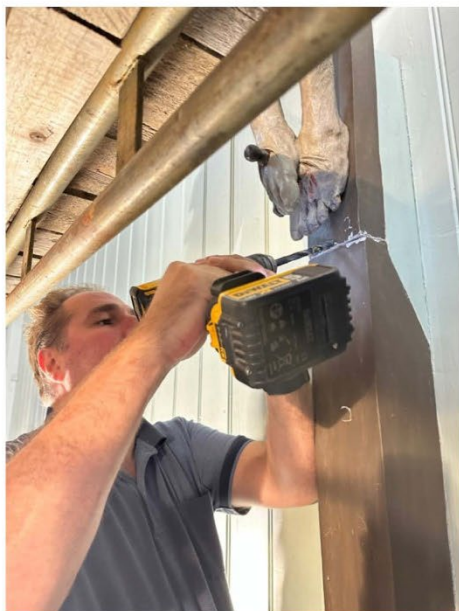
Fig. 15: En tre-skrue ble festet på den nederste delen av korsbjelken (kirkeverge Jan Harald Andersen)

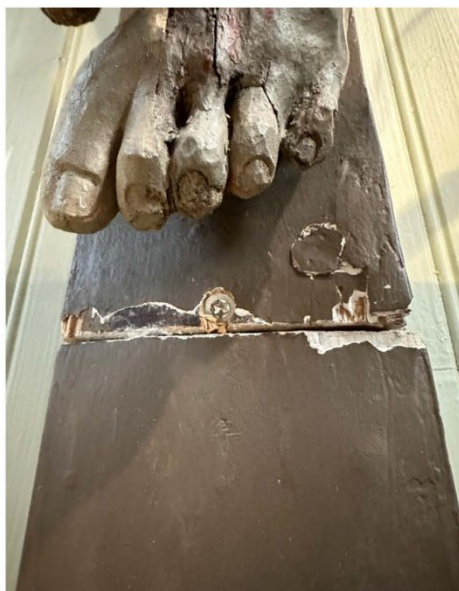
Fig. 16: Skjøl og utfallsområder i malingslagene.

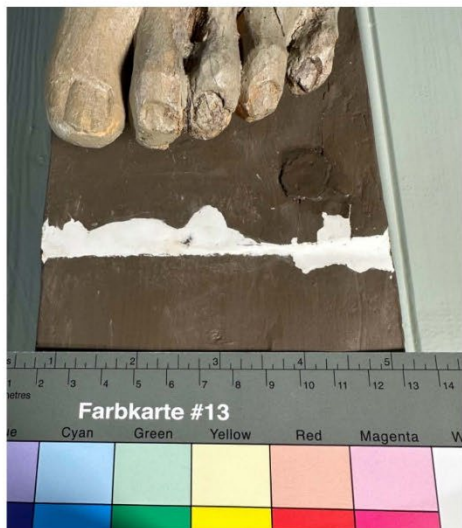
Fig. 17: Skjøt ble kittet

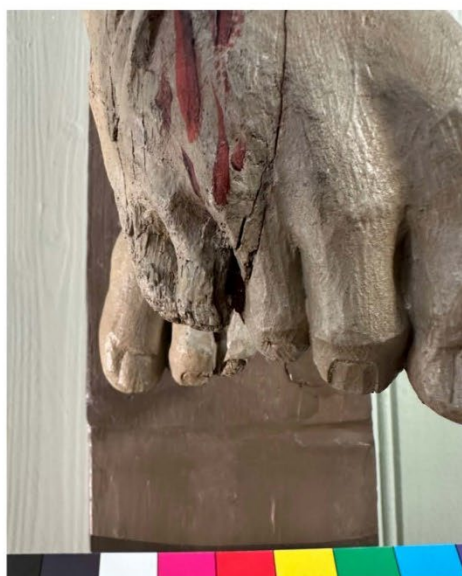
Fig. 18: Området ble retusjert
