SIKRINGSTILTAK PÅ MJØSKASTELLET. DEL 2.

Steinsholmen, Ringsaker kommune, Innlandet

Tittel Sikringstiltak på Mjøskastellet. Del 2. Steinsholmen, Ringsaker kommune, Innlandet	Rapporttype/nummer NIKU Rapport 346	Publiseringsdato [Publiseringsdato]
	Prosjektnummer 1022665	Sider 34
	Avdeling Arkeologi	Tilgjengelighet Åpen
Forfatter(e) Meyer, Regin	ISSN 2703-7797 ISBN 978-82-8101-495-4	Oppdragstidspunkt / periode utført 25–29.09.2023
	Forsidebilde Mjøskastellets ytre sørøstre hjørne. Foto-nr: Cf55630_NIKU_0001

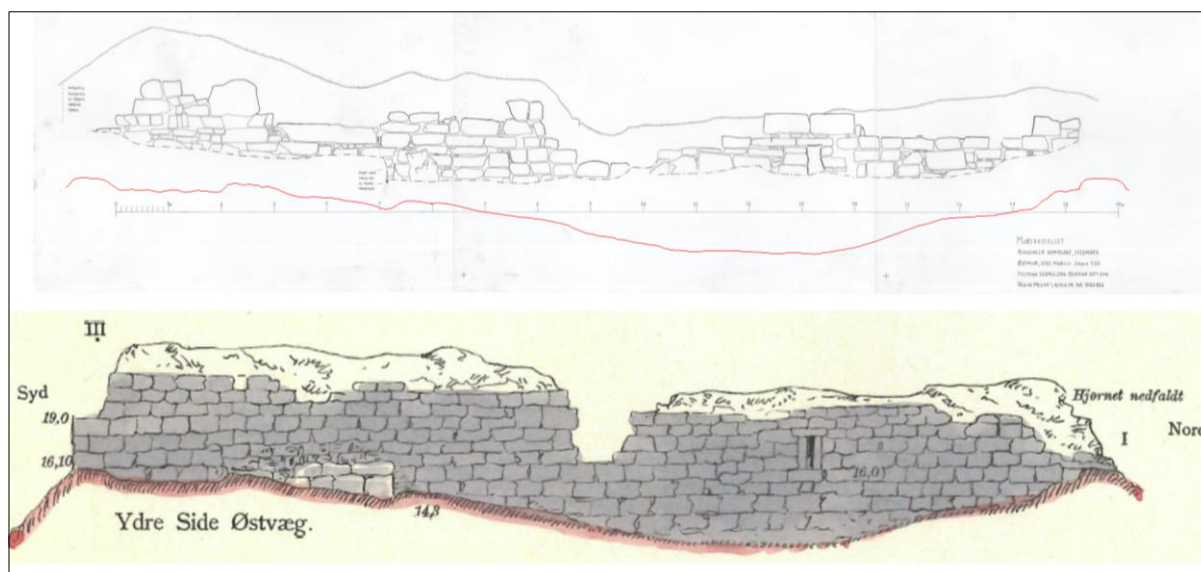
Figur 1: Sammenstilling av NIKUs oppmålingstegning fra 2016 og Blix' skjematiske tegning fra 1897. Rød linje markerer nivået på Blix' utgravningssjakt (fra NIKU Oppdragsrapport 47/2017).¹⁹ Forskjellen på Blix' utgravningsnivå og dagens nivå er påfallende.

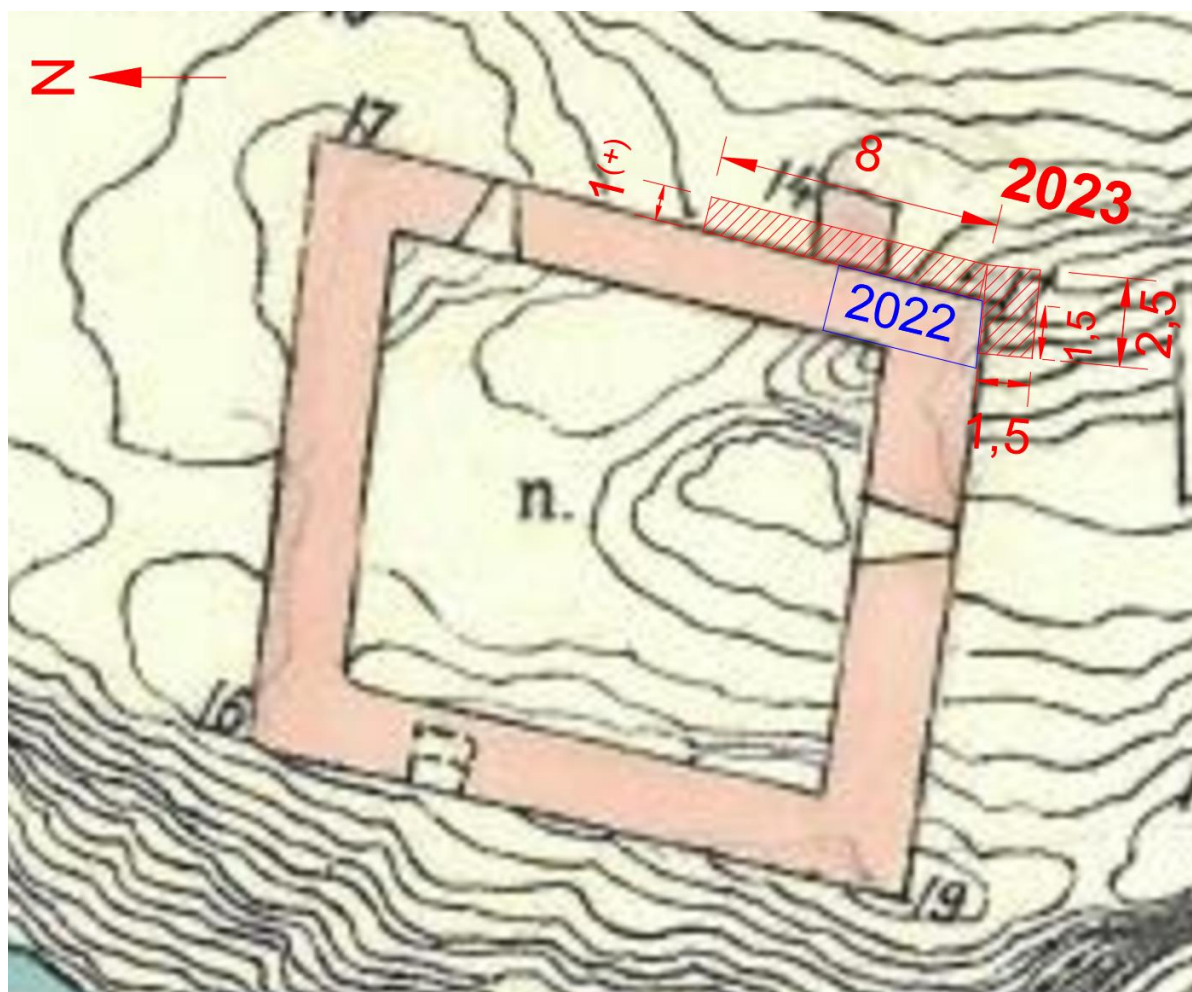
Fjorårets fiberduk ble tatt av. Det var ingen endringer i murverk eller i sjakten siden 2022. Arbeidet konsentrerte seg nå om å grave ned i massene langs sørmuren og østmuren. I plan innebar dette å grave fra hjørnet 1,5m Ø–V og fra hjørnet 7,5m N–S (fig.3). Omtrent 3m fra hjørnet ligger en stor stein i sjakten som falt ut av murskallet påsken 2020 (note 23; fig.19). Denne steinen er så stor at det ikke var mulig å løfte den ut. Gravebredde var ca. 1–1,5m og fulgte de gamle sjaktene. Gjennomføringen fulgte slik sett prosjektplanens spesifikasjoner.

Figur 3: Feltarbeidet i 2022 og 2023 skissert på Blix' plantegning fra 1896.

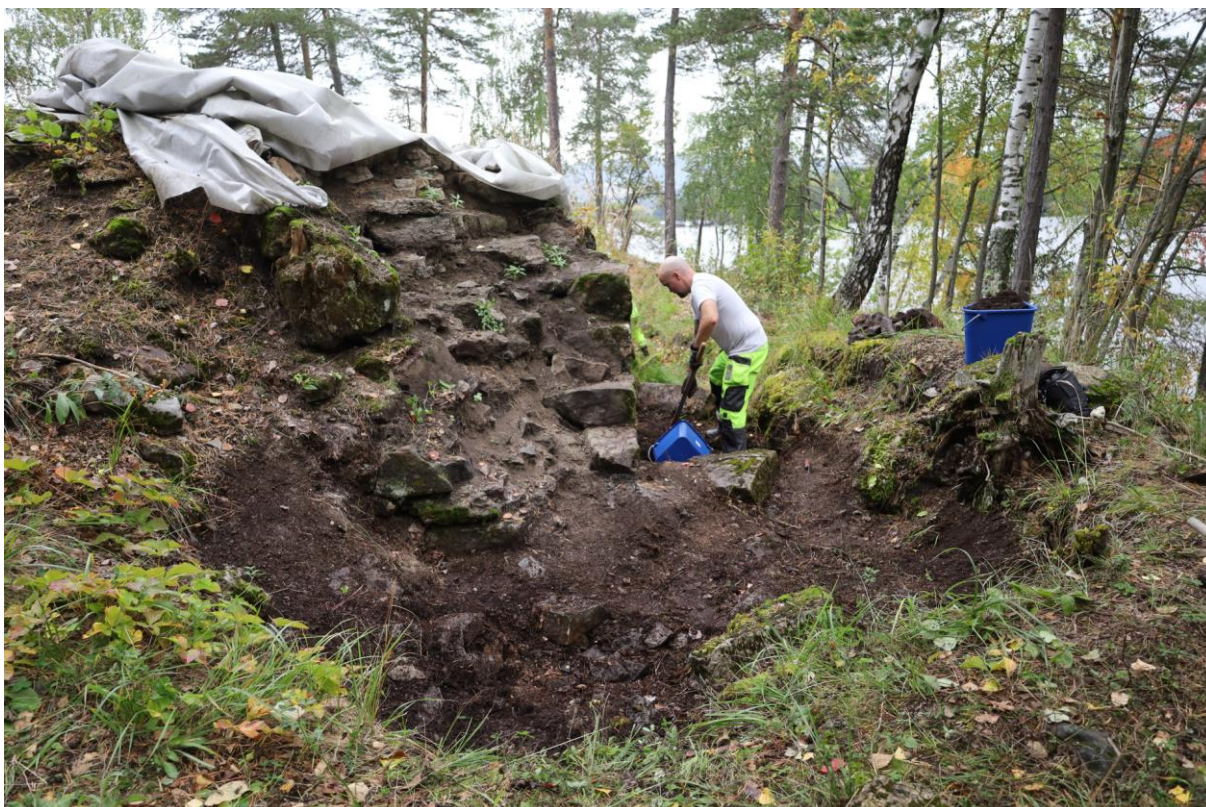
Figur 4: Sett mot nord: feltarbeidet begynner. Stefan Bakke graver langs østmuren. Foto-nr: Cf55630_NIKU_0002.

Arbeidet begynte med å fjerne løv, løsmasser og løse steiner som lå øverst i sjaktene. I østre sjakt lå det dessuten en hel del humusholdig matjord. At vi her på ingen måte var nede på middelalderse kulturlag kunne bekreftes med funn av moderne avfall slik som emballasje og innpakning for Kvikk-lunsj og Snickers. I tillegg ble det funnet glasskår, ølkork (Ringnes sommerøl), og en brukt patron for 7.62 mm kaliber (Mauserammunisjon?).

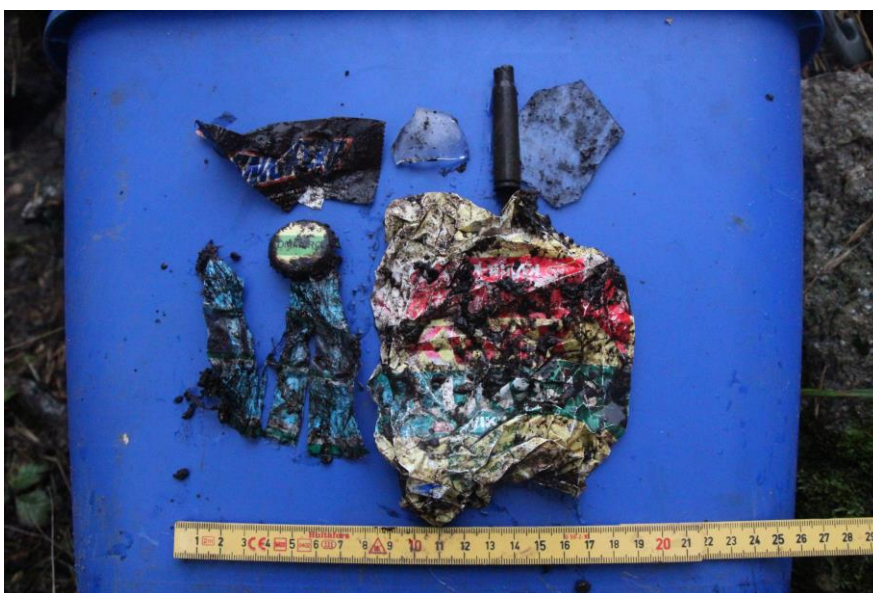
Figur 5: Moderne avfall funnet under utgraving i sjaktene Ø-V og N-S ved det sørøstre hjørnet.

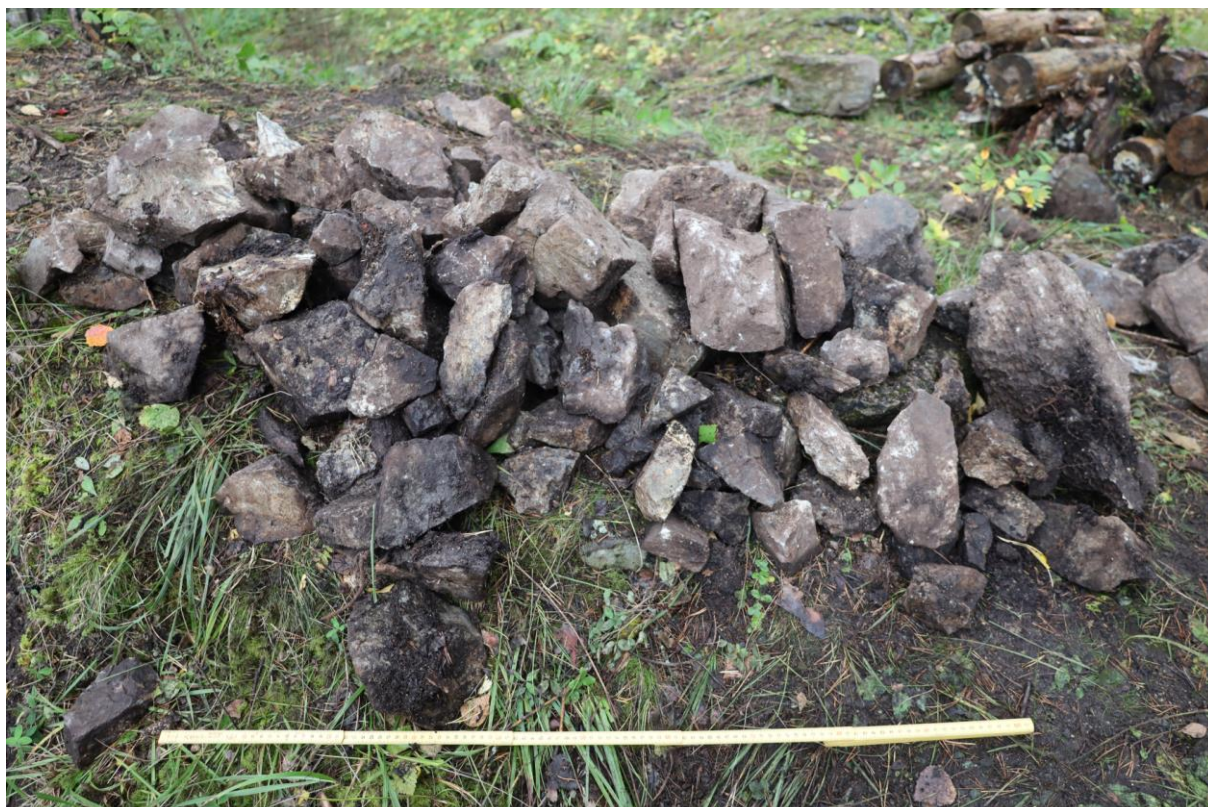
En del av disse steinene ble tatt ut da det ble gravet dypere (se fig.7). I steinmassen ble det dessuten løftet ut 6–7 steiner av større dimensjoner. Disse var også bruddsteiner og helt klart byggesteiner, med karakteristikk som byggflate, visside og mørtelspor. De er åpenbart revet ut fra murverket (se fig.8). En av dem kunne også identifiseres som rød sandstein, noe som geologisk har blitt påvist tidligere.²⁵ En annen var en fint bearbeidet kvaderstein.

Figur 7: Bruddsteiner som ble tatt ut av sjakten. Foto-nr: Cf55630_NIKU_0004.

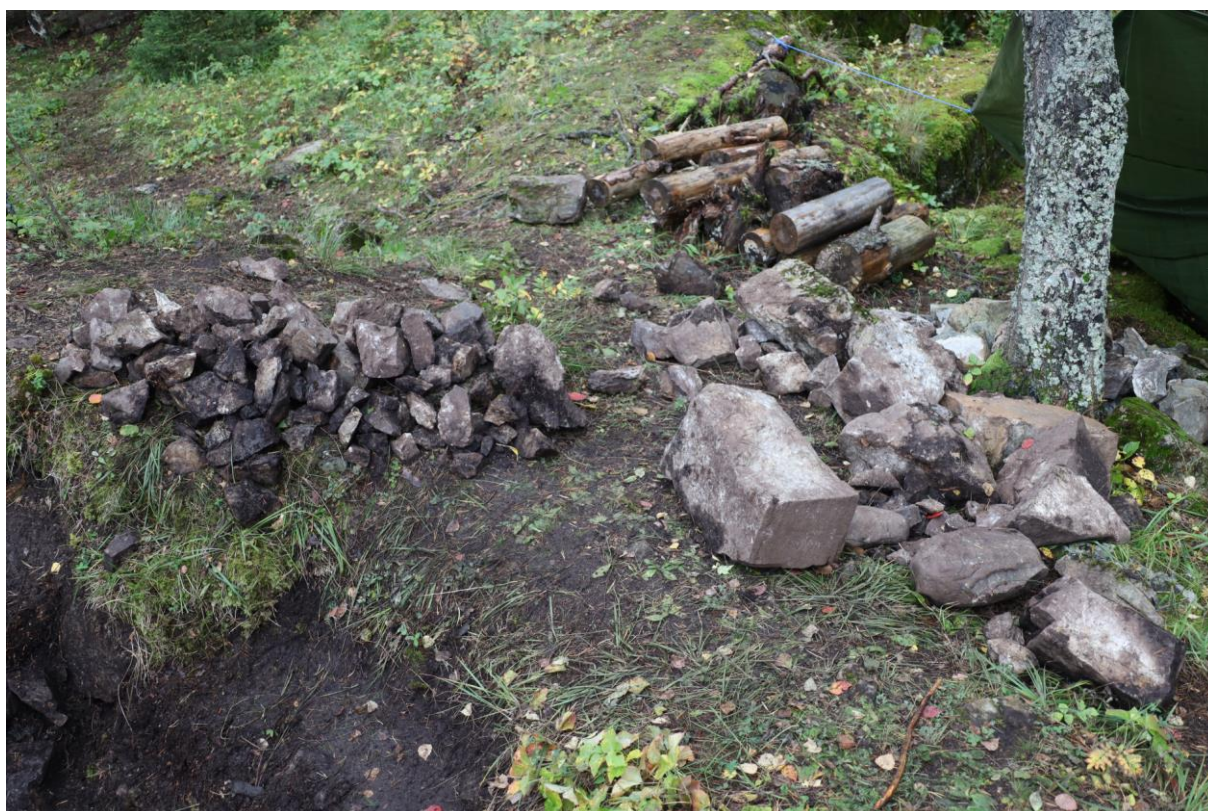
Figur 8 Sett mot sørøst: Mindre bruddsteiner som ble tatt ut av sjakten (t.v.) samt større bygningssteiner, deriblant en kvaderstein (t.h.). Foto-nr: Cf55630_NIKU_0005. Kvadersteinen som ble funnet i massene.

I steinmassene ble det funnet en kvaderstein stående på skrå nedover.²⁶ Den ble tatt ut og lagt på kanten like ved (fig.8). At steinen ble funnet like ved kastelets hjørne passer godt med at dette er et kvaderhjørne, noe som forklares senere i rapporten. Det er også mulig at kvadersteinen som ble tatt ut kan ha vært i en dørinnfatning og inngått i selve døranslaget, men nærheten til hjørnet gjør at den mest sannsynlig har stått der.

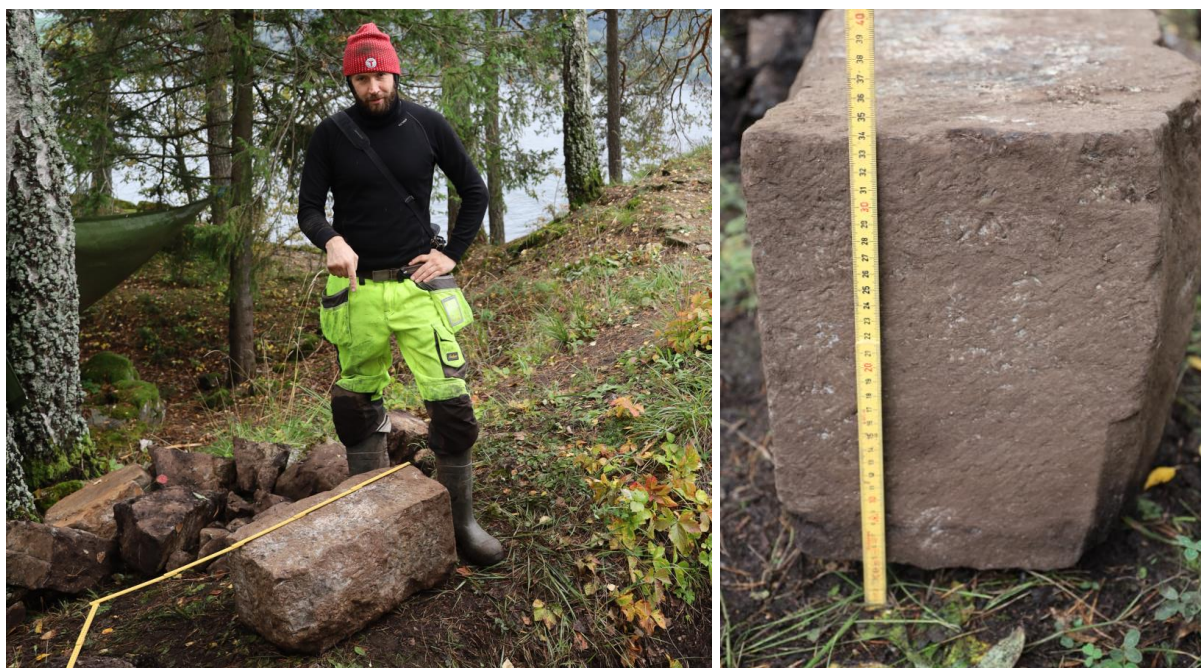
Byggsiden veksler mellom en fint tuktet flate og en grovt tuktet flate. Den finere flaten kan være bearbeidet slik for å få til et godt forband til skiftet over, for eksempel i et hjørne hvor steinene ligger i alternerende retninger.

Steinen er avslått enkelte steder på kantene, men ikke verre enn at det er mulig å lese dens opprinnelige form.

Figur 9A: Sett mot sørvest: kvadersteinen er tatt opp av sjakten og lagt på kanten. Foto-nr: Cf55630_NIKU_0006.

Figur 9B: Kvadersteinens korte visside. Foto-nr: Cf55630_NIKU_0007.

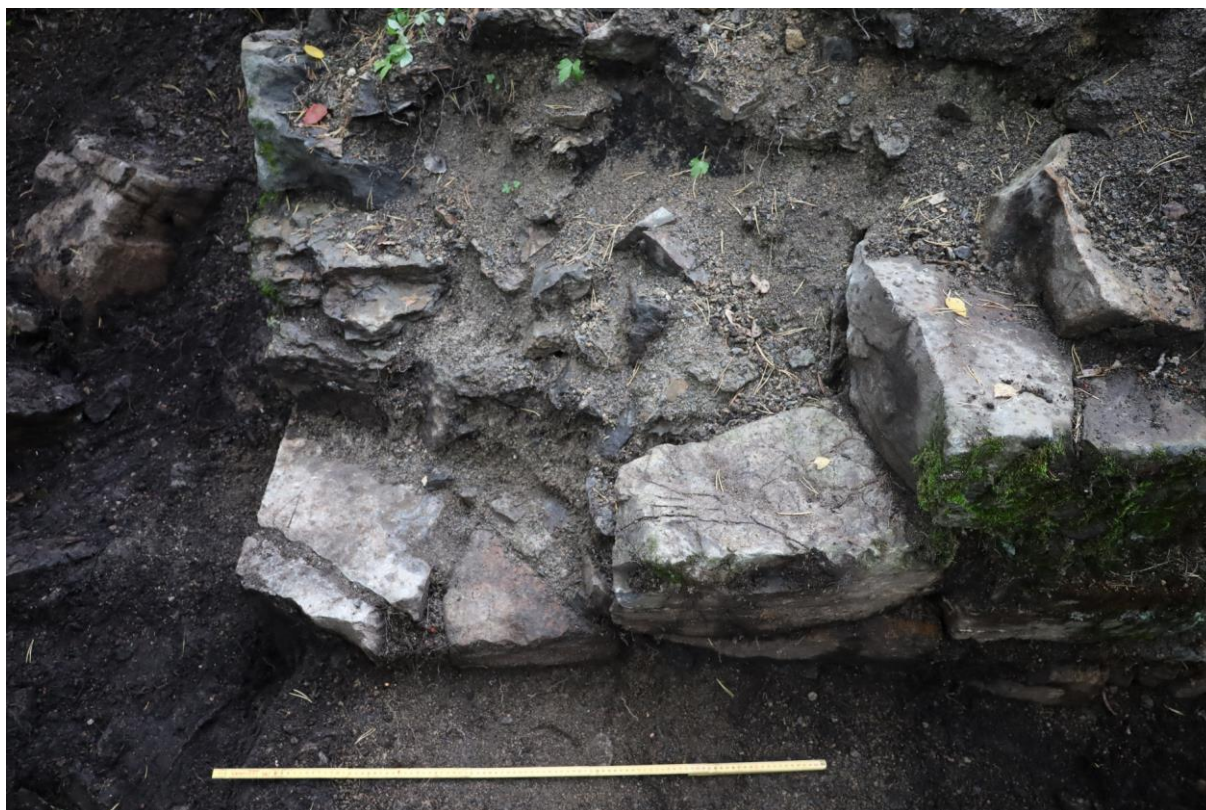
Figur 15: Sett mot vest. Det sørøstre hjørnet. Foto-nr: Cf55630_NIKU_0013.

Under feltarbeidet ble også hjørnespissen av det nevnte hjørnet frilagt, noe som ikke var synlig i 2022 og heller ikke i eldre dokumentasjon tilbake til 1928. Her kom det frem en kvaderstein i hjørnet. Den var intakt, bortsett fra en sprekkeskadet og avslag i øst. Over denne er det et negativt avtrykk inn i kjernen med samme dimensjoner som ex-situ-kvadersteinen. Tilbakeføring er derfor mulig. Hjørnet med kvader fortsetter videre ned i massen.

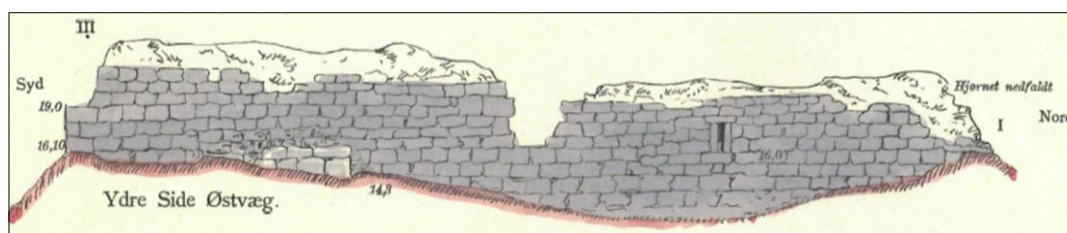
Skal vi tro Blix' profiltegning av østmurens murliv med sekundærmuren inkludert så er det litt i underkant av en meter fra 2023-nivået til berggrunnen (fig.1, fig.20). Videre ser vi at Blix har tegnet to skift med murskall i øst som ut fra grunnplanet hans må befinne seg lengre øst enn det som ble gravet ut i 2023. Likedan fortsetter det sørøstre hjørnet kun et skift ned til berget. Imidlertid forstår vi at dette er høyst usikkert når vi ser hvor skjematisk og ukorrekt murverket ellers er gjengitt på tegningen hans. Videre ser man på plantegningen hans at sekundærmuren har en rett avslutning i nord, mens den i øst har en hakket kant. Betyr dette at muren virkelig stopper 1 meter lengre øst? Eller er avslutningen usikker?

Figur 20: Fra «Udgravninger paa Stensholmen i Mjøsen» (Bl.VII).³¹

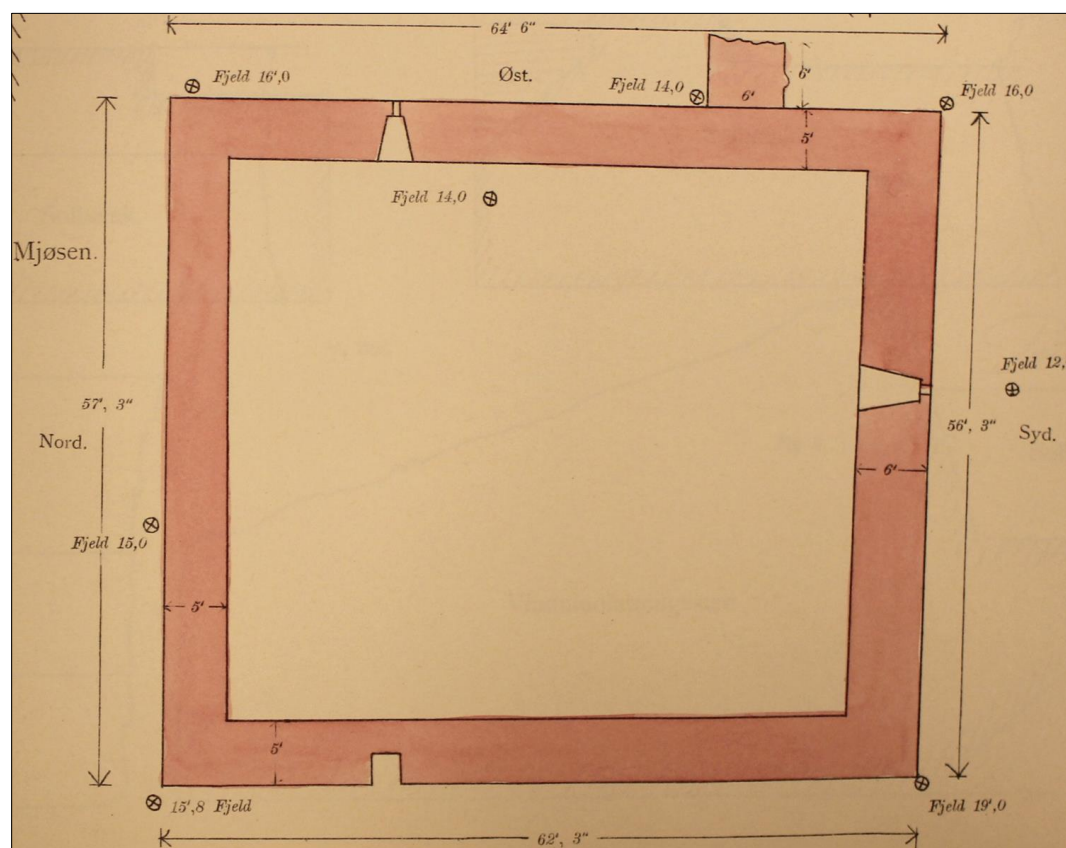
Massene i østsjakten N–S besto også av torv og matjord, og lengst sør dukket steinlaget opp som er beskrevet tidligere. Imidlertid traff vi på murverk umiddelbart under torven 6–7m nordover fra det sørøstre hjørnet. Dette murverket samsvarer med det Blix omtaler som «*..rester af et Fundament..*» med tolkningen «*..det formodes at man her har Underbygningen til en Trap, der har ledet op til en Dør i 1ste Etages Væg paa dette Sted.*»²⁹ Dette er tegnet inn på Blix' plan i form av en enkel firkant på ca.2x2m uten detaljer, og med maks avstand på 6m fra det sørøstre hjørnet (fig. 20–21). Maksavstand målt i 2023 var 6,5m, så det er ingen tvil om at dette er den samme muren.

Figur 21: «Grundplan af Donjon paa Stensholmen i Mjøsen» (Bl.VIII).³²

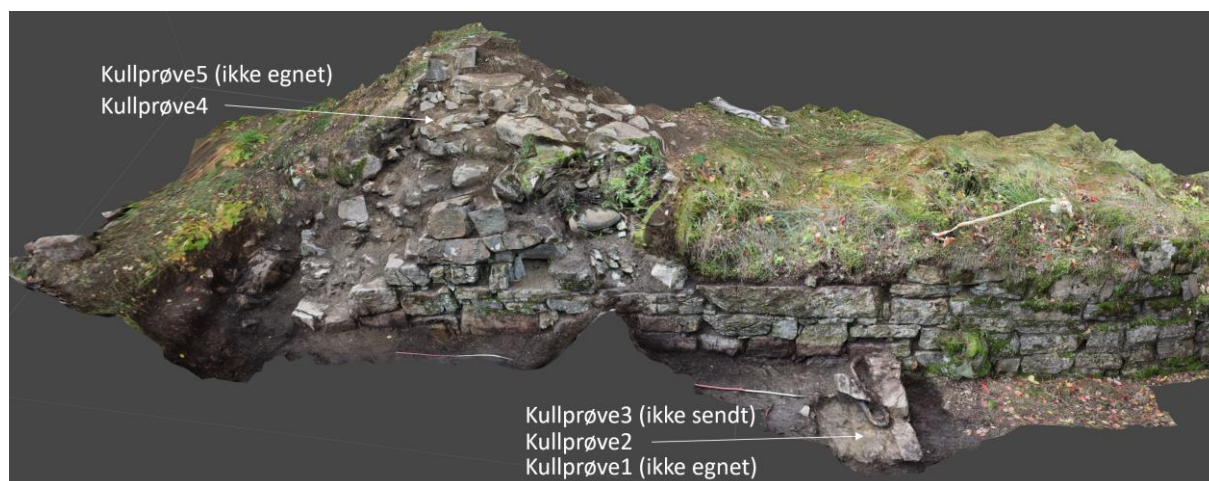
Det ble tatt ut totalt 5 stk. trekullprøver fra murkjernene i ruinen. Prøve 1–3 ble tatt fra sekundærmuren («Blix' trapp») og prøve 4–5 ble tatt fra kastelets ytre sørøstre hjørne. I alle tilfellene ble prøvene tatt ut fra murkjernene hvor trekullet antas å ha inngått som tilslag i mørtelen. 4 av prøvene ble sendt til Barnas UAB (Vilnius Radiocarbon) for C14-datering. Dessverre var kun 2 av prøvene egnet for datering (prøve 2 og prøve 4) da de øvrige ikke inneholdt tilstrekkelige mengder karbon (fig.22–23).

Figur 22: Sett mot vest: Skjermbilde av 3D-modell (IBM) med prøvested for kullprøve 2 i sekundærmuren og kullprøve 4 i kastelets sørøstre hjørne (RMNIKU 2023).

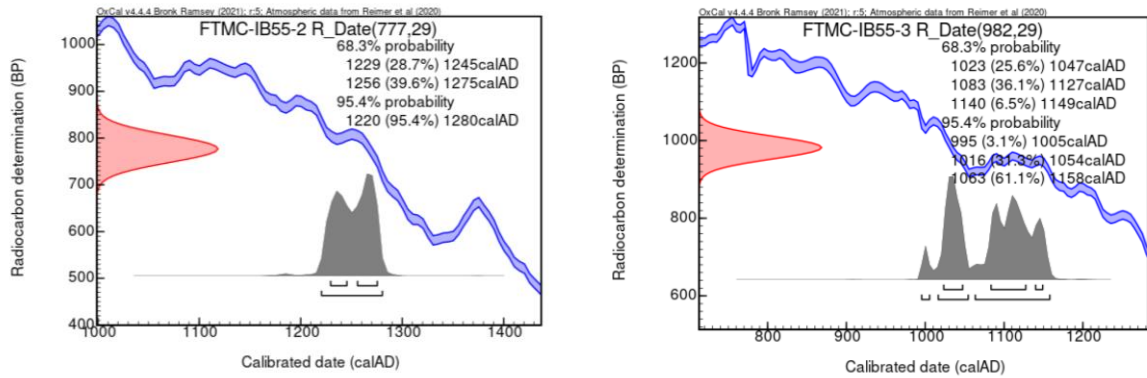
Kullprøve 2 gav kalibrert datering 1220–1280 calAD med 95.4% sannsynlighet, noe som er innenfor både Håkon Håkonssons (1217–1263) og Magnus Lagabøtes regjeringstider (1263–1280). Dateringsspennene innenfor 1 sigma kan vanskelig brukes for sikkert å nyansere resultatet, men dateringsspennet 1256–1275 har noe høyere sannsynlighet (39.6% versus 28.7% for dateringsspennet 1229–1245). Resultatet er uansett ikke overraskende da dette er de eneste kongene som knyttes til borganlegget i de skriftlige kildene.

Kullprøve 4 gav kalibrert datering 995–1158 calAD med 95.4% sannsynlighet. Dette er et overraskende resultat da det finnes ingen kjente tilfeller av kalkmurte steinborger i Norge så tidlig (Sverre Sigurdsson første steinborger i Norge ble bygget på slutten av 1100-tallet). Dateringen skal sannsynligvis plasseres i det seneste spennet, dvs. 1063–1158, men 1 sigma skyver den mest sannsynlige dateringen noe tilbake, til mellom 1083 og 1127. Resultatet bør uansett tolkes med varsomhet da det er noe uvisst hvordan trekullet har endt opp i mørtelen samt at det som eventuell feilkilde kan gi datering eldre enn selve tidspunktet for byggingen av kastelet. Samtidig er prøveresultatet interessant nok med tanke på en eventuell ukjent byggefase, slik at man i fremtiden bør ta flere dateringsprøver fra ruinen.

Figur 23: Dateringsresultater for kullprøve 2 (FTMC-IB55-2) og kullprøve 4 (FTMC-IB55-3) (Barnas UAB Vilnius Radiocarbon. Dating Certificate No. 2024-01-15-FTMC-IB55)

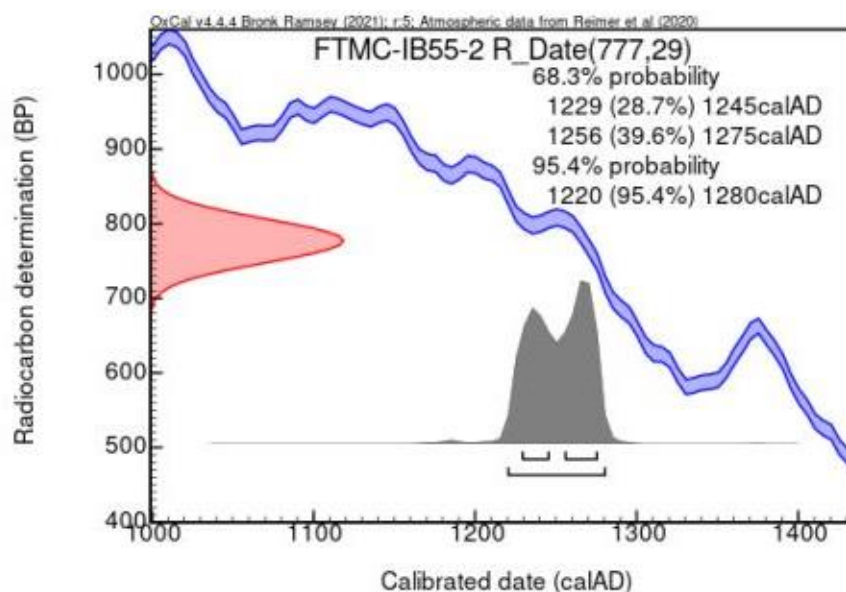
Fig. 1. Radiocarbon date 777 ± 29 BP (red), part of the calibration curve (blue) and the calibrated probability density function (grey) calculated in OxCal.

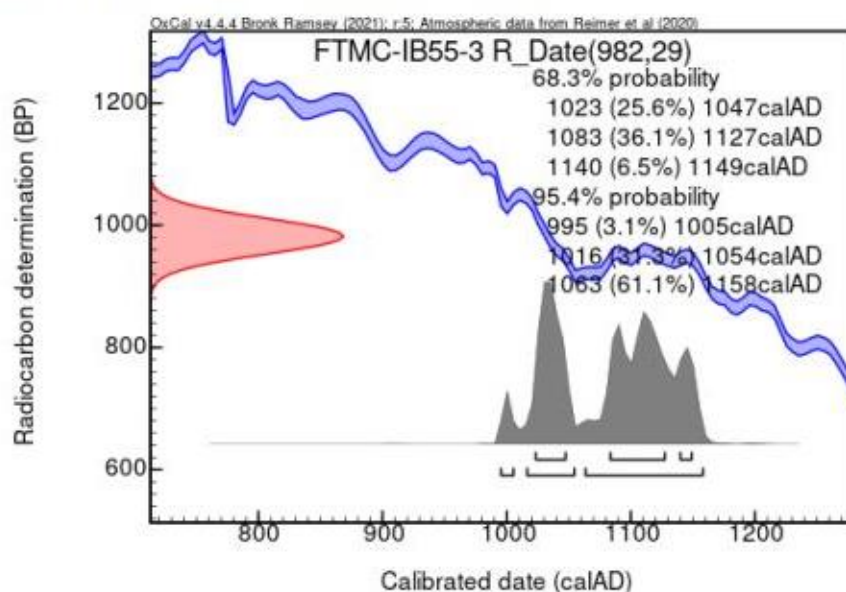
Fig. 2. Radiocarbon date 982 ± 29 BP (red), part of the calibration curve (blue) and the calibrated probability density function (grey) calculated in OxCal.
