TILSTANDSVURDERING AV EMANUEL VIGELANDS FRESKER I GAMLE KREMATORIUM

Vestre gravlund, Oslo

Tittel Tilstandsvurdering av Emanuel Vigelands fresker i gamle krematorium Vestre gravlund, Oslo	Rapporttype/nummer NIKU Rapport 363	Publiseringsdato 13.06.2024
	Prosjektnummer 1022824	Sider 37
	Avdeling Konservering	Tilgjengelighet Åpen
Forfatter(e) Helene Nuland, Susanne Kaun, Elisabeth Andersen	ISSN 2703-7797 ISBN 978-82-8101-512-8	Oppdragstidspunkt / periode utført 25.-26. mars 2024
	Forsidebilde Utsnitt fra «barnet» i felt 2 av kuppelmaleri. Utklipp fra Fotogrammetri Foto: J. Causevic og O. F. Unhammer, NIKU

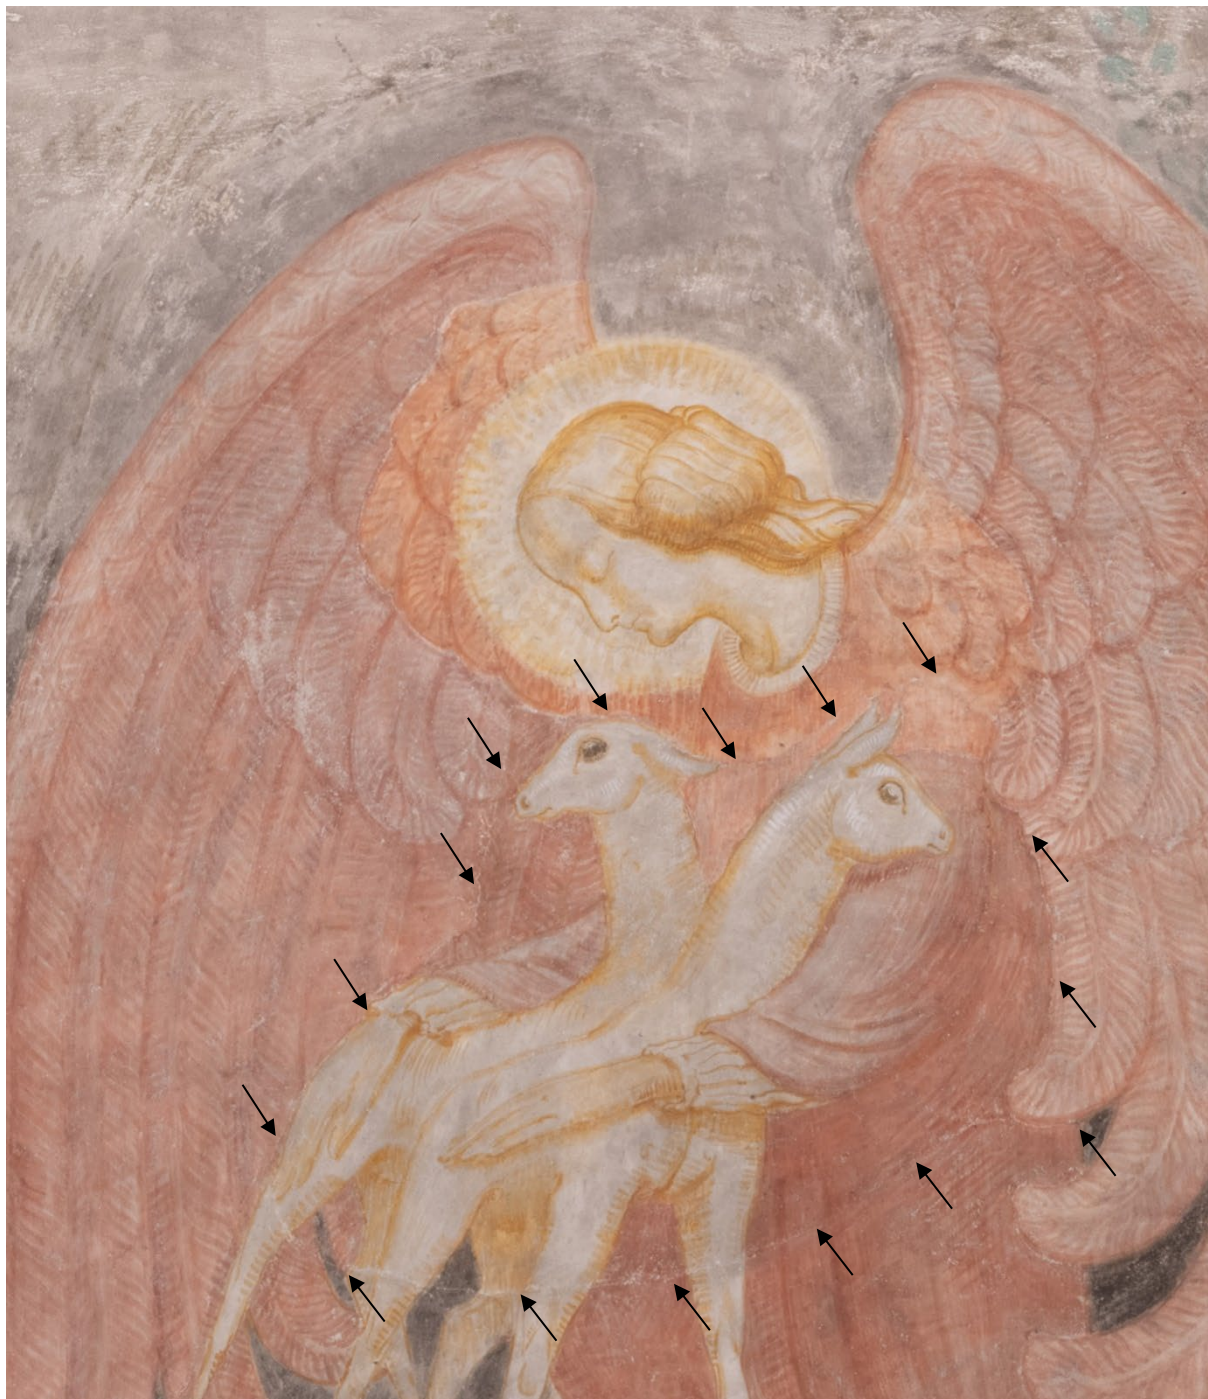
Figur 4 Pilene indikerer dagsverk, utsnitt fra felt 7.

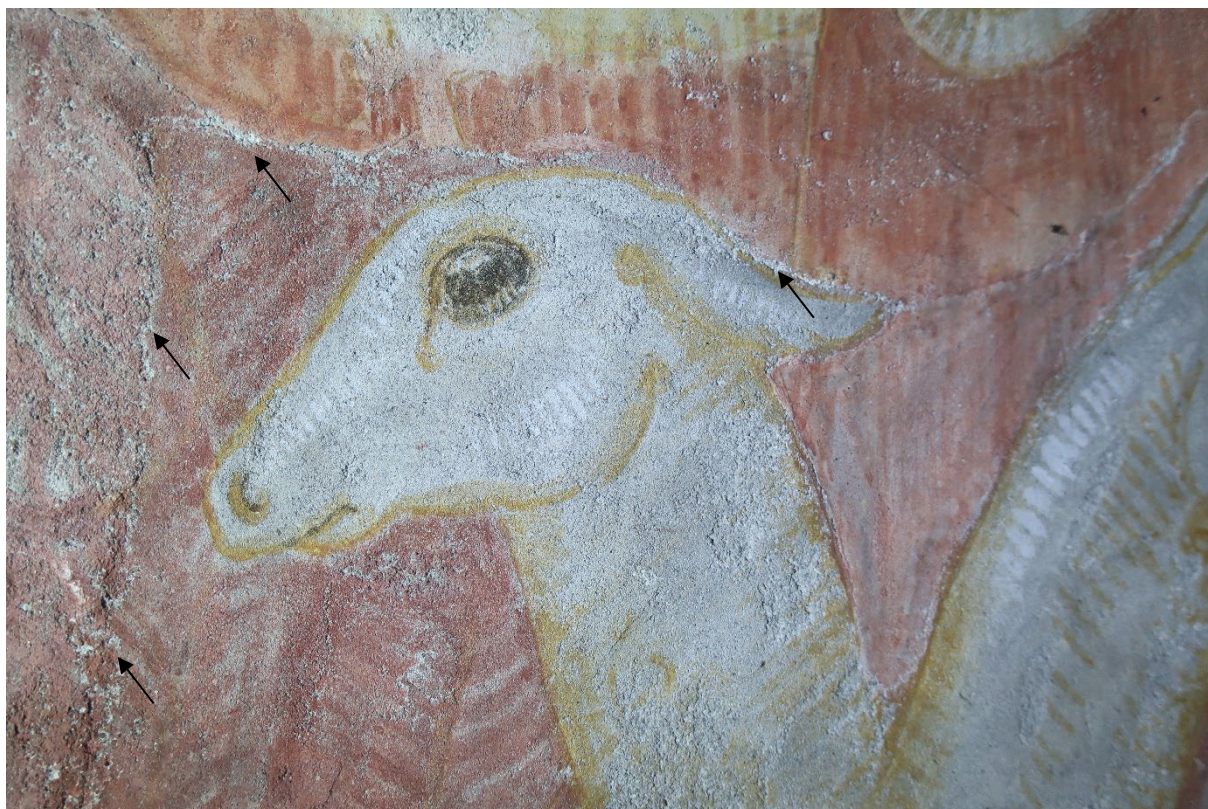
Figur 5 Dagsverk rundt hjortekalven/rådyrets hode, indikert med piler. Detaljene er utført med smale penselstrøk mens dyrets hovedfarge er ubemalt puss. Detaljbilde i sidelys fra felt 7.

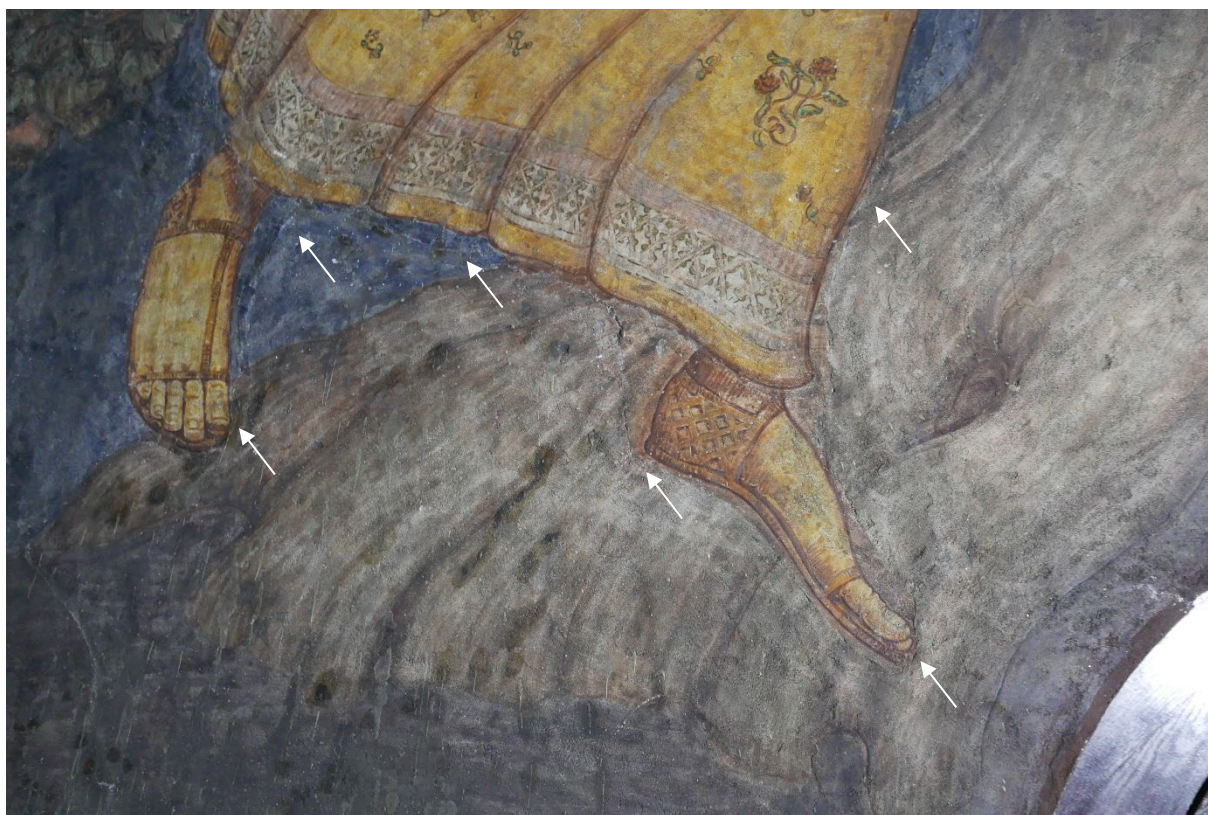
Figur 6 Dagsverk rundt figuren vises ved føttene og enden av antrekket. Utsnitt fra nisjen bak katafalken.

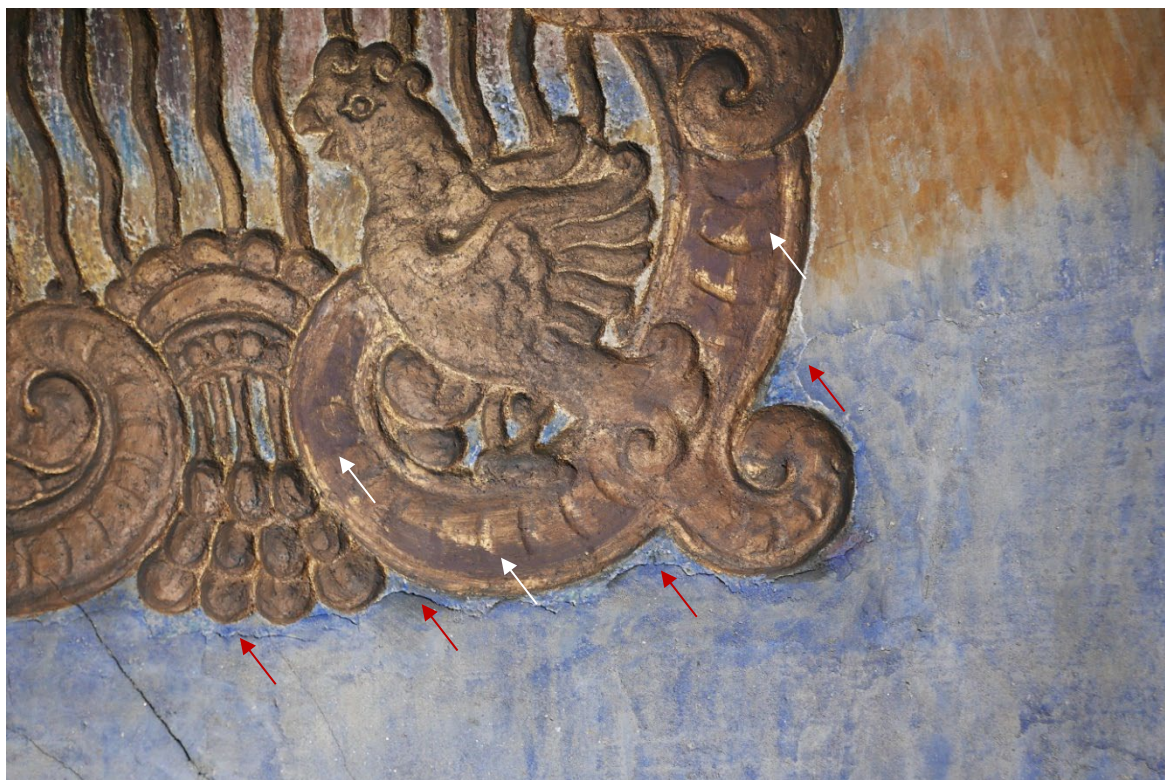
Figur 7 Detaljbilde fra rankedekor og hvelvmaleri i kolumbariet. Malingen mellom stukkatur-elementene skiller seg fra teknikken generelt. På elementet under fuglen sees en mørk patinering over bronseringen, (indikert med hvite piler). Dette er en tidligere reparasjon. Grovere puss er lagt på etter og rundt stukkaturen, som overlapper underlaget stukkaturen er utført på, som antyder at stukkaturen ble utført først (kant er indikert med røde piler).

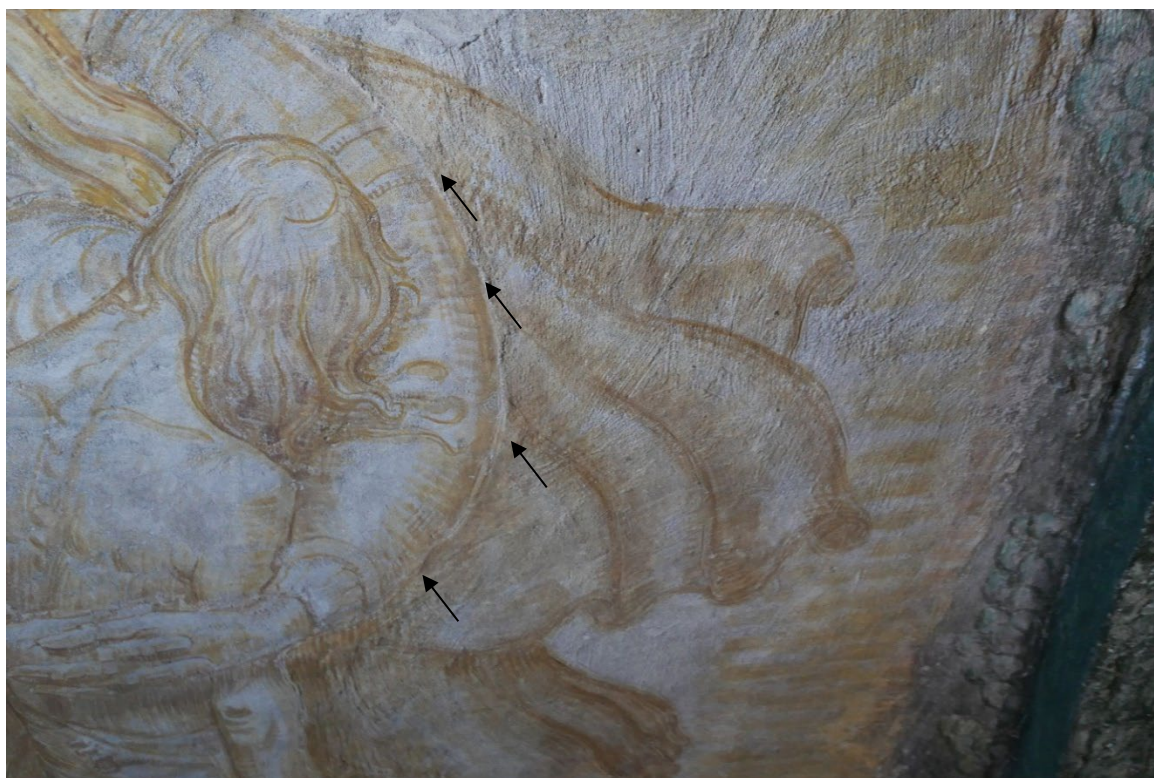
Figur 8 Detaljbilde i sidelys fra felt 8. Deler av figurene er malt på glatt puss med fine penselstrøk. Den omkringliggende puss er grovere og med tydelige penselstrøk i underlaget. Her vises også et dagsverk langs figurens arm (indikert med piler), som også skiller mellom den glatte puss og den grovere.

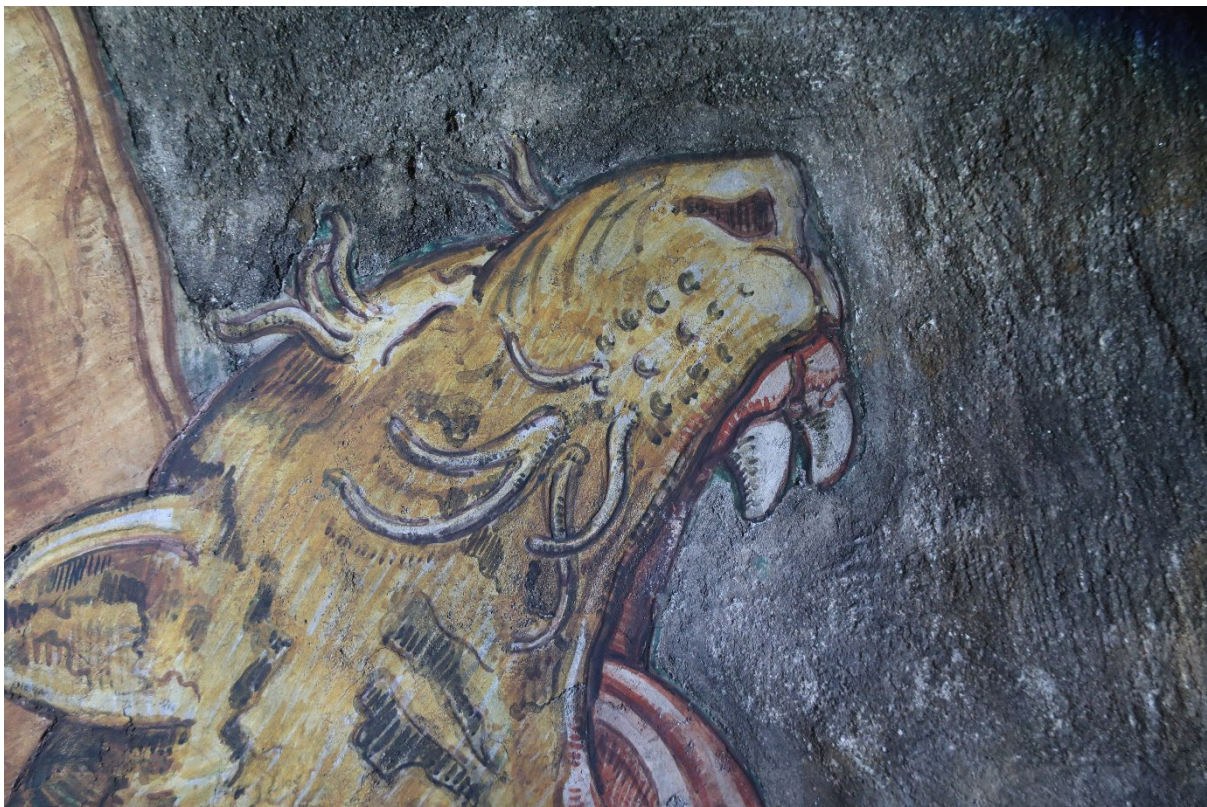
Figur 9 Figuren er utført i nøyaktige detaljer på glatt puss, mens bakgrunnen/omkringliggende puss er grovere i overflatestrukturen med tydelige penselstrøk. På toppen av tigerens hode og i gapet vises tegn til innriss/fortegninger i puss. Detaljbilde fra felt 1.

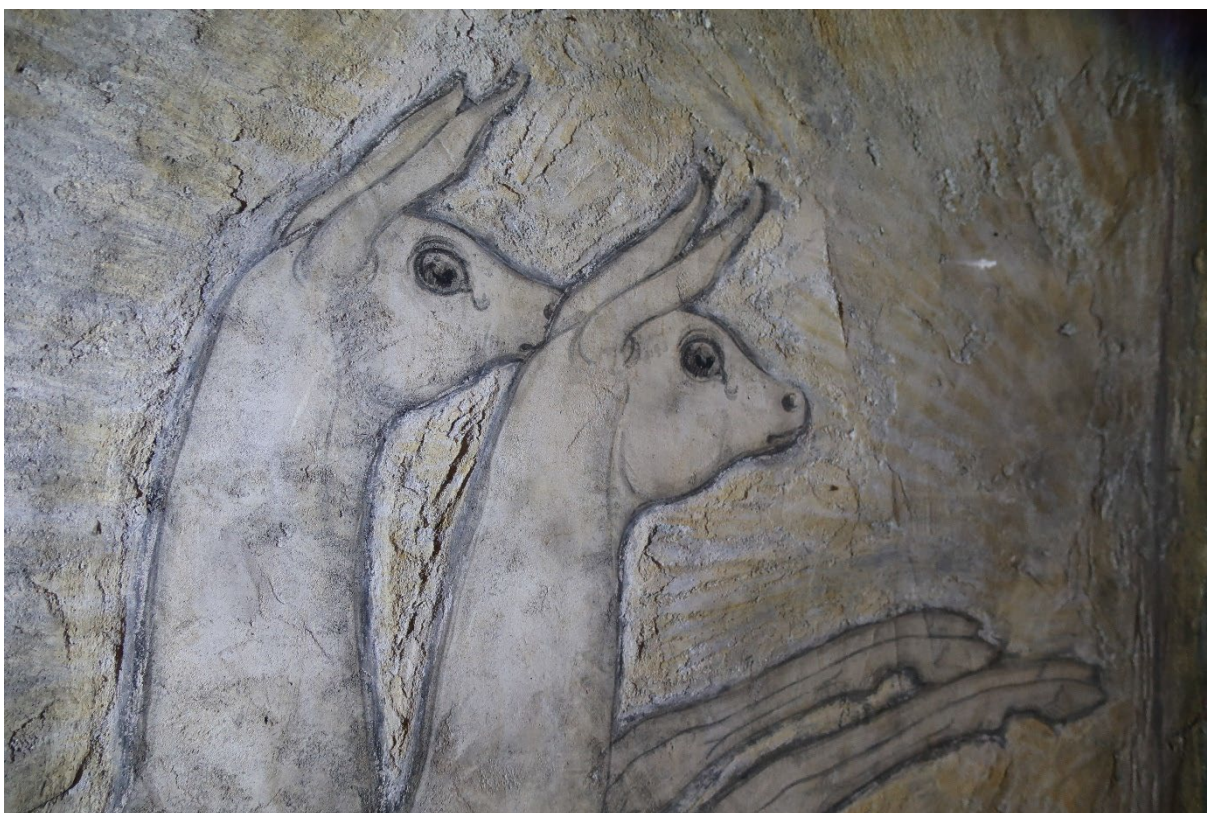
Figur 10 Dyrene er utført på glatt puss med grovere lagt puss rundt. Dyrenes hovedfarge er bar, ubemalt puss. Detaljbilde i sidelys fra felt 6.

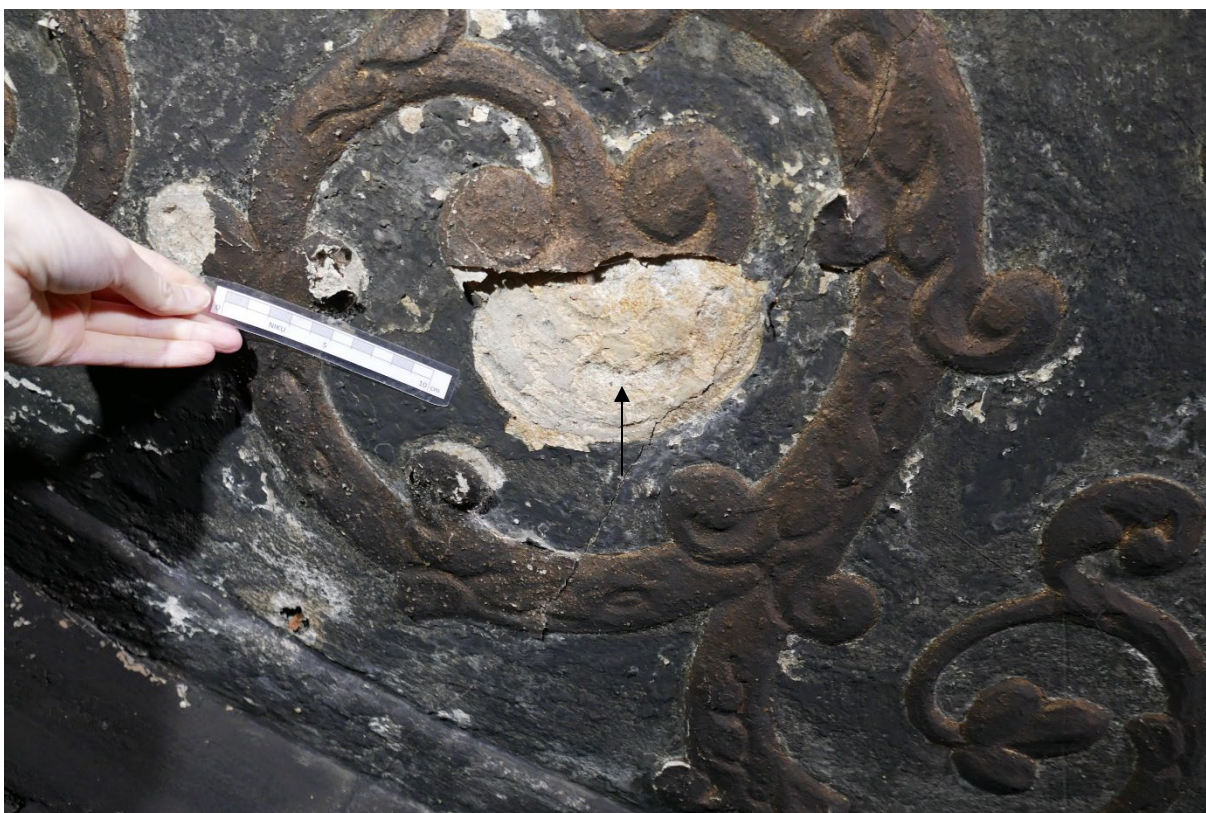
Via hull i taket i kolumbariet (skader) vises en trekonstruksjon og netting som puss (ca. 2 cm tykkelse) er lagt på. Dette indikerer at puss er lagt på en trekonstruksjon med netting.

Figur 12 Stukkaturpussen i det flate taket i kolumbariet er mer kompakt og virker mindre kornete, til sammenligning med pussen i katafalken, som vist i figur 11. Pussoverflaten under stukkaturen er skrappt opp, antakelig for å gi bedre vedheft for stukkaturen (indikert med pil).

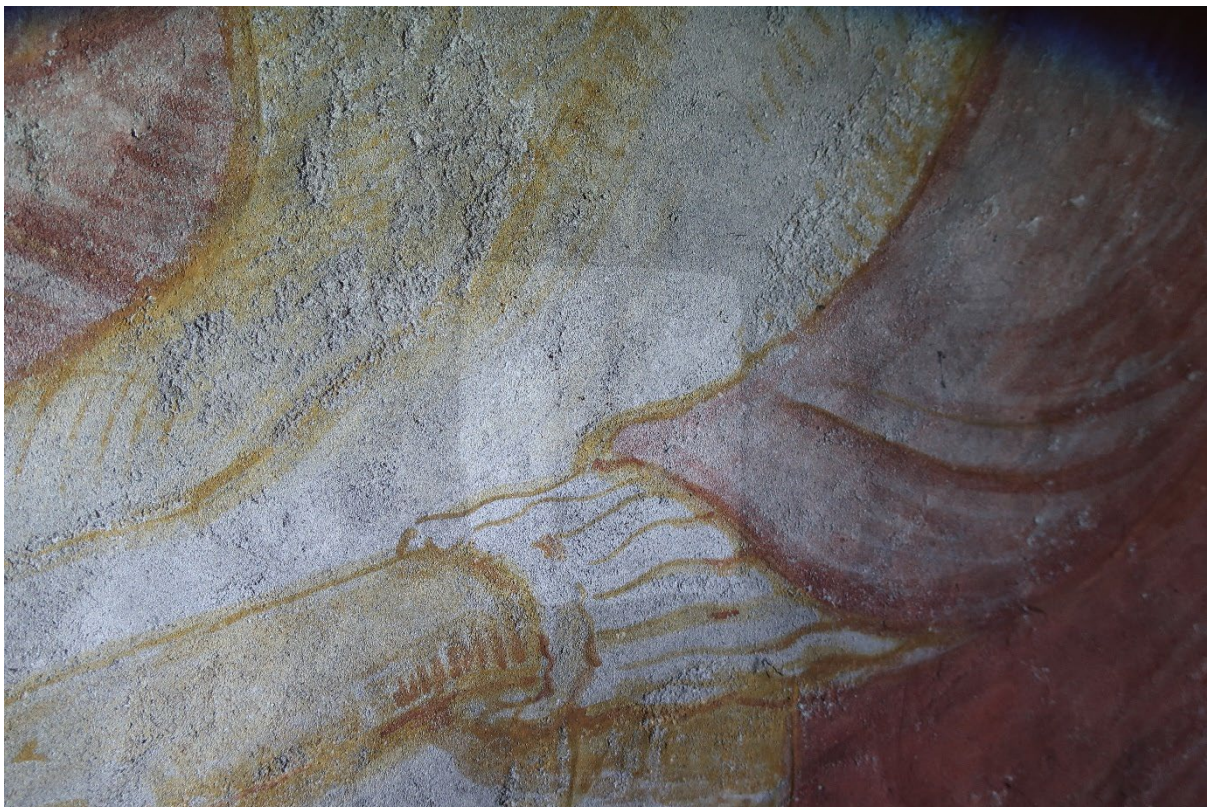
Rensetester viste at *Akapad* rensesvamp hadde god effekt på overflatesmusset og er skånsom mot den bemalte overflaten (se figur 34-36). På stukkatur/rankedekoren ble forskjellige våtrensmetoder testet med gode resultater (se figur 37).

Figur 34 Rensetest med *Akapad* rensesvamp, detaljbilde fra felt 7 i kuppelen (ca. 10 x 10 cm.).

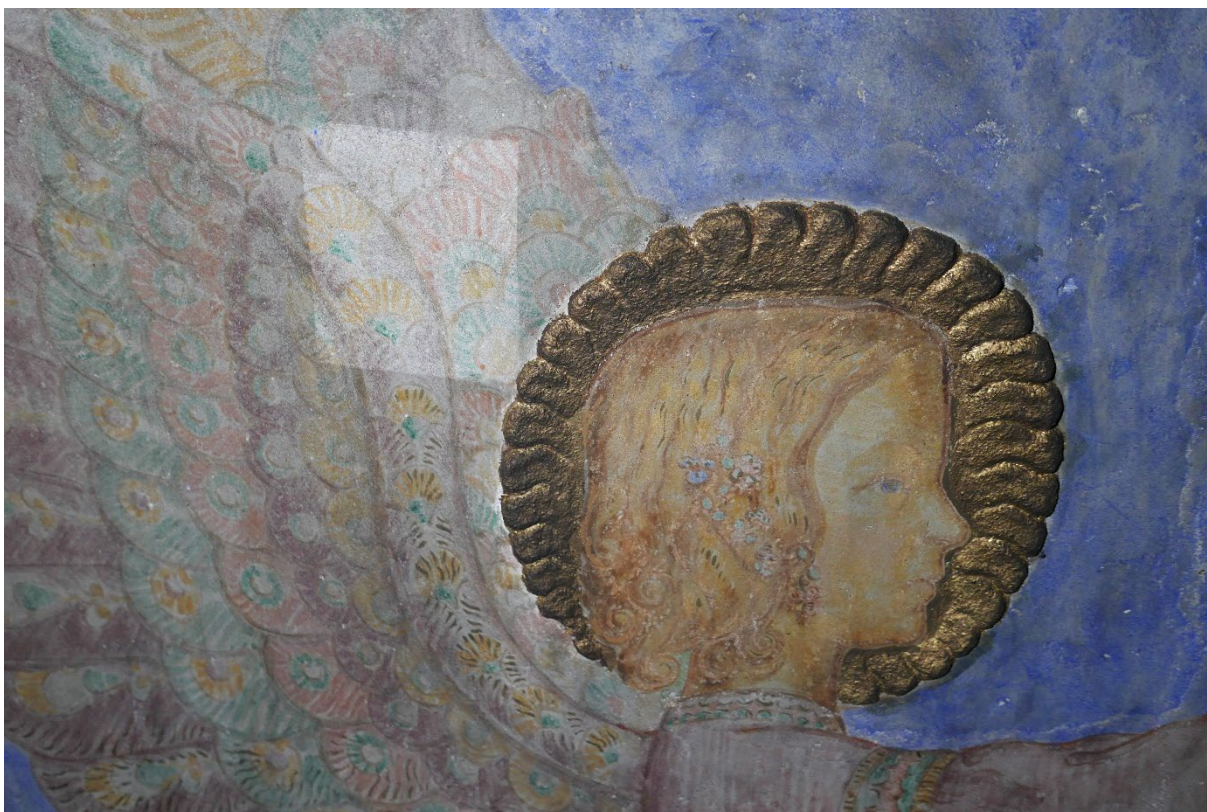
Figur 35 Rensetest med *Akapad* rensesvamp på hvelvmaleriet i kolumbariet (ca. 10 x 10 cm.).

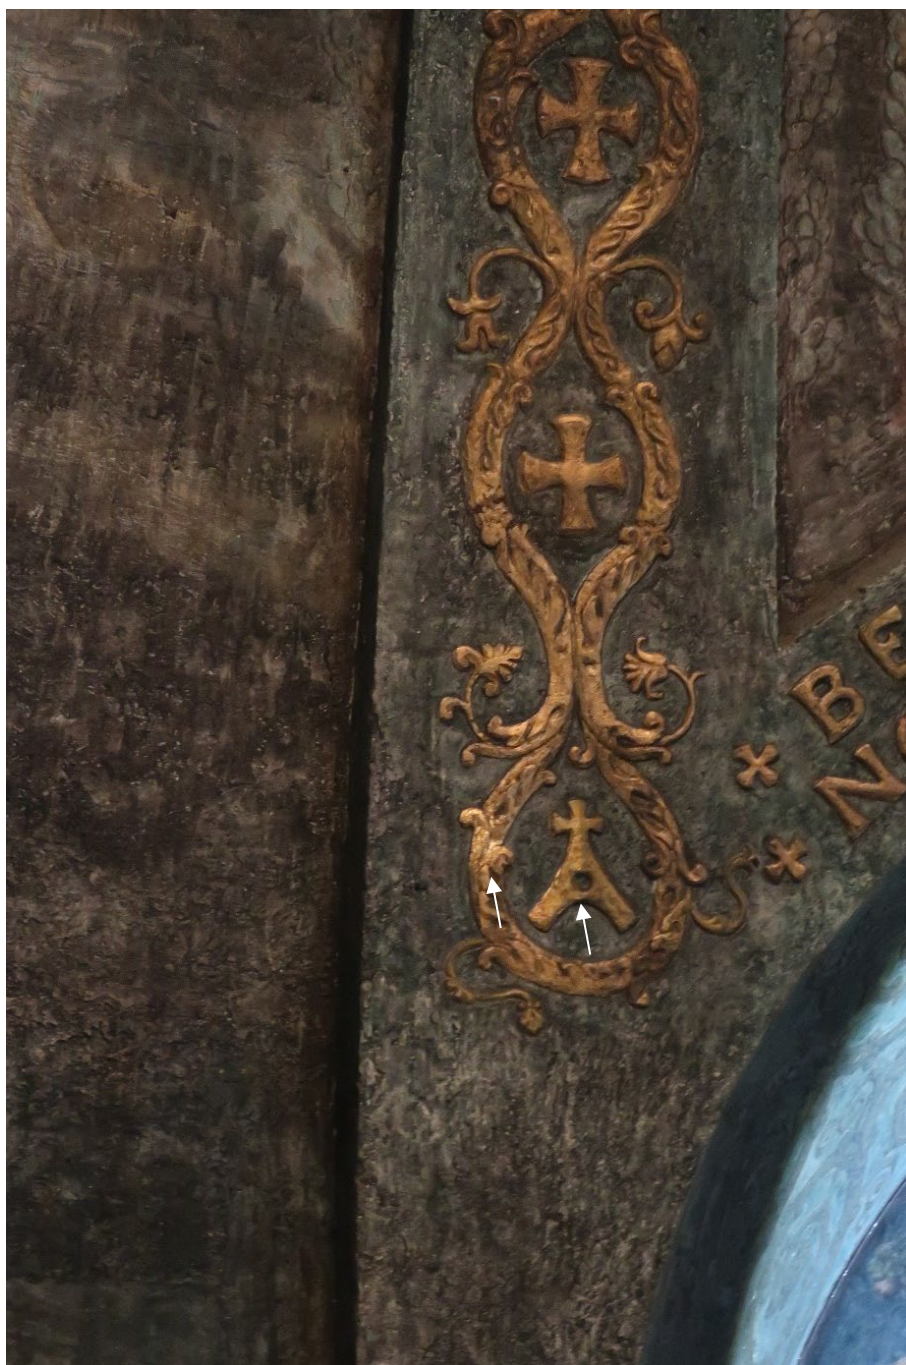
Figur 37 Pilen i midten peker på skillet mellom renset og ikke-renset område på rankedekor rundt felt 8.

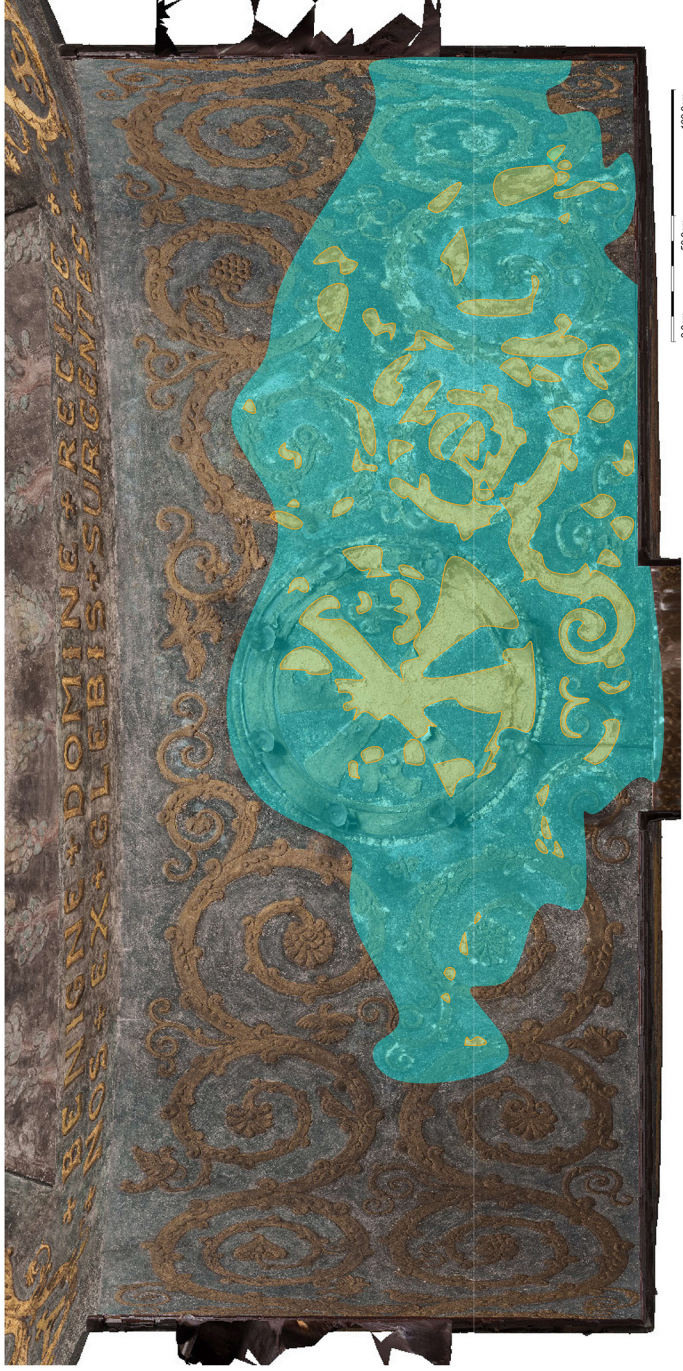
Rankedekoren i buen over veggmaleriet ved katafalken er svært skadet av tidligere vanninntrengning og saltutblomstring. Flere elementer har falt av eller er løftet fra underlaget og står i fare for å falle av (se kartlegging, vedlegg 2). Vannskaden er fra tidligere lekkasjer og er reparert. Pussen er tørr og ingen videre skadeutvikling forventes (se figur 16 og 17).

- Det bør forsikres om at det ikke er aktiv vannlekkasje i området.
- Skadde områder dokumenteres før arbeid settes i gang, også som grunnlag for rekonstruksjon.

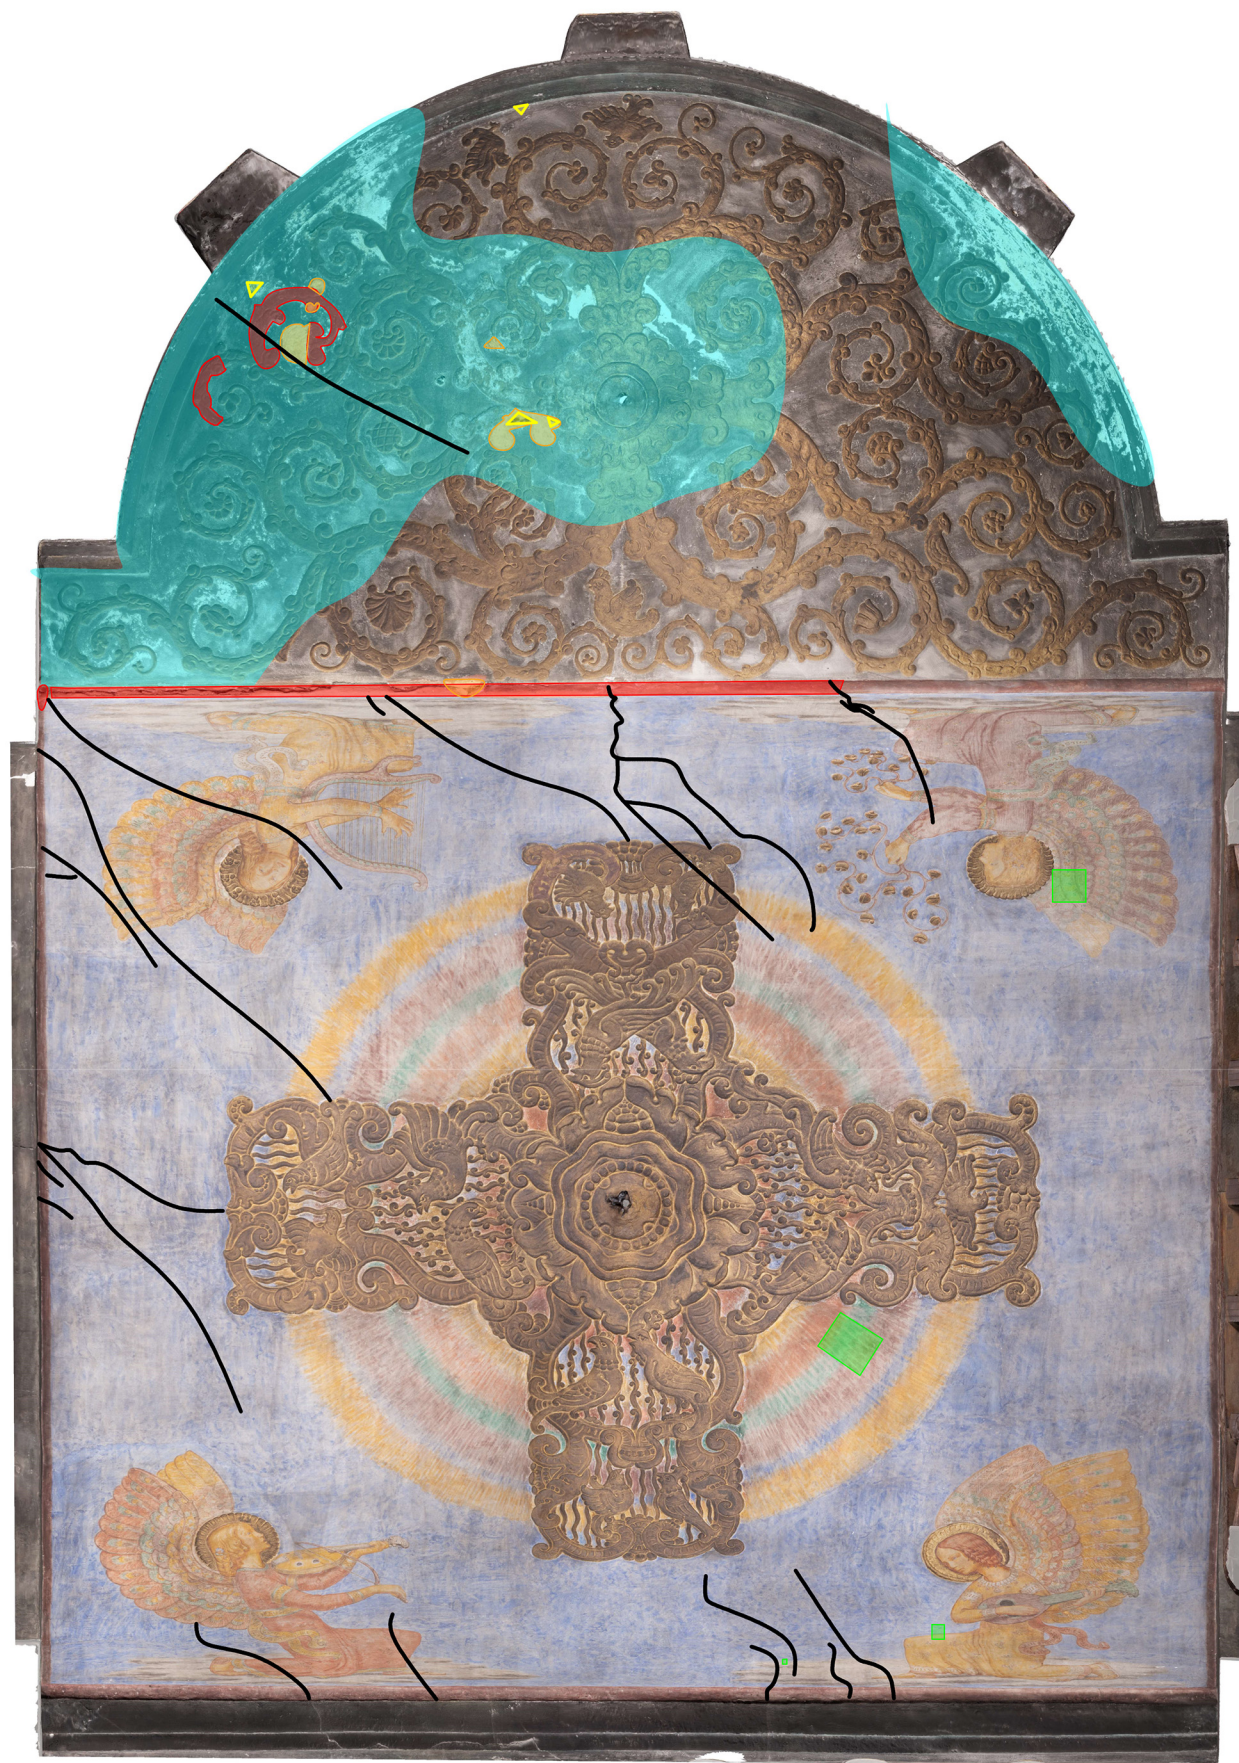
Norsk institutt for kulturminneforskning	NIKU rapport 363/2024 - vedlegg 3 NIKU prosjektnr.: 1022824 Feltarbeidsperiode: 25.-26. mars, 2024 Registrering på stedet: H. Nuland Digitalt utarbeidet av: H. Nuland
--	--

I østre kolumbarium er det sprekker i hvelvet, som strekker seg fra den nedre listen (hvor hvelvet begynner) til maks ca. 150 cm opp i hvelvet og forgrener seg (se figur 22, 23 og kartlegging, vedlegg 3). Ingen sprekker går helt opp i toppen av hvelvet. Det er flere på nordsiden av hvelvet (den delen som møter den flate takkonstruksjonen med stukkatur). Sprekkene er stabile og virker ikke til å være nye. Kanten innad i sprekkene er også stabile med unntak av svært få områder som mulig kan komme av. Malingslagene og pussene er stabil og viser god vedheft. Noen områder med tap av materiale er observert, samt enkelte hull (spikerhull). Overflaten er svært skitten og nedsotet.
