BREDSGÅRDEN 1A, BRYGGEN, 2021:

Arkeologisk undersøkelse ned til 1702 brannlag.

Tittel Bredsgården 1A, Bryggen, 2021: Arkeologisk undersøkelse ned til 1702 brannlag.	Rapporttype/nummer NIKU Oppdragsrapport 158/2021	Publiseringsdato 13.01.2022
	Prosjektnummer 1021969	Oppdragstidspunkt 25.05.-18.11.2021
	Forsidebilde Bredsgården 1A. Gladki, M., 2020.	
Forfatter(e) Dunlop, A.R. & Gladki, M.	Sider 70	Tilgjengelighet Åpen
	Avdeling Arkeologi

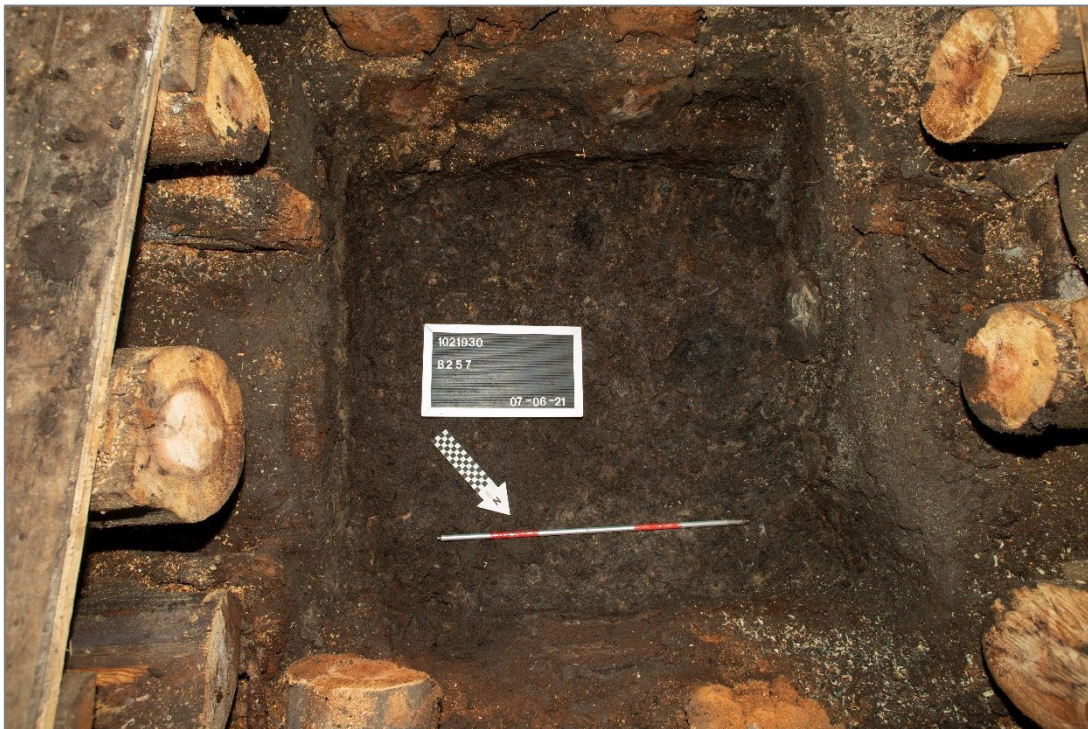
452 (Figurer 3, 4 og 23) – et rivnings-/brannlag, opptil 15 cm tykt, dokumentert på nivå 0,50 – 0,32 moh i sørlige og sørvestlige deler av bygningen; det besto av brente takpanner, knuste steiner, trekull og aske. Det kan kobles til en utjevningsprosess i den sørlige delen av bygningen før gjenoppbygging.

Figur 3. B1A. Område 8: brannlag (lag 452).

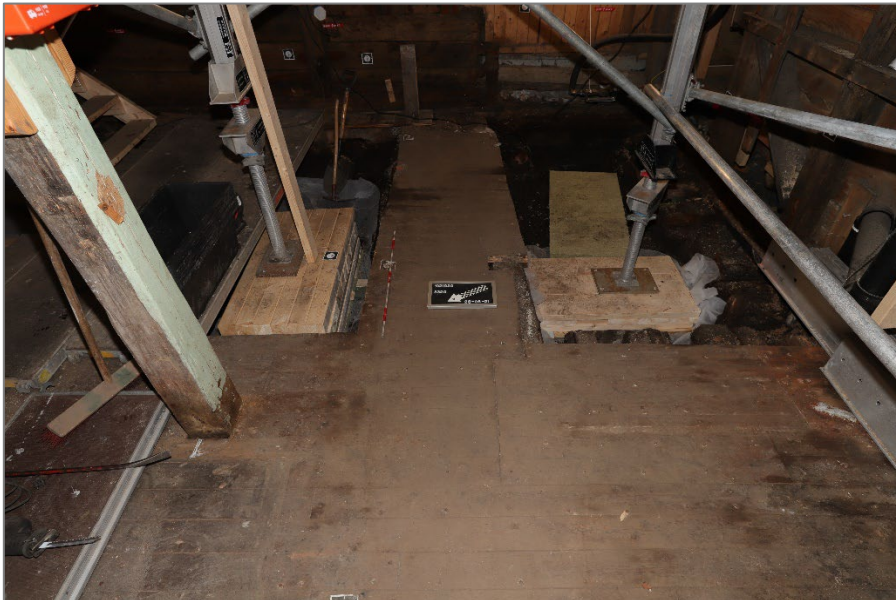
Gulv: det moderne gulvet (1,22 – 1,2 moh) bestående av N/S-orienterte planker, 12 cm bredde og 3 cm tykke; gulvet stammer trolig fra den seneste hovedrunden med restaureringsarbeid i 1915 (Figurer 4 og 5).

Figur 5. B1A. Område 10: gulvet før utgravninger.

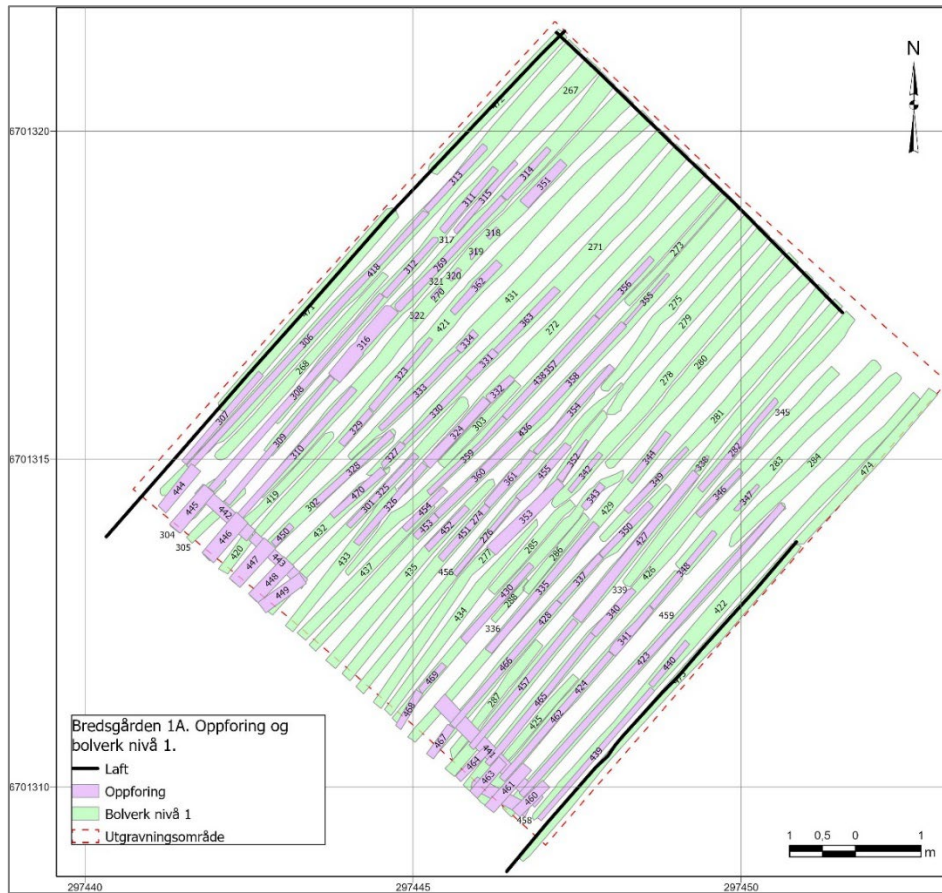
Figur 6. B1A. Oppføring (struktur 454) og bolverket nivå 1 (struktur 455).

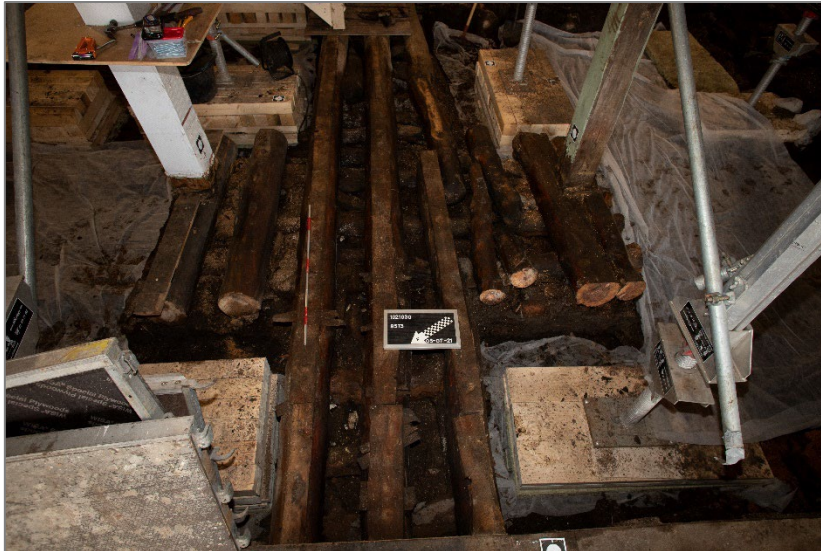
Figur 7. B1A. Område 10: oppføring.

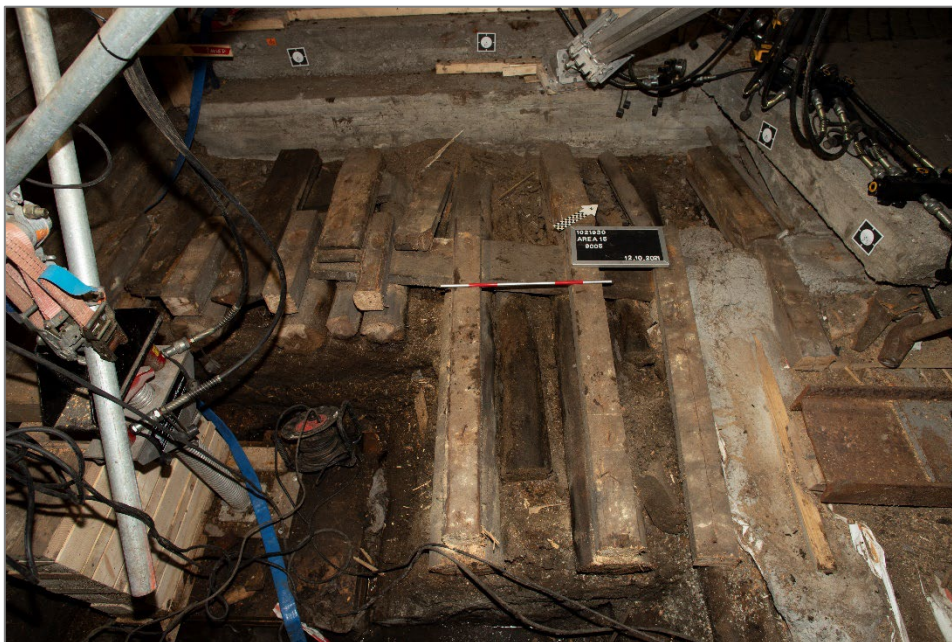
Figur 8. B1A. Område 15: oppføring.

I frontområdet (områder 15, 19) ble mer sofistikerte løsninger avdekket (Figur 8). Håndverkerne som gjorde restaureringsarbeid ble tvunget til å bygge to nivåer for å justere nivået riktig. Før de naglet fast de Ø-V orienterte stykkene måtte de montere N-S orienterte, 4 cm tykke, 25 cm bredde og opptil 2,2 m lange flate planker eller ubrukte «laft»-stykker for å oppnå riktig nivåjustering. Hele strukturen ble til slutt nøyaktig avrettet ved hjelp av tynne, flate trestykker (Figur 7), eller i noen tilfeller deler av tre kasser (Figur 9).

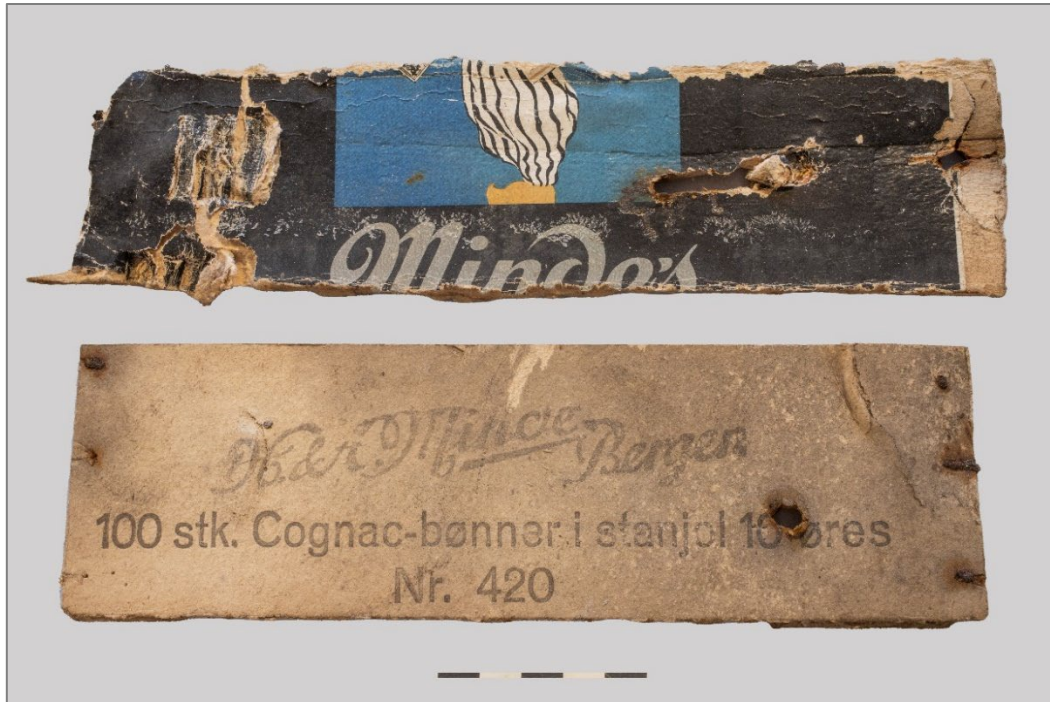
Figur 9. B1A. Område 19: fragmenter av tre kasser fra oppføring (skala i centimeter).

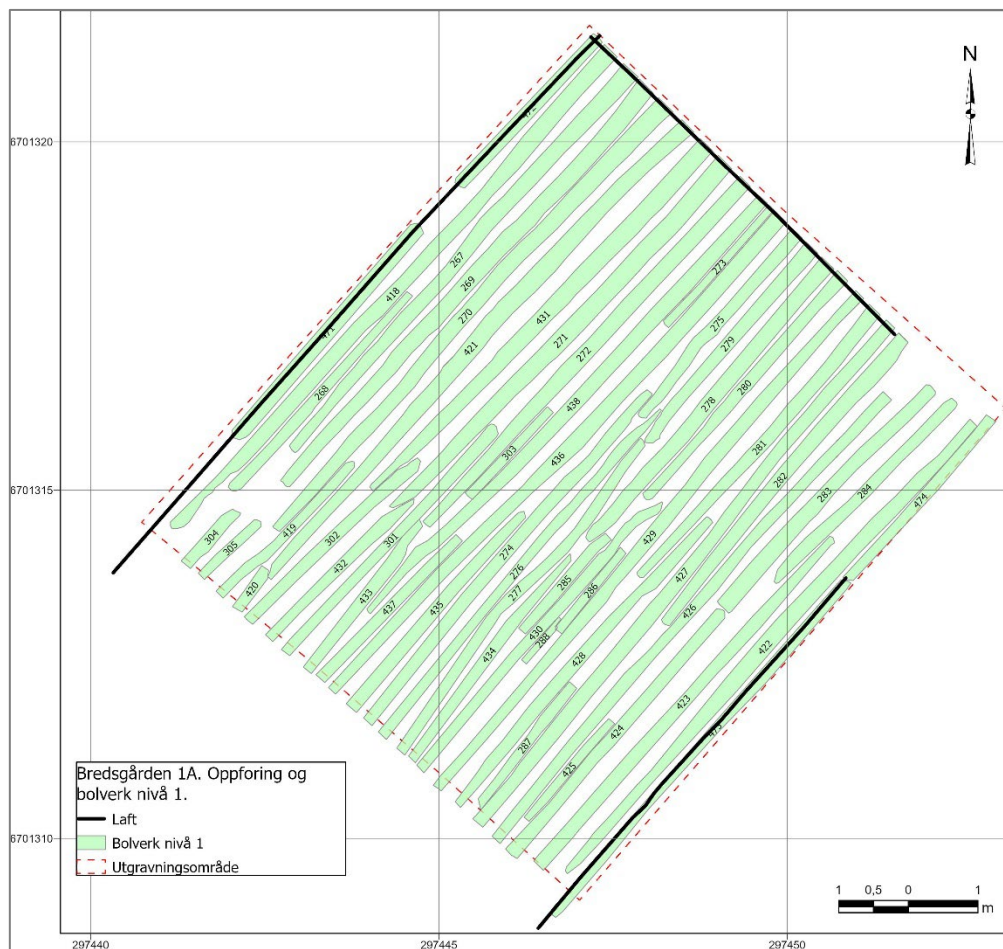
Figur 10. B1A. Bolverk nivå 1 (struktur 455).

Struktur 455 var det øverste laget av det krysslagte bolverket (1,15 – 0,9 moh) avdekket direkte under gulvet og oppføring struktur 454. Den omfattet 52 (Figur 10) horisontale, Ø-V orienterte, massive tømmerstokker, i noen tilfeller til og med grovt barkede hele trestammer, vanligvis sirkulære i tverrsnitt (Figur 11). Diameteren på registrerte tømmerstokker varierte fra 15 opp til 35 cm, lengden var i få tilfeller 9,4 m, som faktisk nesten er lengde på hele bygningen. De fleste målte elementer var mellom 5 og 7 m lange, men noen av dem, spesielt de som lå nede ved fronten var betydelig kortere (2 – 2,5 m; Figur 12).

Bevaringstilstanden til det avdekkede treverket kan generelt beskrives som god (4 eller 5 i henhold til bevaringsskalaen). Nedbrytningsprosessene ble observert hovedsakelig i NV-delen av bygningen og rett under veggene (se rapportdel 6).

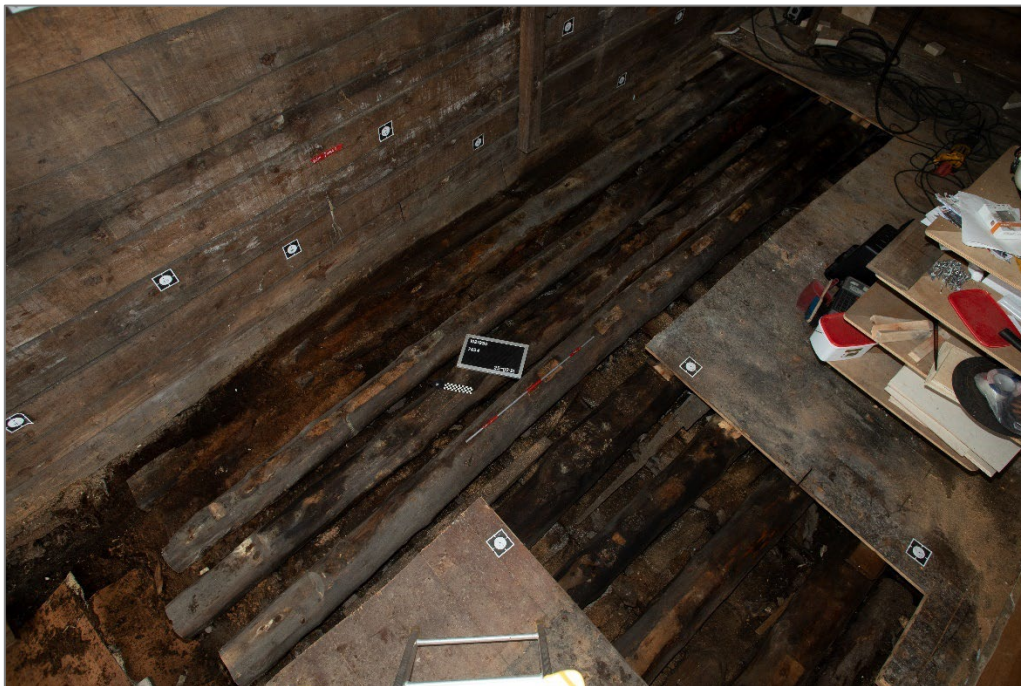
Figur 11. B1A. Område 3: bolverk nivå 1 (struktur 455).

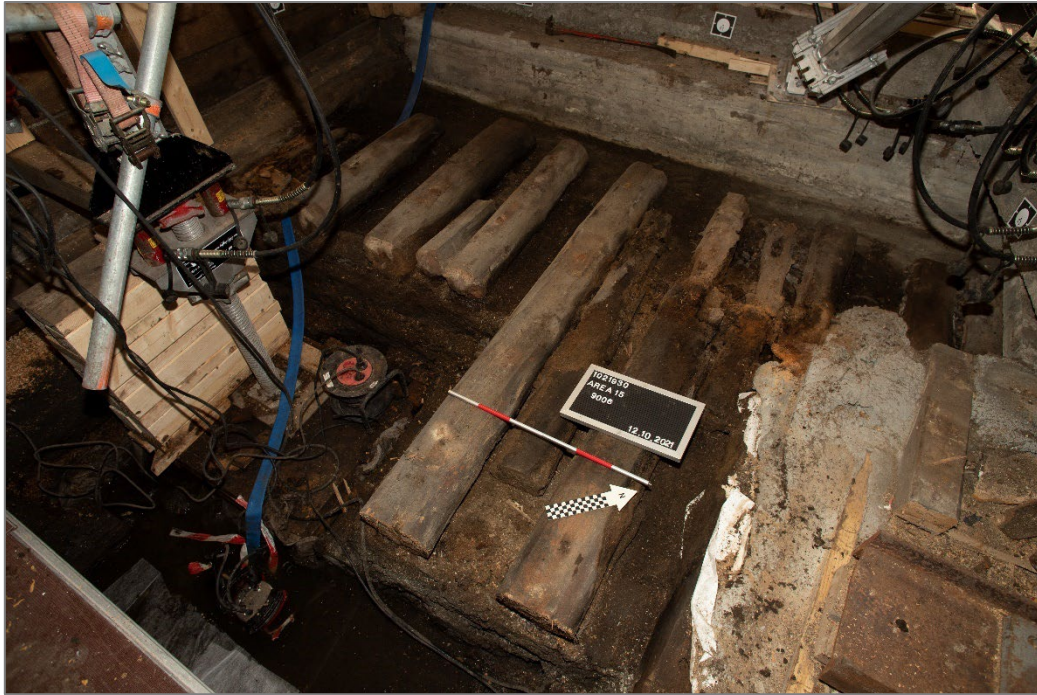
Figur 12. B1A. Område 15: bolverk nivå 1 (struktur 455).

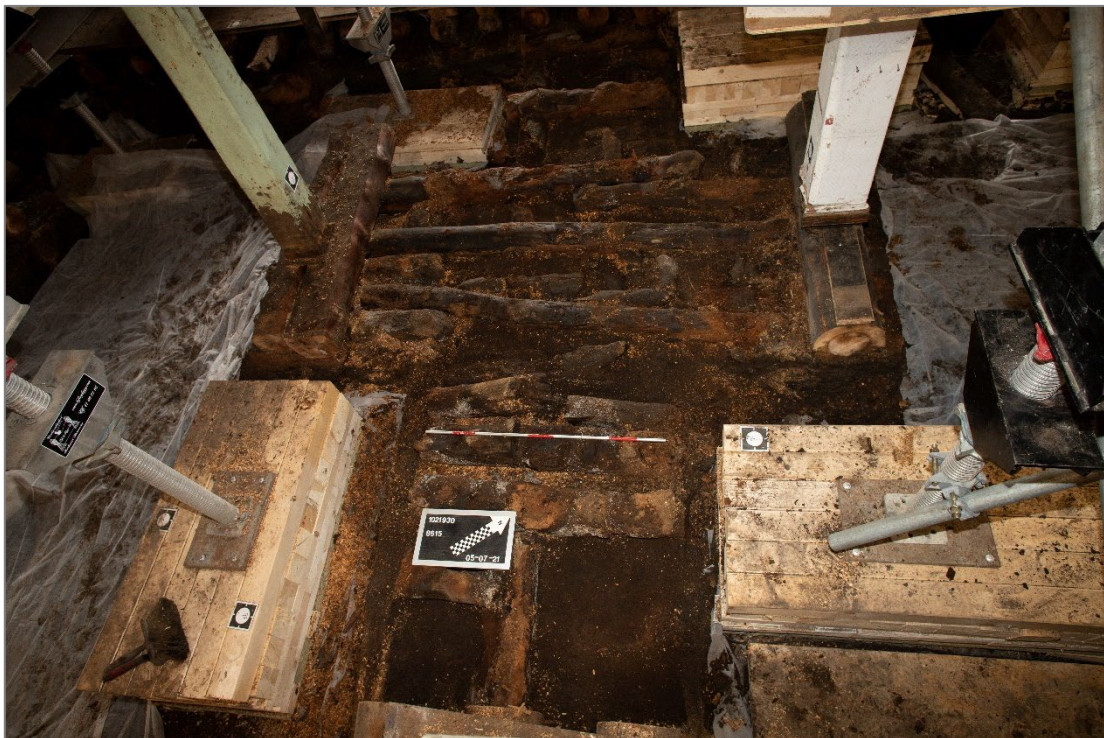
Bevaringstilstanden til avdekkede treverkselementer kan generelt beskrives som middels til svært dårlig (1 – 3 i bevaringsskalaen). Nedbrytningsprosessene ble observert overalt (Figur 14), men var ekstremt store for det meste i de nordlige og vestlige delene av bygningen (Figur 15). I disse tilfellene ble det kun registrert spor av harde trekjerner og/eller bark (se rapportdel 6).

Figur 14. B1A. Område 12: bolverk nivå 2 (struktur 456).

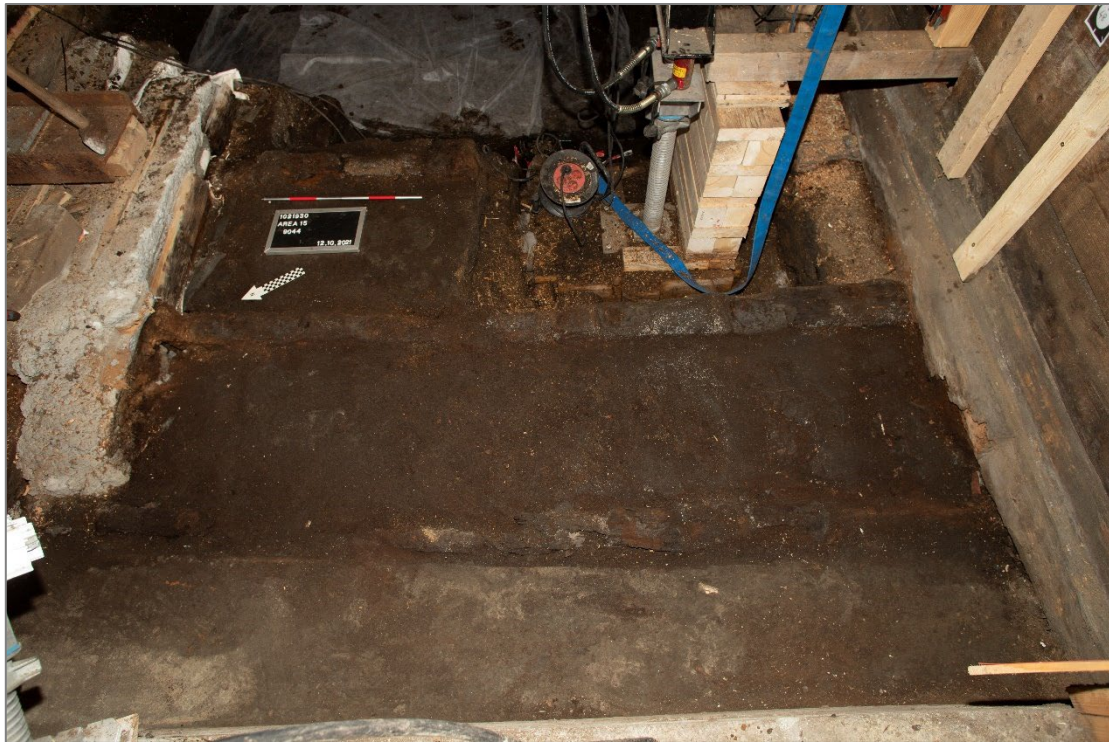
Figur 15. B1A. Område 15: bolverk nivå 2 (struktur 456).

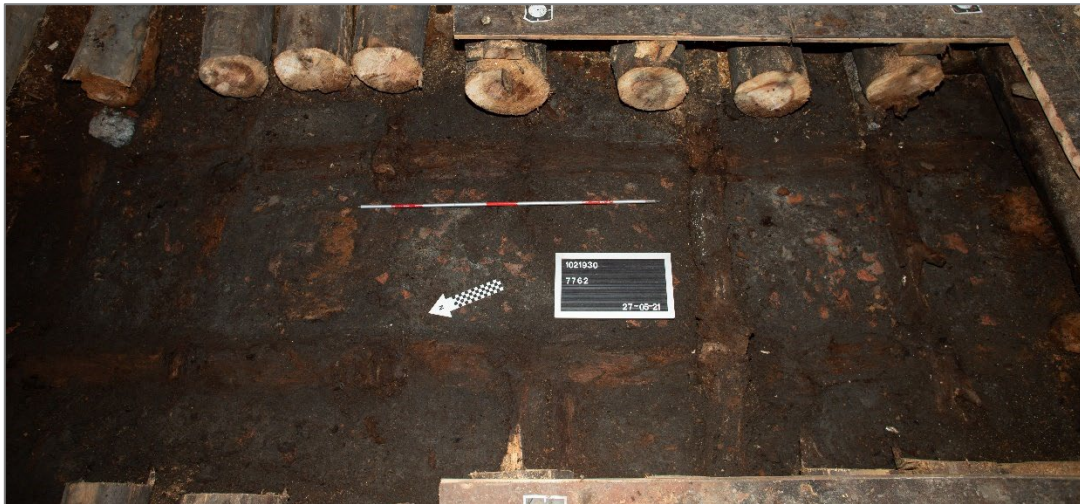
Bevaringstilstanden til avdekkede treverkselementer kan generelt beskrives som elendig til dårlig (1 – 2 på bevaringsskala). Nedbrytningsprosessene ble observert overalt (Figurer 17, 18), men var ekstremt sterke for det meste i de nordlige og vestlige delene av bygningen (Figur 19). I disse tilfellene ble det kun registrert spor av harde trekjerner og/eller bark (se rapportdel 6). I fronten kan elementene i bolverk nivå 3 betraktes som nesten helt nedbrutt (Figur 19).

Figur 17. B1A. Område 3: bolverk nivå 3 (struktur 457).

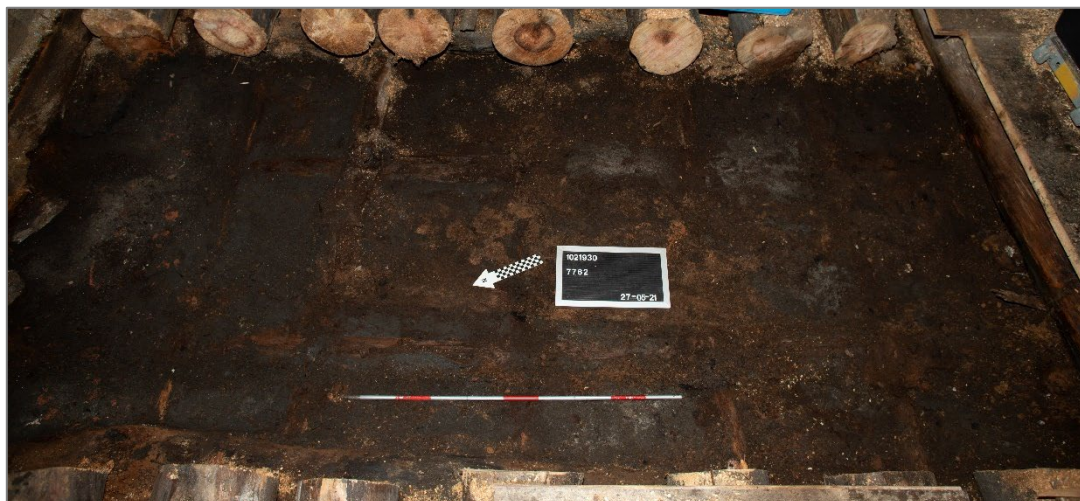
Figur 18. B1A. Område 4: bolverk nivå 3 (struktur 457).

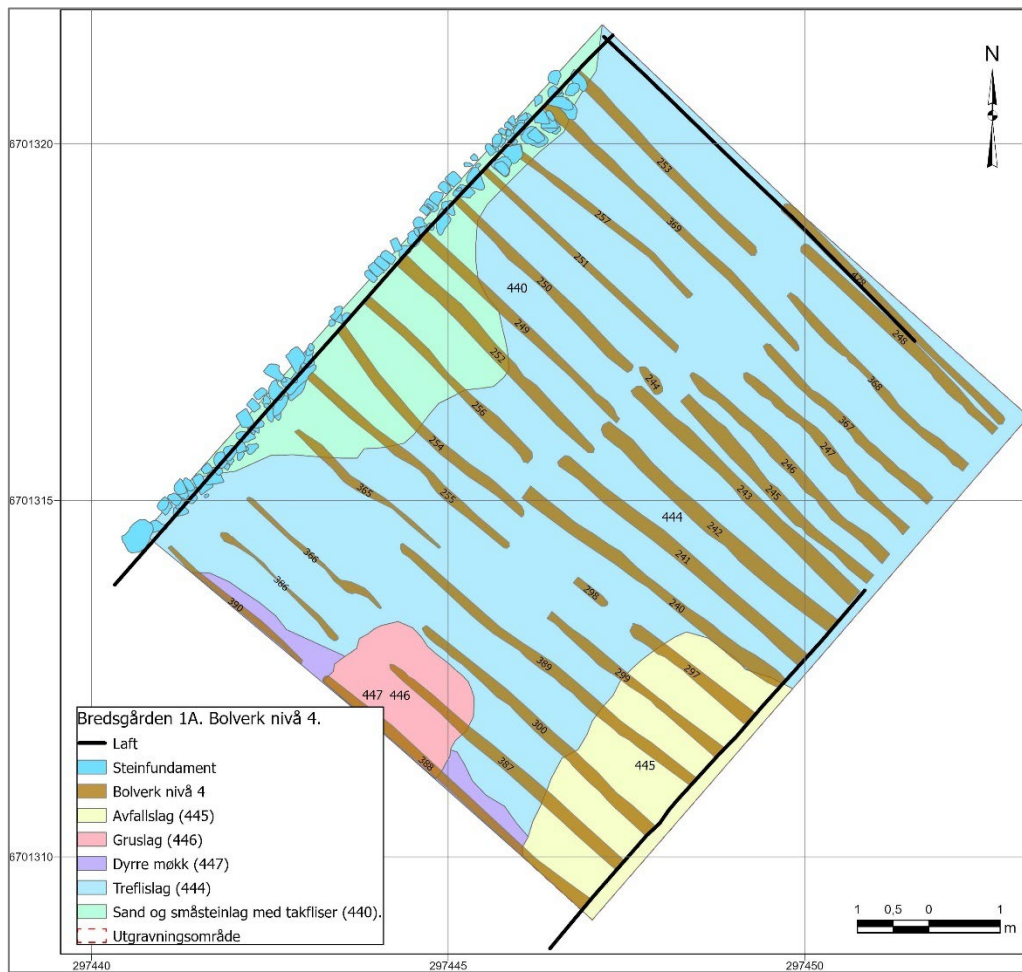
Figur 20. B1A. Bolverk nivå 4 (struktur 458).

Det fjerde laget av bolverket (0,85 – 0,65 moh) ble avdekket direkte under strukturen 457 (bolverk nivå 3). Det omfattet 33 (figur 20) horisontale, N-S orienterte stokker, vanligvis sirkulær i tverrsnitt (Figur 21). Diameteren på registrerte stokker var rundt 20 – 30 cm; lengden var fra 2,3 til 5,3 m, med gjennomsnittsverdien i de fleste tilfeller rundt 4,5 m.

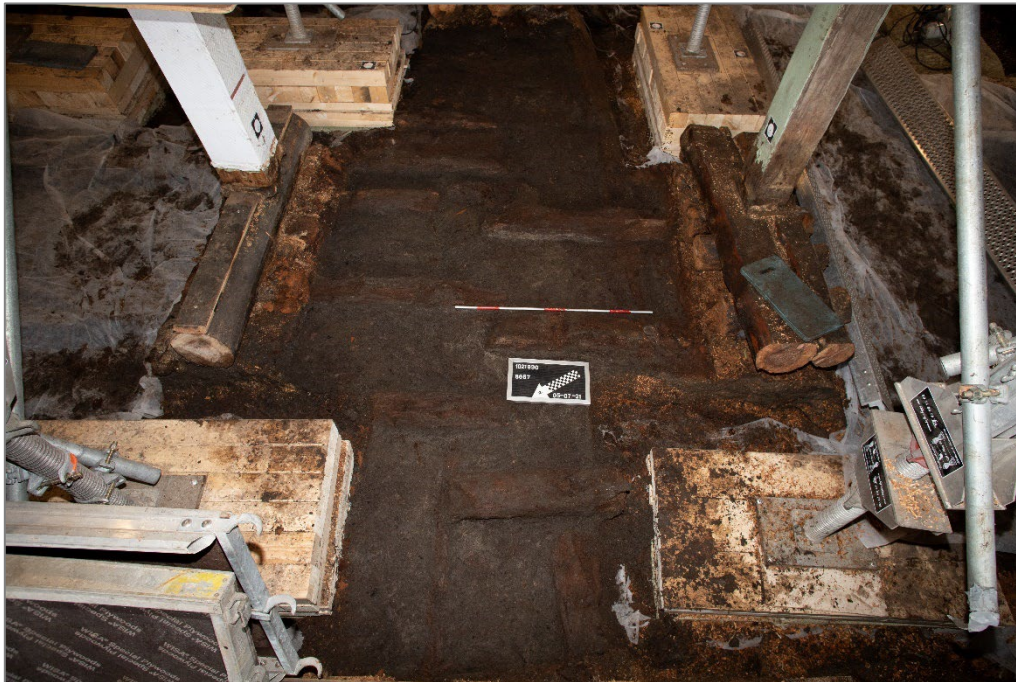
Bevaringstilstanden til avdekkede treverkselementer kan generelt beskrives som omkring middels (2 – 4 på bevaringsskalaen). Nedbrytningsprosessene ble observert hovedsakelig i de nordlige og vestlige delene av bygningen (Figur 22). I disse tilfellene ble det kun registrert spor av harde trekjerner og/eller bark (se rapportdel 6). I den resterende delen av utgravd område var tømmeret godt bevart, og derfor kunne nesten komplette tømmer måles og dokumenteres (Figur 21).

Figur 21. B1A. Område 12: bolverk nivå 4 (struktur 458).

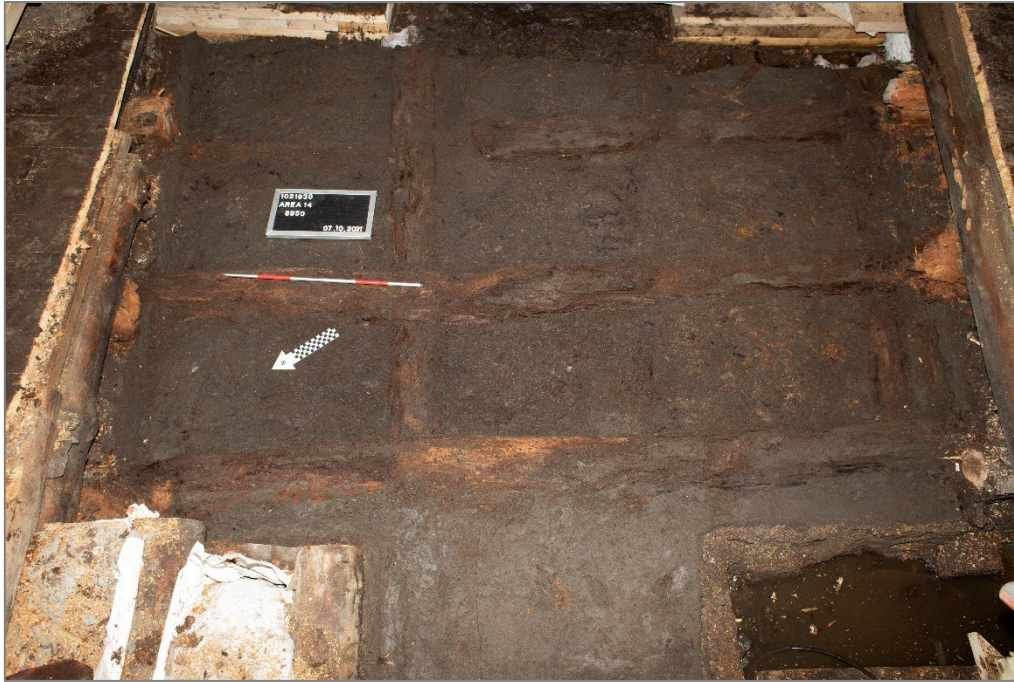
Figur 22. B1A. Område 14: bolverk nivå 4 (struktur 458).

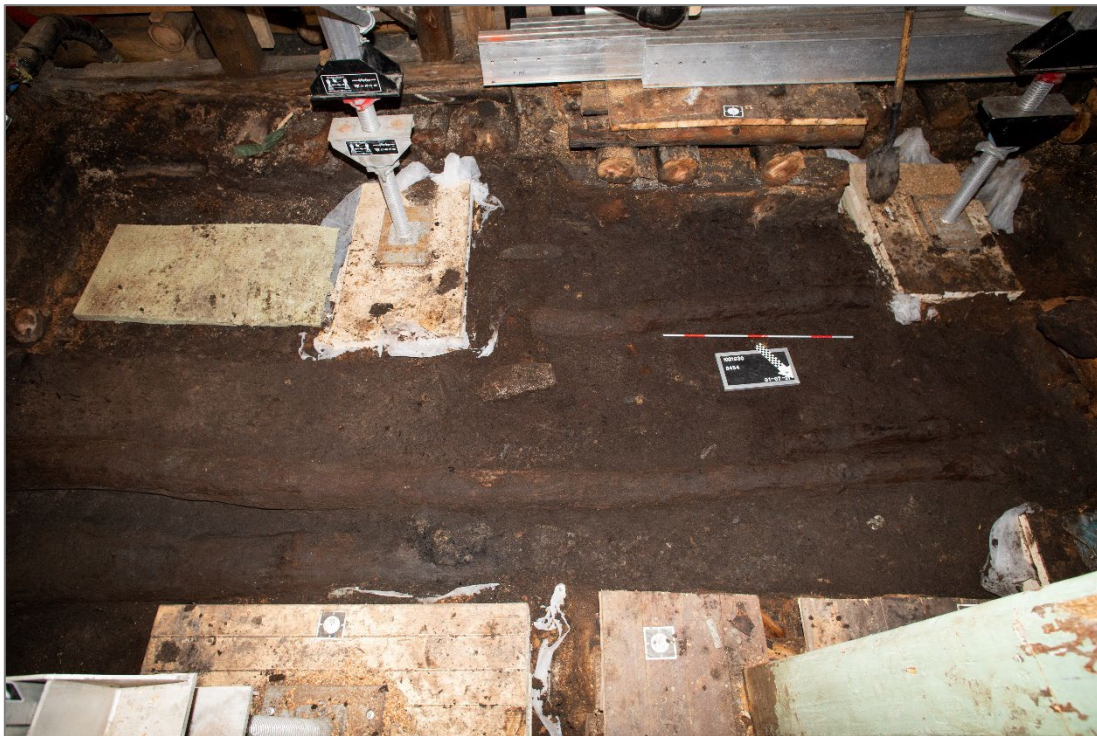
Figur 24. B1A. Område 10: bolverk nivå 5 (struktur 459).

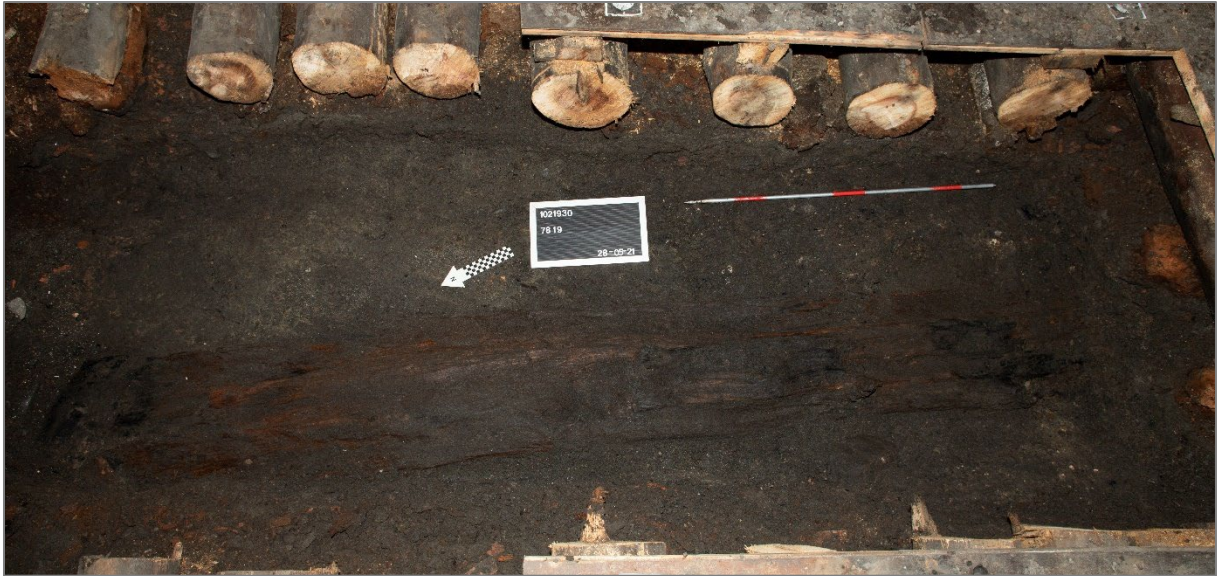
Det omfattet 9 (Figur 23) horisontale, N-S orienterte stokker, vanligvis ovale eller kvasi-rektangulære i tverrsnitt (Figurer 26, 27). Alle hadde synlige spor av brann og var delvis brente, vanligvis i deres sørlige ender. De opprinnelige dimensjonene kan ikke defineres. Tykkelsen på registrerte stokker forblir ukjent siden de ikke ble undersøkt i dybden; bredden varierte fra 20 til 40 cm, og lengden var fra 1,2 til 5 m, med gjennomsnittsverdien i de fleste tilfeller rundt 3 m.

Figur 26. B1A. Område 3: bolverk nivå 6 (struktur 460).

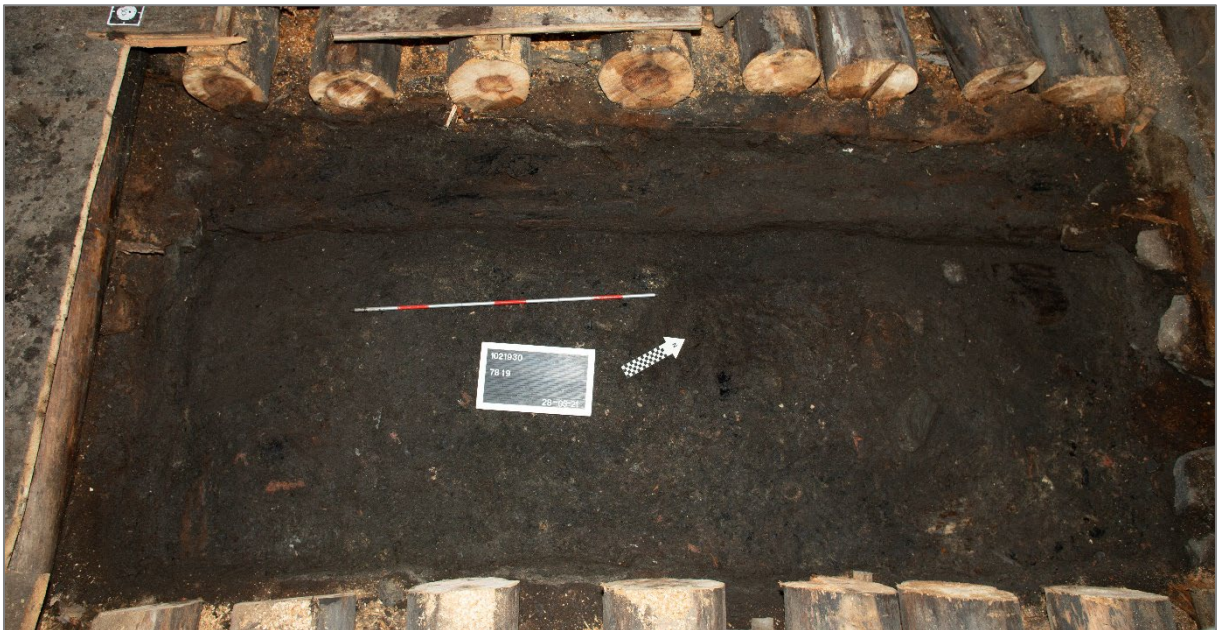
Figur 27. B1A. Område 4: bolverk nivå 6 (struktur 460).

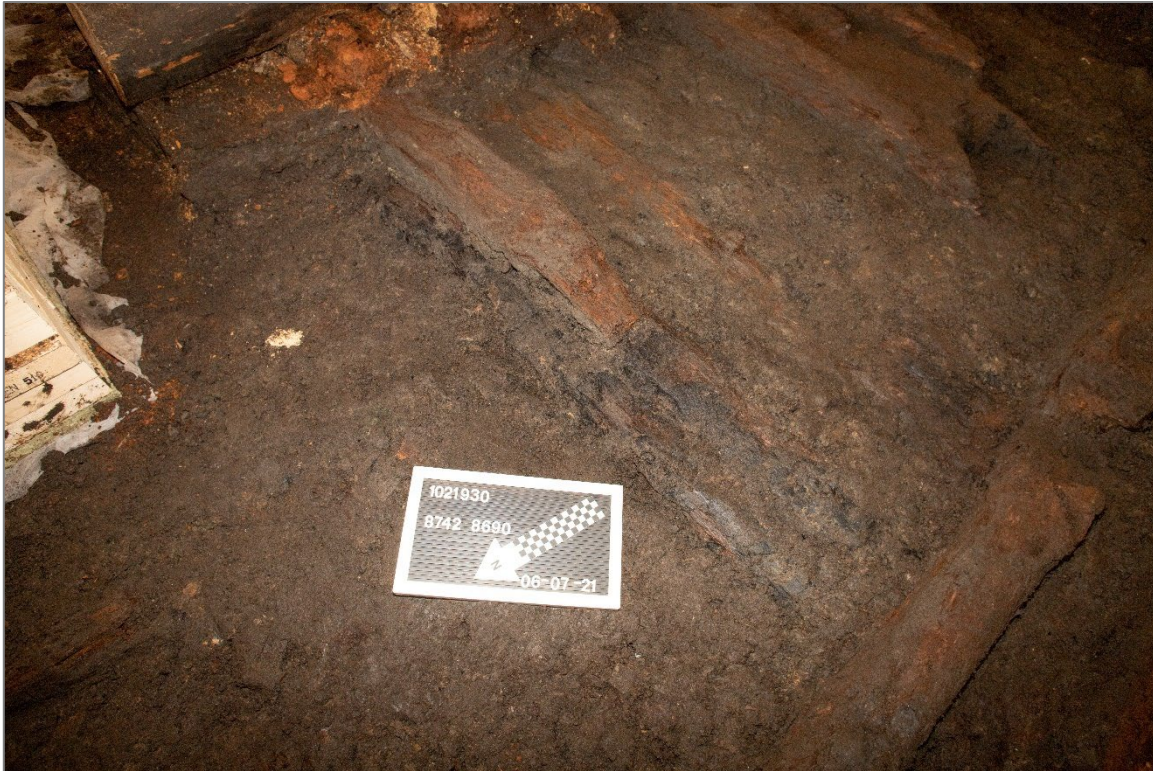
Som nevnt ovenfor ble bolverk nivå 6 kun registrert i nordøstlige deler av B1A. Det representerer de brukbare restene av bolverk fra før 1702 som grunnlag for bygging av nytt fundament over hele bygningen. Situasjonen etter brannen krevde et tillegg av stokker på nivå 5 i sørlige og vestlige delene av området slik at det første heldekkende bolverksnivået kunne dannes, faktisk først oppnådd av tømmerstokker tilhørende nivå 4. Denne situasjonen er best synlig i sentrale grøfter som område 12 der stokker tilhørende bolverk nivå 5 ligger vinkelrett på kuttete og brente stokker fra nivå 6, og stokker tilhørende nivå 4 ligger opp på og med samme lengderetning som stokker tilhørende nivå 6 (Figur 28).

Figur 28. B1A. Område 12: bolverk nivå 4, 5 og 6.

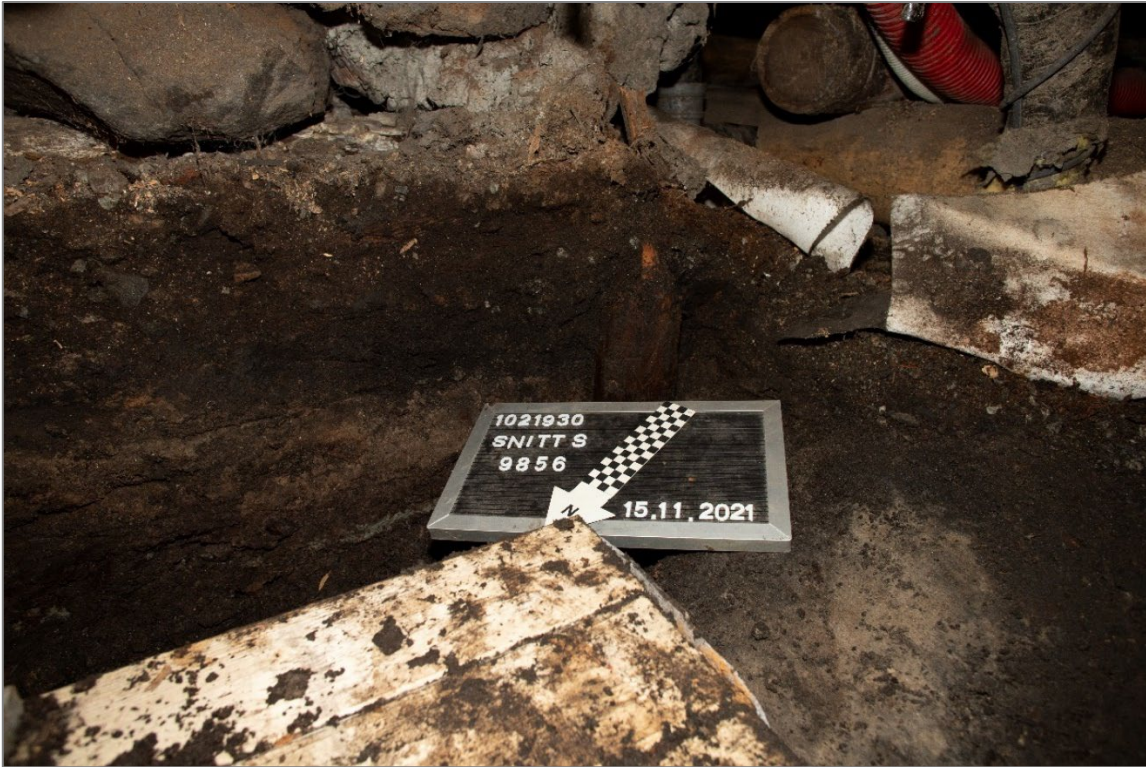
Det eneste strukturelle elementet som skilte seg ut fra bolverkets horisontale stokker er en enkelt, 24-cm-diameter stolpe (Figur 23, kontekstnummer 485; Figur 29). Den kan være romlig relatert til bolverk nivå 5 (struktur 459) og tilhører fase 1. Det ble avdekket i det sørøstlig hjørnet av bygningen på et sted hvor den opprinnelige lafteveggen var fraværende. Det synlige gapet i veggelementer her antyder eksistensen av en type stolpe konstruksjon festet til bygningens konstruksjonskjerne. Opprinnelig må denne delen av bygningen ha hatt en annen funksjon, og den var mest sannsynlig skilt fra hovedarealet i første etasje. Rett i nærheten ble latrinelaget oppdaget (Figur 23, kontekstnummer 450), så det var mest sannsynlig hovedfunksjonen til denne delen av B1A. Mangelen på grunnstokker i området rundt stolpen 485 og mellom stakk 261 og 480 bekrefter indirekte denne teorien – fordi det å ha et tettpakket bolverk her ville ha gjort det vanskelig å konstruere, bruke og rengjøre latrinehullet.

Figur 29. B1A. Område 27: stolpe 485.

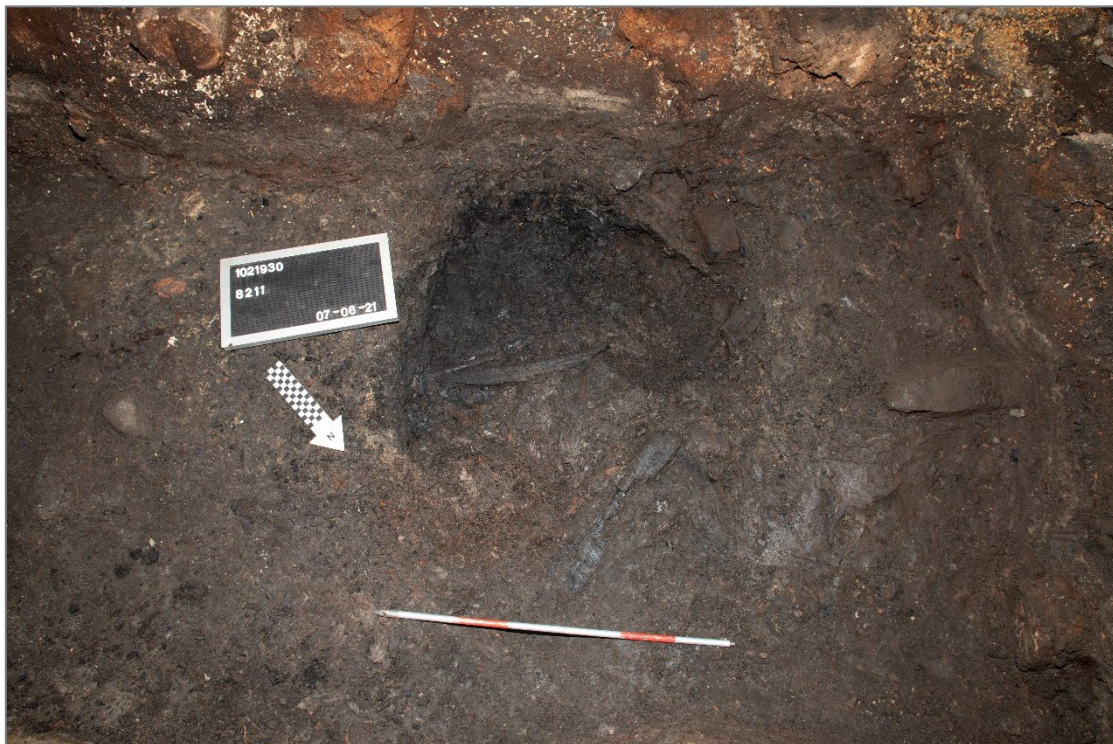
450 (Figurer 4, 23 og 30) – rester av latrine, 15 cm tykk, avsatt på nivå 0,52 moh. Det ble registrert i et begrenset parti under kontekst 444 i sørøstlig hjørne av bygningen.

Figur 30. B1A. Område 7: lag 450.

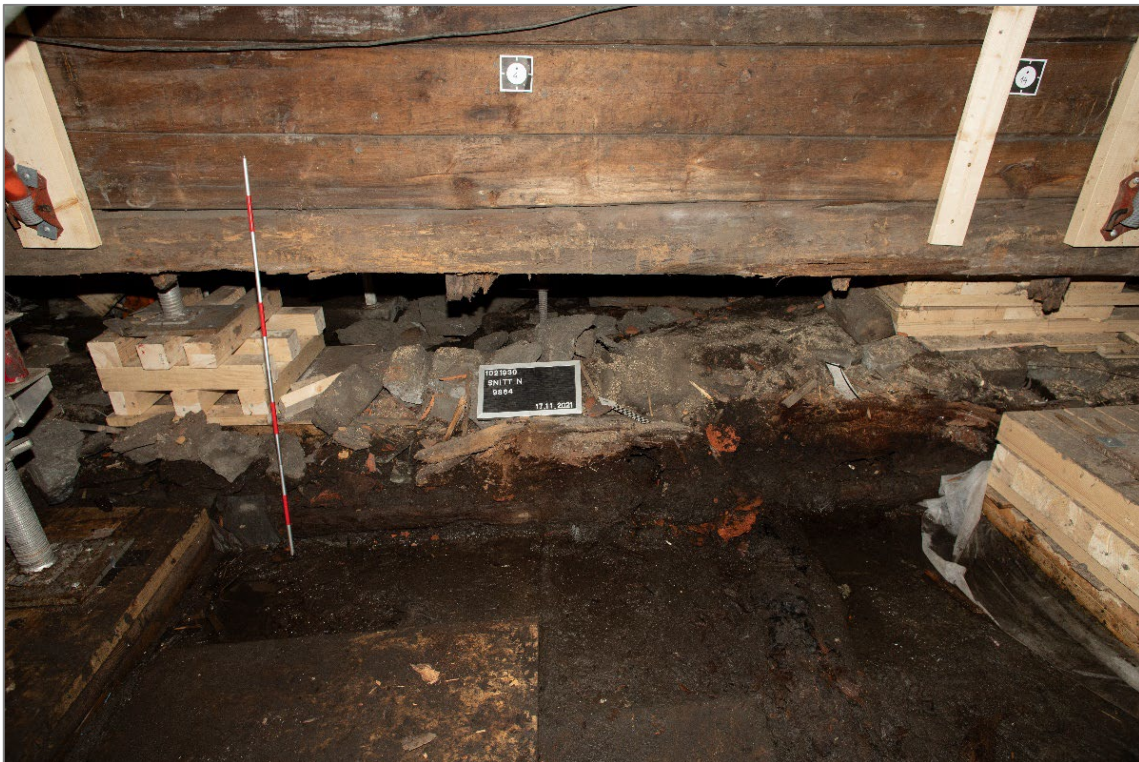
Figur 31. B1A. Område 26: tørrsteinsfundamentet (struktur 461).
