SAUHERAD KIRKE, MIDT-TELEMARK

Arkeologisk overvåking og utgravning i forbindelse med nye tiltak

Tittel Sauherad kirke, Midt-Telemark Arkeologisk overvåking og utgraving i forbindelse med nye tiltak	Rapporttype/nummer NIKU Oppdragsrapport 112/2021	Publiseringsdato 28.09.2021
	Prosjektnummer 1022170	Oppdragstidspunkt 8.9.2021
	Forsidebilde Sauherad kirke. Sett mot NNV.Cf53949_NIKU_898089	
Forfatter(e) Haugesten, Lars	Sider 16	Tilgjengelighet Åpen
	Avdeling Arkeologi

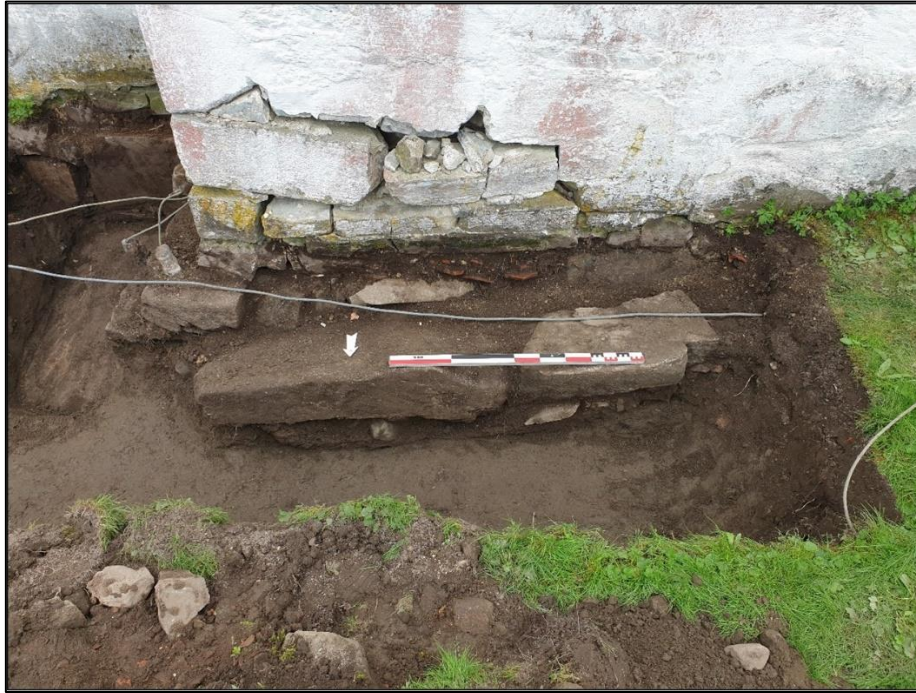
Figur 2. De to sokkelsteinene inntil det nordøstre hjørnet av kirkeskipet, foto av NIKU.

- Refundamentering: Siden fjell har blitt påvist under det nordøstre hjørnet som skal utbedres, ønsker tiltakshaver å fundamenterer ny mur direkte på grunnfjell. Dette medfører at de to steinhellene må fjernes (fig.2), og i tillegg må massene under steinhellene og ned til fjell, skiftes ut. Tiltakshaver opplyser at arbeidet kan gjennomføres uten at det kommer i konflikt med den delvis avdekkede graven. Tiltakshaver vil gjenbruke steinhellene.

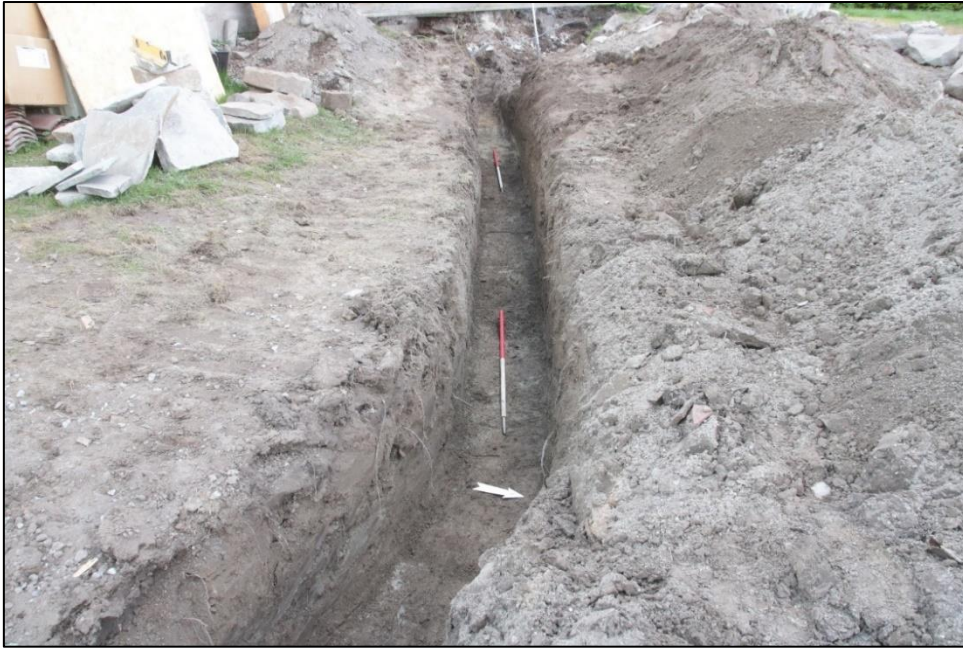
Figur 5. Dreningsgrøften sett fra Ø-enden. Sett mot SV. Cf53949_NIKU_898037.

Dreneringsgrøften ble gravd fra nordøstre hjørnet av kirkeskipet og til den eksisterende dreneringsgrøften i øst (fig.5). Grøften (**OU5201**) ble ca. 9,5 m lang og ca. 0,35-0,4 m bred. Grøftens dybde falt fra 0,8 m i SV-enden til 0,7 m i Ø-enden. Grøften inneholdt kirkegårdsjord (**SL5228**) og bestod av tørr hard mørk gråbrun humus med enkelte småstein og enkelte løsbein av mennesker. I bunnen av grøften virket kirkegårdsjorden være oppblandet med noe undergrunnsmasser. Undergrunnen var synlig i SV-enden av grøften, og undergrunnen (**SL5218**) inneholdt tørr kompakt lys gulgrå silt.

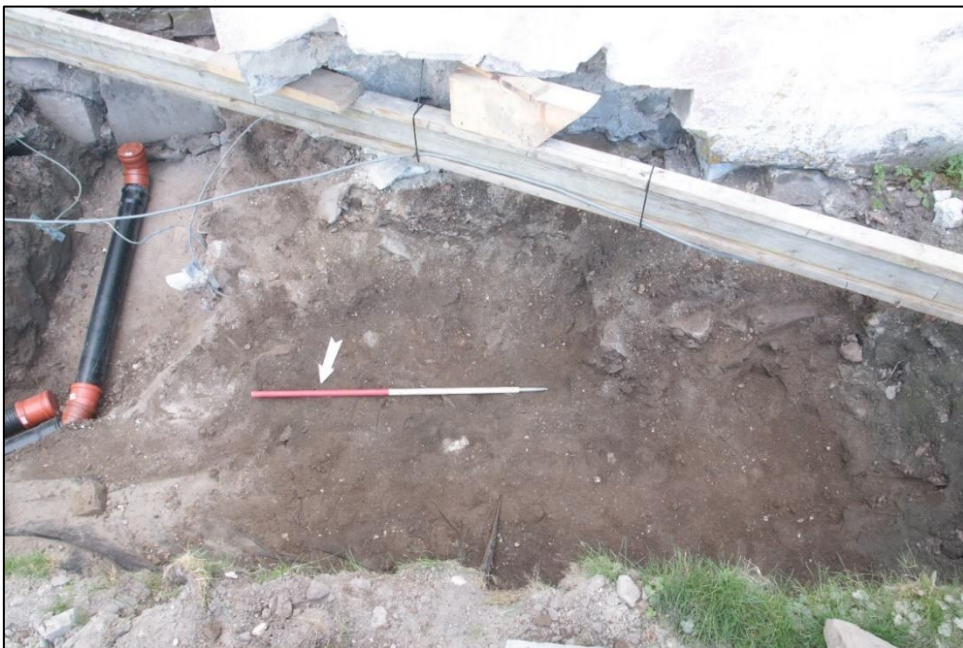
Figur 6. Lag SL5256 under topp steinheller. Sett mot S. Cf53949_NIKU_898056.

For å utbedre skaden på nordøsthjørnet på kirkeskipet, var det behov for å grave ned til grunnfjell. Flere større steinheller var allerede avdekket fra den forrige undersøkelsen, og steinene ble fjernet av gravemaskinen eller ved hånd (fig.6). Alle større steinheller (**SA5388**) som ble avdekket ved undersøkelsen var relativt flate i toppen, og ble tolket å være en del av et sokkelfremspring til nordøsthjørnet av kirken. Tiltaksområdet (**OU5370**) ble ca. 2,9 m langt og ca. 1,25 m bredt, og ble gravd ned til ca. 0,75 m under dagens overflate. Under toppsteinene lå lag **SL5256**, og laget bestod av omrottet tørr plastisk mørk gråbrun humus med små og mellomstore steiner, mørtelklumper og røde teglfragmenter. Laget ble avdekket ca. 0,2 m under topp dekke og ble tolket å være en blanding av kirkegårdsjord og byggerester. Byggerestene ble påtruffet høyt i laget, og kan ha vært fra senere reparasjoner av kirken. Tykkelsen ble målt til å ca. 0,3 m. De små og mellomstore steinene ble sannsynligvis lagt ned for å støtte/stabilisere de større steinhellene.

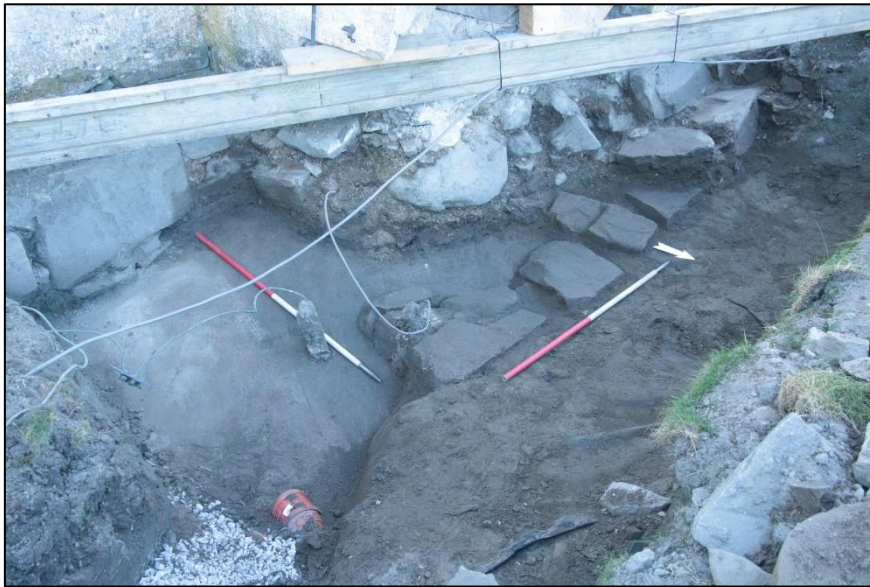
Figur 7. Steinhelle SS5319, SS5323, SS5331, SS5336, SS5345 og SS5352. Sett mot SV. Cf53949_NIKU_898072.

Laget lå rundt og over flere større steinheller, og hellene ble avdekket ca. 0,5 m under topp dekke. **SS5266** og **SS5272** lå på N-siden av kirkeskipet, og steinene målte henholdsvis ca. 0,48 x 0,25 m og ca. 0,42 x 0,35 m, og var 23 cm og 10 cm tykke. Steinene ble ikke fjernet, da dette kunne føre til større kollaps av kirkemuren. Langs Ø-siden av hjørnet ble steinhellene **SS5281**, **SS5285** og **SS5290** avdekket, og steinene målte 0,14 x 0,12 og 0,36 x 0,2 m. I tillegg ble det avdekket noen lignende steiner delvis under nordøsthjørnet av kirken. Under steinene lå lag **SL5296**, og laget ble tolket å være ca. 0,25 m tykt omrotet påfylt kirkegårdsjord. Innholdet bestod av tørr plastisk mørk gråbrun humus med mye små og mellomstore steiner. I laget ble det avdekket åtte større steinheller, der hellene **SS5319**, **SS5323**, **SS5331**, **SS5336**, **SS5345** og **SS5352** lå langs N-siden av kirkeskipet (fig.7). Steinene målte ca. 0,23 x 0,18 og ca. 0,4 x 0,4 m, og tykkelsen på steinene varierte mellom 7 og 16 cm. Steinene **SS5356** og **SS5364** lå under stein SS5323, og målte henholdsvis 0,3 x 0,15 m og 0,26 x 0,18 m, med en tykkelse på 9 og 8 cm. Grunnfjellet ble avdekket mellom ca. 0,45 og 0,75 m under topp dekke, og falt naturlig mot N (fig.8).

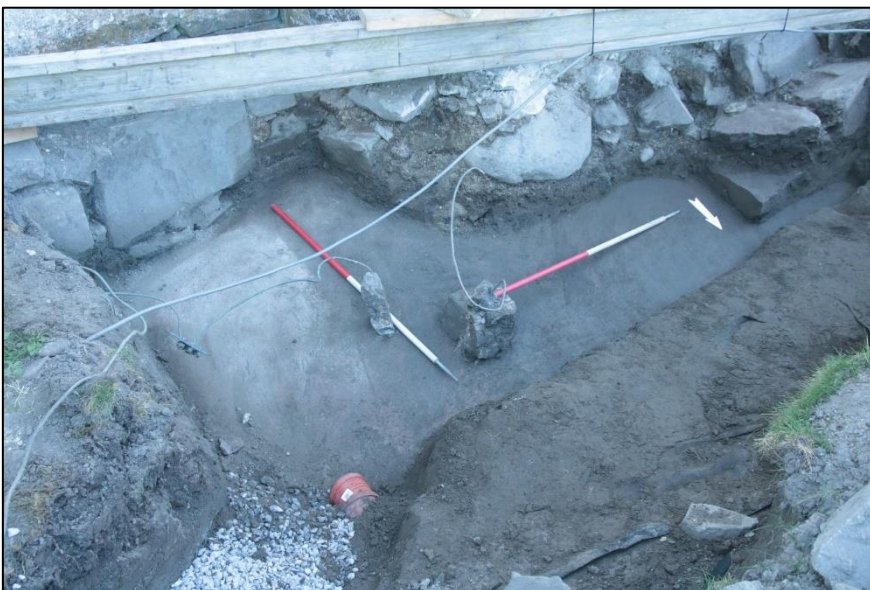
Figur 8. Tiltaksområde OU5370 med grunnfjell. Sett mot SV. Cf53949_NIKU_898081.
