ARKEOLOGISKE UNDERSØKELSER IFM. KONSERVERING AV MIDDELALDERRUIN

Avaldsnes prestegård, Karmøy kommune, Rogaland

Tittel ARKEOLOGISKE UNDERSØKELSER IFM. KONSERVERING AV MIDDELALDERRUIN Avaldsnes prestegård, Karmøy kommune, Rogaland	Rapporttype/nummer NIKU Oppdragsrapport 17/2021	Publiseringsdato 13.10.2021
	Prosjektnummer 1021742	Oppdragstidspunkt 2.3.2020 – 15.5.2020
	Forsidebilde Søndre del av ruinen i område 1, sett mot S. Foto: Sf202777. Fotograf: Kristine Ødeby	
Forfatter(e) Erlend Nordlie og Kristine Ødeby	Sider 242	Tilgjengelighet Åpen
	Avdeling Arkeologi

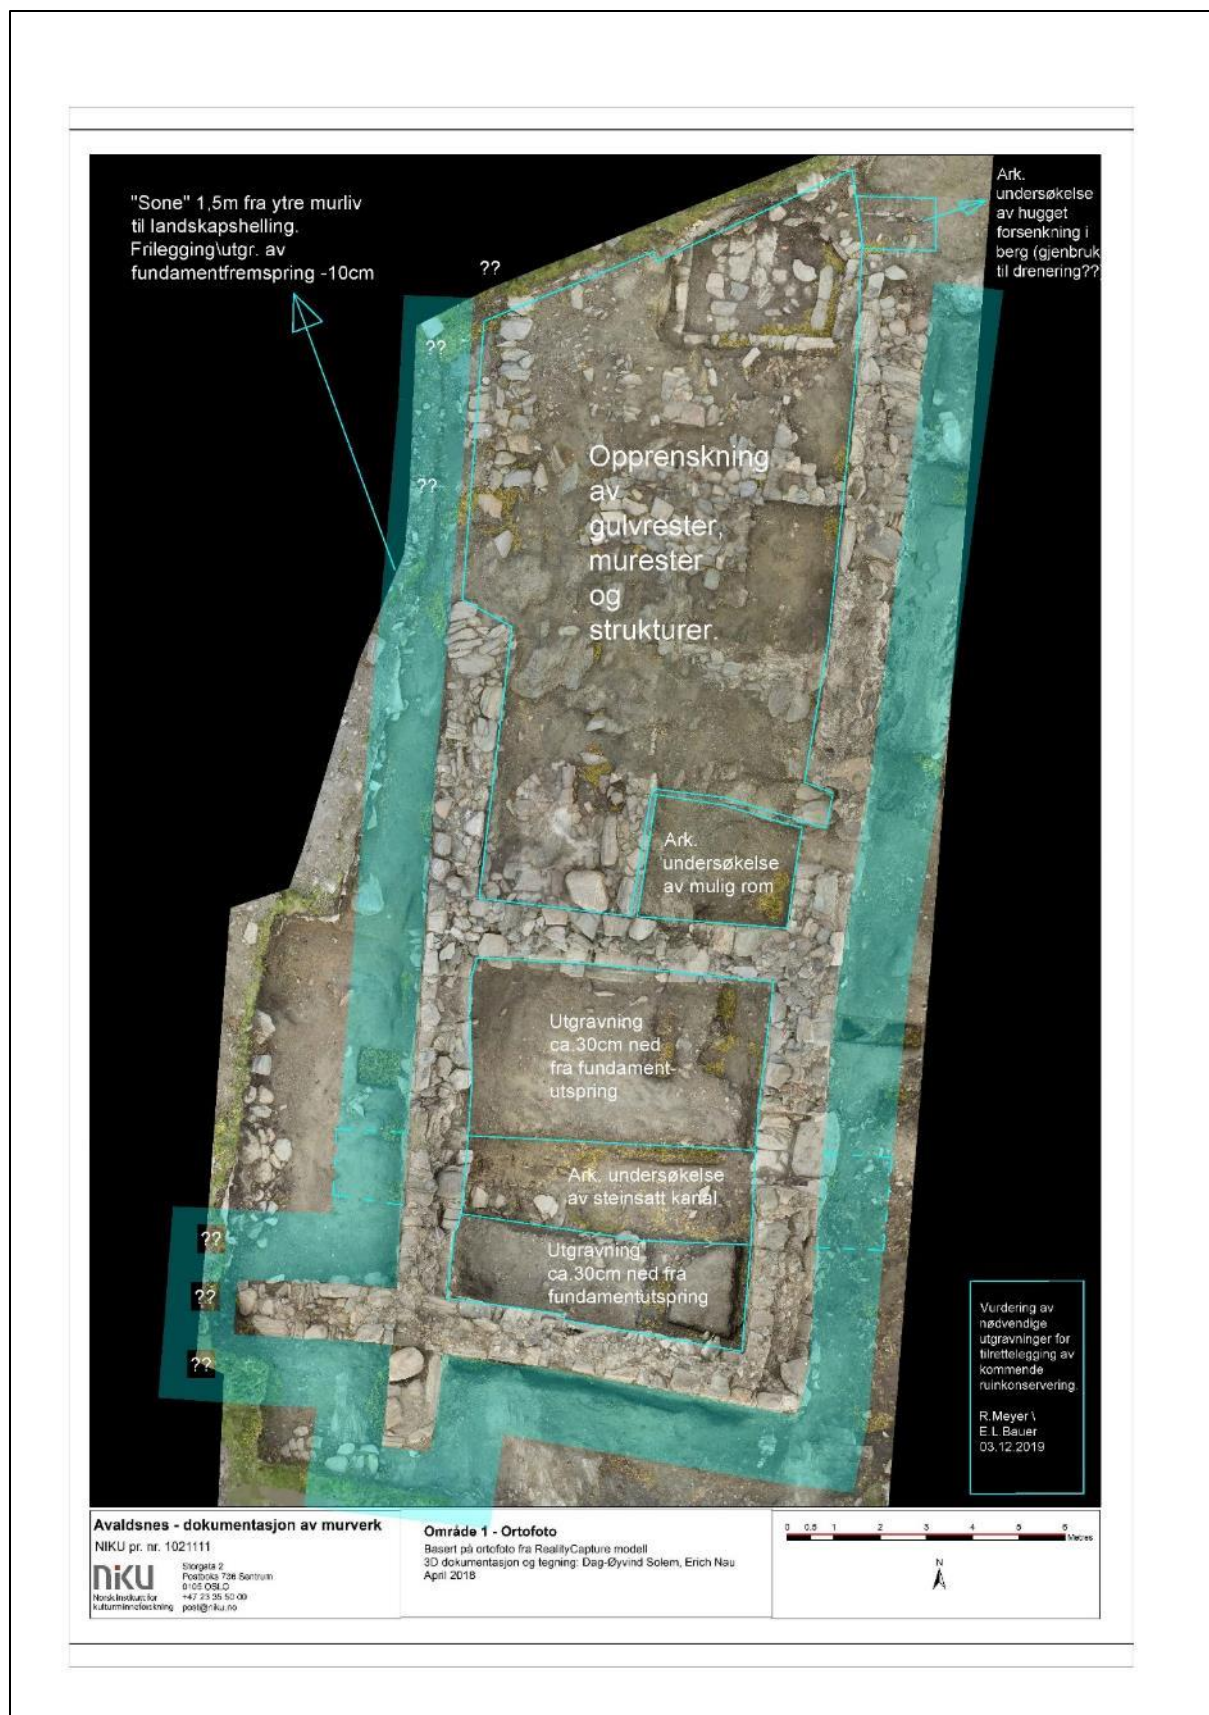
Figur 1. Kart over område 1, hvor de anbefalte tiltakene er markert. Hentet fra prosjektbeskrivelsen.

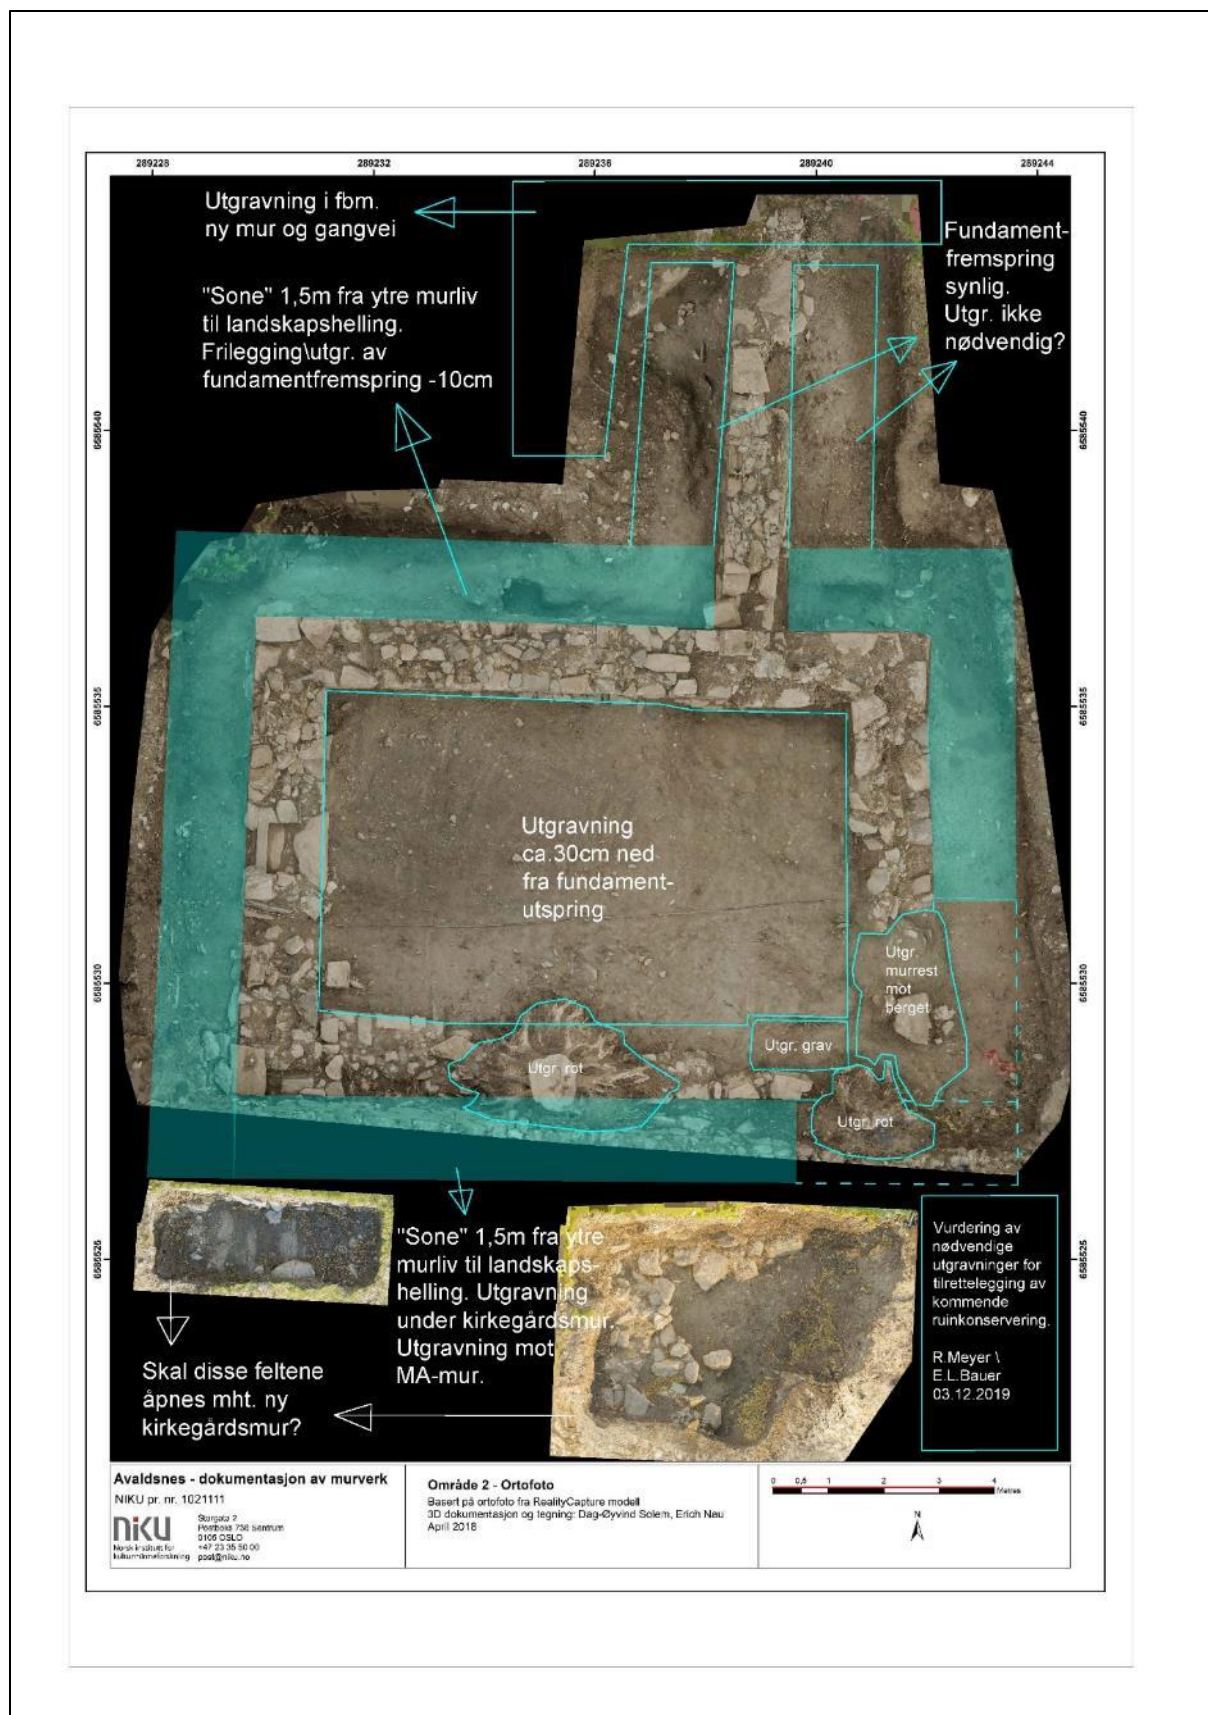
Figur 2. Kart over område 2, hvor de anbefalte tiltakene er markert. Hentet fra prosjektbeskrivelsen.

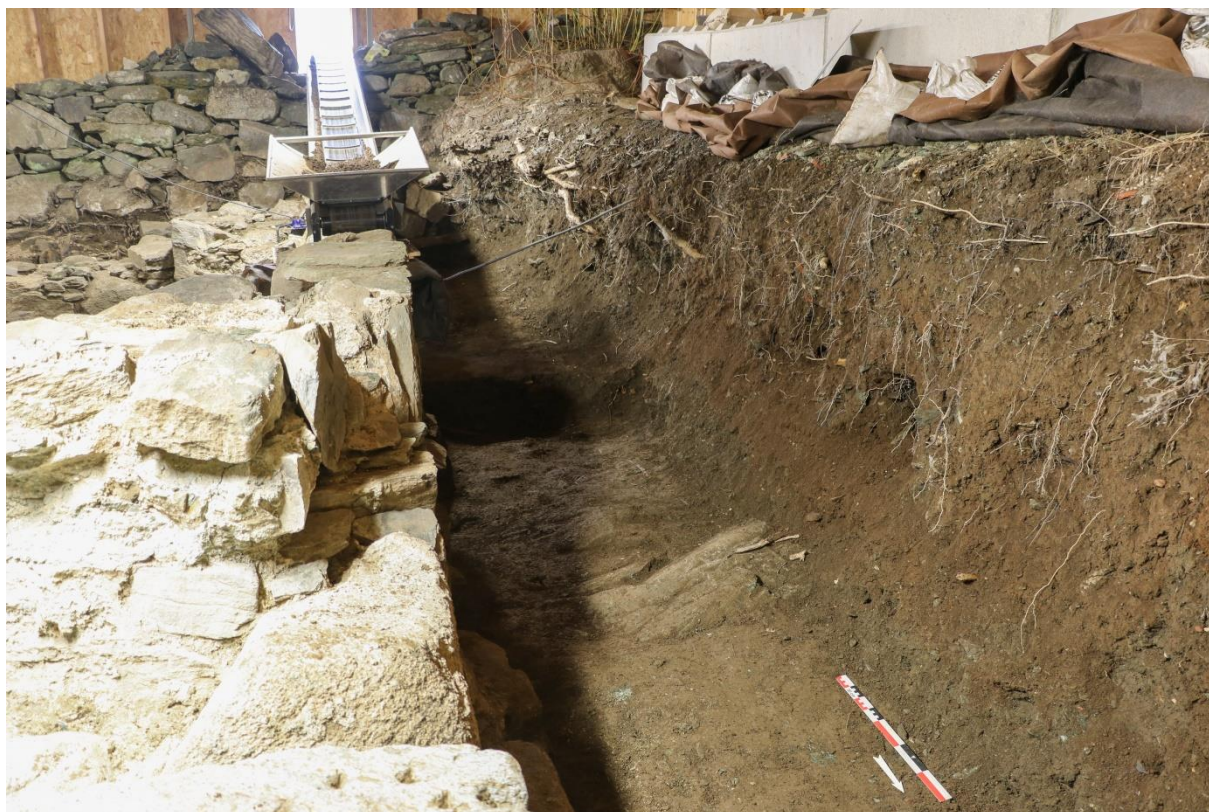
Figur 9. Profilkant vest for ruinen i område 2. Målestokken er 50 cm. Sett mot sør. Foto Sf202420.

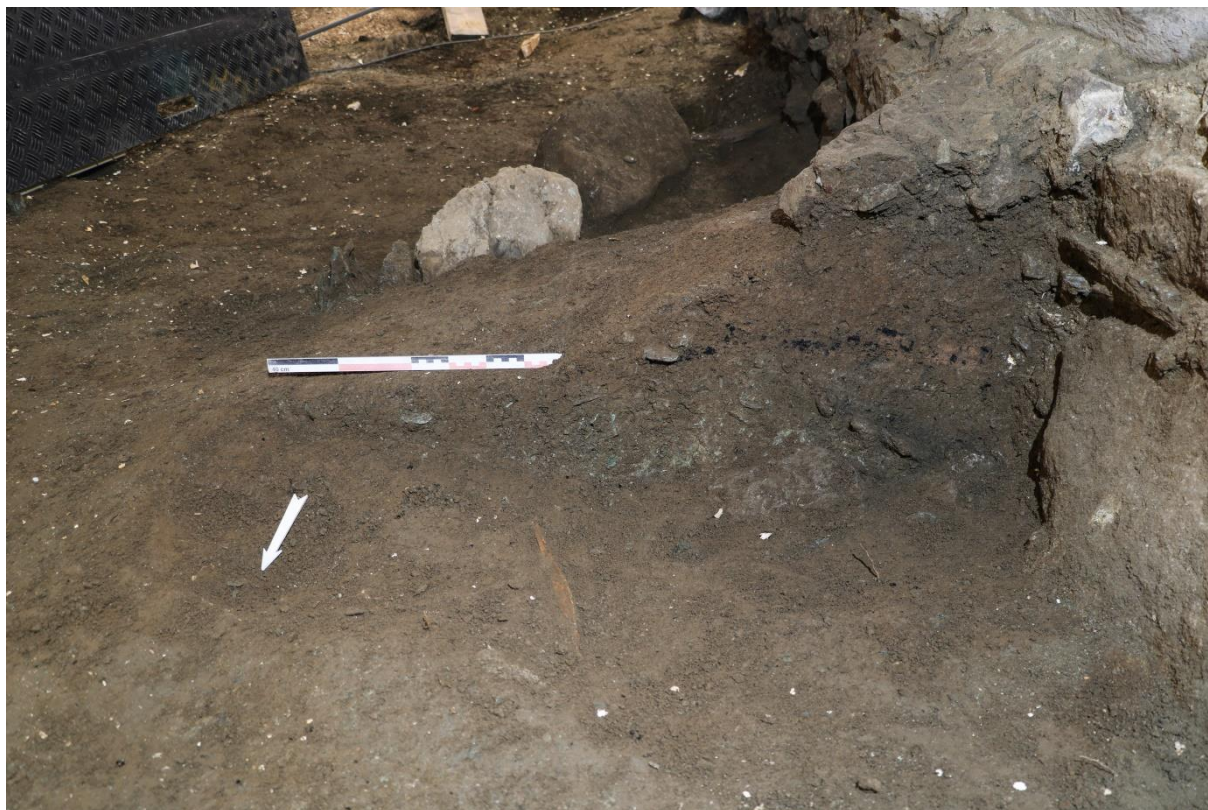
Figur 13. Nordvendt profil C1705. Målestokken er 40 cm. Sett mot sør. Foto Sf202401.

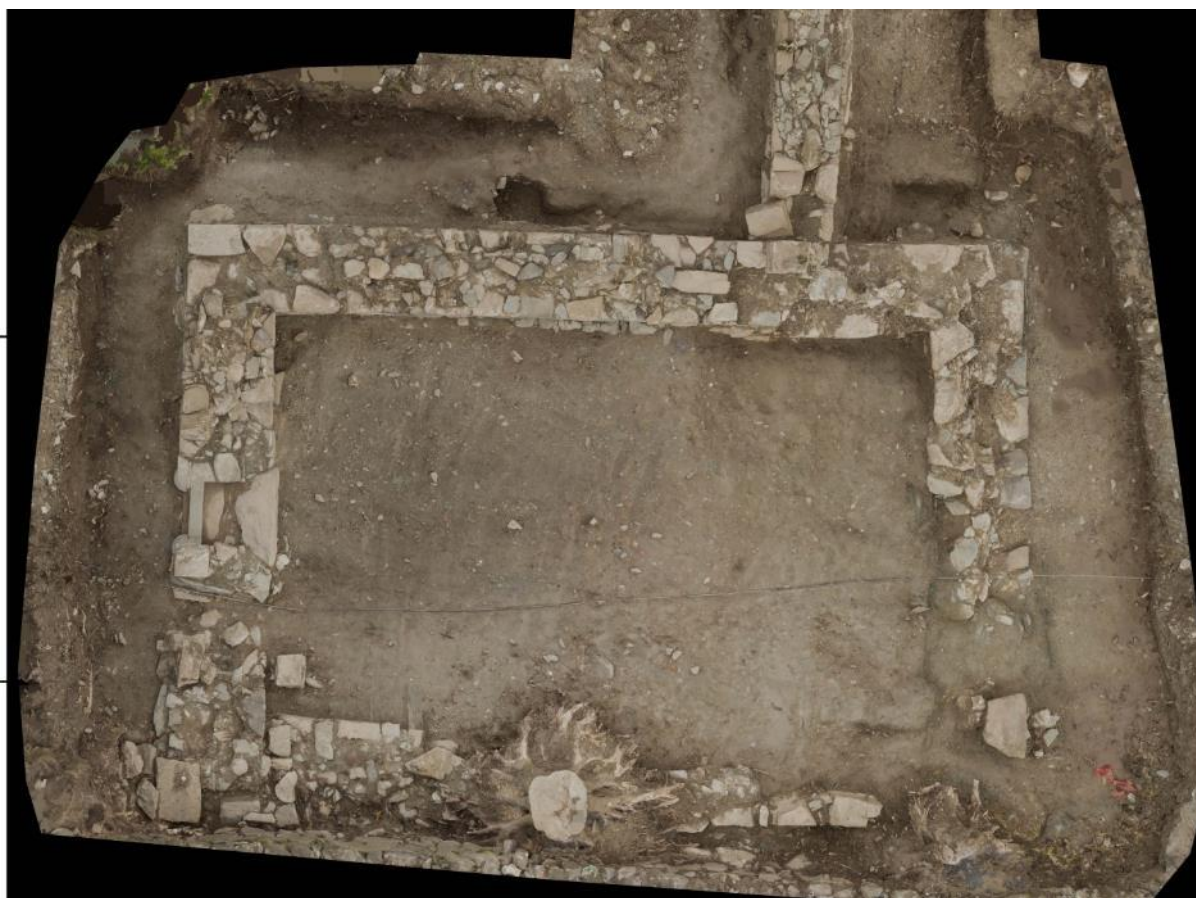
Figur 15. Utsnitt av ortofoto. Oversikt over SA10 etter utgravningen i 2017. Den tverrgående muren øverst til høyre er forbindelsesmur SA30 mot Olavskirken. Kirkegårdsmuren er synlig i nederste kant, rett sør for kjempestubben. Nord er opp. (Hentet fra Nau og Solem, 2018).

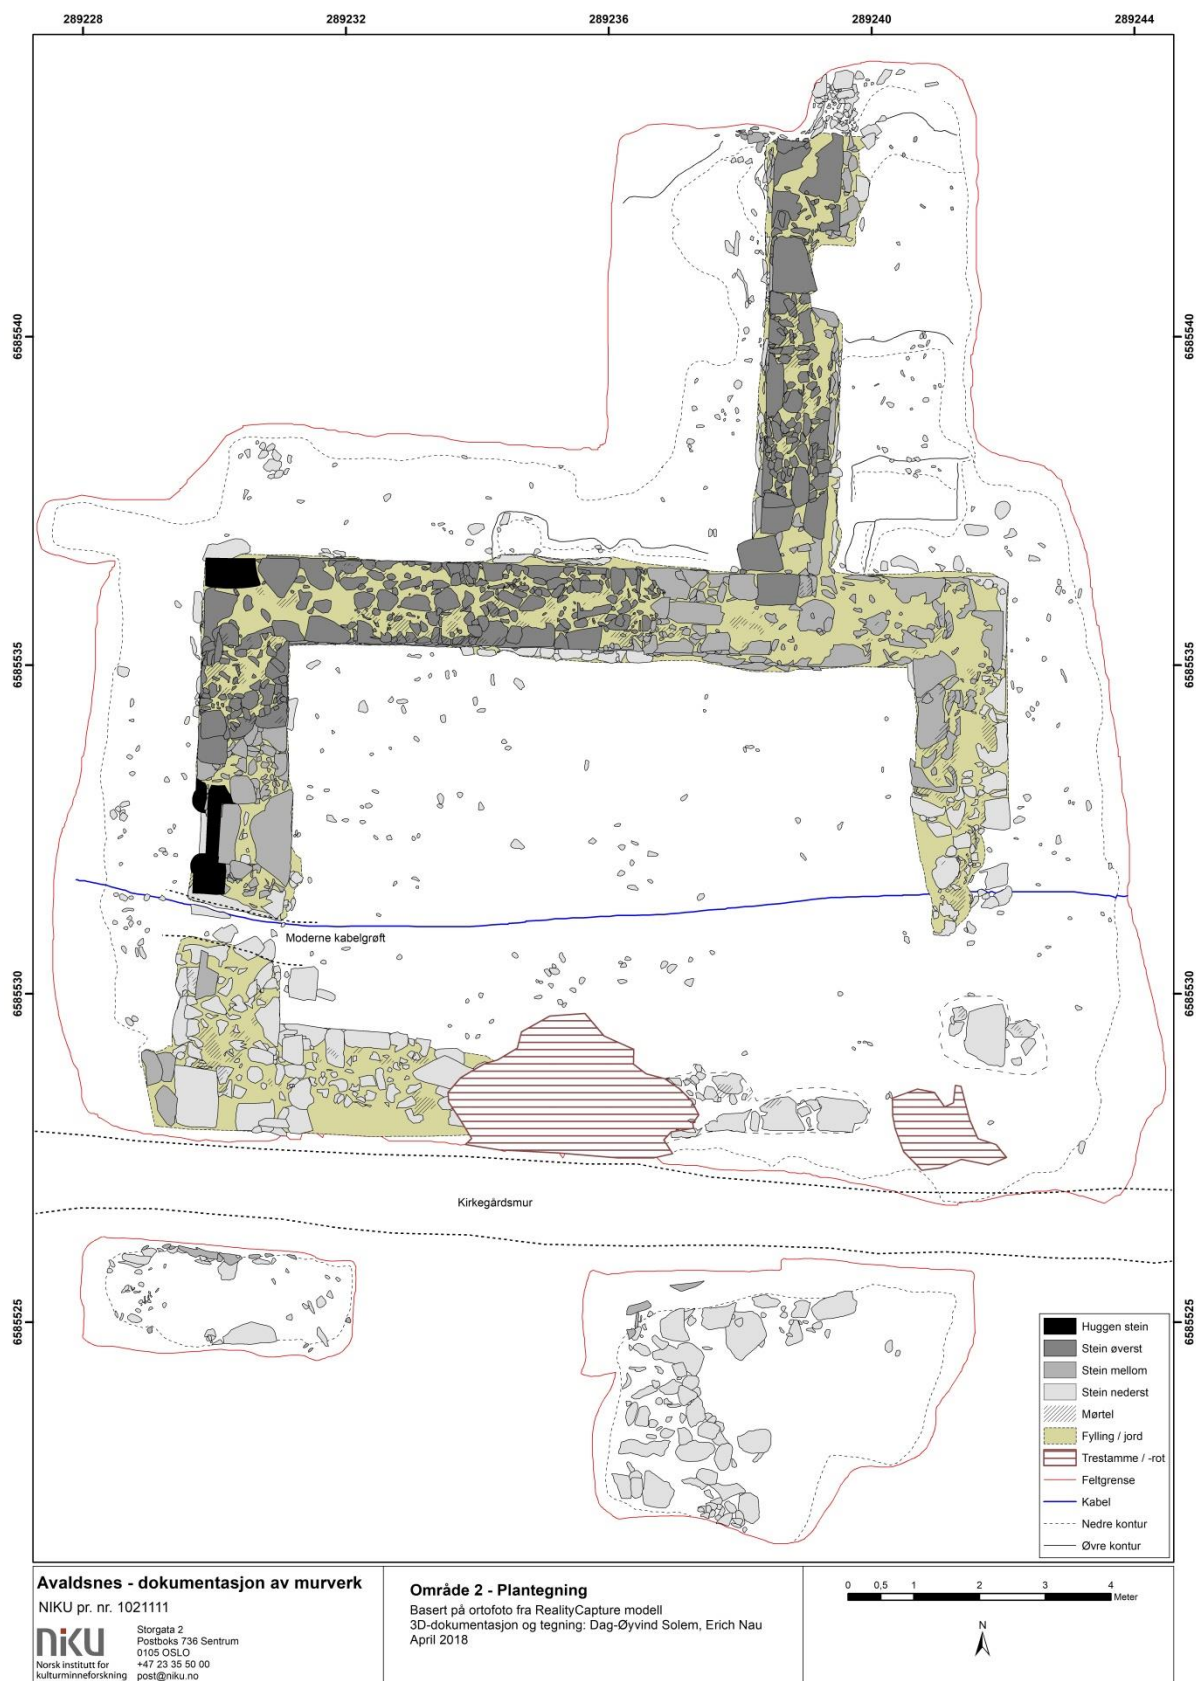
Figur 16. Tegning av SA10 (tårn) og SA30 (forbindelsesmur mot Olavskirken) basert på dokumentert situasjon etter utgravingen i 2017. Sokkelen kommer frem enkelte steder, i søndre del av vestmuren til SA10 (på utsiden), og midt på nordmuren. Det meste av sokkelen til SA30 er synlig her. Nord er opp. (Hentet fra Nau og Solem, 2018).

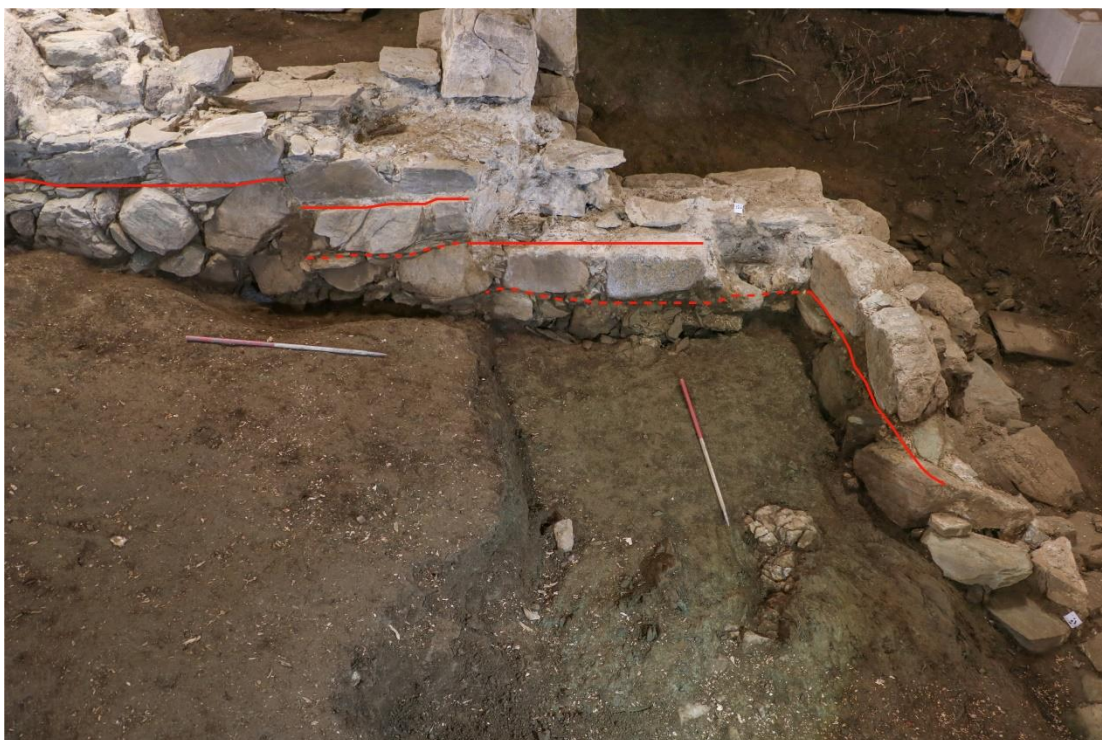
Figur 17. Nordøstre hjørne av SA10. Rimelig tydelig sokkel er markert med rød linje, usikker sokkel stiplet. Målestokkene er 1 m. Sett mot nord. Foto Sf202494.

Innsiden av den østre delen av nordmuren i SA10 var spesiell, det var til dels vanskelig å skille sokkel fra mur (se Figur 17). Muren så ut til å være konstruert med trinn nedover mot øst, slik at sokkelen lå på tre ulike nivåer. Nærmest det nordøstre hjørnet var det dermed tilsynelatende reelt murliv på et nivå som lå omtrent 1 m under sokkelnivået i vest. Dette drøftes noe videre under (se 3.2.5). Mellom det nederste og det øverste sokkelnivået var det mur med pinning, mørtel og forholdsvis regelmessig skiftgang. Denne delen av muren skilte seg altså ikke fra muren som lå over sokkelen i resten av SA10, bortsett fra at den var noe mer ujevn og skrådde noe utover mot bunn.

Hugging i grunnfjellet ble det først og fremst funnet spor av inne i nordøstre hjørne (se Figur 17), og der søndre del av østmuren hadde gått. Der sørøstre hjørne må ha vært var det til dels hugget til trinn, av litt ulik størrelse, slik at det så ut som om det hadde vært hugget til for større stein som skulle plasseres nederst i muren. Tilsvarende fundamentering fantes *in situ* omtrent midt på østmuren og i

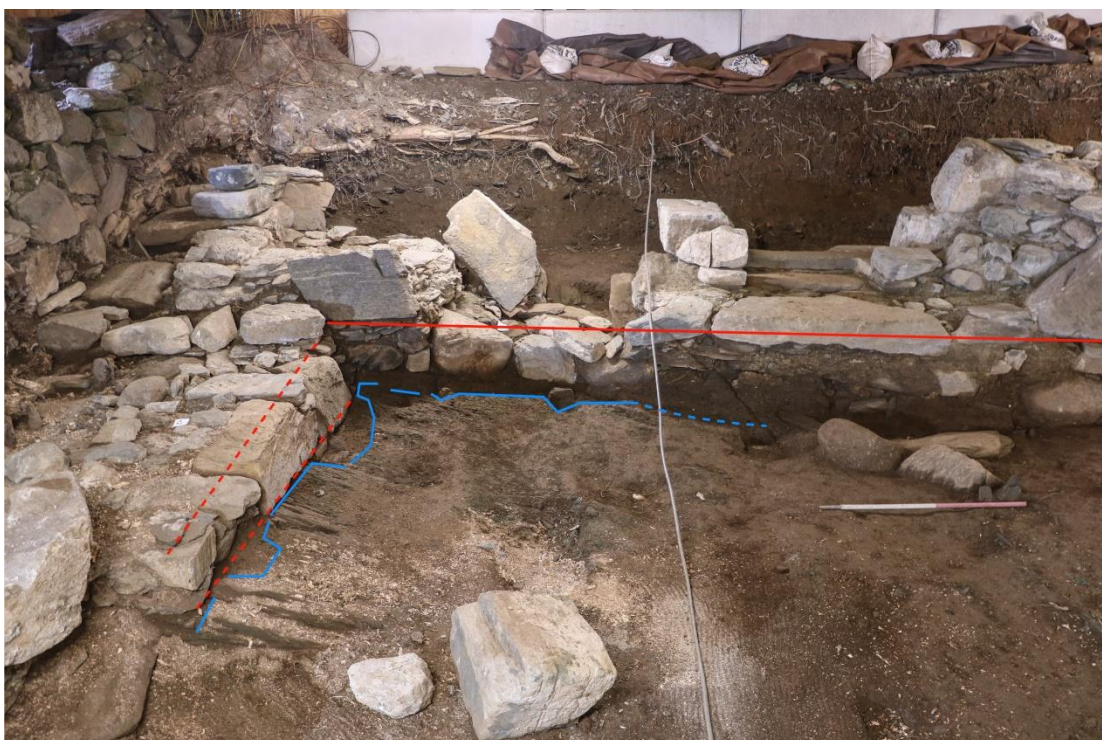
Figur 18. Større stein lagt rett på tilhugget grunnfjell på innsiden av vestre del av sørmuren (til venstre i bildet). Rimelig tydelig sokkel er markert med rød linje, usikker sokkel stiplet. Blått er kutt. Målestokken er 1 m. Sett mot vest. Foto Sf202491.

vestre del av innsiden av sørmuren, der relativt store stein lå rett på grunnfjell (se Figur 18) – med «relativt store» menes størrelse tilsvarende stein brukt i murlivet, altså jevnt over større enn dem brukt i sokkel og murfundament i de partiene der disse skilte seg tydelig fra selve muren. Der slike store steiner er lagt rett på grunnfjell skiller de seg likevel noe fra selve muren, ved at de største flatene var plassert ned mot grunnfjellet (se Figur 19).

Det er også rimelig sikkert at det har vært hugget i grunnfjellet på innsiden av sørvestre hjørne (se Figur 18), på begge sider ved midten av sørmuren, og på begge sider ved søndre del av vestmuren. Ved utsiden av sørvestre hjørne er det ikke helt sikkert, da det var vanskelig å komme til der – dette kan eventuelt undersøkes når vernebygget fjernes.

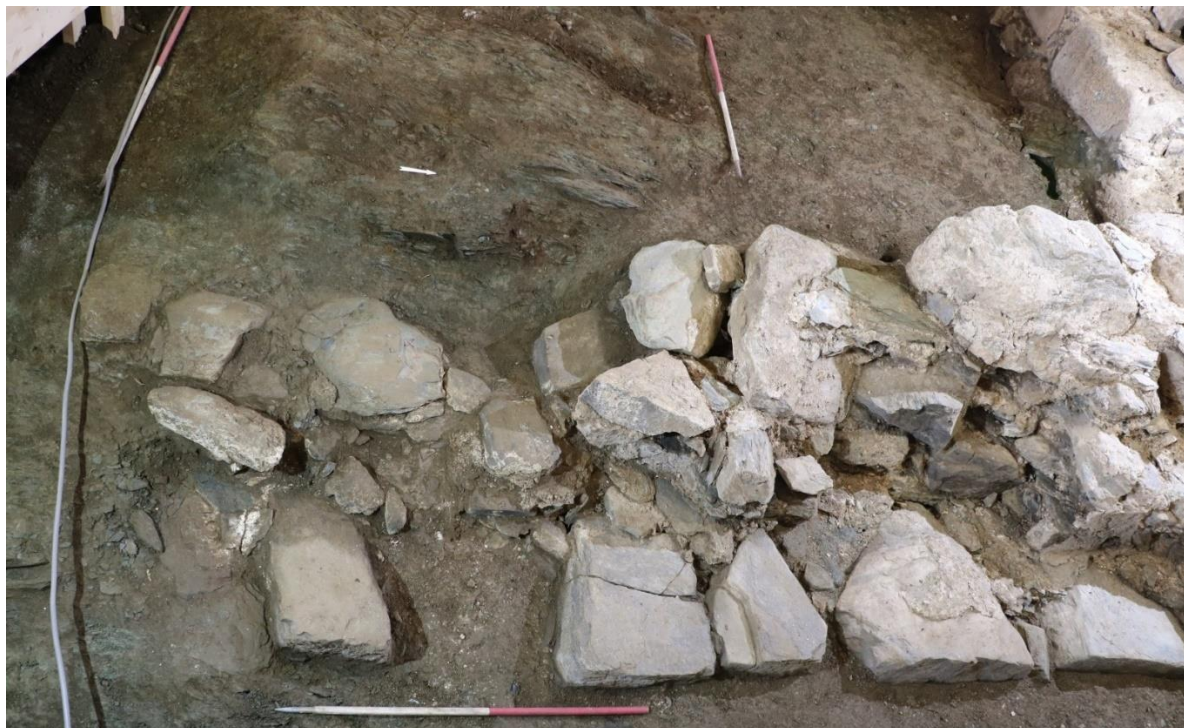
Figur 19. I forgrunnen ligger fundamenter for ytterlivet til østmuren i SA10, relativt store stein lagt i innhugg i grunnfjellet, uten mørtel – oppå disse er det derimot spor av mørtel. Målestokkene er 1 m. Sett mot vest. Foto Sf202347.

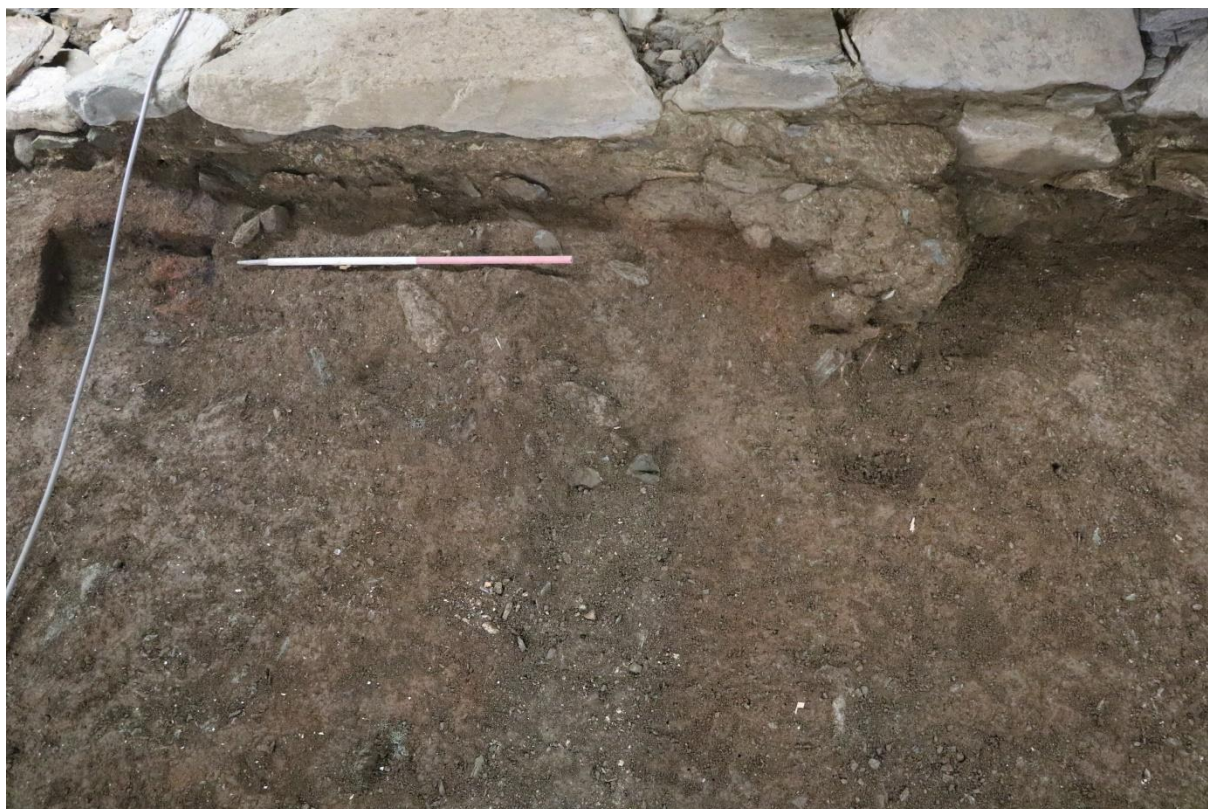
Figur 20. Under den store hella innerst i døråpningen i vestmuren – øverst i bildet, over målestokken – var det mørtel nedover sokkelen. Omtrent 50 cm nord for hella var det store klumper mørtel et stykke ut fra sokkelen. Det rødbrune laget er SL1293. Til venstre, under ledningen, ligger SK1242 (se 3.5.1). Målestokken er 1 m. Sett mot nord. Foto Sf202320.

Rett under den store hella i den indre delen av døråpningen i vestmuren ble det gravd noe dypere enn tiltakene i utgangspunktet krevde, for å avgrense det som så ut som mørtelsøl under sokkelnivå der. Akkurat hvordan dette skal tolkes er vanskelig å si, men det kan være et forsøk på å forsterke underlaget for hella – denne vil antagelig ha båret døromrammingen på innsiden av muren, slik at presset fra muren over ble fordelt til endene av hella.

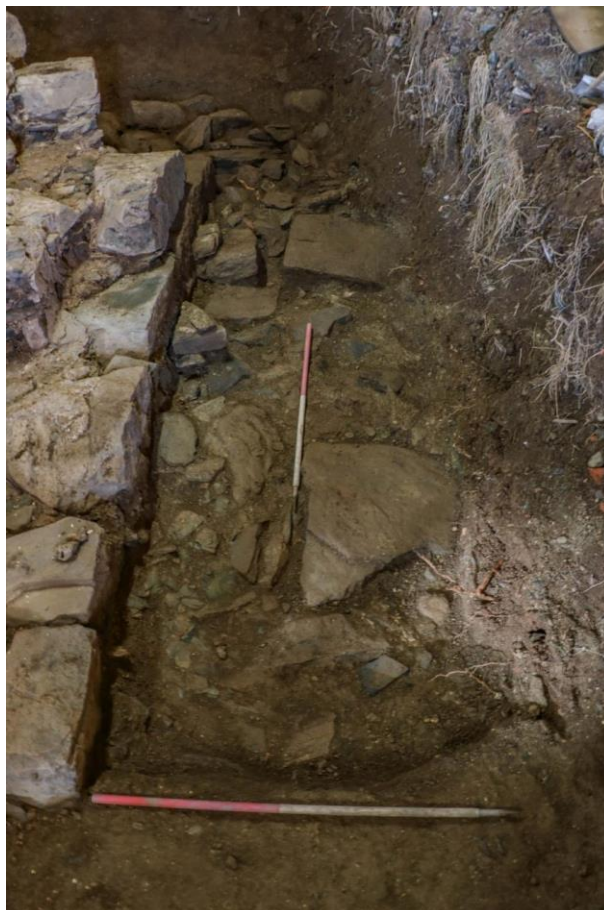
Figur 21: Steinsamling SS1812. Målestengene er 1 m. Sett mot nord. Foto Sf202463.

SL1812 inneholder mer kantete stein enn SS1823, og har et betydelig innslag av mørtel. Mellom steinene i SL1812 ble det fjernet masser som skilte seg tydelig fra lagene rundt; i tillegg til mørtel og stein var det mest sand og grus. Det er vanskelig å vurdere om mørtelen hadde rast ned fra muren, eller om den havnet der i våt tilstand. Den var ikke så ren og kompakt som *in situ* mørtel i godt bevarte deler av murkjernen, men skilte seg likevel fra mørtelen i rivningslag funnet ved andre deler av ruinene. Først og fremst har slike lag hatt mer småstein og steinflis, som antagelig har kommet fra stein som ble knust eller på annen måte skadd under rivning eller kollaps. Sammenlignet med slike lag var SL1812 også noe mørkere i fargen, antagelig på grunn av mindre kalk. Steinene og laget lå såpass flatt at det er mulig SL1812 var intensjonelt lagt ned som et arbeidsunderlag, kanskje også delvis oppstått underveis i arbeidet gjennom søl med mørtel og tilslag. Deler av laget lå på eller under antatt sokkelnivå, mens noen steiner lå over sokkelnivå – til dels virker disse stablet løst opp inntil muren (se Figur 23). Størrelsen på steinene varierer mye, fra typisk pinningsstein til forholdsvis tykke heller på over 60 cm i tverrmål. De to største ble målt inn, S1844 og S1850; de fortsetter imidlertid utenfor feltkanten i øst, i likhet med SL1812 for øvrig.

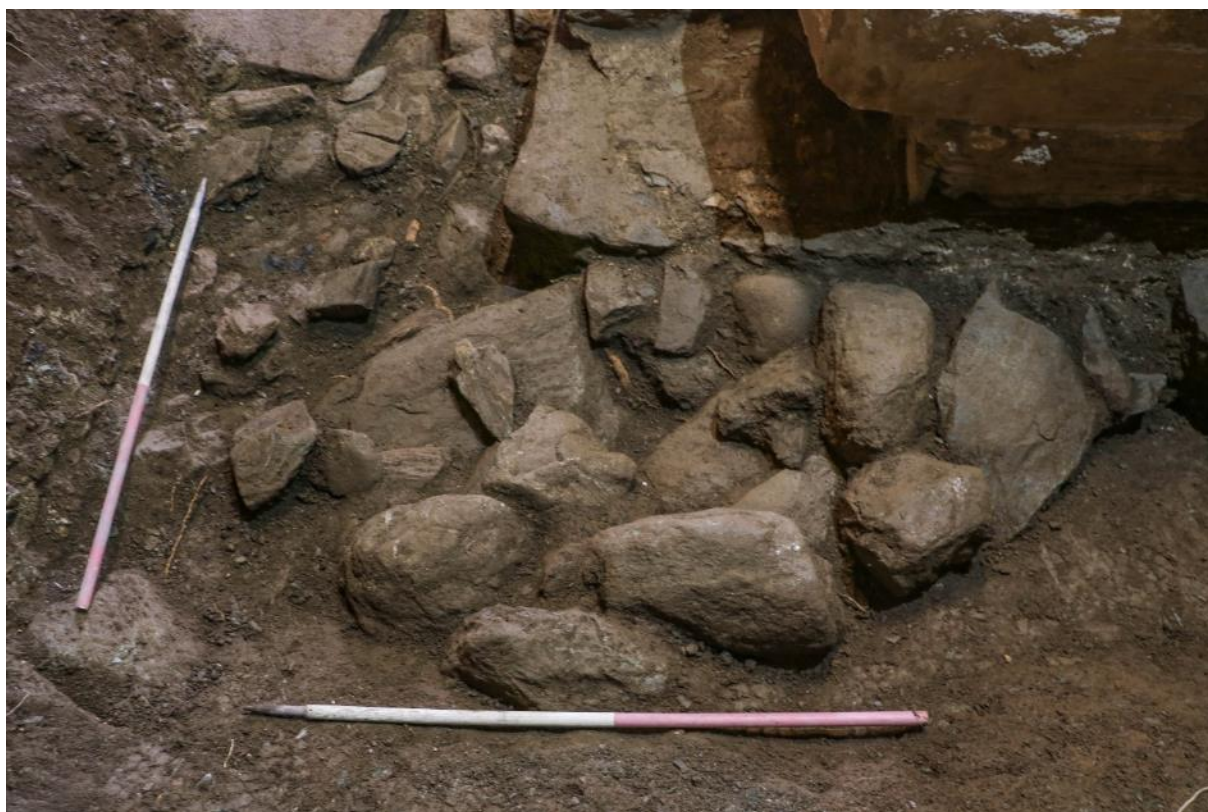
Figur 22: Steinsamling SS1823. Målestengene er 1 m. Sett mot sør. Foto Sf202469.

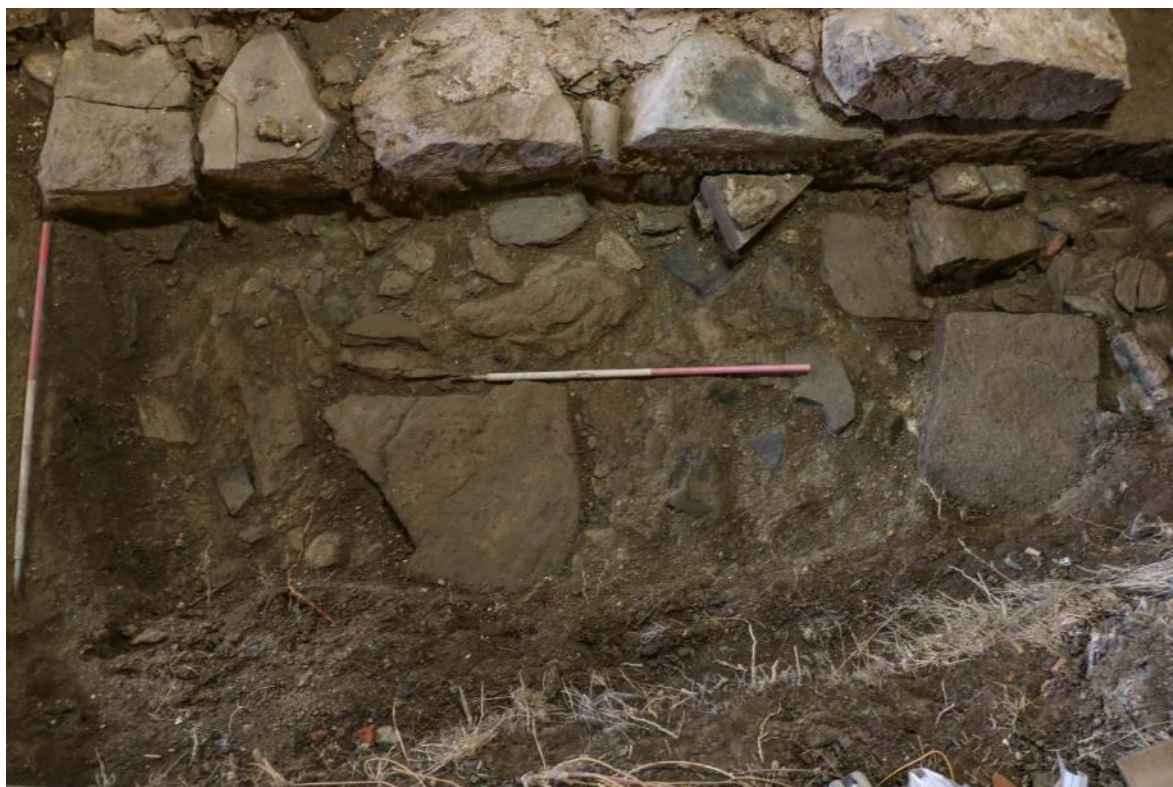
Figur 23. Øverst i bildet er utsiden av østmuren i SA10, nær nordøstre hjørne. Foran muren ligger det steinete laget SL1812. Rundt den nordre enden av målestokken midt på bildet er det «skitten» mørtel, kanskje søl fra byggeprosessen. Målestengene er 1 m. Sett mot vest. Foto Sf202464.

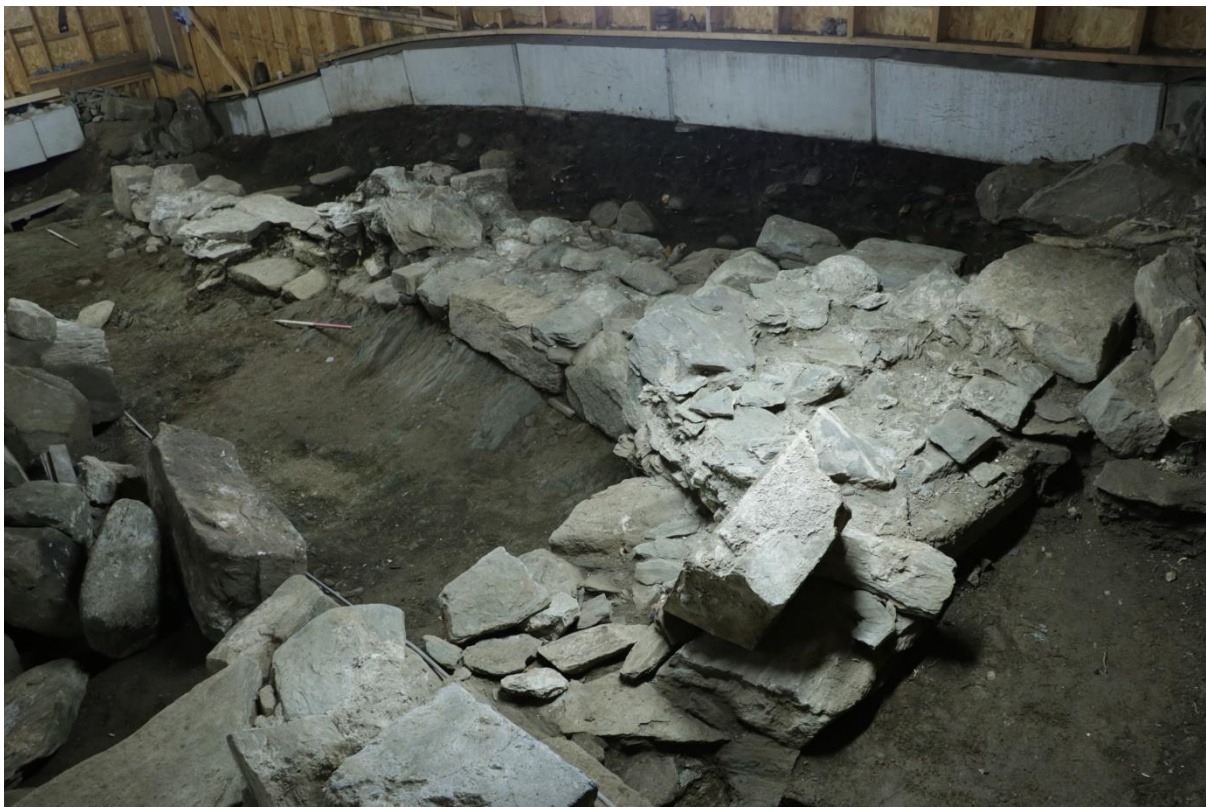
Figur 24. Oversikt over sørmuren i SA10. Til venstre ligger midlertidig omplassert stein fra murene. Rett utenfor hjørnet av SA10, til høyre, ligger stein som antagelig har rast ut fra murene før de ble helt dekket av kirkegårdsjord – de lot seg ikke fjerne, da det var utrygt med tanke på vernebygget, feltkanten og restene av kirkegårdsmuren (utenfor bildet til høyre). Midt på sørmuren, litt til venstre på bildet, sto den største stubben. Målestengene er 1 m. Sett mot sørøst. Foto Sf202920.

Sørsmuren ble ikke fullstendig eksponert i 2017 (Nordlie og Sand-Eriksen, 2019, s. 32), grunnet dårlig plass mellom sørsiden av muren i SA10 og kirkegårdsmuren. Det var dessuten en stor stubbe over murrestene nær sørøstre hjørne, en svært stor stubbe på over 2 m i diameter midt oppå murrestene nær midten av muren og en tilsvarende rett vest for sørvestre hjørne. Disse trærne ble felt sommeren 2017, men det ble vurdert som uforsvarlig å prøve å fjerne stubbene da, både med tanke på sikkerhet og bevaring av murrestene. Håpet var at røttene skulle begynne å råtne, og bli enklere å fjerne; dette hadde ikke skjedd før utgravningen i 2020, og det ble brukt mye tid og ressurser på å fjerne de to stubbene som var direkte i konflikt med murrestene, jf. tiltak 7 (se 1.2).

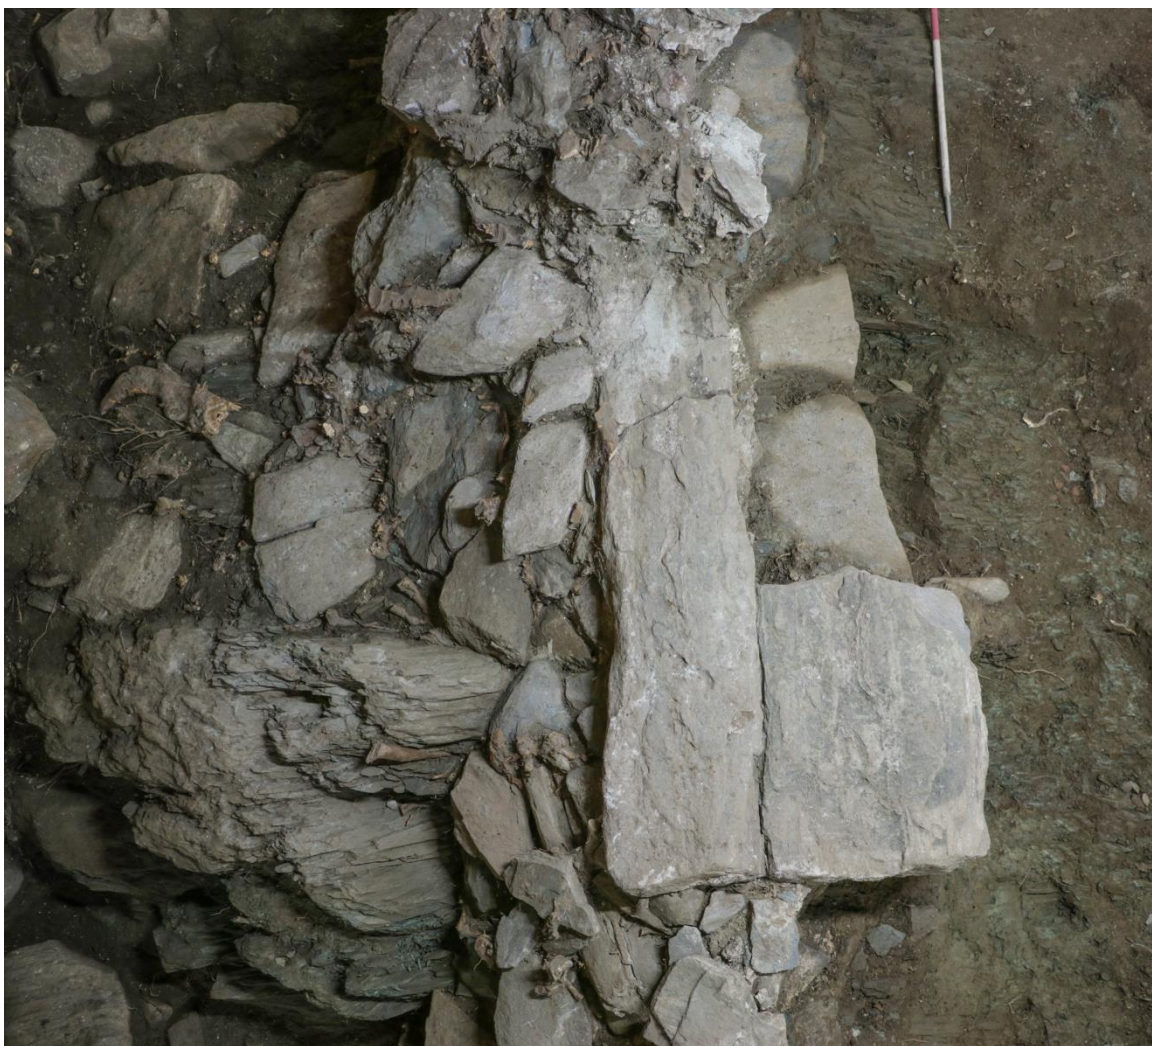
Figur 27. Photomerge-komposisjon av fragmentene av dørhelle SS9374, som sees rett til høyre for midten i bildet. Hvit del av målestanga er 50 cm. Sett mot vest. Foto Sf202899 og Sf202900.

Over ble det nevnt en nyoppdaget mulig døråpning i sørmuren. De fysiske sporene etter denne er ikke omfattende, men likevel vanskelige å tolke på noen annen måte: Midt på sørmuren ligger det to fragmenter av en stor, flat helle (SS9374), lagt horisontalt i lengderetningen av muren (se Figur 27). I tillegg er det et avtrykk i murrestene nær ytterlivet vest for enden av hella som kan stamme fra en fjernet kvader (se Figur 25). Avtrykk av mulig kleber og opprinnelig form og størrelse på helle SS9374. Nord er opp.

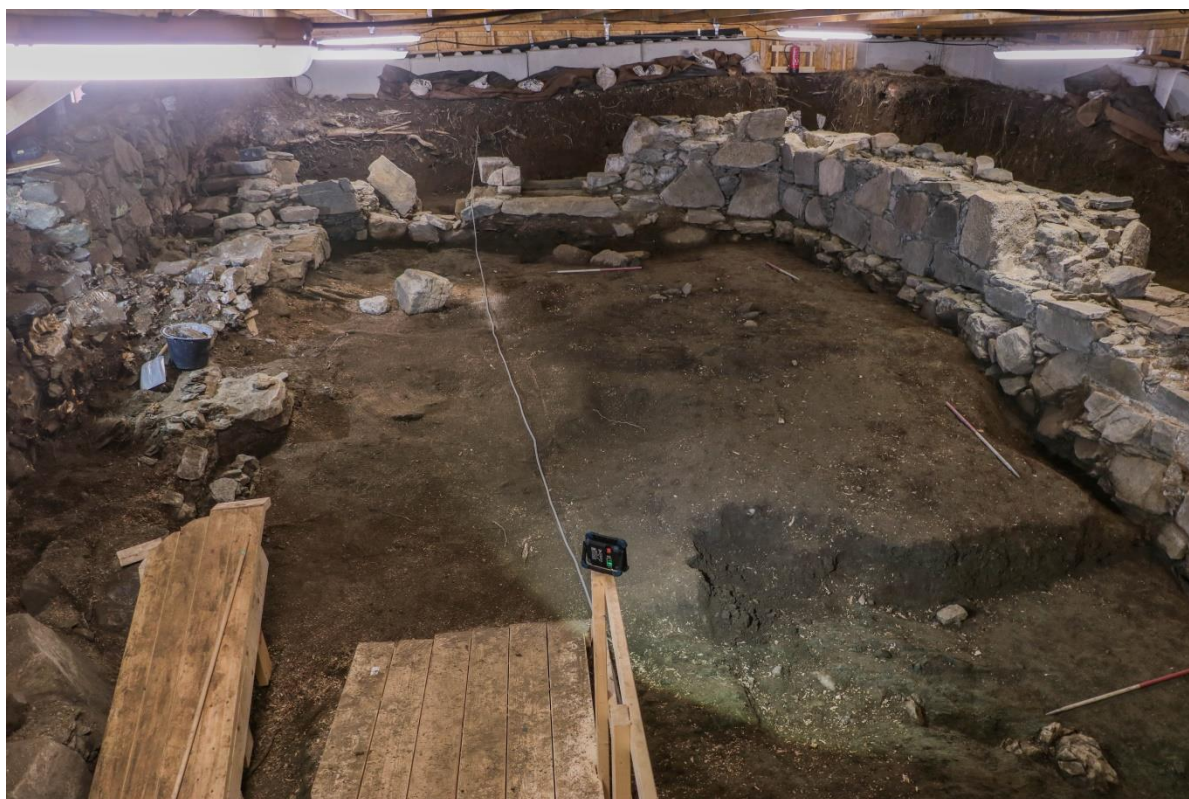
Figur 28. Oversiktsbilde av innsiden av SA10, vestre del. Sokkelen er eksponert, merk ujevn men omfattende muring under sokkelnivå i østre del av nordmuren, til høyre i bildet. Litt til venstre for midten av bildet ligger en ledning til flombelysningen til Olavskirka – det store hakket i søndre del av vestmuren er laget i forbindelse med plasseringen av denne. Målestengene er 1 m. Sett mot vest-nordvest. Foto Sf202481.

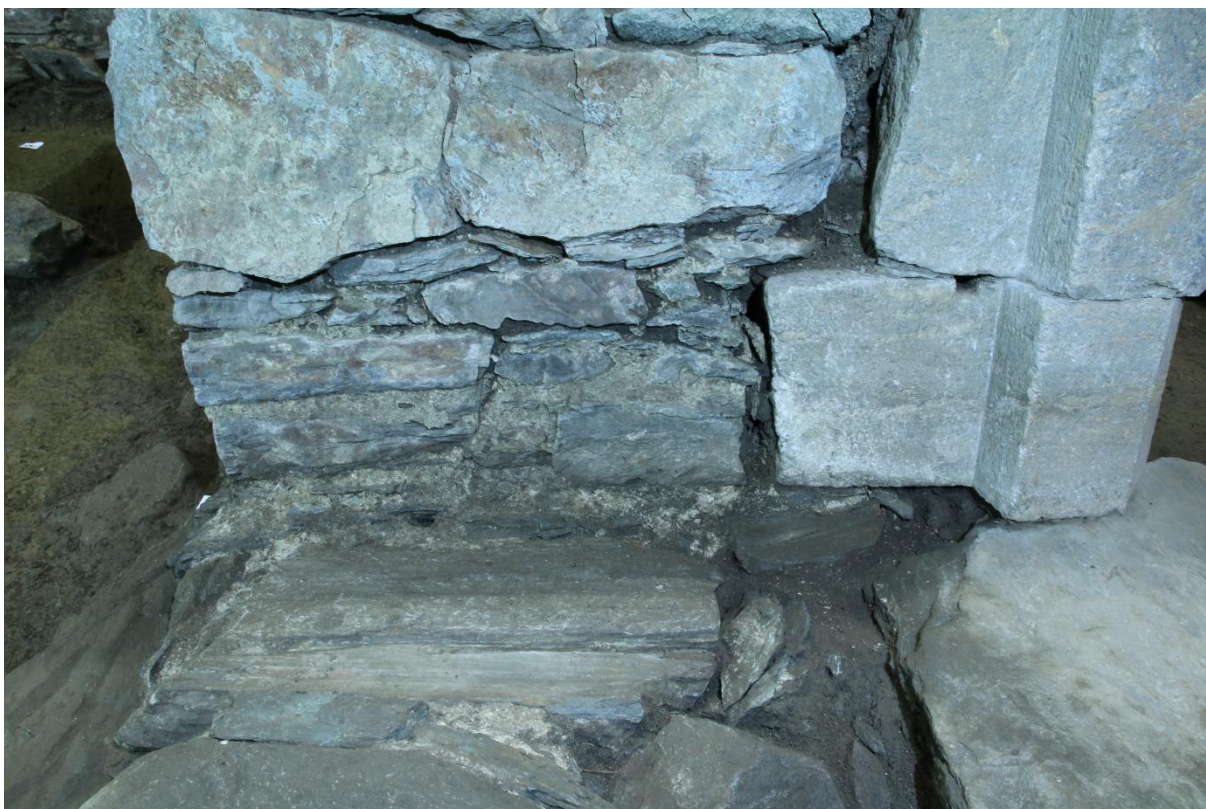
Figur 34. Døråpningen sør i SA20. Til høyre er to kleberkvadere; i toppen av den nederste er det hugget et spor som må være til dørhengsel. Sett mot nord. Foto Sf202929.

Før resultatene fra selve gravingen må vi nevne en detalj som ble avdekket, men ikke lagt merke til i 2017: I fugen mellom de to kleberblokkene i nordsiden av dørromrammingen sør i SA20 er det spor etter feste av hengsel (se Figur 34). Noe tilsvarende finnes ikke på samme nivå på sørsiden, og man kan dermed anta at det har vært ett dørblad i denne døråpningen. Hengselen har vært festet i et spor hugget inn i toppen av den nederste klebersteinen, helt innerst i hjørnet der dørsmyget møter anslaget. I og med at steinen over ikke har blitt fjernet er det uvisst akkurat hvor langt inn sporet går, og hvordan den indre delen er formet.

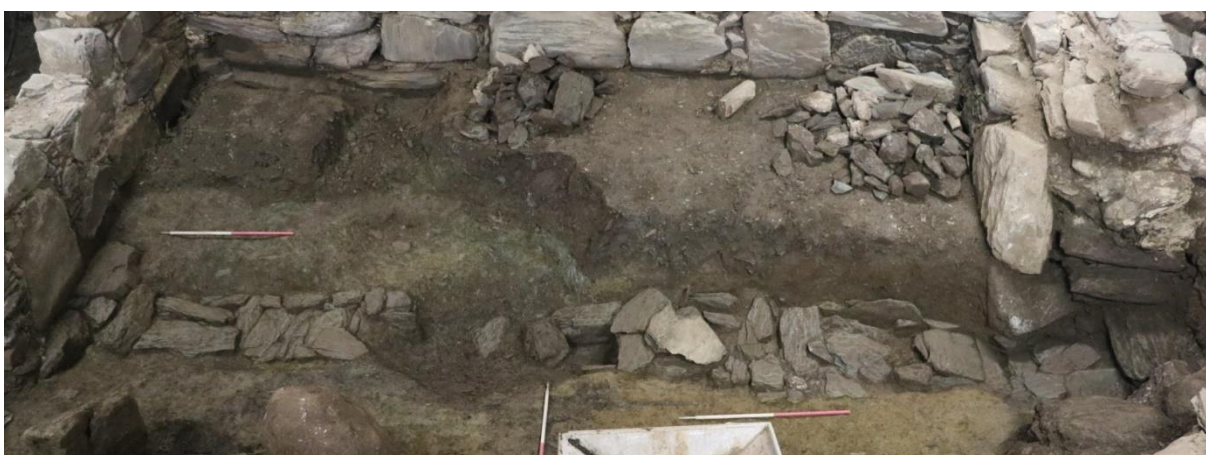
Figur 35. Oversikt over bevarte deler av SA40 inne i SA20. Den brune flekken med færre stein rett til venstre for midten av bildet er et yngre kutt, SK2346. Deler av vestmuren til SA20 er fjernet for sikre området og å få frem SA40. Målestengene er 1 m. Sett mot sør. Foto Sf202534.

Dreneringskanal SA40 er gravd ned i undergrunnen under gulvnivå i kjelleren sør i SA20 (se Figur 35, Figur 36 og Figur 40). Nedgravningen har flat bunn og skrå sider dekket av skråstilt stein; over dette var det et dekke av flate steiner eller små heller. I 2017 ble 3 m av kanalen avdekket og overflatisk undersøkt, fra nær innsiden av vestmuren frem til et yngre kutt (SK2346, se 3.6) som antagelig ble anlagt på 1600-tallet, litt øst for midten av rommet (Nordlie og Sand-Eriksen, 2019, s. 50). Et av tiltakene som var anbefalt i prosjektbeskrivelsen for 2020-utgravningen (se 1.2) var at SA40 ble gravd frem i sin helhet, og undersøkt for å fastslå utstrekningen, om mulig datere den, og vurdere om den kunne fungere som drenering i ruinen etter konservering og tilrettelegging.
