ARKEOLOGISKE UNDERSØKELSER IFM. KONSERVERING AV MIDDELALDERRUIN

Avaldsnes prestegård, Karmøy kommune, Rogaland

Tittel ARKEOLOGISKE UNDERSØKELSER IFM. KONSERVERING AV MIDDELALDERRUIN Avaldsnes prestegård, Karmøy kommune, Rogaland	Rapporttype/nummer NIKU Oppdragsrapport 17/2021	Publiseringsdato 13.10.2021
	Prosjektnummer 1021742	Oppdragstidspunkt 2.3.2020 – 15.5.2020
	Forsidebilde Søndre del av ruinen i område 1, sett mot S. Foto: Sf202777. Fotograf: Kristine Ødeby	
Forfatter(e) Erlend Nordlie og Kristine Ødeby	Sider 242	Tilgjengelighet Åpen
	Avdeling Arkeologi

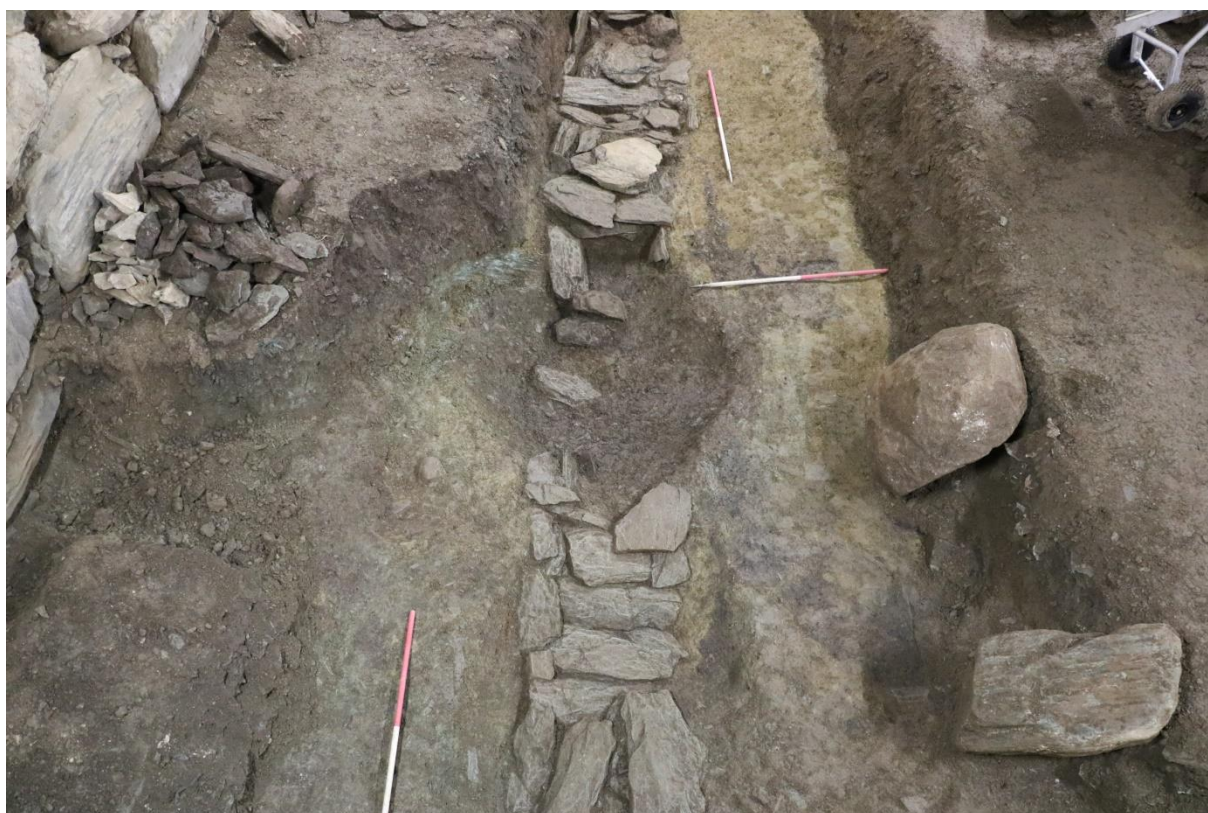
Figur 36. De to store steinene til høyre, og haugen med mindre stein inntil muren til venstre, er ikke *in situ*. Midt på bildet ser man tydelig det yngre kuttet SK2346. Der SK2346 kutter SA40 i vest ser man noe grunnfjell sør for konstruksjonen. Målestengene er 1 m. Sett mot vest. Foto Sf202523.

Dreneringskanal SA40 er gravd ned i undergrunnen under gulvnivå i kjelleren sør i SA20 (se Figur 35, Figur 36 og Figur 40). Nedgravningen har flat bunn og skrå sider dekket av skråstilt stein; over dette var det et dekke av flate steiner eller små heller. I 2017 ble 3 m av kanalen avdekket og overflatisk undersøkt, fra nær innsiden av vestmuren frem til et yngre kutt (SK2346, se 3.6) som antagelig ble anlagt på 1600-tallet, litt øst for midten av rommet (Nordlie og Sand-Eriksen, 2019, s. 50). Et av tiltakene som var anbefalt i prosjektbeskrivelsen for 2020-utgravningen (se 1.2) var at SA40 ble gravd frem i sin helhet, og undersøkt for å fastslå utstrekningen, om mulig datere den, og vurdere om den kunne fungere som drenering i ruinen etter konservering og tilrettelegging.

Kanalen var som nevnt bygget i et kutt i undergrunnen, men det var stort sett vanskelig å se kuttet. Dette tyder på at steinen i sidene av konstruksjonen ble satt ned rett etter at det var gravd, helt ut i kanten av kuttet – det har ikke vært behov for å fylle igjen rundt eller utenfor steinene. Det må tas et lite forbehold i og med at steinene i sidene av kanalen ikke ble fjernet, slik at det ikke kan utelukkes at de dekker over noen ujevnheter eller påførte masser i kuttet under eller bak dem – ved den øvre kanten av sidehellene var det imidlertid ingen spor av noe slikt, heller ikke i de to «*ad hoc*-profilene» der SK2346 kuttet SA40. I den vestre siden av det yngre kuttet var det noe grunnfjell synlig, som antagelig var kuttet i forbindelse med byggingen av SA40 (se Figur 36). I bunn av kanalen øst for SK2346 ser man også noe grunnfjell (se Figur 41).

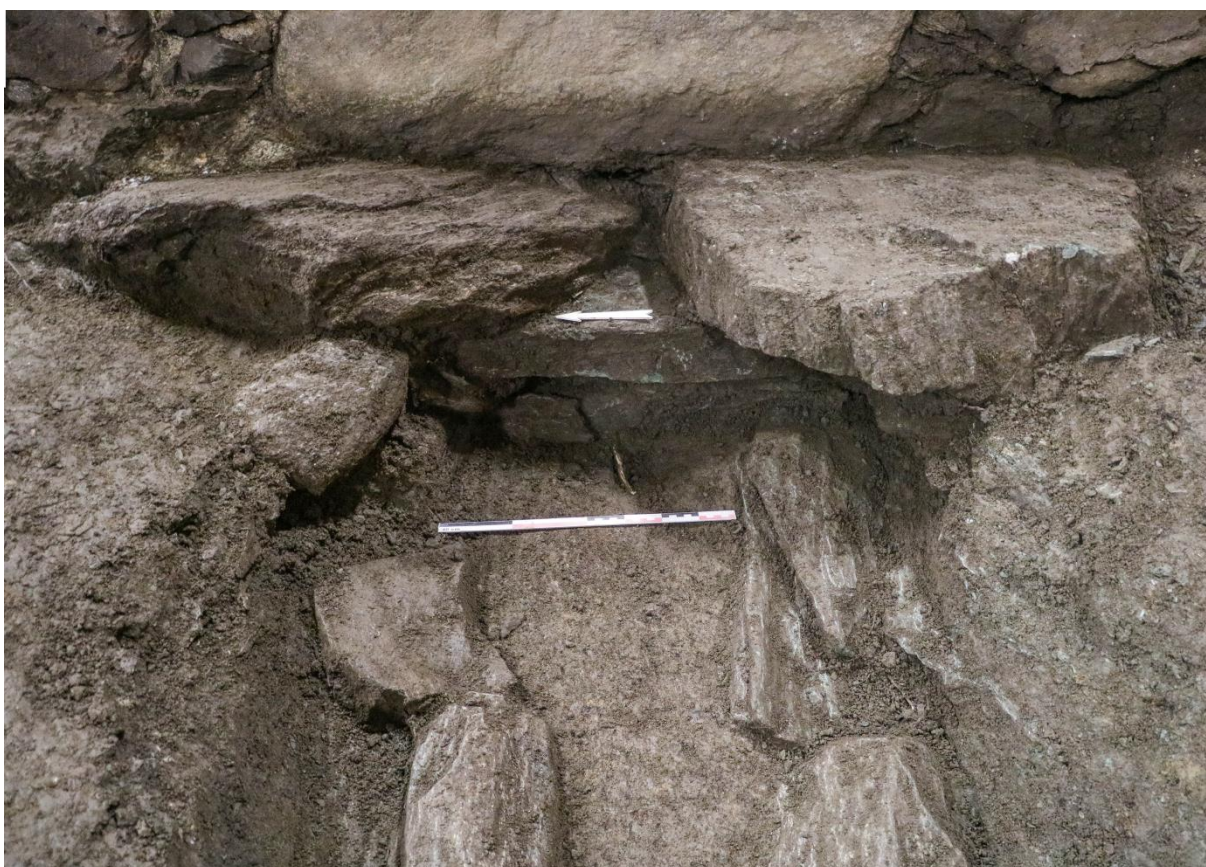
Figur 37. Bunn av innsiden av østmuren til SA20, der SA40 går inn under muren. Dekkhellene er fjernet, men ikke avsetningene i kanalen. Målestokken er 40 cm. Sett mot øst. Fotomosaikk av Sf202540 og Sf202541.

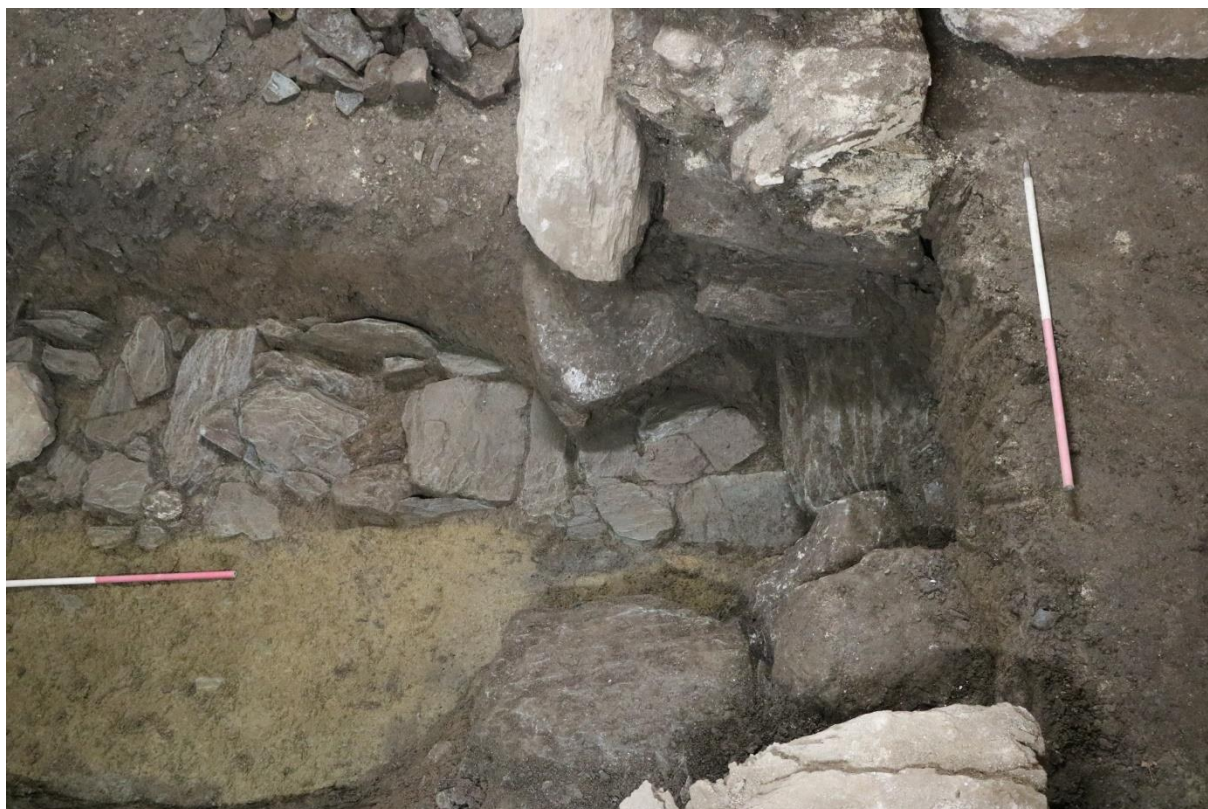
Figur 38. Hellene over SA40 under vestmuren til SA20, deler av muren og fundamentet er fjernet. Målestengene er 1 m. Sett mot sør. Foto Sf202514.

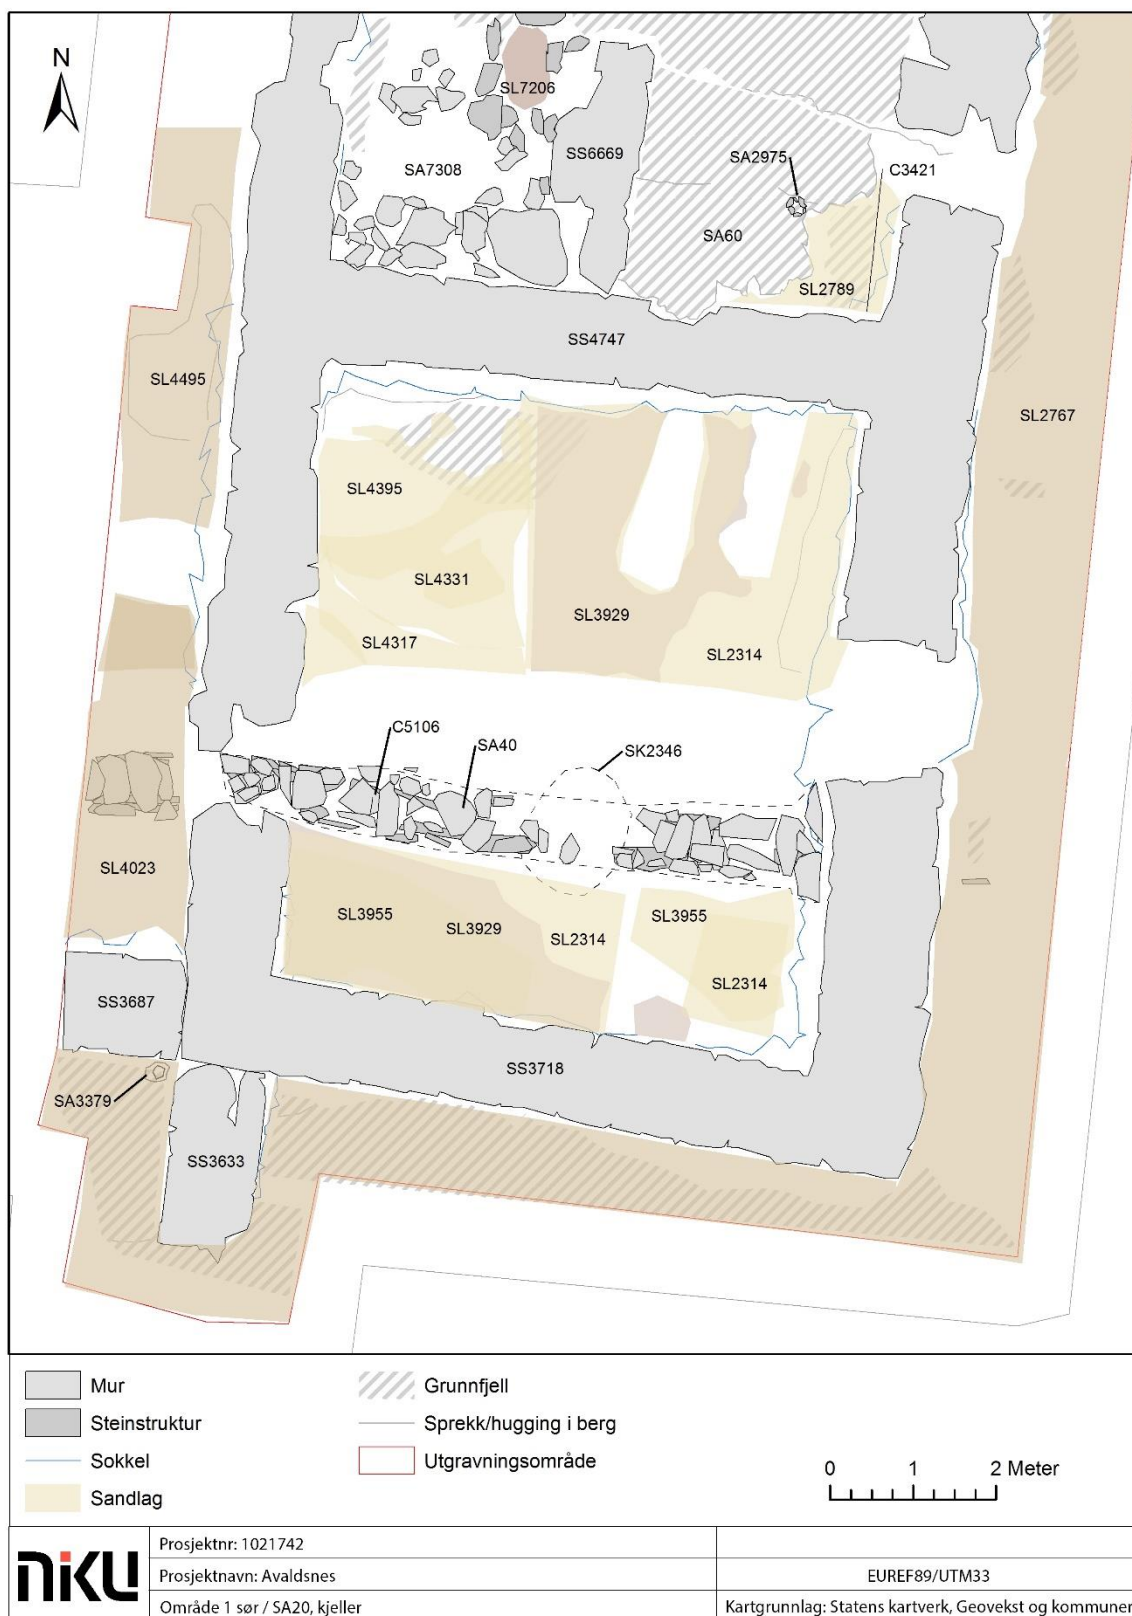
Figur 40. SA40 og andre strukturer sør i SA20.

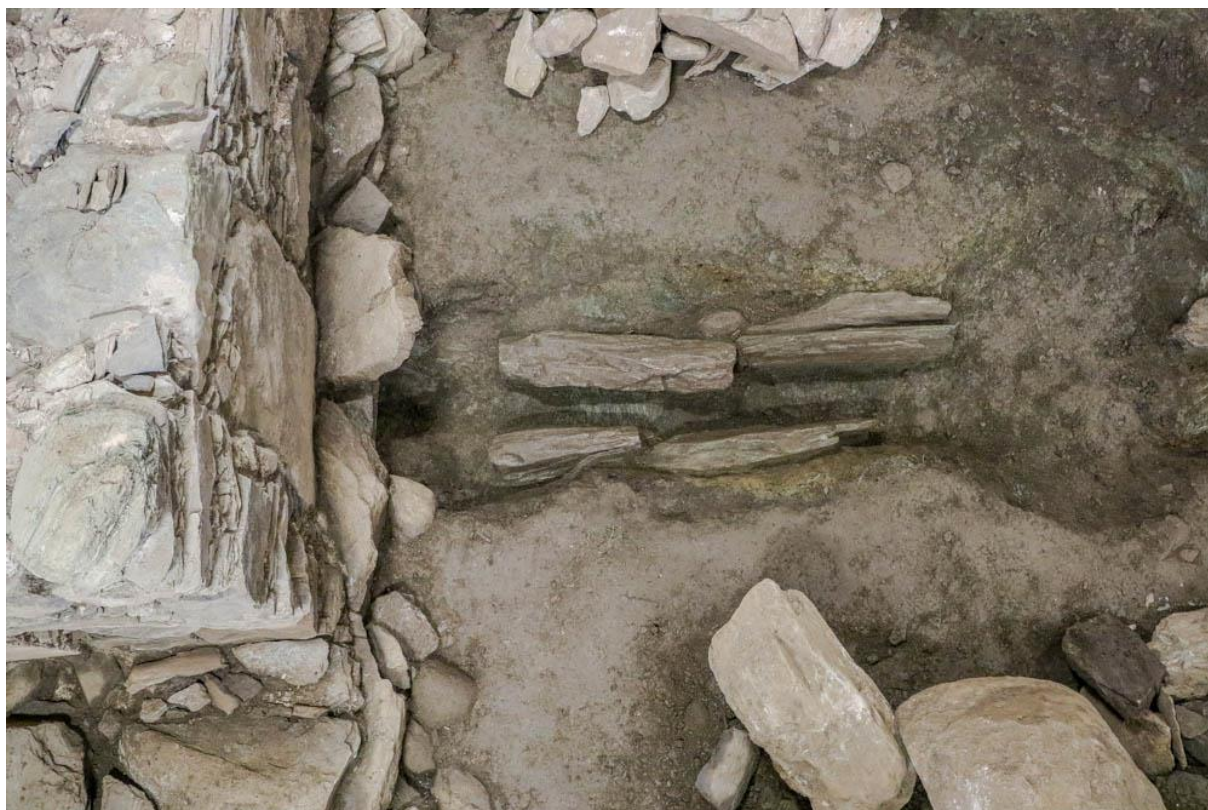
Figur 41. Til høyre i bildet er SK2346, til venstre østmuren i SA20, sør for kjellerdøra. Dekkhellene på SA40 er fjernet og kanalen er tømt for avsetninger. I bunn av kanalen er noe grunnfjell synlig. Nær kantene av bildet øverst midt på og nederst til høyre er det løs stein fra demontering av murverk. Sett mot sør. Foto Sf202735.

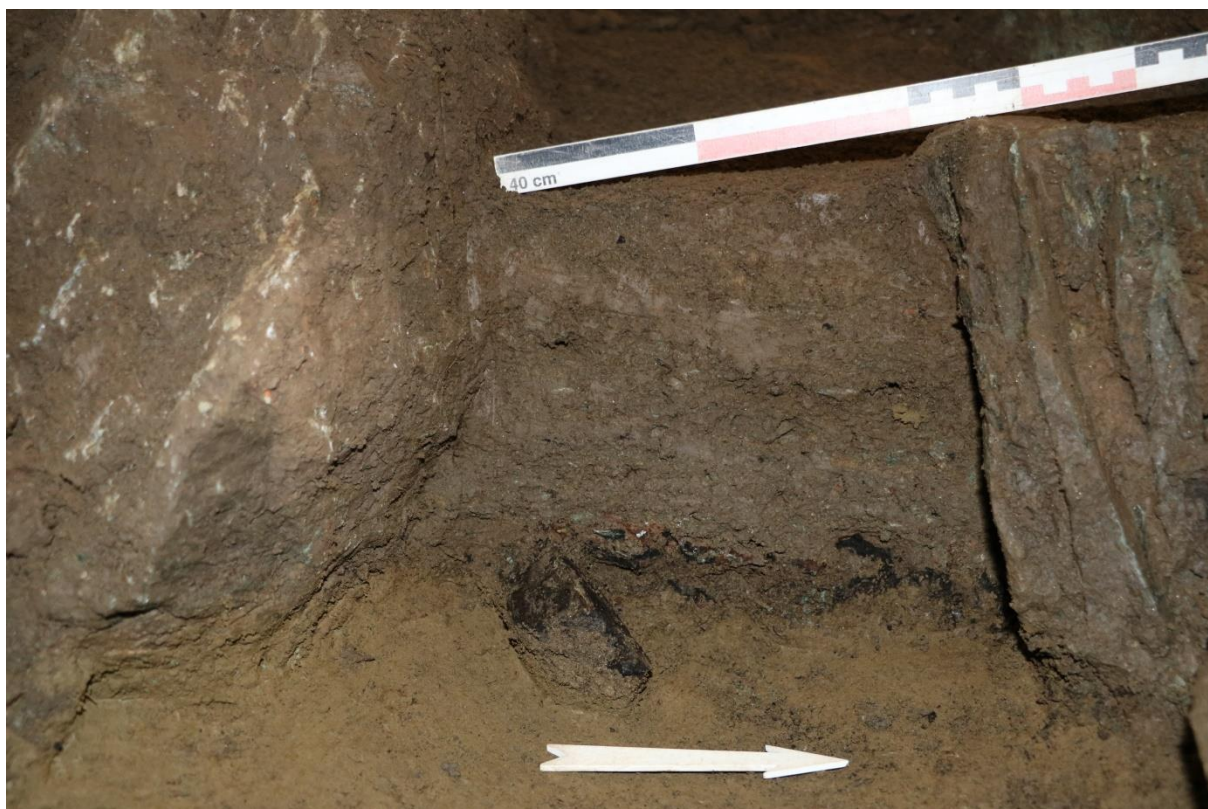
Figur 42. Østvendt profil C5106 viser lagene som ble analysert i mikromorfologianalysen P5344: Rett over den grågule undergrunnen nederst ligger SL5348 med mye svart utfelling. Over dette ligger det brungrå siltlaget SL5345. Øverst er det ca. 5 cm med SL2709 – overgangen er utydelig. Synlig del av målestokken er 33,5 cm. Sett mot vest. Foto Sf202695.

Over SL5348 lå et tykkere brungrått siltlag (SL5345), som utgjorde størstedelen av avsetningene i kanalen. SL5345 var mellom 9 og 18 cm tykt, og fantes i hele renna unntatt den delen som var skadet av SK2346. Laget besto av gråbrun silt med noe kornete struktur, men øst for SK2346 var laget noe mer brunt og grusholdig. Det er mulig forskjellen har med det yngre kuttet å gjøre, men i så fall kan ikke kanalen ha vært tett da det skjedde. Hvorvidt det er sannsynlig er vanskelig å vurdere, men det at kanalen inneholder klart adskilte lag må skyldes endringer i avsetningsforholdene – altså endret tilførsel av vann og sedimenter, eller endret fart på gjennomstrømmingen. Det må nevnes at den mikromorfologiske analysen av P5344 antyder at SL5345 har vært tråkket – det er imidlertid ikke klart fra beskrivelsen i analyserapporten hvor tydelig eller sikkert dette er (Macphail, 2020). Prøven ble tatt fra profil C5106 under en av dekkhellene vest i SA40, slik at det ut fra konteksten er vanskelig å se for seg hvordan denne tråkkingen kunne ha skjedd.

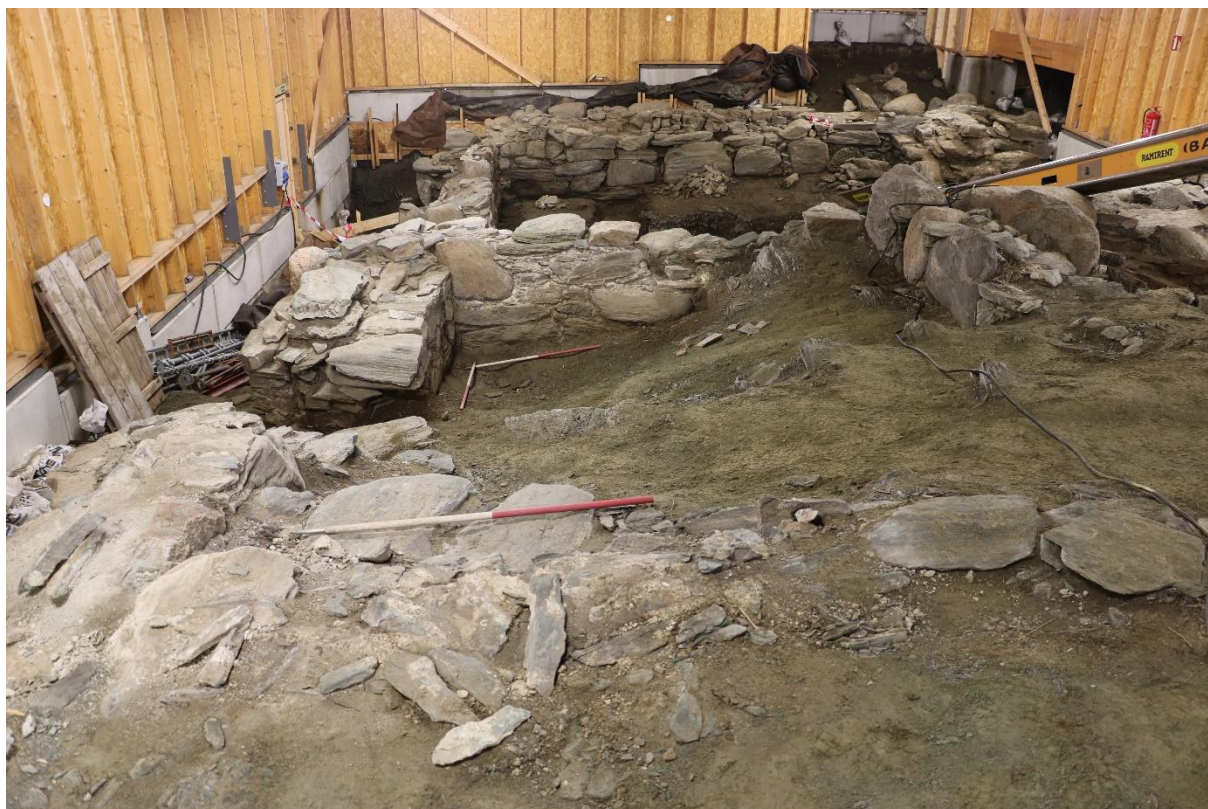
Figur 44. Rom SA60 før utgravning. Målestengene er 1 m. Sett mot sør. Foto Sf202454.

Rom SA60 er ca. 5 x 3 m, orientert nord-sør. Før prosjektoppstart var massene i SA60 gravd ned til ca. 1 m under den bevarte murens topp i rommets sørøstre hjørne, og ned til ca. 0,5 m langs vestre vegg (se Figur 44). Den indre muren (SS7581) som skilte av rommet mot nord, var så vidt dekket av masser. Rom SA60 skulle graves fullstendig ut slik at det ville bli trygt å bevege seg i dette området, og skulle vurderes for dreneringsmulighet, jf. tiltak 5 (se kapittel 1.2). Løsmassene i rommet bestod av gul sandholdig silt, iblandet oppfliset grunnfjell. Nivåforskjellen mellom rommets nordvestre og sørøstre hjørne var på nærmere 1,4 m, og skyldes grunnfjellets form.

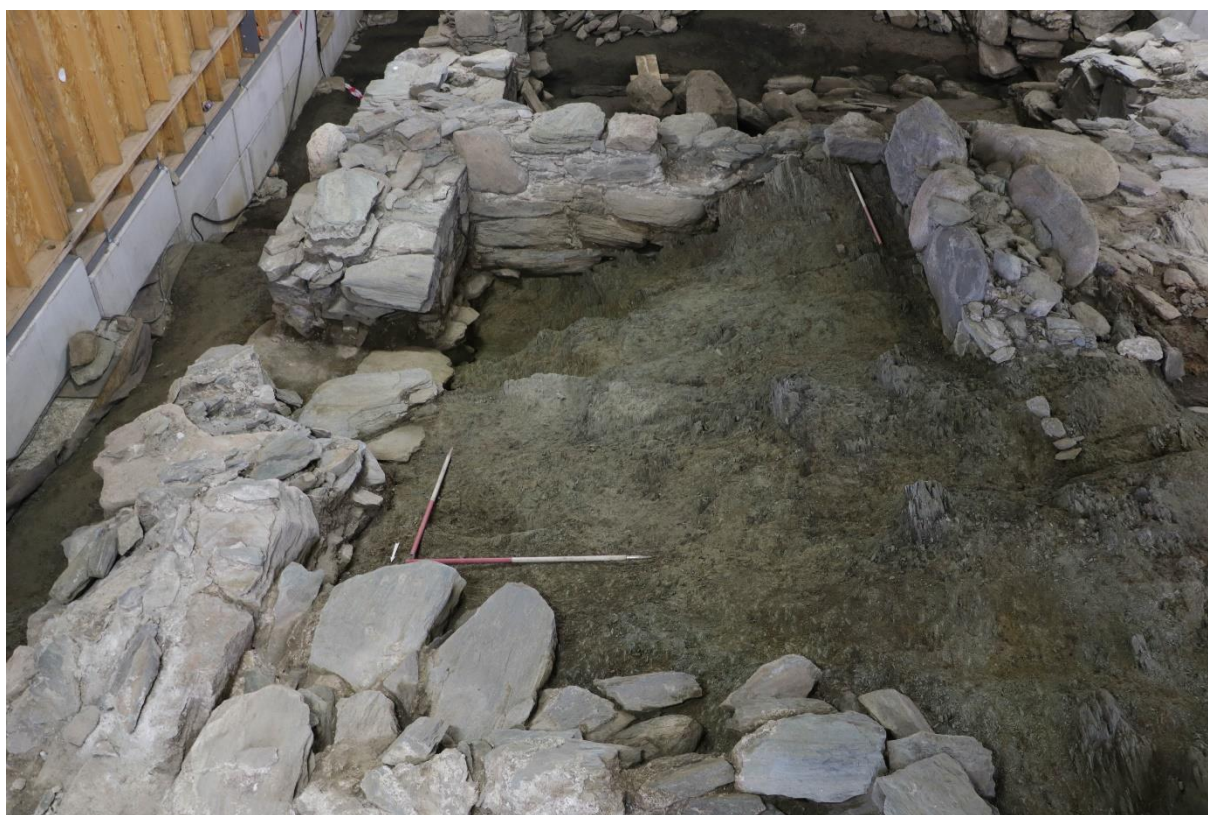
Figur 45. Rom SA60 etter utgravning. Et påfallende brudd i muren sees på venstre side (jf. kapittel 3.6.4). Målestengene er 1 m. Sett mot sør. Foto Sf202785.

Det er uklart akkurat hva som er gjort i denne delen av østmuren. Leiremørtelen ligger i nordenden av en påfallende skade i muren (se Figur 45). Omtrent 1,7 m av muren er brutt ned, mellom to bedre bevarte murpartier – 0,8 m av muren er fjernet helt ned til sokkel. I østmuren ellers er ytterlivet mest skadd, mens det er motsatt akkurat her, antagelig en indikasjon på at steinene er revet snarere enn rast ut. Det er nærliggende å tro at leirmørtelen har noe med dette inngrepet å gjøre – muligens har det vært brutt opp en åpning her en gang i prestegårdsperioden før 1698, og leira er brukt til å mure opp nye smyg. Dersom dette var gjort i kongsgårdsperioden må man anta at det ville vært gjort på en måte som var mer i stil med resten av anlegget. I den andre siden av bruddet i muren er det ikke noen spor av tilsvarende leiremørtel, så en eventuell sekundær åpning i muren her må ha vært noe smalere.

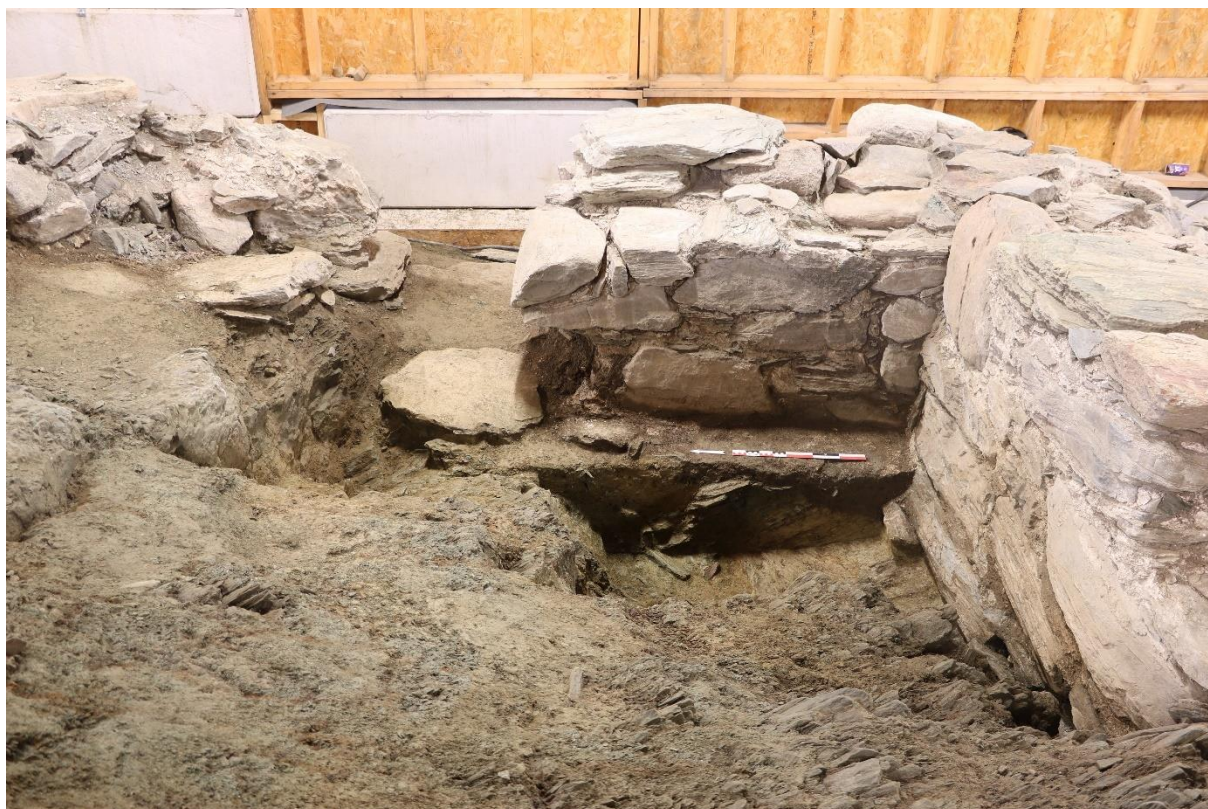
Figur 46. Profil C3421 gjennom byggeflaten i rom SA60. Målestokken er 50 cm. Sett mot øst. Foto Sf202650.

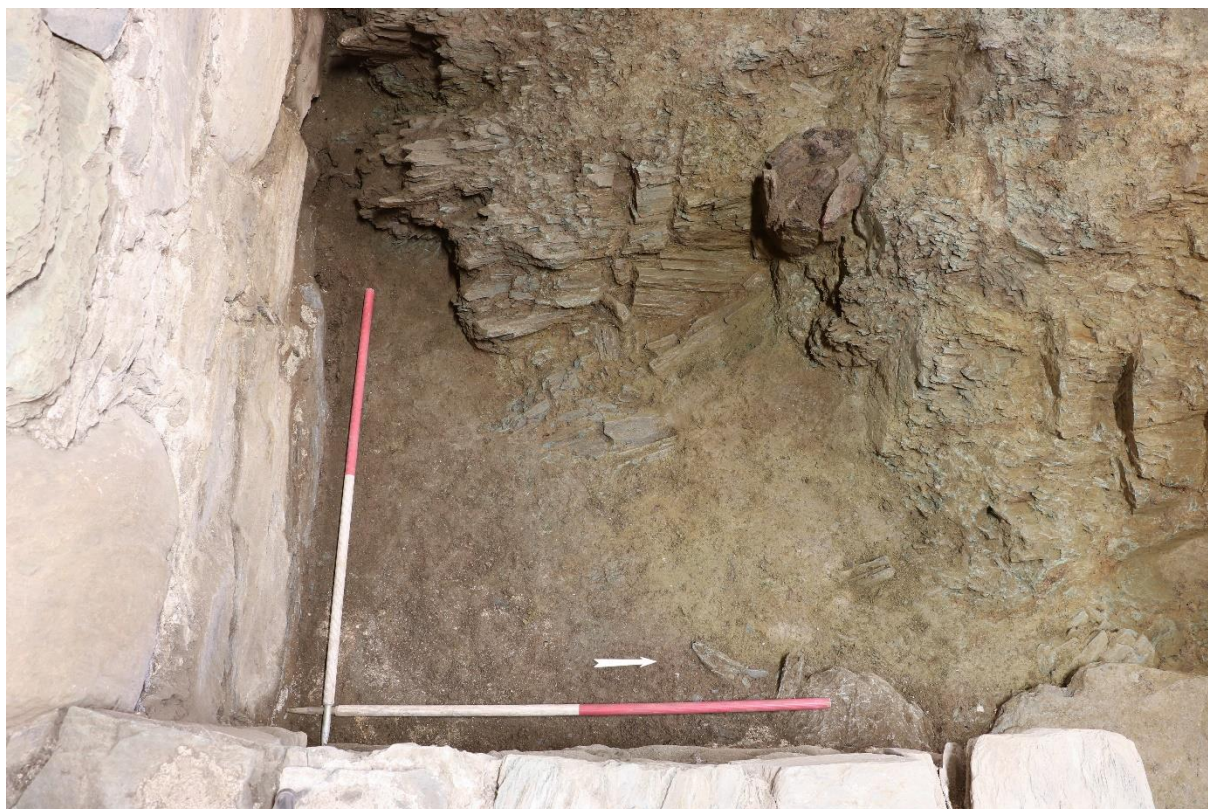
Figur 49. Stolpefundament SA2975 og byggeflate SL2789. Målestengene er 1 m. Sett mot vest. Foto Sf202561.

Diagonalt inn mot midten av rommet, 1,5 m fra det sørøstre hjørnet, ble det avdekket et stolpefundament (SA2975). Fundamentet var satt inn i et uthogget hjørne i berget, og bestod av 6 skoningsstein satt i en sirkel. Hulrommet mellom steinene var fylt av et lys brunt siltlag (SL2976) som inneholdt en del kull, kvarts og grus, samt små fragmenter av tegl. Hele konstruksjonen var tydelig varmpåvirket, og skoningssteinen var skjørbrønt og oransjeskimrende. Stolpefundamentets plassering i rommet tilsier at det kan ha fungert som en plattform for en støttestolpe for et gulv. Fundamentet er satt inn i grunnfjellet der det er på sitt laveste i rommet, og i et hjørne slik at det har stått stabilt.

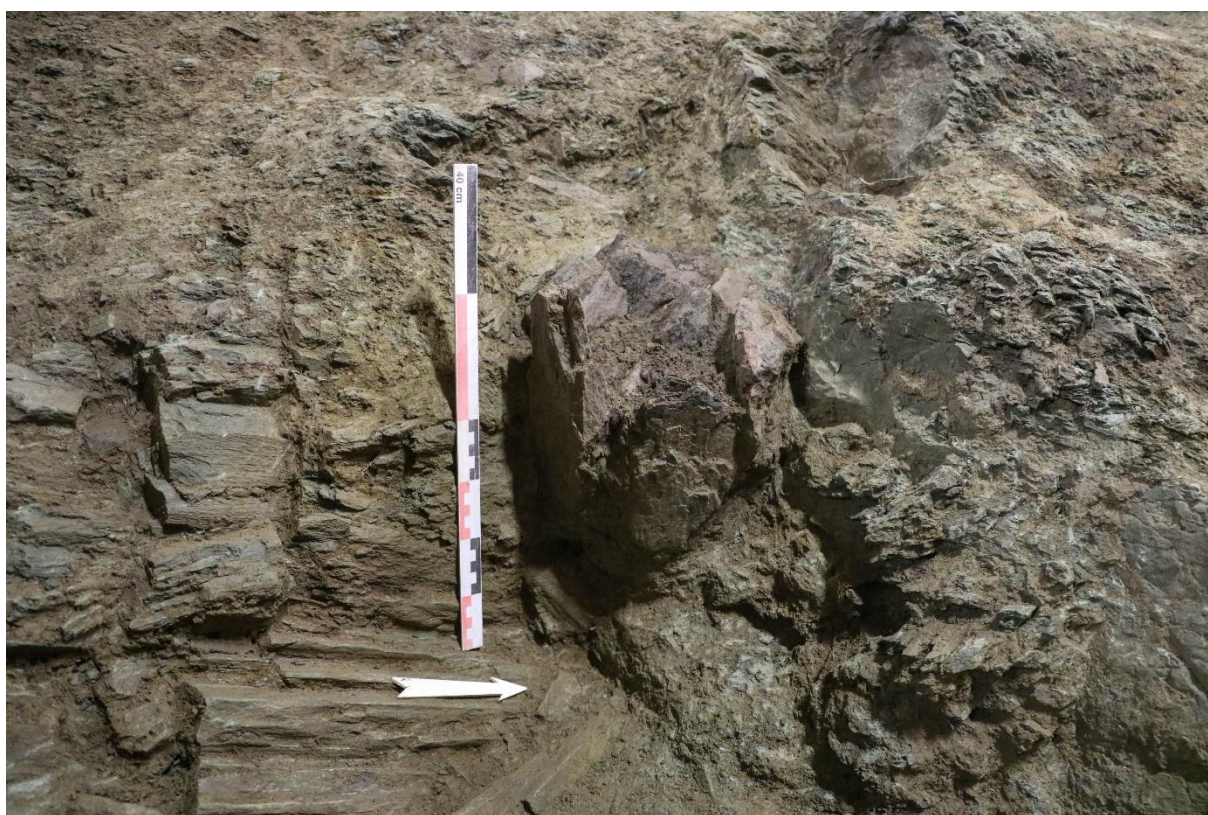
Figur 50. Stolpefundament SA2975 fra siden. Målestokken er 40 cm. Sett mot nordvest. Foto Sf202574.

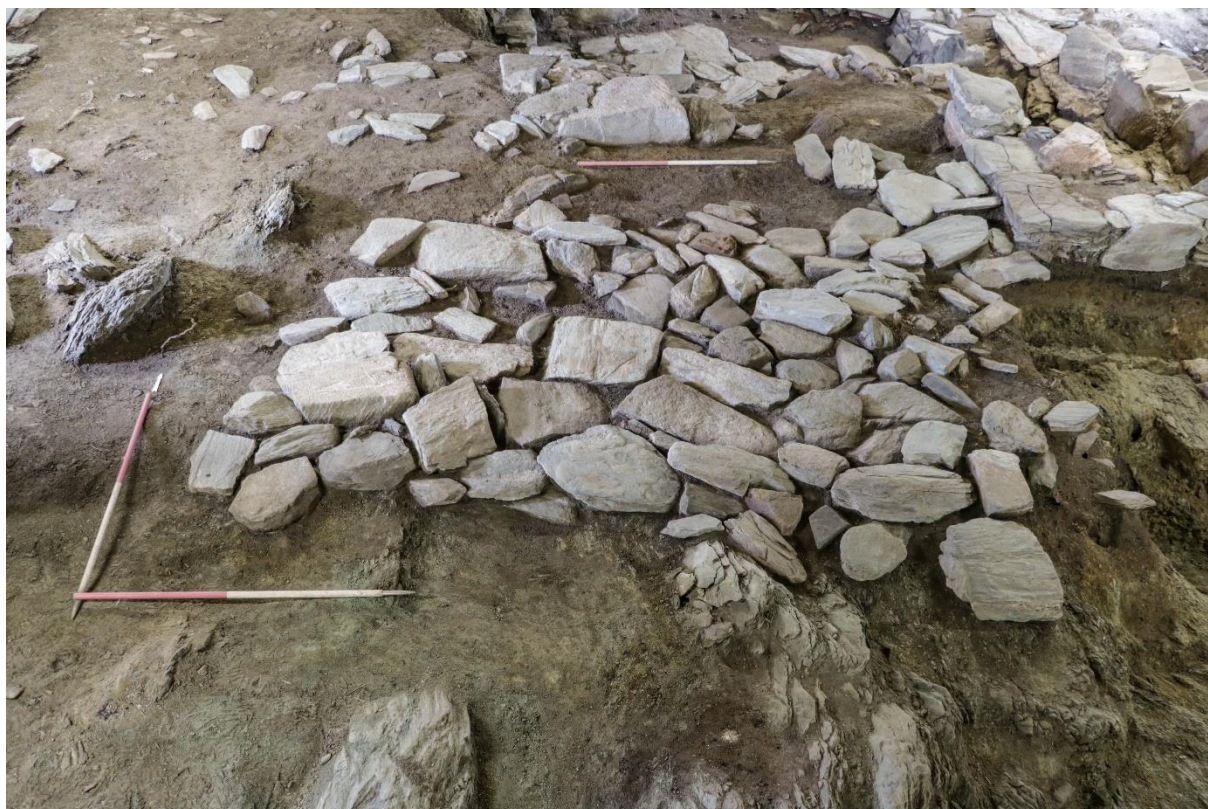
Figur 52. Hellelegning SS6985 før fjerningen av hellene SA6138. Målestengene er 1 m lange. Sett mot nord. Foto Sf202801.

Enkeltsteiner (SA6138) som ikke passet inn i hellelegningen ble fjernet. Steinene som ble fjernet var først og fremst steiner som lå oppå andre steiner. Ved å fjerne disse steinene, ble en mer opprinnelig versjon av strukturen eksponert. Det ble også fjernet spisse og klumpete steiner og en middelalderteg (SS6193), som åpenbart ikke var lagt ned med funksjon som steinheller. Hellelegningen ble på denne måten trimmet noe, uten at noen klar funksjon åpenbarte seg. Hellene nærmest ildstedet mot nordøst var flatere enn de øvrige steinene, og var også de eneste hellene med overflateslitasje. Dermed kan det tenkes at steinene opprinnelig ble lagt ned som et fundament for et gulv, og at steinene nærmest ildstedet var eksponert over en lengre periode. Mellom og under de fjernede steinene var et sandlag (SL6605).

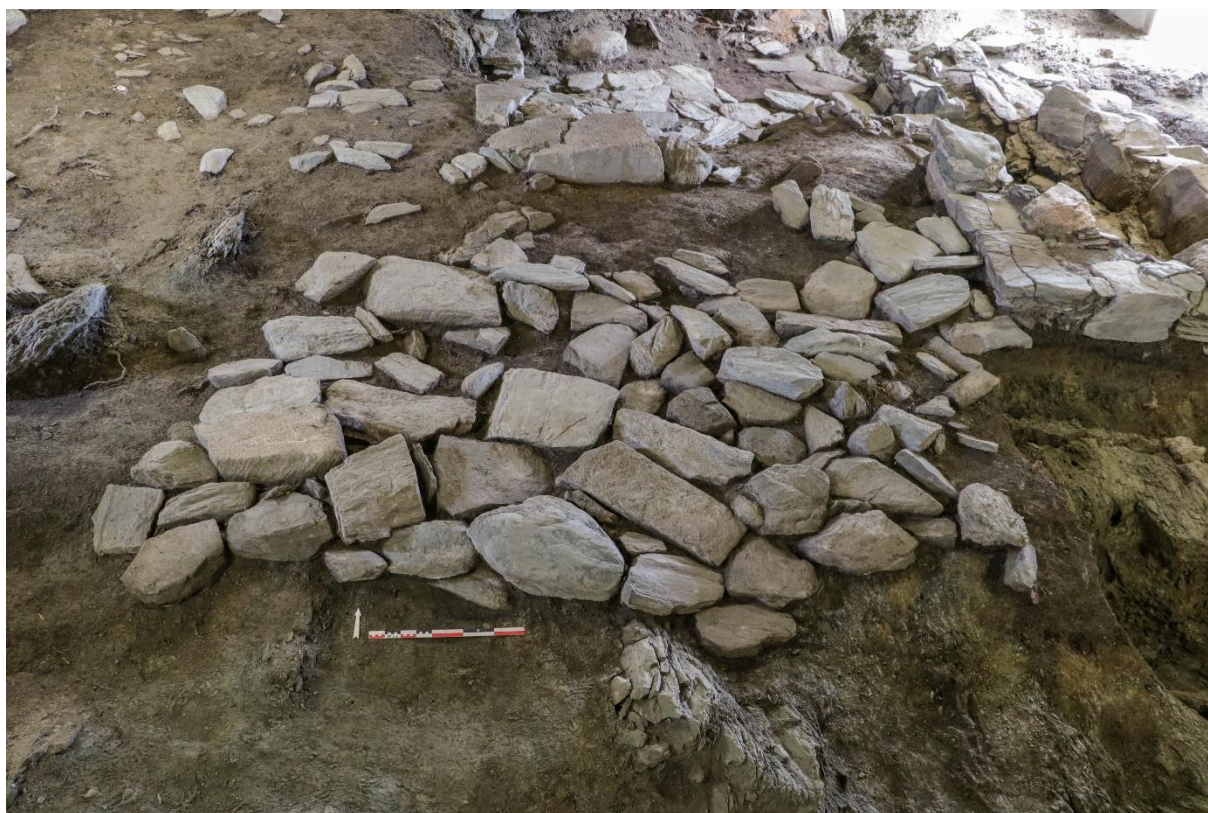
Figur 53. Hellelegning SS6985 etter fjerningen av hellene SA6138. Målestokken er 50 cm. Sett mot nord. Foto Sf202848.

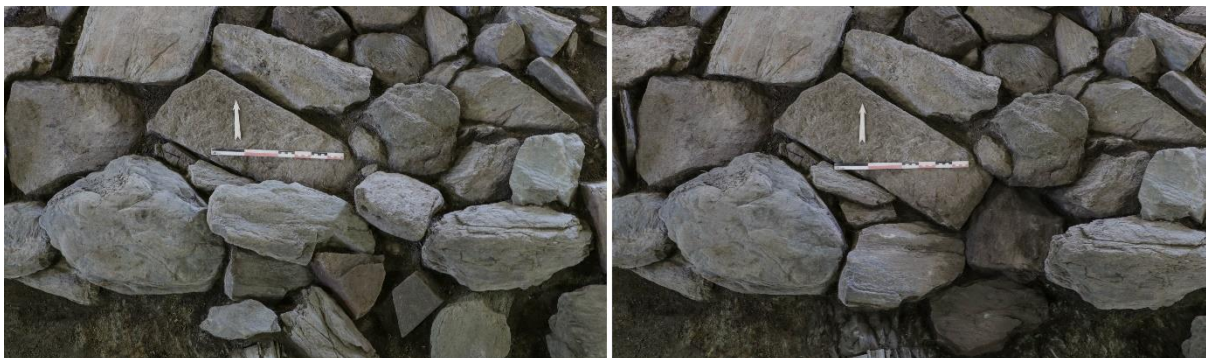
Figur 54. Detalj hellelegning SS6985 før og etter fjerningen av hellene SS6269, SS6259, SS6231 og SS6237. Målestokken er 40 cm. Sett mot nord. Foto Sf202818 og Sf202819.

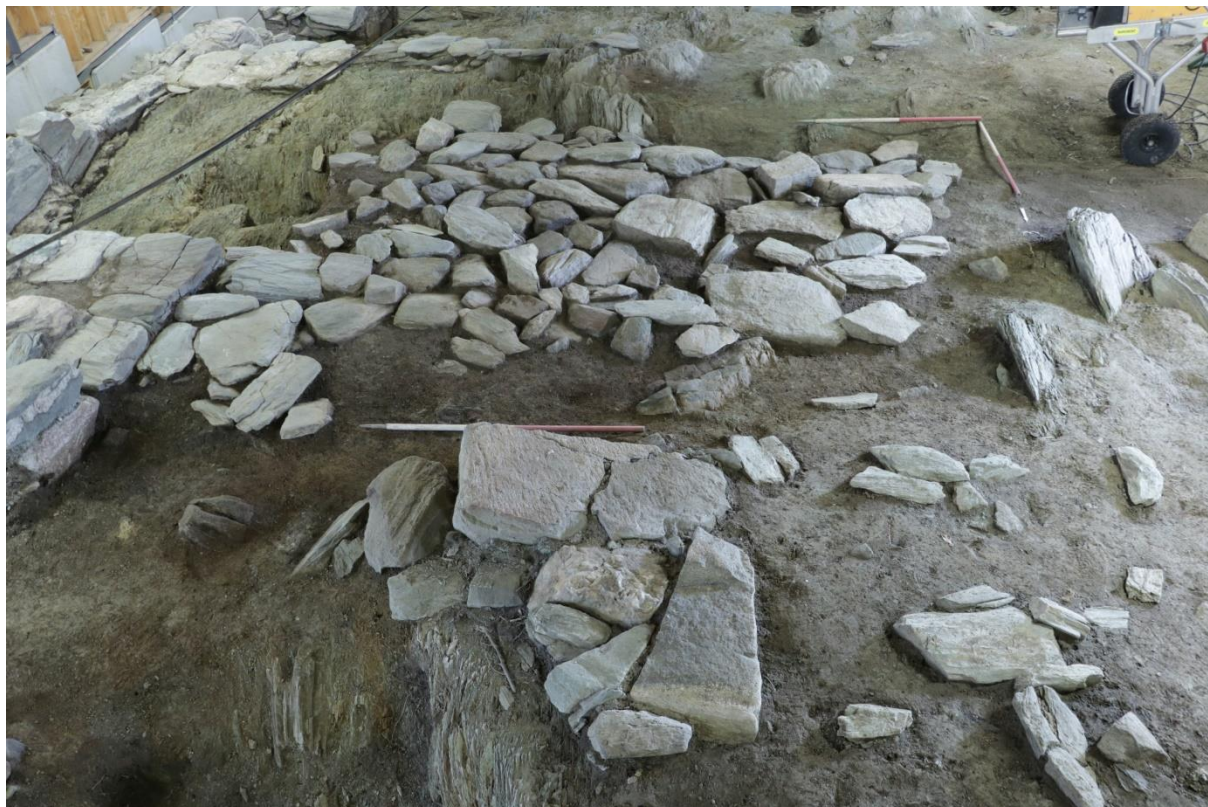
Figur 55. Søyelfundament SA3436 i forgrunnen, hellelegning SS6985 i bakgrunnen. I billedkanten nede til venstre sees kuttet til den yngre kjelleren SA50, som delvis kan ha undergravd SA3436. Målestengene er 1 m. Sett mot sør. Foto Sf202805.

Selv om et hjørne av SA3436 kan se ut til å være skadd på grunn av utrasing ned mot den yngre kjelleren SA50 (se 3.6.2), er det tydelig at selve kjellerkuttet ikke har gått inn i konstruksjonen. Dermed er det mulig kjelleren respekterer søyelfundamentet, og at de begge har vært i bruk samtidig. Leirmørtelen som ble brukt i konstruksjonen av SA50 (se 3.6.4) betyr imidlertid at den trolig er vesentlig yngre enn SA20, da slik leiremørtel er funnet i de delene av ruinen som er yngre enn middelalder (se 3.6.4). Sannsynligvis var den også yngre enn SA3436 – dermed kan forholdet mellom SA3436 og SA50 tas til inntekt for at SA3436 fremdeles hadde en funksjon da SA50 ble anlagt.

Flere av steinene i SA3436 har sprekker og fargeforandringer som tyder på varmpåvirkning; dersom dette og antagelsen om at SA3436 fremdeles var i bruk i prestegårdsfasen, kan varmpåvirkningen være spor av brannen i 1698.

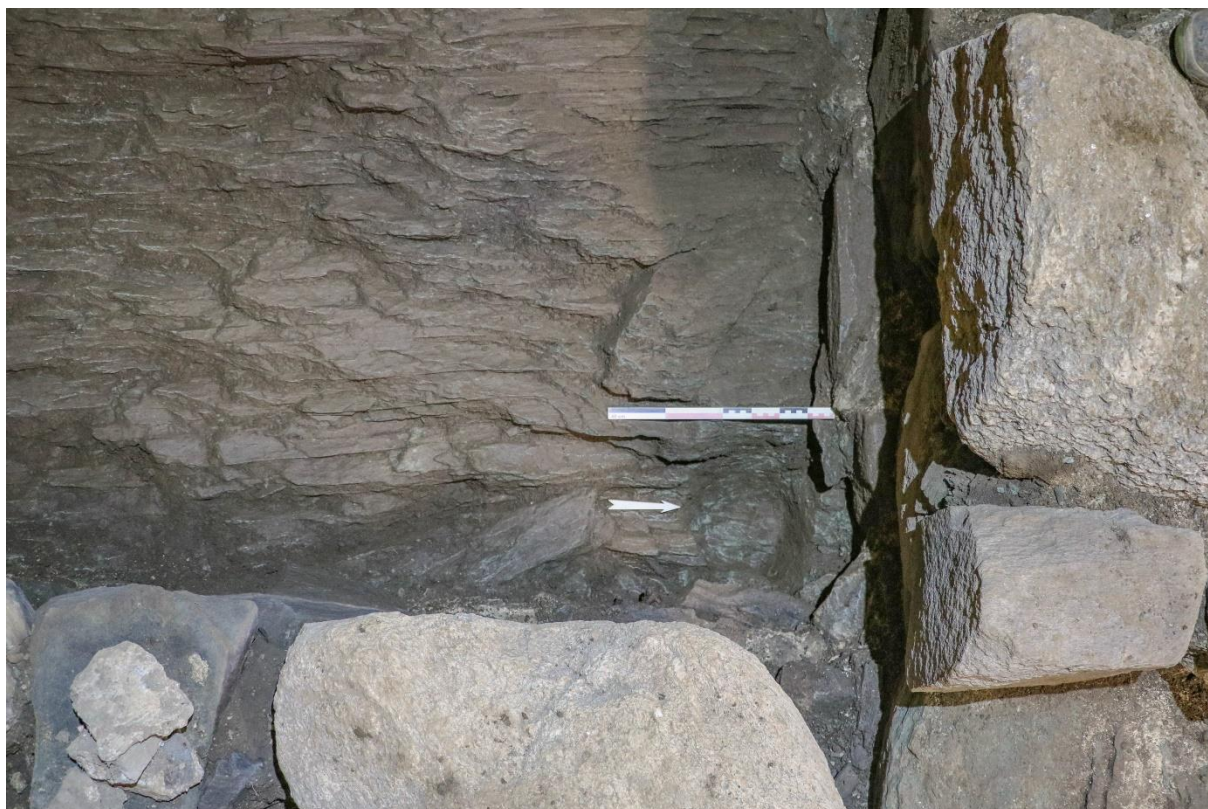
Figur 56. Stolpehull SK3379 er rett ved spissen av nordpilen. Murene på bildene tilhører SA23. Målestokken er 40 cm. Sett mot vest. Foto Sf202584.

Ved sørvestre ytterhjørne av SA20, mellom de to sekundære murene SS3633 og SS3687 i SA23 (se Figur 40) ble det funnet et stolpehull, SK3379 (se Figur 56 og Figur 57). Stolpehullet består av et fint og jevnt kutt i grunnfjellet på stedet, 30x25 cm i topp, 15x12 cm i bunn, totalt 22 cm dypt fra høyeste punkt. Det var ikke mulig å se kuttet før grunnfjellet ble eksponert – sannsynligvis var alle overliggende masser fjernet før det ble kuttet, murene i SA23 er stort sett lagt direkte på grunnfjell (se 3.4.7.5). Bunnen av kuttet er jevn og plan.

Mulige tolkninger er enten at det har stått en stolpe i SK3379 som har blitt brukt i forbindelse med oppmåling i forkant av byggingen av SA20, eller at stolpen har vært del av en stillaskonstruksjon. Det siste virker litt mindre sannsynlig, da man i så fall kunne forventet å finne flere tilsvarende stolpehull – vanligvis er stolpehull knyttet til stillaser dessuten plassert minst 1 m fra muren (Ekroll, 1997, s. 78). Å knytte stolpehullet til de to sekundære murene i SA23 (SA3633 og SA3687) i stedet for SA20 virker også lite troverdig. Dersom man tar utgangspunkt i forslaget til Sand-Eriksen og Nordlie (2020, s. 442–443) om at SA23 kan være rester etter et yngre rom eller begynnelsen på en sørfløy sørvest for SA20, vil SK3379 ligge helt innerst i et hjørne i SA23. I forbindelse med SA23 virker plasseringen dermed usannsynlig uansett om stolpen har hatt med utstikking, stillas, eller en indre konstruksjon å gjøre. Utstikkingen av SA20 er den enkleste og mest sannsynlige forklaringen.

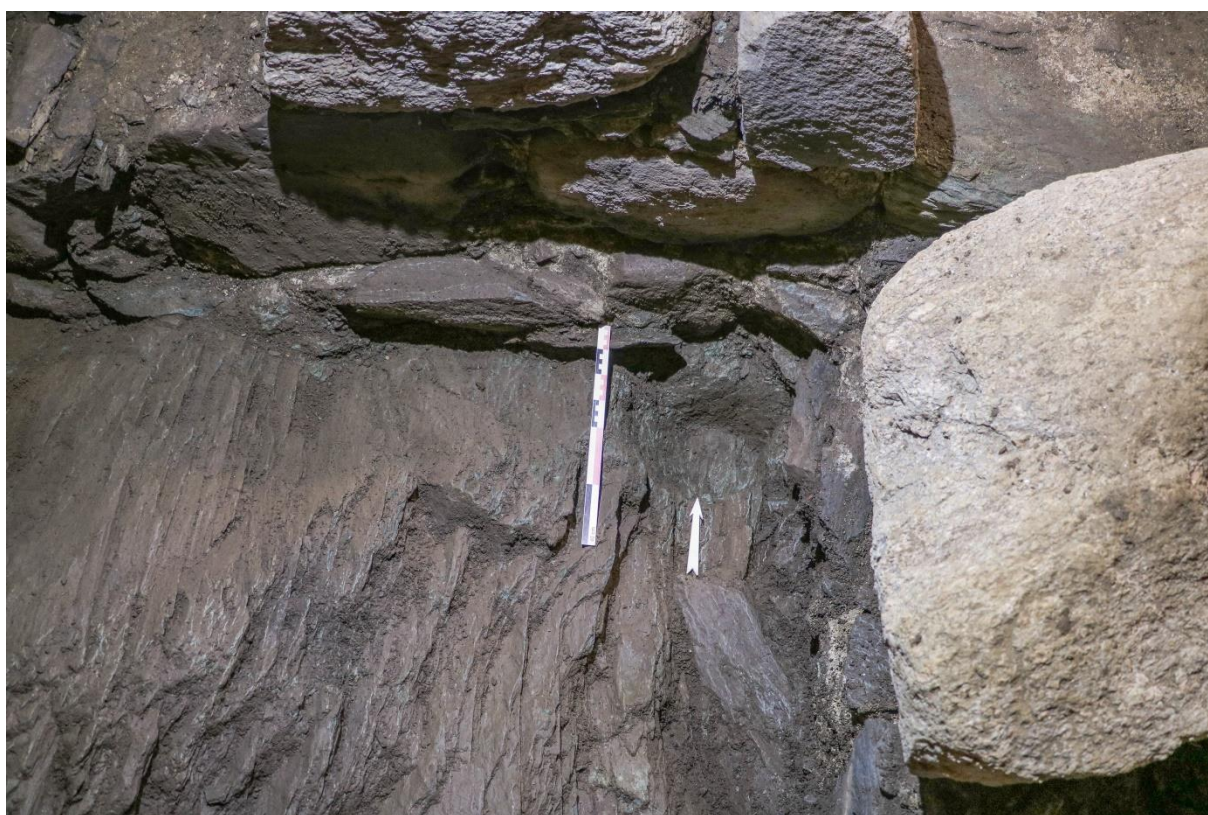
Figur 57. Stolpehull SK3379 er rett ved spissen av nordpilen. Murene på bildene tilhører SA23. Målestokken er 40 cm. Sett mot nord. Foto Sf202586.

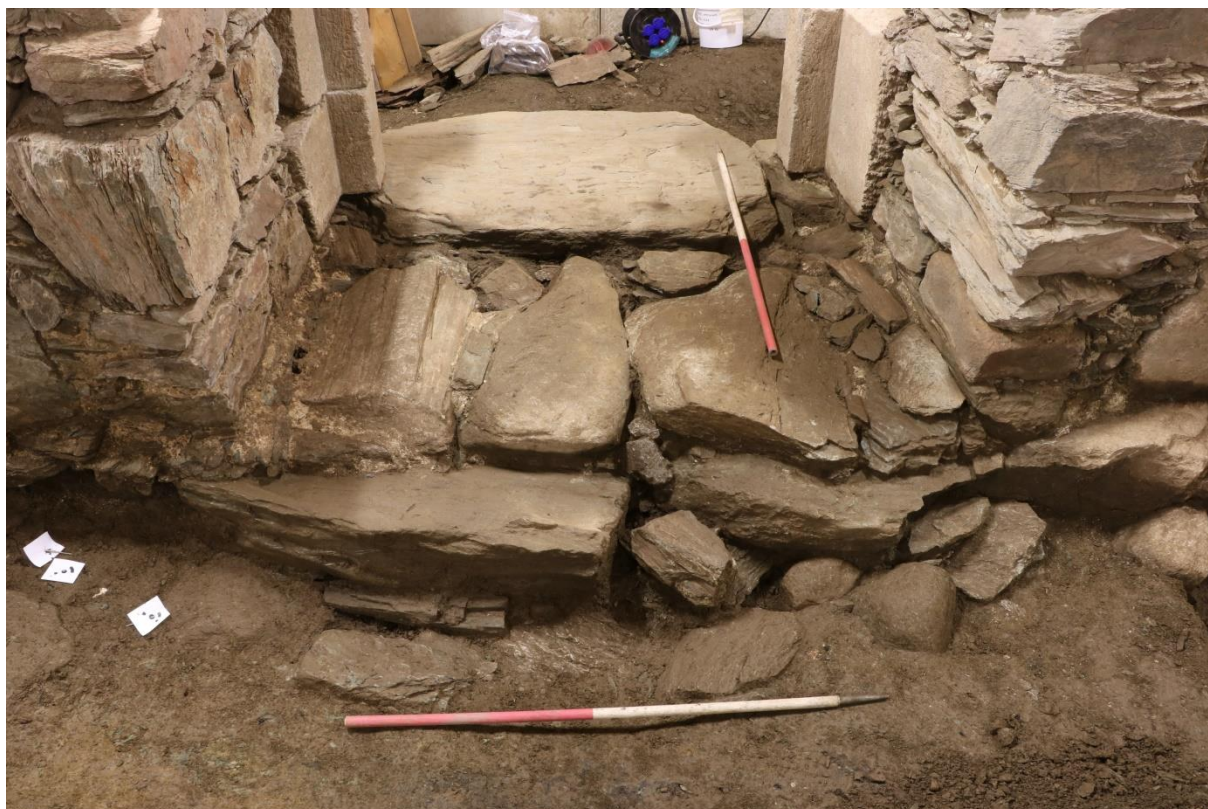
Figur 58. Viser store og små stein under hellene i døråpninga; hellene ligger på nivå med sokkelen på innsiden av muren rett nord og sør for døråpningen. Målestengene er 1 m. Sett mot øst. Foto Sf202655.

Det er uklart hvorfor det skulle være lagt kraftigere fundamenter akkurat her – den enkleste forklaringen er at det var dypere løsmasser her. Omtrent 2 m mot nord og 1,5 m sør kommer det grunnfjell opp over dette nivået. Det kan også tenkes at det var behov for ytterligere fundamentering i dette området for å forhindre destabilisering på grunn av dreneringskanal SA40 like sør for døråpningen.

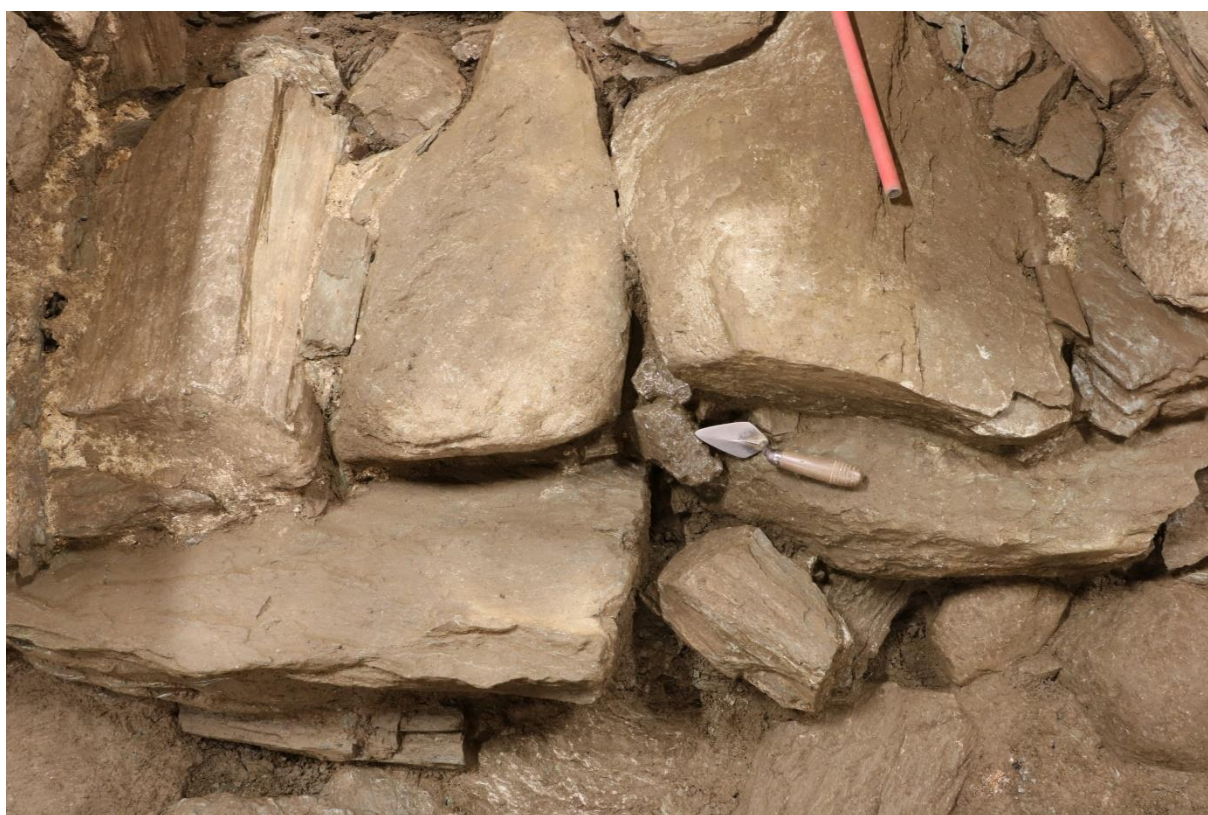
Figur 59. Nærbilde av en del av fundamenteringen på Figur 58. Graveskjeen peker på et fragment hugget kleber. Sett mot øst. Foto Sf202657.

Ett fragment hugget kleber er kilt fast mellom hellene i den indre delen av døråpninga og fundamentet under (se Figur 59). Dette kan være en indikasjon på at disse hellene ble lagt etter at mye annet murarbeid var ferdig – hvis kleberfragmentet stammer fra byggingen av SA20, som er den enkleste forklaringen. Akkurat disse hellene går ikke inn under murene, i motsetning til dem i den ytre delen av døråpningen.
