ARKEOLOGISKE UNDERSØKELSER IFM. KONSERVERING AV MIDDELALDERRUIN

Avaldsnes prestegård, Karmøy kommune, Rogaland

Tittel ARKEOLOGISKE UNDERSØKELSER IFM. KONSERVERING AV MIDDELALDERRUIN Avaldsnes prestegård, Karmøy kommune, Rogaland	Rapporttype/nummer NIKU Oppdragsrapport 17/2021	Publiseringsdato 13.10.2021
	Prosjektnummer 1021742	Oppdragstidspunkt 2.3.2020 – 15.5.2020
	Forsidebilde Søndre del av ruinen i område 1, sett mot S. Foto: Sf202777. Fotograf: Kristine Ødeby	
Forfatter(e) Erlend Nordlie og Kristine Ødeby	Sider 242	Tilgjengelighet Åpen
	Avdeling Arkeologi

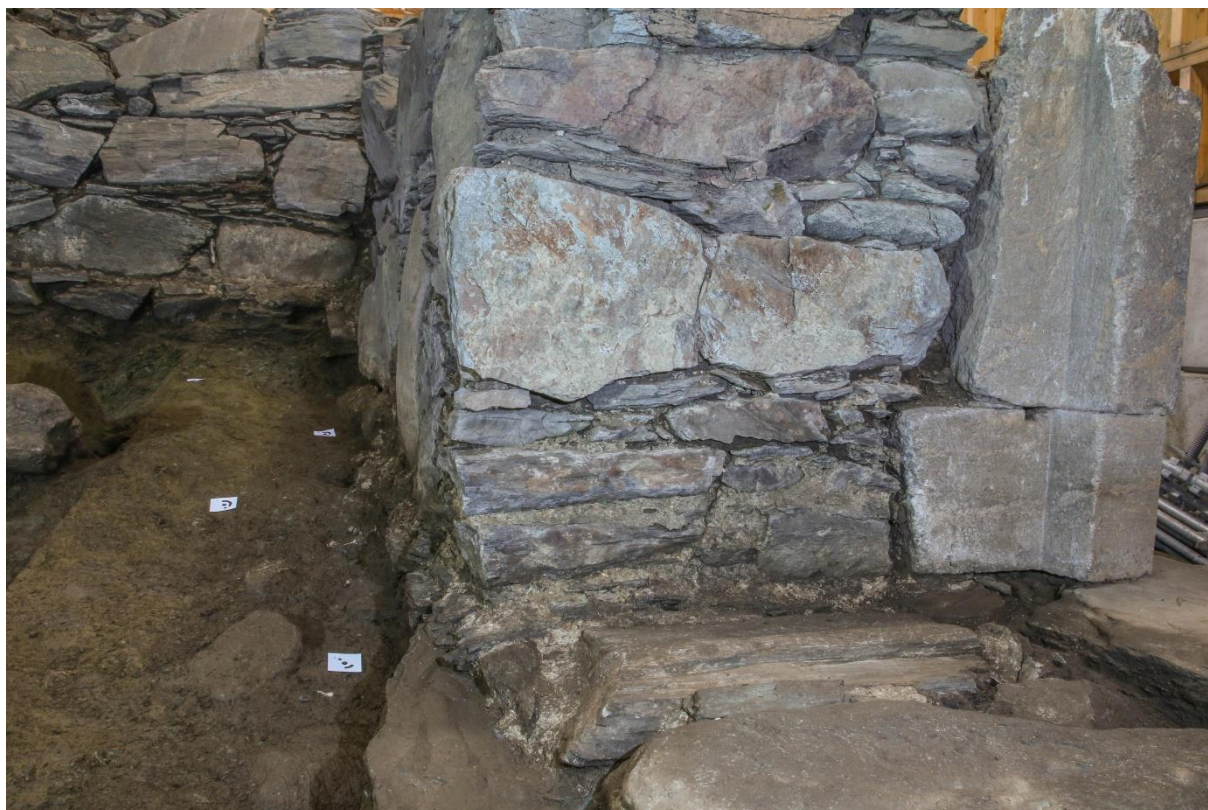
Figur 60. Nordre del av innsiden på østmuren i kjelleren sør i SA20. Mørtelsporene nederst i østmuren, til venstre, viser toppen av sokkelen. Mesteparten av SL4222 er fjernet, men noe ligger igjen i den dypere del. Sett mot nord-nordøst. Foto Sf202928.

Langs innsiden av østmuren nord for døråpningen er det lite sokkelfremspring, og relativt utydelig (se Figur 60). Imidlertid er det tydelig at det er gravd en reell grøft for murfundament der, SK4249. Grøfta var fylt av SL4222, et lag med mye skiferflis som dekket en del av flaten utenfor kuttet. Situasjonen bør antagelig tolkes som at laget består av oppgravde masser fra grøfta, blandet med flis fra hugging i grunnfjellet, og at dette har blitt brukt til å fylle igjen fundamentgrøfta rundt steinen som er lagt der. I fyllet i fundamentgrøfta nærmest muren er det en del mindre stein synlig, som går inn under muren. Det er en del mørtel på disse, men det ble ikke gravd dypere av hensyn til stabiliteten til muren og sikkerheten til mannskapet – det er dermed mulig at denne delen av muren ligger på kraftigere fundamenter enn det som har kommet frem, eller på grunnfjell. Helt innerst i nordøstre hjørne i kjelleren ligger muren i hvert fall på grunnfjell. Rett nord for nordmuren i kjelleren her, i sørøstre hjørne av rom SA60 (se 3.4.2), er det også grunnfjell under muren, men 80 cm høyere opp. Dette er en forholdsvis sterk indikasjon på at grunnfjellet her er bearbeidet mye for å få plass til nordmuren i kjelleren.

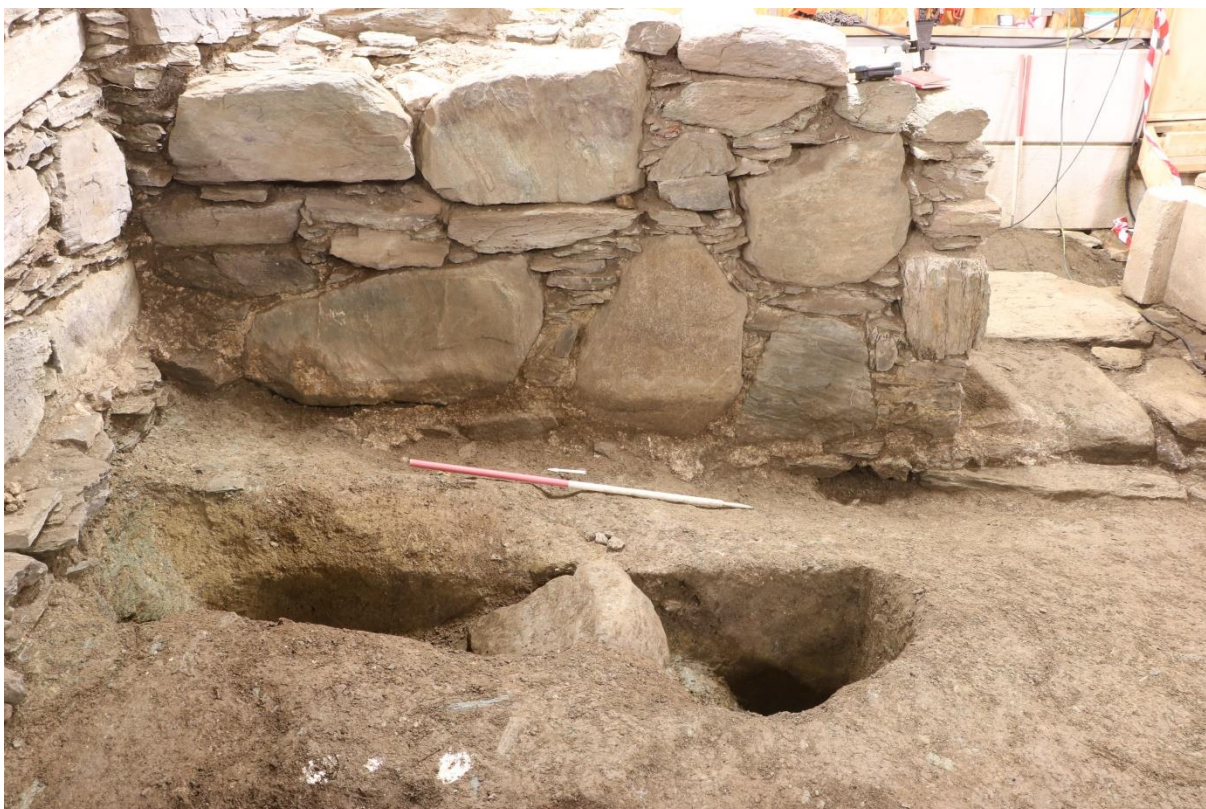
Figur 61. Nordre del av innsiden på østmuren i kjelleren sør i SA20. Noe mørtel har rent ned fra fugene, over de løse steinene i grøfta under muren – dette sølet viser nivået på terrenget da man begynte å mure. Hullene i forgrunnen er bunn av sjakter fra 2017. Til venstre, rett foran/under sokkelen til nordmuren, ser man grunnfjell. Målestanga er 1 m. Sett mot øst. Foto Sf202631.

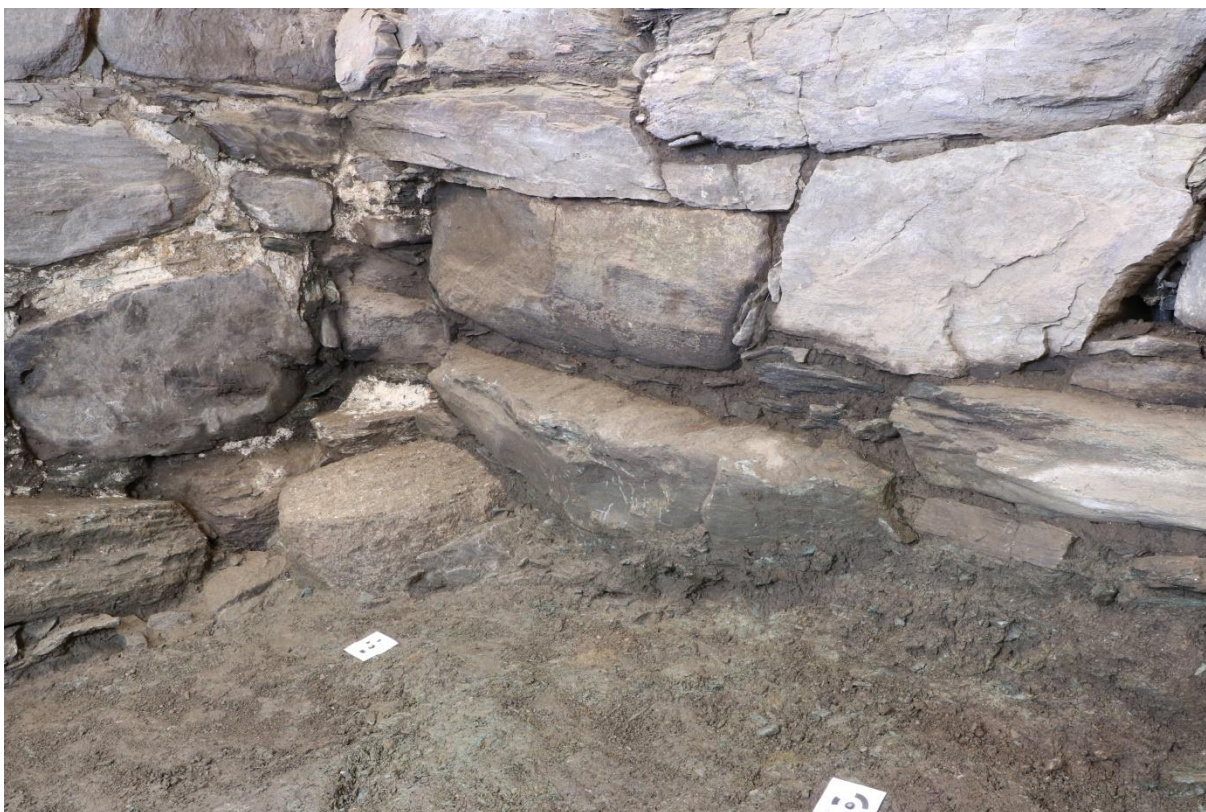
Figur 62. Sørøstre hjørne i kjelleren sør i SA20. Mørtelsporene nederst i østmuren, til venstre, viser hvor toppen av sokkelen ligger der – merk nivåforskjellen til sokkelen under sørmuren, til høyre. I forgrunnen skimter man toppen av grunnfjell. Sett mot sørøst. Foto Sf202927.

Steinene som er lagt som sokkel under innsiden av sørmuren er forholdsvis flate og store (se eksempel på Figur 62). De er delvis støttet av mindre stein, bortsett fra et parti nær det sørvestre hjørnet, der muren ser ut til å være plassert rett på grunnfjell. Den vestre enden av sokkelen ligger 70 cm høyere enn den østre ved dette murpartiet. Sokkelen stikker stort sett rundt 10 cm frem fra murlivet.

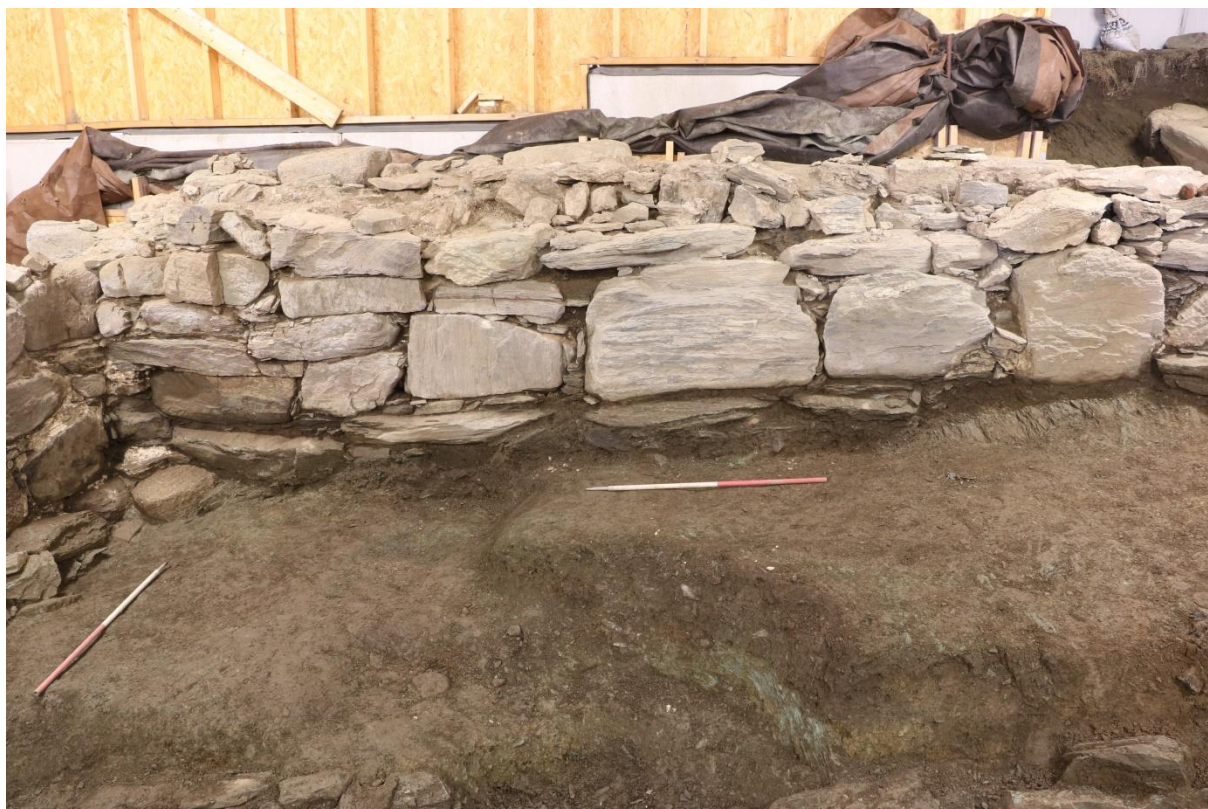
Figur 63. Innsiden av sørmuren i kjelleren sør i SA20, samt sørdelen av østmuren. Nær vestre ende av sørmuren kommer det grunnfjell opp. Målestokkene er 1 m. Sett mot sør. Foto Sf202611.

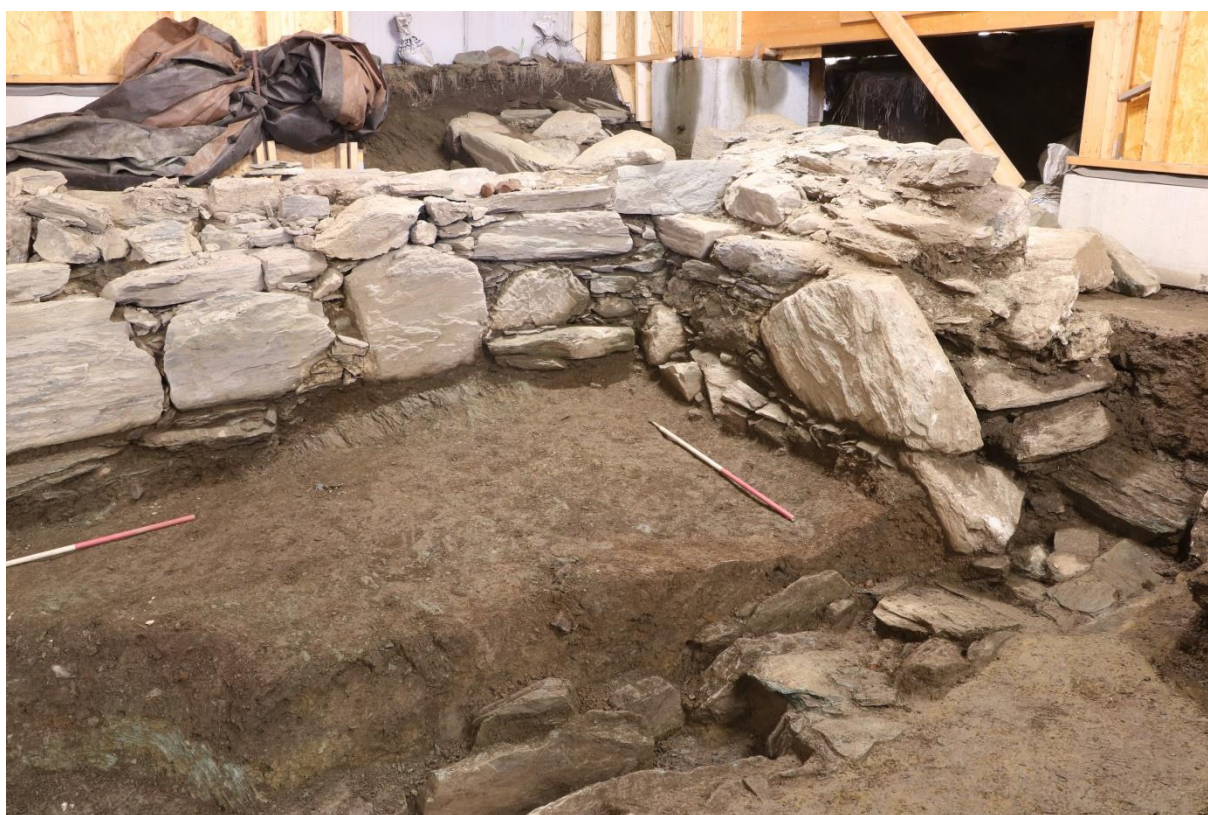
Figur 64. Innsiden av sørmuren i kjelleren sør i SA20, samt sørdelen av vestmuren. Nær vestre ende av sørmuren kommer det grunnfjell opp. Målestokkene er 1 m. Sett mot sørvest. Foto Sf202610.

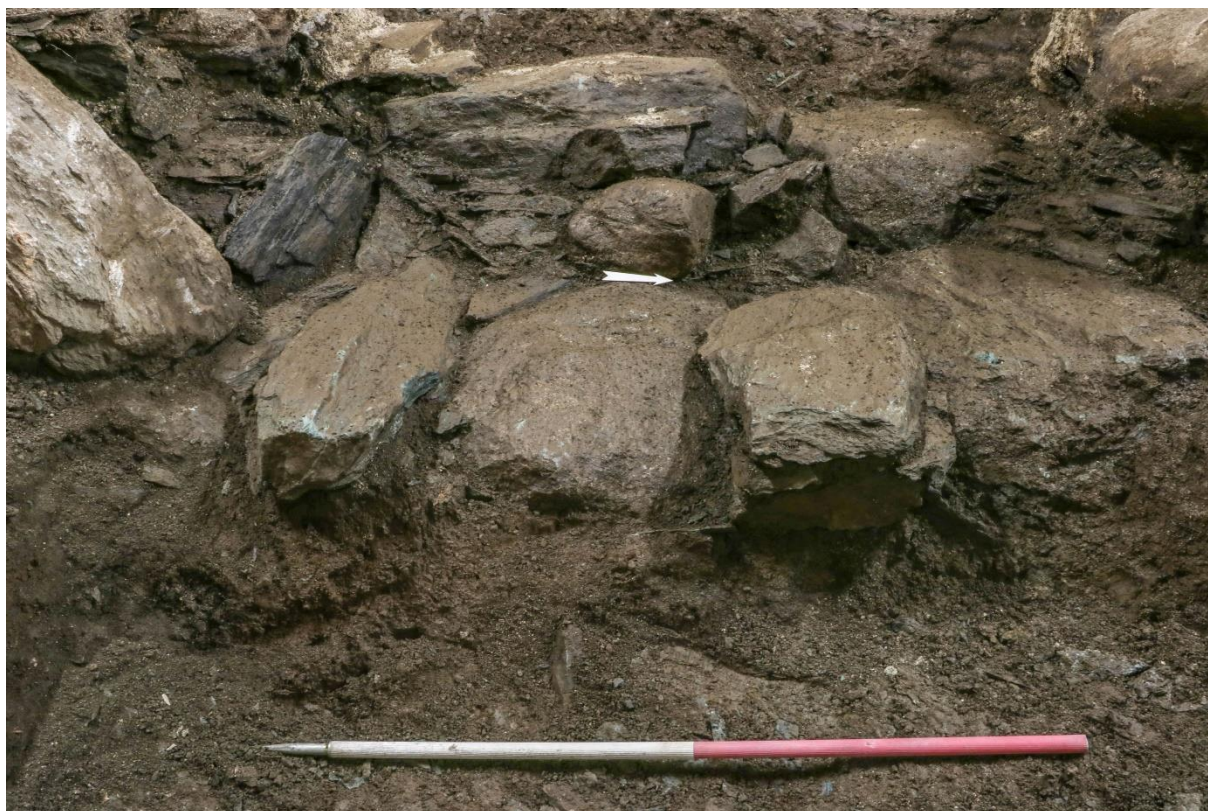
Figur 65. Rett under sokkelnivå, rett over SA40 der denne går under vestmuren i SA20 på innsiden. En del småstein som lå mellom dette skiftet og selve muren, uten mørtel, er fjernet. Målestanga er 1 m. Sett mot vest. Foto Sf202475.

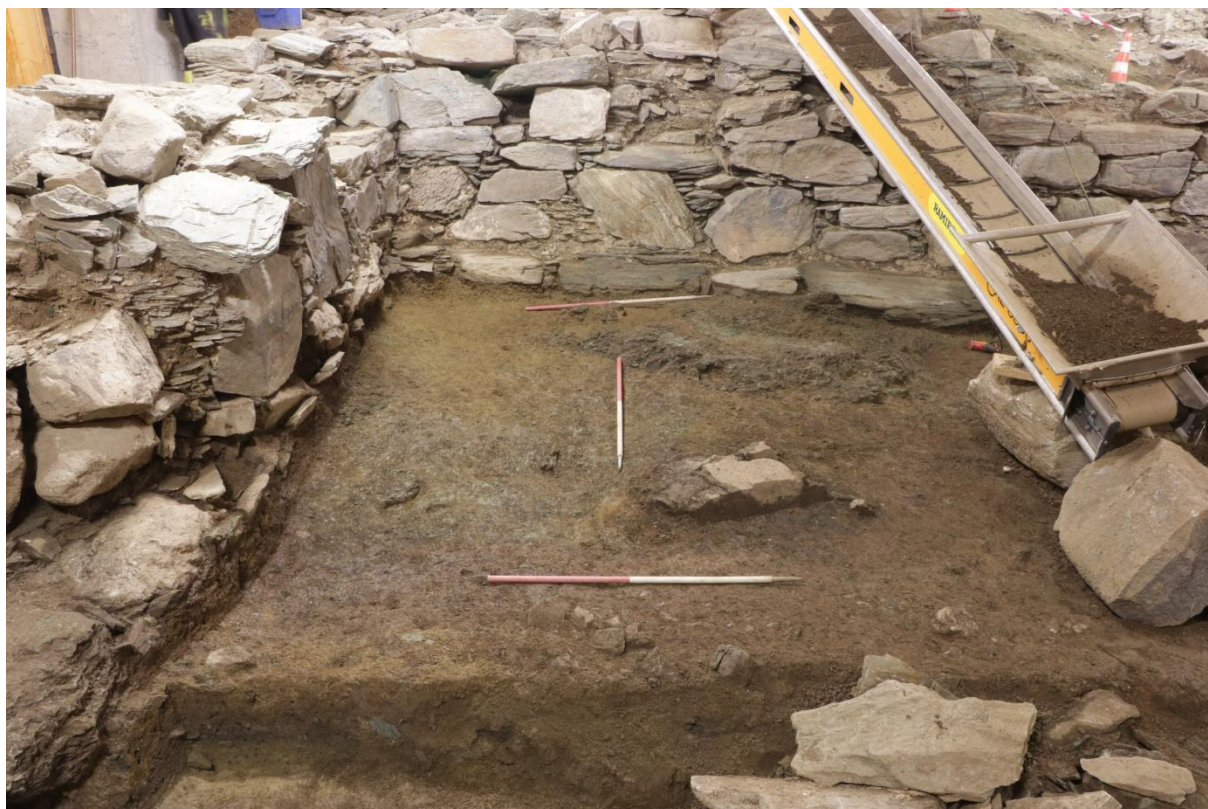
Figur 66. Under og til høyre for målestokken bakerst i bildet stikker det opp grunnfjell. Målestengene er 1 m. Sett mot nord. Foto Sf202683.

Langs vestveggen nord for SA40 er det en liten kant av skråstilt stein (se Figur 66), som heller ned inn mot noe som antagelig er et fundament, dersom situasjonen under det demonterte partiet over SA40 fortsetter nordover. I så fall er disse skrå steinene lagt ned øverst i kanten av fundamentkuttet for å fylle opp inn mot de store steinene. Med tanke på forbindelsen mellom murfundamentet og SA40 er det mulig steinfyllingen langs kanten av murfundamentet også har hatt en viss drenerende funksjon, i hvert fall bedre enn igjenfylling med lokale siltige masser.

Nordveggen i kjelleren (se Figur 66) er satt på en tydelig sokkel av horisontalt lagte heller, som til dels ser ut til å ligge på grunnfjell; grunnfjellet må være hugget til i bakkant av hellene for å få disse til å ligge flatt. Store deler av denne sokkelen stikker rundt 30 cm frem fra murlivet.

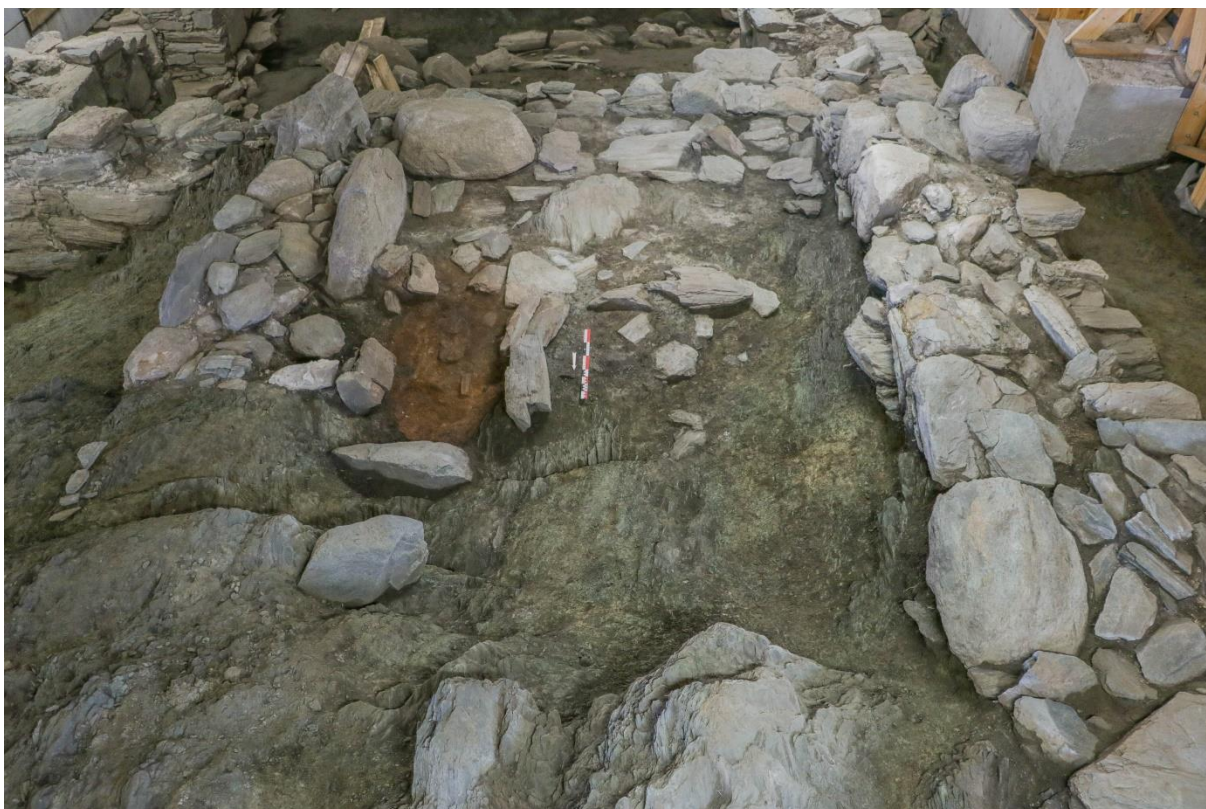
Figur 67. Til høyre er et parti av innsiden av vestmuren i SA20, mest sokkel nærmest forgrunnen. Til venstre er rester av ovn SA7205, og til venstre for denne igjen er den indre muren SS6669. Bak ovnen, mellom murene er en enkel hellelegning, SA7308. Utenom stein, hellelegning og de rødbrente massene inne i SA7205 er hele den synlige flaten grunnfjell. Målestokken er 50 cm. Sett mot sør. Foto Sf202858.

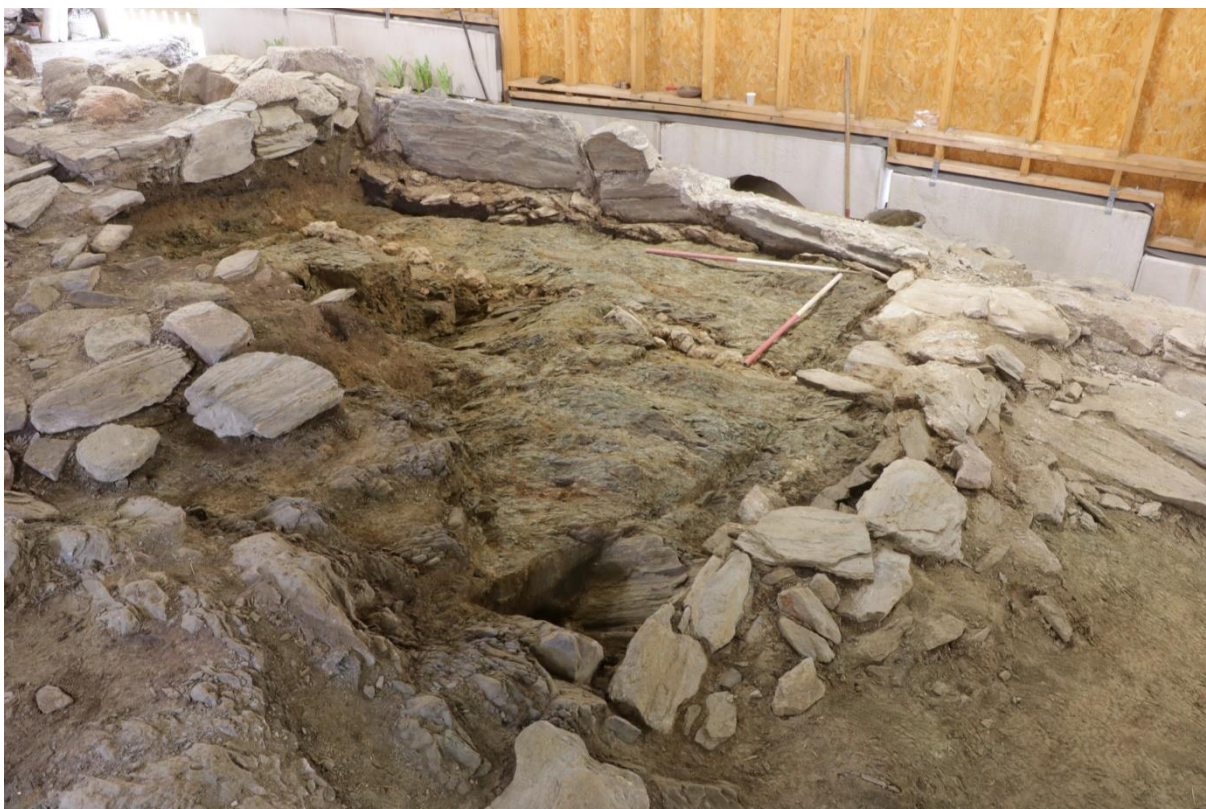
Figur 68. Innsiden av østmuren i SA20 mellom skilleveggen SS7581 (til høyre) og ildstedet SS7134. Grunnfjell med en kvartsåre ble eksponert, og grunnfjellet var delvis hugget til langs nordsiden av SS7581. Deler av flaten kan ha hatt opptil ca. 10 cm gul siltig undergrunn over grunnfjellet da byggingen pågikk, men mye må ha vært eksponert grunnfjell. Ildstedet er bygget oppå fyllmasser. Målestengene er 1 m. Sett mot nordøst. Foto Sf202690.

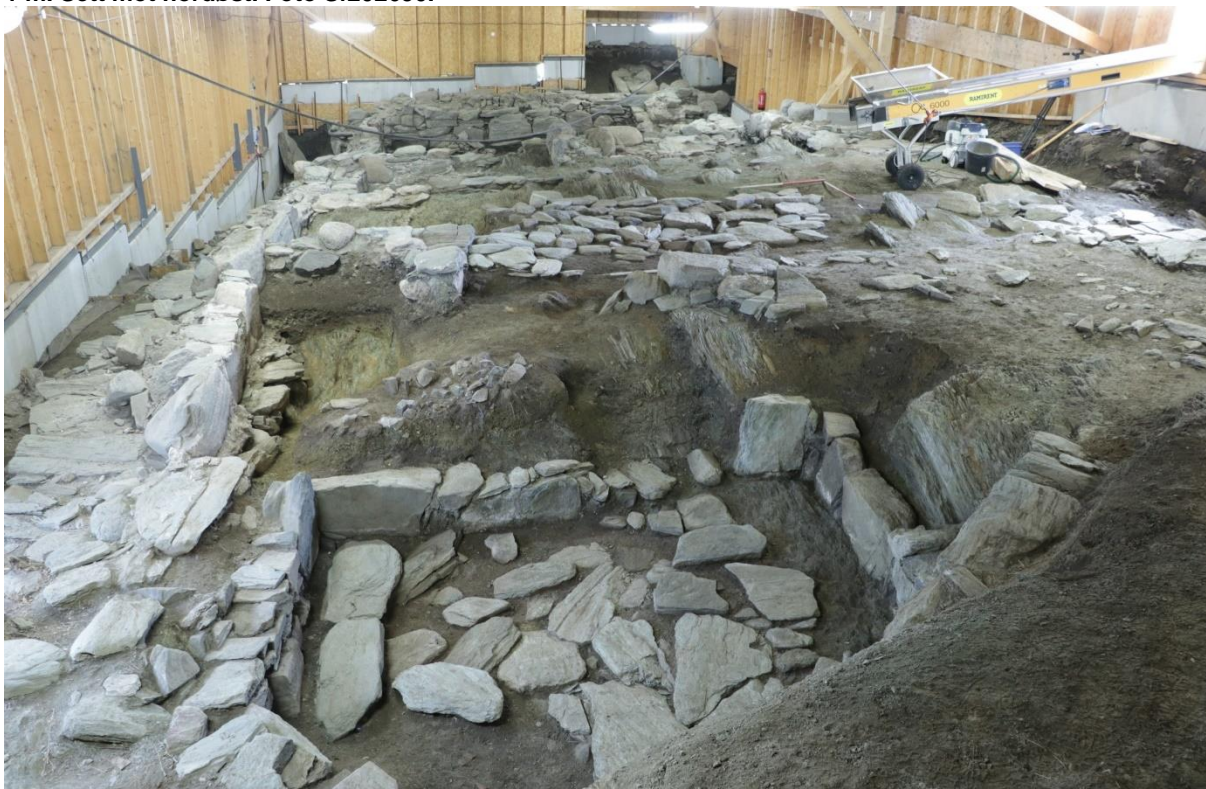
Figur 69. Yngre kjeller SA50 i forgrunnen. En del av sokkelen på innsiden av østmuren i SA20 kommer tydelig frem til venstre i bildet, rett bak sørøstre hjørne av den yngre kjelleren. Sør for dette partiet ligger ildstedet SA7134 over sokkelen. Østveggen i SA50 ser ut til å ligge innenfor sokkelen på innsiden av SA20 nær nedre venstre hjørne av bildet. Sett mot sør. Foto Sf202807.

Nord for SS7134 kom sokkelen tydelig frem i en lengde på ca. 2,7 m (se Figur 69) – videre nordover ser det ut til at sokkelen har gått opp ett trinn omtrent der den etterreformatoriske kjelleren SA50 begynner, men det er også mulig at SA50 har skadet noe av sokkelen. Restene av SA50 ble ikke demontert, men det er ikke sikkert at det ville oppklare situasjonen helt. Den avdekkede delen av sokkelen mellom SS7134 og SA50 består av heller og litt mer ujevne steiner som er lagt oppå gul undergrunnssilt ca. 5–10 cm over grunnfjell. Litt under 1,5 m nord for stedet der SA50 kan ha skadet østmuren til SA20 kommer grunnfjellet så høyt opp at videre mur eller sokkel mot nord må ha blitt lagt direkte på grunnfjell, men det er ingen konkrete spor der. Helt i nordkanten av feltet, på linje med østmuren i SA20, ble det i 2017 observert mørtel og stein tolket som ytterligere rester av mur, men disse sporene gir ikke grunnlag for å si mer enn at også denne delen av muren ser ut til å være lagt rett på grunnfjell (Nordlie og Sand-Eriksen, 2019, s. 45 og Figur 23).

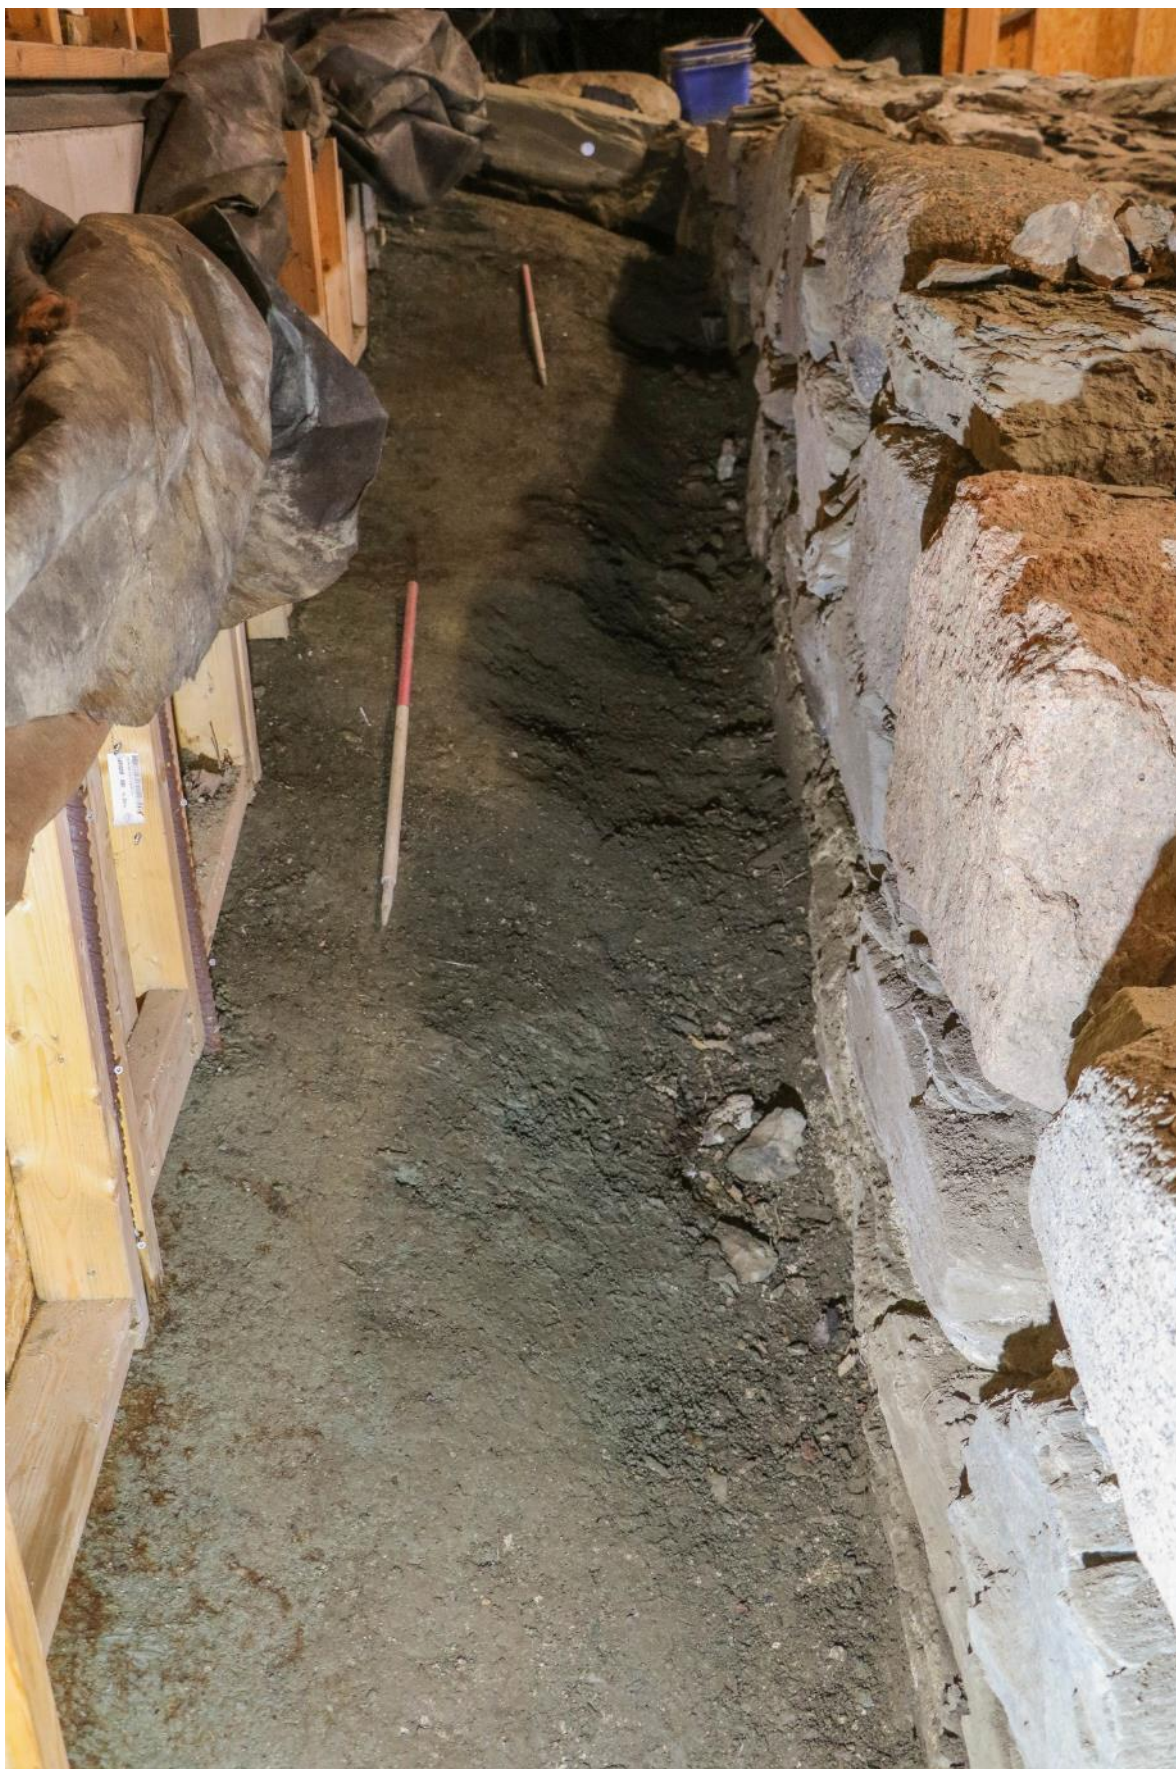
Figur 70. Sørsiden av SA20. Det er ingen synlig sokkel langs dette murpartiet, men det kan se ut som om grunnfjellet er hugget litt til. Målestanga er 1 m. Sett mot vest. Foto Sf202618.

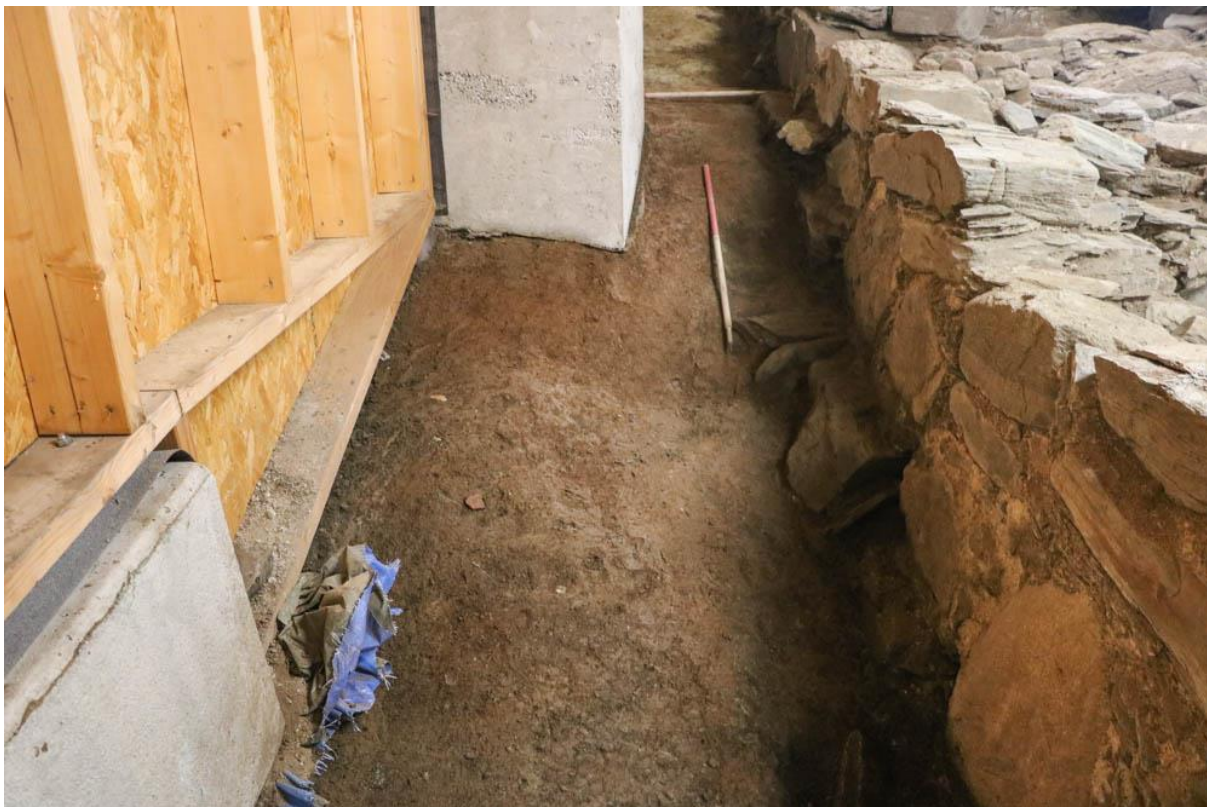
Figur 71. Utsiden av vestmuren til SA20 til høyre. Dette er rett utenfor nordvestre hjørne av kjelleren sør i SA20; terrenget her stiger bratt mot nord, bakerst i bildet ligger muren på grunnfjell. Utsiden av muren var i dette området vanskelig å undersøke på grunn av nærheten til vernebygget. Målestanga er 1 m. Sett mot nord. Foto Sf202672.

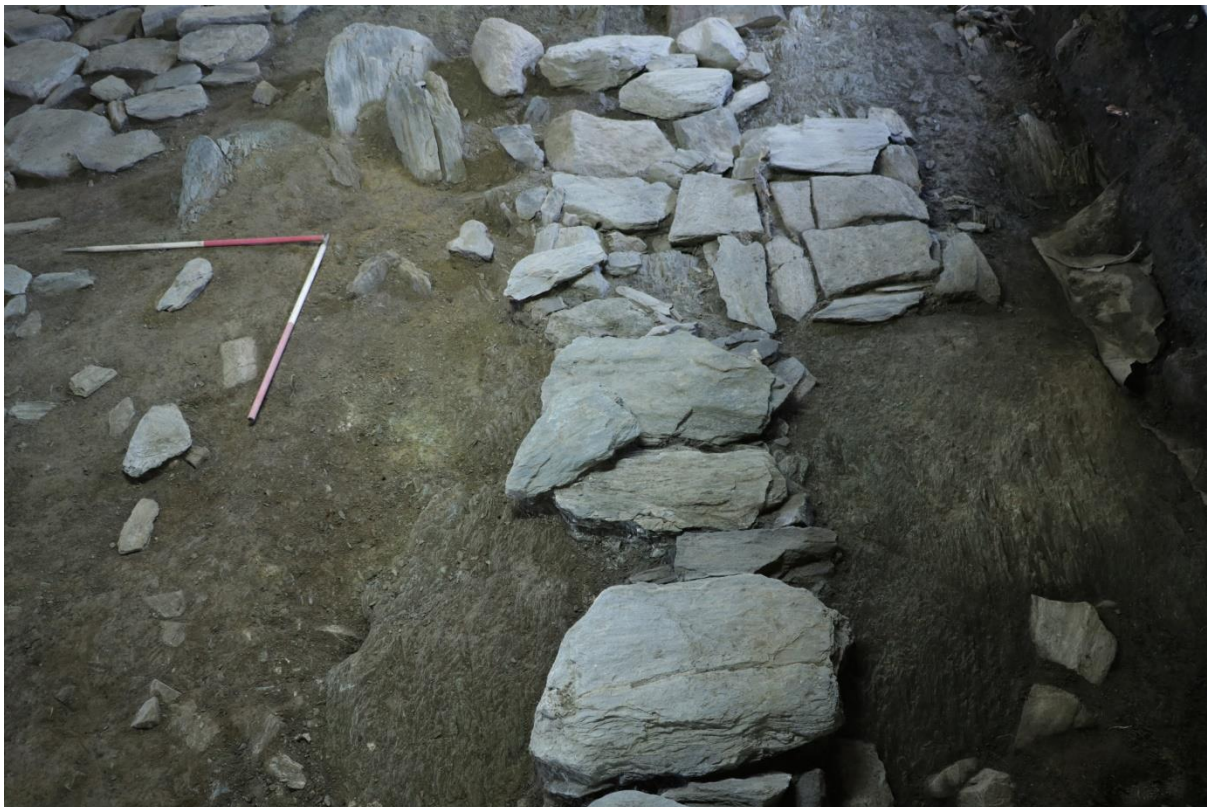
Figur 72. Midt på bildet, orientert nord-sør, er det som tolkes som rester av sokkel fra vestmuren i SA20, nordvest i område 1. Inntil denne på høyre side ligger den rektangulære steinsamlingen beskrevet i teksten. Målestengene er 1 m. Sett mot sør. Foto Sf202872.

Nord for ildsted SS7134 ble det gravd ned til grunnfjell (se Figur 72). Her ble det dokumentert en stratigrafisk sekvens av et mørkt kullholdig sandlag (SL6047) på sokkelnivå, og et lysere brunt sandlag (SL6029) over dette. Det sistnevnte sandlaget støttet opp ildstedet, og inneholdt silt, grus, kullbiter og nedbrutt grunnfjell. Heller ikke her ble det funnet spor av gulv, kun utfylling.

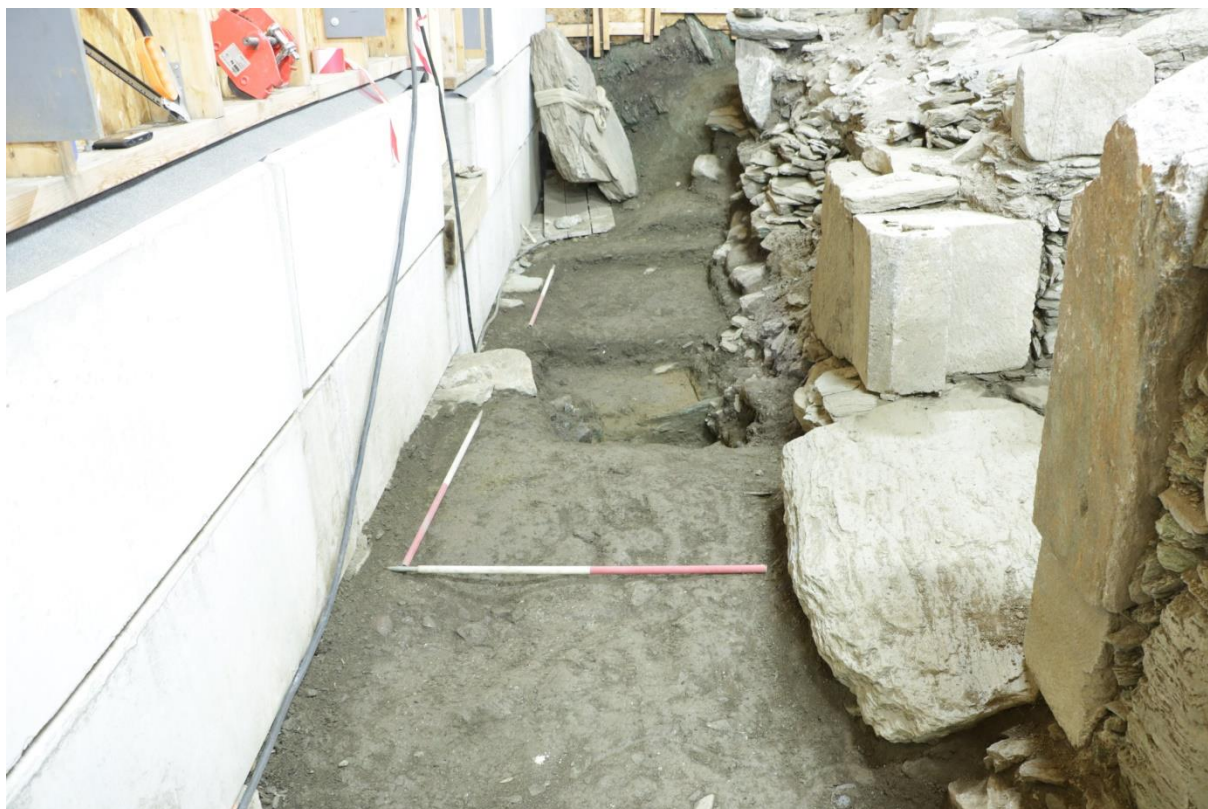
Figur 73. Utsiden av den sørligste delen av østmuren til SA20. Nærmest kameraet til høyre er døråpningen til kjelleren. Helt bakerst i bildet stiger terrenget bratt opp, slik at sørveggen i vernebygget står på et nivå mer enn 2 m over den laveste delen av feltet i forkant av bildet. Målestengene er 1 m. Sett mot sør. Foto Sf202738.

Nord for SA40 er det et lite sokkelparti som stikker frem foran kleberkvaderen i sørsiden av omrammingen til kjellerdøra, deretter den store dørhella på samme nivå. Denne stikker imidlertid mer frem enn sokkelen for øvrig, litt over 40 cm foran murlivet (se Figur 73). Nord for dørhella er sokkelen ujevn og stikker lite frem, i et strekk på omtrent 3 m, hvor terrenget stiger forholdsvis bratt (se Figur 74). Nivåforskjellen i terrenget her sammenfaller mer eller mindre med skillet mellom kjelleren og SA60 inne i SA20. Der stigningen flater ut igjen ligger muren oppå en uregelmessig sokkel som på grunnfjell.

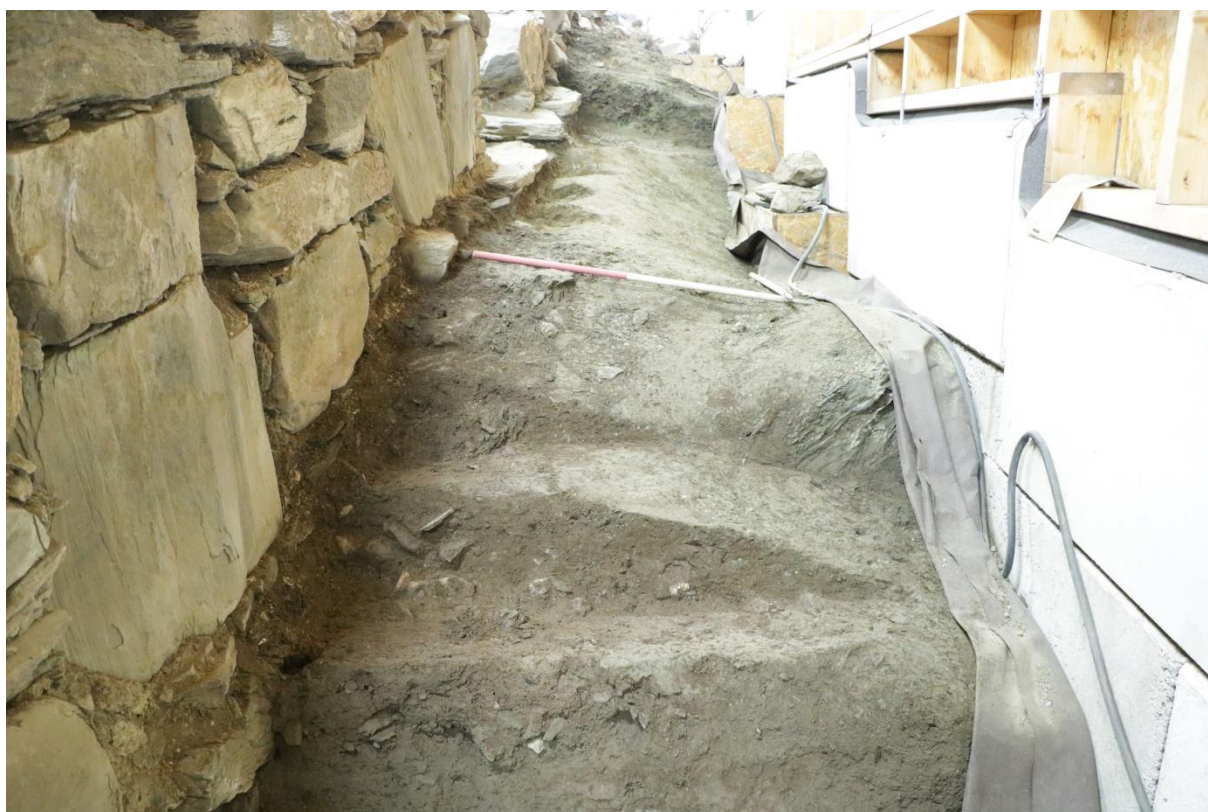
Figur 74. I forgrunnen ser man til venstre et område med utydelig sokkel, der terrenget stiger bratt fra nivået foran kjellerdøra, mot nivået nord for kjelleren. Målestokken ligger på eksponert grunnfjell. Målestanga er 1 m. Sett mot nord. Foto Sf202754.

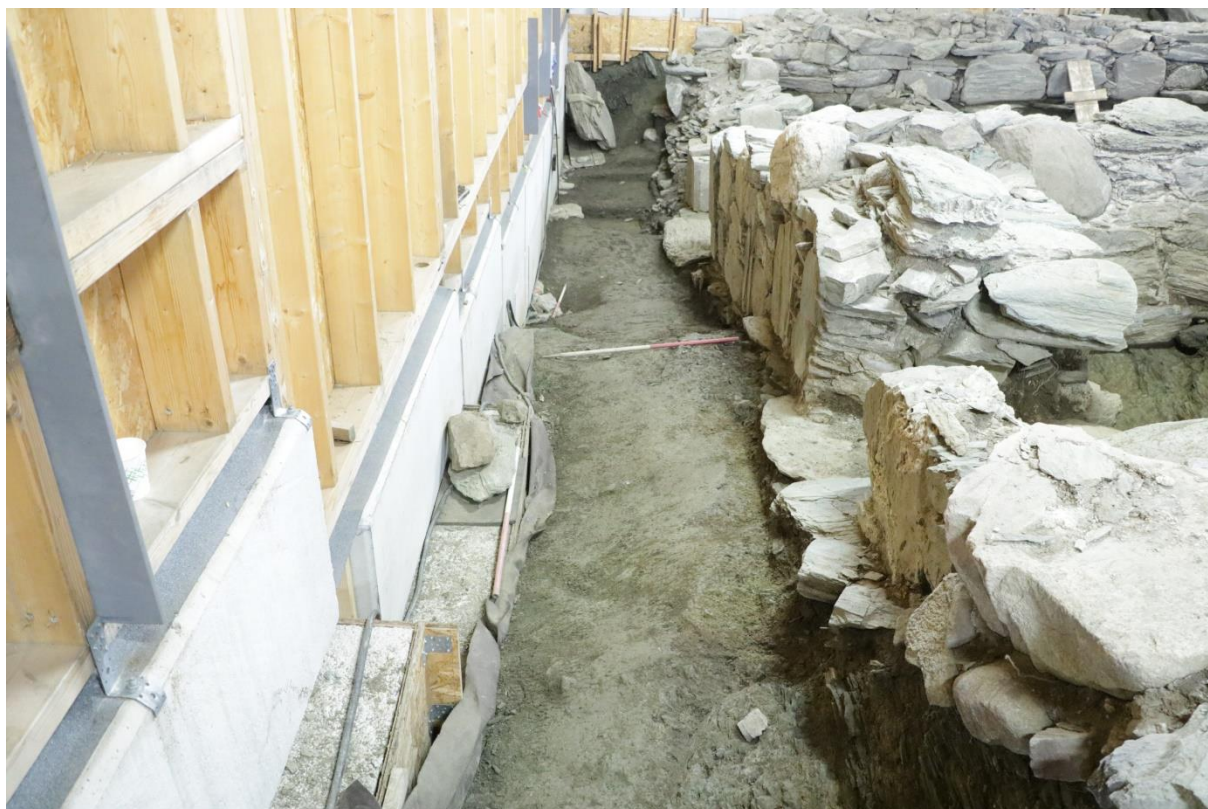
Figur 75. Langs utsiden av østmuren til SA20. Nærmest kameraet til høyre er bruddet i muren ved rommet SA60, jf. Figur 43. Målestanga er 1 m. Sett mot sør. Foto Sf202753.

Videre mot nord stiger terrenget mer gradvis, og det er rimelig tydelig sokkel langs resten av det bevarte strekket (se Figur 75 og Figur 76). Sokkelen er ujevn, laget dels av heller og dels av rundere steiner, med mye småstein rundt og innimellom. Denne delen av sokkelen ligger på grunnfjell, som må være delvis hugget til – i hvert fall der det er lagt litt større heller.

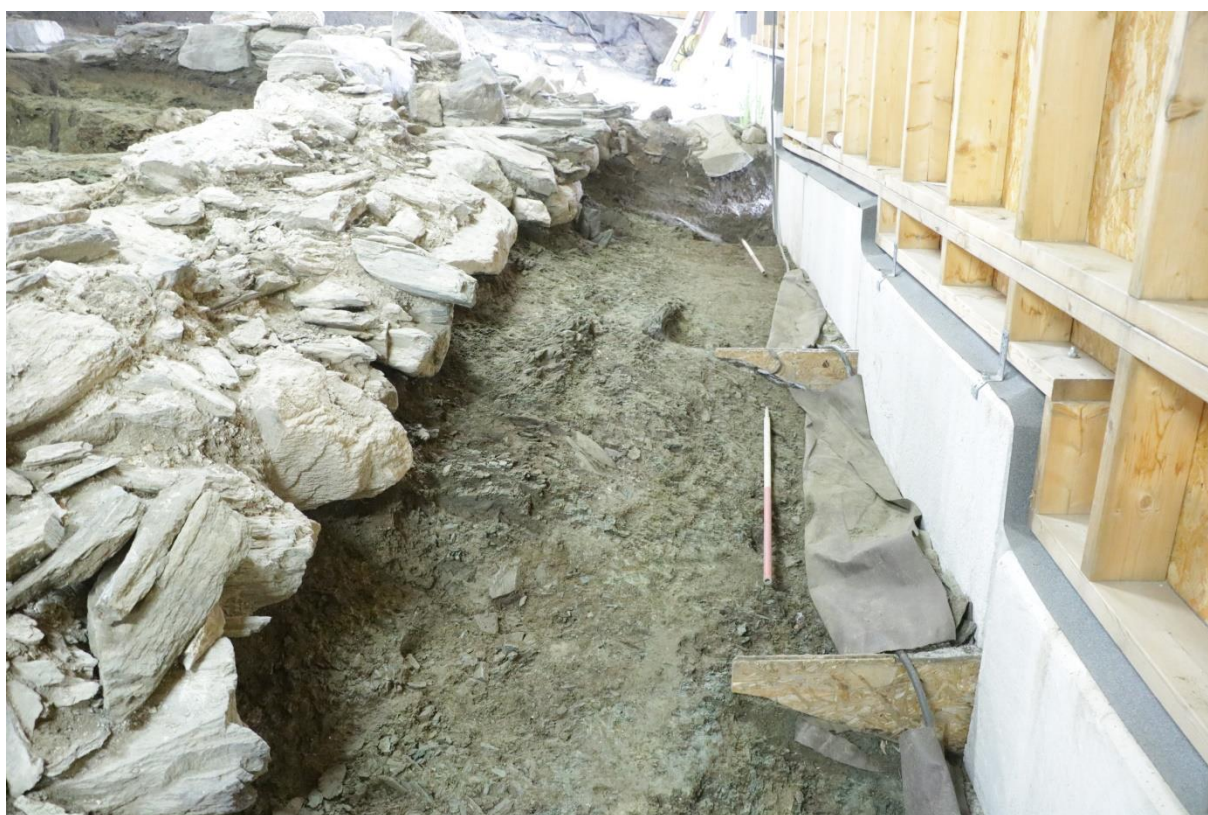
Figur 76. Sokkelen ved utsiden av østmuren midt på SA20; sokkelen er noe ujevn, men stikker tydelig ut. Det ligger mørtel ned på sokkelen, som antyder hvor murlivet har vært, 10–20 cm inn fra kanten av sokkelen. Sokkelen er lagt på grunnfjell. Målestengene er 1 m. Sett mot nord. Foto Sf202700.

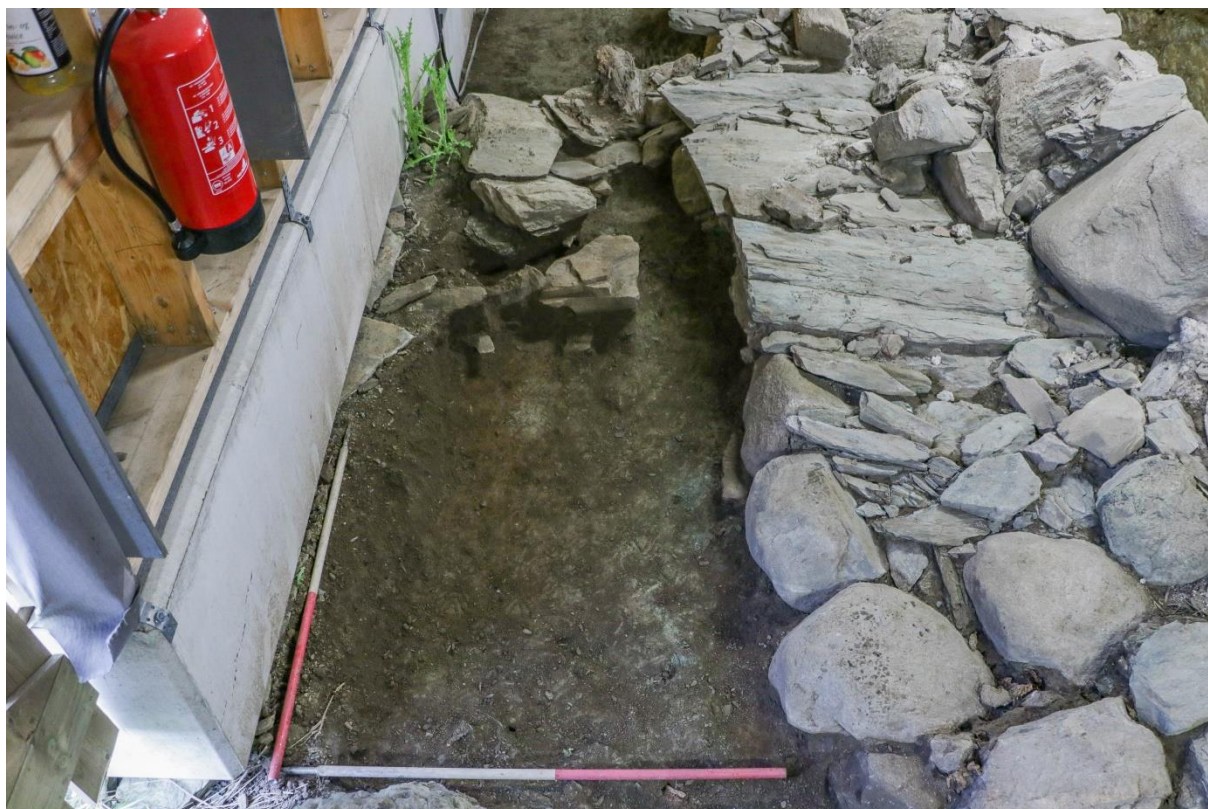
Figur 77. Østsiden av SA20 rett ved den yngre kjelleren SA50. Bildet viser blandingen av ulike typer stein i sokkelen, fra relativt store heller til runde stein og små kantete stein. Målestengene er 1 m. Sett mot sør. Foto Sf202867.

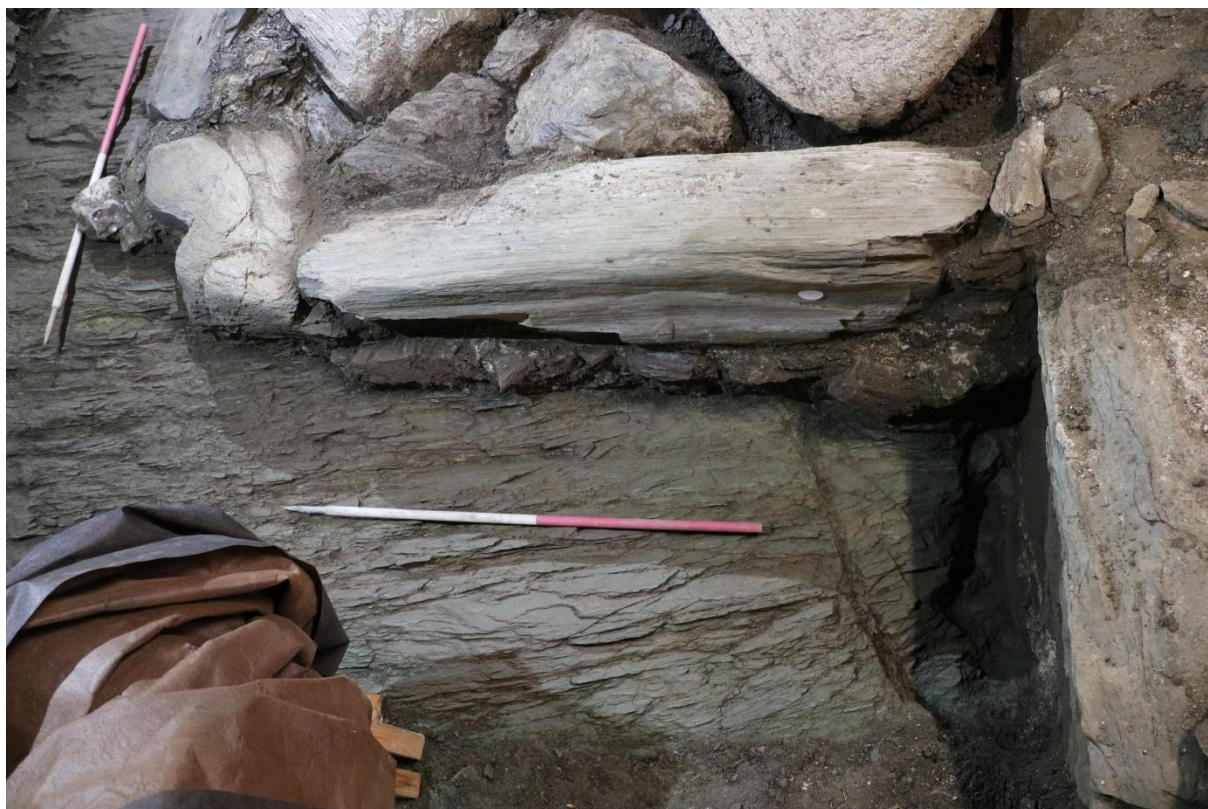
Figur 78. Østre murliv SA23, med et tynt fundamentlag av mindre stein lagt på ubearbeidet grunnfjell. Målestokkene er 1 m. Sett mot vest. Foto Sf202598.
