ARKEOLOGISKE UNDERSØKELSER IFM. KONSERVERING AV MIDDELALDERRUIN

Avaldsnes prestegård, Karmøy kommune, Rogaland

Tittel ARKEOLOGISKE UNDERSØKELSER IFM. KONSERVERING AV MIDDELALDERRUIN Avaldsnes prestegård, Karmøy kommune, Rogaland	Rapporttype/nummer NIKU Oppdragsrapport 17/2021	Publiseringsdato 13.10.2021
	Prosjektnummer 1021742	Oppdragstidspunkt 2.3.2020 – 15.5.2020
	Forsidebilde Søndre del av ruinen i område 1, sett mot S. Foto: Sf202777. Fotograf: Kristine Ødeby	
Forfatter(e) Erlend Nordlie og Kristine Ødeby	Sider 242	Tilgjengelighet Åpen
	Avdeling Arkeologi

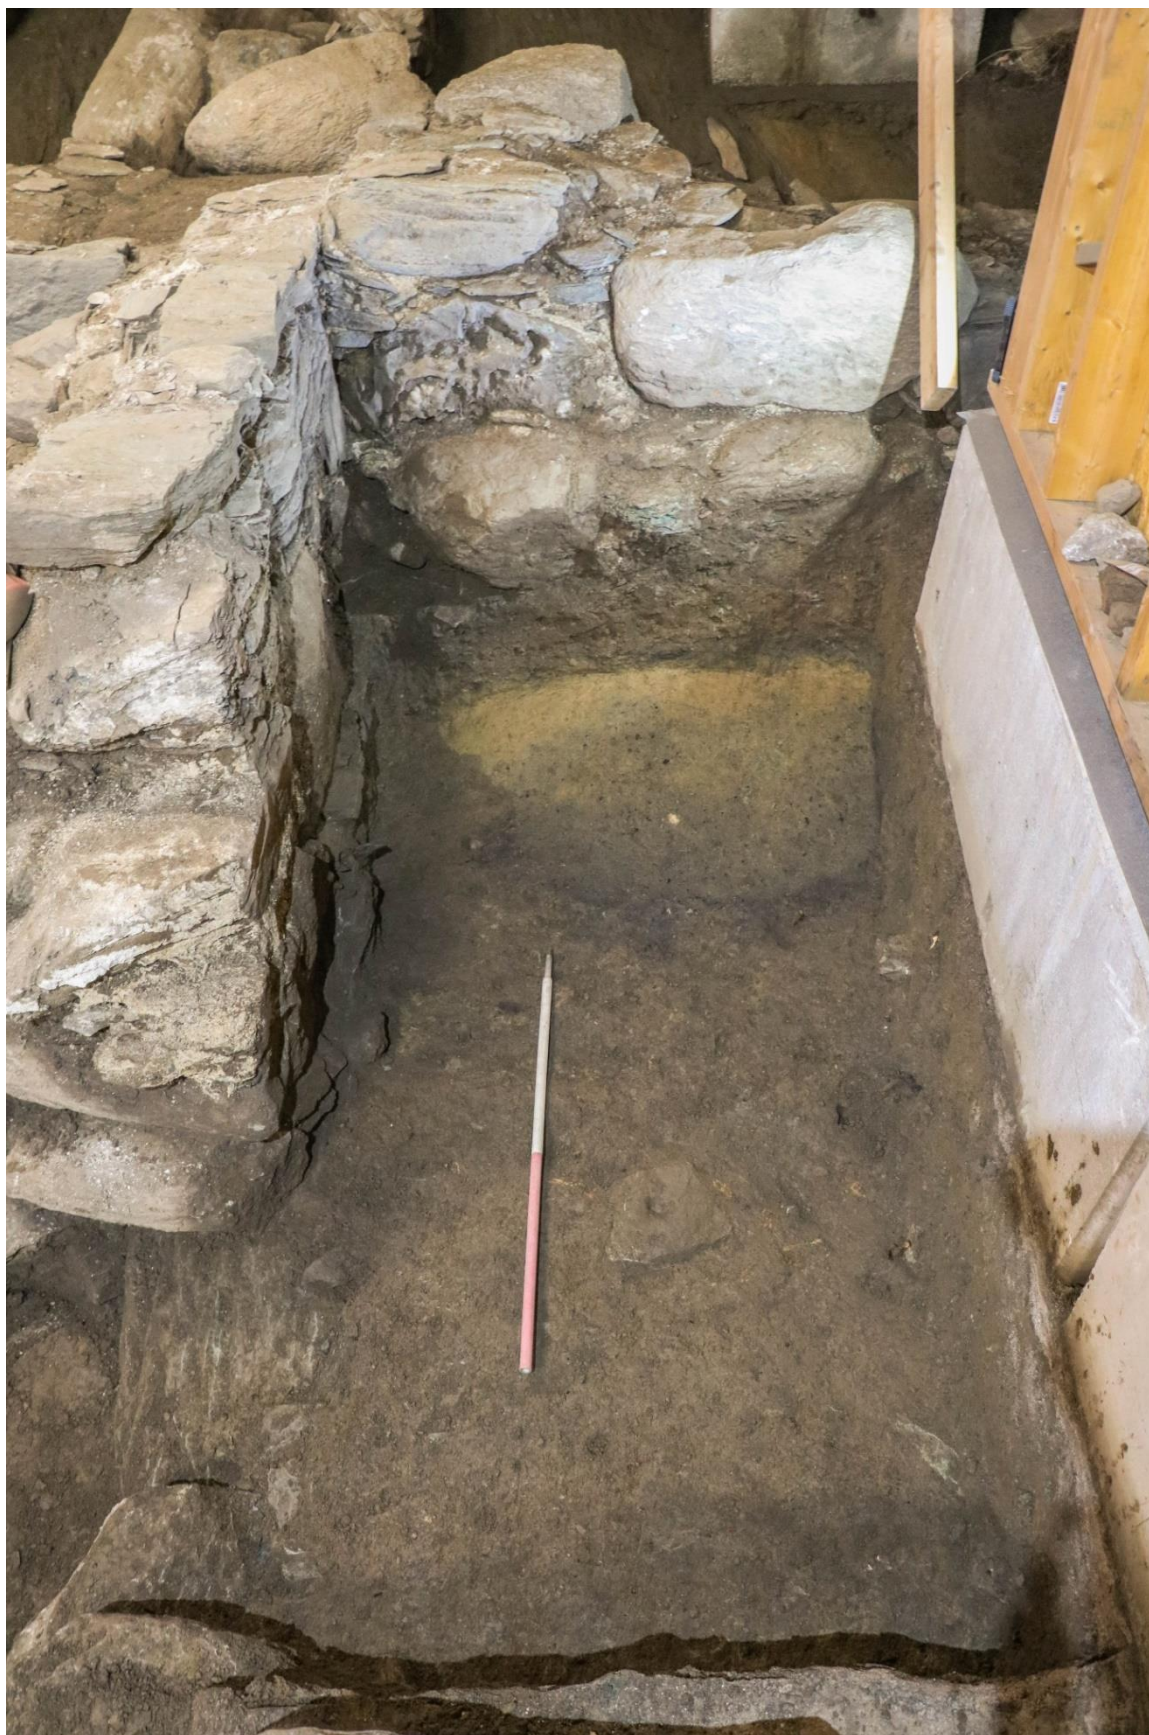
Figur 79. Til venstre vestmuren i SA20, til høyre fundamentene til vernebygget. Rett frem er den delen av SA23 som går mot vest. Det er tydelig at sokkelen til SA23 er lagt oppå masser som ligger over sokkelen til SA20. Målestanga er 1 m. Sett mot sør. Foto Sf202633.

Dette til dels diffuse sokkelsjiktet har lite eller ikke noe fremspring. Nordsiden av muren mot vest skiller seg derfor svært tydelig ut; der er det et tydelig fremspring på opptil 40 cm ut fra muren (se Figur 79). Dette består av stein som er på størrelse med dem i muren, som er lagt med de største flatene horisontalt – ned mellom disse er det noe mørtel og mindre stein.

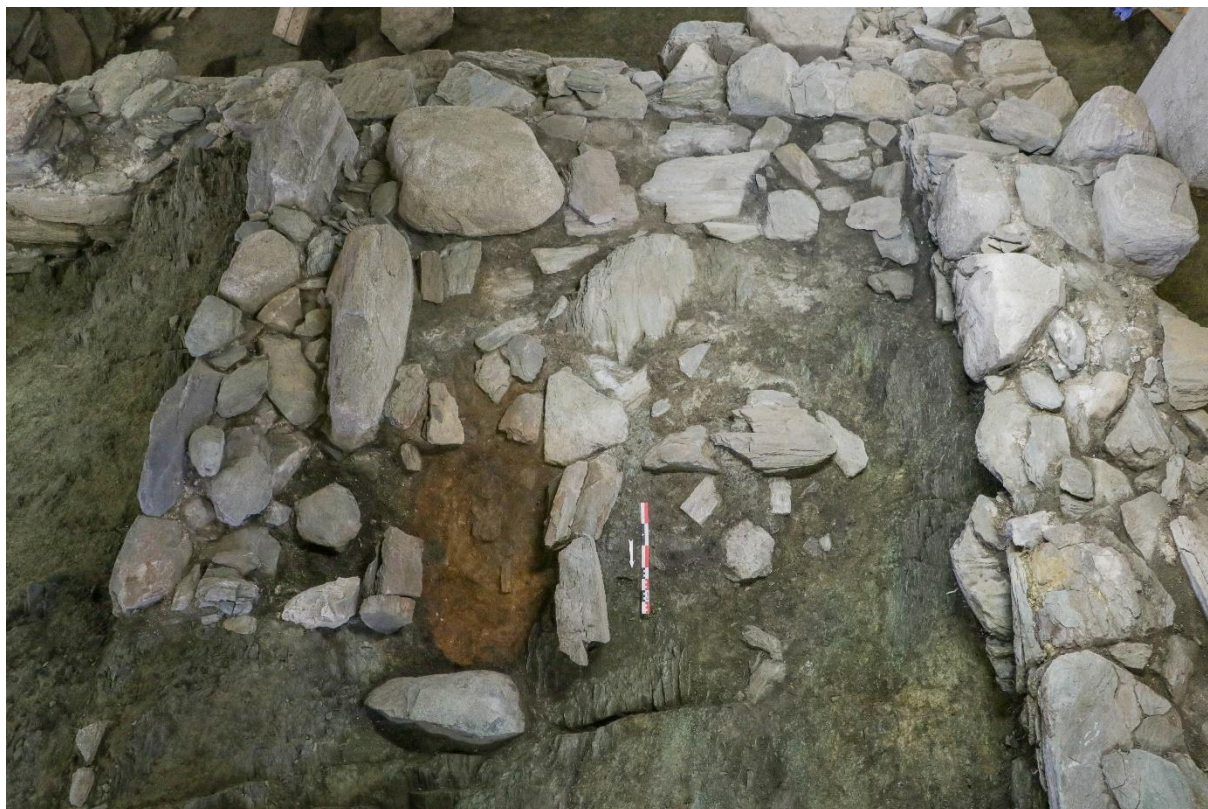
Figur 80. Hellelegning SA7308. Målestokken er 50 m. Sett mot sør. Foto Sf202860.

Sør og vest for ovn SA7205 er en spredt ansamling stein, en mulig hellelegning (SA7308). Hellelegningen fyller rommets bredde ned mot rommets søndre avgrensning med mur SS4747 (se Figur 80). Kun enkelte av steinene har en plan overflate, men ingen har tydelige slitespor. Steinene er lagt på et mineralholdig lag av fin silt, og midt i rommets bredde, sør for ovnen, stikker grunnfjell opp i dagen.

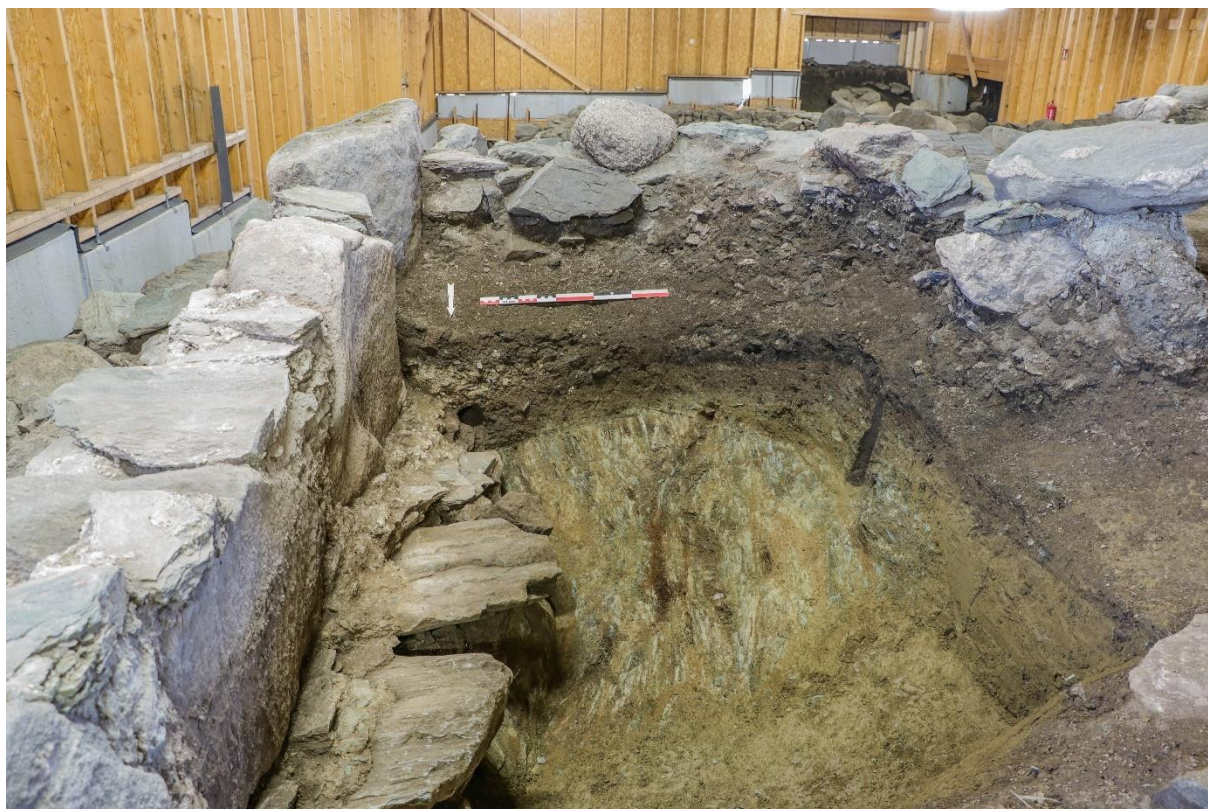
Figur 81. Stratigrافي bak ildsted SS7134. Målestokken er 50 cm. Sett mot sør. Foto Sf202773.

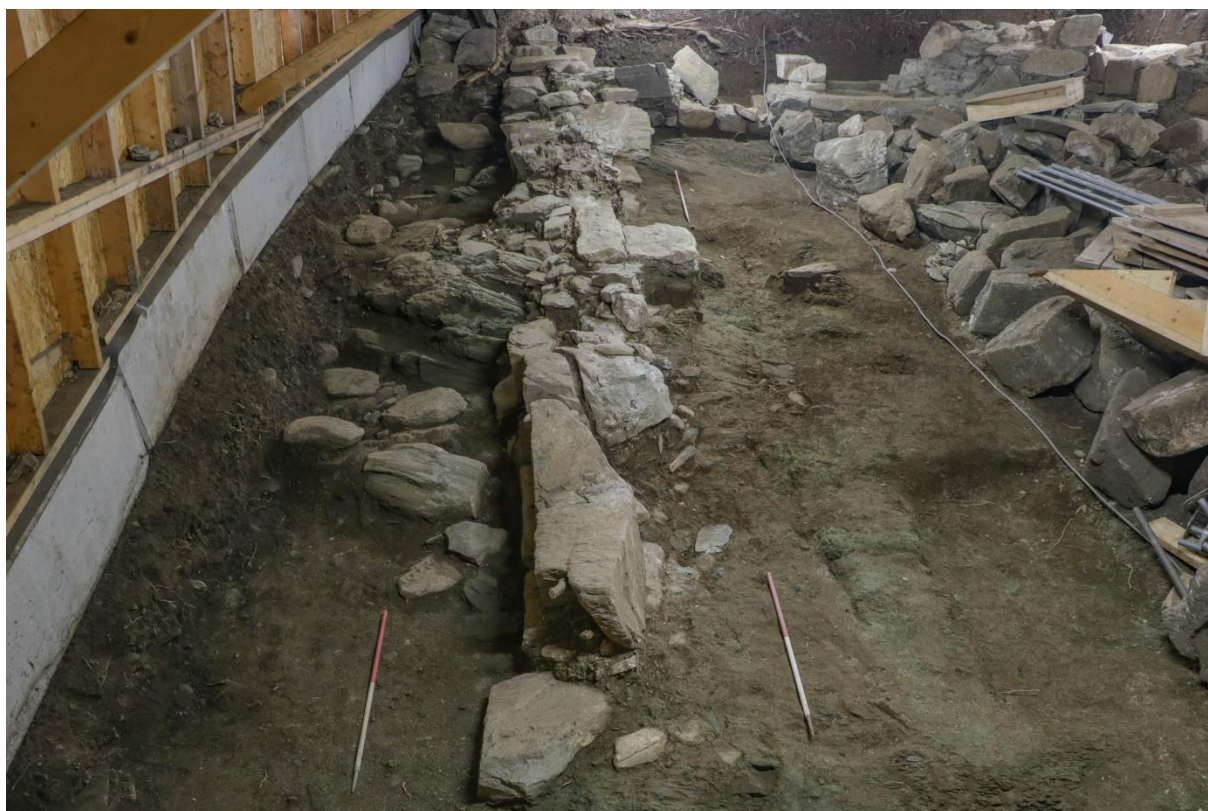
Figur 82. Sørsmuren i SA10 midt på bildet – til venstre for denne skulle eventuelle spor av nordenden av SA20 dukket opp. Midt på sørsmuren stikker noe grunnfjell opp, tydeligst på sørsiden. Foran dette ligger steinpakningen SS9357, se teksten. Målestengene er 1 m. Sett mot vest. Foto Sf202888.

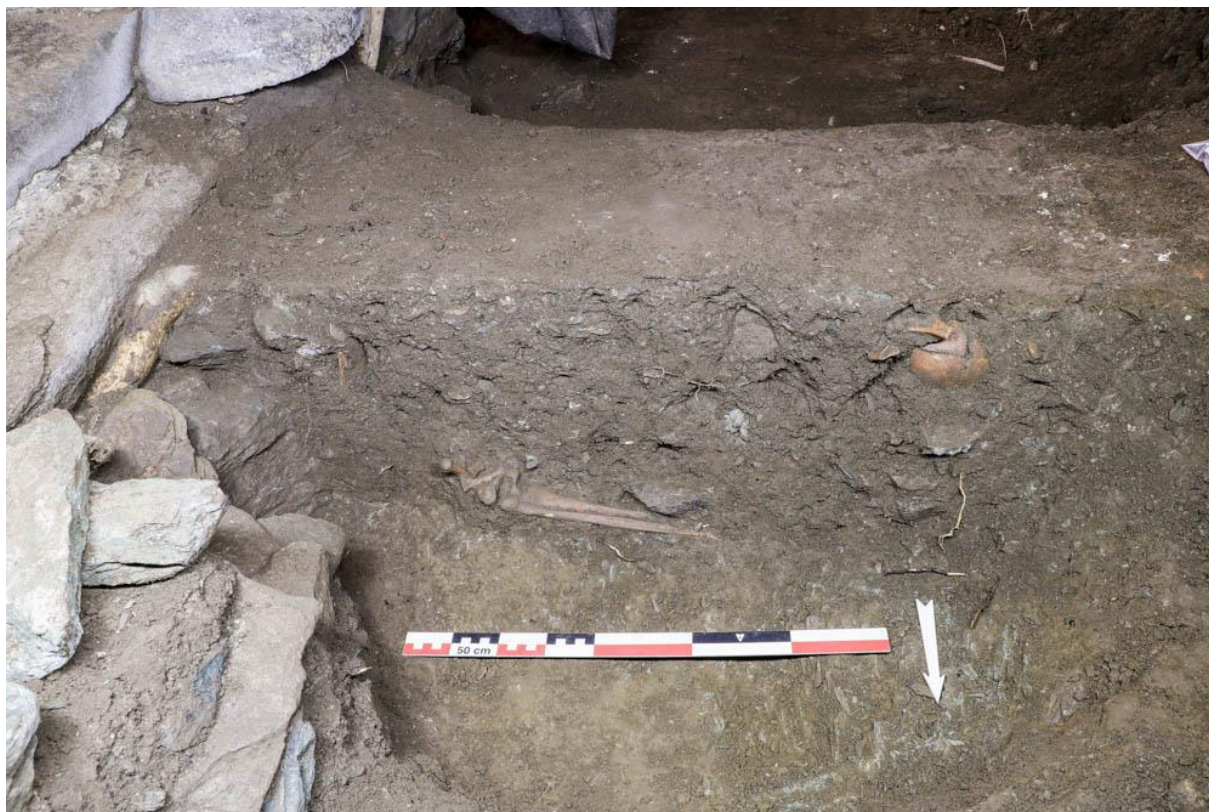
Figur 85. Profil C1729 (jf. Figur 86). Foto Sf202403.

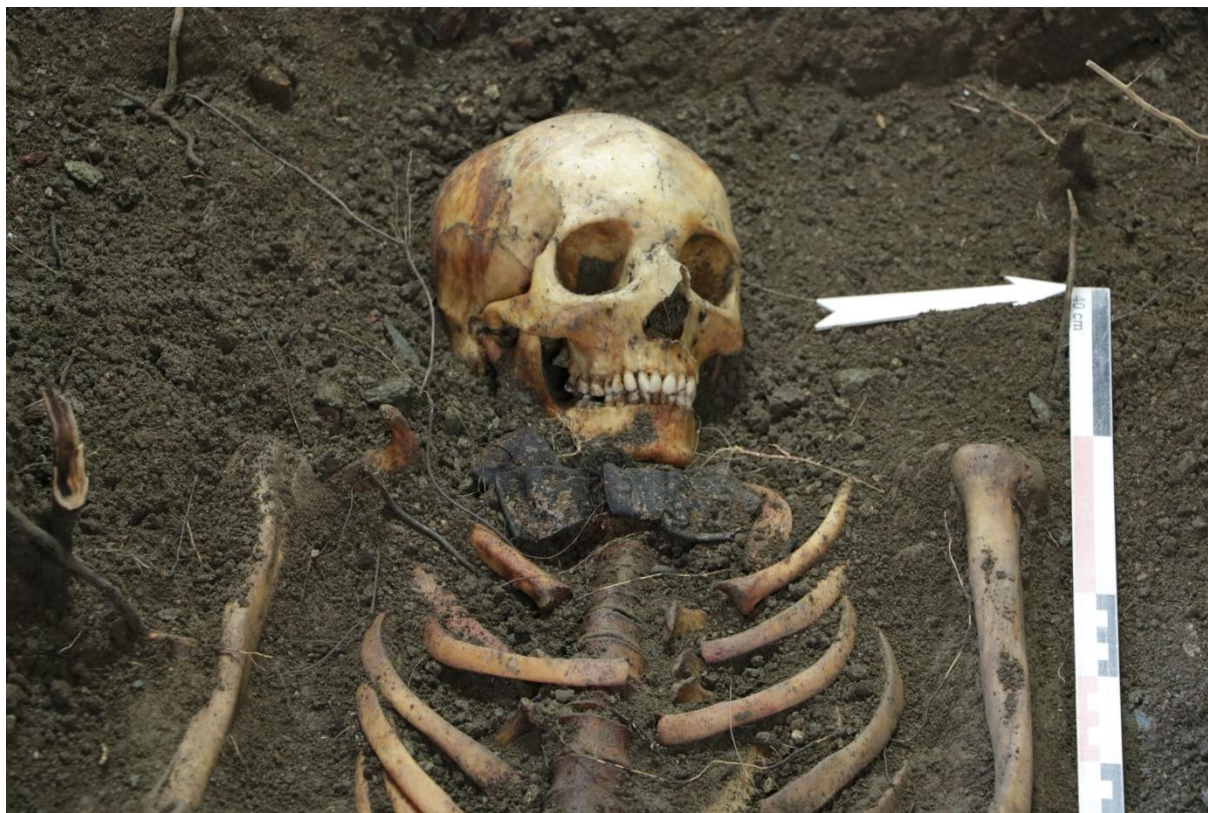
Figur 89. Øvre ende av grav SZ6065 med tversoversløyfe *in situ*. Bildet viser også et godt eksempel på bevaringstilstanden til beina i de yngre gravene. Synlig del av målestokken er 33 cm. Sett mot vest. Foto Sf202790.

Dateringene av SZ1189 og SZ1739 til middelalder gir grunn til å revurdere hvilke andre av gravene som kan ha vært middelalderske. Fem graver kan utelukkes fordi de var lagt delvis over middelaldermurene⁴, eller på grunn av åpenbart etterreformatoriske funn som sikkert kunne knyttes til gravene⁵ (se Figur 89 og 3.7.1.4).

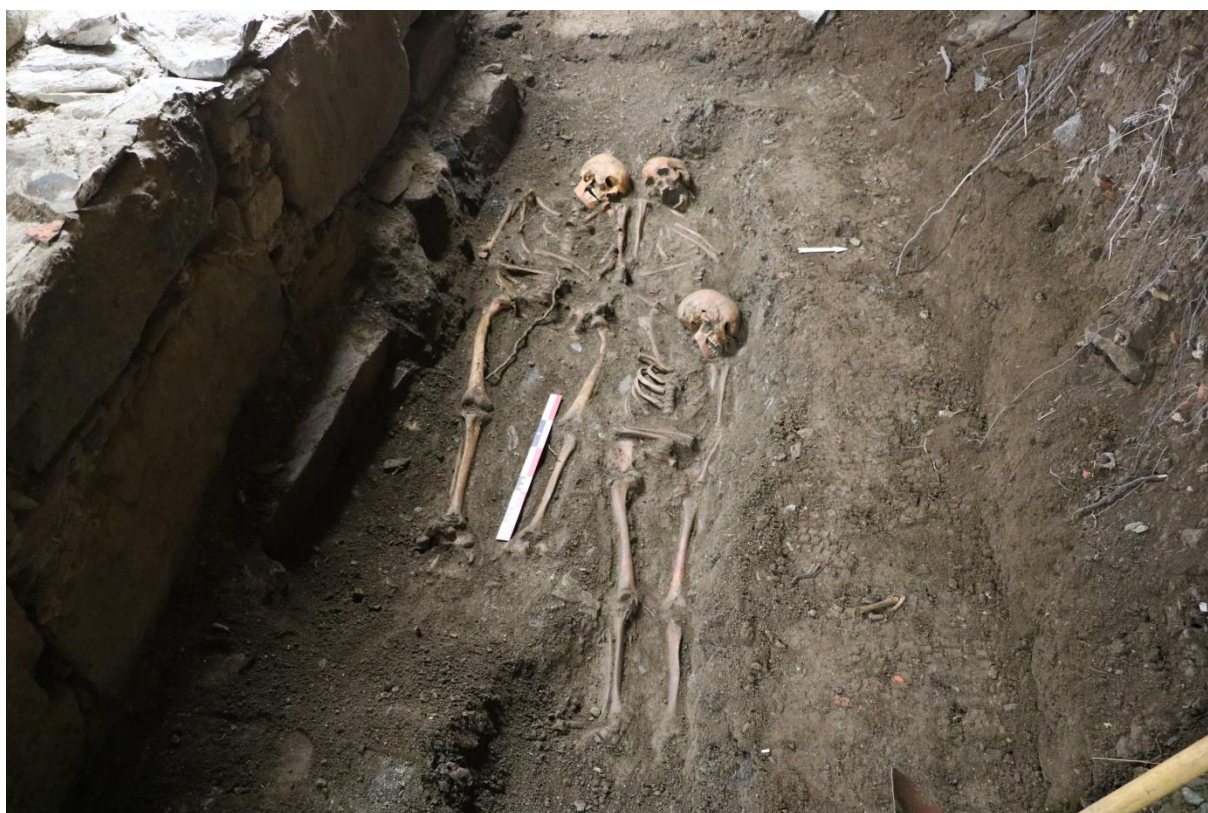
Figur 90. Mulig familiegrav SA200, mest sannsynlig moderne. Fra venstre til høyre: SZ1489, SZ1508, SZ1499. Godt bevarte bein; ingen synlige gravkutt. Merk føttene og armstillingene. Målestokken er 40 cm. Sett mot vest. Foto Sf202386.

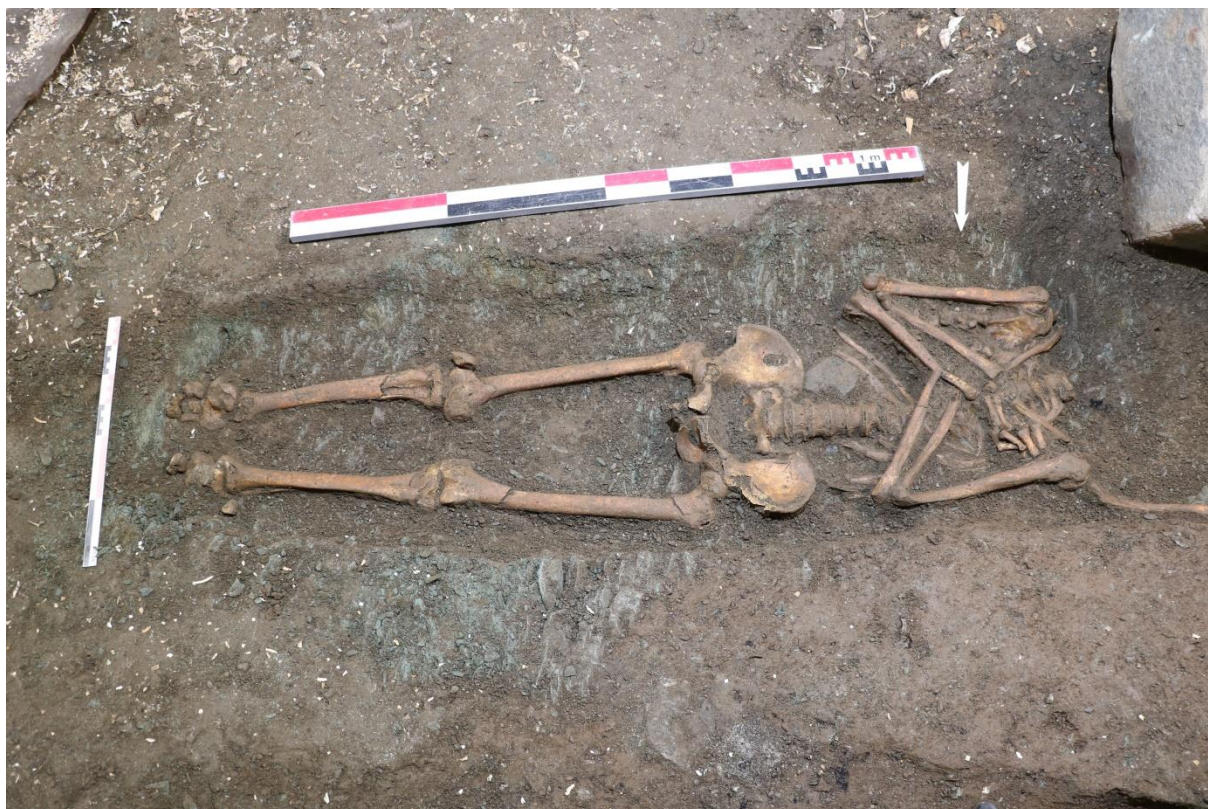
Figur 91. SZ1189, datert til rundt 1300 eller sent 1300-tall. Merk føttene og armstillingen. Steinen i øvre høyre hjørne har veltet ut av muren mellom utgravningene i 2017 og 2020 – bunn av den viser hvor lite masse om lå over disse gravene. Målestokken til høyre er 40 cm, den andre 1 m. Sett mot sør. Foto Sf202300.

I denne sammenhengen kan det også påpekes at armstillingen i de moderne begravelsene varierte mye, og gravene i SA200 var blant flere eksempler på at armene ikke var lagt symmetrisk: SZ1489 hadde høyre underarm rett over abdomen og venstre litt skrått opp mot siden av brystet; SZ1508 hadde høyre underarm litt på skrå opp over abdomen, og venstre på skrå nesten opp til høyre skulder, mens barneskjelettet SZ1499 hadde høyre underarm lagt rett over abdomen og venstre arm rett ned langs siden. Den eneste sikkert daterte middelaldergraven med armstilling bevart, SZ1189, hadde til sammenligning underarmene lagt symmetrisk i kryss over brystet, med høyre arm over venstre (Figur 91).

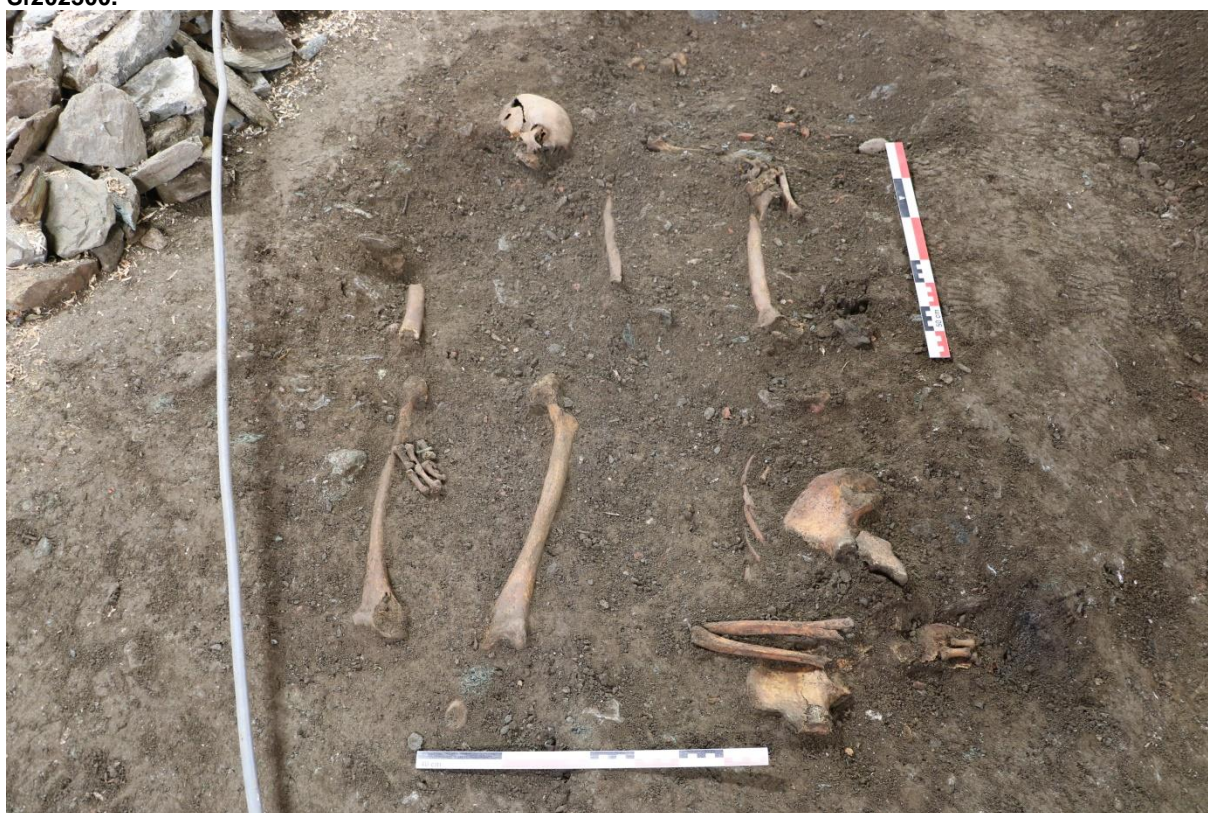
Figur 92. Tre skadde graver, trolig etterreformatoriske. Til venstre SZ1265, bestående av en skalle, muligens en del av venstre overarm, to lårbein og noen fingerbein fra høyre hånd. Rett over den proximale enden av høyre lårbein ligger et fragment av et annet lårbein. Ved venstre skulder til SZ1265 ligger SZ1270, bestående av et fragment av hoftebein, et skadd lårbein og deler av underarmsbein. Nede til høyre SZ1276; noen ribbein fra høyre side og fragment av hoftebein, deler av høyre underarm og hånd.

Over ribbeina ligger et fingerbein og et fragment av et hoftebein, disse må være fra eldre omrotete graver. Bildet er et eksempel på graver som var skadd av yngre aktivitet, og dermed dårlig bevart selv om bevaringsforholdene for bein var gode. Nærmeste målestokk 40 cm, den andre 50 cm. Sett mot vest. Foto Sf202307.

Observasjonene over sannsynliggjør at 10 av de 30 gravene var moderne – når kun syv regnes som sikkert eller mulig middelalderiske (se Tabell 2), skyldes det helhetsvurderinger av stratigrafi, plassering og bevaringstilstand underveis i undersøkelsen. Det er ikke sikkert disse vurderingene alltid var riktige, og enkelte av de dårligere bevarte udaterte gravene *kan* ha vært middelalderiske. Flere av disse var imidlertid så skadet av senere graving at informasjonspotensialet uansett var lite (se for eksempel Figur 92).

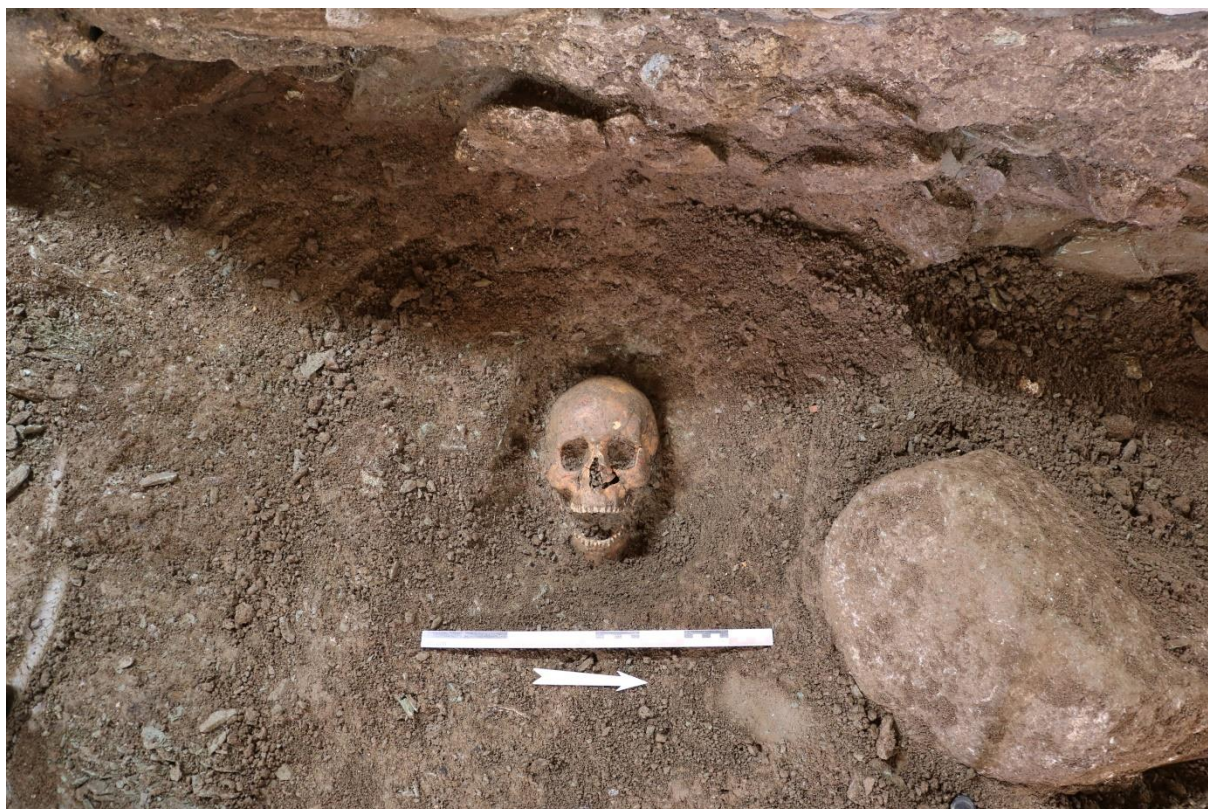
Figur 93. SZ1381, rett innenfor døra vest i SA10. Øverst i bildet er mørtel på sokkelen rett under døråpningen vest i SA10 (jf. Figur 20). Graven ble ikke gravd ut i sin helhet, og kun skallen ble tatt inn. Målestokken er 40 cm. Sett mot vest. Foto 0147.

Videre nord for SK1213 lå middelaldergraven SZ1381, helt inntil dørhella i den indre delen av døråpningen i vestmuren, men en del dypere i massene (Figur 93). I dette området ble det gravd noe dypere enn strengt påkrevd av tiltakene, for å undersøke mørtelavsetninger som tilsynelatende fortsatte ned under sokkelnivå (jf. Figur 12, Figur 20 og 3.2.1). Gravingen ble stanset da denne graven dukket opp, og skallen og noen nakkevirvler ble tatt inn (hullet etter skallen ble fylt igjen). Det er altså mulig at resten av skjelettet ligger bevart *in situ* videre østover. Det var ikke synlig noe kutt i lagene over, men SL1293 var noe heterogent i dette området (se Figur 20).

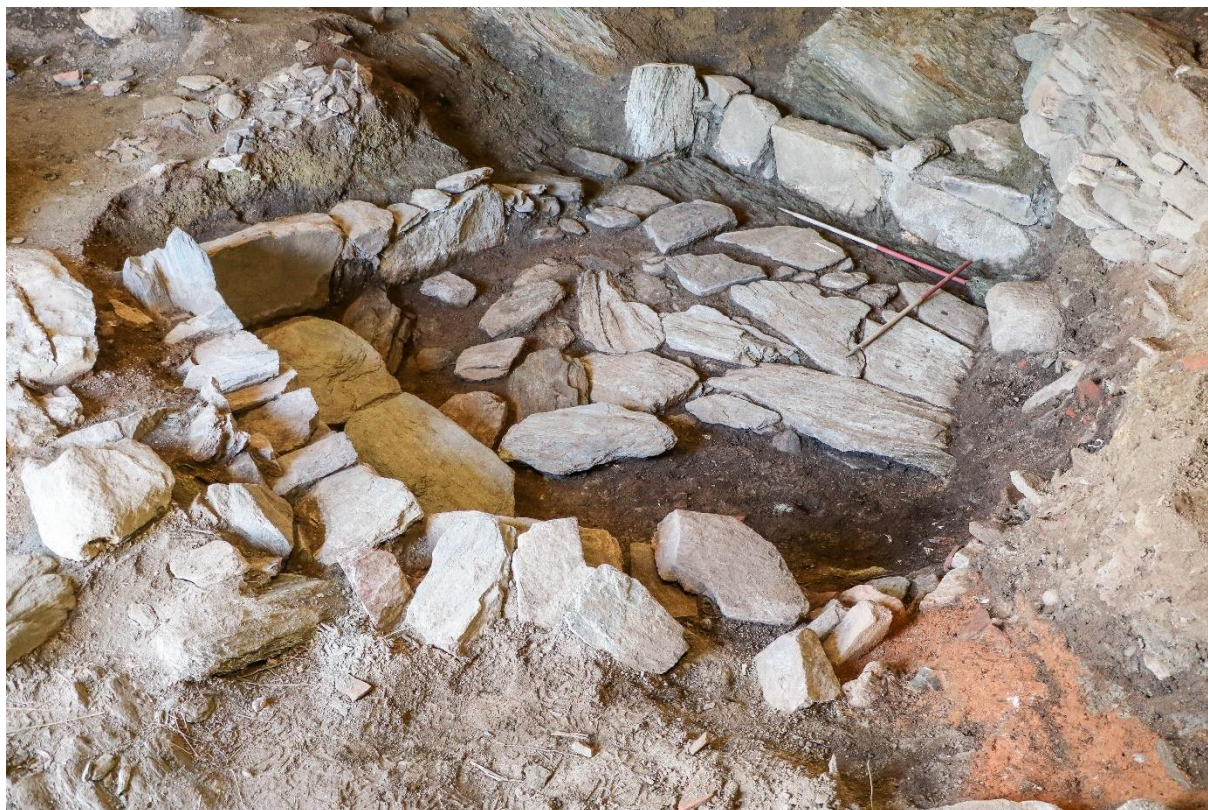
Figur 95. Yngre kjeller SA50, etter opprensning, men før tømning av hugget forsenkning. Målestengene er 1 m. Sett mot sørvest. Bilde Sf202747.

Murene inn mot kjellerrommet er lagt direkte på grunnfjell i vest, i øst er bunnen av muren dekket av heller. Da kjelleren først ble avdekket i 2017 var det tydelig at det var brukt en kompakt gråblå leire mellom steinene i muren (jf. 3.6.4), men det virker som en del av denne har blitt vasket vekk – noe er fremdeles synlig i nordvestre hjørne av kjelleren, hvor det også er bevart noe mer stein. Muren i dette hjørnet ser ut til å fortsette inn under feltkanten i nord.

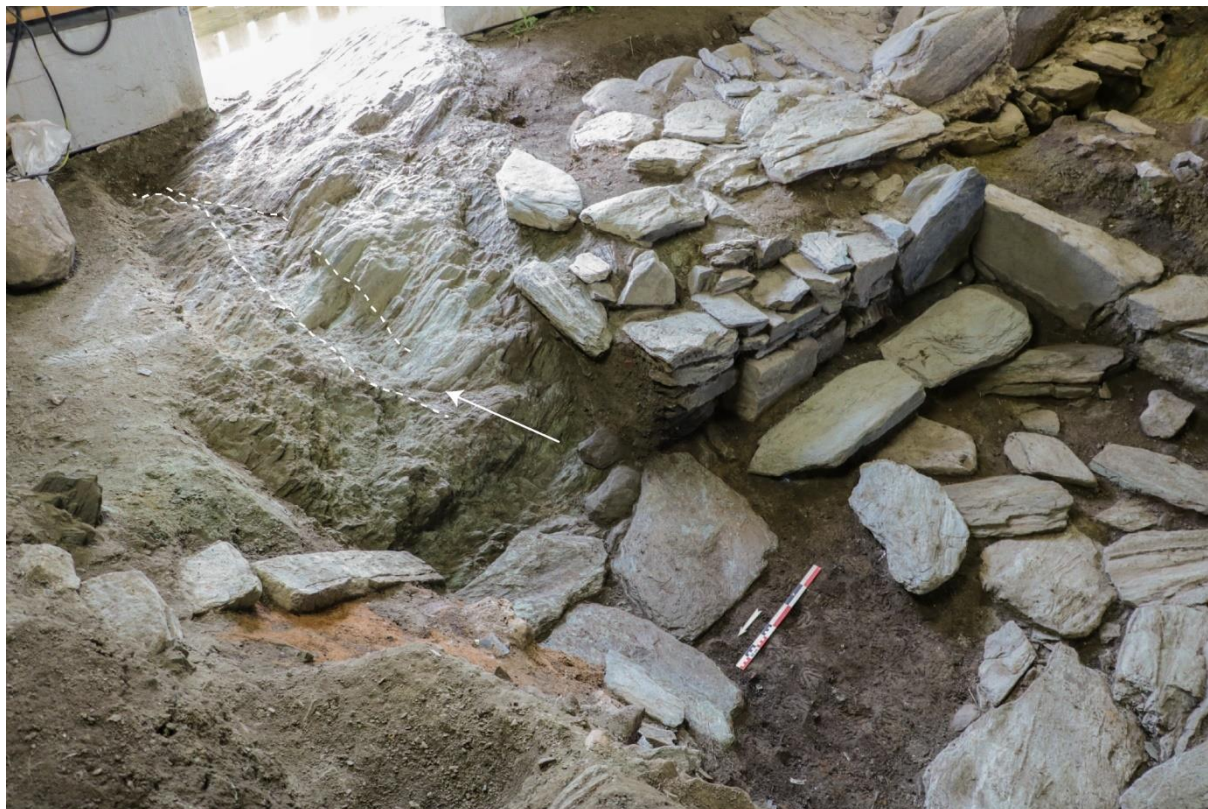
Figur 96. Hugget forsenkning SA6489 før gjenmuring. Målestokken er 50 cm. Sett mot sørøst. Foto Sf202845.

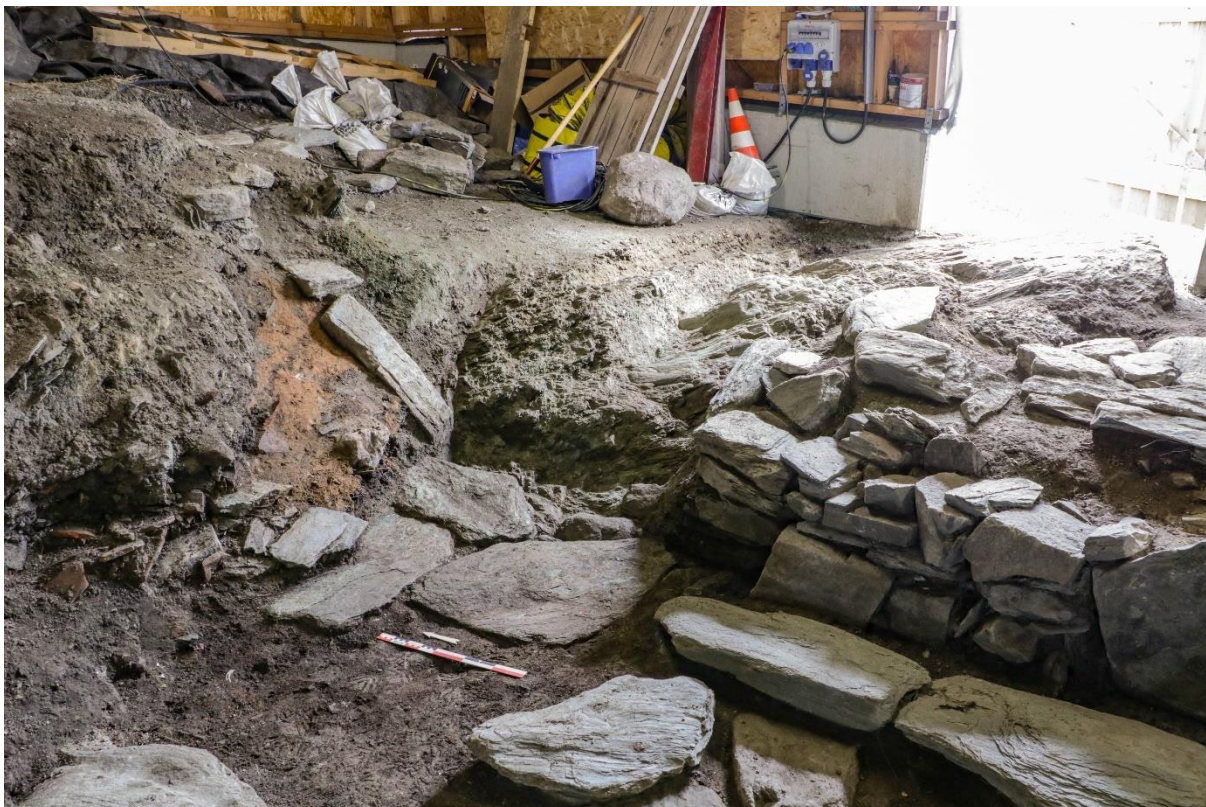
Figur 97. Huggedt forsenkning SA6489 før gjenmuring. Målestokken er 50 cm. Sett mot nordøst. Foto Sf202842.

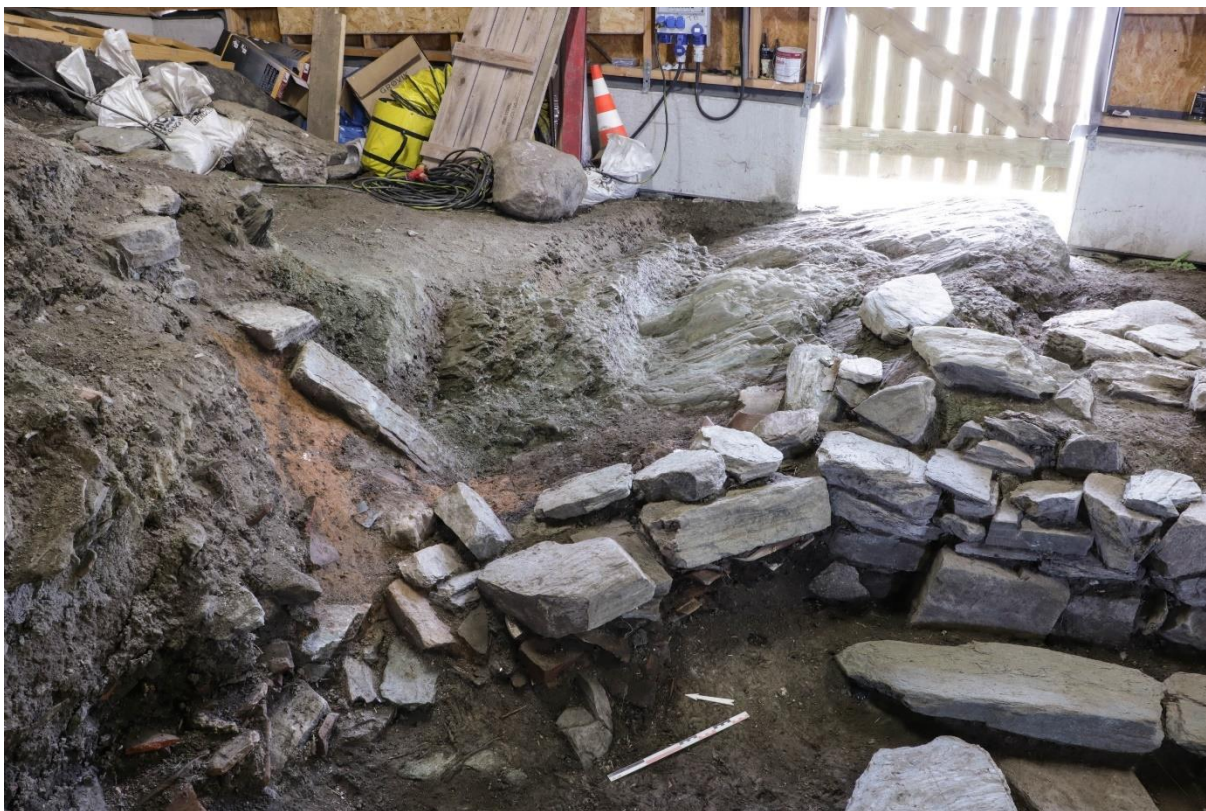
Figur 98. Huggedt forsenkning SA6489 i berg etter gjenmuring. Målestokken er 50 cm. Sett mot øst. Foto Sf202838.

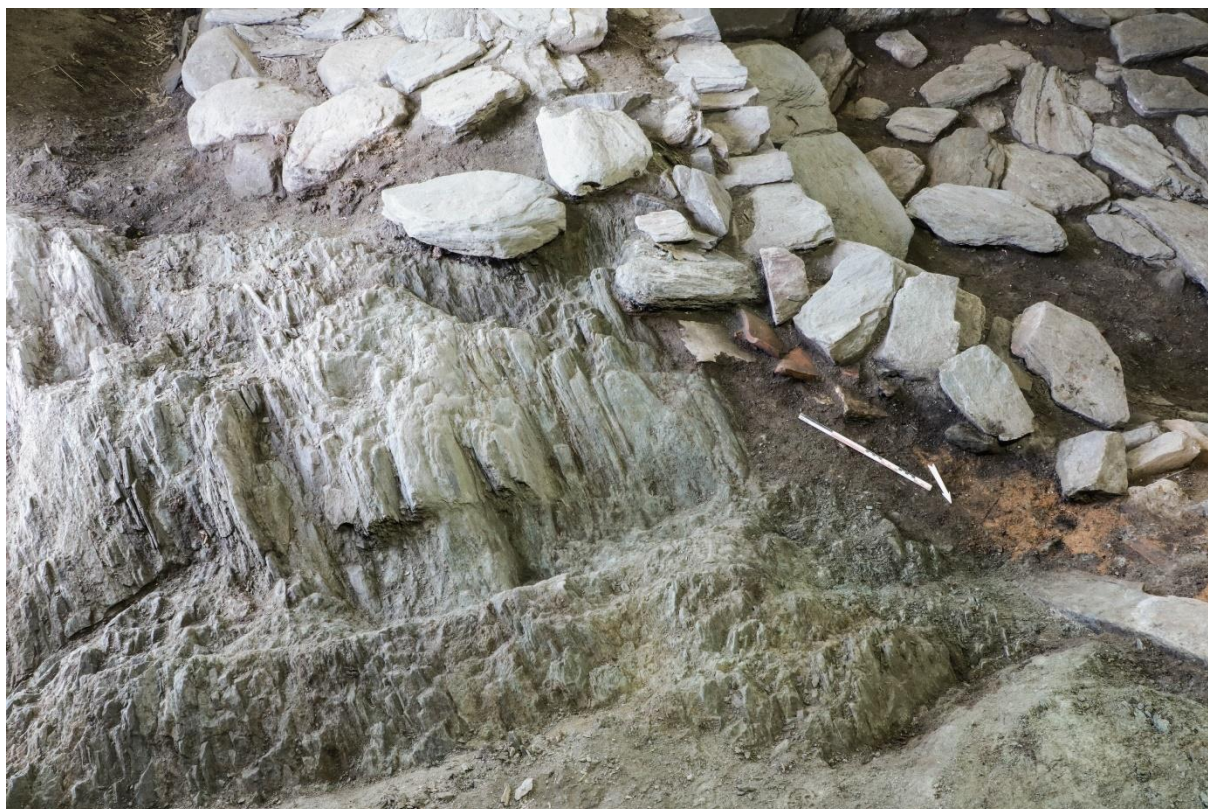
Figur 99. Hugget forsenkning SA6489 i berg etter gjenmuring. Målestokken er 50 cm. Sett mot sør. Foto Sf202839.

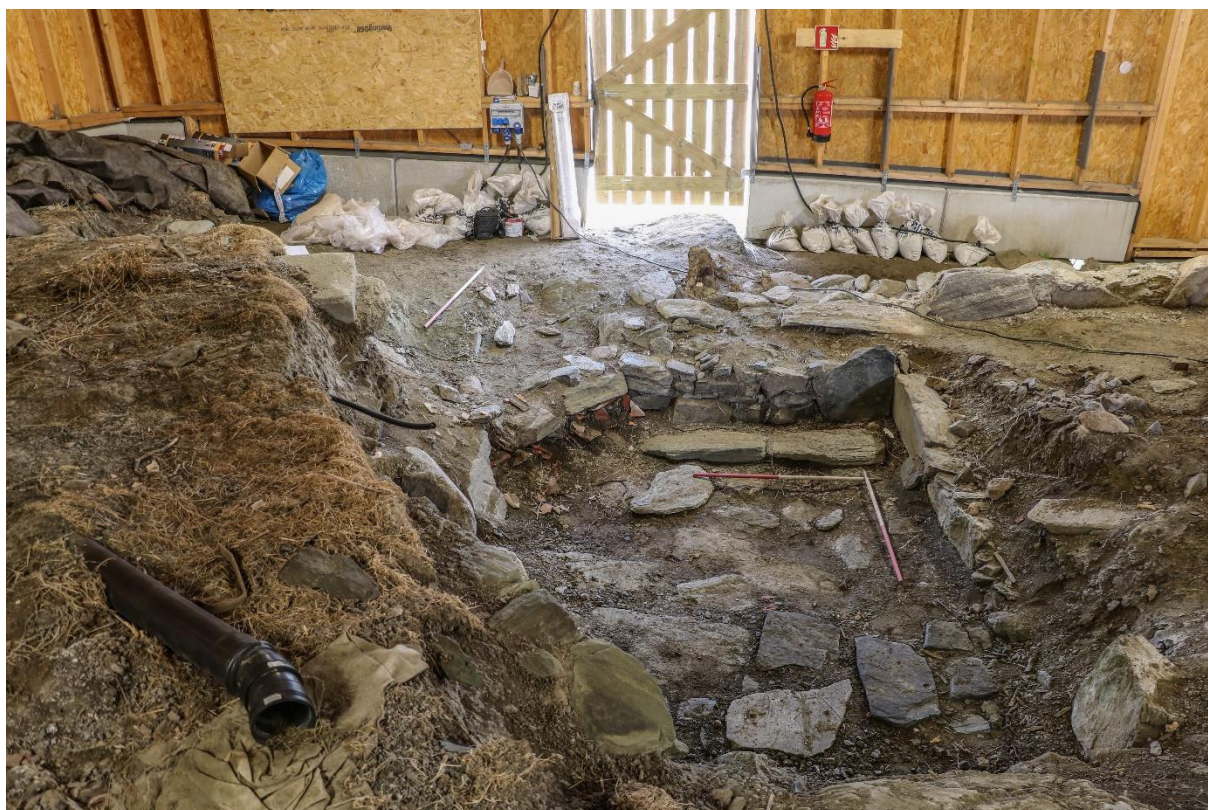
Figur 100. Hugget forsenkning SA6489 og gjenmuring SA6516 før utgravning. Målestengene er 1 m. Sett mot øst. Foto Sf202446.

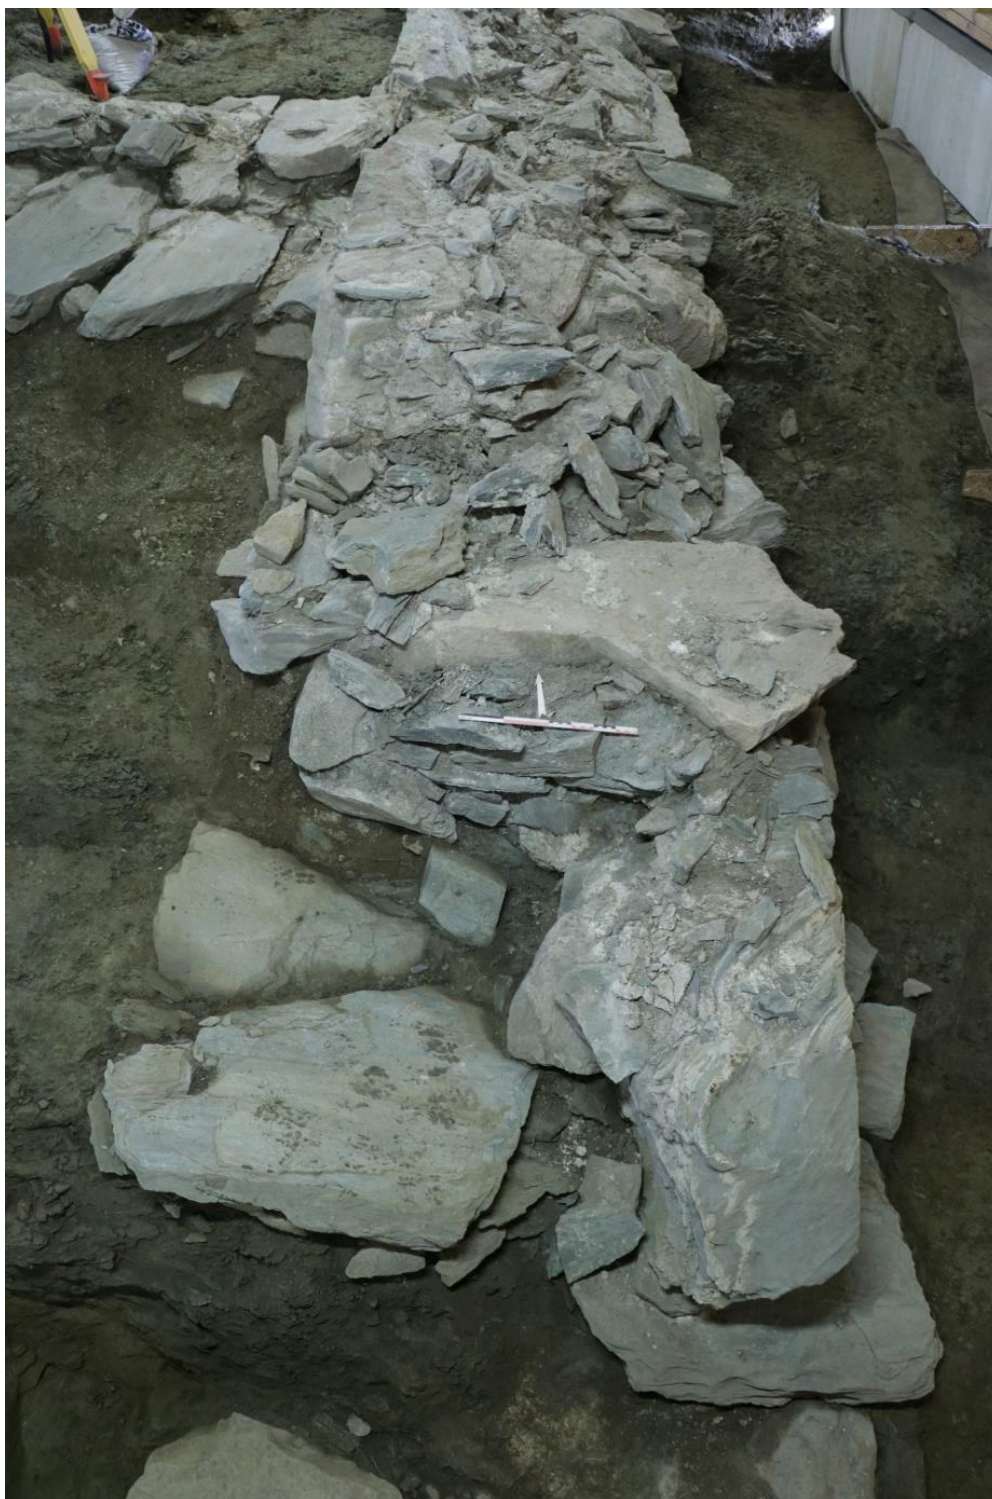
Figur 101. Midt på bildet, under målestokken, er en håndfull stein lagt i leire – SL6638. På de større steinene til høyre og bak er det kalkmørtel. Målestokken er 40 cm. Sett mot nord. Foto Sf202856.

Leiremørtel, altså leire brukt som bindemiddel i mur, ble funnet to steder i SA20, og ett sted i SA10. Felles for disse kontekstene er at de er yngre enn middelaldermurene. I østmuren til SA20, ved SA60, var det en samling mellomstore stein (størrelse og form som typisk pinningsstein) lagt i kompakt blågrå leire eller svært fin silt (SL6638) (se Figur 101). Leira inneholdt små smuler av knust mørtel, men ikke skjell, trekull eller teglfragmenter. Steinene ser ut til å være lagt i leira som en liten «mur» litt på skrå over murens lengderetning, med en rimelig vertikal og jevn flate mot sør-sørvest.

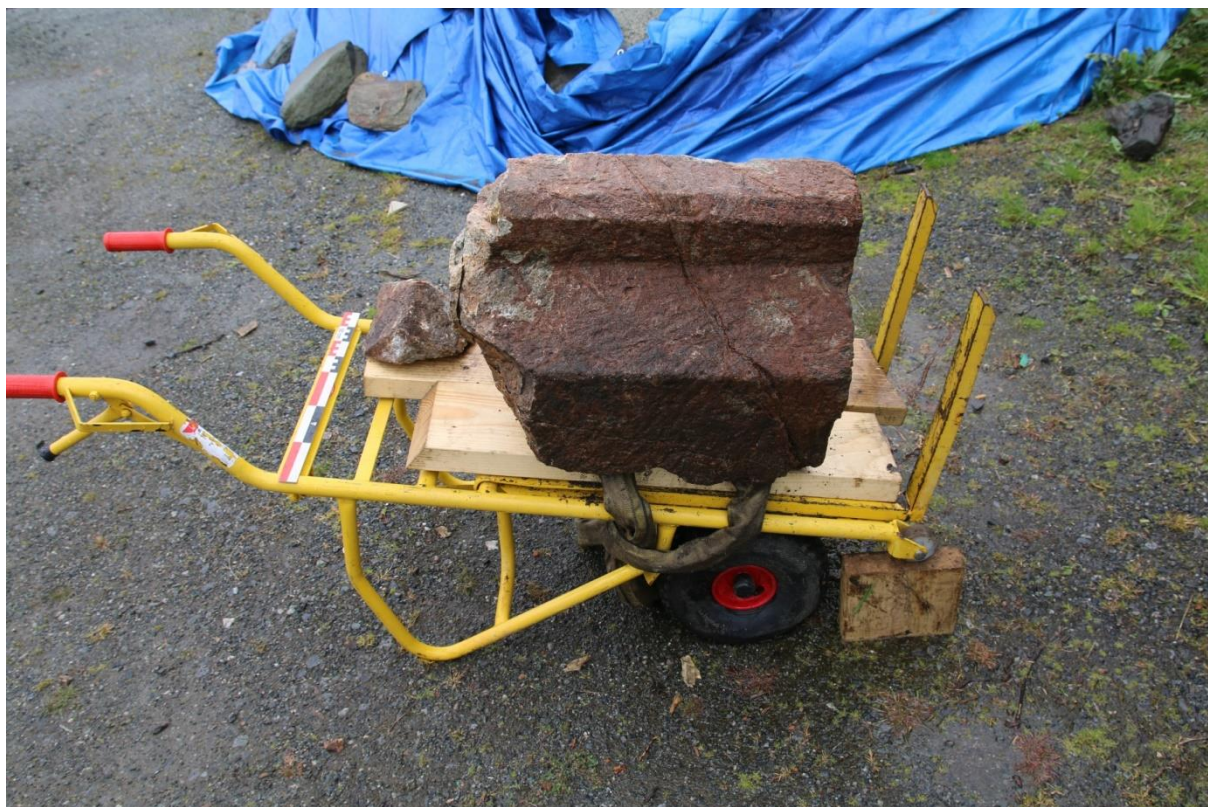
Figur 102. Utsiden av bygningsstein F6425. Fargen og overflaten viser tydelig varmpåvirkning. Bildet viser bygningsdelens utside, slik den var plassert opprinnelig. Fragmentet som ligger ved siden av steinen ble funnet i samme område, og er fra den skadde endeflaten. Målestokken er 50 cm. Foto fra fotogrammetriserie av bygningsstein F6425. Bildet finnes ikke i musit.

Da kirkegårdsmurene ved sørsiden av SA10 ble fjernet, dukket det opp en stor, hugget kleberstein, F6425. Denne er sprukket, til dels tvers gjennom, og har ujevn rødlig misfarging og avskalling i overflaten (se Utsiden av bygningsstein F6425. Fargen og overflaten viser tydelig varmpåvirkning. Bildet viser bygningsdelens utside, slik den var plassert opprinnelig. Fragmentet som ligger ved siden av steinen ble funnet i samme område, og er fra den skadde endeflaten. Målestokken er 50 cm. Foto fra fotogrammetriserie av bygningsstein F6425. Figur 102, Figur 104 og Figur 105). Ved opprensing i området rundt ble det samlet inn flere små brannskadde fragmenter som antagelig kommer fra F6425 (F400167).

Formen på F6425 passer inn i en dør- eller vindusomramming, men er ikke helt identisk med hverken vindusomrammingene i Olavskirka, eller dørromrammingene vest i SA10 eller øst i kjellerrommet i SA20. Ut fra formen er det noe mer sannsynlig at den har sittet ved en dør; dersom den var fra et vindu burde det ha vært skrå flater inn mot selve vinduet fra begge sider, for å slippe gjennom mest mulig lys. Sammenlignet steinene ved døråpningen sør i SA20 har F6425 en litt mer kompleks utforming, men den er ikke dekorert som dørromrammingen vest i SA10. Som bildene viser (se Figur 102, Figur 104 og Figur 105) har den en kraftig list eller kant som antagelig er anslaget – enten har en dør lukket mot innsiden av denne, eller så har en karm av tre vært satt inn i denne vinkelen. Anslaget stikker 10 cm frem fra det som formodentlig er smyget. De skrå fasene viser hva som er utsiden. Flaten innenfor anslaget er ikke helt i rett vinkel, men skråer noe vekk fra «anslagskanten/-listen» – den er også litt grovere hugget, det er mulig at den har vært pusset. Denne flaten ville i ha vært en del av smyget. Omtrent midt på denne flaten er det et ca. 1 cm dypt T-formet spor hugget inn, der tverrstykket er 3–3,5 cm bredt og går parallelt med innsiden av anslaget, mens foten til T-en er noen mm bredere og forsvinner ved den grove kanten av steinen. Hva dette sporet er til er uvisst, og selv om det er litt grovt hugget er det såpass rettvisklet og symmetrisk at det bør ha hatt en reell funksjon. Dersom det har vært en karm innenfor anslaget, kan sporet ha noe med festingen av denne å gjøre, eller en hengsel eller lignende del kan ha vært kilt fast mellom karmen og steinen. Det har imidlertid ikke kommet frem noen åpenbare paralleller i etterarbeidsperioden, så det er vanskelig å si hvor sannsynlige disse forslagene er.
