ARKEOLOGISKE UNDERSØKELSER IFM. KONSERVERING AV MIDDELALDERRUIN

Avaldsnes prestegård, Karmøy kommune, Rogaland

Tittel ARKEOLOGISKE UNDERSØKELSER IFM. KONSERVERING AV MIDDELALDERRUIN Avaldsnes prestegård, Karmøy kommune, Rogaland	Rapporttype/nummer NIKU Oppdragsrapport 17/2021	Publiseringsdato 13.10.2021
	Prosjektnummer 1021742	Oppdragstidspunkt 2.3.2020 – 15.5.2020
	Forsidebilde Søndre del av ruinen i område 1, sett mot S. Foto: Sf202777. Fotograf: Kristine Ødeby	
Forfatter(e) Erlend Nordlie og Kristine Ødeby	Sider 242	Tilgjengelighet Åpen
	Avdeling Arkeologi

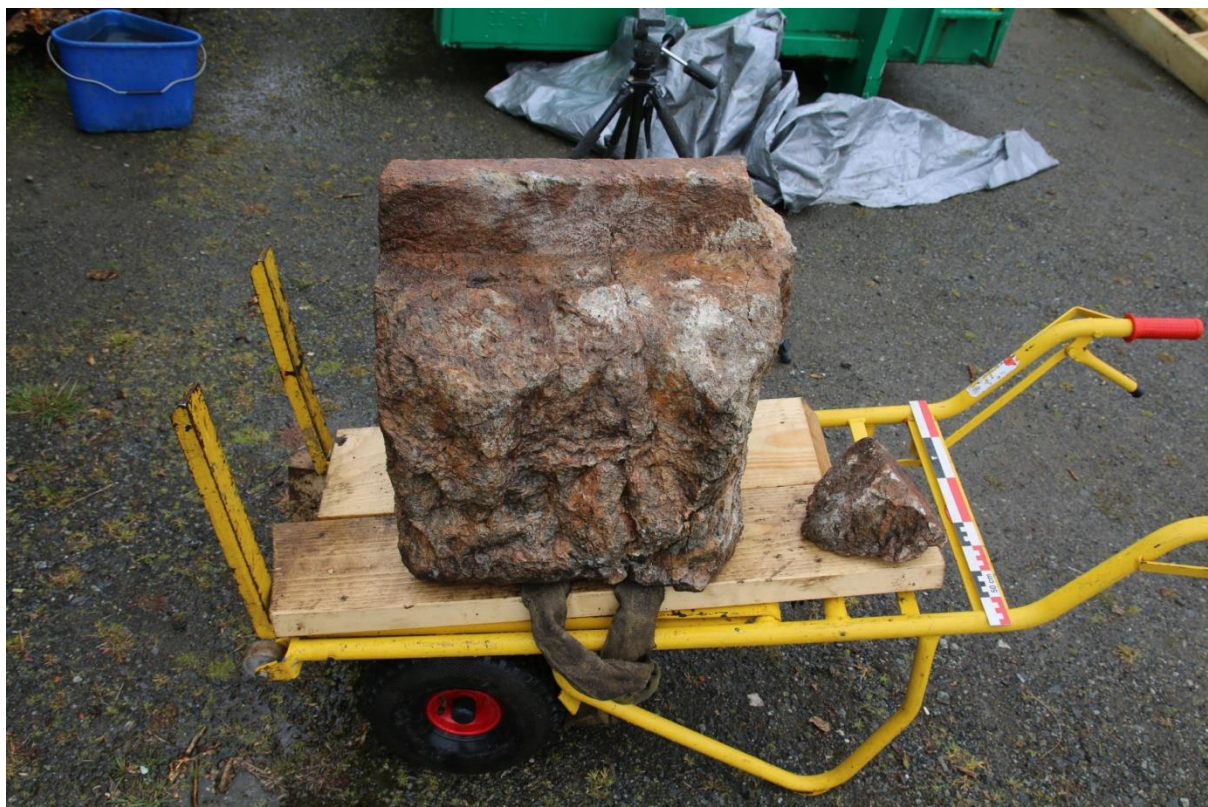
Figur 104. Utsiden av bygningsstein F6425. Fargen og overflaten viser tydelig varmpåvirkning. Bildet viser bygningsdelens innside, slik den var plassert opprinnelig. Fragmentet som ligger ved siden av steinen ble funnet i samme område, og er fra den skadde endeflaten. Målestokken er 50 cm. Foto fra fotogrammetrisering av bygningsstein F6425. Bildet finnes ikke i musit.

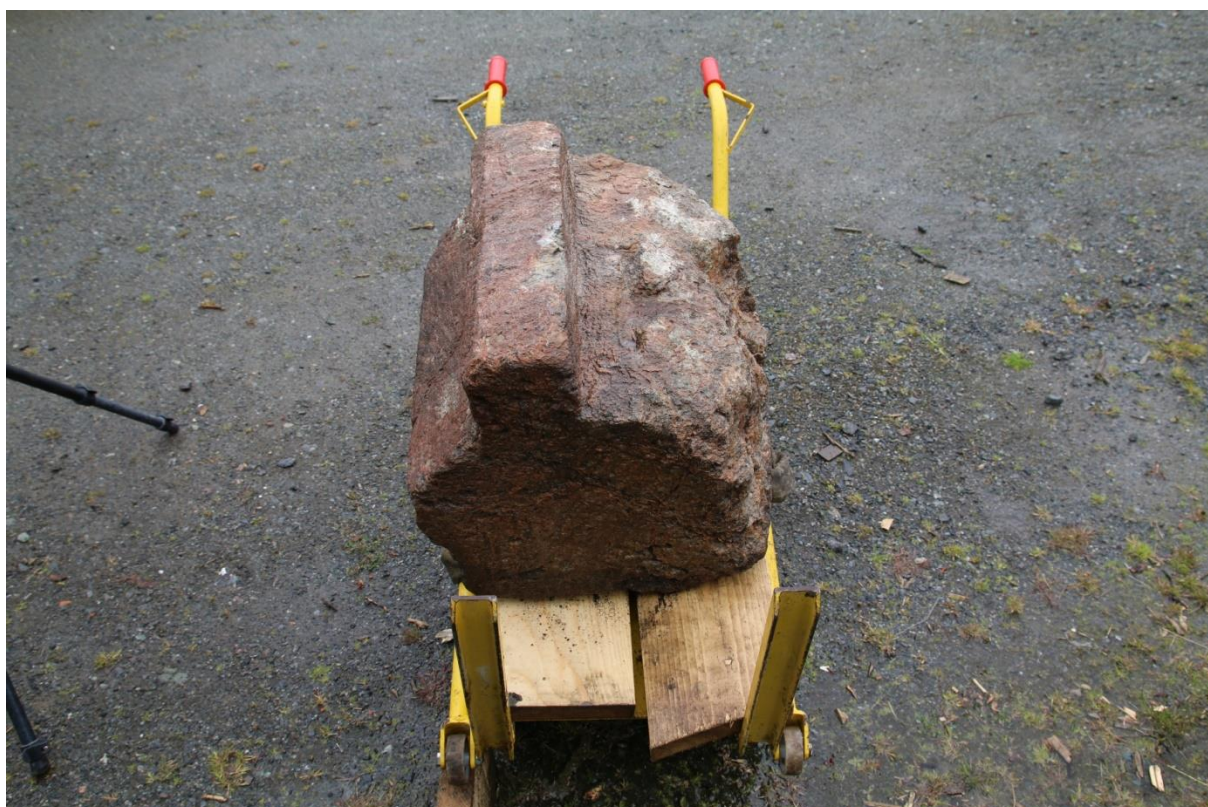
Figur 105. Utsiden av bygningsstein F6425. Fargen og overflaten viser tydelig varmpåvirkning. Bildet viser bygningsdelens mest intakte endeflate. innside, slik den var plassert opprinnelig. Målestokken er 50 cm. Foto fra fotogrammetrisering av bygningsstein F6425. Bildet finnes ikke i musit.

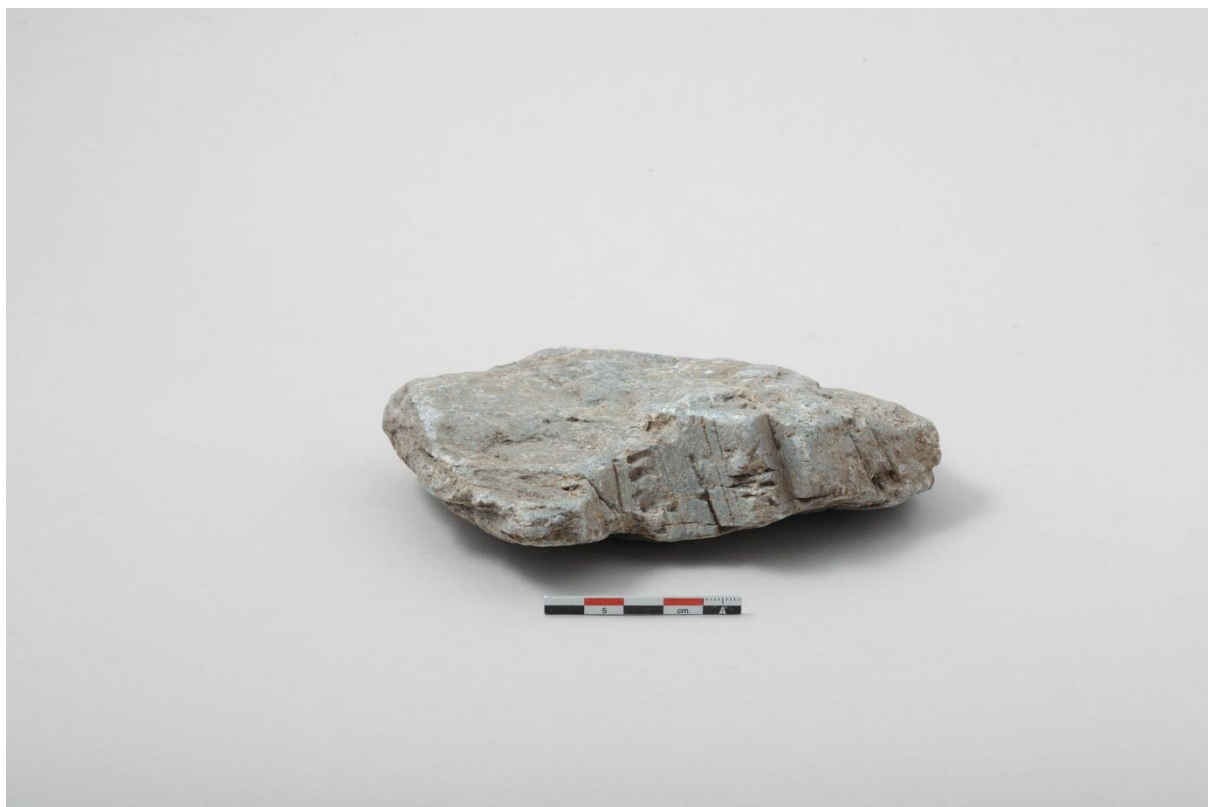
Figur 106. Fragment av bygningsstein F400146 av kleber, funnet i SL2314. Del av kompleks profil, med diverse mulig sekundære merker. Foto Sf202967.

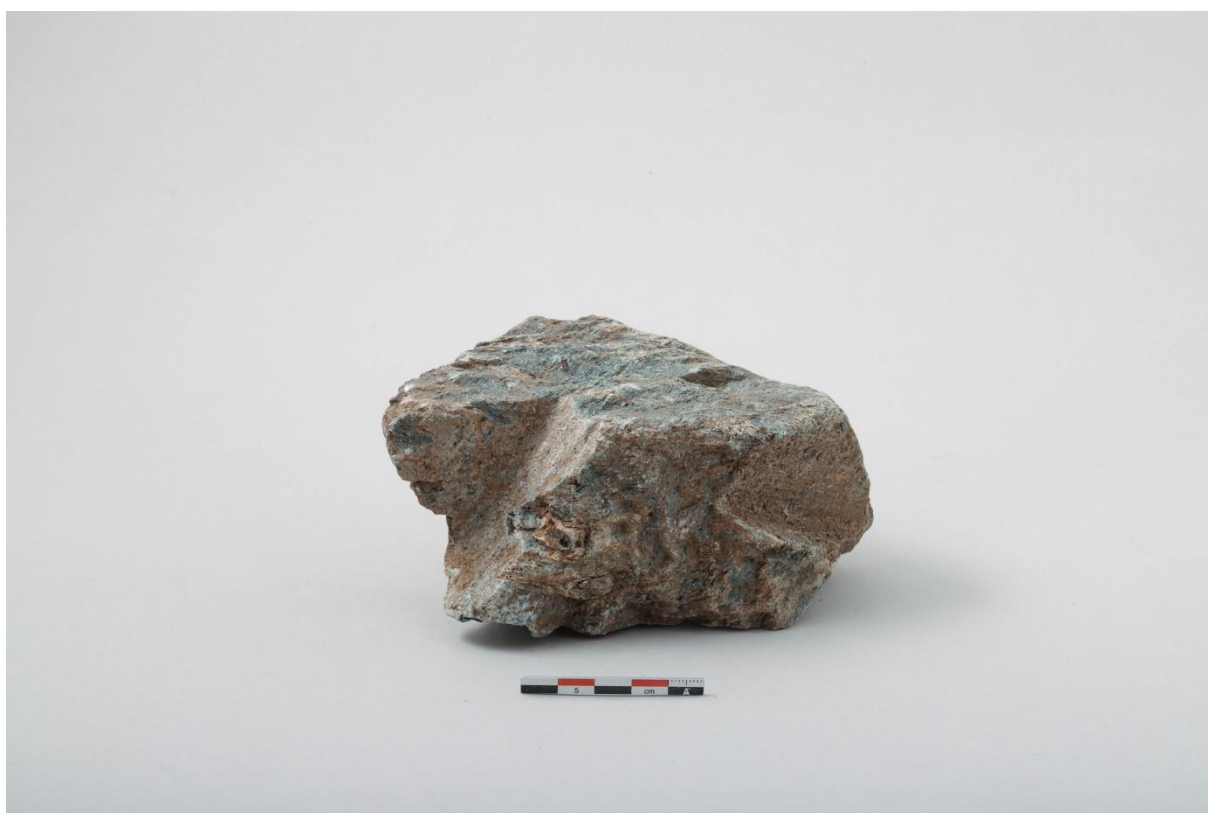
Figur 107. Fragment av bygningsstein F3365 av kleber, funnet i SL3312. På siden som vender vekk fra kameraet er det en tydelig sotet flate - den var imidlertid vanskelig å fotografere. Foto Sf202972.

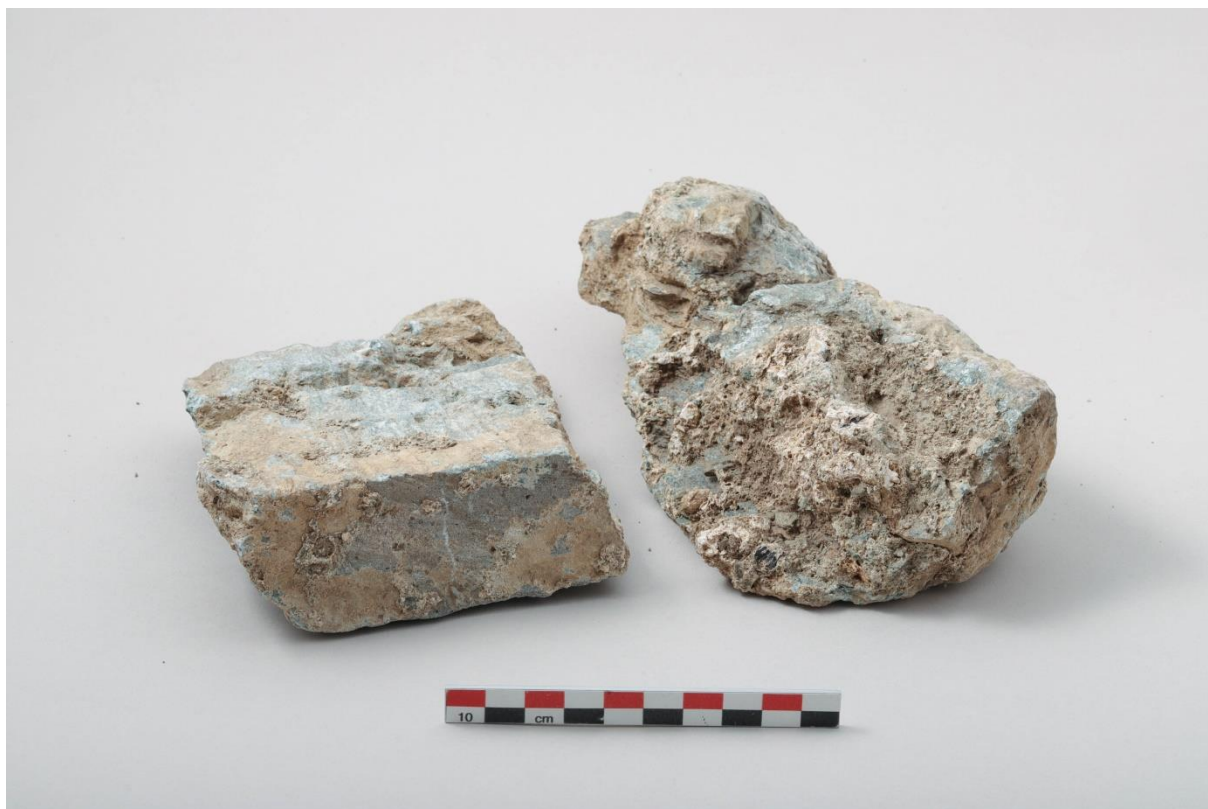
Figur 108. To kleberfragmenter, F6356, funnet i murkjernen sør i SA20. Begge er dekket av kalkmørtel, på fragmentet til venstre er det også mørtel på svært fint hugne flater som må antas å ha vært ment som visflater opprinnelig. Foto Sf202976.

F6356 er en samling fragmenter av til dels fint hugget kleber funnet i et forholdsvis lite område i murkjernen, i sørmuren til SA10 nær sørvestre hjørne (se Figur 108 og Figur 14). Det er vanskelig å utelukke *helt* at fragmentene havnet der i forbindelse med rivning, men ingen av fragmentene var åpenbart løse. Det er altså mulig F6356 stammer fra arbeid med kleber på byggeplassen relativt tidlig i muringen - muren var bare ca. 0,5 m høy da fragmentene havnet i kjernen. Med tanke på at det var en portal i vestmuren omtrent 3,5 m mot nordvest fra funnstedet, og spor av en mulig åpning i sørmuren under 3 m mot øst, er det ikke urimelig at kleberfragmentene stammer fra arbeid med disse. Det er også mulig de kommer fra plassering av hjørnekvader av kleber i sørvestre hjørne av SA10; kleberkvader finnes *in situ* bare i nordvestre hjørne, men det er ikke usannsynlig at alle hjørnene har hatt slike. Bygningsdeler av kleber har vært attraktive som gjenbruksmateriale etter at bygningen ble ødelagt, og det er påfallende at muren er spesielt skadd rundt hjørner og sannsynlige døråpninger (særlig tydelig i nordveggen, se (Nordlie og Sand-Eriksen, 2019, s. 36–37).

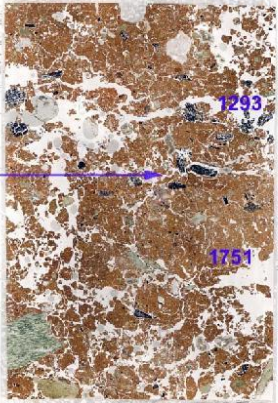
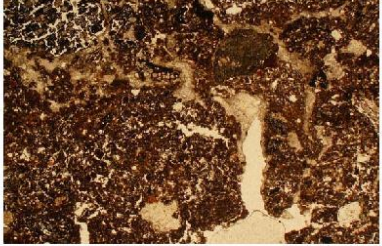
<p>Fig. 2: Photomicrograph of M1752 (Profile C1705); charcoal and fine soil matrix and voids are affected by impregnative CaCO₃ and microspartitic void cementation. Plane polarised light (PPL), frame width is ~4.62mm.</p>
<p>Fig. 1: Scan of M1752 (Profile C1705); diffuse trampled junction (arrow; Figs 8-9) between Layer 1751, with suggested pig activity effects (Figs 4-7), and overlying probably more human trampled and charcoal rich Layer 1293 (Figs 10-11). Modern day contamination by lime is also in evidence (Figs 1-2). Frame width is ~50mm.</p>

Briefly, Layer 1751 is a muddy occupation soil, with fine organic inclusions which are stained weakly by probable iron-phosphate (Figs 1, 4-9). This occupation floor deposit is thus suggested to have been influenced by omnivore coprolitic waste (plant-based diet with trace of bone) (Brönnimann et al., 2017; Macphail and Crowther, 2011; Macphail and Goldberg, 2018, table 7.5b). Pig use of this space is thus likely. Re-use of rooms as pig sties has been suggested for Roman Leicester and Medieval Bedford Castle, for example (Macphail and Crowther, 2007, 2009, 2011), and suspected pig activity was previously noted at Avaldsnes (Macphail and Linderholm, 2017).

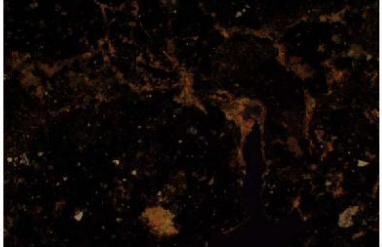
<p>Fig. 3: As Fig 2, under crossed polarised light (XPL), with calcite showing high interference colours.</p>

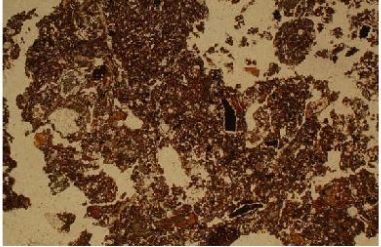
<p>Fig. 4: Photomicrograph of M1752 (Profile C1705); muddy trampled and bioworked occupation soil in layer 1751. PPL, frame width is ~4.62mm.</p>

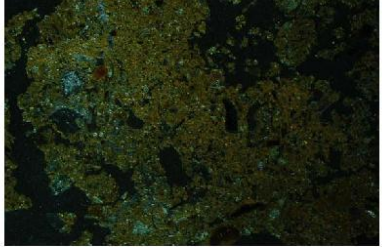
<p>Fig. 5: As Fig 4, under oblique incident light (OIL).</p>

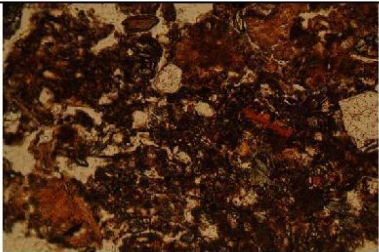
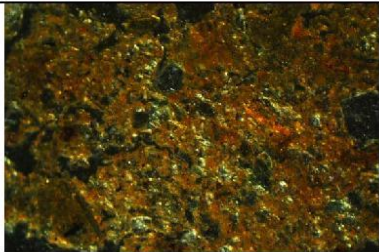
<p>Fig. 6: Detail of Fig 4, illustrating fine, orange brown staining organic fragments within the trampled fine soil. PPL, frame width is ~0.90mm.</p>	<p>Fig. 7: As Fig 6, under OIL. Weak iron and possible FeP staining may be consistent with the deposition of pig faecal waste.</p>

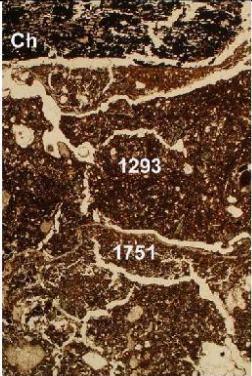
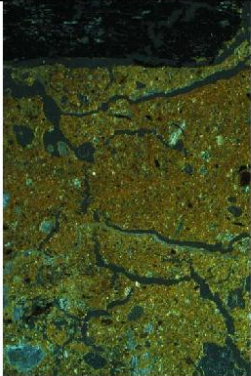
<p>Fig. 8: Photomicrograph of M1752 (Profile C1705); junction of Layers 1751 and 1293 is often diffuse and marked by a concentration of charcoal (Ch, with matrix panning in 1293 indicating muddy trampling by people. PPL, frame height is ~4.62mm.</p>	<p>Fig. 9: As Fig 8, under OIL.</p>

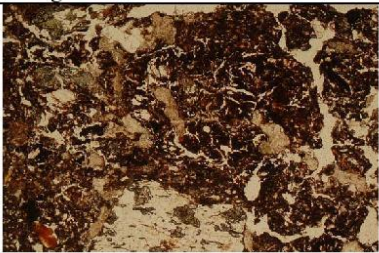
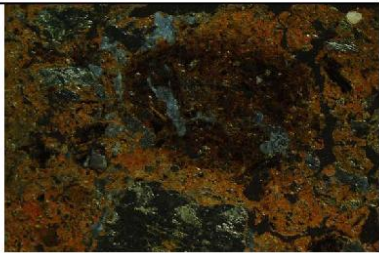
<p>Fig. 10: Photomicrograph of M1752 (Profile C1705; Layer 1293); slightly stained soils included blackened organic matter. (Pale brown infills are recent CaCO₃). PPL, frame width is ~4.62mm.</p>	<p>Fig. 11: As Fig 10, under OIL. note staining.</p>

domestic space, where suggested pig faecal waste is much less in evidence (Figs 1, 8-11) (Gé et al., 1993; Macphail et al., 2004; Rentzel et al., 2017).

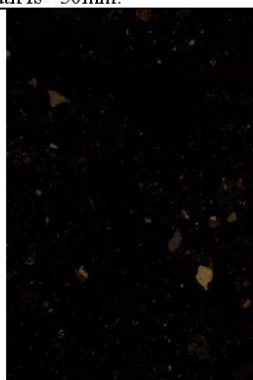
Fig. 14: As Fig 13, under XPL.

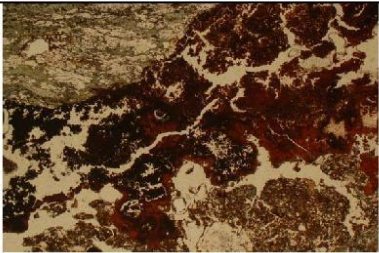
<p>Fig. 16: Photomicrograph of M5344 (Profile C5106), drain Layer 5348; stone with reddish – presumed iron-phosphate coating – and later(?) black FeMn coating/possible replacement. PPL, frame width is ~4.62mm.</p>

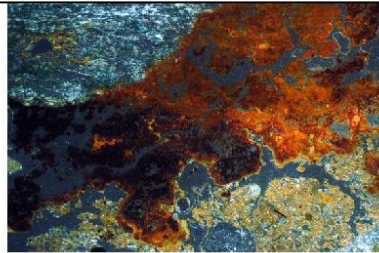
<p>Fig. 17: As Fig 16, under OIL; note leached surrounding soil.</p>

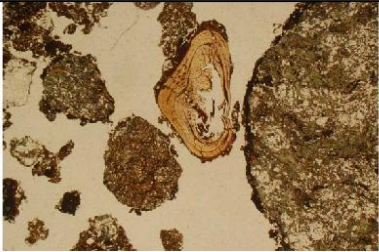
<p>Fig. 18: Photomicrograph of M5344 (Profile C5106), stony drain Layer 5348, with example of bone (fish bone?). PPL, frame width is ~4.62mm.</p>

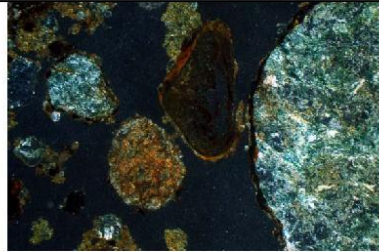
<p>Fig. 19: As Fig 18, under OIL; bone is thinly FeP(?) coated.</p>

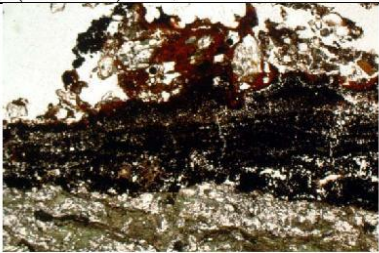
<p>Fig. 20: Photomicrograph of M5344 (Profile C5106), stony drain Layer 5348; iron-manganese capped stone – possibly from stagnant water conditions. PPL, frame width is ~4.62mm.</p>

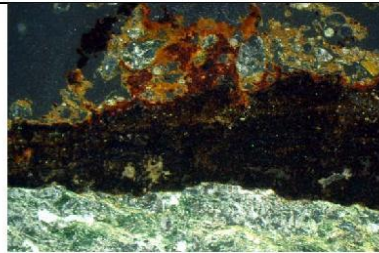
<p>Fig. 21: As Fig 20, under OIL.</p>

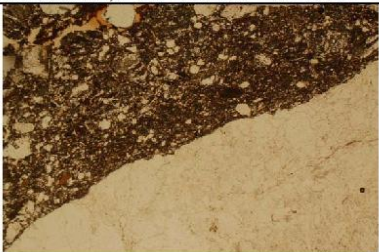
<p>Fig. 22: Photomicrograph of M5344 (Profile C5106; Layer 5345); compact trampled capping on stone (Fig 12). PPL, frame width is ~4.62mm.</p>

Fig. 12: Scan of M5344 (Profile C5106), with black iron-manganese coated stones and nodules (FeMn; Figs 20-21), and suspected iron phosphate coated stones (FeP?; Figs 16-17) in a stony drain fill (e.g. Figs 18-19), over a bioworked subsoil (Figs 13-15) making up Layer 5348. Layer 5345 is composed of compact trampled soil (Tr) capping stones, including charcoal and wood fragments (Figs 22-25). Frame width is ~50mm.

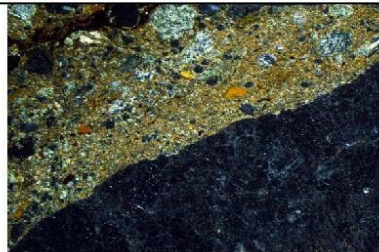
<p>Fig. 23: As Fig 22, under OIL.</p>

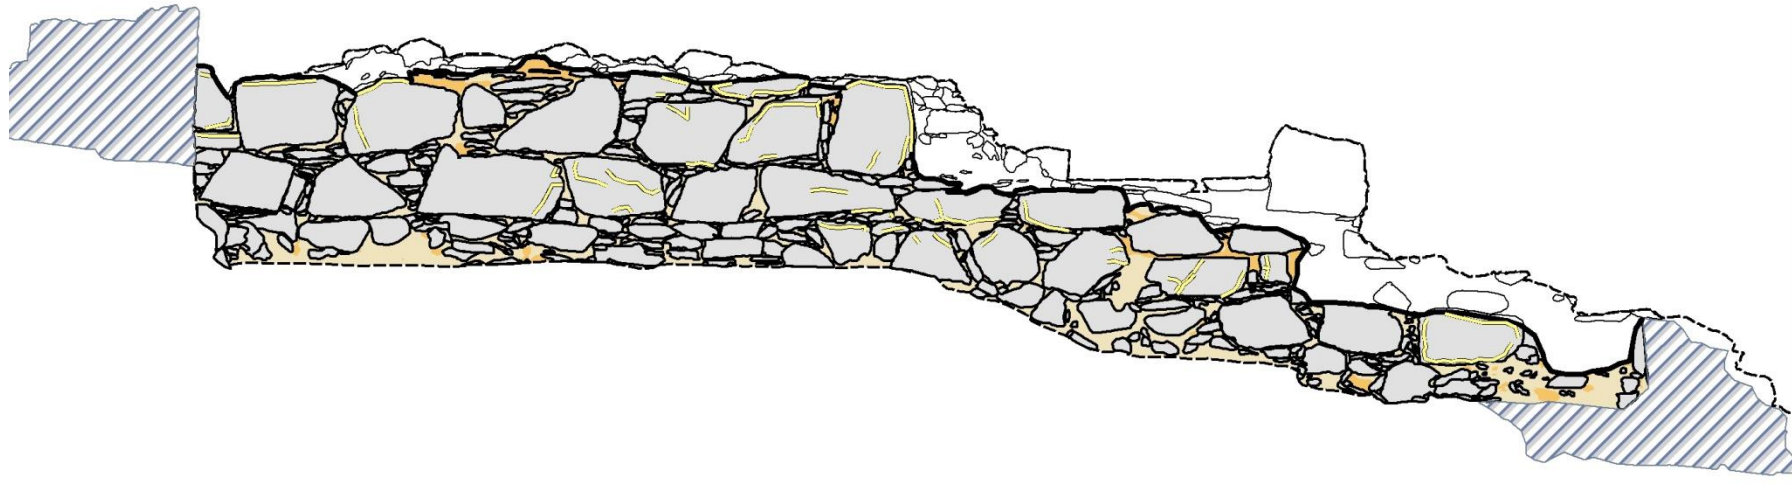
Figur 116. Område 2. Nordmur indre. Tegnet av Dag-Øyvind Engtrø Solem.

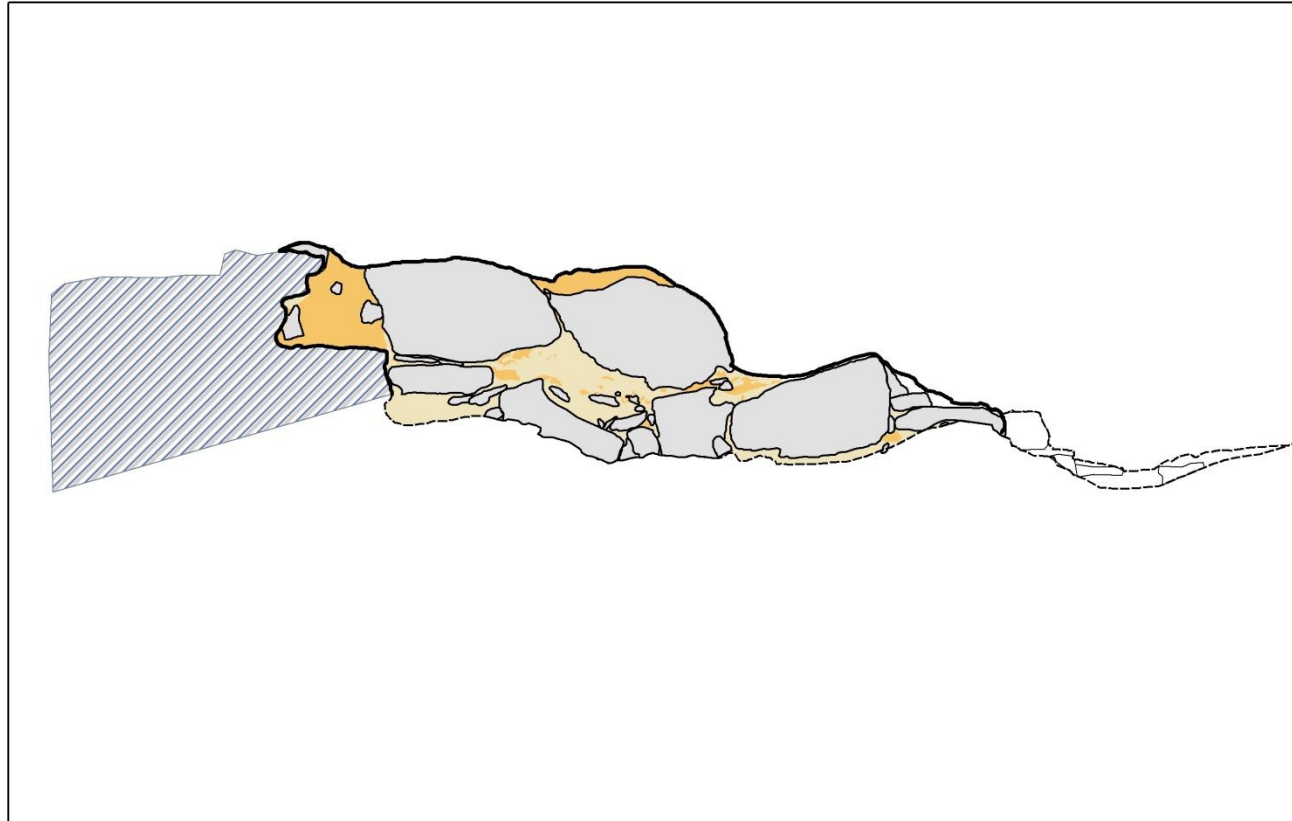
Figur 118. Område 2. Østmur indre. Tegnet av Dag-Øyvind Engtrø Solem.
