KARTLEGGING OG ANALYSE AV MILJØOVERVÅKINGSPROSJEKTER I TØNSBERG, BERGEN, OSLO OG TRONDHEIM 2010-2021

IN SITU-BEVARING OG BYGGING PÅ KULTURLAG I
MIDDELALDERBYENE. NASJONALE OPPGAVER POST 5 2021

Tittel KARTLEGGING OG ANALYSE AV MILJØOVERVÅKINGSPROSJEKTER I TØNSBERG, BERGEN, OSLO OG TRONDHEIM 2010-2021 IN SITU-BEVARING OG BYGGING PÅ KULTURLAG I MIDDELALDERBYENE. Nasjonale oppgaver post 5 2021	Rapporttype/nummer NIKU Rapport 114	Publiseringsdato 14.01.2022
	Prosjektnummer 1022010	Sider 168
	Avdeling Arkeologi	Tilgjengelighet Åpen
Forfatter(e) Sunniva W. Halvorsen, Line Hovd og Vibeke Vandrup Martens	ISSN 1503-4895 ISBN 978-82-8101-259-2	Periode gjennomført 2021
	Forsidebilde Munkhaugveita 5–7, Trondheim. Foto: niku_ark_338278

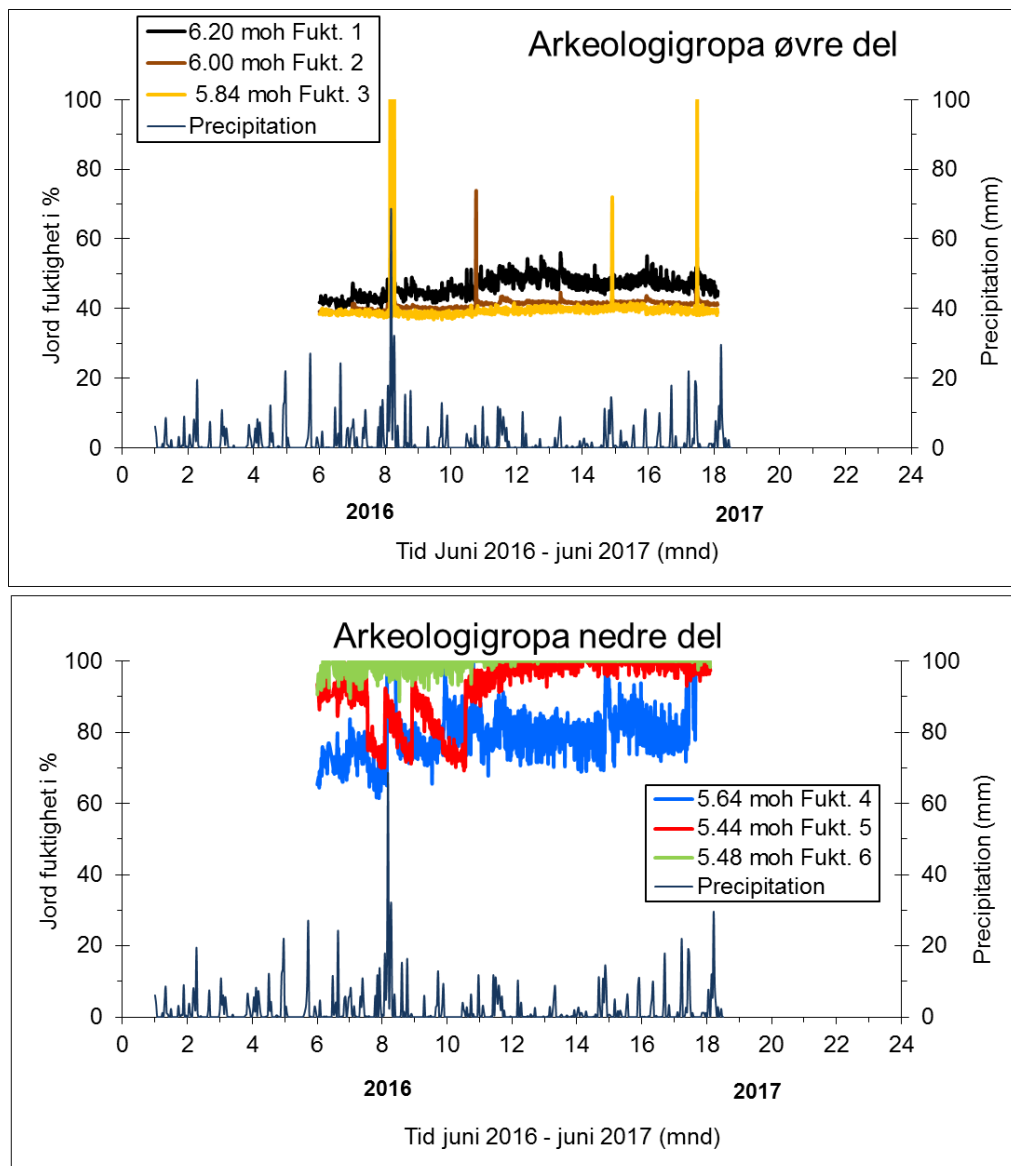
Figur 19:

Jordfuktighet målt i fem ulike kulturlag ved Arkeologigropa sammenstilt med mm nedbør per dag i Oslo sentrum (data fra www.yr.no) i perioden juni 2016 til juni 2017.

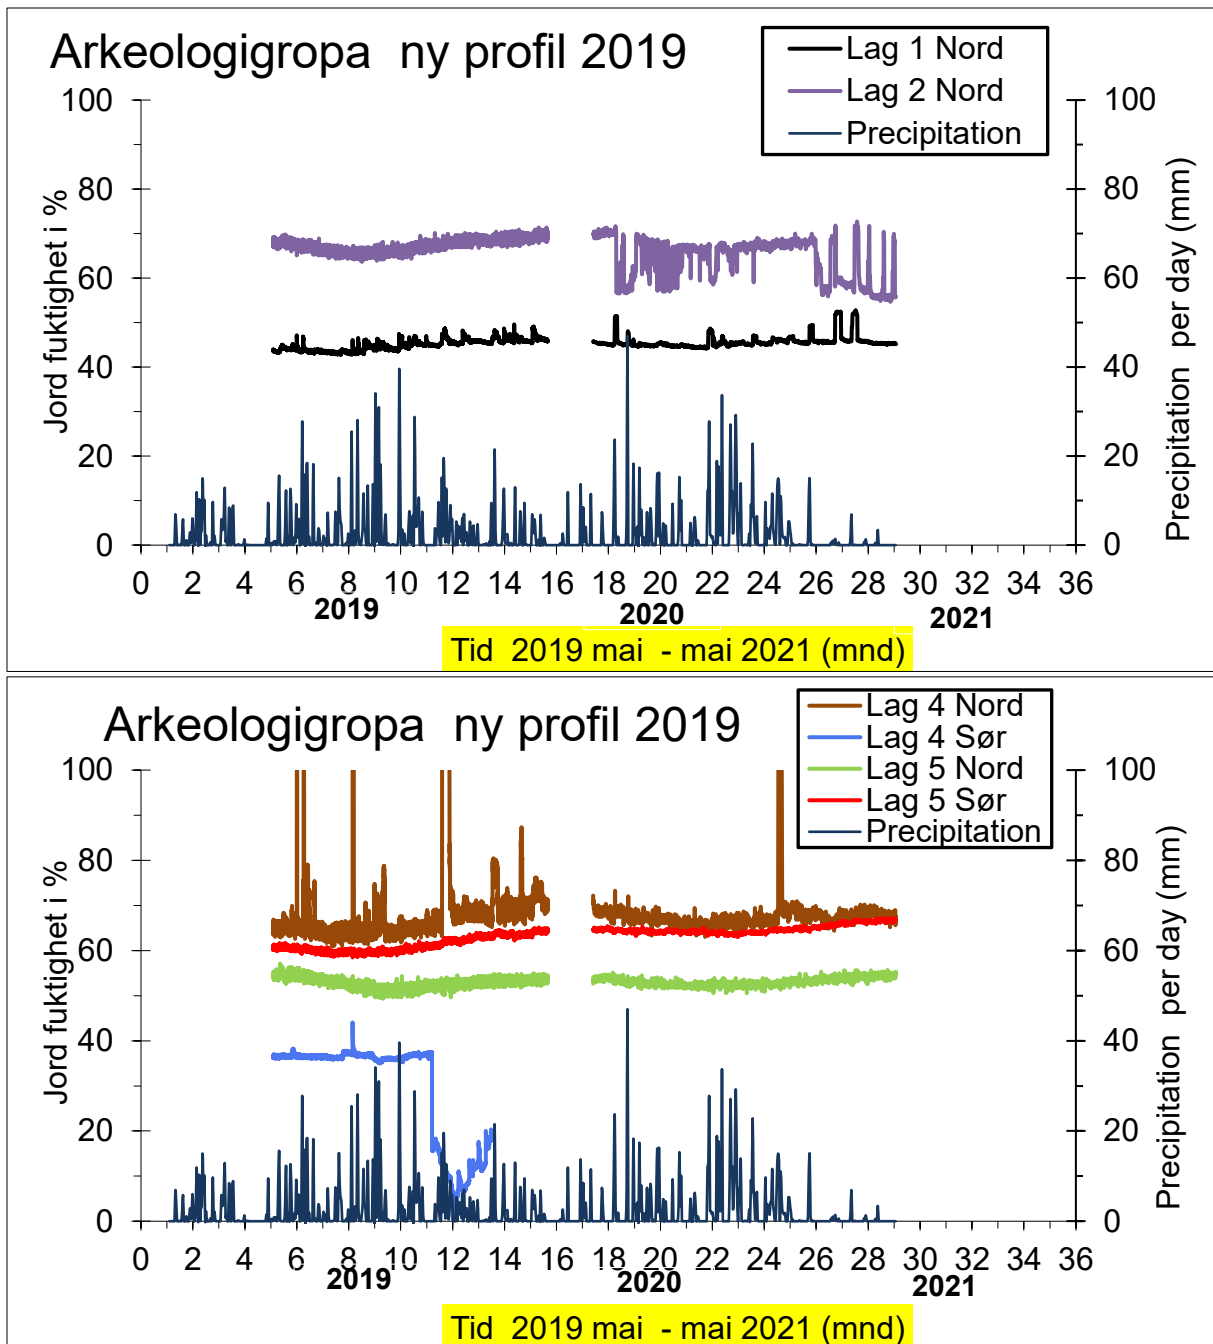
Figur 20: Jordfuktighet målt i 6 ulike kulturlag ved Arkeologigropa ny profil sammenstilt med mm nedbør per dag i Oslo sentrum (data fra www.yr.no) i perioden mai 2019 til mai 2021.

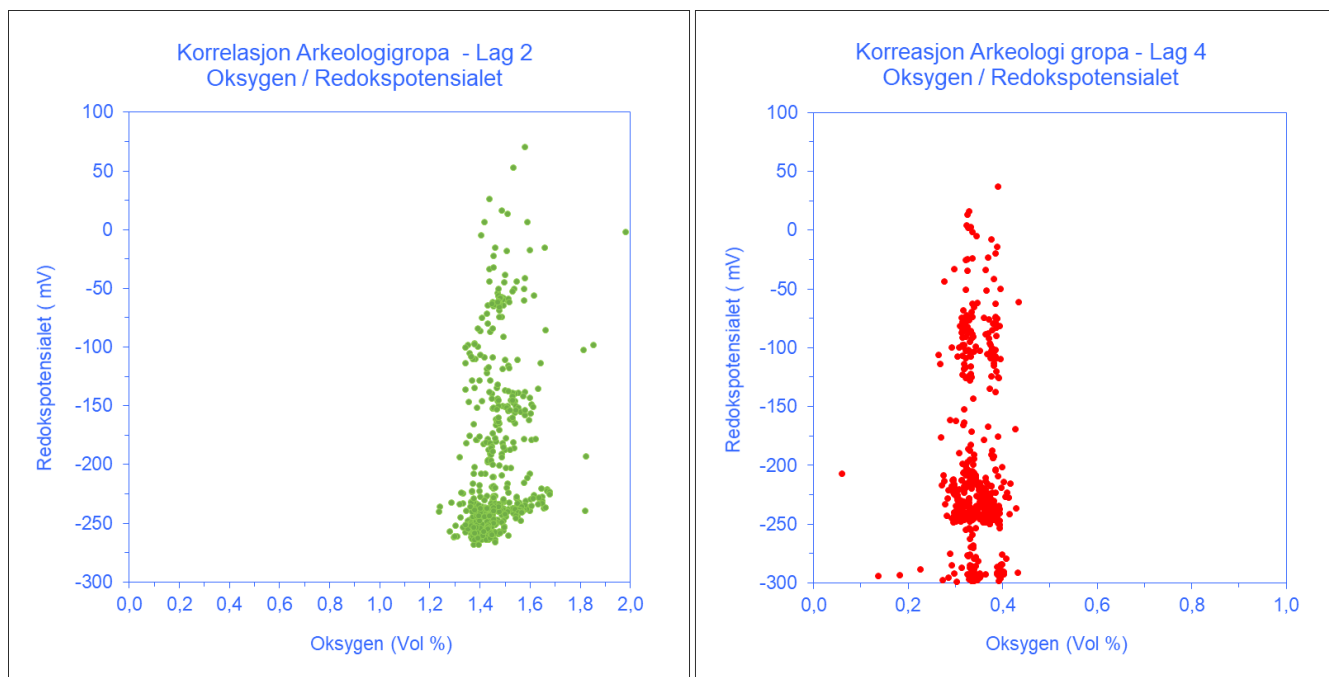
Figur 23: Punktdiagram og korrelasjon mellom målt redokspotensialet og innhold av oksygen i umettet profil fra to ulike kulturlag ved Arkeologigropa ny profil fra mai til sept.2020. Øvre og nede del av profilen viser begge reduserende forhold og lave Vol % oksygen. Hovedtyngden av verdiene på redokspotensialet ligger under -50mV. Vol % oksygen ligger på 1.3-1,5% i øvre kulturlag, mens nedre kulturlag viser oksygen innhold på 0.3-0.4 Vol %.

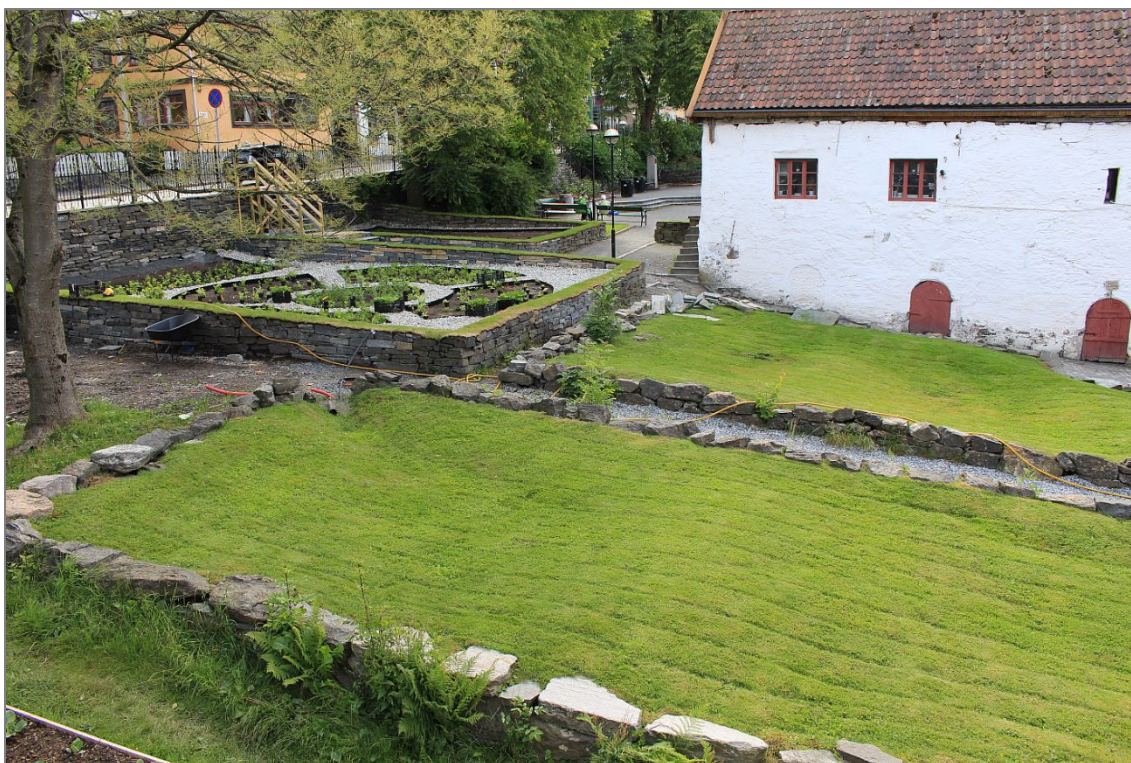
Figur 30. Regnbed og infiltrasjonsbed ved Bryggen. Foto: Dunlop, NIKU 2021.

Mye av arbeidet med Bryggen er allerede publisert (Rytter & Schonhowd 2015), og vi velger derfor ikke å gå inn i alle detaljer her. Verdenskulturarvstedet kan oppdeles i flere soner som har ulik påvirkning av eksterne faktorer – området nærmest Vågen har innsig av saltvann, særlig ved flom, mens området nærmest hotellets spuntvegg i årevis har vært preget av synkende grunnvannstand og dermed aktiv nedbrytning i øvre kulturlag. Dette problemet er dog delvis avbøtt gjennom det store Grunnvannsprosjektet, der det ble anlagt grøfter for infiltrasjon/transport av overvann, overflater ble gjort mer permeable, spuntene ble tettet og det ble etablert regnvannsbed og «swales»/infiltrasjonsbed i de høyest liggende områdene bak Bugården og Bredsgården (se Figur 30). Det pågår fortsatt miljøovervåking på Bryggen.
