GEORADARUNDERSØKELSE VED HALSNØY KLOSTER

Kvinnherad kommune, Hordaland fylke

Tittel Georadarundersøkelse ved Halsnøy kloster Kvinnherad kommune, Hordaland fylke	Rapporttype/nummer NIKU Oppdragsrapport 13/2015	Publiseringsdato [Publiseringsdato]
	Prosjektnummer 1020318	Oppdragstidspunkt 2.-5.sept.2014
	Forsidebilde Regin Meyer med georadar ved rom NS2. Tatt mot SØ 03.09.14.	
Forfatter(e) Regin Meyer og Monica Kristiansen	Sider 40	Tilgjengelighet Åpen
	Avdeling Bygning

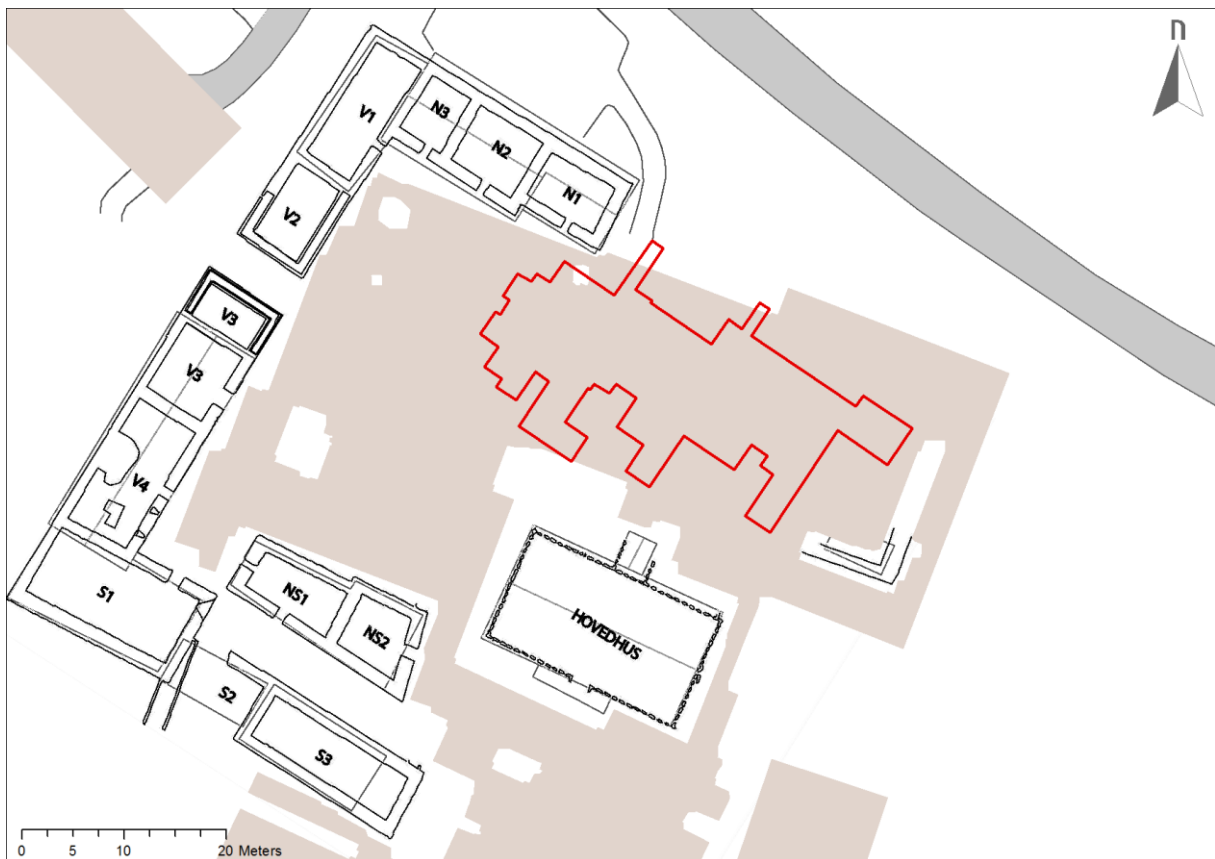
Figur 4 Lidéns utgravningsområde (rødt) markert over georadarens undersøkelsesområde A (se fig.6).

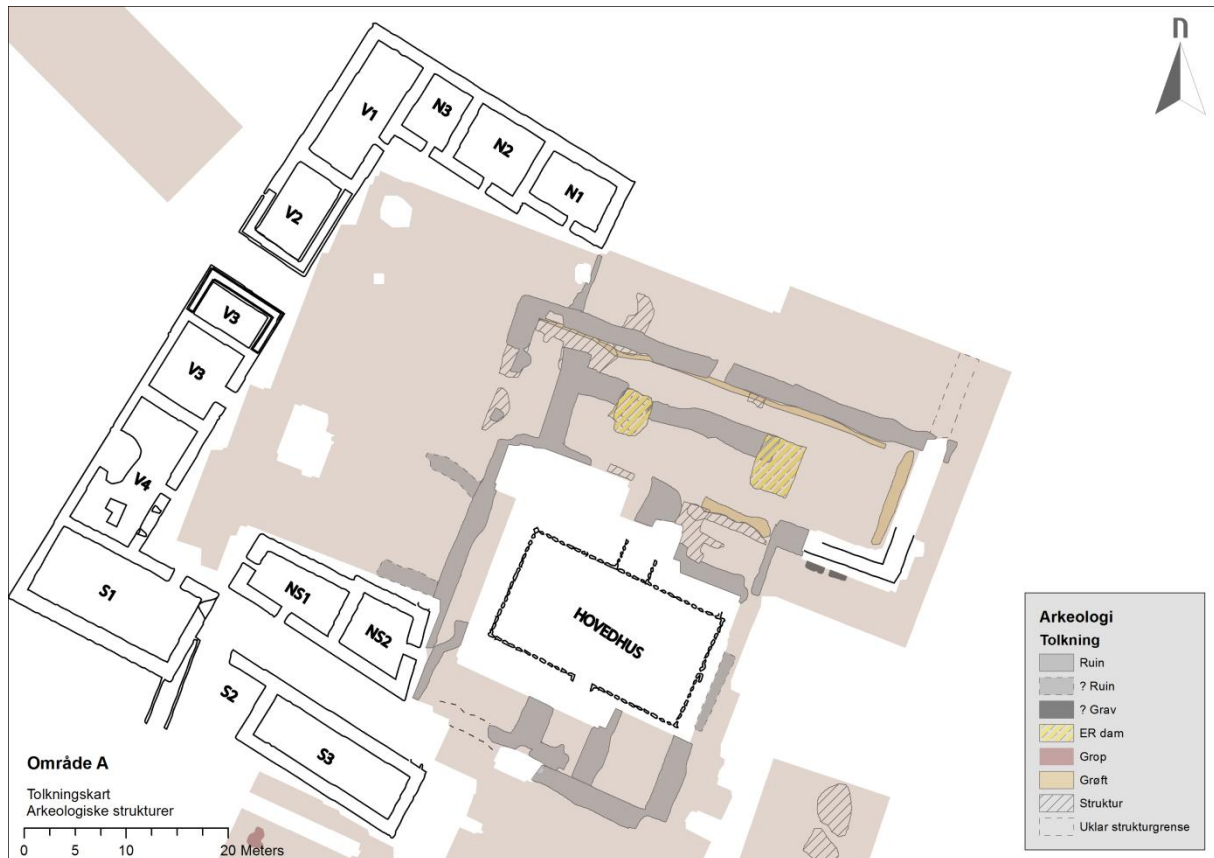
Figur 7: Tolkningskart over arkeologisk relevante strukturer. Kartgrunnlag: Statens kartverk, Geovekst og kommuner. Tegning av ruiner digitalisert etter Cato Engers oppmålinger.

I nordøstre del av område A ble det, ikke uventet, påvist anomalier som uten tvil representerer rester av klosterkirken. Fra og med ca 20-30 cm dybde ser man de første konturene av den yngste kirkens nordmur, og fra og med 30-50 cm dybde fremtrer rester av vestmur- og tverrmursfundamentene til den yngste kirken. I samme dybde kan også rester av sørmuren, samt den eldste kirkens nordmur påvises i datasettene.

Nordmuren, samt nordre del av vestmursfundamentet til den yngste kirken, avgir svært kraftige refleksjoner og fremtrer tydelig i georadardataene. Med unntak av områder med moderne inngrep, er murverket stort sett klart avgrenset og resultatene fra georadarundersøkelsen viser i stor grad de samme resultater som Lidéns utgravninger. I tillegg er det påvist flere grøfter som krysser gjennom ruinen, hvorav minst to av disse ser ut til å forstyrre murverket i nordmuren (Figur 10). Lidén nevner ingen grøfter eller annen infrastruktur i sin dokumentasjon. Imidlertid kan kabelpåvisning utført av Fjelberg Kraftlag bekrefte at den vestre grøften som går på tvers av kirkens beliggenhet er en kabelgrøft for en 240V lavspenningskabel til hovedhuset (fig.8). Denne grøften ble gravd i 1992 (pers. med. Sverre Svåsand 07.05.15). I tillegg kan Sunnhordland Museum ved Tore Lande Moe fortelle at det ble gravd grøft for vannledning på 1990-tallet i sammenheng med at dagens tilbygg til hovedhus ble bygget (evt. ombygget) som erstattet et tidligere tilbygg. Grøften ble gravet i samråd med fylkeskonservator (pers.med. 06.05.15). Hvorvidt disse samsvarer med en og samme grøft er uvisst.

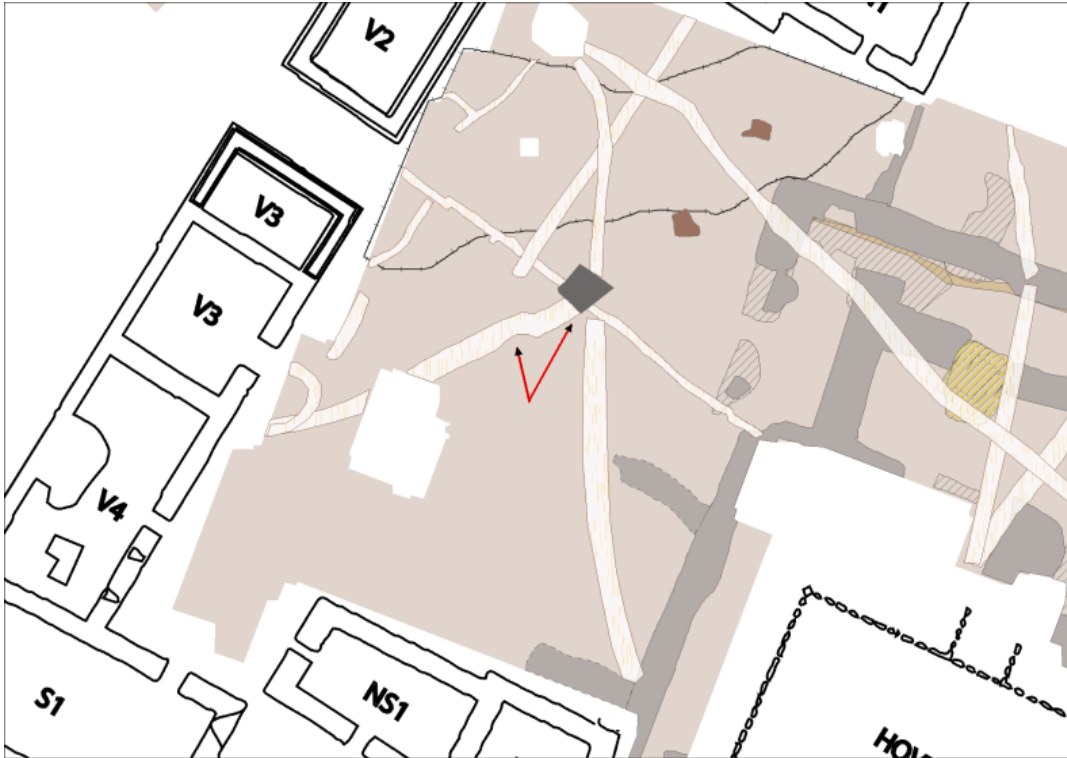
Figur 17: Eldre kum og tilhørende grøft i den ytre klostergården. Kartgrunnlag: Statens kartverk, Geovekst og kommuner. Ruintegning digitalisert etter Cato Engers oppmålinger.

«lengre mot nord» tyder altså på at den omtalte kummen må ligge i den ytre klostergården, men Fischers opplysninger er omtrentlige. I georadardataene sees imidlertid en dyptgående, rektangulær struktur midt mellom klosterkirkens vestfront og ytre vestfløy. Strukturen er kraftig reflekterende, måler ca 2,5x3 m i overflaten og er minst 1,2 m dyp. Ut fra denne strekker det seg en bred grøft i retning sørvest, forbi brønnen og ut av undersøkelsesområdet. Grøften kan dessuten sees som en forsenkning i overflaten og har tydelig relasjon til den nevnte kummen. Svært mye tyder på at de påviste anomaliene kan relateres til kummen som Fischer nevner. På samme sted møtes ytterligere to strukturer som er tolket som moderne grøfter, noe som gjør det sannsynlig at den rektangulære strukturen er kummen som Juel mente skulle være fra nyere tid.

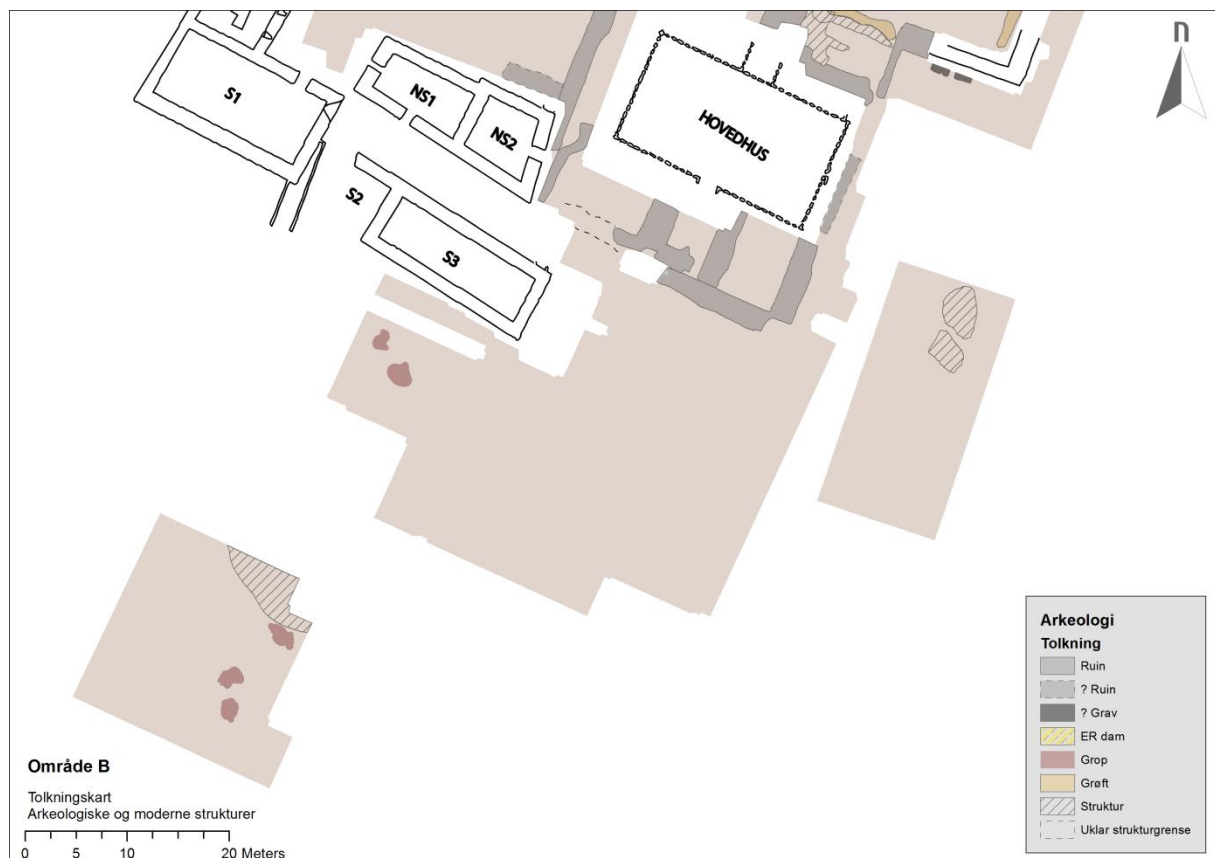
Figur 22: Tolkningskart over arkeologiske relevante strukturer. Kartgrunnlag: Statens kartverk, Geovekst og kommuner. Ruintegninger digitalisert etter Cato Engers oppmålinger.

I hagen sør for hovedhuset er det fra og med ca 10-20 cm dybde påvist en svært kraftig reflekterende, korsformet struktur som krysset område i retning NS og ØV. Strukturen måler ca 32,5x43 m og ser ut til å fortsette videre utenfor undersøkelsesområdet mot sør og eventuelt vest.

Strukturens kraftige refleksjon antyder at den er bygget opp av tettstilte steiner eller steinheller, eventuelt annet solid materiale som murstein eller liknende. Etter opplysninger fra Øyvind Særstein ved Sunnhordland museum så fantes det på samme sted en øst-vest gående steinlagt vei som kan ha vært i bruk i forbindelse med Andreas Juels planteskole på 1940- og 1950-tallet. Det skal imidlertid være delte meninger om planteskolen faktisk lå her eller på Breidablikk, eller hvor vidt det nevnte området var en del av denne. Enkelte partier av denne veien har uansett vært synlig i overflaten for 2-3 år siden (pers. med. Øyvind Særstein 10.04.2015). I følge Tore Lande Moe viser Nils Juels dagbok til en planteskole på slutten av 1800-tallet som lå i det samme området. Det er imidlertid uklart om den hadde kontinuitet til midten av 1900-tallet (pers. med. Tore Lande Moe 06.05.2015). Strukturen tolkes derfor som steinlagt vei eller sti fra nyere tid. Imidlertid kan man i georadardataene se at stien er synlig svært dypt ned i bakken, opptil 1 m under overflatene. Det er uklart hva disse anomaliene representerer – er veien anlagt i flere nivåer, er den dypt fundamentert eller er den anlagt over andre strukturer som for eksempel terrassemur eller eldre hageanlegg?

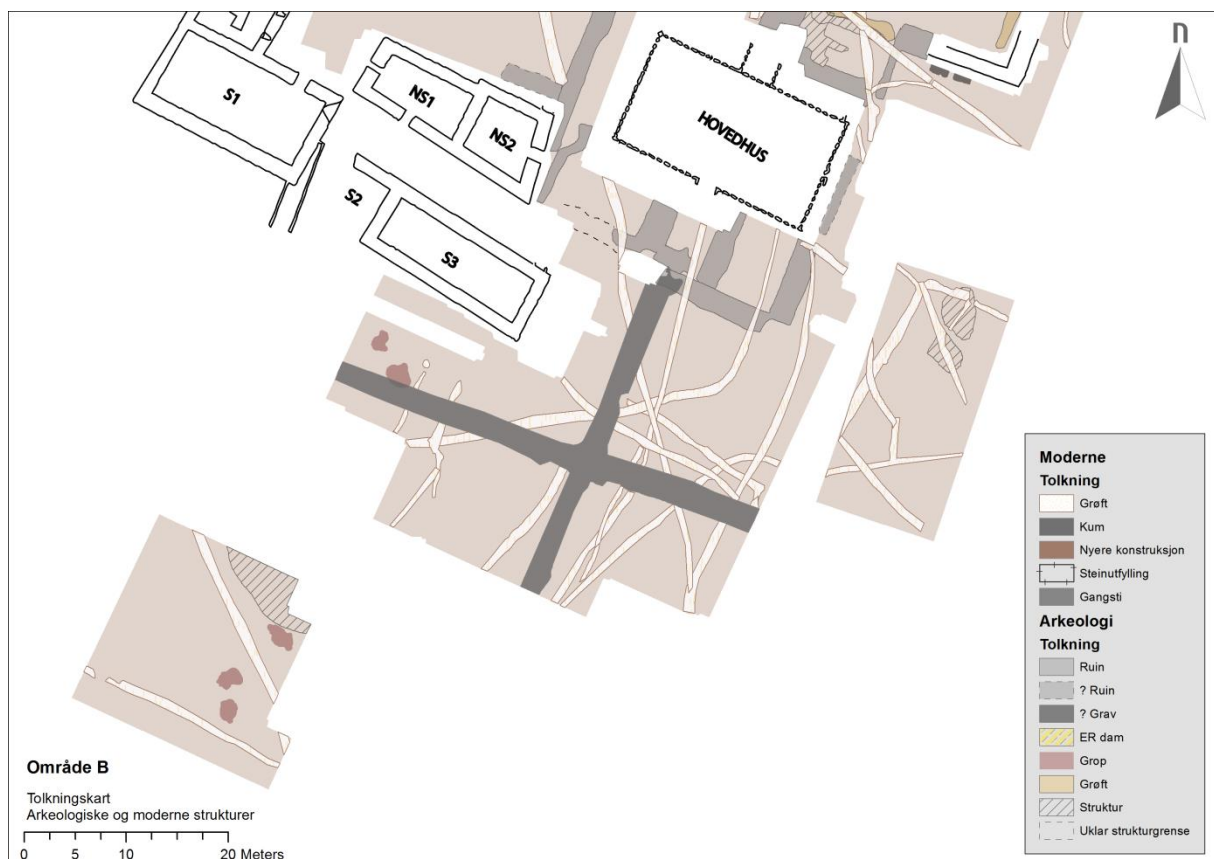
Figur 23: Tolkningskart over arkeologiske og moderne strukturer. Kartgrunnlag: Statens kartverk, Geovekst og kommuner. Ruintegninger digitalisert etter Cato Engers oppmålinger.

I det søndre området er det påvist flere grøfter som tolkes som sjakter for moderne infrastruktur og drenering. Sjaktene ligger fra og med 20-50 cm under bakken og strekker seg hovedsakelig i retning NØ-SV. Noen av grøftene er lagt over ruinene av sørfløyen, og særlig i øst og sørøst ser det ut til at noen av disse kan ha hatt kontakt med toppen av murfundamentene. Selv om grøftenes utseende og beliggenhet antyder at de er moderne, kan det ikke utelukkes at noen av disse kan være av eldre datering. Gammel drenering, vannførende anlegg til dammer eller hageanlegg, etc, vil trolig kunne sees i datasettene, men det vil være vanskelig å skille disse fra moderne anlegg kun ved hjelp av georadarresultatene.

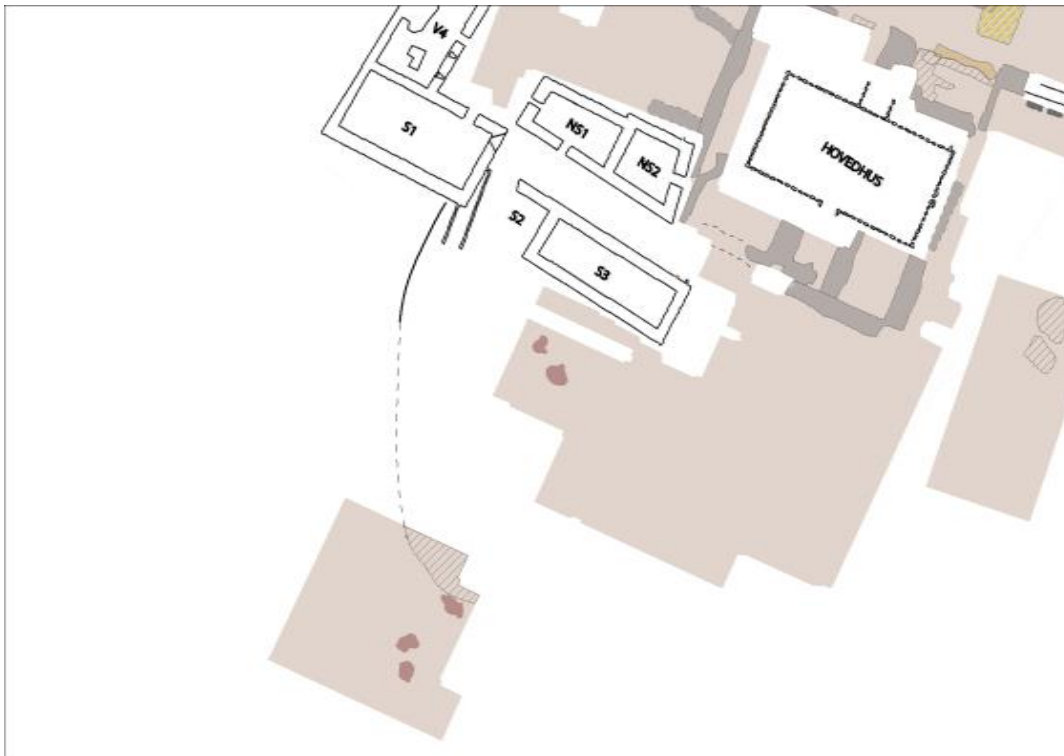
Figur 26: Den heltrukkede linjen representerer innmålinger av gjerdemurens vestre avgrensning og retning. Legg merke til at denne avviker noe fra den inntegnede muren i Cato Engers kart (til høyre for den innmålte linjen). Den stiplede linjen antyder gjerdemurens mulige fortsettelse dersom retning og kurvasjon har vært tilnærmet konstant. Kartgrunnlag: Statens kartverk, Geovekst og kommuner. Ruintegninger digitalisert etter Cato Engers oppmålinger.

Gjerdemuren, slik den fremstår i dag, består av svært store steiner liggende i en 2-3 m bred, svak kurvende form som strekker seg fra vestmuren i rom S1 og ca 14 m sørover mot Sørfjorden. Georadardataene fra områdene nord og sør for den synlige muren inneholder ingen klare indikasjoner på at denne muren har en fortsettelse i disse retningene. Det kan ikke påvises steiner

eller andre strukturer i bakken som kan indikere murens eventuelle fortsettelse og det er derfor usikkert hvilken utstrekning og funksjon den har hatt i sin samtid. Det skal imidlertid påpekes at det i det søndre undersøkelsesområdet kan sees en svak forhøyning i bakken i forlengelsen av steinmuren, som kan være relatert til muren. Det kunne ikke påvises at denne forhøyningen inneholdt stein og den kan også være en naturlig formasjon i terrenget, men i de geofysiske dataene ser man at dette området inneholder jordsmonn med høyere refleksjonsnivå enn i området for øvrig. Dette er markert i kartet som en struktur (skravur på fig.26), men kan like gjerne representere endringer i selve jordsmonnet.
